**EVALUACIÓN PARA CONTROL Y SEGUIMIENTO DE PROYECTOS DE OBRAS VIALES
MEDIANTE SOFTWARE DE APLICACIÓN**

Guatemala, febrero de 2012

TRABAJO DE GRADUACIÓN

INGENIERO CIVIL

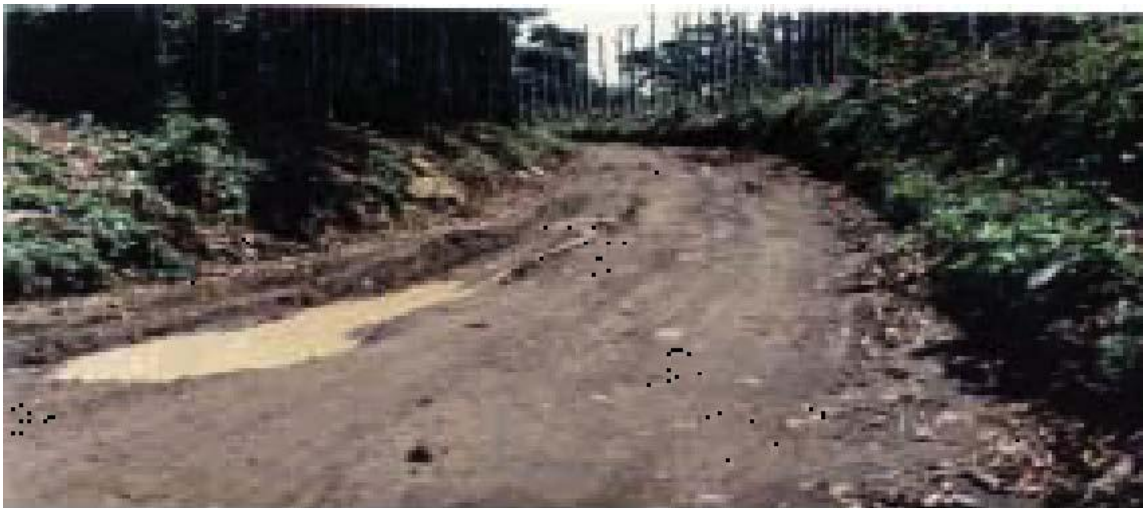
Figura 30. **Pérdida sección transversal severidad alta**

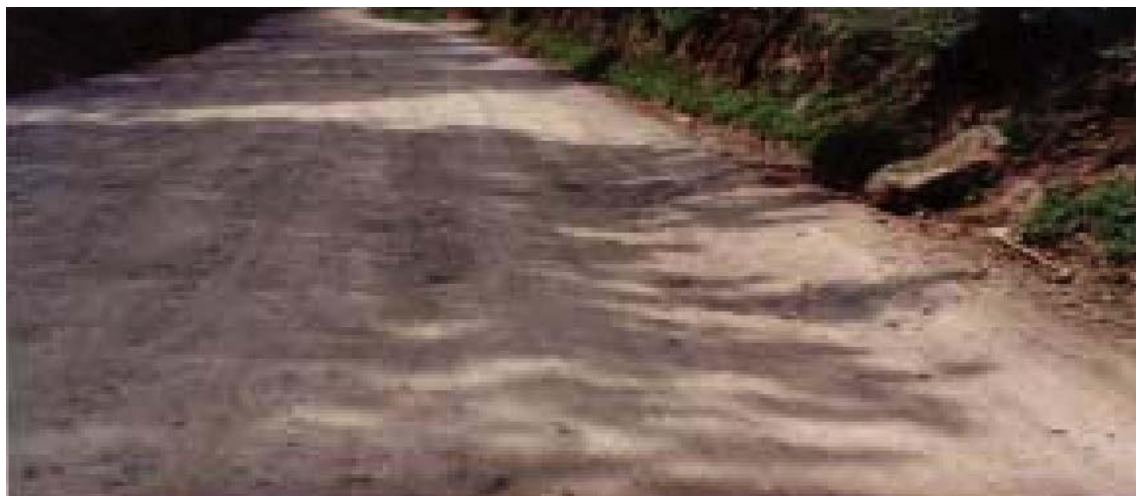
Es la acción de las cargas transmitidas por los neumáticos de los vehículos, así como por la frecuencia de los mismas. Las características del material de superficie y las condiciones climáticas son factores que posibilitan el desarrollo de este daño. Por ejemplo, materiales arcillosos en clima húmedo o materiales sin cohesión (arenoso) en clima seco.

Figura 32. **Ahuellamientos severidad alta**

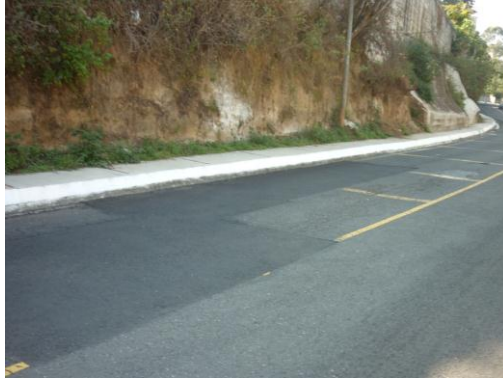
Figura 48. **Est. 0+260, parches severidad media**

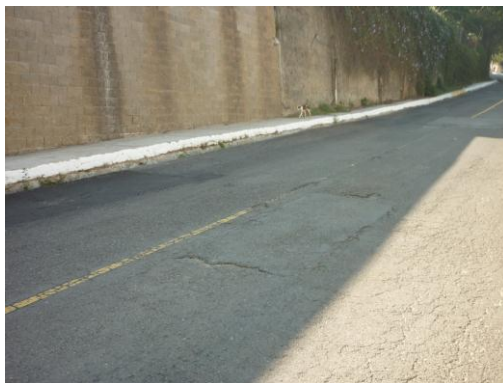
Figura 49. **Est. 0+390, parches severidad media**

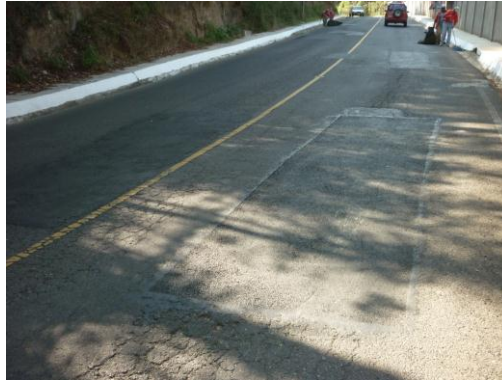
Figura 50. **Est. 0+480, parches severidad media**

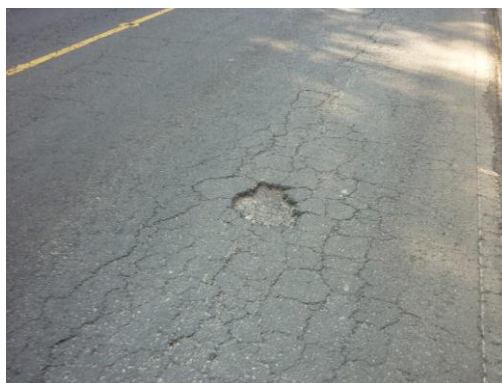
Figura 51. **Est. 0+520, bache severidad baja**

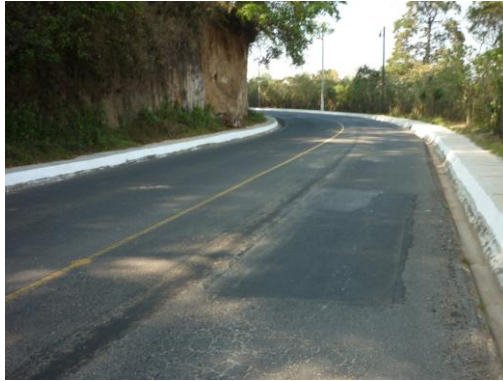
Figura 52. **Est. 0+660, parche severidad media**
