Universidad de San Carlos de Guatemala
Facultad de Ingeniería
Escuela de Ingeniería Civil

**EVALUACIÓN DE RIESGO SÍSMICO DE LAS PRINCIPALES EDIFICACIONES
PÚBLICAS DE LA CABECERA MUNICIPAL DE SAN MARCOS, GUATEMALA**

Christian Steve Legrand Oliva

Guatemala, octubre de 2014

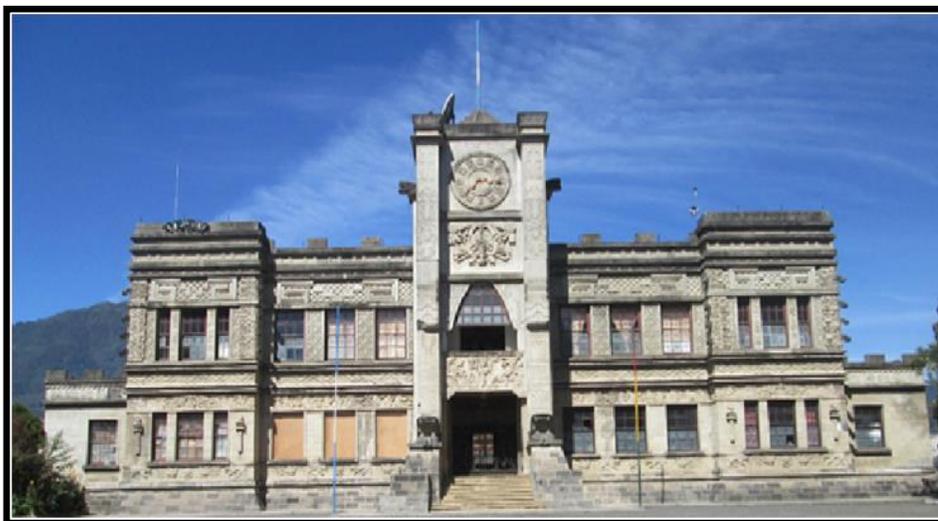
Figura 27. **Palacio Maya, San Marcos**

Luego del terremoto del 2012 que azoto el municipio de San Marcos el edificio sufrió daños internos en su estructura y se dispuso de trasladar la municipalidad al parque central del municipio, dejando por consiguiente como museo el Palacio Maya aunque su ingreso se encuentra restringido.

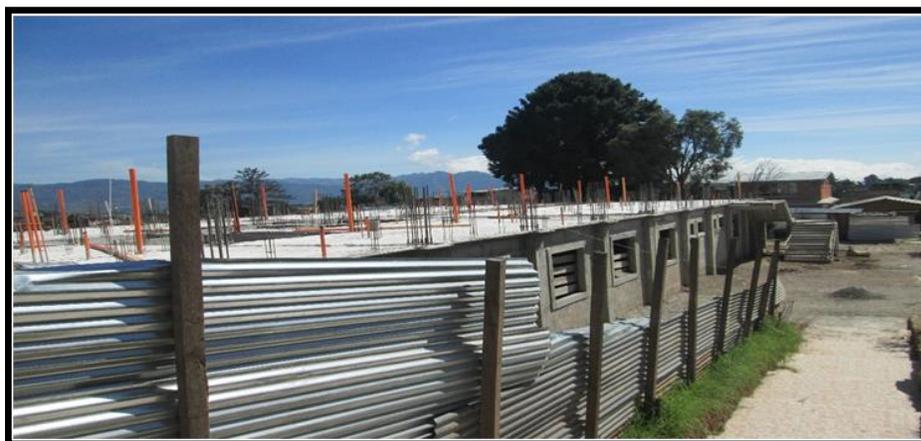
Figura 28. **Reconstrucción del Centro de Salud**

El centro de salud fue demolido después del sismo ocurrido el 7 de noviembre de 2012, por las fisuras que lastimaron su estructura y lo hicieron totalmente insegura para la población, su tipología estructural estaba basada en mampostería de block reforzada con acero (pines).

En la figura se puede observar que el diseño de refuerzo estructural, específicamente en columnas, es demasiado deficiente. Esta situación la hace vulnerable hasta cierto punto, ya que convierte toda la estructura en un sistema demasiado frágil y no le da la rigidez necesaria para poder soportar un evento sísmico. También se puede observar que el voladizo que se construyó en la puerta principal, no cuenta con las vigas de soporte y prácticamente está sostenido únicamente por el acero de refuerzo de las losas.

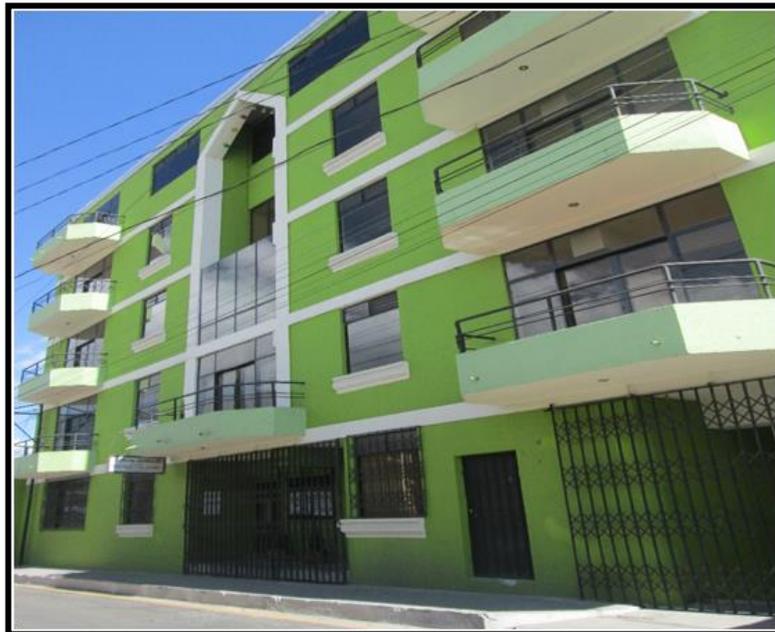
Figura 29. **DIDEDUC**

La Dirección Departamental de Educación ubicada en la 8a Avenida zona 2 de esta ciudad, su estructura está basada en sistema estructural del tipo marcos rígidos, como se puede observar en la figura no se fue afectada con los sismos esto es debido a que se contó con un diseño previo basado en códigos estructurales que garantizaron su funcionalidad.

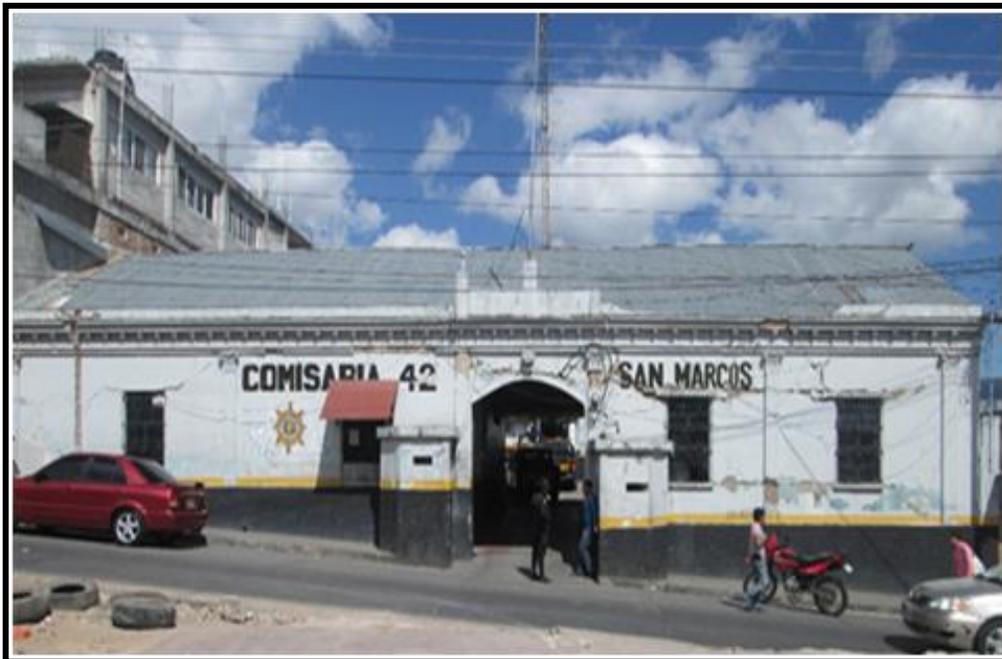
Figura 30. **Comisaría 42, San Marcos**

El edificio utilizado para albergar a la Comisaría 42 en San Marcos cuenta con una tipología estructural de tipo adobe reforzado combinado con partes de block pómez y debido al terremoto la instalación quedó severamente dañada.

En la figura anterior se puede observar que el edificio de la policía nacional que presenta deterioro del repello que en su momento tenía para resguardarla de la intemperie; esto evidencia el riesgo latente, situación que da como resultado un grado de vulnerabilidad grave.

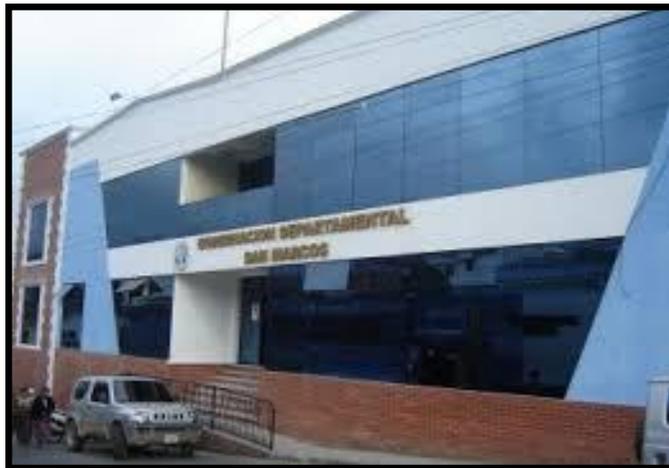
Figura 32. **Edificio de Gobernación Departamental en San Marcos**

Según información proporcionada por los personeros de Gobernación Departamental el edificio tuvo un costo de 5 millones de quetzales y fue hecho utilizando mampostería reforzada con marcos rígidos y concreto reforzado, que luego del sismo sufrió fallas estructurales que hacen inhabitable el edificio y todo el personal de Gobernación fue trasladado a un edificio privado.

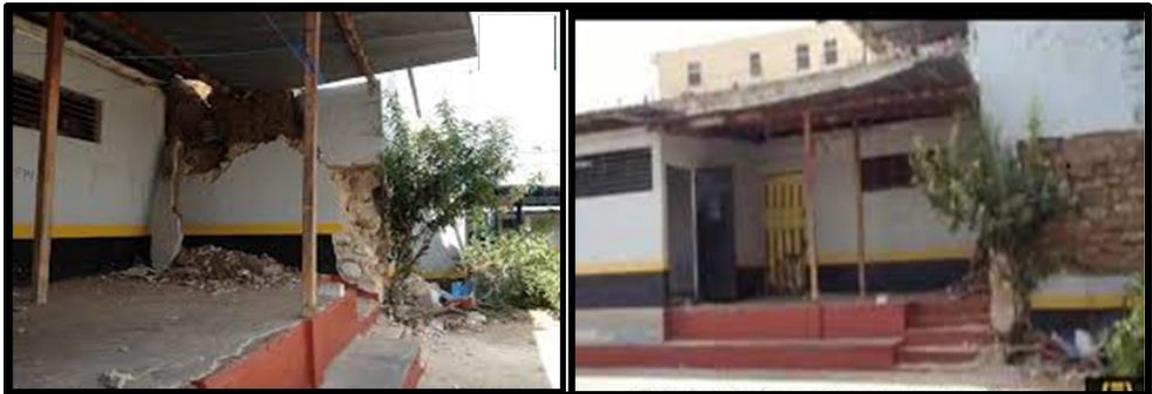
Figura 44. **Mecanismos de falla en estructuras de adobe**

- Agrietamiento y separación de los muros en las esquinas.
- Separación de los techos de los muros de apoyo.
- Agrietamiento de los muros por tensión diagonal o por corte.
- Volteo de los muros, especialmente aquellos que apoyan los techos inclinados de teja.

Mecanismos de falla típicos observados en estructuras de adobe. Desplome y separación de pared (izq) y tracción diagonal. Fue evidente en el área central del departamento de San Marcos que inclusive las casas de adobe que quedaron en pie sin daño externo aparente y que fueron aprobadas por los inspectores, presentaban con frecuencia este tipo de fallas en forma incipiente, especialmente el agrietamiento y separación de los muros en las esquinas y la tendencia de los muros que apoyan los techos inclinados a desplomarse hacia afuera. Estas edificaciones, de no hacerse nada (que es lo probable), presentan un peligro incremental para sus habitantes debido a que pueden ser más fácilmente afectadas aún con un sismo de menor intensidad.

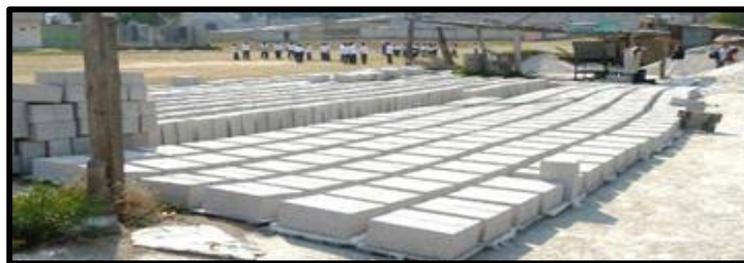
Figura 49. **Fábrica de block artesanal típica**

En el área también se comercializa, pero en menor volumen, block que proviene de fábricas industrializadas cuyos procesos permiten la obtención de blocks de mejor calidad y con menor variación de resistencia. No obstante, un problema radica en que la mayor parte de las ventas de las empresas industriales en el interior de la república, con el afán de competir en costos con las fábricas de block artesanales, son de un block de baja resistencia (25 kg/cm² sobre área bruta), que está actualmente fuera de la Norma Técnica Guatemalteca para bloques huecos de concreto, NTG 41054.

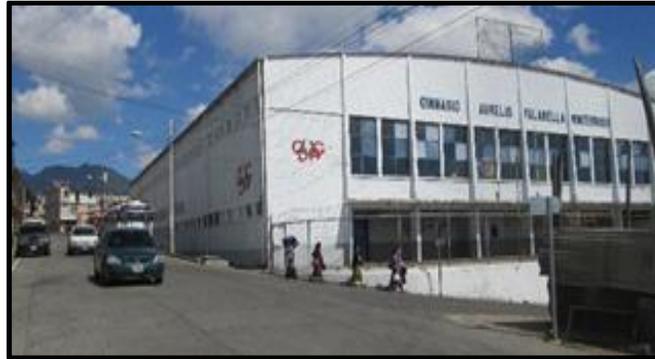
Figura 51. **Edificación de esquina**

En la figura 35 se aprecia una configuración estructural inadecuada, casa de esquina; mal block; mala proporción alto/ancho de los “muñecos” de pared en el costado de la casa; en las figuras anteriores se ve una configuración estructural inadecuada, casas de esquina; block que se desintegra en lugar de agrietarse. La figura 54, estructura de esquina, híbrida con marcos ordinarios de concreto y mampostería reforzada; grandes aberturas en la esquina; block que se desintegra; paredes poco resistentes en ejes con aberturas. Notar los agrietamientos generalizados en las paredes adentro y afuera.

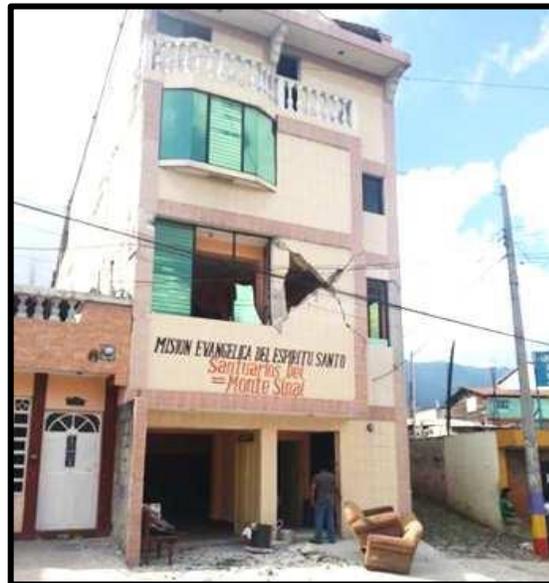
Figura 55. Edificación de cuatro niveles

Se pudieron observar varias instancias de fallas en elementos portantes debido a la concentración de esfuerzos causada por los efectos de columna corta. Las paredes literalmente cizallan las columnas demasiado esbeltas con las que estén en contacto. Esta deficiencia en la configuración estructural se presenta generalmente en las aberturas donde hay ventanas, especialmente si las ventanas son altas. Un ejemplo se presenta en la figura 56.

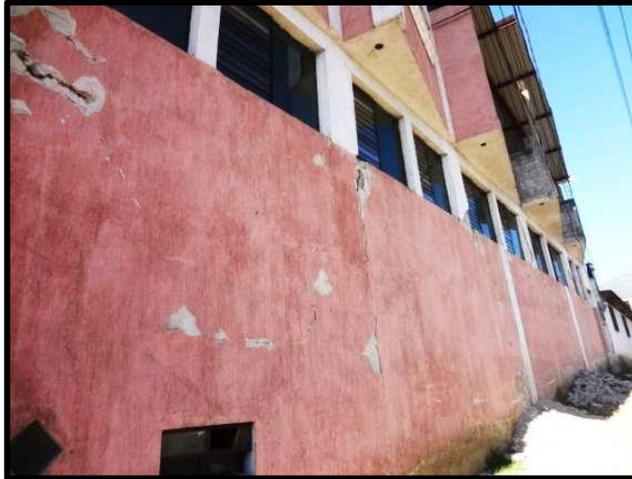
Figura 56. **Pared externa perpendicular**

Efectos de columna corta en la pared externa perpendicular del mismo edificio; la estructura no colapsó porque otros elementos estructurales interiores sostuvieron los pisos superiores cuando las columnas cortas fallaron.

El tener columnas cortas en una estructura que tiene otros muros de mampostería que cargan, como las mostradas en las figuras anteriores, suele ser menos peligroso simplemente porque no son las columnas solas las que soportan el edificio. Pero de todos modos las consecuencias son graves. Por ejemplo, el centro de salud mostrado previamente tuvo daños severos por columna corta. Por la gravedad de estos y otros daños el edificio fue demolido.

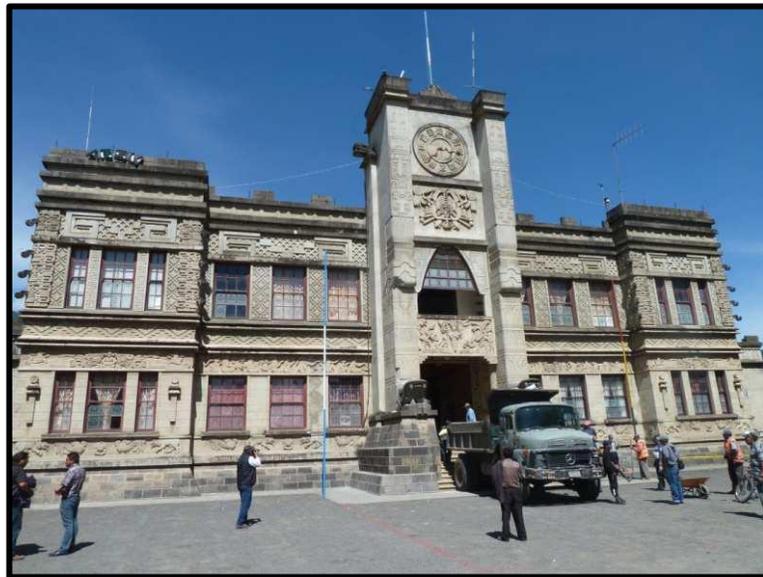
Figura 57. **Palacio Maya, San Marcos**

En la figura 58 se aprecia el Palacio Maya, sede de la Municipalidad de San Marcos Recientemente remodelado arquitectónicamente aunque no estructuralmente; reportó daño severo y debió ser sacado de uso mientras se decide la reparación.

El daño no era aparente en el exterior pero era evidente en el interior donde los muros de mampostería de ladrillo confinada resistieron el sismo. El daño se observó principalmente en la desintegración del mortero de pega. Cabe la posibilidad que el mortero haya perdido resistencia por la alteración de la cal utilizada tras reaccionar con elementos ambientales, como el dióxido de carbono y la humedad. Importante hacer notar que el edificio había sido recientemente reacondicionado desde el punto de vista funcional y arquitectónico. No se consideró examinar la resistencia sísmica a la luz de criterios modernos (información verbal recabada en sitio). Se ha venido reacondicionando funcional y arquitectónicamente pero no se consideró una readecuación o al menos una revisión estructural (información verbal recabada en el sitio).

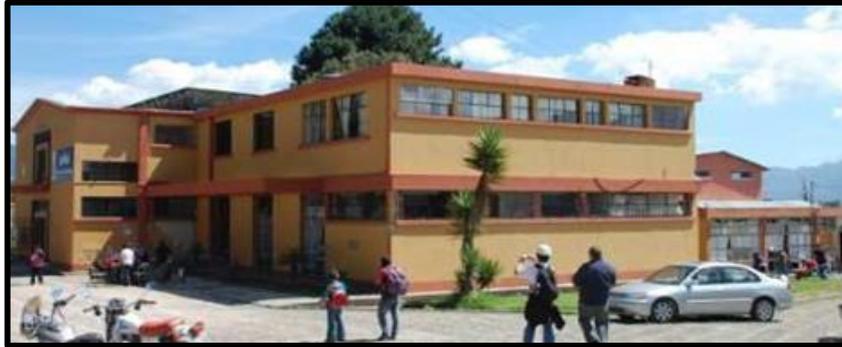
Figura 58. **Centro de Salud, San Marcos**

Estructura de 1960 que resultó con daño severo posiblemente agravado porque se le agregó un nivel adicional en el 2001 sin hacer previamente una revisión y refuerzo estructural tuvo que ser demolido. Un edificio para Centro de Salud con estructura mixta de mampostería confinada de ladrillo y concreto reforzado también fue afectado. El primer nivel del edificio databa de 1960.

En los muros de mampostería fue el mortero de pega el que falló predominantemente, figura 60; concurrentemente ocurrió una falla seria de varias columnas de concreto reforzado que estaban en condición cautiva (efecto de columna corta) como se ilustra en la figura. El edificio tenía muchos daños muy difíciles de reparar con el grado necesario de confiabilidad. Seguramente por esa razón se optó por demolerlo.

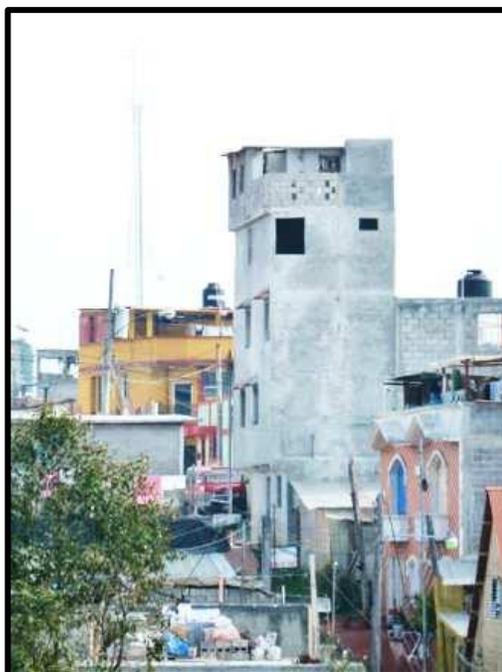
Figura 62. **Edificación altamente vulnerable**

Ejemplo de construcción con capacidad sísmica incierta. El problema se agrava cuando las municipalidades, que por su autonomía son las únicas con la potestad de regular la construcción en sus municipios, no ejercen ningún tipo de control, ni establecen limitantes a los constructores y dueños de los distintos proyectos.

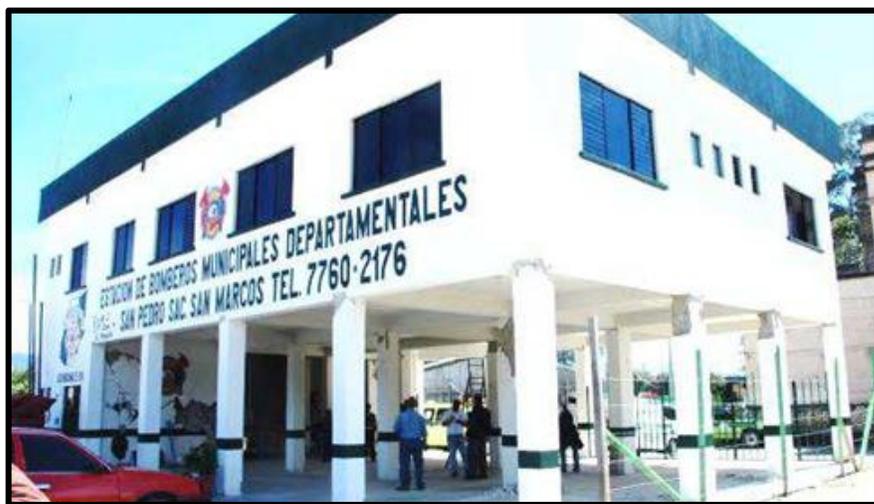
Figura 63. Estación de Bomberos Municipales, San Marcos

La estructura estuvo a punto de colapsar debido a malos detalles de unión viga-columna además de una configuración estructural que lo hizo rotar en planta durante el sismo. La pared de mampostería “no-estructural” que se ve al fondo causó la rotación pero es muy probable que esa misma mampostería lo haya mantenido en pie. Observar que las columnas están dañadas justo antes del entrepiso - esta es una secuencia de falla incorrecta (las vigas deben fallar primero para prevenir colapso) las columnas con insuficiente tamaño de sección son una tendencia común de la edificaciones medianas en Guatemala.

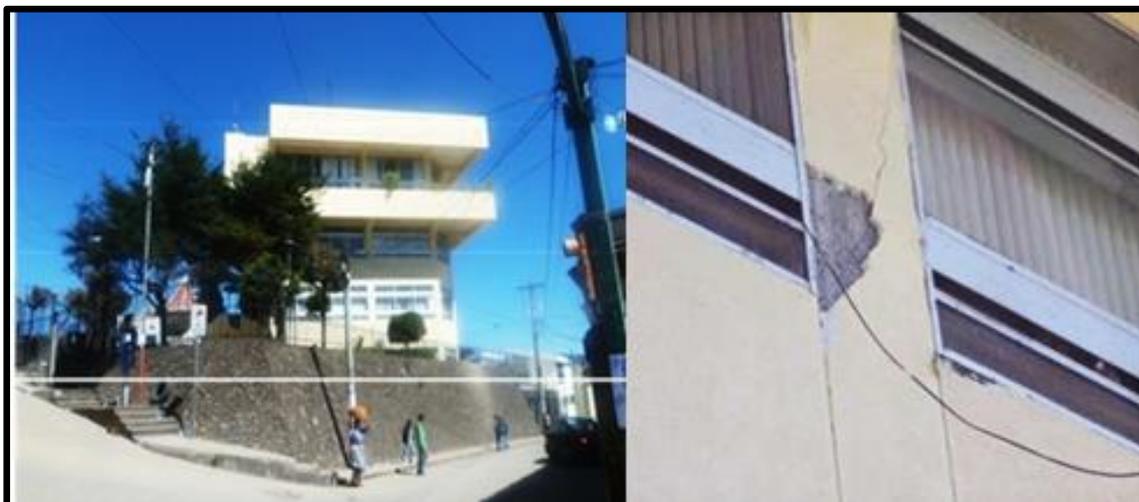
Figura 64. **Organismo Judicial de San Marcos**

El edificio del Organismo Judicial de San Marcos sufrió daños de consideración debido a efectos de columna corta y problemas de rotación en planta de los pisos superiores. El edificio resultó reparable ya que la calidad original de los materiales era aceptable y los responsables del mantenimiento tomaron medidas adecuadas.

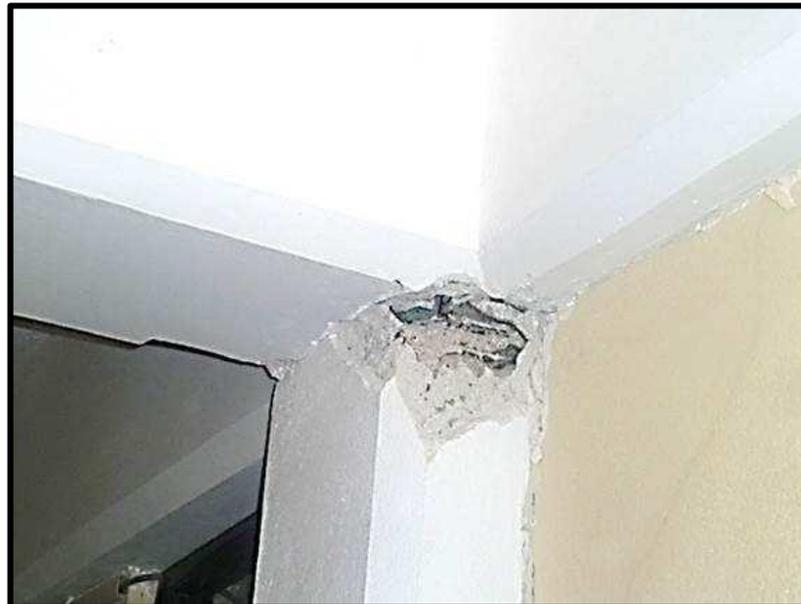
Figura 65. **Nudo viga-columna**

Corriendo el riesgo de generalizar, puede decirse que hay un problema endémico en Guatemala con la edificación con marcos de concreto reforzado que se está denominando “mediana”. El problema es la proporción viga-columna. Hay una “timidez” de darle una sección adecuada a las columnas. El tamaño de la sección de columna tiende a verse como una función de la altura del edificio y la sección de 45 x 45 cm es muy frecuente; no se repara en que el tamaño de la sección de columna depende en gran medida del tamaño de la viga para poder generar un mecanismo de columna fuerte versus viga cedente en caso de sismo; por lo tanto es común ver nudos con vigas de mucho mayor tamaño que la columna. Este problema se observa en la figura 66 que corresponde a un nudo dentro del edificio mostrado en la figura 65.

Figura 6 -3 - nudo viga-columna donde hay una mala proporción entre el tamaño de la columna y el tamaño de las vigas concurrentes la columna es muy pequeña y si hay sobre-esfuerzo esta falla primero lo que no es deseable. Las columnas en un marco deben imponerse a las vigas. Ya que el aumento de los esfuerzos en la base de las columnas debido principalmente a los enormes momentos de volteo que probablemente no resistieron la unión.

En el edificio mostrado en las figuras anteriores, el mencionado problema de la columna de poca sección se agrava porque el sillar de ventana esta rígidamente conectado con la pequeña columna; en estos casos lo recomendable es que los sillares pasen por delante de la columna; de la misma manera resulta recomendable que los cerramientos de mampostería del perímetro de los edificios pasen por fuera de las columnas.

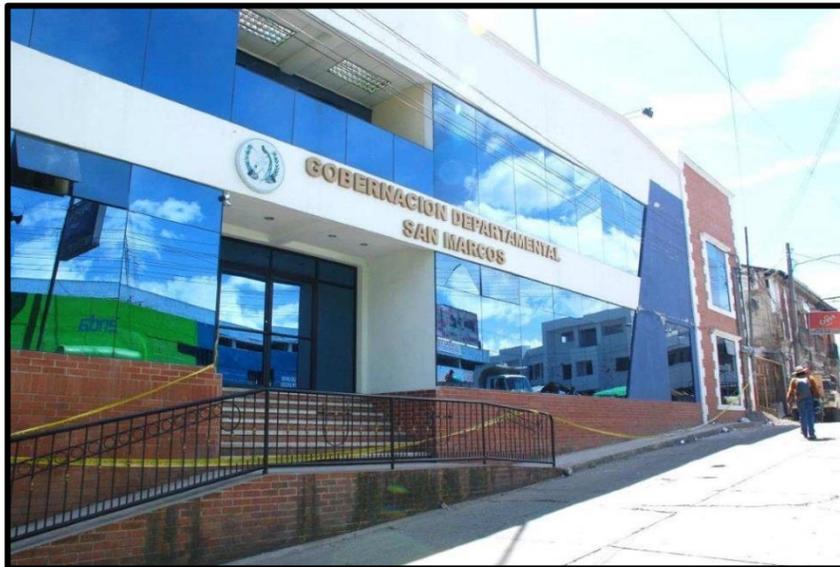
Figura 66. **Edificio de la Gobernación Departamental de San Marcos**

Estructura reciente de 3 niveles incluido sótano, con problemas de unión viga columna y una retícula no-ordenada que fue modificada entre el primer y segundo nivel durante la construcción. El edificio tuvo que ser desalojado debido a los daños severos que sufrió. Se desconoce a la fecha si será o no reparado. El daño desde afuera no se aprecia y se concentra en las uniones viga columna entre niveles 1 y 2.

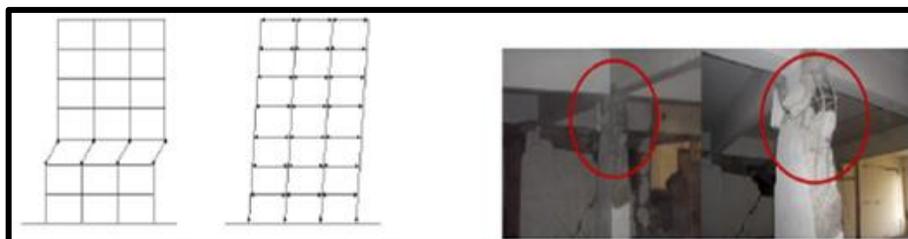
Figura 98. **Viga fuerte con columna débil**

Medidas de mitigación: se recomienda practicar evaluaciones más detalladas a las estructuras de concreto que presenten vulnerabilidad diferente a la mínima y a aquellas que alberguen a más de cincuenta personas, pues debido a que existe variedad de situaciones y configuraciones distintas en este tipo de estructuras se hace difícil proponer una técnica general de readecuación.
