**DETERMINACIÓN DE EFECTOS DE LA CONTAMINACIÓN DEL LAGO DE
AMATITLÁN, EN LOS MATERIALES DE CONSTRUCCIÓN DE VIVIENDAS EN LAS
COMUNIDADES DE “EL SALITRE”, “TACATÓN” Y “CERRITOS”**

Juan José Vidal Calderón Santay

TRABAJO DE GRADUACIÓN

INGENIERO CIVIL

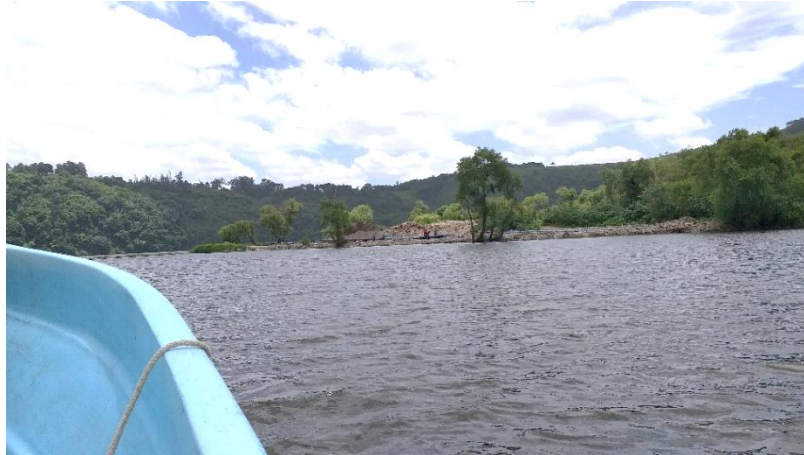
Figura 9. **Cordón ambiental de AMSA**

Luego de la charla pasamos por Playa Dorada, lugar donde el río Villa Lobos conecta con el lago de Amatitlán, donde se ubica un cordón ambiental y donde se recolecta la basura que es arrastrada por el río Villa Lobos.

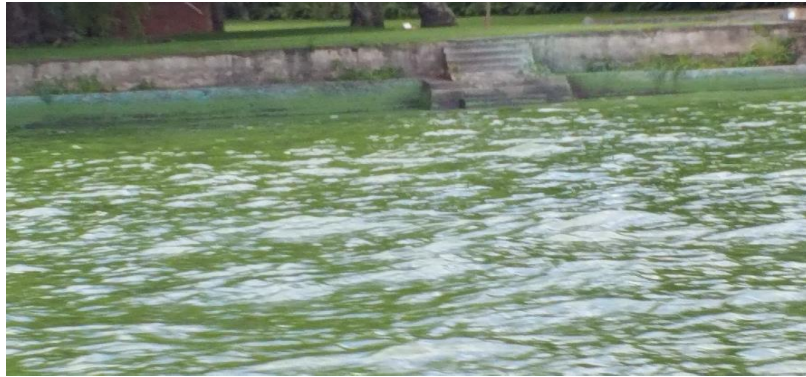
Figura 11. **Coloración verde a las orillas del lago**

En todo el viaje se apreció la coloración verde que ha adoptado el agua del lago, también ocasionalmente basura flotando y olor levemente parecido a materia orgánica descompuesta, a la orilla del lago se podía observar una sustancia espesa de color verde.

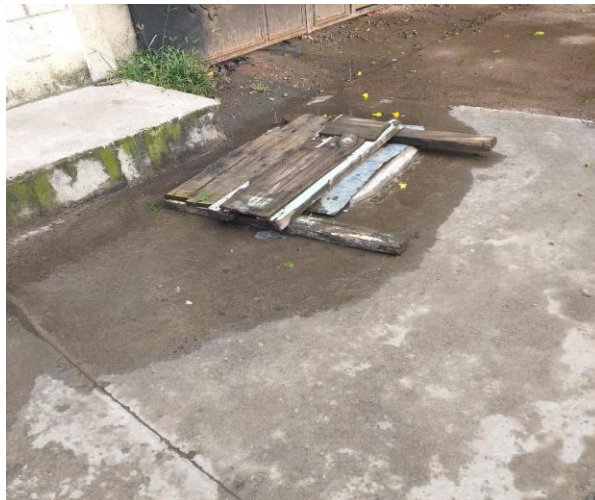
Figura 111. **Pozo de la comunidad de El Salitre**

Pozo utilizado por los vecinos de la comunidad de El Salitre, vecinos relatan que existe una vena volcánica cerca del lugar, por lo que confían en el uso del agua que extraen de dicho pozo.

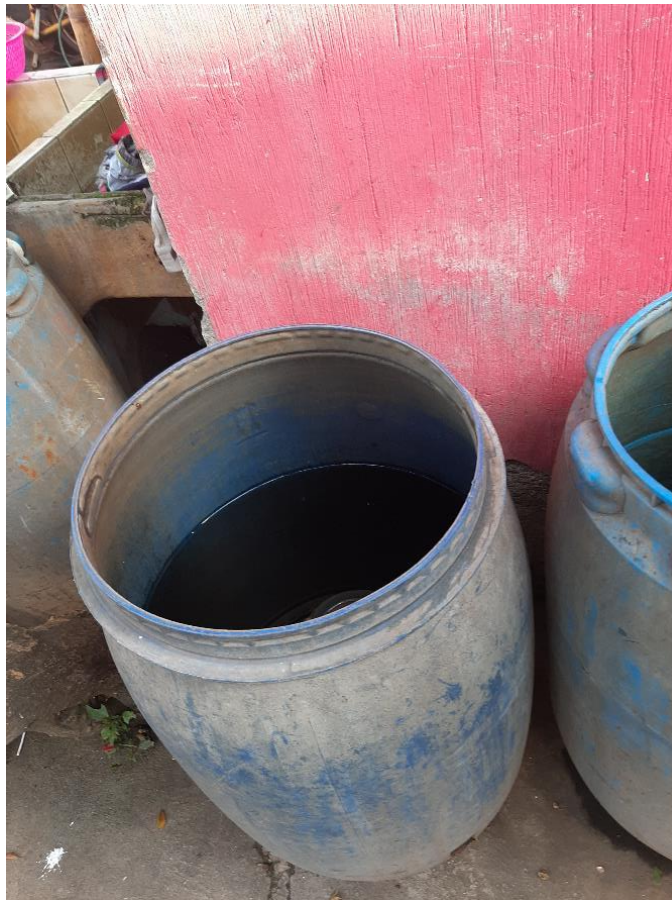
Figura 112. **Figura Agua almacenada en toneles**

Algunas viviendas optan por almacenar el agua en toneles y pilas, en este caso se guardó en un tonel evidentemente sucio y gastado por el uso, haciendo que el agua adopte una coloración marrón.

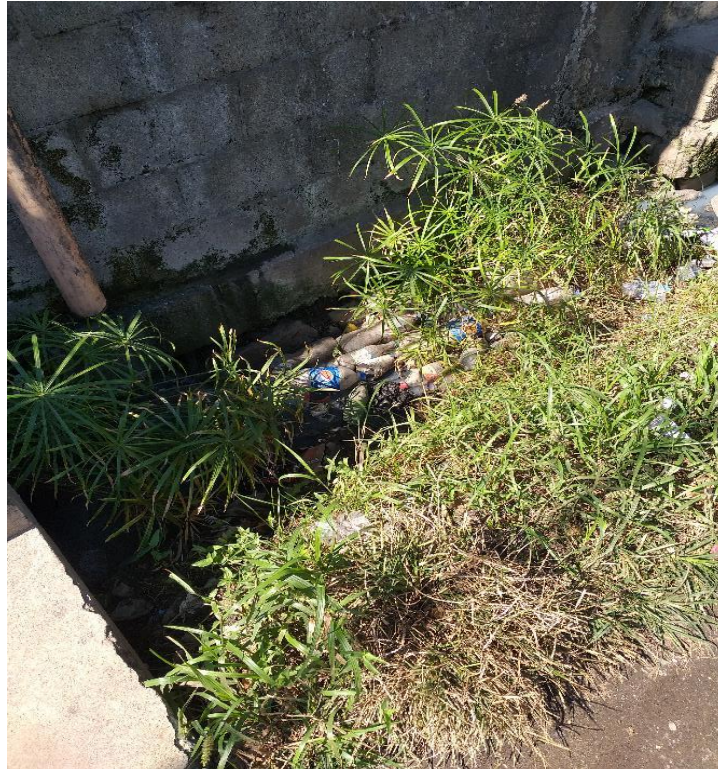
Figura 114. **Botellas de plástico acumuladas**

Acumulación de botellas de plástico en cuneta con agua, sitio idóneo para la reproducción de zancudos y más plagas.

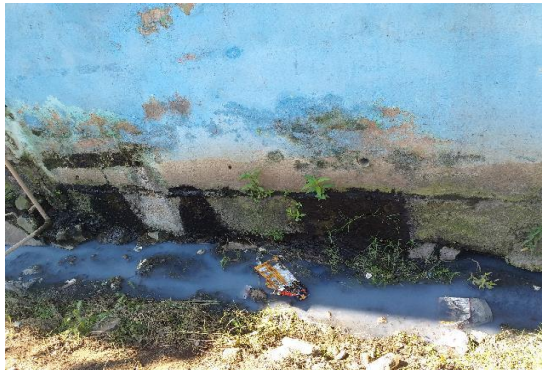
Figura 116. **Aguas grises expuestas y humedad en muro**

Las aguas grises corren por la calle, se puede observar también la humedad que se filtra por los muros, entre los cimientos y el *block*. Se puede notar el crecimiento de hierbas en el muro y el desgaste de la pintura.

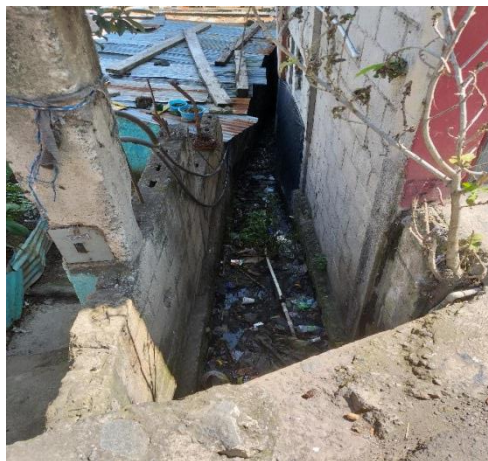
Figura 117. **Salida de aguas residuales hacia el lago y basura al fondo del barranco**

En un espacio entre viviendas se localizó una salida de aguas residuales hacia el lago, así también la existencia de basura inorgánica.

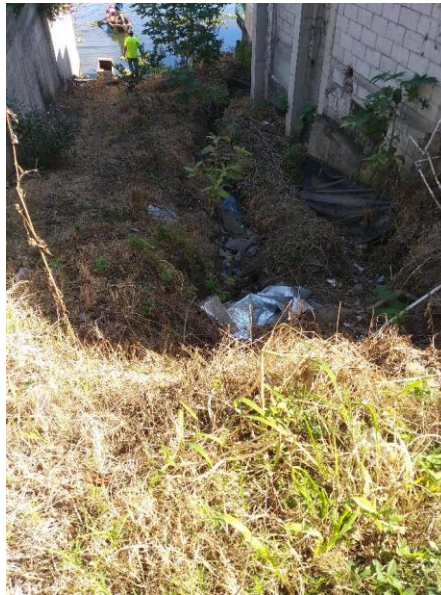
Figura 118. **Salida de aguas residuales hacia el lago y dos pescadores trabajando**

Se encontró otra salida de aguas residuales hacia el lago, al fondo de la fotografía se puede observar a dos pescadores a punto de salir a trabajar y buscar su sustento.

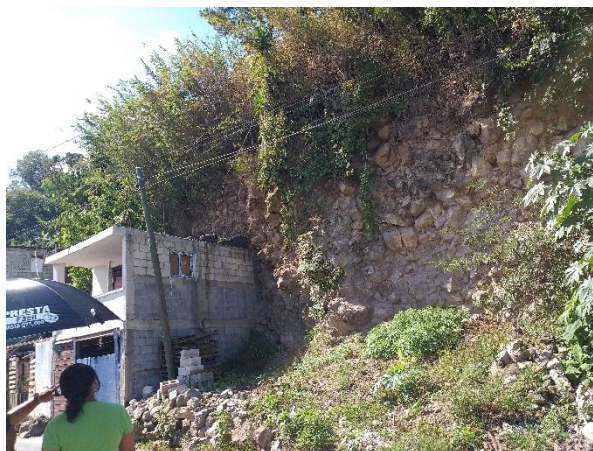
Figura 120. **Viviendas bajo barrancos**

Las viviendas en la comunidad del Tacatón en su mayoría están ubicadas en la parte baja de una montaña, en este ejemplo se puede ver lo vulnerable que pueden llegar a estar al momento de un sismo o deslizamiento de tierra. El terreno es rocoso, los vecinos reportan pocos o leves deslizamientos.

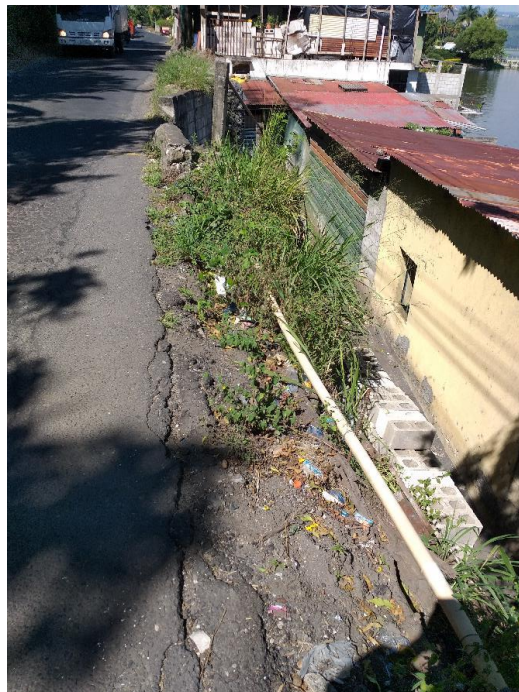
Figura 121. **Viviendas entre la carretera y el lago de Amatitlán**

Se puede observar que las viviendas están construidas en un nivel distinto al de la carretera, se cuenta con un muro de contención provisional para evitar derrumbes hacia las viviendas.

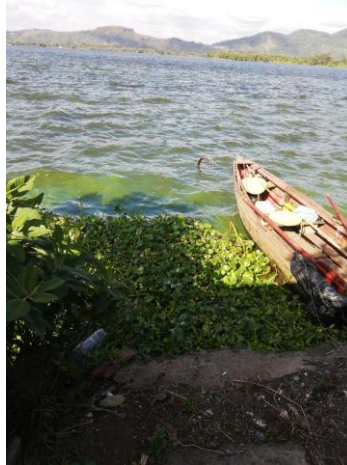
Figura 122. **Lago de Amatitlán**

Presencia de materia orgánica a orillas del lago de Amatitlán denominada ninfa, coloración verde del lago.

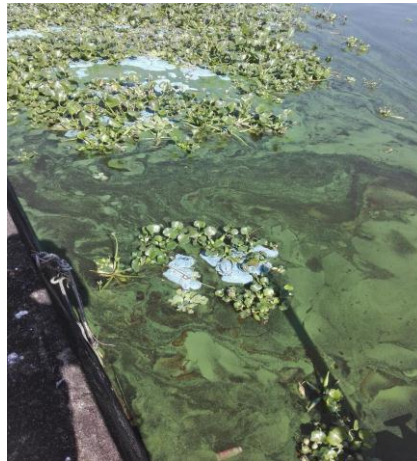
Figura 124. **Materia orgánica a orillas del lago de Amatitlán**

Se logra observar materia orgánica sobre el agua del lago, también se nota una sustancia espesa de color verde.

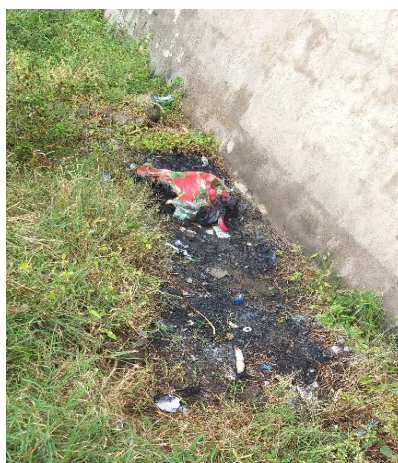
Figura 125. **Basura quemada**

Se localizó una zona en la que algunas personas queman basura, generando un foco de contaminación atmosférica. No se descarta quema de basura dentro de viviendas no encuestadas.

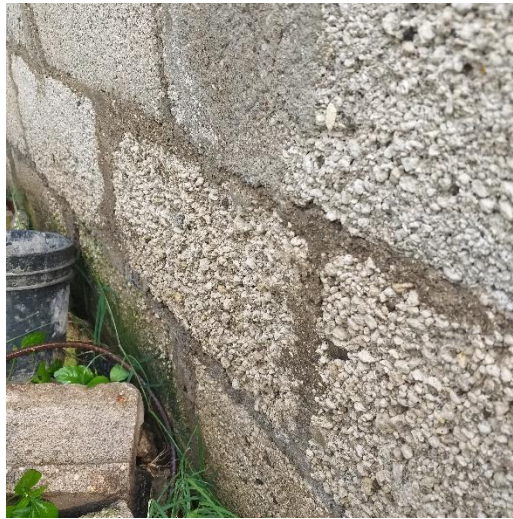
Figura 126. **Block poroso**

Se puede observar un grupo de *block* de un muro demasiado poroso en una vivienda con 15 años de haber sido construida, también se observa humedad en la que crece musgo.

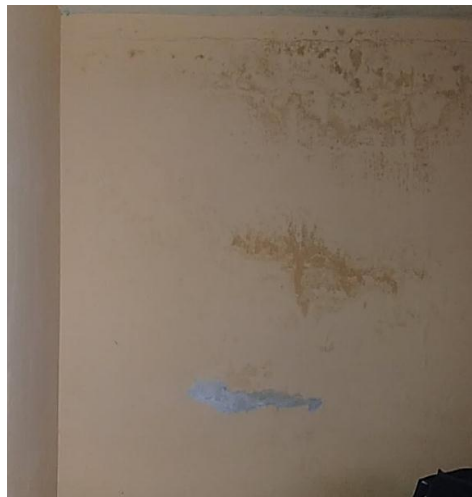
Figura 132. **Humedad en muro**

Pared con muestras de humedad en la parte superior y media, en la zona marcada se puede observar salida de salitre que afectó la pintura y desgastó el muro.
