**“El registro de saqueos dentro
de las investigaciones arqueológicas,
en el Área Central de la Zona Cultural
Mirador, Petén, Guatemala”**

Nueva Guatemala de la Asunción, Guatemala, C.A.
Agosto de 2,015

TESIS

JULIO ALBERTO COTOM NIMATUJ

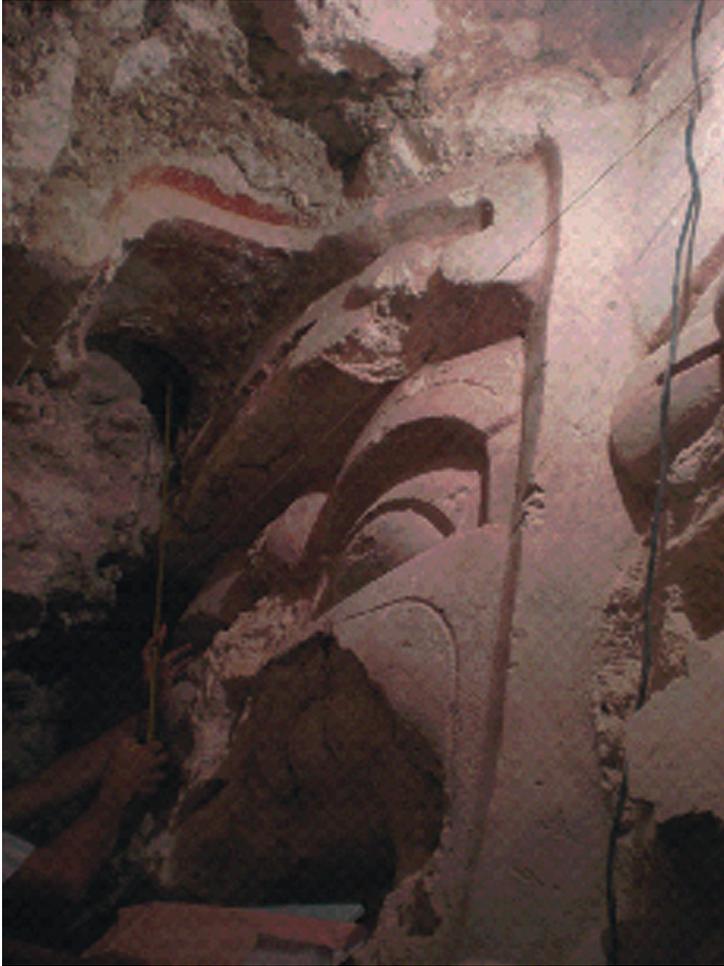
Figura 1.6. Mascarón encontrado dentro de un saqueo en El Pesquero (Foto J. Cotom; ©Proyecto Cuenca Mirador-FARES)

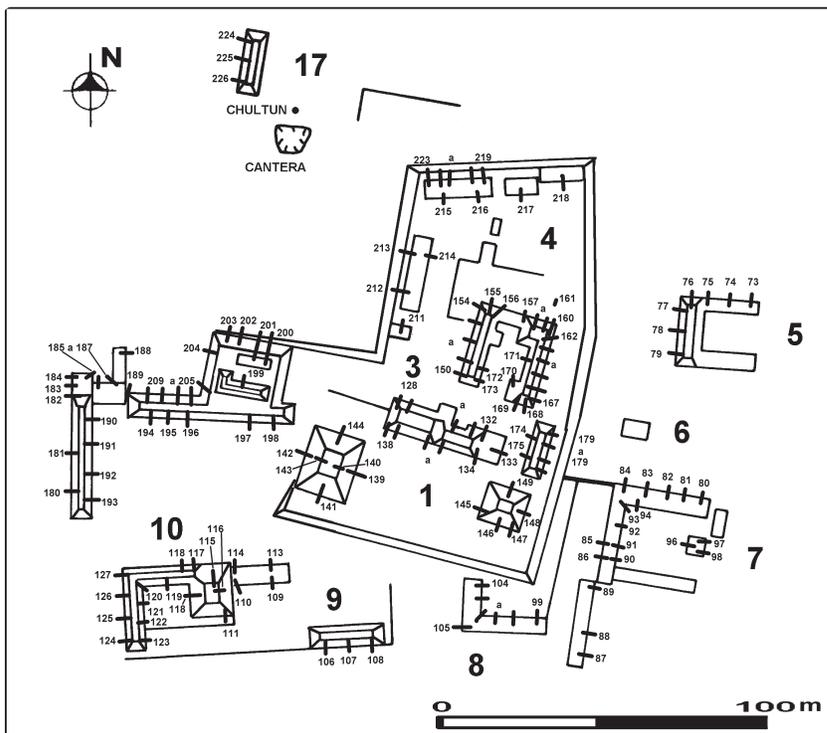
Figura III.3. Saqueos en el sector este del Conjunto Pajuil, El Lechugal
(© Proyecto Cuenca Mirador-FARES)

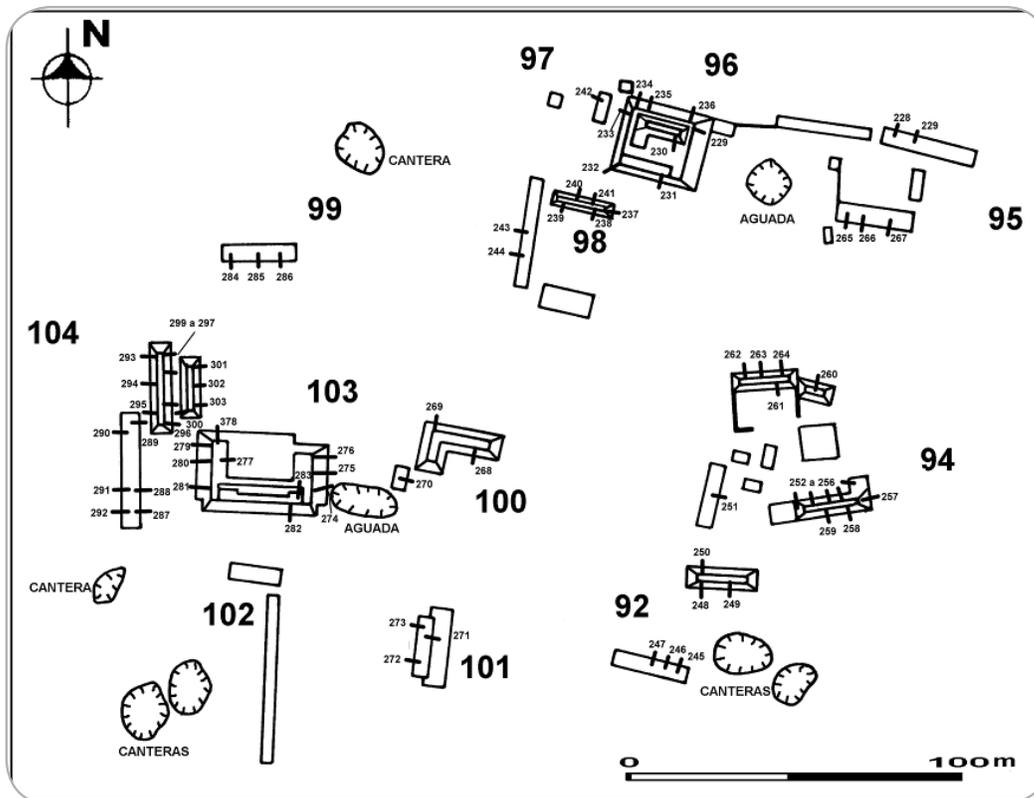
Figura III.4. Saqueos en el Conjunto Cascabel, El Lechugal
(© Proyecto Cuenca Mirador-FARES)

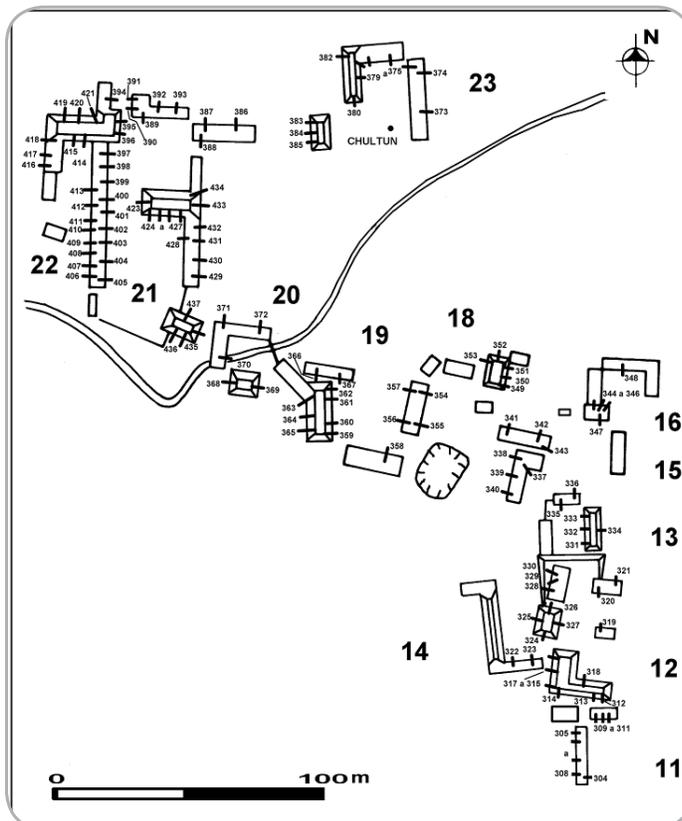
Figura III.5. Saqueos en el sector oeste del Conjunto Pajuil,
El Lechugal (© Proyecto Cuenca Mirador-FARES)

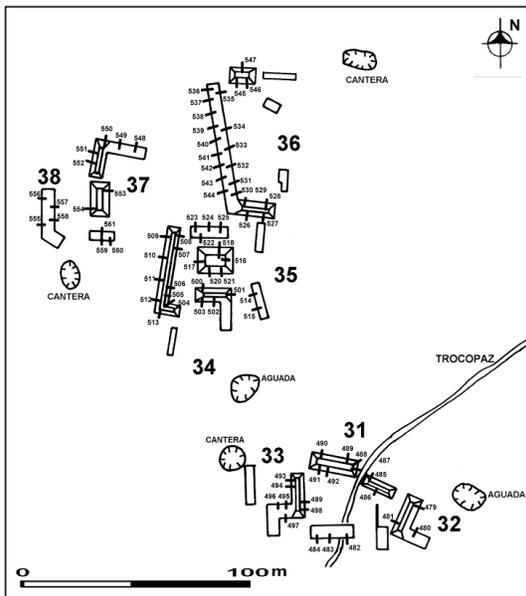
Figura III.7. Saqueos en los Conjuntos Gavilán y Ardilla, El Lechugal
(© Proyecto Cuenca Mirador-FARES)

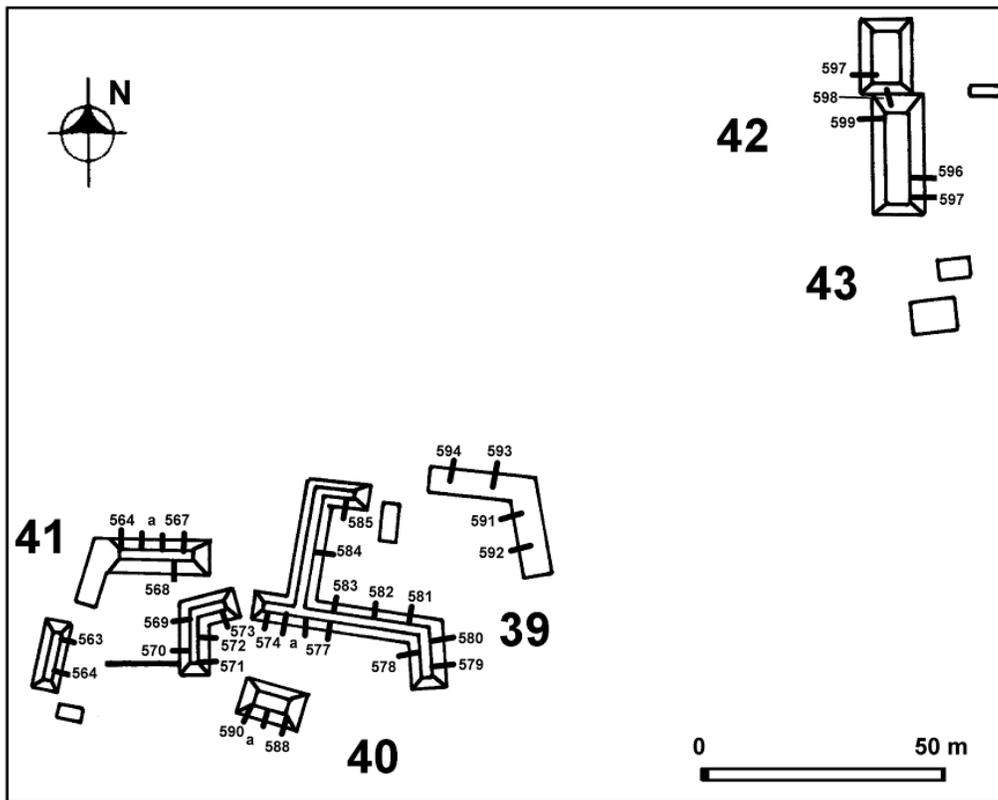
Figura III.8. Saqueos en el Conjunto El Ciricote, El Lechugal
(© Proyecto Cuenca Mirador-FARES)

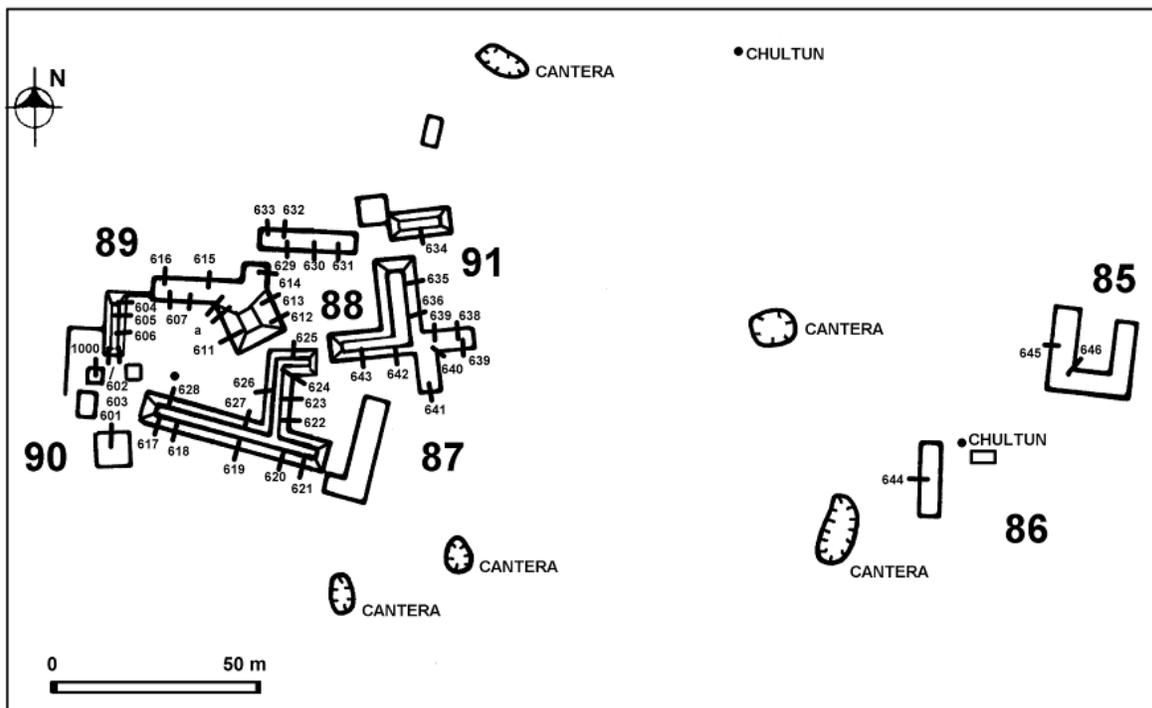
Figura III.9. Saqueos en el Conjunto El Cheje, El Lechugal
(© Proyecto Cuenca Mirador-FARES)

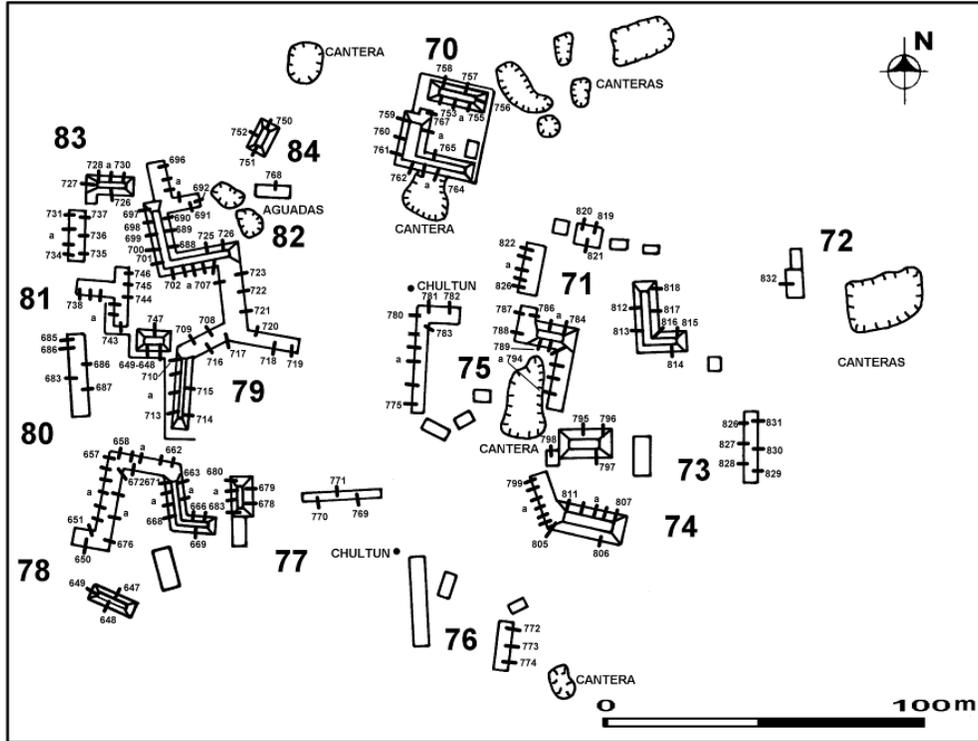
Figura III.10. Saqueos en el Conjunto Siguán, El Lechugal
 (© Proyecto Cuenca Mirador-FARES)

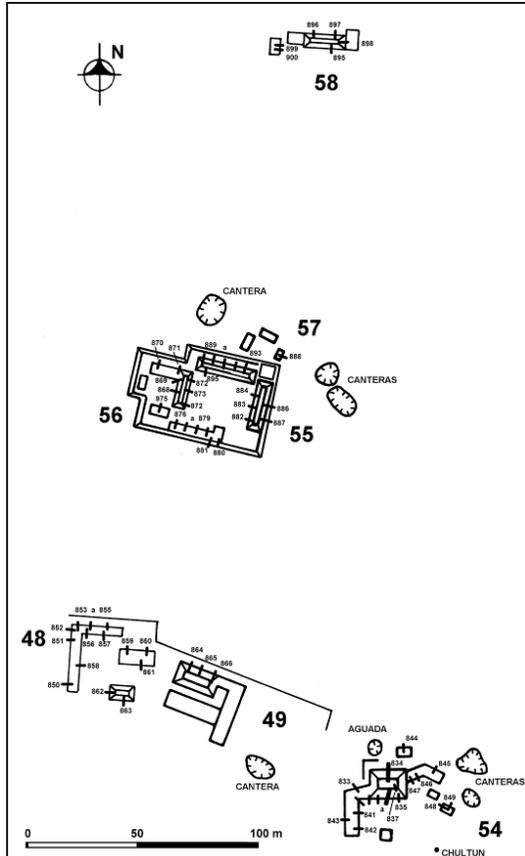
Figura III.11. Saqueos en el Conjunto La Laguna
 y el sector norte de Conjunto Macolola, El Lechugal
 (© Proyecto Cuenca Mirador-FARES)

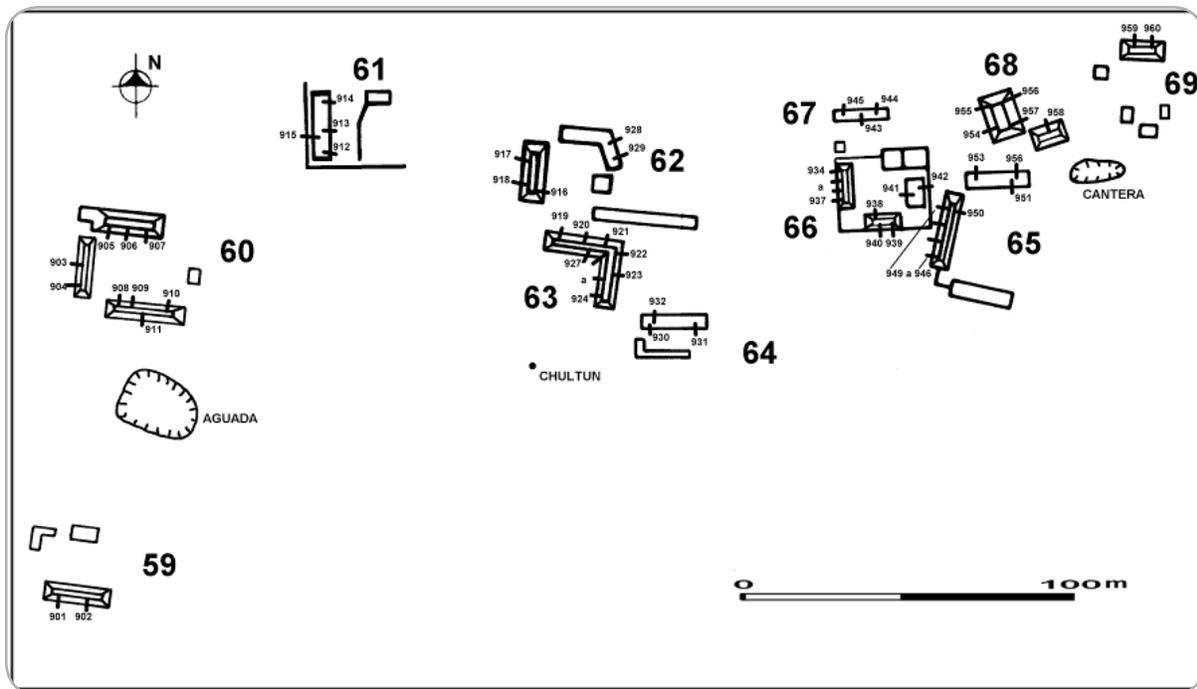
Figura III.12. Saqueos en el Conjunto Pavo Real, El Lechugal
(© Proyecto Cuenca Mirador-FARES)

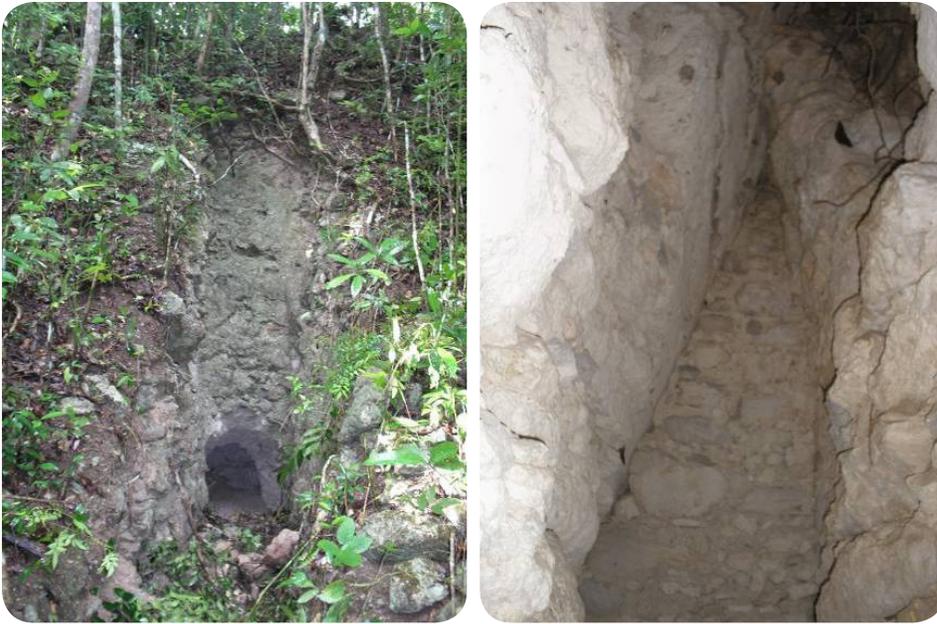
Figura III.19. Saqueo 834, Estructura 1, Grupo 54, Conjunto Mancolola, El Lechugal (Fotos J. Cotom, © Proyecto Cuenca Mirador-FARES)

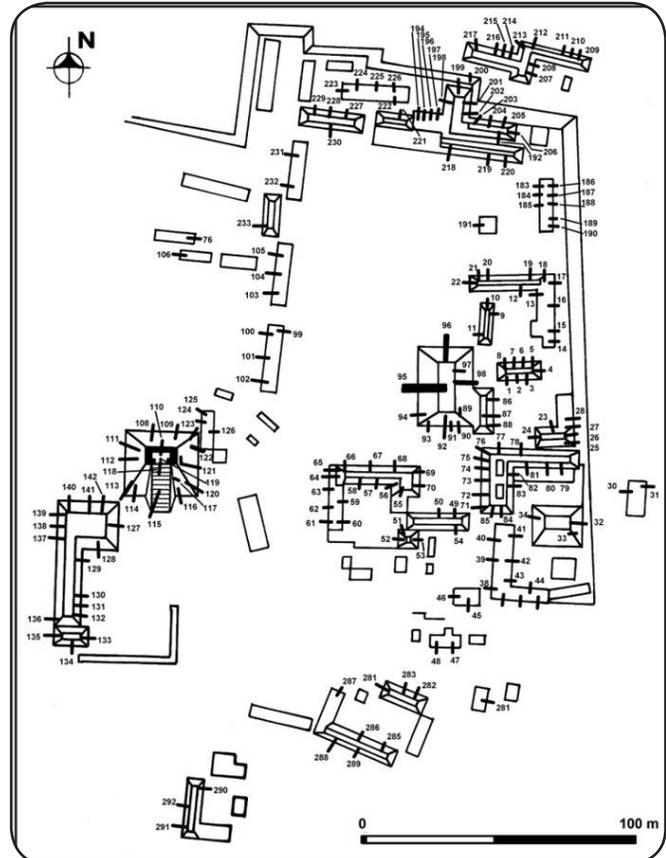
Los mayores daños ocurrieron en la zona central (71% de los saqueos se ubican en esta área), perjudicando principalmente la estructura piramidal donde se contabilizaron 16 saqueos (Figuras III.23 y III.28). Al menos dos etapas constructivas pudieron identificarse, al lograr definir en los perfiles de los saqueos, muros atravesados por las trincheras de depredación. Así también fue posible observar dos pisos en la parte superior del edificio, lo cual podría indicar una remodelación en la última fase constructiva (Figura III.27). Debido al abundante estuco modelado que aún presentaba restos de pintura (rojo y azul, entre otros), que se encontró fuera de los saqueos ubicados en los laterales este-oeste de la estructura, es posible inferir que este edificio tuvo fachadas ricamente ataviadas con motivos antropomorfos (entre otros) ya que de aquí se recolectó una muestra que incluye un rostro y dos manos humanas. Lamentablemente la fachada sur quedó ampliamente destruida por una trinchera que atravesó la escalinata central en su eje principal. Los restos de al menos dos entierros fueron identificados en los saqueos del lateral este. Debido a lo pequeño de los fragmentos de huesos no fue posible obtener mayor información. Lamentablemente el estado

Figura III.23. Saqueos en el sector central de Tamazul
(© Proyecto Cuenca Mirador-FARES)

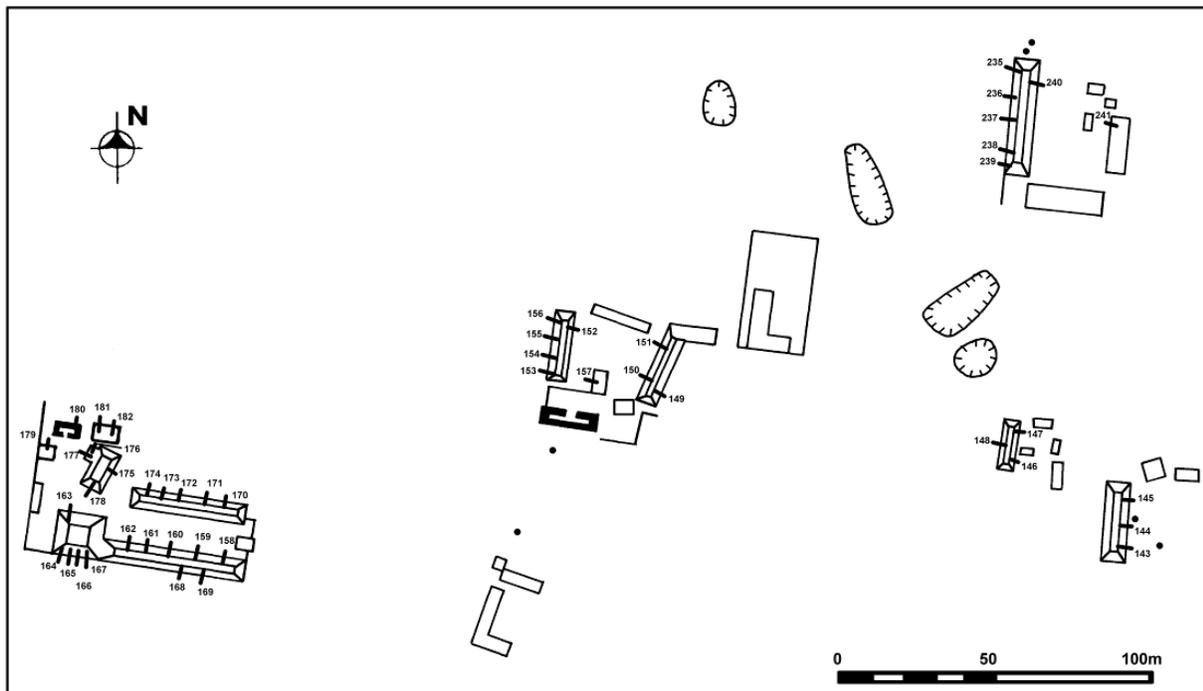
Figura III.24. Saqueos en el sector oeste de Tamazul
(© Proyecto Cuenca Mirador-FARES)

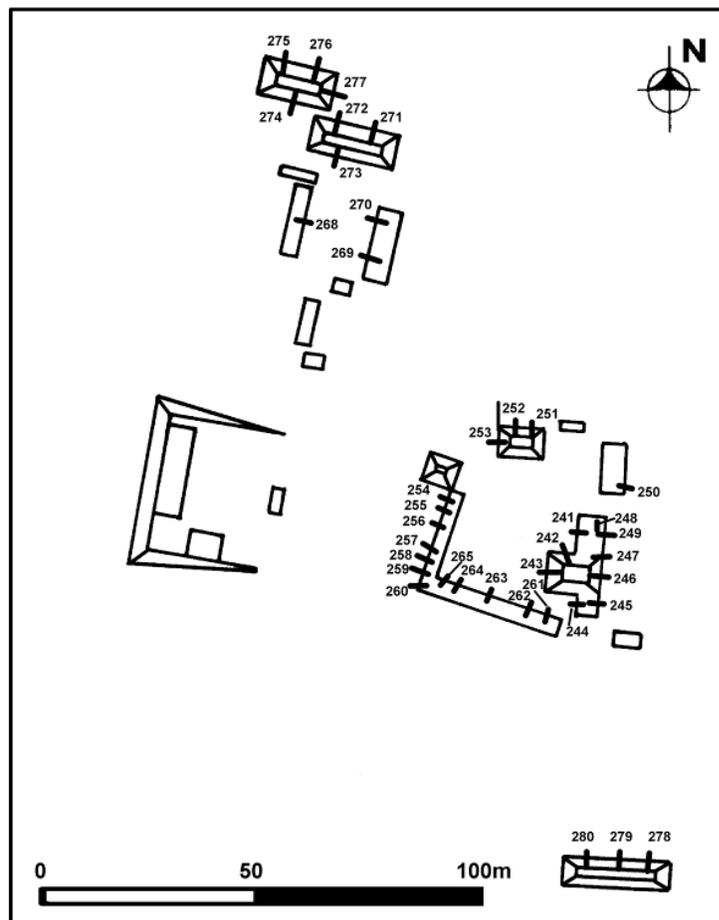
Figura III.25. Saqueos en el sector noroeste de Tamazul
(© Proyecto Cuenca Mirador-FARES)

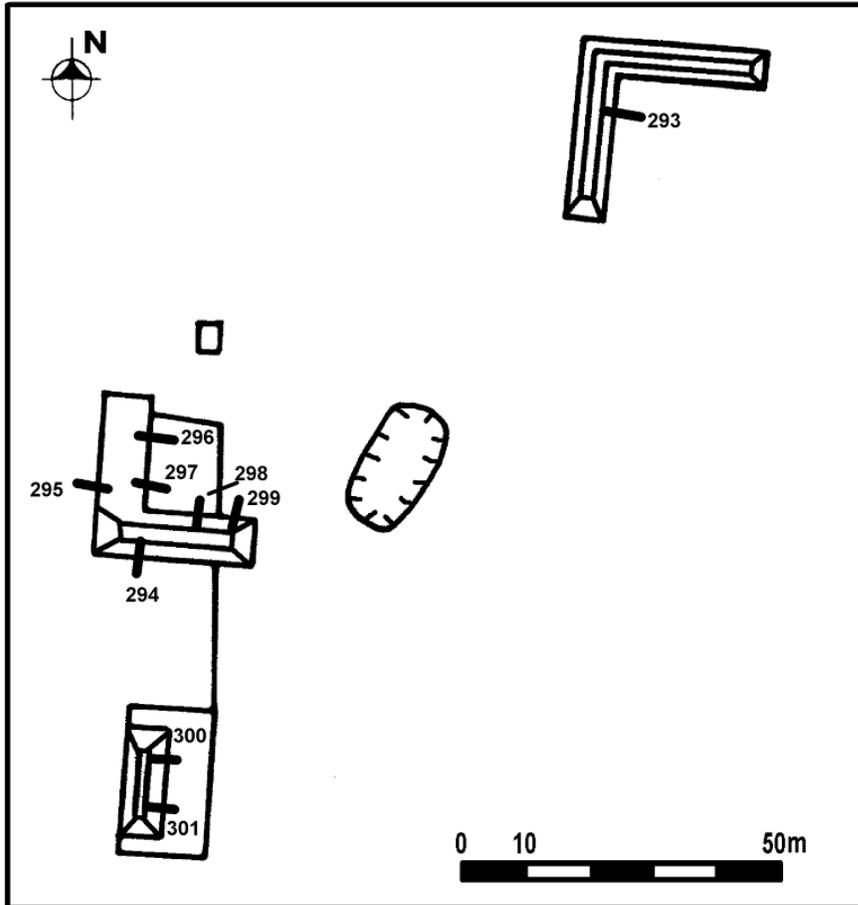
Figura III.26. Saqueos en el sector sur de Tamazul
(© Proyecto Cuenca Mirador-FARES)

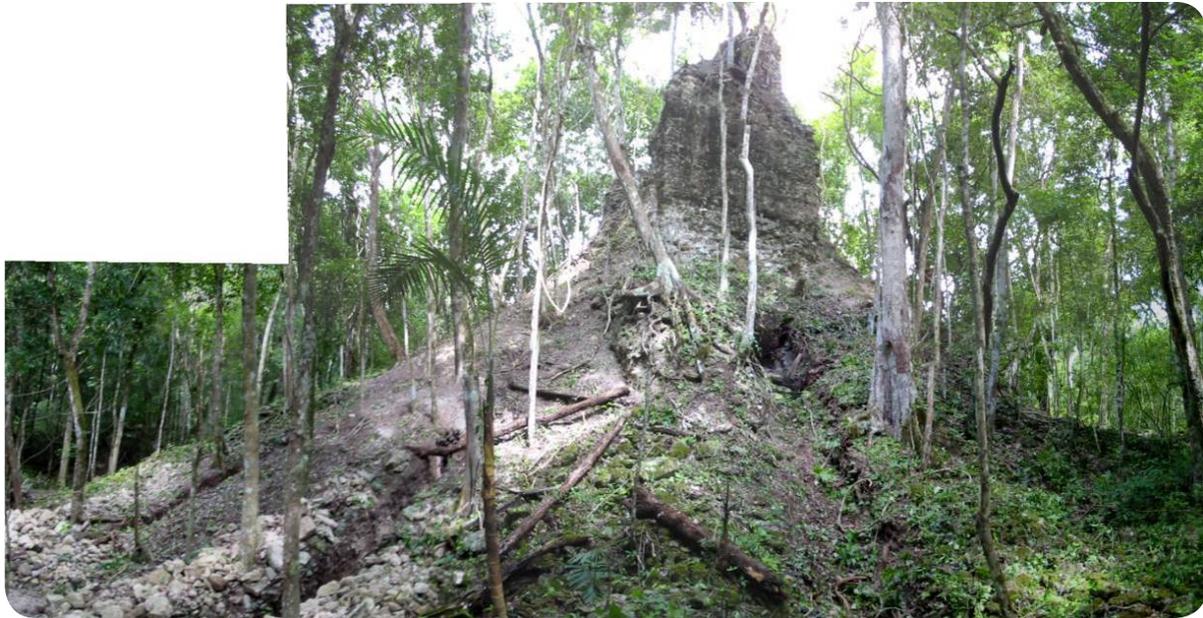
Figura III.28. Estructura 1, Plaza A, Tamazul, nótese el gran saqueo en el lado derecho
(Foto H. Mejía, © Proyecto Cuenca Mirador-FARES)

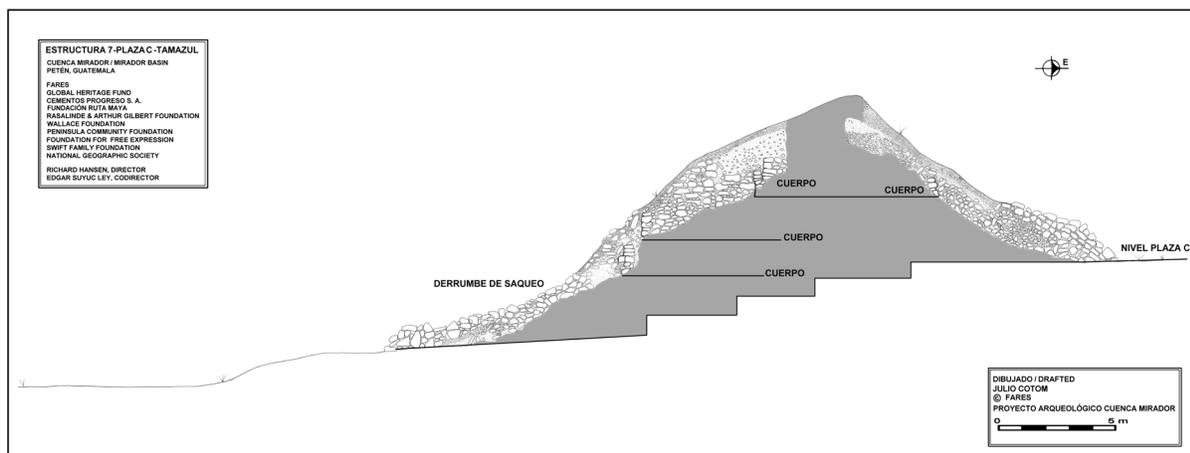
Figura III.29. Estructura 7, Plaza C, Tamazul, dos saqueos casi parten por la mitad el edificio
(Digitalización H. Mejía; © Proyecto Cuenca Mirador-FARES)

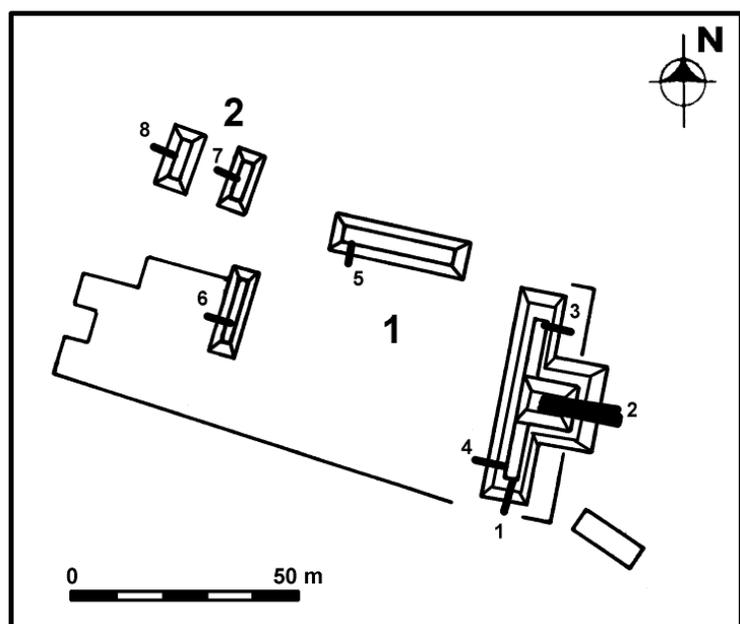
Figura III.31. Saqueos en El Desencanto
(© Proyecto Cuenca Mirador-FARES)

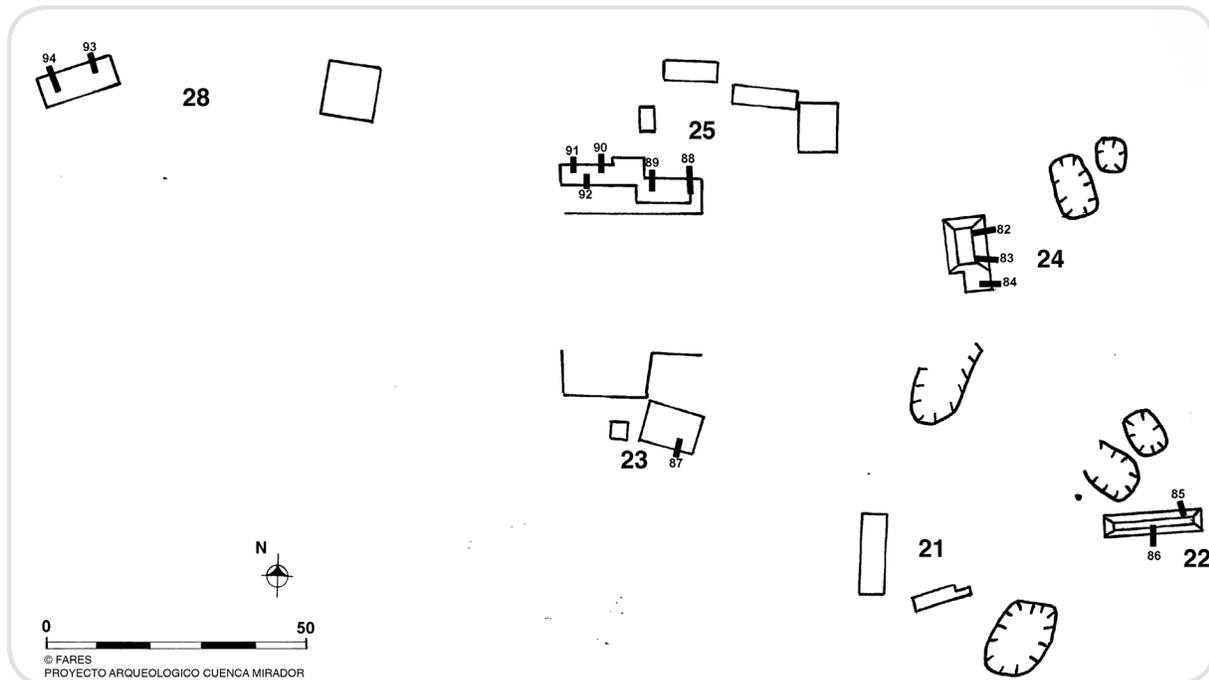
Figura III.36. Saqueos en el área central de El Resbalón
(© Proyecto Cuenca Mirador-FARES)

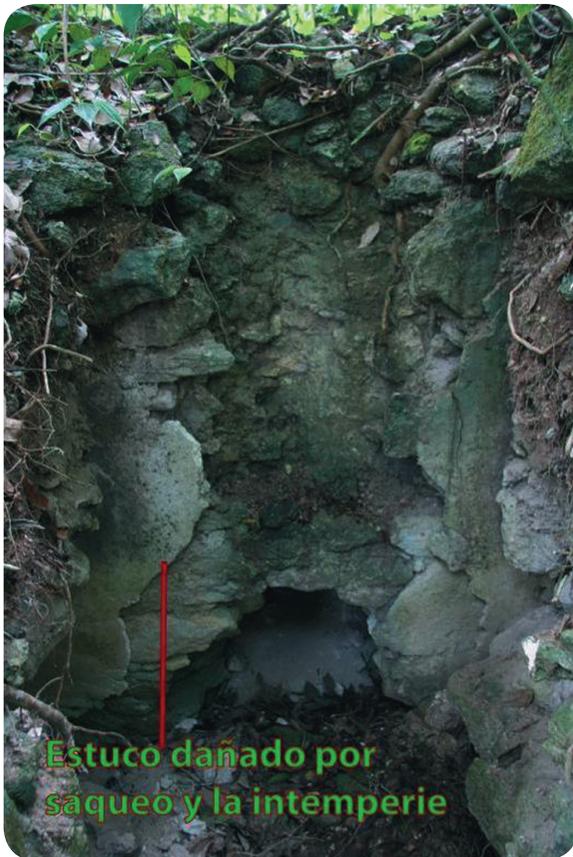
Figura III.49. Estuco destruido, Saqueo 139, Estructura 4, Grupo 50, El Resbalón (Foto A. Girón; © Proyecto Cuenca Mirador-FARES)

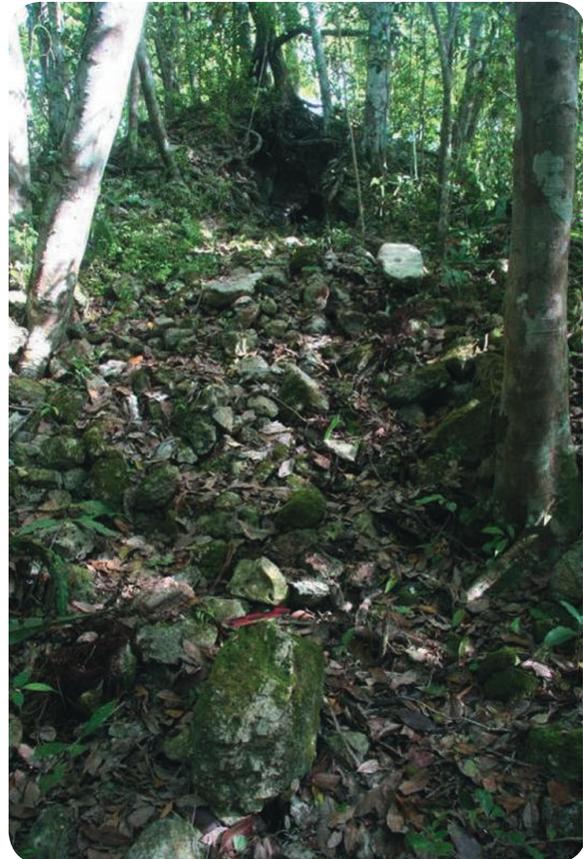
Uno de los edificios que mayores daños reportó fue la Estructura 4 del Grupo 46 en la que se contabilizaron 9 saqueos (Figura III.50). El muro sur de un recinto abovedado quedó destruido. Tiene una orientación este-oeste y tuvo un acceso al norte (Figura III.51). Aún es posible identificar restos de estuco en lado exterior del muro sur (donde se observa una pequeña moldura), el cual fue destruido por el Saqueo 200. Este recinto tiene un largo de 4.50 m, 0.90 m de ancho y no pudo determinarse la altura debido a que el relleno del saqueo cubre el piso. En esta misma estructura, fueron encontrados varios fragmentos de bloques tallados, pero el más relevante es uno que posee diseños de *Ik* (Figura III.52).

Figura III.50. Saqueo 200, Estructura 4, Grupo 46, El Resbalón (Foto A. Girón; © Proyecto Cuenca Mirador-FARES)

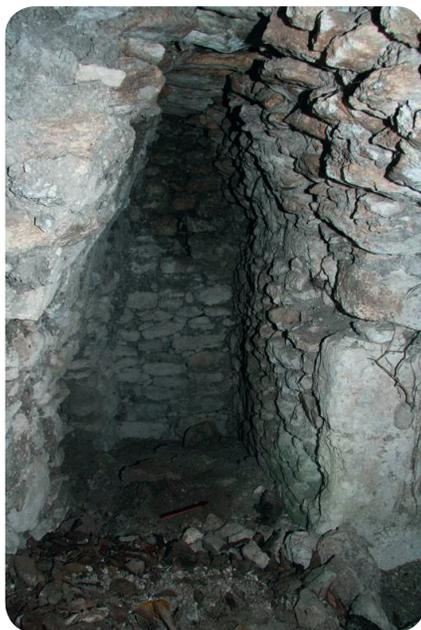
Figura III.51. Recinto abovedado, expuesto por saqueo en Estructura 4, Grupo 46, El Resbalón (Foto A. Girón; © Proyecto Cuenca Mirador-FARES)

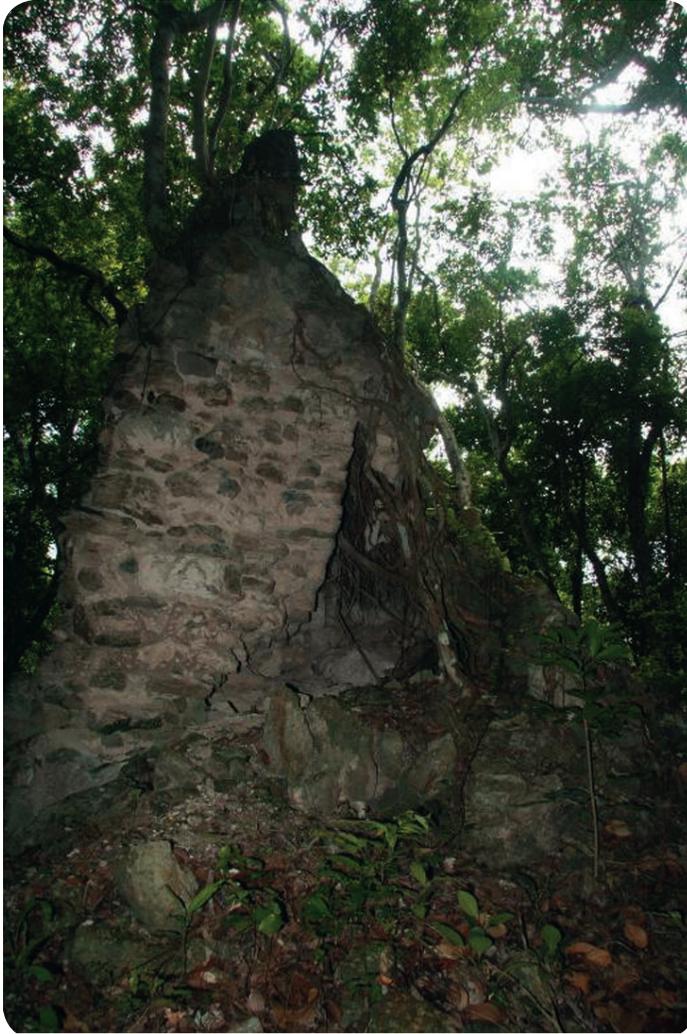
Otra estructura que se encuentra en gran peligro de colapsar, debido a factores ambientales como por los saqueos, es la Estructura 1 del Grupo 44 (Figura III.53), de configuración piramidal similar a las observadas en la Plaza de los Siete Templos de Tikal. De no intervenir con prontitud para su consolidación, restauración y conservación, es muy probable que en poco tiempo colapse la crestería de esta edificación, la que tiene un gran árbol sobre ella. Por el momento solamente tres saqueos fueron identificados en esta estructura, pero a pesar de ello dañaron grandemente la arquitectura. Como es habitual en varios de los saqueos se encontraron entierros humanos, de estos se realiza un análisis en el capítulo siguiente.

Figura III.53. Crestería a punto de colapsar de la Estructura 4, Grupo 46, El Resbalón (Foto A. Girón; © Proyecto Cuenca Mirador-FARES)

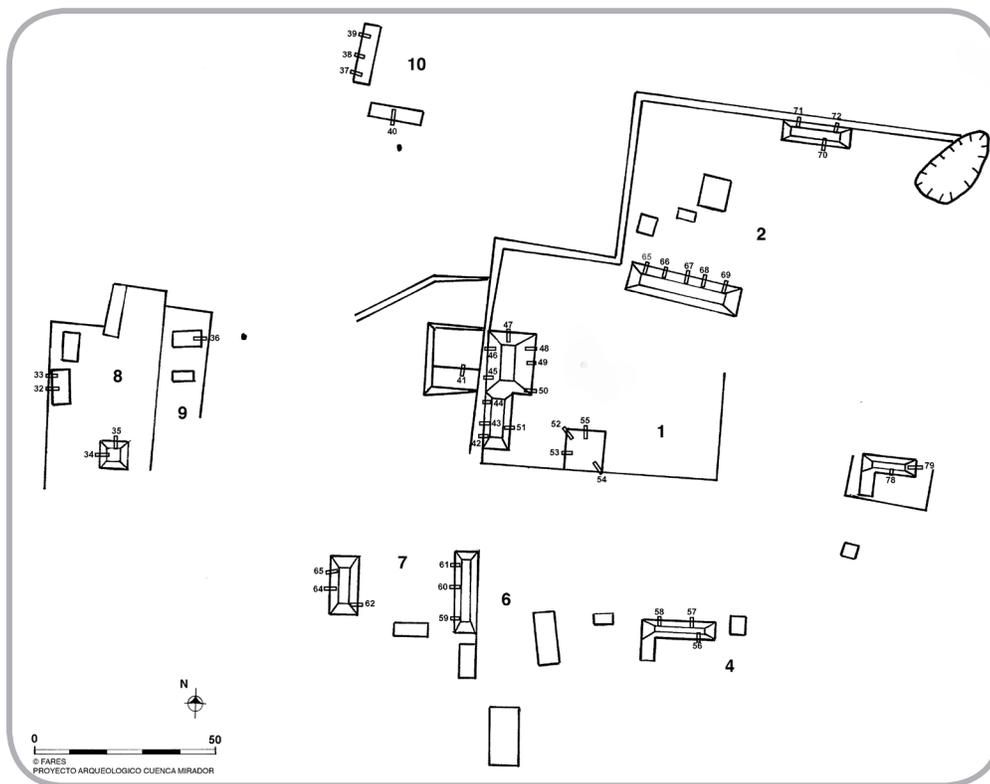
Figura III.56. Saqueos en el área central de El Ramonal (© Proyecto Cuenca Mirador-FARES)

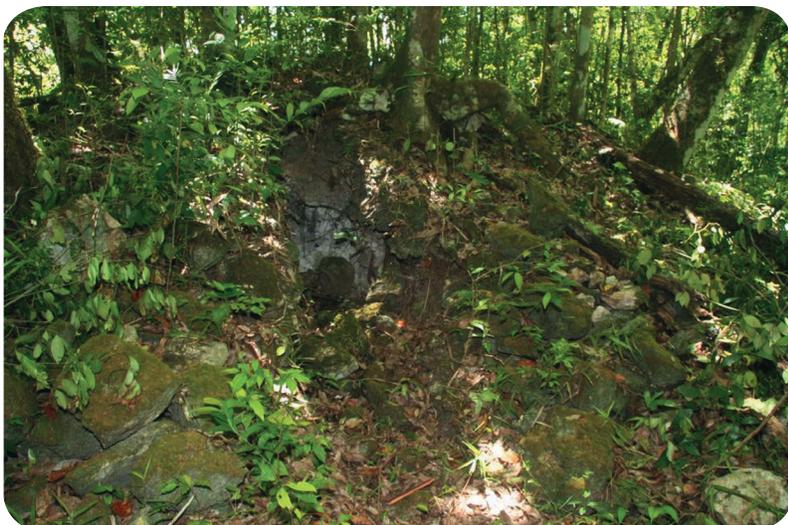
La estructura mayor se encuentra en el Grupo 1 (Figura III.56) y esta sufrió daños considerables, debido a los seis saqueos documentados (Figura III.60). En algunas de las depredaciones de ese edificio fue posible observar al menos dos pisos y algunos fragmentos de un cuenco posiblemente del tipo Tinaja Rojo (Figura III.61) del Clásico Tardío.

Figura III.60. Saqueo 50, Estructura 4, Grupo 1, El Ramonal (Foto A. Girón, © Proyecto Cuenca Mirador-FARES)

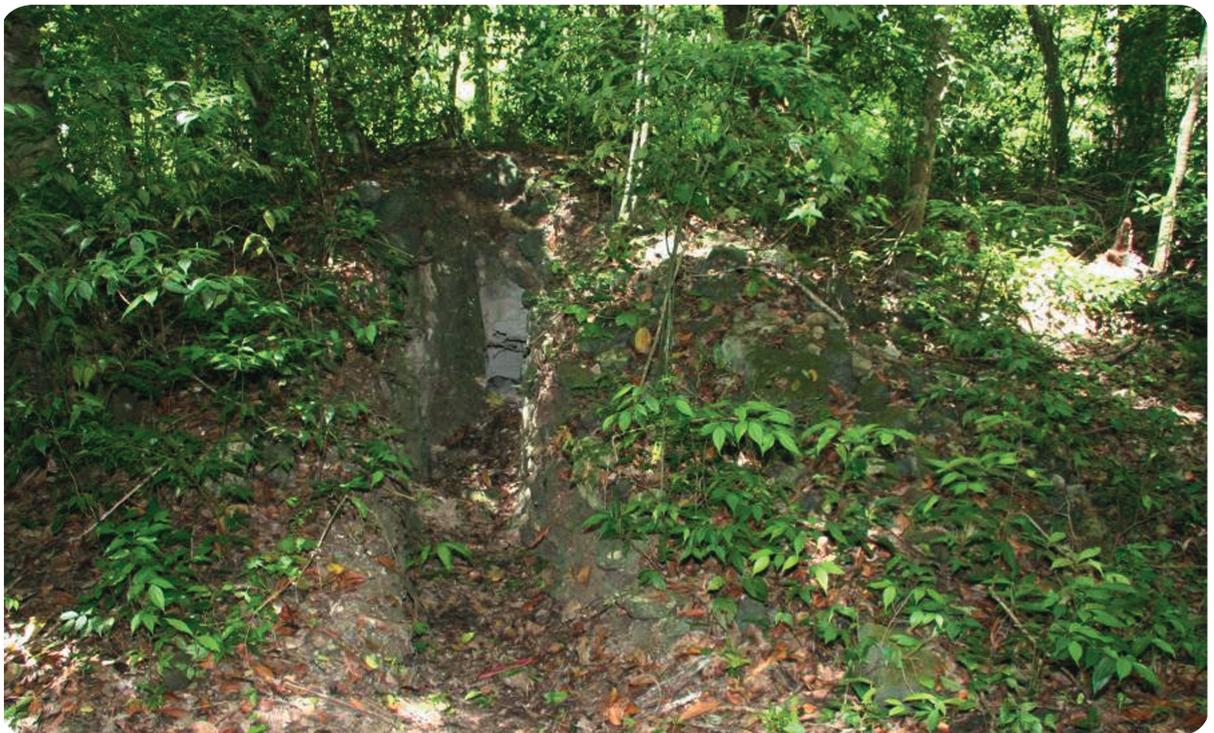
Figura III.62. Saqueo 135, Estructura 3, Grupo 24, El Ramonal
(Foto A. Girón, © Proyecto Cuenca Mirador-FARES)

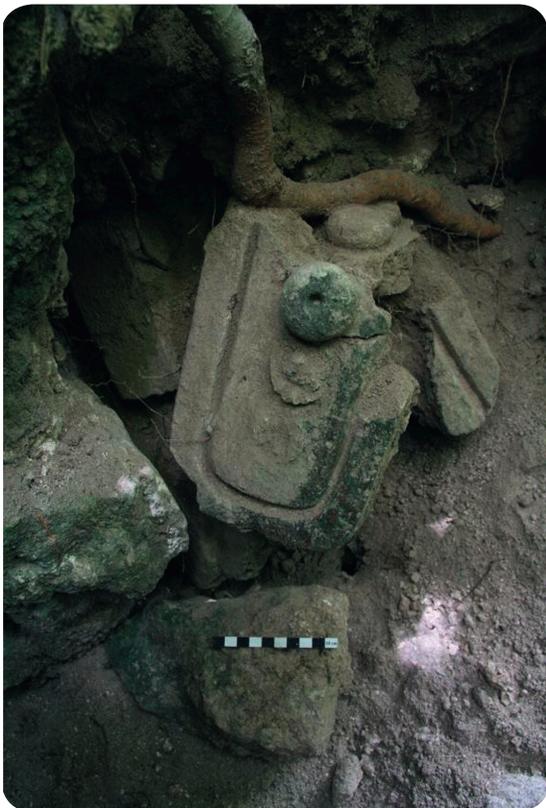
Figura III.64. Estuco modelado in situ en el exterior del Saqueo 140, Estructura 3, Grupo 24, El Ramonal
(Foto A. Girón, © Proyecto Cuenca Mirador-FARES)

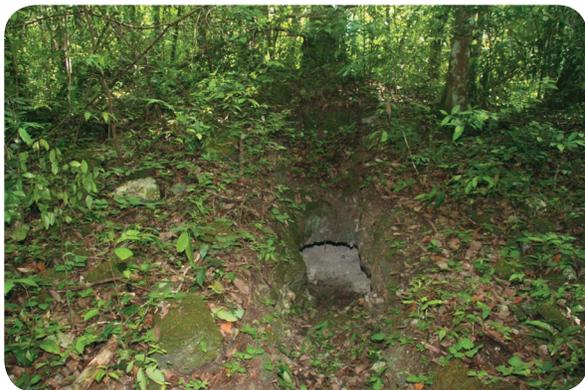
Figura III.70. Trincher-túnel, Saqueo 77, Estructura 4 del Grupo 1, Xtabay
(Foto A. Girón; © Proyecto Cuenca Mirador-FARES)

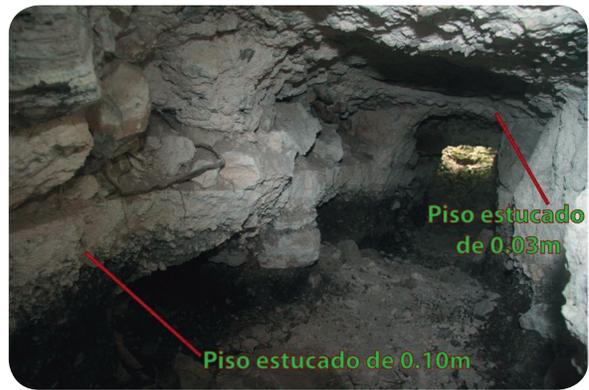
Figura III.71. Túnel del Saqueo 77, Xtabay
(Foto A. Girón, modificado J. Cotom; © Proyecto Cuenca Mirador-FARES)

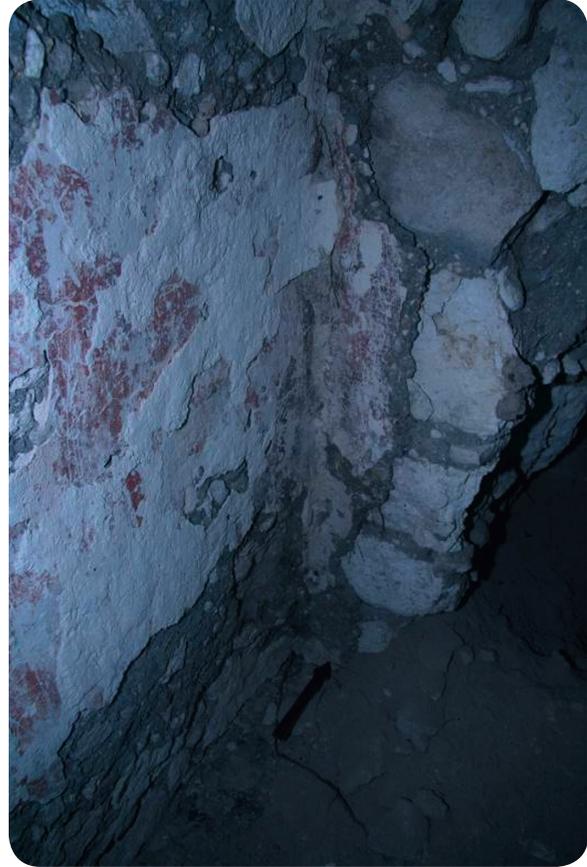
- En la Estructura 2 fue encontrada perforada por el túnel del Saqueo 98 (Figura IV.76), la esquina noroeste de un cuarto que aún tiene restos de estuco con pintura roja. El estado de conservación del estuco es bastante malo y se encuentra a punto de colapsar, entre otras cosas, debido a que la capa de este repello es sumamente delgada.

Figura III.76. Muro estucado con restos de pintura rojo, Saqueo 98, Xtabay (Foto A. Girón; © Proyecto Cuenca Mirador-FARES)

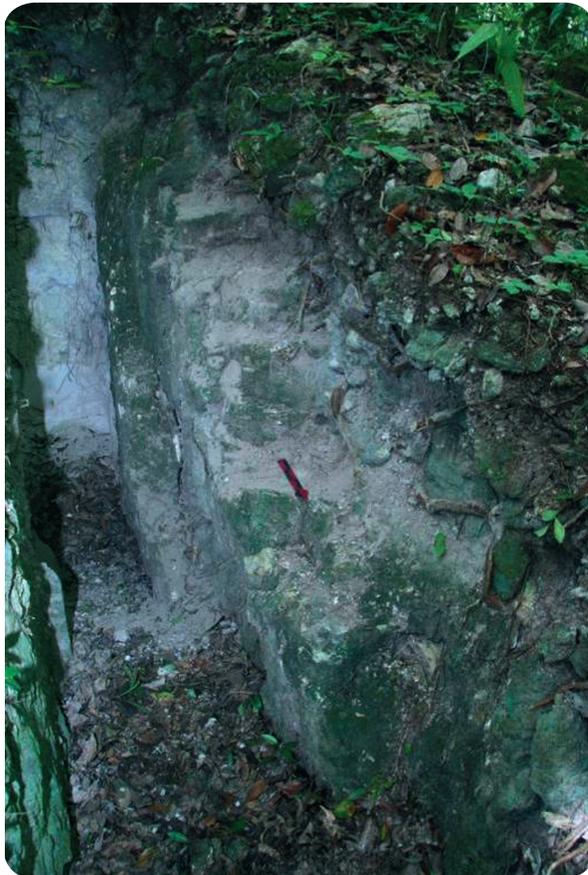
- Por otro lado, la esquina este de la escalinata localizada en la fachada norte de la Estructura 3 del Grupo 1, quedaron expuestas por el Saqueo 105, pudiéndose identificar al menos siete escalones (Figura IV.77).

Figura III.77. Escalinata expuesta por la trinchera de Saqueo 105, Xtabay (Foto A. Girón; © Proyecto Cuenca Mirador-FARES)

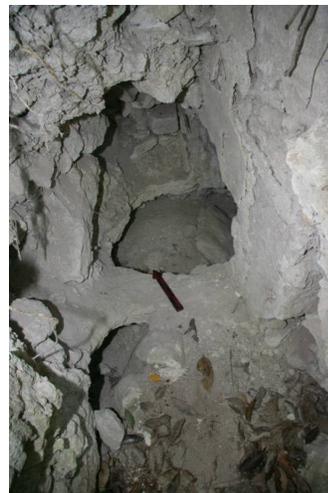
En lo que respecta a los daños observados y documentados con este trabajo se puede mencionar los observados en el Grupo 1, integrado por 5 edificios. Este grupo presenta «*un alto basamento que soporta un patio cerrado con el edificio principal al extremo Sur, que es una estructura con dos templos gemelos que se elevan sobre los 4.5 m de altura*» (Mejía et al. 2007d:829), identificada actualmente como Estructura 4. Los daños causados en este conjunto por las depredaciones son considerables en las Estructuras 1 y 3 al contar con 18 saqueos entre ellas dos. Entre las depredaciones más notables se encuentra el saqueo 44 realizado en la Estructura 4 del Grupo 1 (Figura III.90), que destruyó muros y un piso ambos elementos estucados, poniendo en gran peligro la estabilidad de la estructura (Figura III.91).

Figura III.91. Muro estucado y piso destruido, Saqueo 44, Las Ilusiones (Foto A. Girón; © Proyecto Cuenca Mirador-FARES)

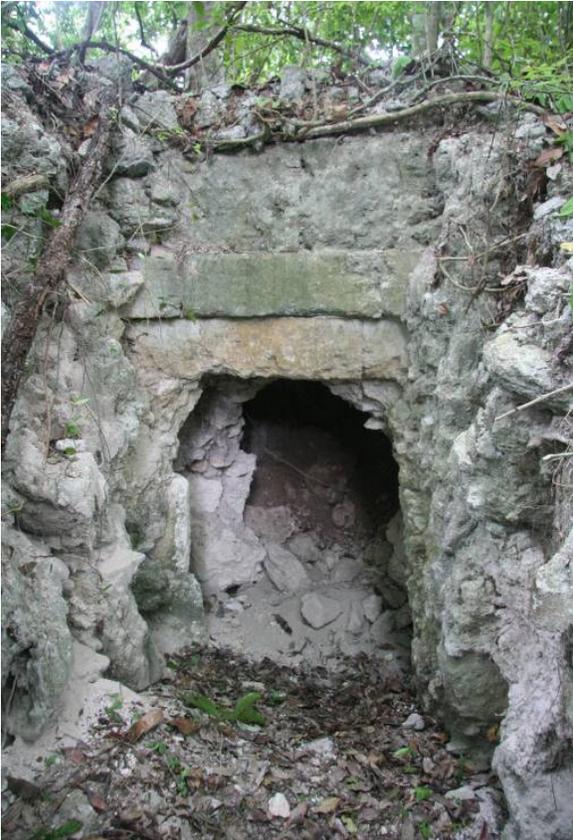
Figura III.92. Muro perforado, Saqueo 68 dejó expuesta una cornisa, Las Ilusiones (Foto A. Girón; © Proyecto Cuenca Mirador-FARES)

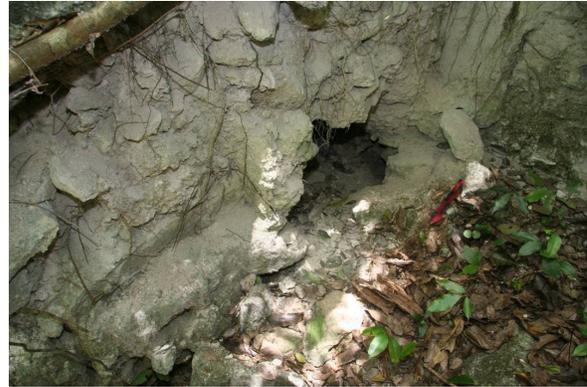
Figura III.93. El Saqueo 121 perforó una banca y un piso estucado, Las Ilusiones (Foto A. Girón; © Proyecto Cuenca Mirador-FARES)

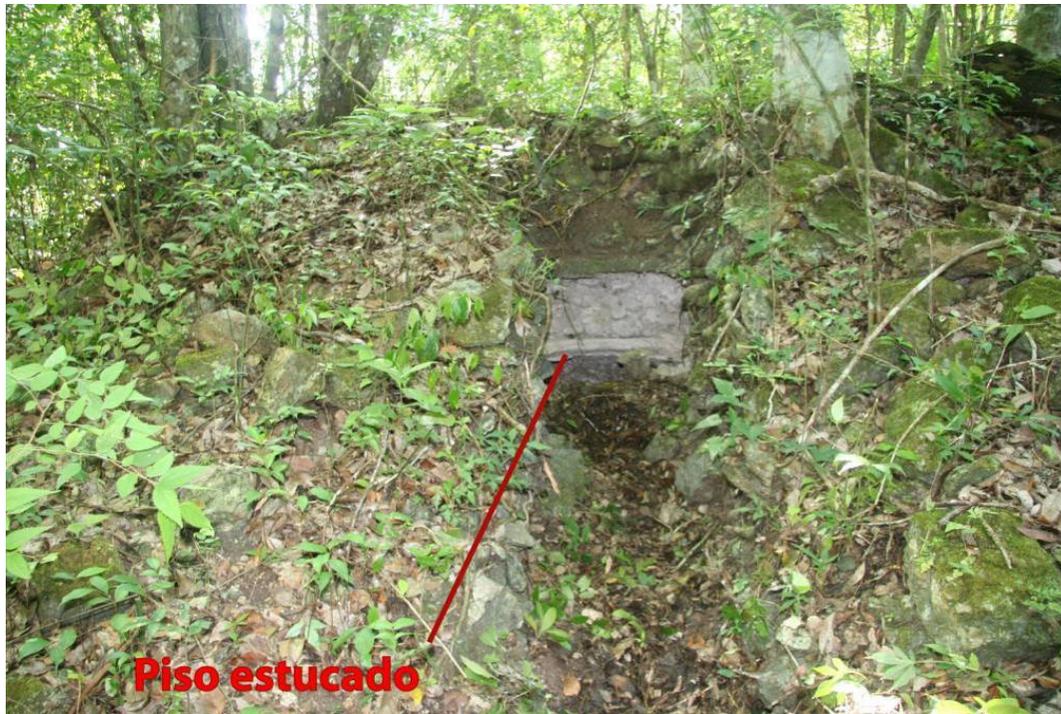
Los daños causados por estas excavaciones ilícitas son considerables, las que destruyeron el mismo tipo de elementos arquitectónicos reportados en los otros sitios como muros, pisos (Figura III.98) y cistas, por mencionar algunos. El área central de Xulbil compuesta por los primeros cinco grupos, resalta por ser el área donde se concentraron 31 saqueos, es decir un poco más del 40% de ellos. El Grupo 1 fue el más afectado, al contar con 15 de la cantidad antes indicada. De los pocos rasgos conservados en buen estado se tiene una jamba y una banca estucada con orientación este-oeste (Figura III.99), que quedaron expuestas en la trinchera de saqueo 39 ubicada en la Estructura 1 del Grupo 5. Fue apenas un saqueo el que se documentó en cada uno de los edificios de forma piramidal (Estructuras 1 de los Grupos 10 y 14), que tuvieron posibles funciones ceremoniales. Otros grupos como 7, 11 y 12, también se vieron bastante afectados por esta problemática.

Figura III.98. Piso destruido, Saqueo 8, Estructura 2, Grupo 12 de Xulbil
(Foto A. Girón, modificado J. Cotom; © Proyecto Cuenca Mirador-FARES)
