**“El registro de saqueos dentro
de las investigaciones arqueológicas,
en el Área Central de la Zona Cultural
Mirador, Petén, Guatemala”**

Nueva Guatemala de la Asunción, Guatemala, C.A.
Agosto de 2,015

TESIS

JULIO ALBERTO COTOM NIMATUJ

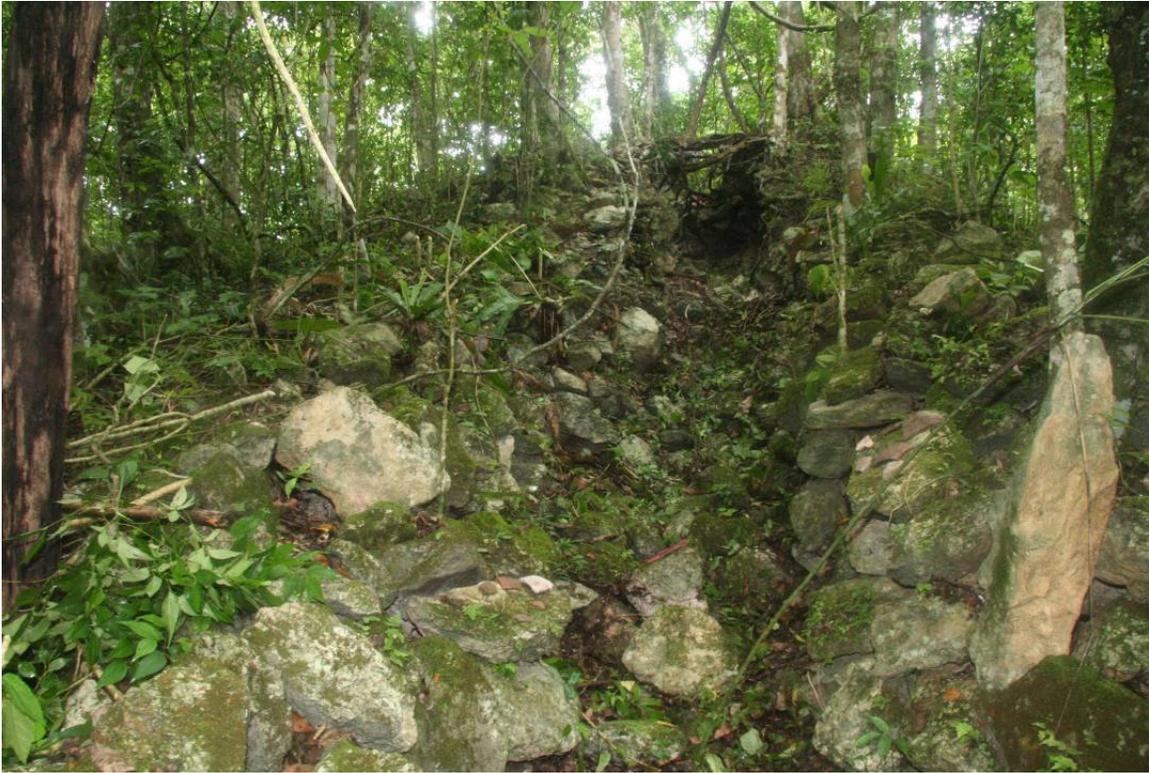
La Estructura 1 del Grupo 1 es la que presenta el mayor daño debido a que la trinchera de saqueo (Figura III.102), destruyó el edificio desde el patio de plaza hasta la cúspide, dejando expuesta en la parte superior la arquitectura compuesta de grandes bloques de caliza.

Figura III.102. Trinchera de Saqueo 5, Estructura 1, Grupo 1 en El Camarón
(Foto A. Girón; © Proyecto Cuenca Mirador-FARES)

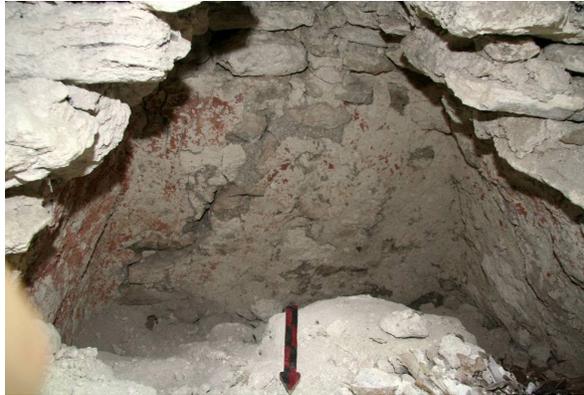
Figura III.110. Sección de bóveda y muros con restos de estuco, Saqueo 138, Estructura 4, Grupo 1 de Hun Zacatal
(Foto A. Girón; © Proyecto Cuenca Mirador-FARES)

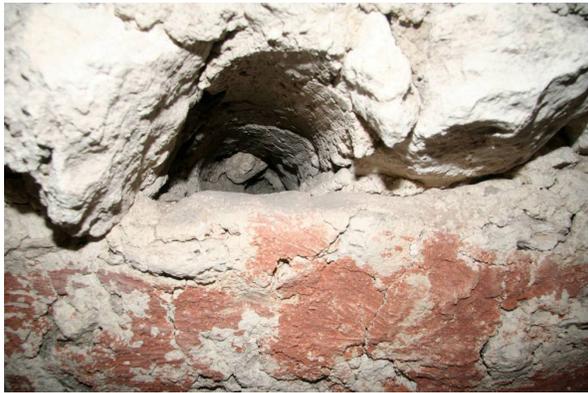
Figura III.111. Pasador en uno de los muros, Saqueo 138, Estructura 4, Grupo 1 de Hun Zacatal
(Foto A. Girón; © Proyecto Cuenca Mirador-FARES)

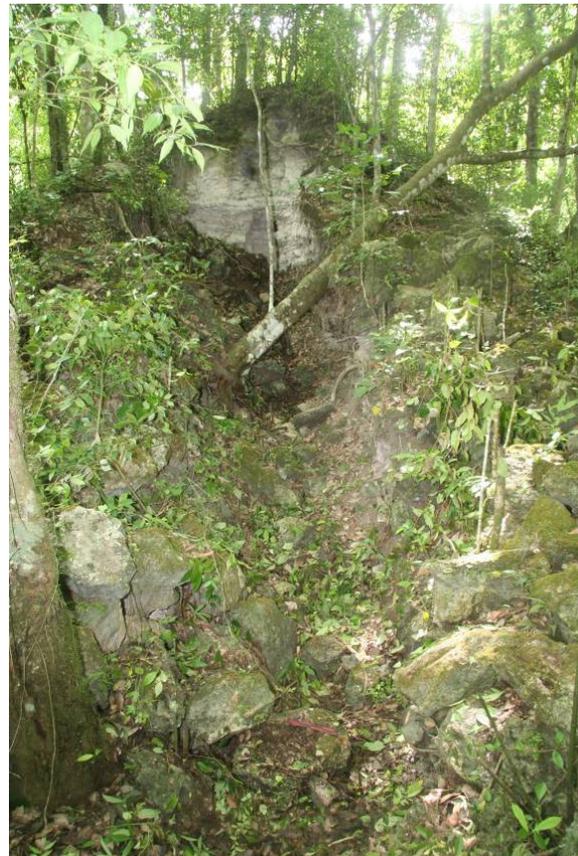
Figura III.112. El Saqueo 110 destruyó grandemente la Estructura 5 del Grupo 1, Hun Zacatal
(Foto A. Girón; © Proyecto Cuenca Mirador-FARES)

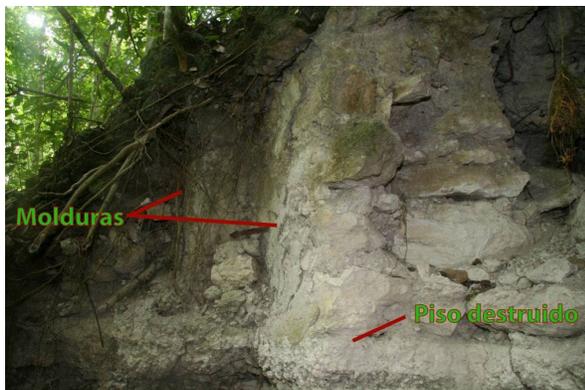
Figura III.113. Arquitectura destruida con el Saqueo 133, Estructura 5 del Grupo 1, Hun Zacatal
(Foto A. Girón, modificado J. Cotom; © Proyecto Cuenca Mirador-FARES)

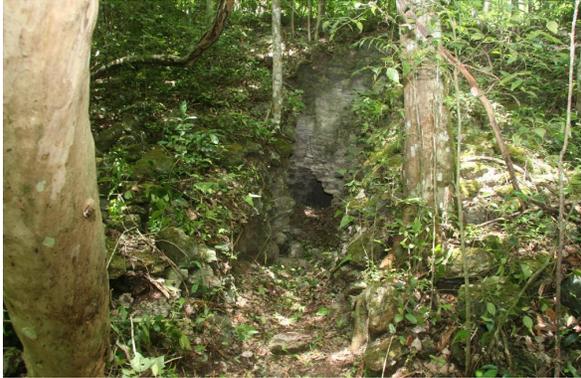
Figura III.114. Saqueo 135, Hun Zacatal
(Foto A. Girón, modificado J. Cotom;
© Proyecto Cuenca Mirador-FARES)

El Saqueo 135 (Figura III.114) ubicado en el basamento que une a las Estructuras 4 y 5 es el más grande reportado en el sitio y de los que más daño causó, ya que perforó dos recintos abovedados que en sus muros conservan restos de posible estuco (Figura III.115). En la bifurcación del túnel al norte dejó expuesta una de las molduras de la esquina sureste de la Estructura 4 (Figura III.116), evidenciando que la plataforma fue adosada posteriormente a la estructura antes mencionada. Sin duda alguna este conjunto, de acuerdo a los pisos y muros, sufrió varias modificaciones a lo largo de su historia y que ahora es notorio por estos elementos arquitectónicos expuestos infortunadamente por los saqueos.

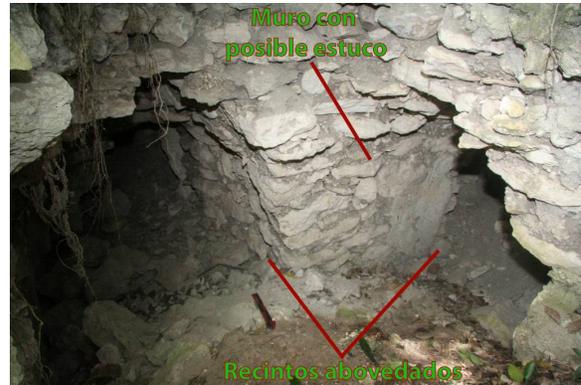
Figura III.115. Recintos destruidos y expuestos en el Saqueo 135,
Hun Zacatal (Foto A. Girón, modificado J. Cotom;
© Proyecto Cuenca Mirador-FARES)

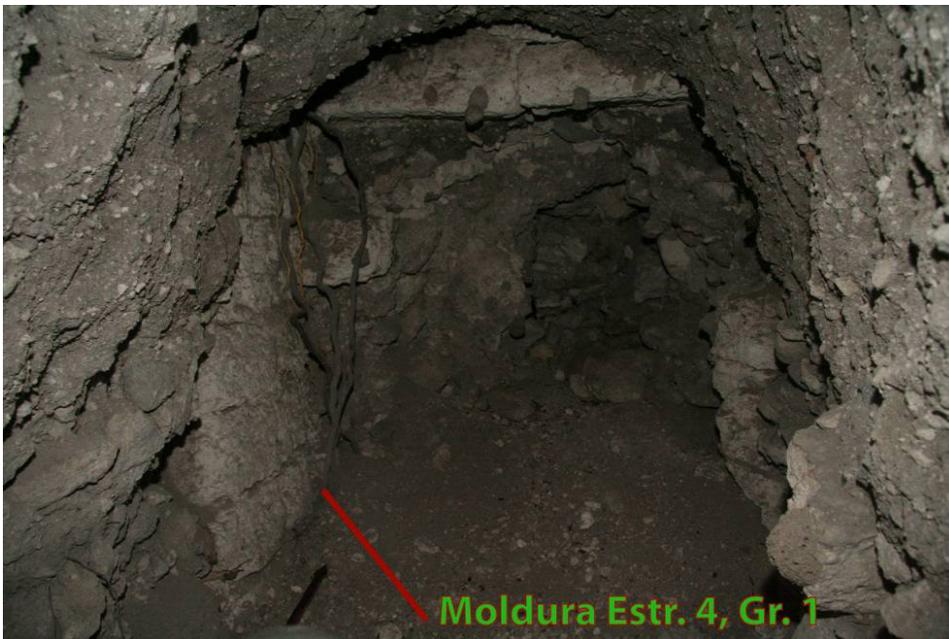
Figura III.116. Moldura
expuesta en bifurcación
del túnel del Saqueo 135,
Hun Zacatal (Foto A. Girón,
modificado J. Cotom; ©
Proyecto Cuenca
Mirador-FARES)

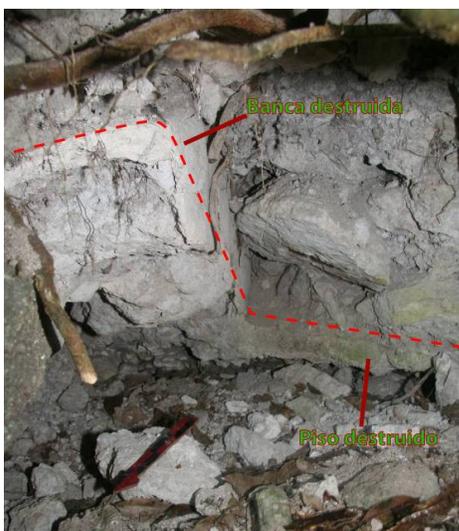
Al igual que en todos los sitios, quedaron expuestos algunos muros y pisos, pero uno de los pocos elementos representativos que fueron identificados se encuentra una banca estucada con orientación norte-sur (Figura III.119), que quedó expuesta en la Estructura 1 del Grupo 7 mediante el Saqueo 9. Además, con los recorridos se encontró un fragmento de una estela lisa (Figura III.120) al este de la Estructura 1 del Grupo 3, el que había sido hallado por Mejía y Portillo (2007c:867). Este fragmento tiene unas dimensiones de 0.80 m de largo, 0.60 m de ancho y 0.10 m de grosor.

Figura III.119. Banca y piso destruidos por Saqueo 9, Estructura 1, Grupo 7, Ka' Zacatal (Foto A. Girón, modificado J. Cotom; © Proyecto Cuenca Mirador-FARES)

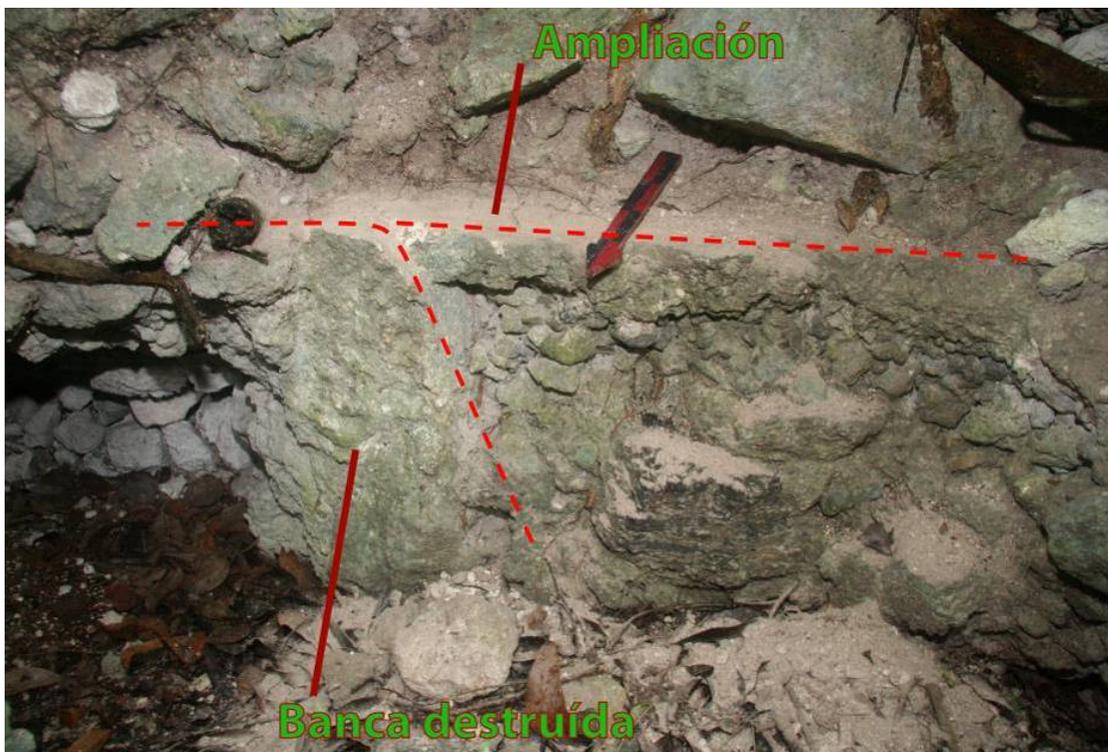
Figura III.125. Banca destruída, Saqueo 50, Estructura 1, Grupo 5,
Ox Zacatal (Foto A. Girón, modificado J. Cotom; © Proyecto Cuenca Mirador-FARES)

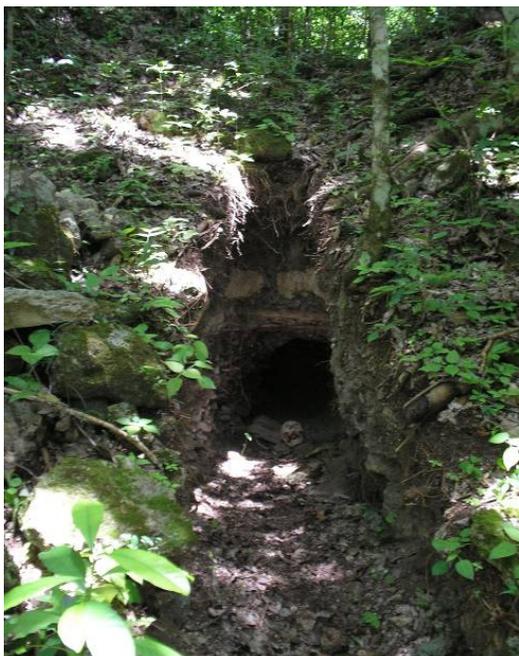
El registro de este saqueo logró recuperar los restos óseos incompletos de un individuo robusto. De gran importancia fue localizar *in situ*, en el extremo norte de la cista y en medio de las paredes de esta, un plato trípode del tipo Infierno Negro en perfecto estado de conservación y con una perforación al centro, el cual estaba colocado en posición invertida (Figura IV.34). De acuerdo al patrón observado en la zona, es muy probable que esta vasija estuviera colocada sobre el rostro

Figura IV.33. Saqueo 73, el cráneo fue encontrado en la entrada del túnel del Saqueo 73 (Foto A. Girón; © Proyecto Cuenca Mirador-FARES)

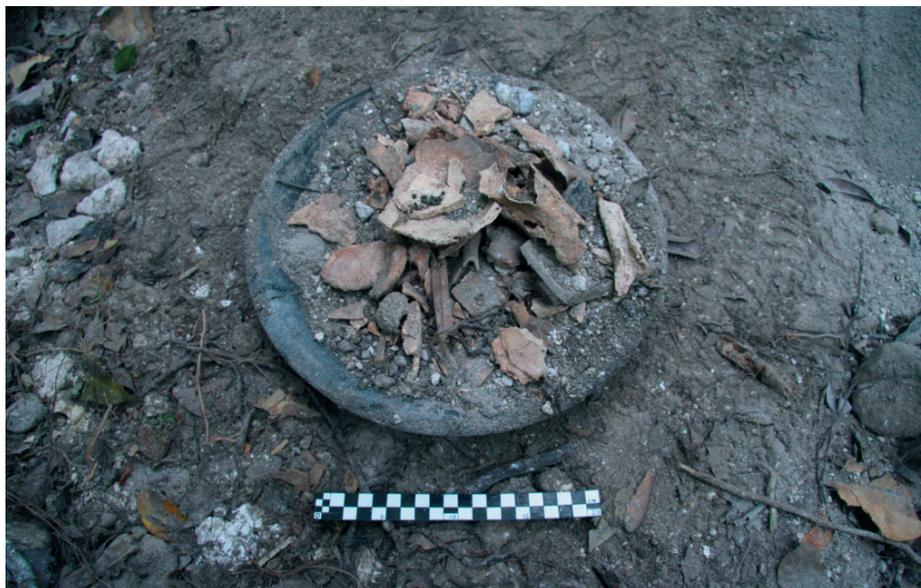
Localizados en el Saqueo 109, ubicado cerca de la esquina noreste de la Estructura 1 del Grupo 53 de características residenciales, se recuperaron los restos de dos individuos (Entierro 1), quienes fueron depositados por los depredadores en dos de las vasijas que formaban parte de la ofrenda (Figura IV.37) y otros fragmentos óseos se observaron dispersos en el túnel. Al igual que en el caso anterior, el saqueo comenzó con una trinchera orientada norte-sur que destruyó el muro del edificio, luego se convirtió en túnel, el cual giró hacia el este y luego al sur, donde encontró la cista orientada norte-sur. El túnel principal tuvo otro auxiliar hacia el oeste de forma diagonal, pero solo llegó al relleno del piso

Figura IV.37. Restos óseos dejados por los saqueadores dentro de una vasija, Saqueo 109 (Foto A. Girón; © Proyecto Cuenca Mirador-FARES)

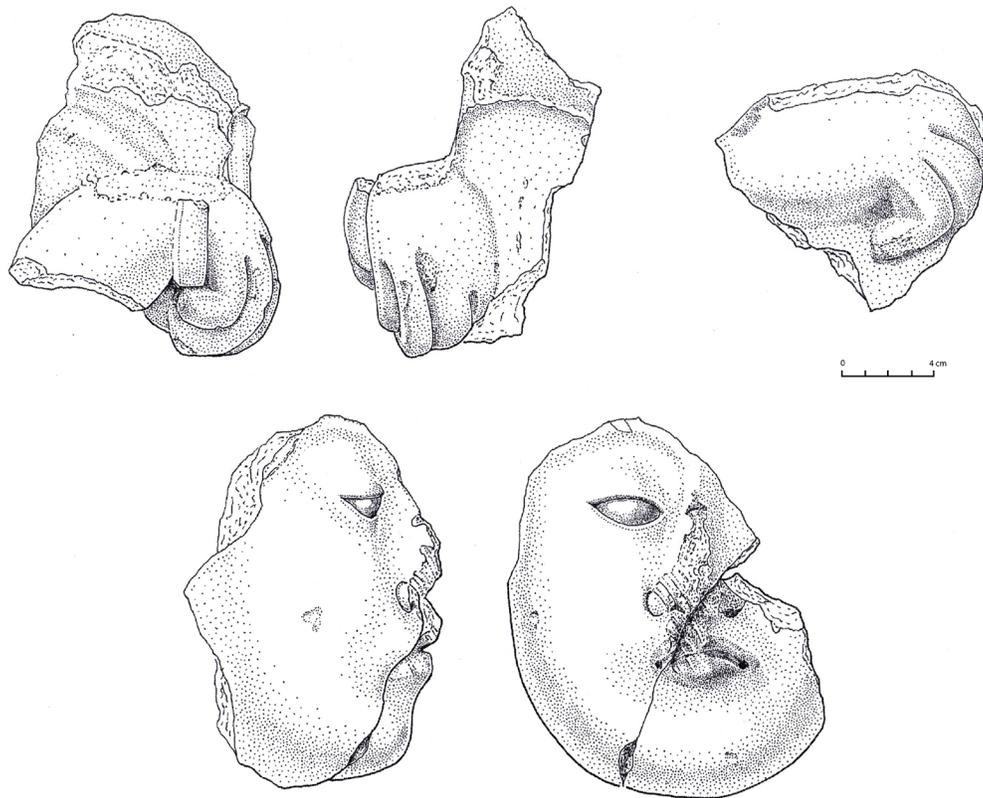
Abundantes fragmentos de estuco modelado fueron localizados, dispersos en varios saqueos de la Estructura 1 (de forma piramidal) de la Plaza A. Entre otros elementos se observaron figuras de forma esférica, posibles fragmentos de plumas y muñequeras, fragmentos de manos y un rostro casi completo, así como fragmentos lisos de estuco, muchos que aún presentaban colores originales, sobresaliendo el azul maya, así como rojo y en menor cantidad restos de amarillo. Solamente el rostro y las manos de un personaje antropomorfo, fueron trasladados al laboratorio de la ciudad (Figura IV.41). Indudablemente este edificio debió estar ricamente decorado, pues su importancia dentro del asentamiento es innegable. Con la primera visita al sitio realizada por Víctor Castillo, se tuvieron noticias sobre la presencia de una escultura zoomorfa que representan un anfibio (Mejía y Castillo 2006c:393; Figura IV.42). Este monumento se encontraba dentro del Saqueo 27 en la Estructura 5 de la Plaza C, la segunda en importancia del sitio. Fue denominado Monumento 1 y seguramente no fue extraído del sitio debido al gran peso que posee, pues se calcula que sobrepasa de 200 lbs.

Figura IV.41. Fragmentos de estuco modelado recuperados en Saqueo 112, Estructura 1 Plaza A (Dibujo S. Belkins; © Proyecto Cuenca Mirador-FARES)

112	Tr - Tu	Estr. 1 Plaza A Lat. Oeste	10.20	1.00	4.10	Al igual que en el saqueo anterior, varios fragmentos de estuco modelado policromos fueron encontrados. Entre ellos, fragmentos de manos, un rostro con ojos cerrados. Se observó también un muro estucado.
113	Tr - Tu	Estr. 1 Plaza A Lat. Oeste	9.80	1.00	4.60	1 muro estucados perforados, dentro del tunel se observaron 3 muros perforados. En este saqueo también se encontraron varios fragmentos de estuco modelado pintado. En tunel adicional se localizaron fragmentos de huevos diversos. En entrada de saqueo se encontró una vasija (No. 10)
114	Tr	Estr. 1 Plaza A Lat. Sur	9.50	0.70	3.00	Rasgo no visible y/o identificable
115	Tr	Estr. 1 Plaza A Lat. Sur	7.50	0.80	2.60	1 piso visible, 1 muro perforado y posiblemente 3 gradas de la escalinata central
116	Tr - Tu	Estr. 1 Plaza A Lat. Sur	5.50	1.00	1.90	1 piso visible y 1 muro expuesto
117	Tr - Tu	Estr. 1 Plaza A Lat. Sur	2.40	0.60	1.70	1 muro expuesto

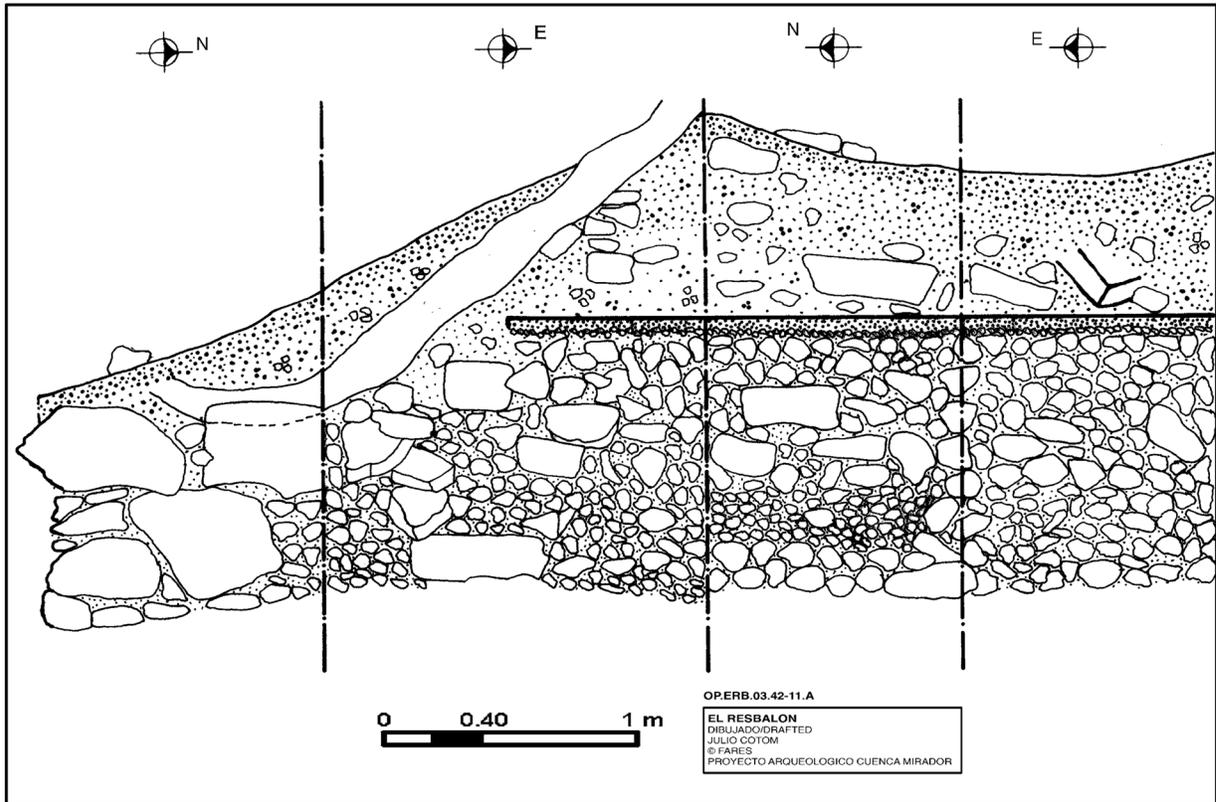
Debido al poco tiempo con que se disponía, se trazaron únicamente dos unidades. La primera (Unidad A; Figura V.2) se colocó en el interior del recinto, tomando en consideración la posición del muro exterior destruido por la trinchera de saqueo. Tuvo un total de seis lotes. A una profundidad de 0.93 m de superficie, se localizó un piso estucado mutilado de 0.04 m de grosor, debajo del cual se encontró un relleno de piedra grande pedernal y pedrín de caliza, mezclado con tierra café-gris claro y abundantes raíces. A continuación se excavó un relleno similar, pero con menor cantidad de pedrín. Fue en este nivel, a 1.40 m de profundidad, que se ubicó una posible alineación de bloques al oeste.

Figura V.2. Perfiles del sondeo excavado al norte del Saqueo 241, Estructura 11, Grupo 42, El Resbalón (Dibujo J. Cotom, digitalización H. Mejía; © Proyecto Cuenca Mirador-FARES)

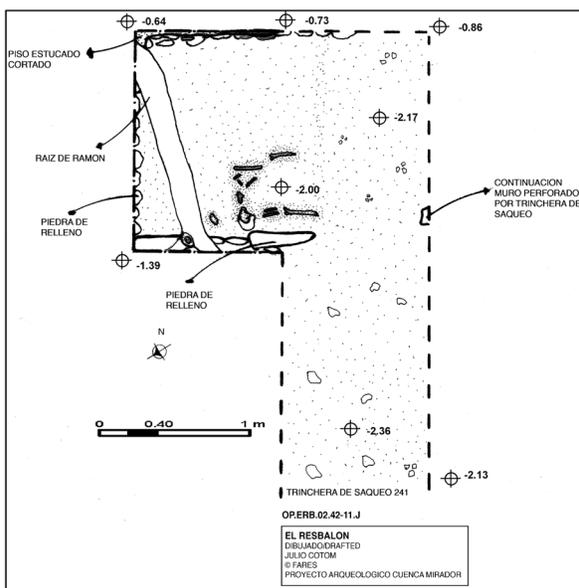
Se logró determinar que, efectivamente, con la excavación ilícita se destruyeron las extremidades inferiores del Entierro 2 (Figura V.3). Este entierro era de un individuo de sexo masculino, el cual fue depositado directamente sobre un relleno de tierra café-gris claro con pedrín suelto, en decúbito dorsal extendido, con la cabeza al norte y carente de ofrenda. El estado de conservación no fue el ideal y todos los huesos se encontraron frágiles y fragmentados. El entierro estuvo compuesto por fragmentos de cráneo, fragmentos de los huesos largos de las extremidades superiores,

Figura V.3. Planta del Entierro 2, El Resbalón (Dibujo J. Cotom, digitalización H. Mejía; © Proyecto Cuenca Mirador-FARES)
