TRABAJO DE GRADUACIÓN

**EVALUACIÓN GEOTÉCNICA DE MACIZOS ROCOSOS
UBICADOS SOBRE LA CARRETERA RN-5 QUE CONDUCE
HACIA LA ALDEA CHIACAM, DEL MUNICIPIO DE SAN PEDRO
CARCHÁ, ALTA VERAPAZ.**

ROCÍO DEL CARMEN SÁNCHEZ NARCISO

COBÁN, A.V., OCTUBRE DE 2017

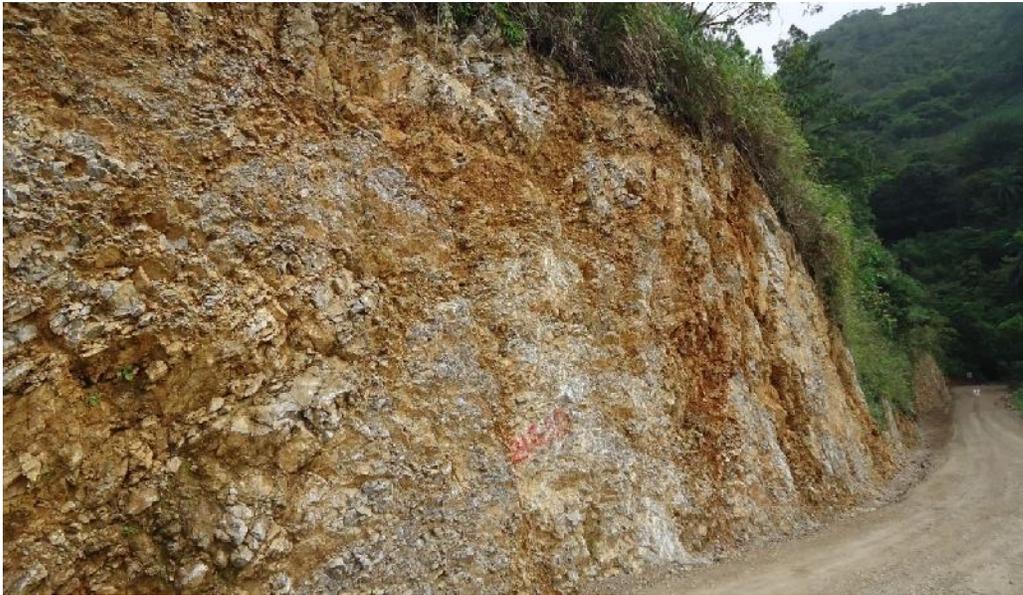
FOTOGRAFÍA 1
VISTA GENERAL DE ROCA CALIZA
UBICADA EN LA ZONA DE ESTUDIO

La fotografía 1 muestra el talud 1, que presenta estas características.

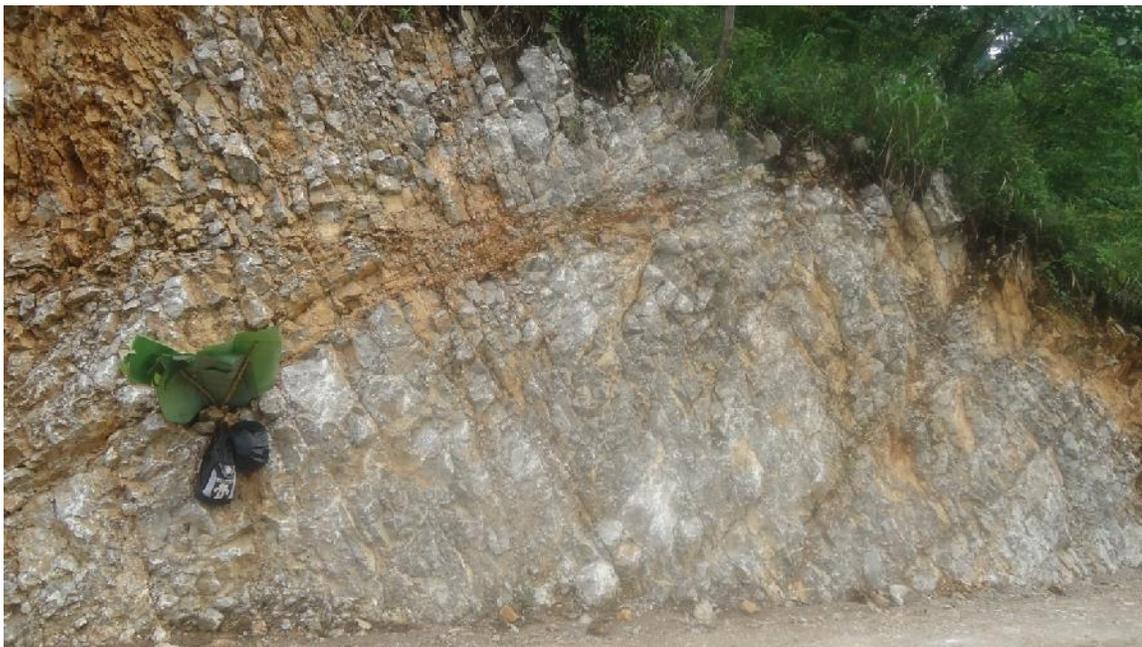
FOTOGRAFÍA 2

En otros puntos ubicados sobre el tramo carretero, la roca presenta coloraciones grises más claras, esto debido a que la excavadora se ha encargado de cortar y limpiar algunos de los taludes sobre la carretera, una vista general de estos se muestra en la fotografía 2 del talud 3.

VISTA GENERAL DE ROCA CALIZA COLORACIÓN GRIS CLARA

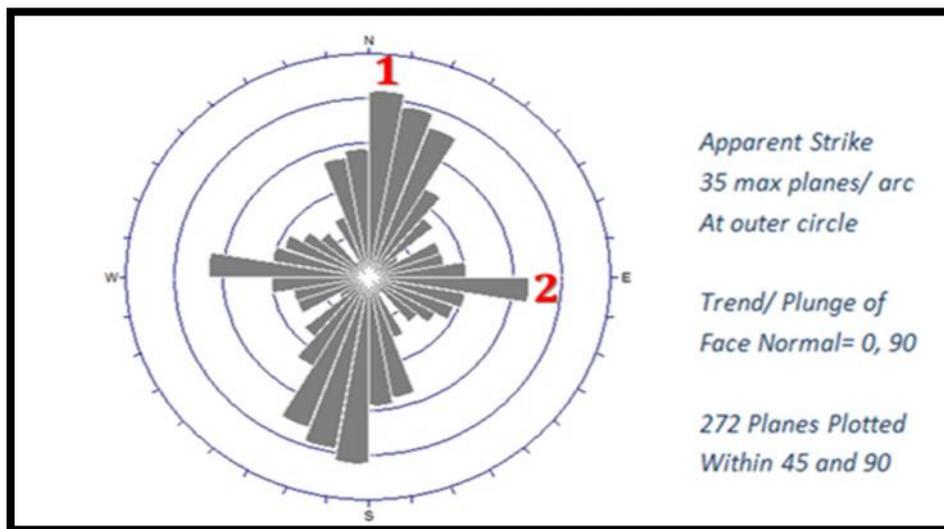
FIGURA 15
DIAGRAMA DE ROSA MOSTRANDO PRINCIPALES
DIRECCIONES DE LAS JUNTAS

Como lo muestra la figura 15, se identificaron dos direcciones principales de juntas, siendo la primera con dirección hacia el *N – S* y la segunda hacia el *E – W*. Para definir con claridad la orientación exacta de las juntas, se utilizó diagramas estereográficos.

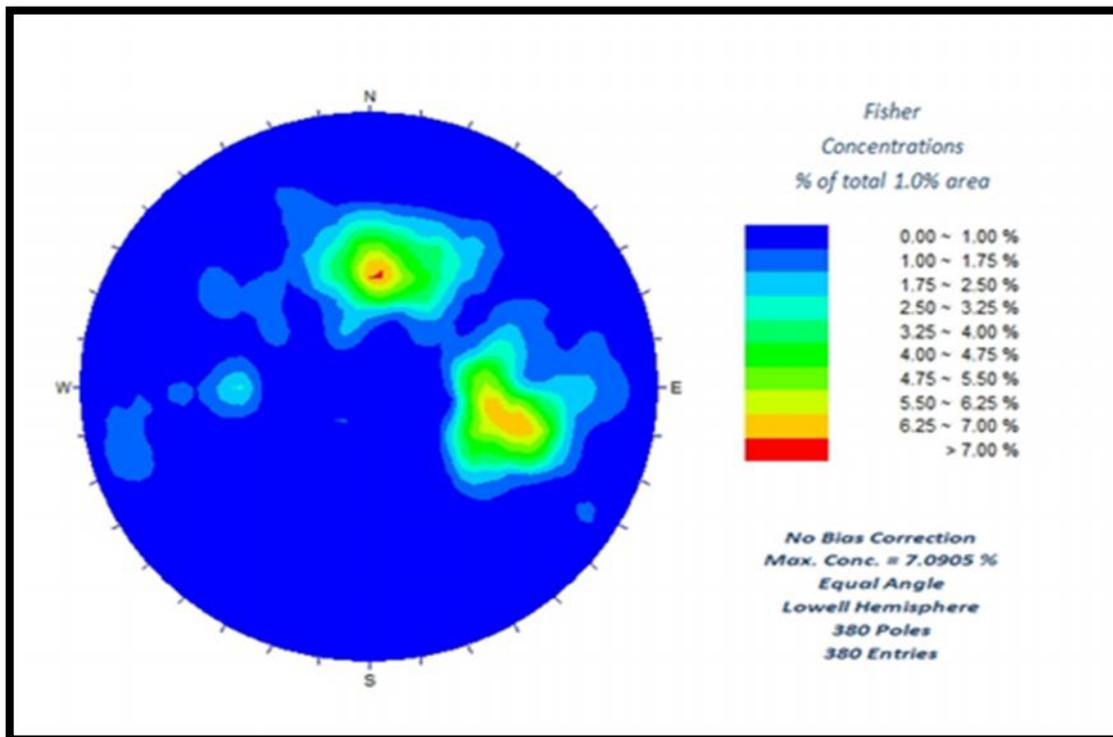
FIGURA 16
DIAGRAMA DE POLOS, ORIENTACIÓN PRINCIPAL DE LAS JUNTAS

Como primer paso, se plotearon los polos de cada una de las juntas encontradas y ubicadas en cada uno de los afloramientos sobre el tramo carretero en estudio. En la figura 16 se logra apreciar el diagrama con los polos y la interpolación, para definir las principales familias de juntas.

La figura 16 muestra, al igual que el diagrama de rosa, dos familias u orientaciones principales en las juntas.

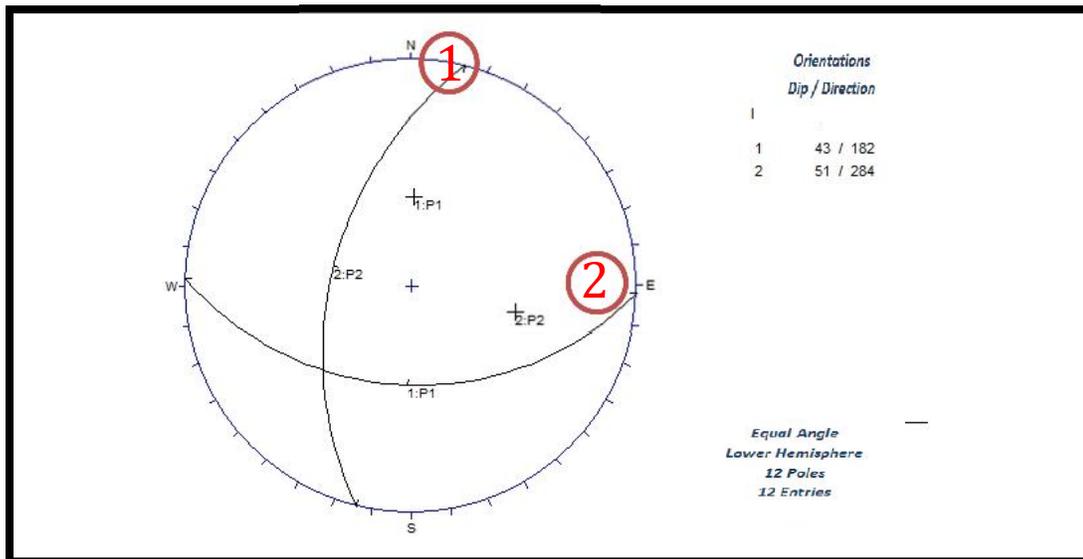
FIGURA 17
DIAGRAMA MOSTRANDO LAS DIRECCIONES PRINCIPALES

Para determinar la orientación preferencial, se le trazaron a los polos guirnaldas promedio, esto puede observarse en la figura 17.

Realizado el análisis con base a los diagramas obtenidos, se logro establecer dos direcciones principales que presentan las juntas, siendo la primera hacia $43^\circ/N183^\circ$ y la segunda hacia $51^\circ/N284^\circ$, sirviendo esto para análisis de direcciones y con esto determinar hacia qué dirección podrían caerse bloques de roca en función de los taludes.

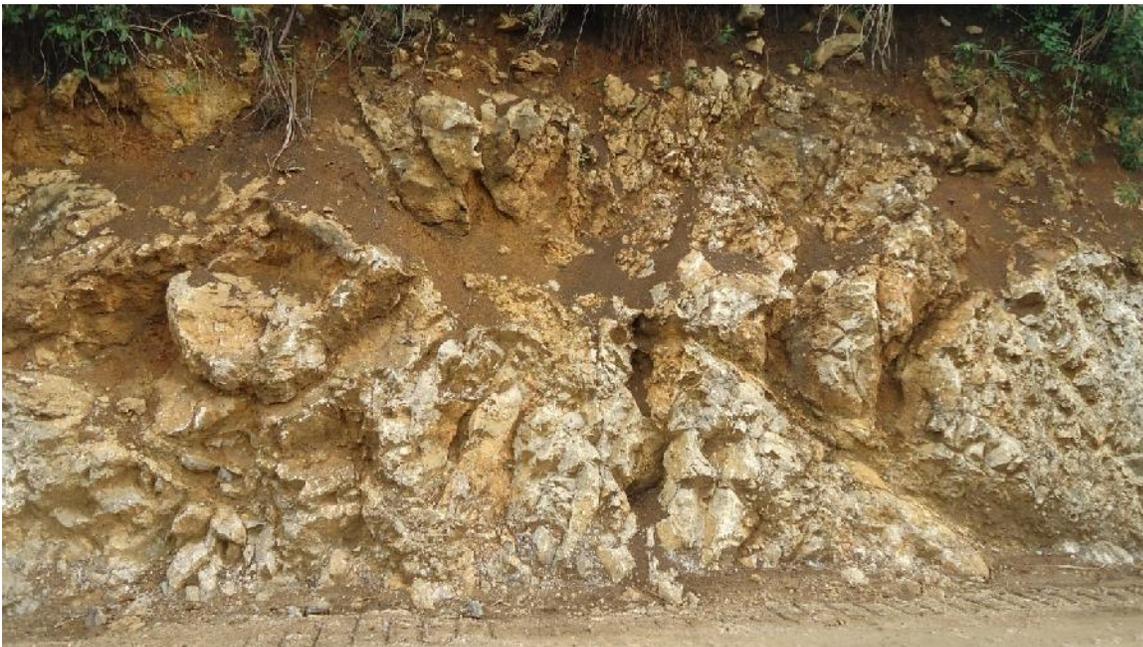
FOTOGRAFÍA 4

La mayor parte de las discontinuidades no sobrepasan los 20 m de longitud según buzamiento y esto con base a la extensión del macizo, a su vez se encuentran rellenas de material blando de tipo arcilloso y otras de material duro de tipo calcáreo (calcita) sin sobrepasar los 0,005 m de espesor en promedio. Una vista general del macizo rocoso con estas características se muestra en la fotografía 4.

VISTA GENERAL SUB-ESTACIÓN 1, ESTACIÓN 1, CALIDAD GEOTÉCNICA MEDIA

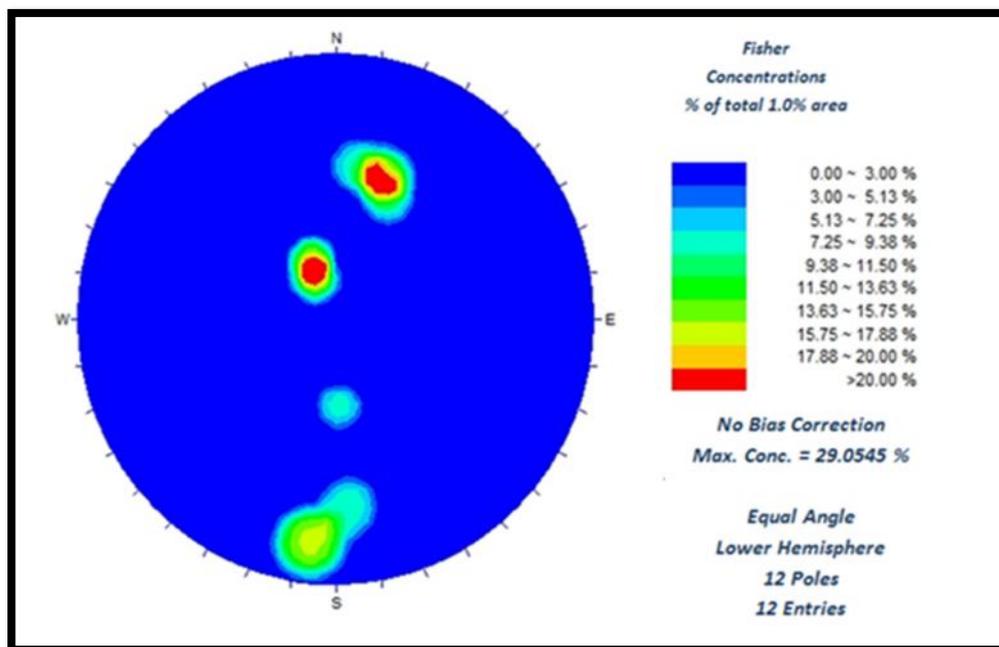
FIGURA 18
DIAGRAMA DE POLOS SUBESTACIÓN P1, ESTACIÓN 1

Como se mencionó, primeramente, se definieron las principales familias de juntas de cada una de las subestaciones, en base a los polos se definieron las principales familias, esto puede verse en la figura 18.

Como la figura anterior lo muestra, se definen tres familias de juntas, las cuales se encuentran afectando a la subestación P1 de la estación 1.

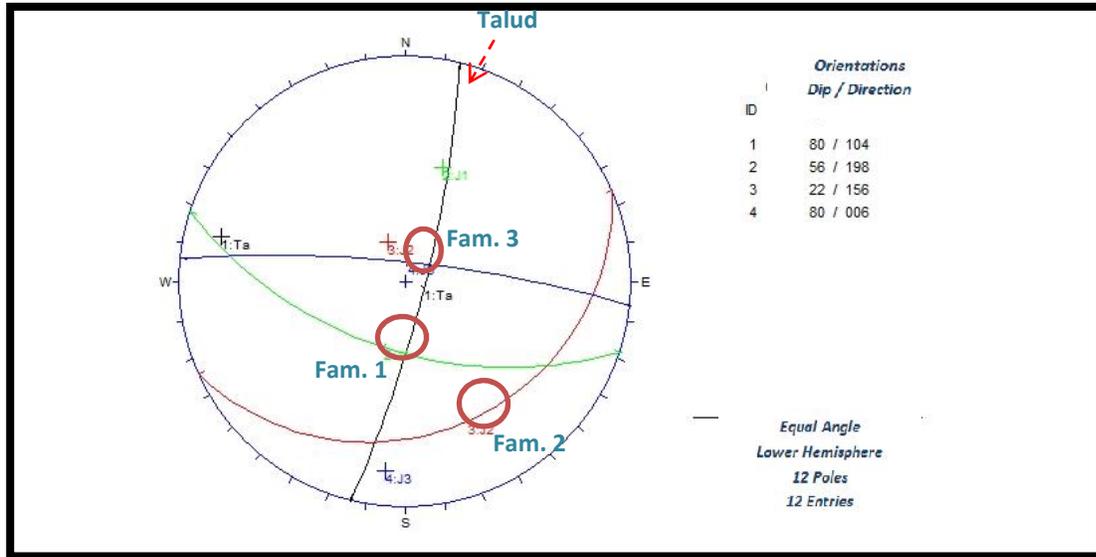
FIGURA 19
PRINCIPALES FAMILIAS DE JUNTAS QUE AFECTAN LA
SUBESTACIÓN P1, ESTACIÓN 1

En base a la figura anterior se definieron tres familias principales de juntas, siendo estas $J1 = 56^\circ/N198^0$, $J2 = 22^\circ/N156^0$ y $J3 = 80^\circ/N006^0$. En la tabla 21, se muestran las principales familias de juntas de cada una de las subestaciones definidas.

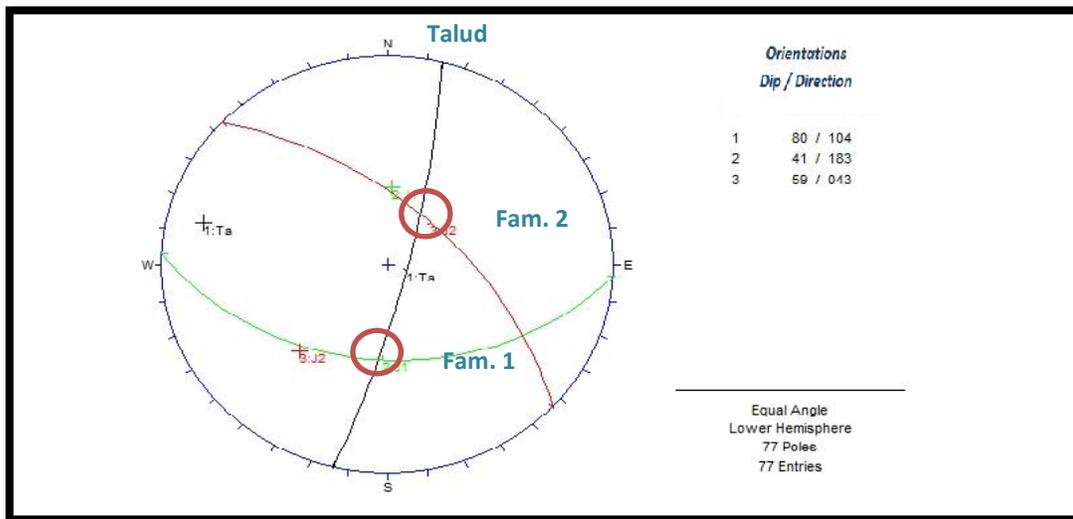
FIGURA 21
PRINCIPALES FAMILIAS DE JUNTAS, ESTACIÓN 1

En base a la figura anterior se logran identificar dos familias principales de juntas, esto se puede observar en la figura 21 que se muestra a continuación.

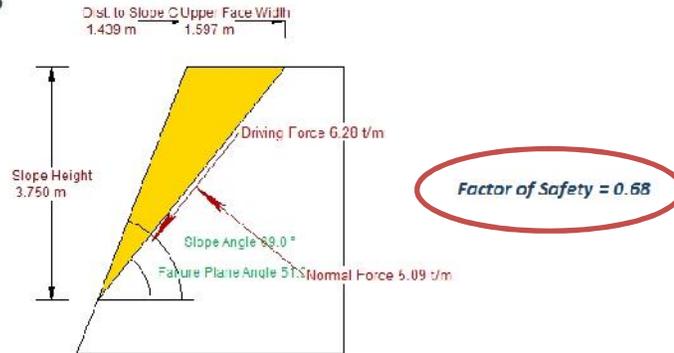
FIGURA 30 ROTURA PLANA SUB-ESTACIÓN 7, ESTACIÓN 2

Continuando con la estación 2, en la sub-estación 7 se logró definir una rotura tipo plana, la cual al ingresar los valores mencionados anteriormente, refleja la figura 30.

El factor de seguridad obtenido del análisis de este tipo rotura, refleja un valor de 0,68, lo cual indica que dicha rotura es inestable por medio de la familia en mención.

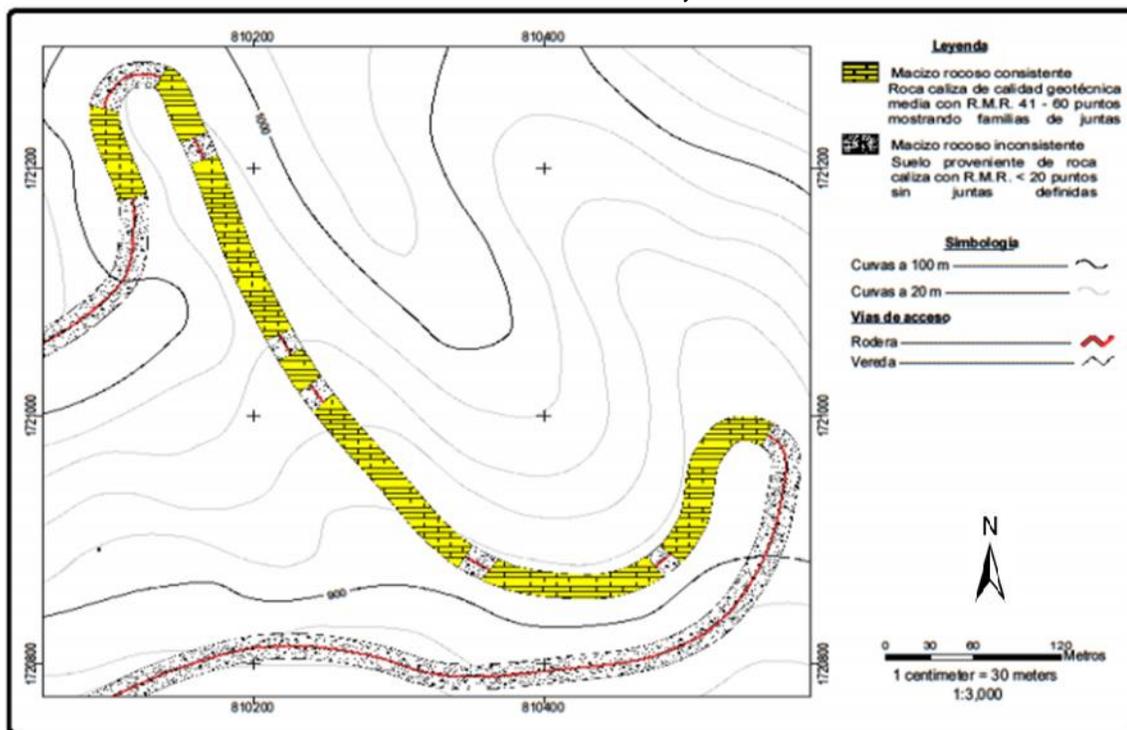
MAPA 4 DISTRIBUCIÓN DE LA CALIDAD GEOTÉCNICA DE LOS MACIZOS ROCOSOS, SISTEMA R.M.R.

Para una mejor descripción de los resultados, el mapa 4 muestra la distribución de los macizos y la calidad geotécnica de cada uno de ellos.

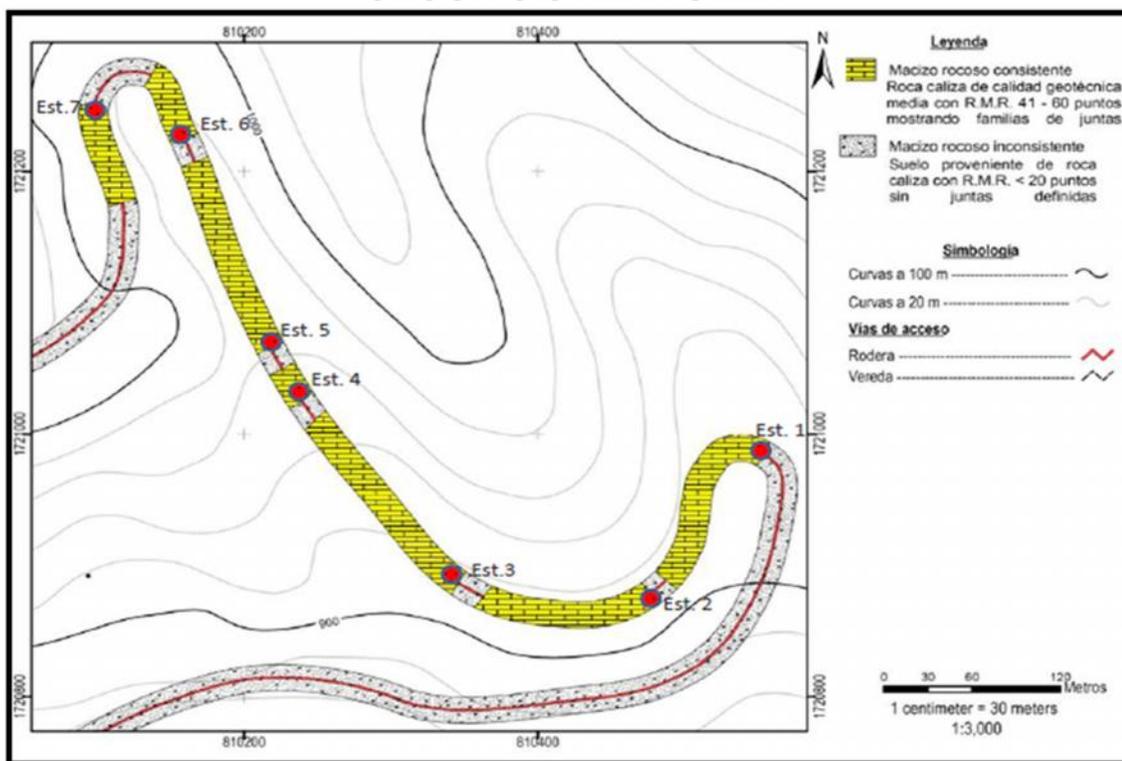
MAPA 5 CALIDAD GEOTÉCNICA DE LOS MACIZOS ROCOSOS SEGÚN SISTEMA S.M.R

Ambas clasificaciones con sus respectivos parámetros a tomar, establecen que las estaciones ubicadas sobre el tramo carretero, presentan una calidad geotécnica media o normal siendo parcialmente inestables. No existe variación entre los rangos a tomar para su clasificación, por lo que se especifica esa calidad geotécnica.

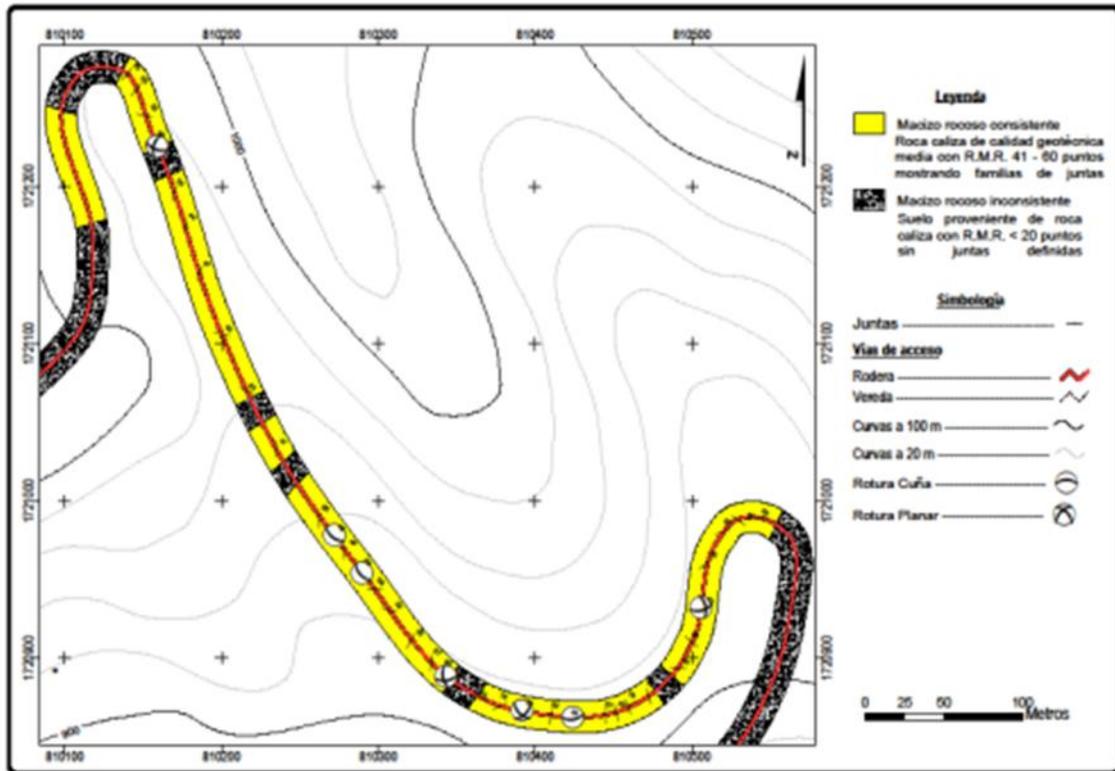
MAPA 6 DISPOSICION DE LOS MECANISMOS DE ROTURA

Una representación gráfica de la disposición de las roturas se observa en el mapa 6.

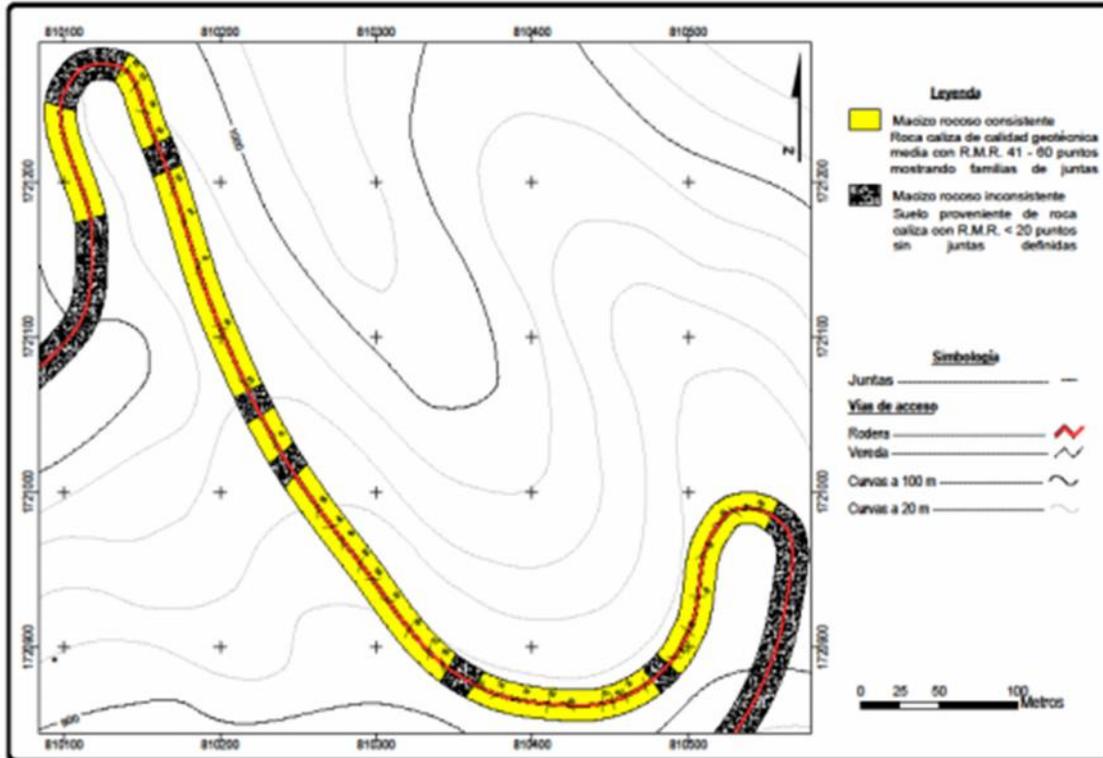
MAPA 7
DISPOSICIÓN DE LOS MECANISMOS DE ROTURA Y
CALIDAD GEOTECNICA DE LOS MACIZOS ROCOSOS DEL
ÁREA SEGÚN EL SISTEMA R.M.R.

A continuación, en el mapa 7 podremos observar la distribución de los mecanismos de rotura en el área junto con la calidad geotécnica de los macizos rocosos según el sistema *R.M.R*

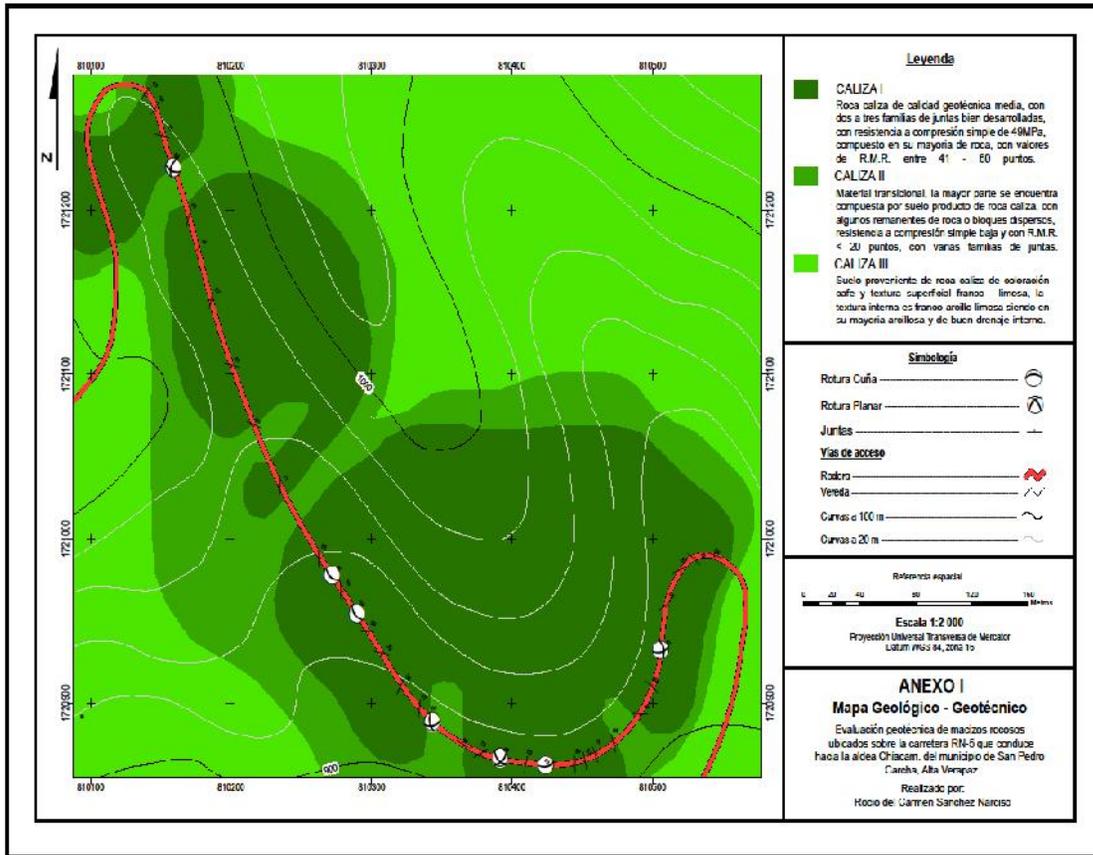
MAPA 9 MAPA GEOLOGICO – GEOTECNICO DEL ÁREA DE ESTUDIO

Finalmente, se observa el mapa 9, mapa geológico – geotécnico del área de estudio, realizado con la litología del área, juntas y los diferentes tipos de rotura (cuña y planar).
