EVALUACIÓN GEOTÉCNICA DE LOS TALUDES DEL CORTE DE
CARRETERA UBICADO DEL KM 39 AL KM 51 DE LA CARRETERA
AL ATLÁNTICO CA-9, DEL MUNICIPIO DE SANARATE, EL
PROGRESO

JOSE ESTUARDO ALVARADO BERMUDEZ

COBÁN, ALTA VERAPAZ, FEBRERO DE 2018

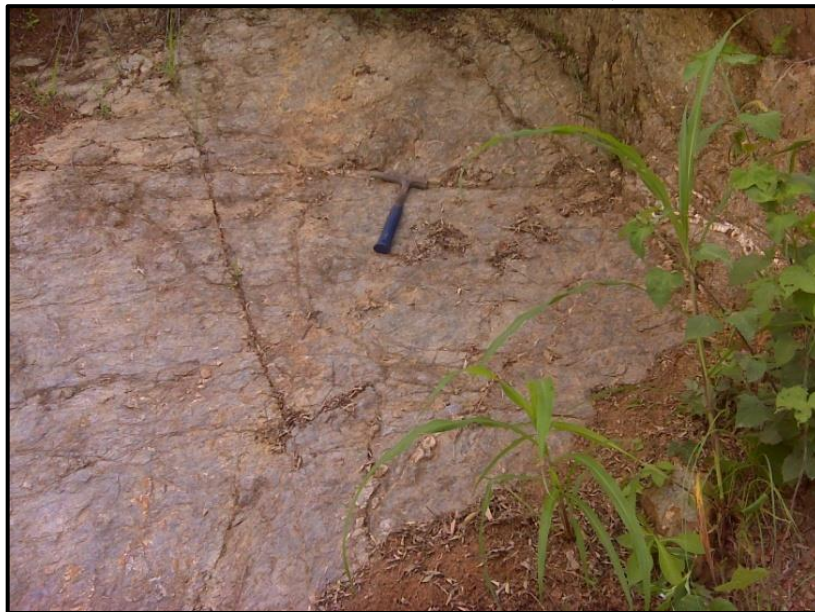
FOTOGRAFÍA 7
UNIDAD DE FILITA CON LENTES DE CUARZO
COORDENADAS UTM: 797593E, 1638314N

Esta unidad aflora al norte del área de investigación a cercanías de la finca El Recuerdo, de donde se prolonga hacia el oeste. Los mejores afloramientos se ubican en la entrada a la aldea Conacaste (fotografía 7) y sobre la quebrada principal ubicada al *N-E*, se encuentra en contacto fallado en la parte *N-E* con la anfibolita y en contacto fallado el pómez al *N-W* a cercanías de la aldea Conacaste.

Se observó que la filita a nivel de afloramiento y en muestra de mano tiene un tamaño de grano muy fino, excepto el cuarzo que se encuentra en forma de bandas de unos 0,5 cm de espesor, muy deformadas. Muestra una textura micácea con un contenido de micas (moscovitas), cuarzo y clorita como minerales esenciales. Los afloramientos más extensos se mostraron bastante intemperizados y con una coloración grisácea oscura. Se notó que en los afloramientos más sanos la filita tenía una textura sedosa brillante de color azul grisácea con una leve alteración.

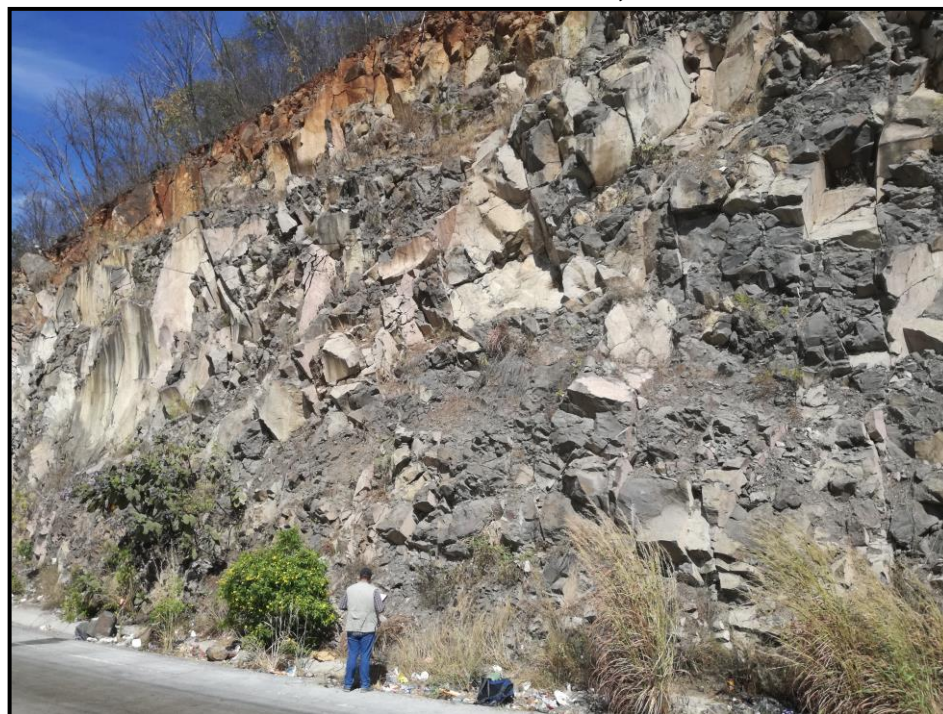
FOTOGRAFÍA 8
UNIDAD DE BASALTOS
COORDENADAS UTM 798444E, 1636104N

Los afloramientos ubicados en la carretera CA-9 y la aldea La Cumbre presentan una cierta similitud, ya que ambos se observaron con una tonalidad beige y una estructura fanerítica en la que se observan cristales de plagioclasas. La textura observada es fanerítica leucocrática (< 3 mm) ya que son visibles ciertos cristales los cuales presentan bordes euhedrales y subhedrales en algunos casos (fotografía 8).

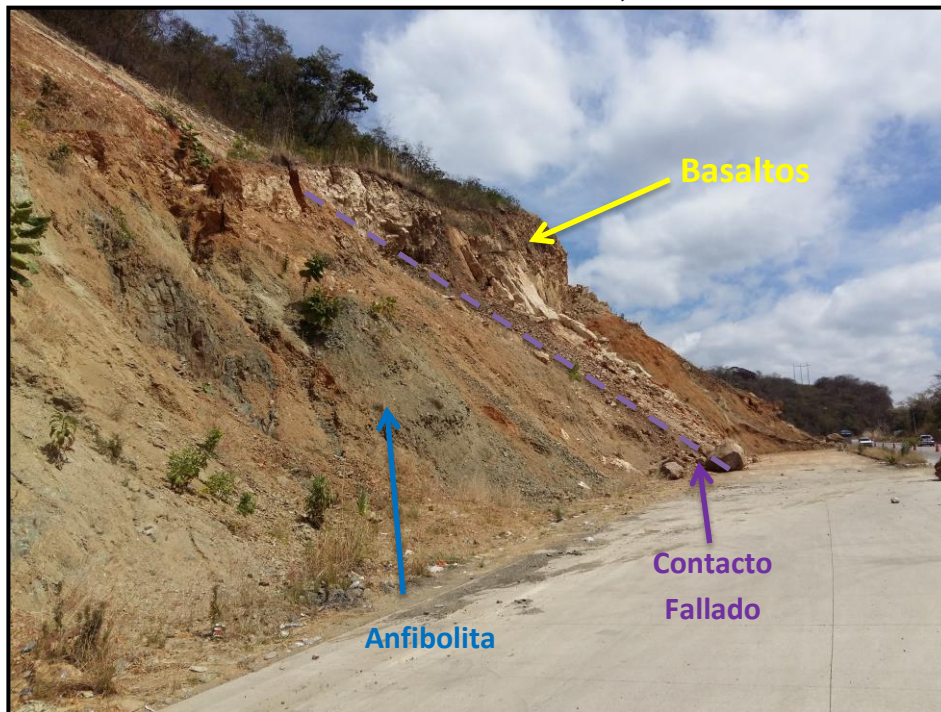
FOTOGRAFÍA 9
UNIDAD DE BASALTOS SOBREYACIENDO A LA UNIDAD DE ANFIBOLITA
COORDENADAS UTM 798346E, 1636119N

El basalto genera un relieve que no es muy pronunciado y se caracteriza por formar planicies, las cuales se encuentran pobremente cubiertas por matorrales, ésta sobreyace a la Anfibolita, con la que posee un contacto fallado (fotografía 9).

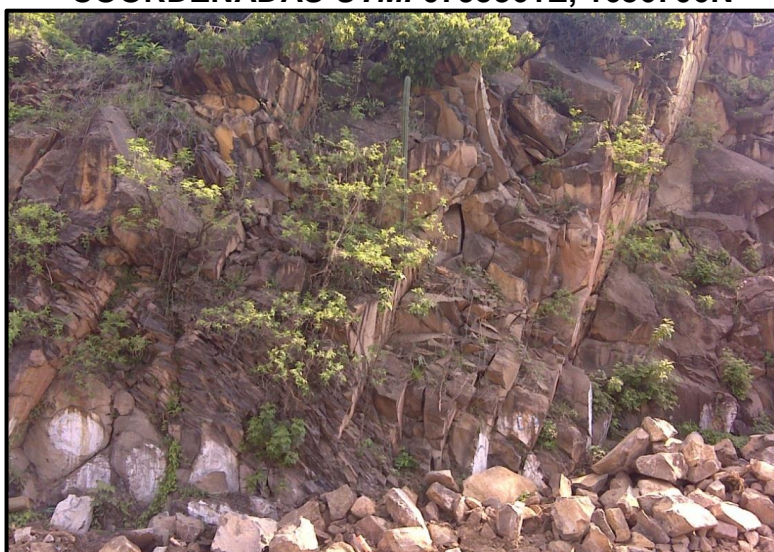
Los basaltos ubicados en la parte central-este presentan planos de clivaje (fotografía 10), los cuales tiene una orientación noroeste, dichas estructuras están relacionadas con la dirección preferencial de los lineamientos.

FOTOGRAFÍA 10
UNIDAD DE BASALTO CON UN PLANO DE FRACTURA 81/N060
COORDENADAS UTM: 0795361E, 1636706N

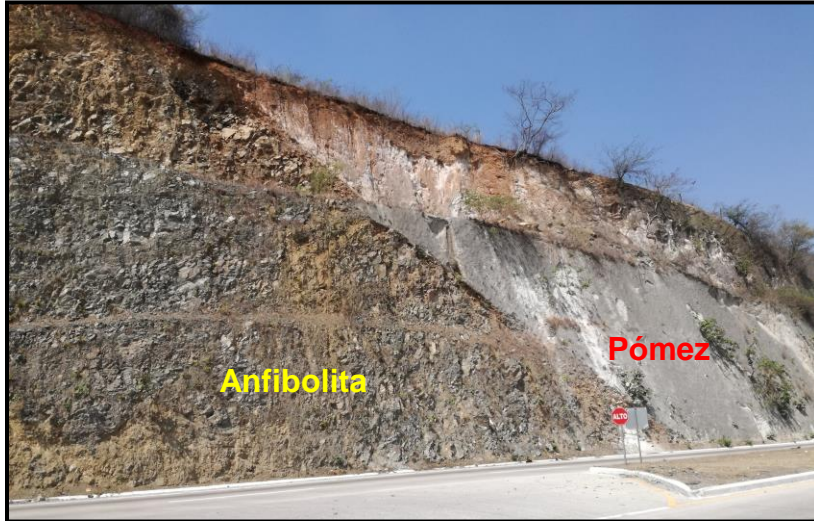
La Unidad de Pómez aflora en la parte central de área de estudio extendiéndose en dirección nor-oeste hacia las aldeas Sinaca y Las Tejas, aunque es claramente visible en varios tramos de la carretera CA-9 en contacto con anfibolita (foto 11).

FOTOGRAFÍA 11
UNIDAD DE PÓMEZ EN CONTACTO DISCORDANTE CON
LA UNIDAD DE ANFIBOLITA
COORDENADAS UTM: 0794171E, 1637587N

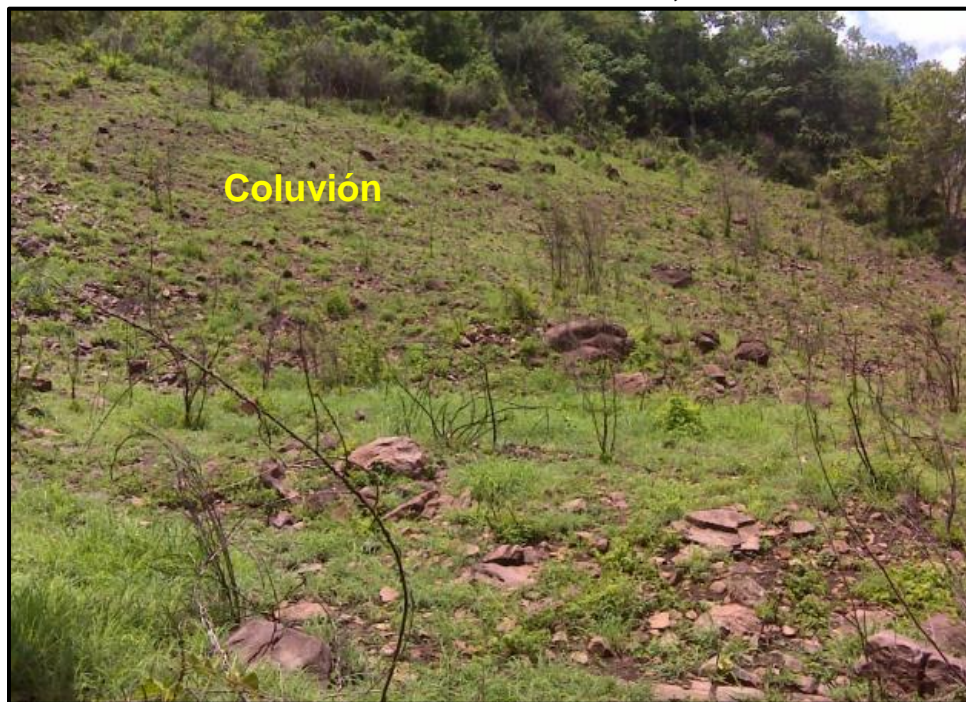
El primer coluvión se ubicó en la parte noreste de la aldea El Carrizo, en la finca La Coyotera, éste presentó una dimensión aproximada de 350 m² y está compuesto principalmente por bloques de basaltos que oscilan entre 0,20 m y 1,00 m de largo (fotografía 12).

FOTOGRAFÍA 12
UNIDAD DE COLUVIÓN COMPUESTA POR ROCAS
BASÁLTICAS Y ROCAS ANFIBOLÍTICAS
COORDENADAS UTM: 796606E, 1636955N

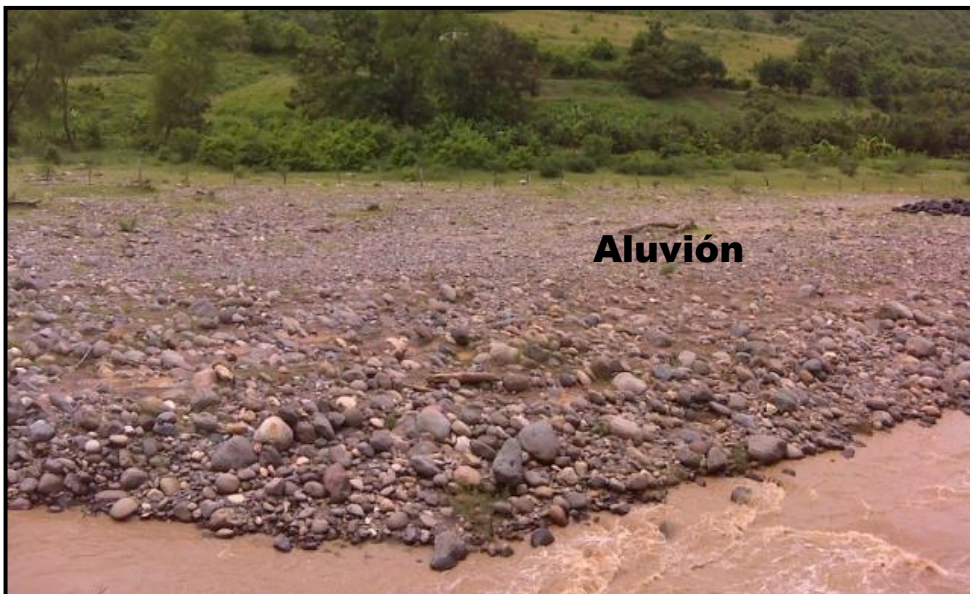
Además se observó que los bloques de roca de mayor tamaño están ubicados en las principales quebradas que alimentan al río Los Plátanos, y los de menor tamaño en el cauce del río, esto debido a la fuerza de arrastre de las corrientes y las distancias recorridas por los mismos (fotografía 13).

FOTOGRAFÍA 13
UNIDAD ALUVIONAL SOBRE EL RECORRIDO DEL RIO LOS PLÁTANOS
COORDENADAS UTM: 796173E, 1636413N

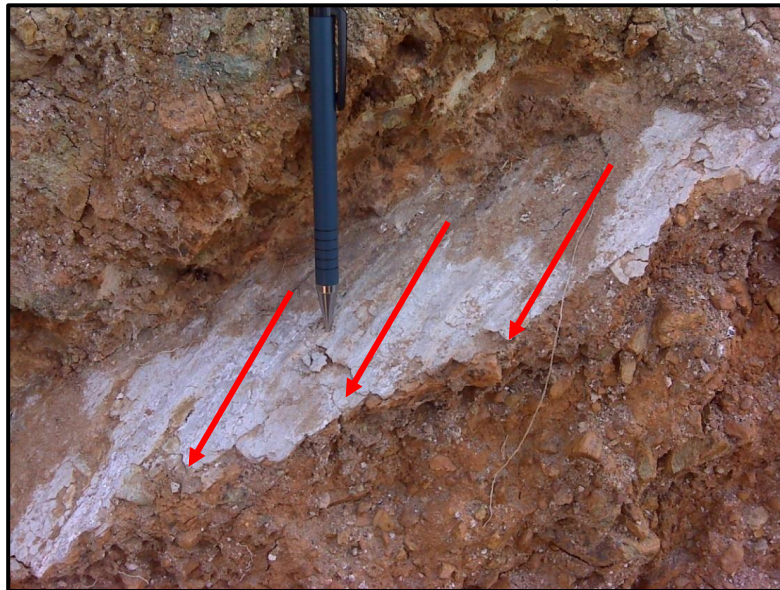
FOTOGRAFÍA 14
EVIDENCIA DE ESTRÍAS, LOCALIZADAS EN LAS
COORDENADAS UTM: 797496E, 1636247N

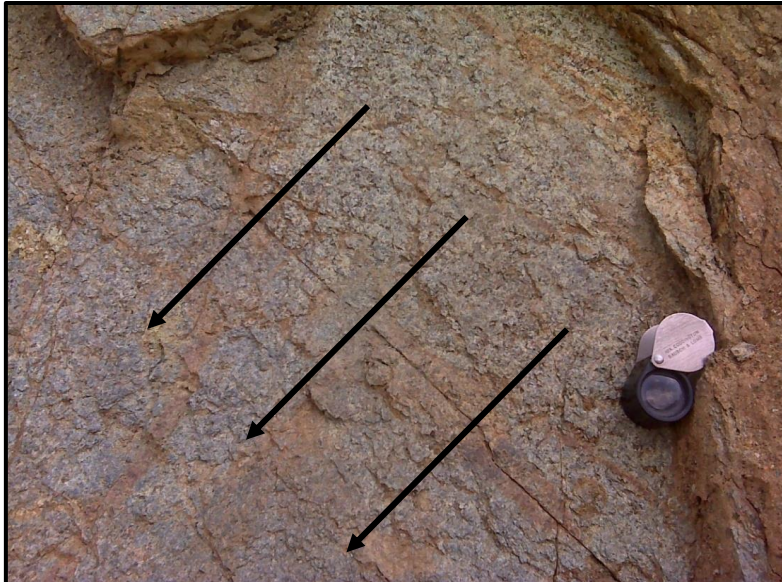
FOTOGRAFÍA 15
EVIDENCIA DE GRADAS, LOCALIZADA EN LAS COORDENADAS
UTM: 798113E, 1636032N

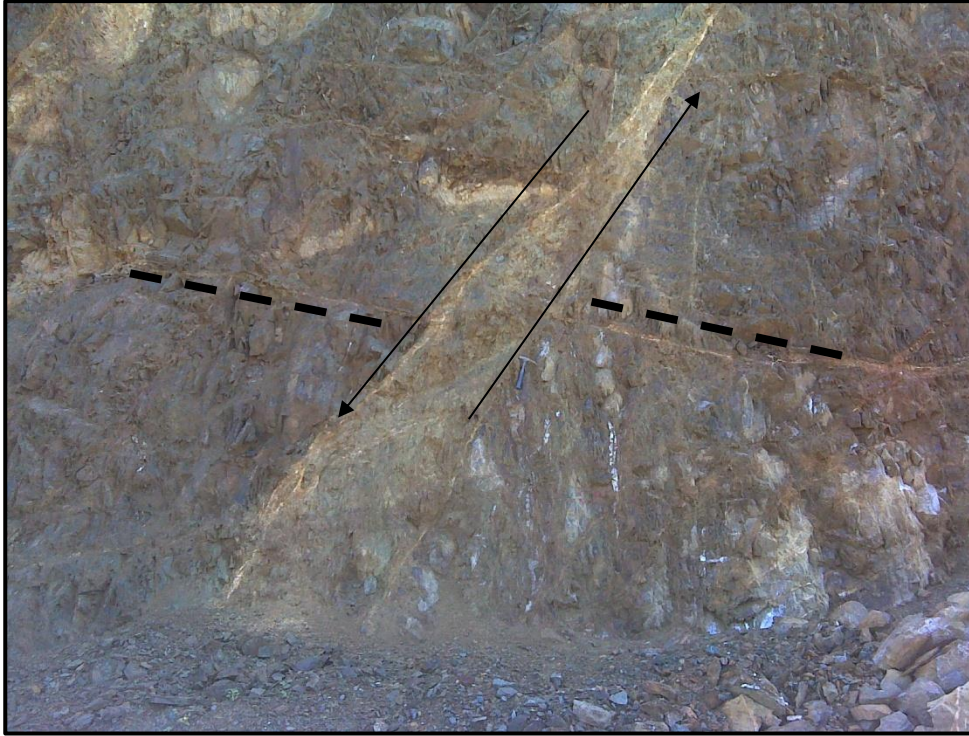
Las fallas normales son generadas a través de esfuerzos de distensión. Estas estructuras se encontraron en las Unidades de Anfibolita y Filita (fotografía 16), algunas de las cuales por el alto grado de alteración de la roca, fue difícil observar la presencia de tectoglifos, además se observó la presencia de material de falla *gouge*.

FOTOGRAFÍA 16
DESPLAZAMIENTO NORMAL DE VETAS
COORDENADAS UTM: 797397E, 1636347N

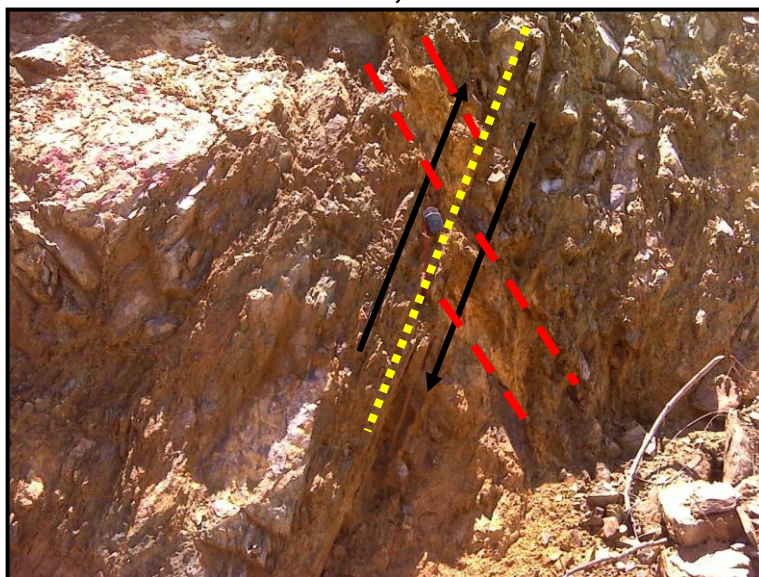
Las fallas inversas son generadas a través de esfuerzos de compresión. Estas estructuras se observan en las Unidades de Anfibolita y Filita (fotografía 17), las evidencias con las que cuentan son tectoglifos, desplazamiento de fracturas y vetas de alteración.

FOTOGRAFÍA 17
FALLA DE TIPO INVERSA, LOCALIZADA EN LAS COORDENADAS
UTM: 791879E, 1637216N

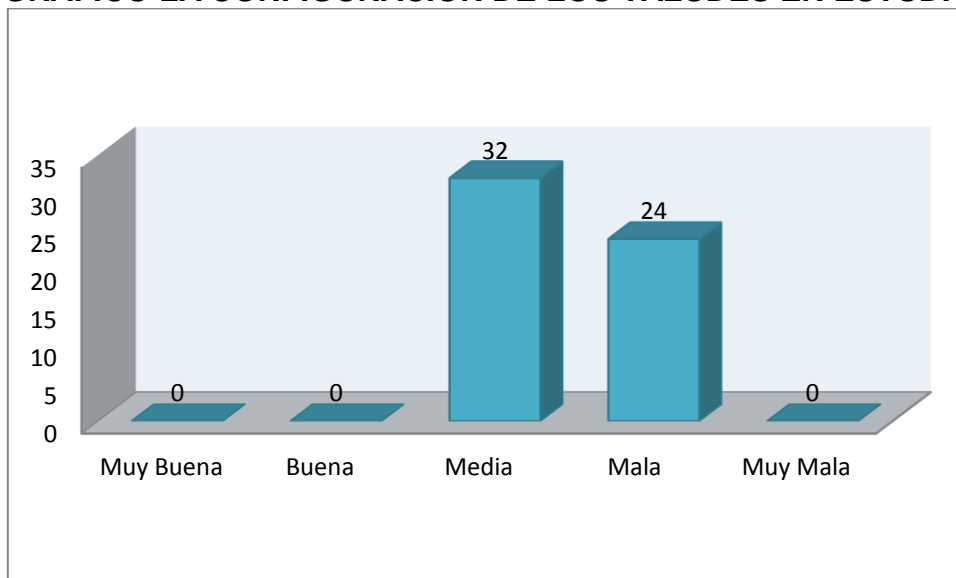
FIGURA 36
GRÁFICO LA CONFIGURACIÓN DE LOS TALUDES EN ESTUDIO

En la figura 36 se observa una mayor presencia de macizos rocosos con calidad geotécnica media, seguido por los macizos con calidad geotécnica mala, esto como resultado de recuento de las estaciones.

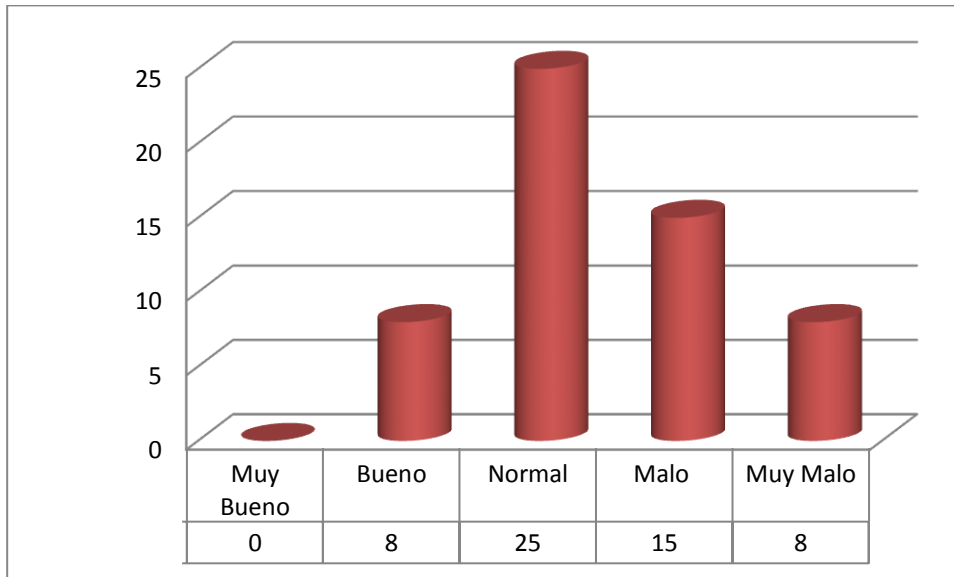
FIGURA 37
GRÁFICO DE LA DISTRIBUCIÓN DE TALUDES SEGÚN SU CALIDAD
MEDIANTE EL MÉTODO S.M.R.

En la tabla 28 se tiene de manera cuantitativa el valor *S.M.R.* obtenido para cada estación, así mismo en la figura 37 se muestra que los resultados tiene una tendencia mayoritaria de macizos rocosos con una calidad geotécnica normal, seguido por mala y por último las calidades geotécnicas buena y muy mala. En el mapa 7 se muestra una zonificación de las diferentes calidades geotécnicas determinadas a través del sistema romano.

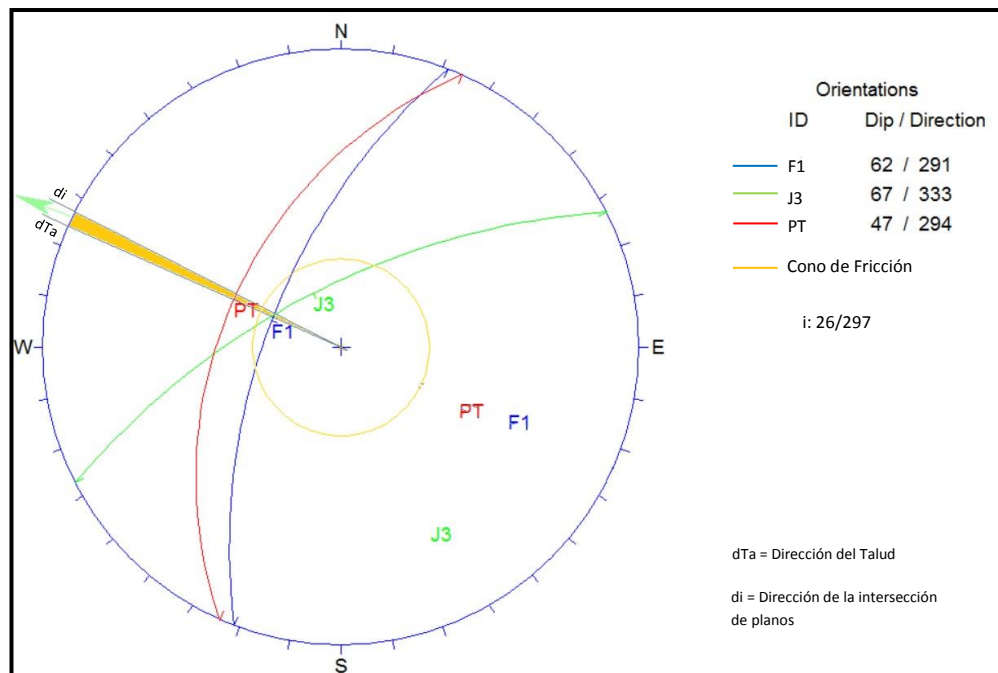
FIGURA 39
DETERMINACIÓN DEL PLANO SOBRE EL CUAL SE DESARROLLA EL DESLIZAMIENTO EN EL CASO DE ROTURA EN CUÑA

En el caso de la estación 9B, la dirección de las discontinuidades F1 y J3, caen fuera del área naranja, por lo tanto el movimiento se desarrolla en ambos planos. En la tabla 30 se tienen el dato de todas aquellas estaciones y familias de juntas que crean una rotura en cuña las cuales posteriormente analizará la estabilidad de estos, se descartan todas aquellas estaciones y familias que no tienen influencia en la generación de roturas en cuña, así mismo en el anexo 4 se tienen los gráficos de donde se analizaron las diferentes estaciones. A través de esto se determinó cuáles eran las discontinuidades que tienden a crear roturas.

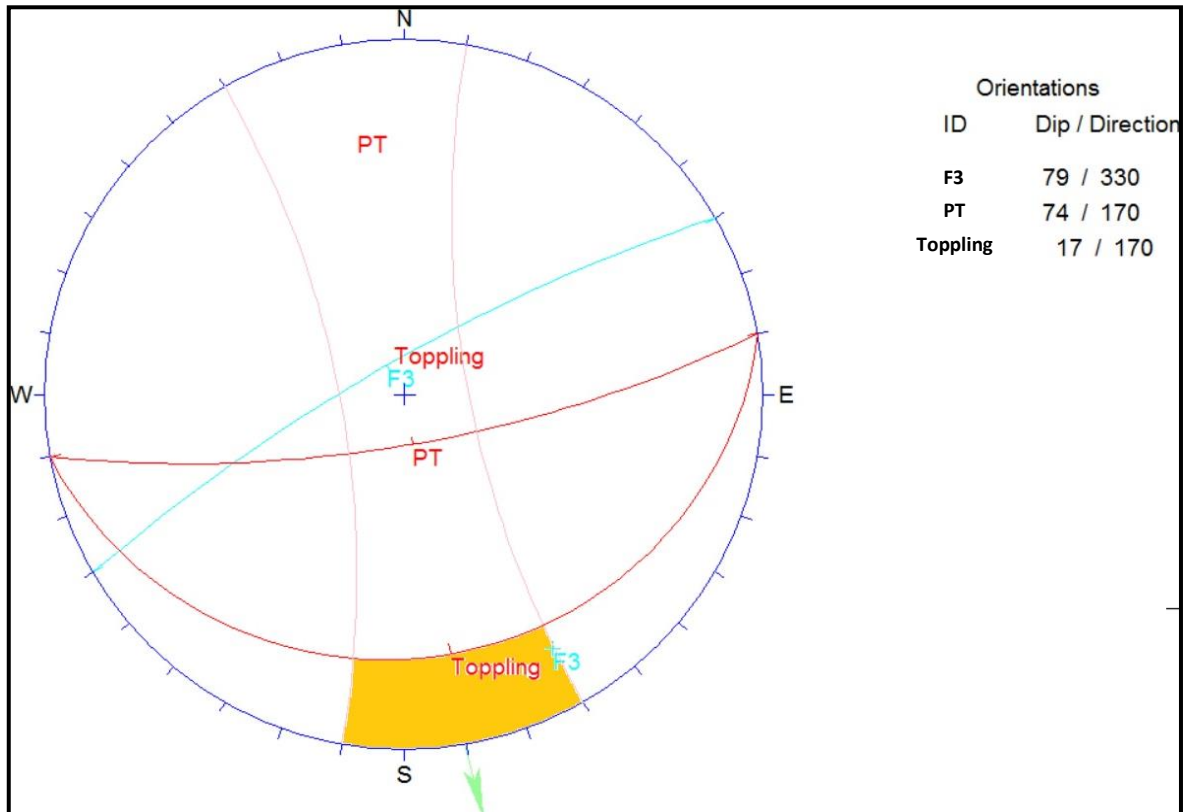
FIGURA 40
DETERMINACIÓN DEL PLANO SOBRE EL CUAL SE DESARROLLA EL
DESLIZAMIENTO EN EL CASO DE ROTURA EN VUELCO

Como se mencionó anteriormente, se debe establecer un intervalo de $\pm 20^\circ$ a partir de la dirección del talud, luego se deben trazar los círculos menores de la ciclográfica correspondientes a este intervalo. En la figura 40 se observa que el polo de la familia de juntas cae dentro del área sombreada, por lo tanto se establece que existe una posibilidad de que se desarrolle el mecanismo por vuelco.

Como ya fue mencionado, la estación 20A, fue la única que presentó este tipo de rotura por lo que las demás son descartadas.

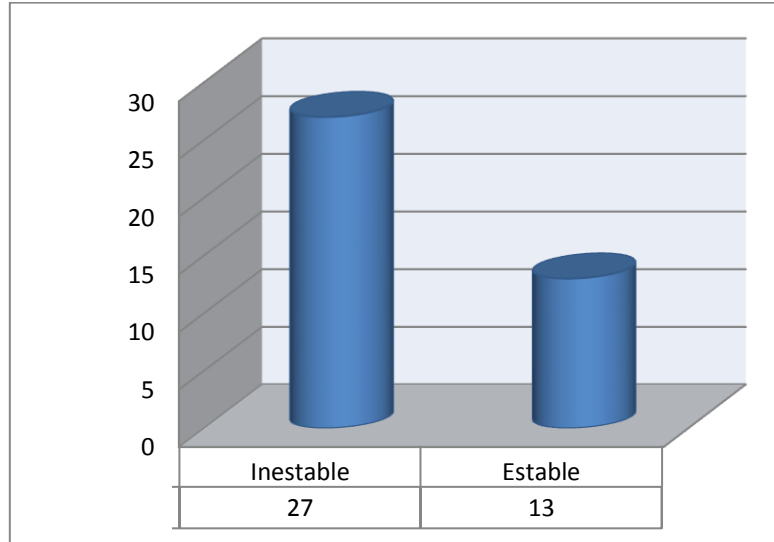
FIGURA 41
GRÁFICO DE LA TENDENCIA DE ESTABILIDAD DE LOS TALUDES

Mediante el análisis de las estaciones se determinó que la mayoría de las estaciones tenían una tendencia inestable, tendencia que se observa de mejor manera en el gráfico de la figura 41.

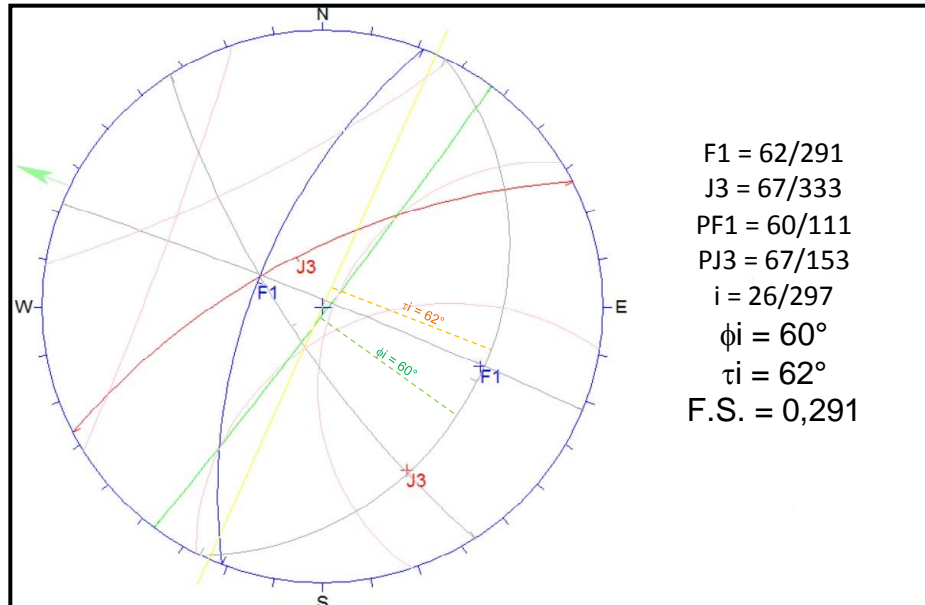
FIGURA 42
DETERMINACIÓN DEL FACTOR DE SEGURIDAD PARA CUÑAS

Como se observa, el valor de factor de seguridad es menor a 1, por lo cual se establece que el mecanismo de rotura es inestable, así mismo en la tabla 32 se dan los valores de factor de seguridad obtenidos para cada una de las estaciones que presentaron mecanismo de rotura por cuña.

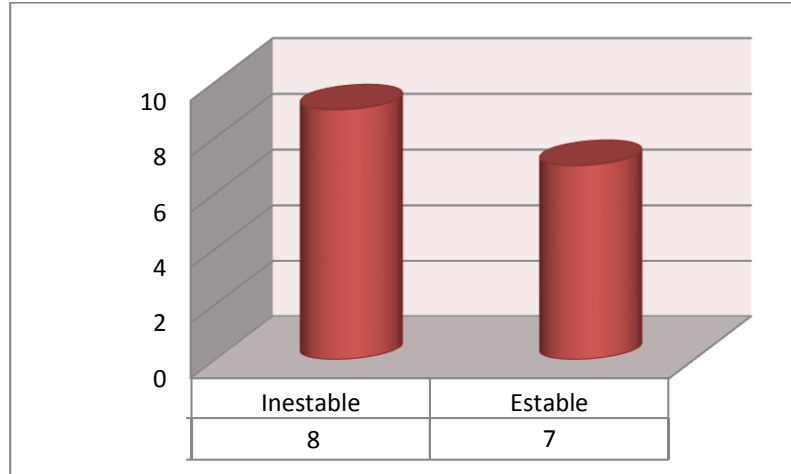
FIGURA 43
GRÁFICO DE LA TENDENCIA DE ESTABILIDAD DE LOS TALUDES

Mediante el análisis de las estaciones se determinó que las estaciones tenían una ligera tendencia inestable, tendencia que se observa de mejor manera en el gráfico de la figura 43.

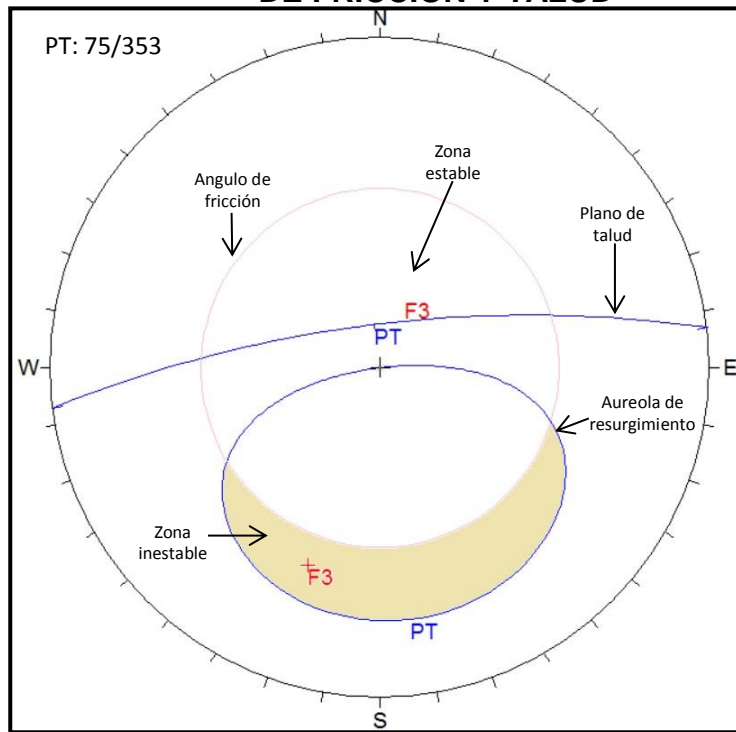
FIGURA 46
CICLOGRÁFICA CONTENIENDO LA AUREOLA DE RESURGIMIENTO, CONO DE FRICCIÓN Y TALUD

Para ejemplificar esto de mejor manera se utilizan los datos de la estación 13B, que es un macizo rocoso compuesto por anfibolita cuya dirección del plano de talud es $75^{\circ}/N353$. Este talud es afectado por el plano de falla 3: $65^{\circ}/N020$, lo cual genera una rotura planar. Para lograr estabilizar el talud por medio de la corrección se debe dejar fuera del área sombreada el polo de la discontinuidad del mecanismo de rotura. En este caso el talud no debe exceder de los 67° para que la rotura sea estable, con esto se recomienda un talud $67^{\circ}/N353$. Esto se ejemplifica de mejor manera en las figuras 46 y 47.
