UNIVERSIDAD DE SAN CARLOS DE GUATEMALA  
FACULTAD DE ARQUITECTURA

# **CENTRO CULTURAL PARA LA ELABORACION DE MARIMBAS Y REVITALIZACION DE SU ENTORNO INMEDIATO**

PREVIO A CONFERÍRSELE EL TITULO DE ARQUITECTO

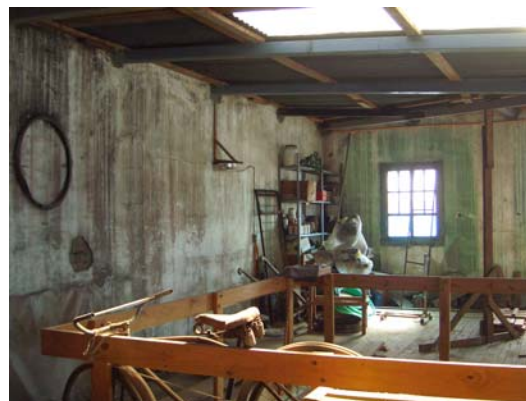
**Fotografía No. 1**

Estado de deterioro en el que se encuentra actualmente el inmueble que alberga la Fábrica de las Marimbas.

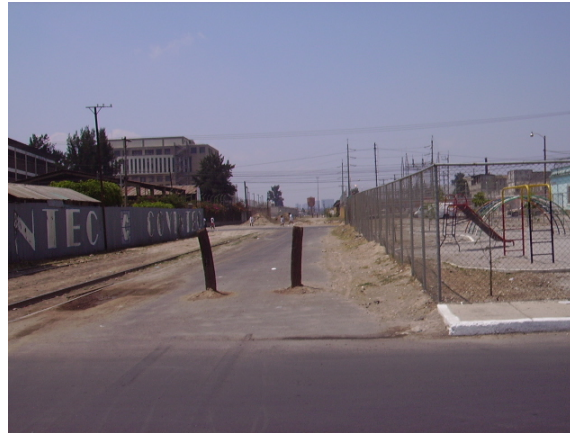
**Fotografía 4.** Leve deslizamiento de tierra, provocado por las lluvias y el desnivel existente en el área. Ubicación 12 calle y 14 avenida, zona 1, Barrio Gerona, Ciudad de Guatemala.

- ✚ La topografía en General del área de estudio, presenta leves variaciones, se establecen pendientes entre 0% y 5%.
- ✚ El fondo irregular del terreno se encuentra relleno de cenizas y pómez con espesores de entre 100<sup>a</sup> 200 mts.
- ✚ El hecho de existir en el lugar ceniza en su suelo, el cual es un material erosionable, está surcado por barrancos profundos y algunas protuberancias por leves deslizamientos de tierra en algunos sectores.

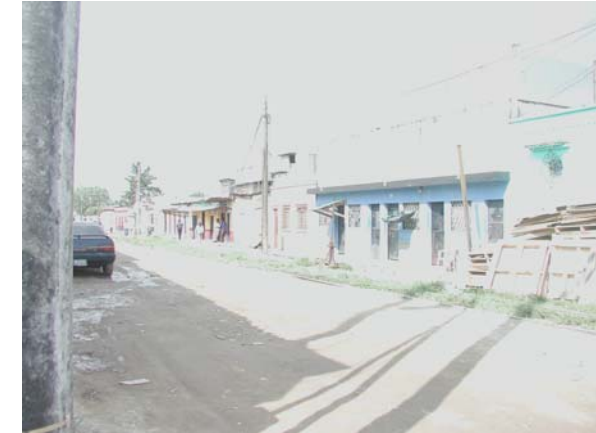
**Fotografía 5.** Desnivel existente del terreno. Ubicado en la 10ma. Calle y 14 avenida, zona 1, Barrio Gerona, Ciudad de Guatemala.

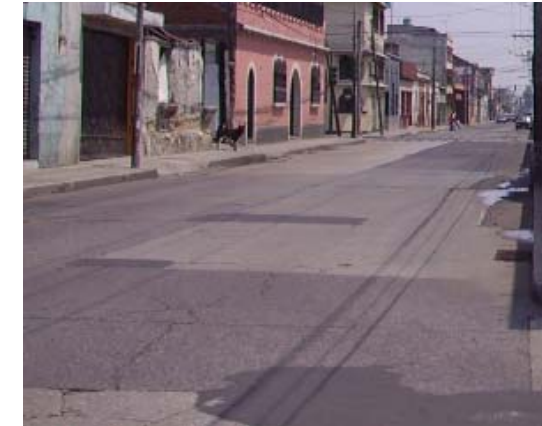
**Fotografía 9.** Alto grado de deterioro en los carriles. Ubicación en 12 calle "A" sobre la 12 avenida, zona 1, Barrio Gerona, ciudad de Guatemala.

- ✚ A menudo se observan de 4 a 10 personas en las esquinas ubicadas sobre la 12 Avenida, esperando tomar el bus; siendo las esquinas más afectadas las ubicadas en la 10ma. calle y 13 calle sobre la 12 avenida y la esquina de la 14 avenida sobre la 10ma. Calle.
- ✚ Las rutas de buses que transitan por el área son la Ruta 101 de Gerona a Pilar, la Ruta 32 de la Alameda a la Verbena, la Ruta 41 de la colonia Maya a la Terminal.
- ✚ El material base de los carriles es de concreto, pero debido al alto grado de tránsito que presenta ha sufrido gran deterioro y presenta la aplicación de asfalto para reparaciones, a la vez que presenta rajaduras lo cual provoca cambios de nivel y que la superficie carezca de uniformidad.

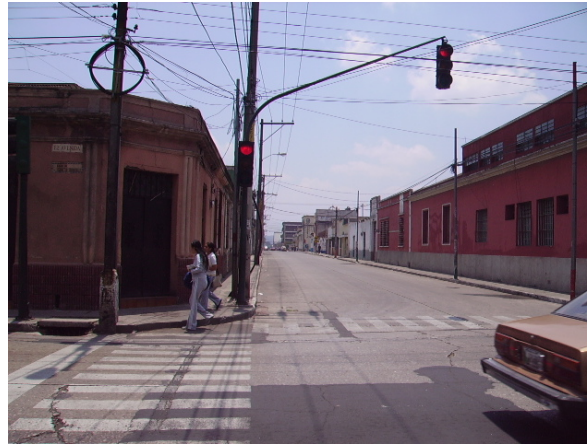
**Fotografía 10.** El ancho en los carriles es poco variable. Ubicación en la 13 calle esquina 13 avenida, zona 1, Barrio Gerona, ciudad de Guatemala.

- ✚ El ancho es poco variable y oscila entre 8.05 mts y 8.77 mts, lo cual es un ancho estandar para vías de primer orden o carriles de doble paso y uno de parqueo.
- ✚ Debido a la falta de parquímetros es difícil determinar exactamente cuantos vehículos caben en las áreas donde es permitido parquear en la vía pública, por lo cual este será determinado por el tamaño de los vehículos que se parquean a diario.
- ✚ Dentro del área de estudio no se localiza ningún sector para lo que respecta a áreas de parqueo público, esto provoca que en ciertas épocas de año, específicamente en el mes de octubre, las calles sean obstruidas para el paso de vehículos y son utilizadas como parqueo público, por falta de éste.

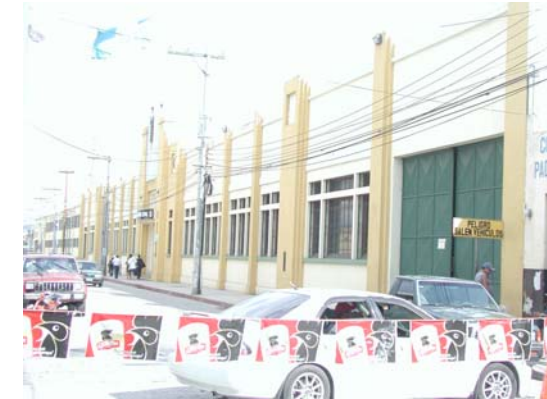
**Fotografía 11.** Obstrucción de calles para ubicar parqueos públicos. Ubicación 10ma. Calle esquina 13 avenida, zona 1, Barrio Gerona, ciudad de Guatemala.

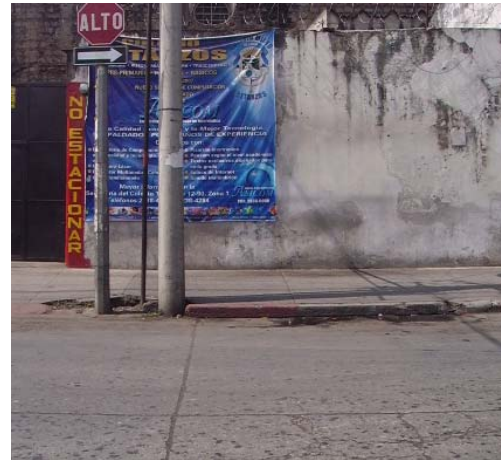
- ✚ El estado que presentan actualmente las banquetas es un alto grado de deterioro, en su mayoría son de concreto y se encuentran con fisuras y grietas a causa del alto tráfico que ha sufrido a través del tiempo.
- ✚ Otro de los principales problemas que ayudan a deteriorar más estas áreas son la gran cantidad de tapaderas de agua y drenajes deterioradas, ubicadas en la superficie, también la colocación de otros objetos sobre la acera como medida de prevención para que los inmuebles en caso de un accidente no sean dañados los cuales son de material de desecho, principalmente chatarra.

Fotografía 12. Alto grado de deterioro en las banquetas. Ubicación 10ma. Calle esquina 13 avenida, zona 1, Barrio Gerona, ciudad de Guatemala.

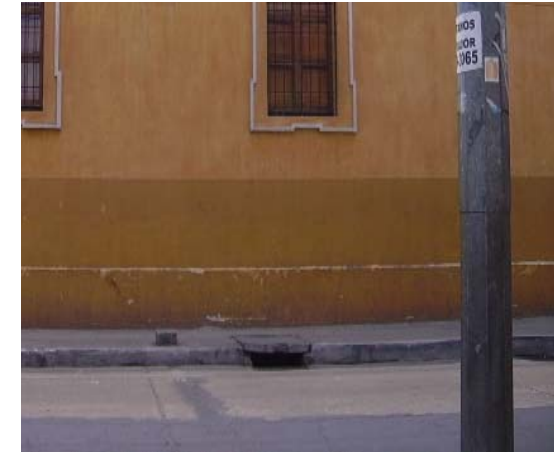
Fotografía 13. Ayuda al deterioro de las banquetas la ubicación de cajas o drenajes que no cuentan con mantenimiento. Ubicación 12 avenida esquina 11 calle, zona 1, Barrio Gerona, ciudad de Guatemala.

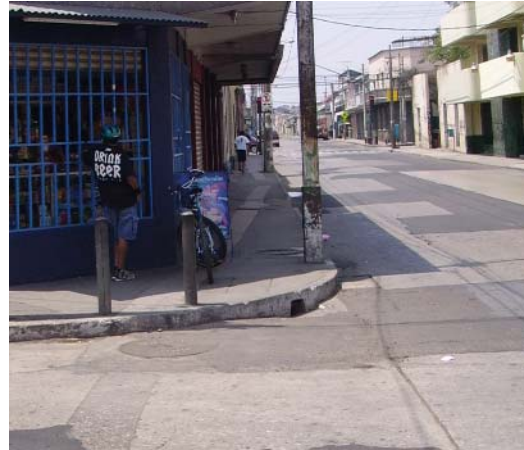
- Algunos vados vehiculares presentan obstáculos para los transeúntes y más aún para los discapacitados que llegan a circular por estas calles.
- El ancho de las banquetas no es el apropiado para la ubicación de mobiliario urbano, lo cual provoca que en algunas áreas el tamaño de las banquetas sea más pequeño de lo normal.
- El ancho de las banquetas oscila entre 1.50 mts y 1.97 mts. Por el alto deterioro y los diversos materiales que poseen las mismas cerrase completamente de uniformidad en su diseño.

**Fotografía 14.** Obstáculos para los transeúntes en las banquetas. Ubicación 12 avenida esquina 12 calle "A", zona 1, Barrio Gerona, ciudad de Guatemala.

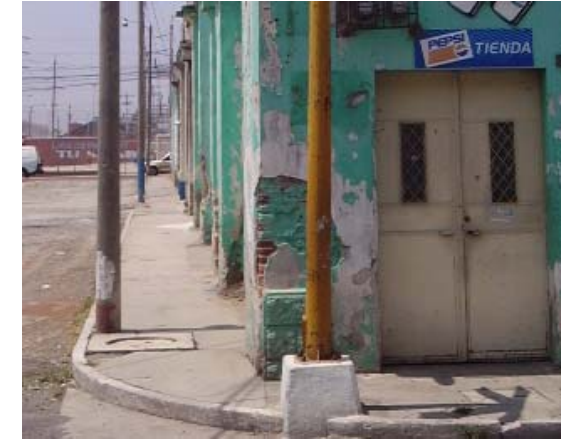
**Fotografía 15.** El ancho de las banquetas no es el apropiado para la ubicación de infraestructuras. Ubicación 12 calle "A2" esquina 14 avenida, zona 1, Barrio Gerona, ciudad de Guatemala.

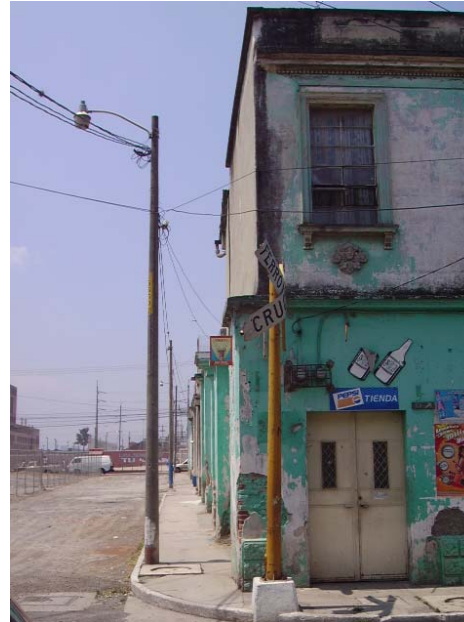
**Fotografía 16.** Poste de concreto con luminaria. Ubicación 12 calle esquina 14 avenida, zona 1, Barrio Gerona, ciudad de Guatemala.

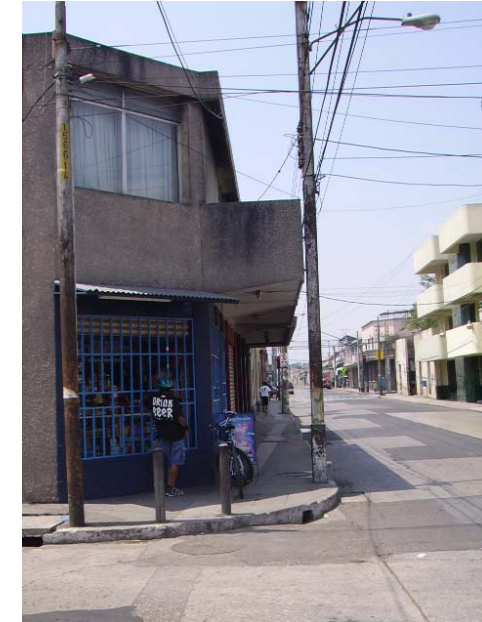
**Fotografía 17.** Poste de concreto con luminaria y de tendido eléctrico. Ubicación 12 calle esquina 12 avenida, zona 1, Barrio Gerona, ciudad de Guatemala.

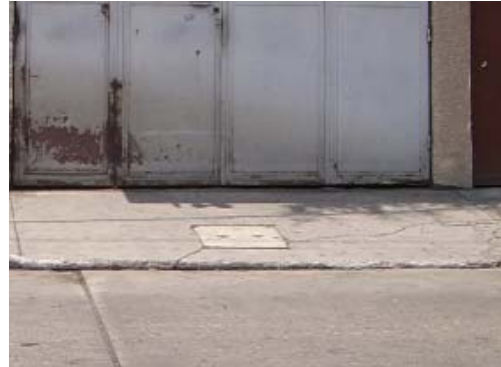
- ✚ Este servicio es prestado por Empagua. Encontramos lo que son las cajas a lo largo de las calles, y en muchos casos existen hasta dos por inmueble, por el hecho de que con el tiempo han ido cambiando los respectivos usos del suelo en el área.

**Fotografía 18.** Deterioro de tapaderas de cajas de agua potable. Ubicación 12 calle entre 12 avenida y 13 avenida, zona 1, Barrio Gerona, ciudad de Guatemala.

- Aproximadamente el 60% de las cajas se encuentran en estado de deterioro, algunas convertidas en pequeños basureros.

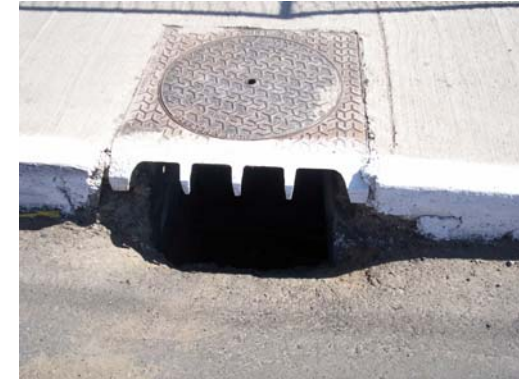
- La ubicación de tragantes, en su mayoría colocados en las esquinas con tapaderas de distinto material, entre concreto y acero.
- Entre las tapaderas de concreto encontramos de tipo cuadrada con una rejilla de varillas de acero, rectangulares y redondas con base cuadrada.
- Por el estado de deterioro en que se encuentran los drenajes, representan obstáculos para los transeúntes.

**Fotografía 19.** Tragante de tapadera cuadrada metálica. Ubicación 13 calle esquina 14 avenida, zona 1, Barrio Gerona, ciudad de Guatemala.

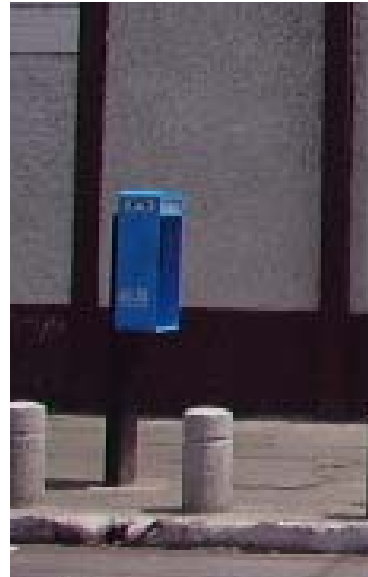
**Fotografía 20.** Cabina telefónica individual, en mal estado. Ubicación 13 calle entre 12 avenida y 13 avenida, zona 1, Barrio Gerona, ciudad de Guatemala.

- ✚ El servicio de telecomunicaciones y su infraestructura es regular, ya que a pesar de contar con gran cantidad de teléfonos públicos 2 de cada 7 teléfonos se encuentran en buen estado respecto a su servicio, pero en lo que respecta a su estructura, esta presenta un buen estado y lo que más les afecta es la suciedad provocada por la contaminación.
- ✚ Los postes para el tendido de cable telefónico están ubicados sobre la calle y principalmente en las esquinas, son de metal o de concreto y junto con los postes de electricidad y de cable para TV, constituyen un problema de aglomeración en algunas áreas, lo que provoca problemas en la circulación del peatón por las aceras.

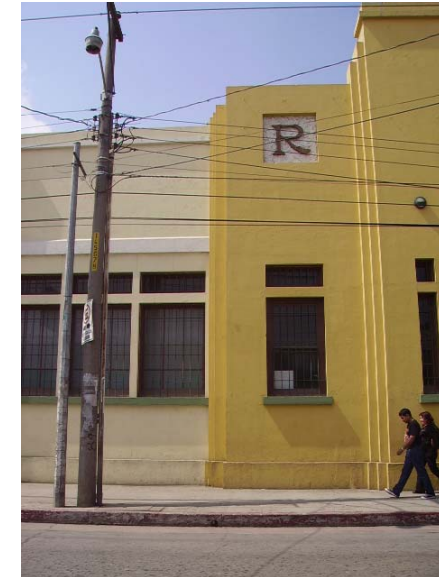
**Fotografía 21.** Poste de telefonía metálico. Ubicación 10ma. Calle entre 13 avenida y 14 avenida, zona 1, Barrio Gerona, ciudad de Guatemala.

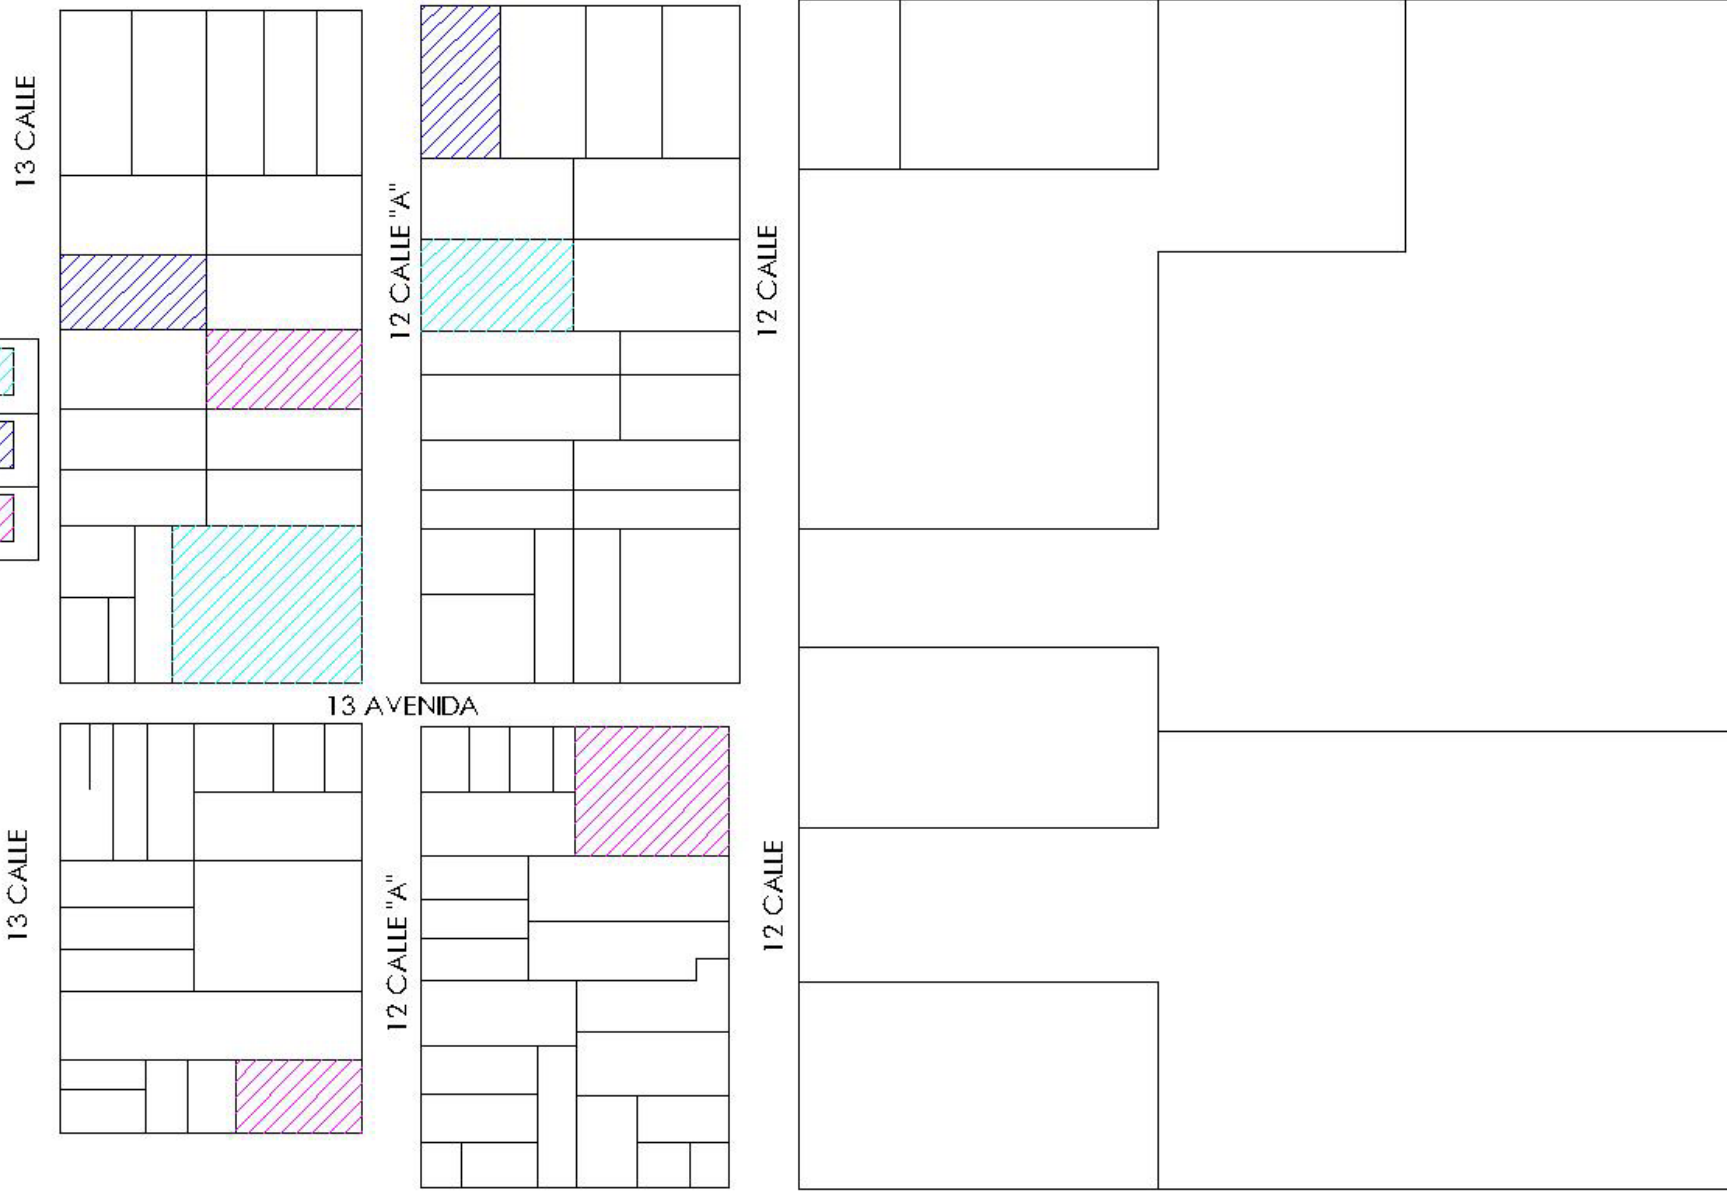
Inmuebles de Primer Orden	
Inmuebles de Segundo Orden	
Inmuebles de Tercer Orden

PLANO INMUEBLES EN ALTO GRADO DE DETERIORO DEL ENTORNO URBANO  
AL CENTRO CULTURAL, BARRIO GERONA, CIUDAD DE GUATEMALA

Para este tipo de propuestas se realizó un análisis de los inmuebles patrimoniales, que a nivel de maestría se podría desarrollar una propuesta de restauración de los inmuebles en alto grado de deterioro, determinando y clasificando el grado de deterioro de los inmuebles que necesiten ser renovados dentro del área de estudio, con el fin de establecer un orden de prioridad. (Ver plano 19).

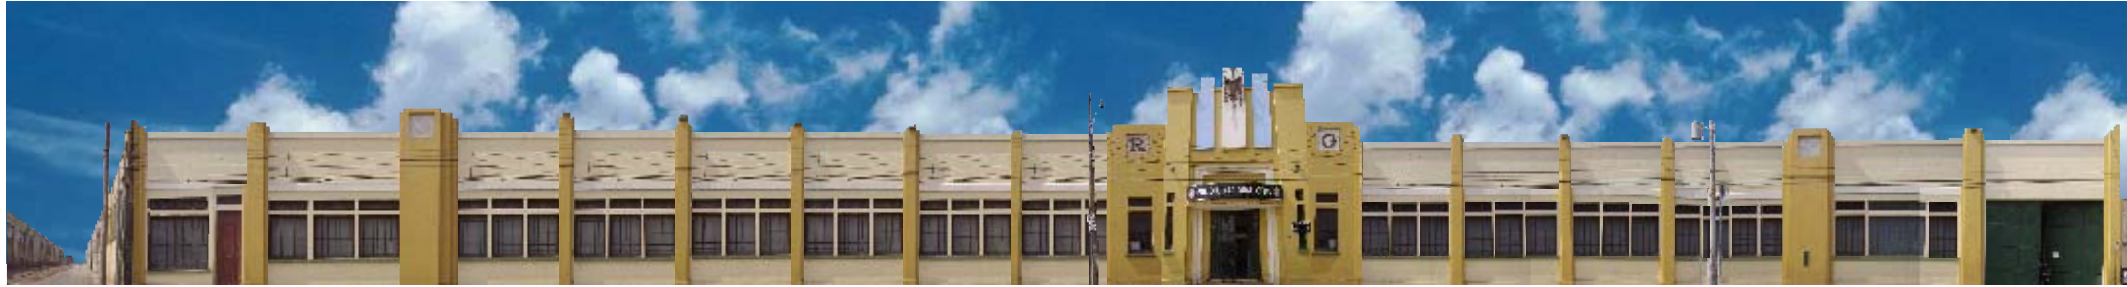
10ma. Calle Sur entre 14 Avenida y 13 Avenida  
Larguillo No. 1-A

- Arquitectura patrimonial deteriorada.
- Mala ubicación de postes.
- La edificación patrimonial se conserva en un 70 %.
- Cableado aéreo
- Alteración a la edificación patrimonial.

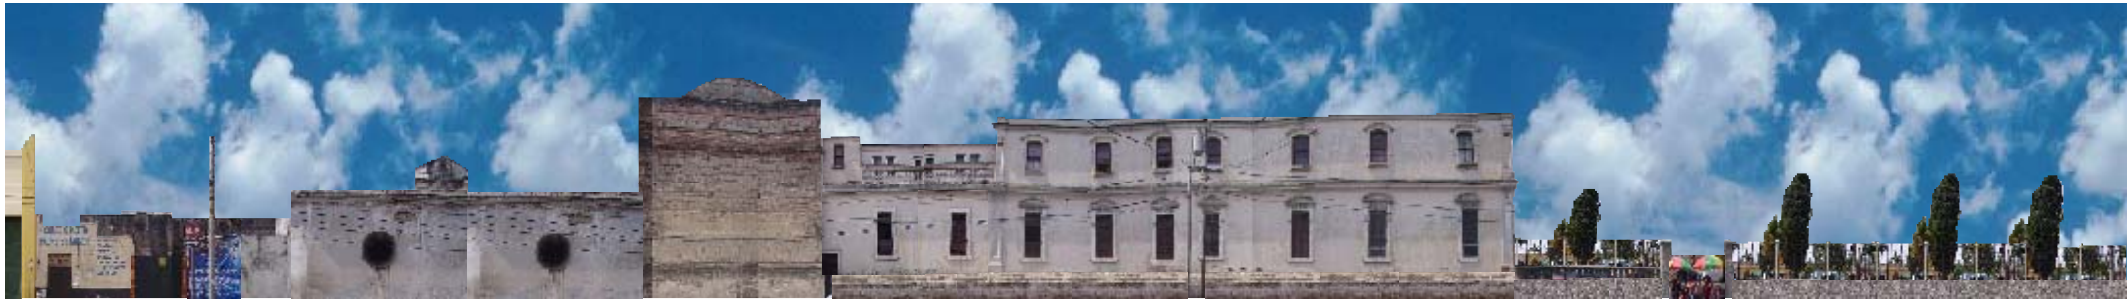
10ma. Calle Sur entre 13 Avenida y 12 Avenida  
Larguillo No. 1-B

- ✚ Arquitectura patrimonial con deterioros.
- ✚ Cambios de tipología arquitectónica.
- ✚ Alteración de la unidad de la fachada por colores y texturas fraccionadas.
- ✚ El deterioro mas evidente es el causado por la aparición de moho por humedad y el humo de las camionetas.

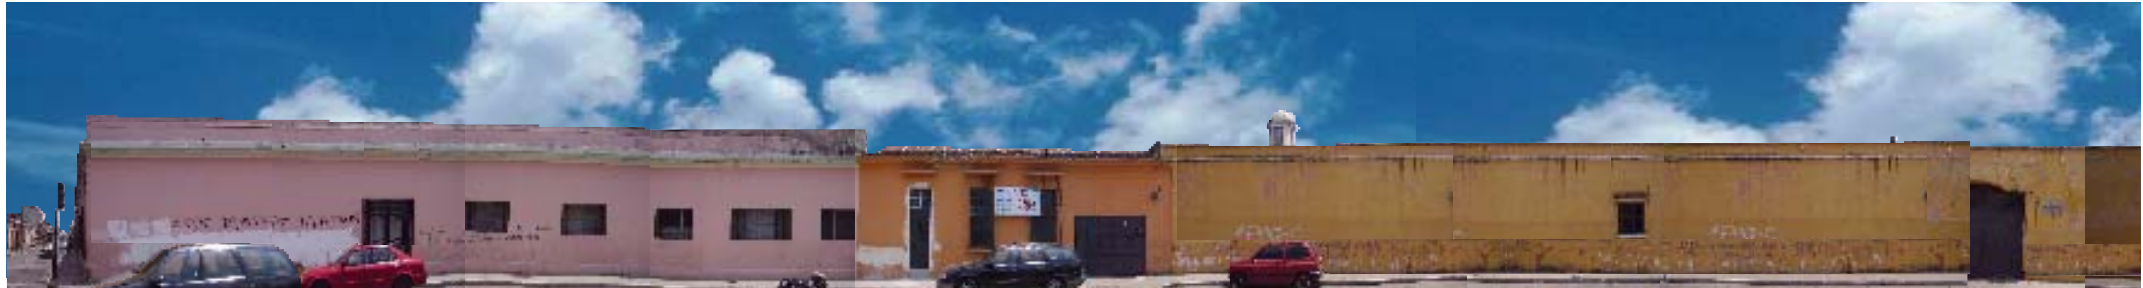
12 Calle Norte entre 12 Avenida y 13 Avenida  
Larguillo No. 2-A

- ✚ Calidad de la imagen es desordenada.
- ✚ Cambio de materiales de acabados tradicionales por contemporáneos de características discordantes al contexto.
- ✚ Falta de mobiliario urbano adecuado al contexto.
- ✚ Deterioro de pavimentos.
- ✚ Carencia de gamas de color acordes al contexto.

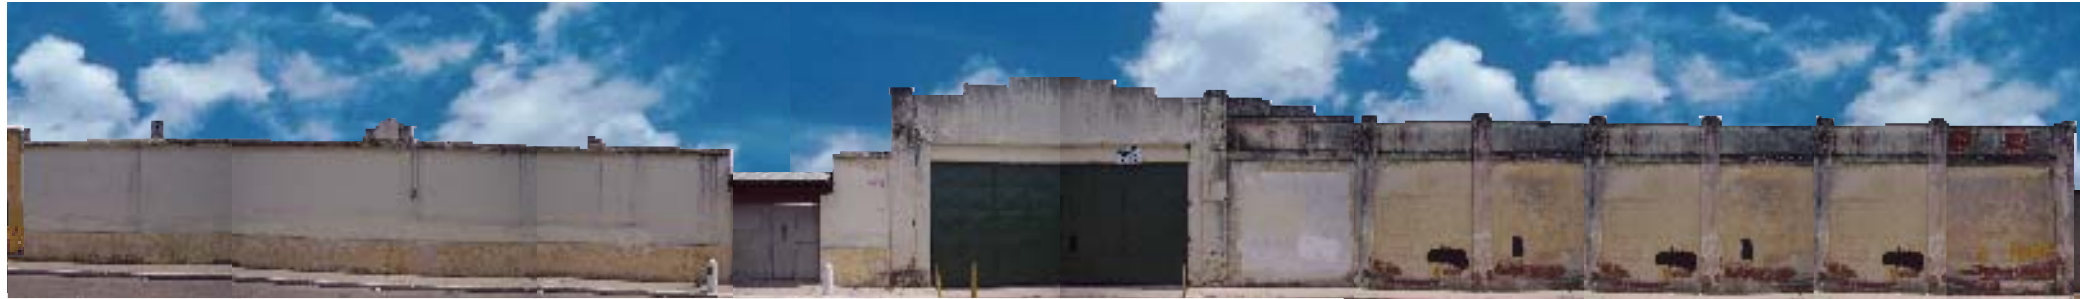
12 Calle Norte entre 13 Avenida y 14 Avenida  
Larguillo No. 2-B

- ✚ Presencia de edificación discordante.
- ✚ Cambio de materiales tradicionales.
- ✚ Ruptura de continuidad y escala del conjunto.
- ✚ Agregados en cubierta de arquitectura tradicional.
- ✚ División de fachadas por medio del color.
- ✚ Calidad de imagen: desordenada

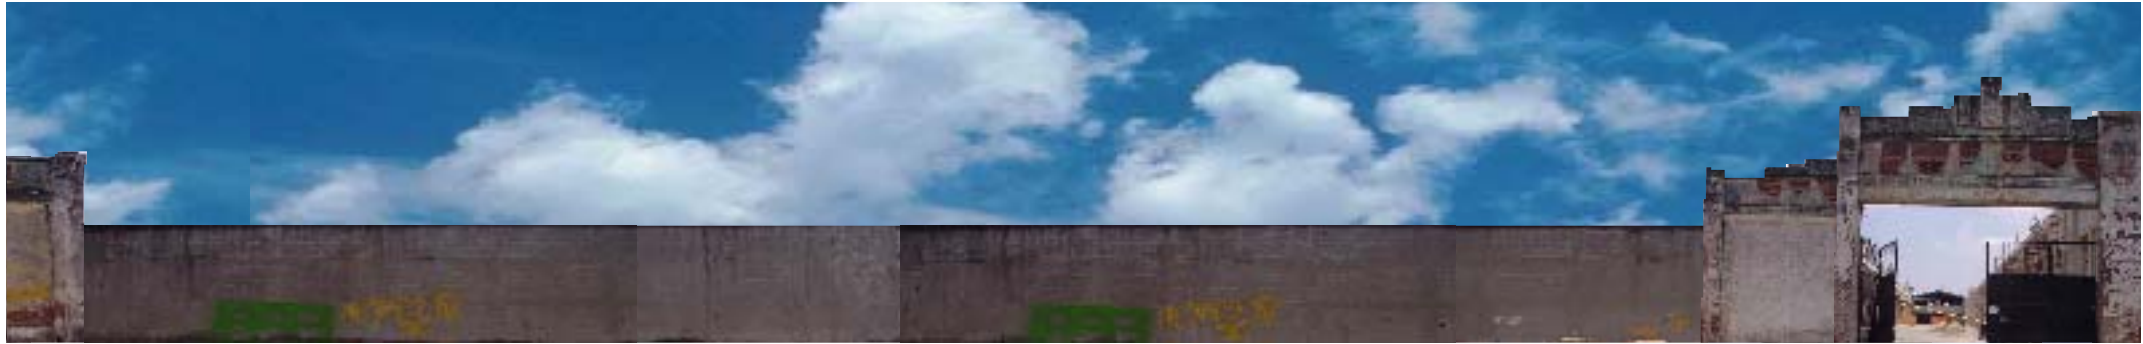
12 Calle Norte entre 13 Avenida y 14 Avenida  
Larguillo No. 3 -C

- Arquitectura patrimonial con deterioros.
- Cambios de tipología arquitectónica.
- Alteración de la unidad de la fachada por colores y texturas fraccionadas.
- El deterioro más evidente es el causado por la aparición de moho por humedad.

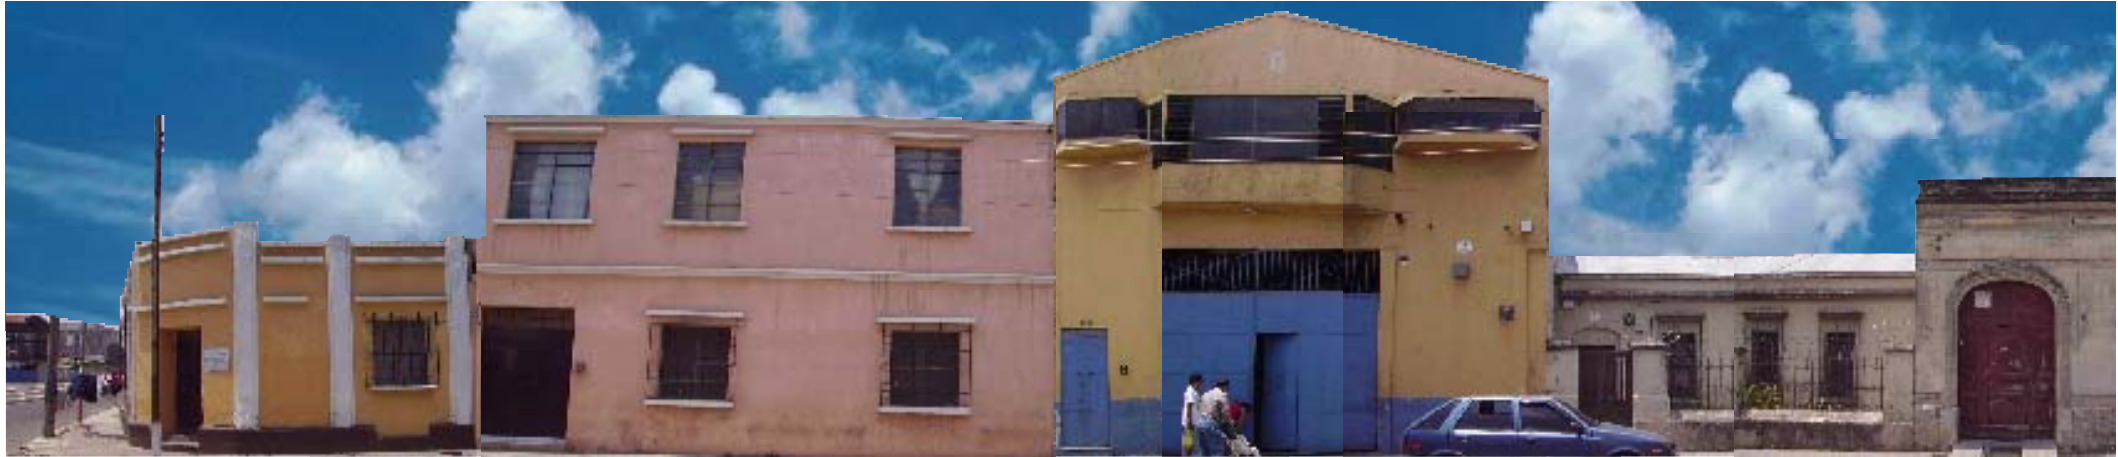
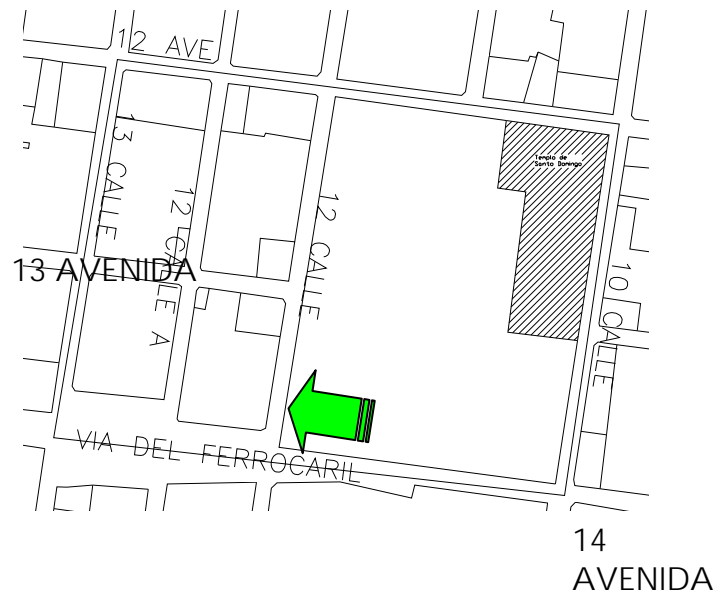
12 Calle Sur entre 14 Avenida y 13 Avenida  
Larguillo No. 3-A

- ✚ Presencia de edificación discordante.
- ✚ Cambio de materiales tradicionales.
- ✚ Ruptura de continuidad y escala del conjunto.
- ✚ Agregados en cubierta de arquitectura tradicional.
- ✚ División de fachadas por medio del color.
- ✚ Calidad de imagen: desordenada

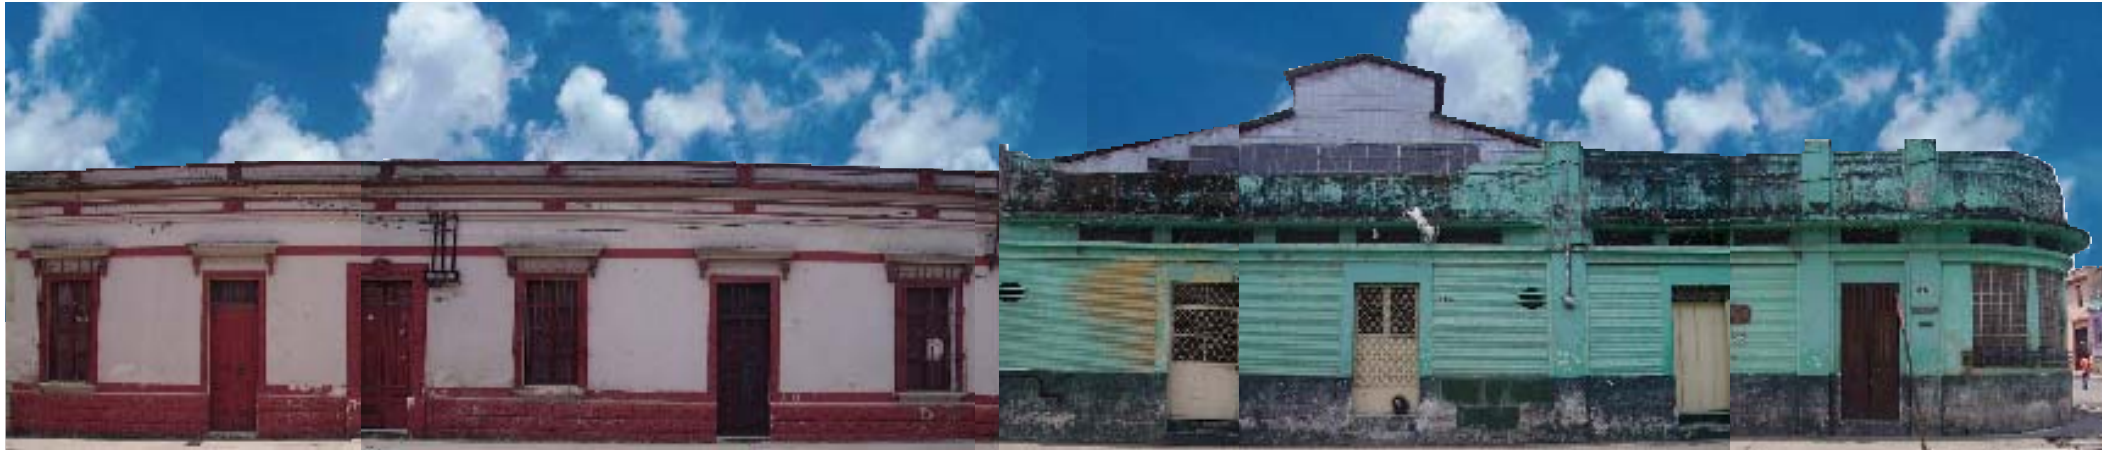
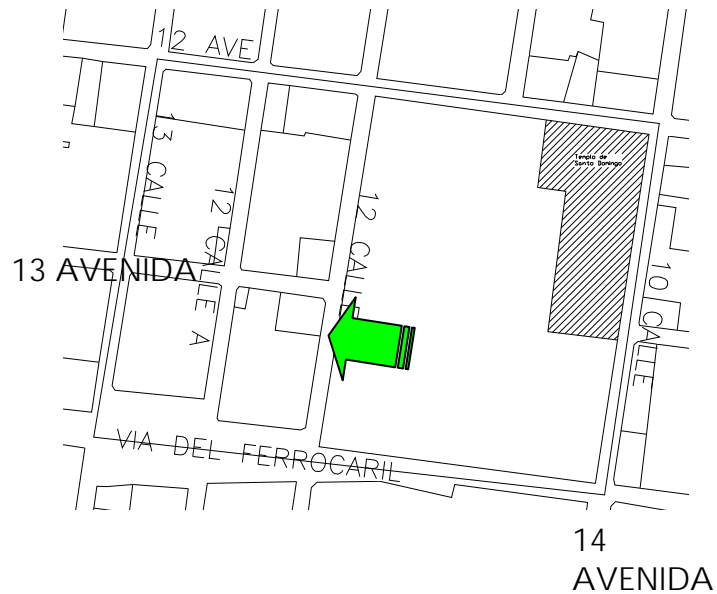
NORTE → 12 Calle Sur entre 14 Avenida y 13 Avenida  
Larguillo No. 3 -B

- Arquitectura patrimonial con deterioros.
- Cambios de tipología arquitectónica.
- Alteración de la unidad de la fachada por colores y texturas fraccionadas.
- El deterioro más evidente es el causado por la aparición de moho por humedad.

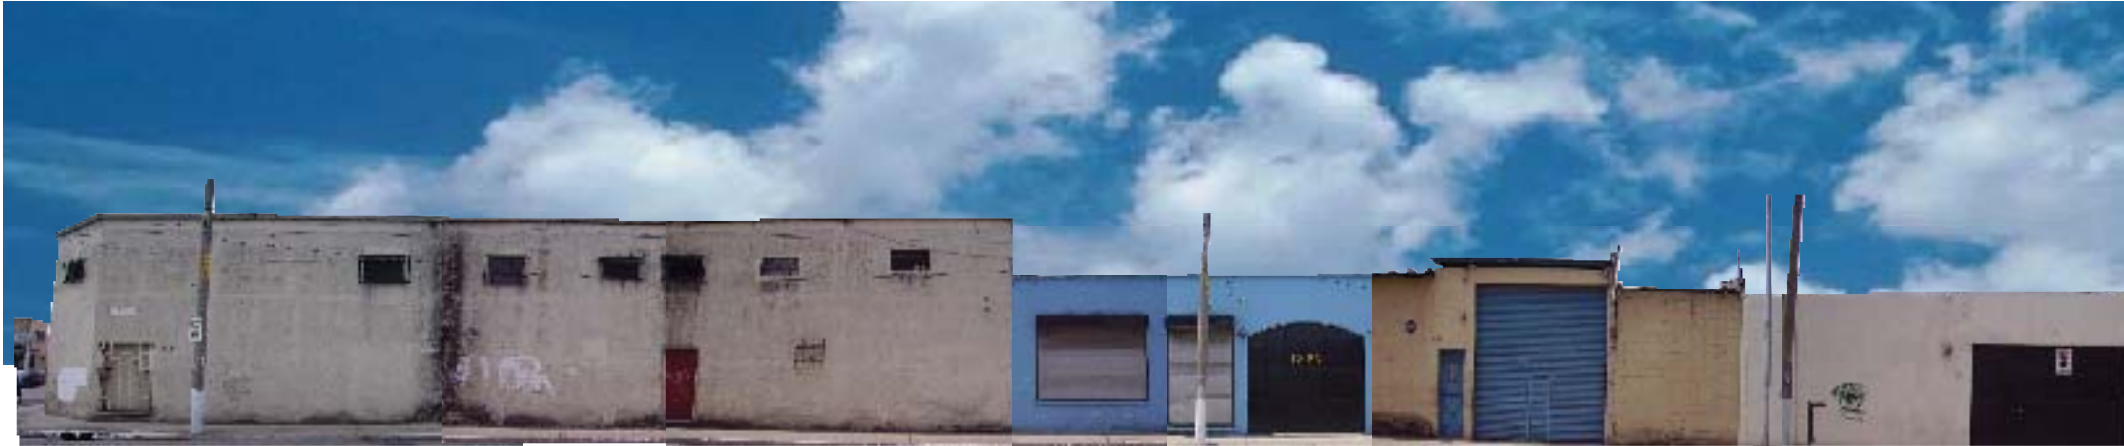
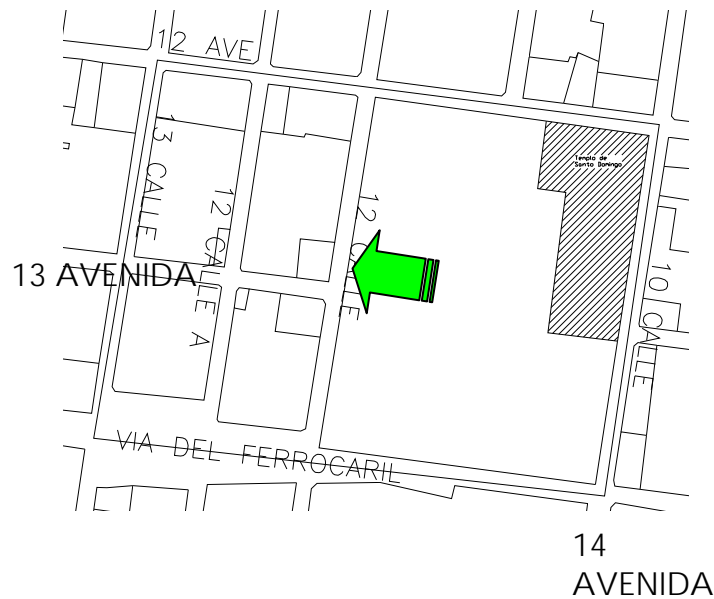
NORTE → 12 Calle Sur entre 13 Avenida y 12 Avenida  
Larguillo No. 4-A

- Cambios de tipología arquitectónica.
- Alteración de la unidad de la fachada por colores y texturas fraccionadas.
- El deterioro más evidente es el causado por la aparición de moho por humedad y el humo de las camionetas.

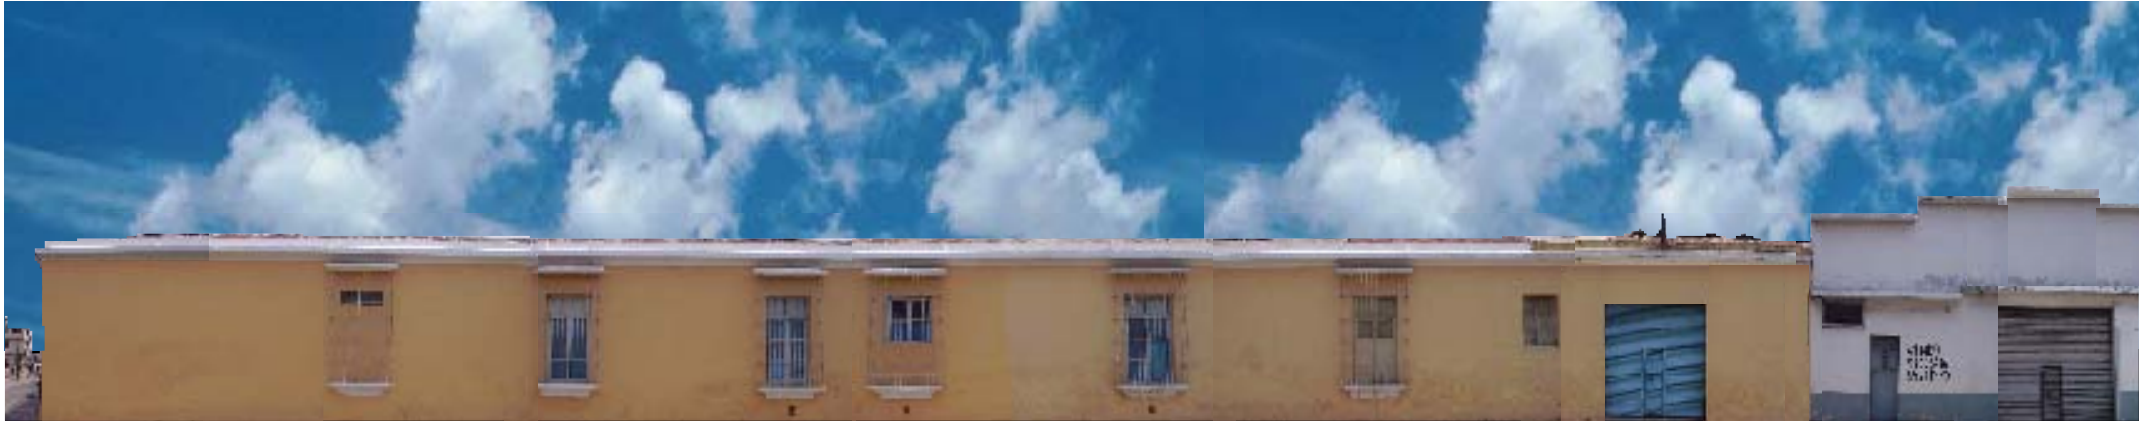
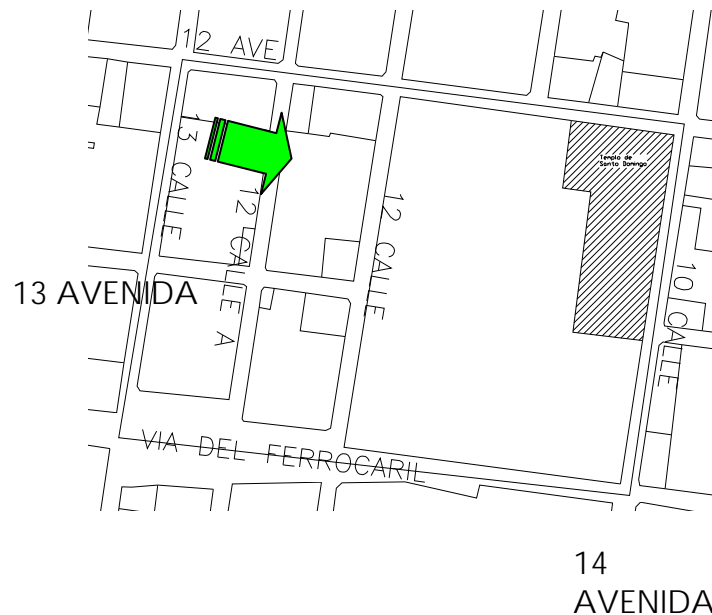
NORTE → 12 Calle "A" Norte entre 12 Avenida y 13 Avenida  
Larguillo No. 5-A

- ✚ Cambios de tipología arquitectónica local.
- ✚ Alto grado de deterioro en los inmuebles.
- ✚ El deterioro más evidente sobre los inmuebles es el causado por el humo de los vehículos, a la vez se observaron rajaduras en molduras, cornisas y balcones.

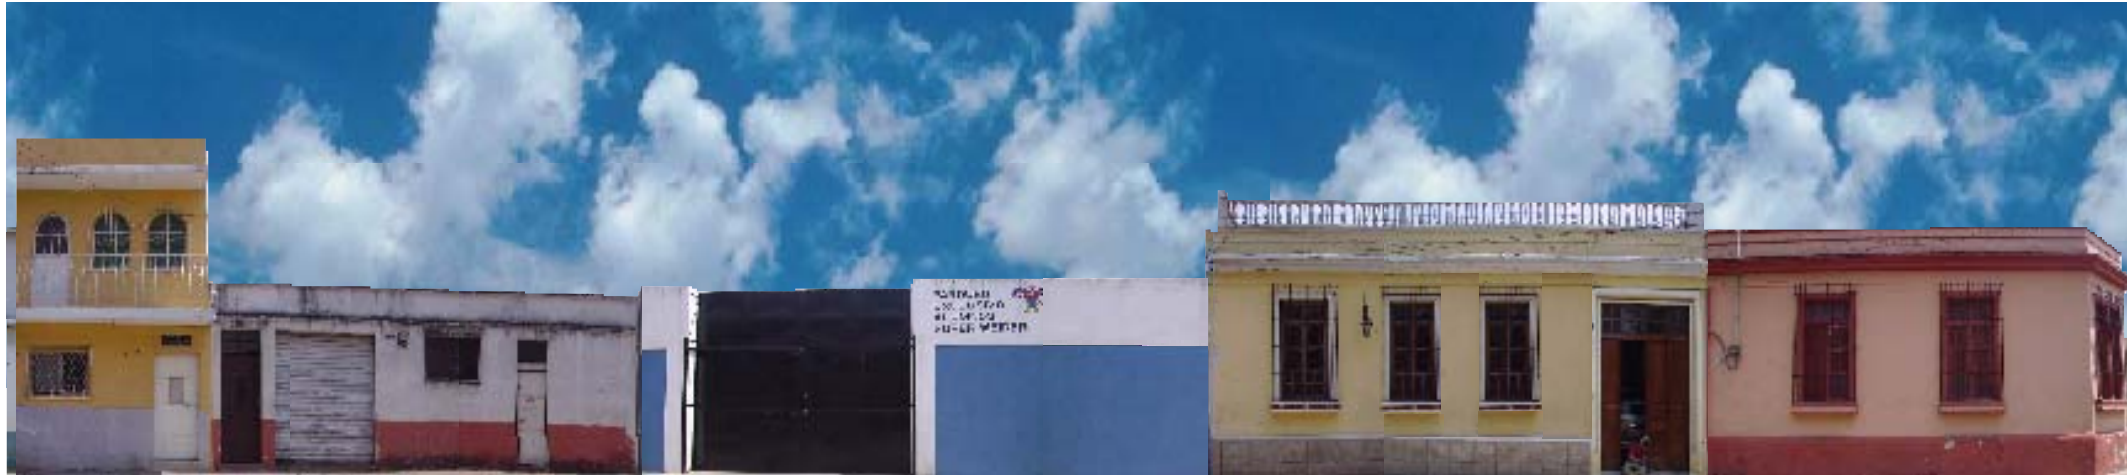
Larguillo No. 5-B

- ✚ Cambio de materiales de acabados tradicionales por contemporáneos de características discordantes.
- ✚ Arquitectura discordante.
- ✚ Deterioro y carencias de pavimentos.
- ✚ Falta de mobiliario urbano adecuado al contexto.
- ✚ Carencia de arboleamiento.
- ✚ Alteración de la unidad de fachadas por colores y texturas fraccionadas.

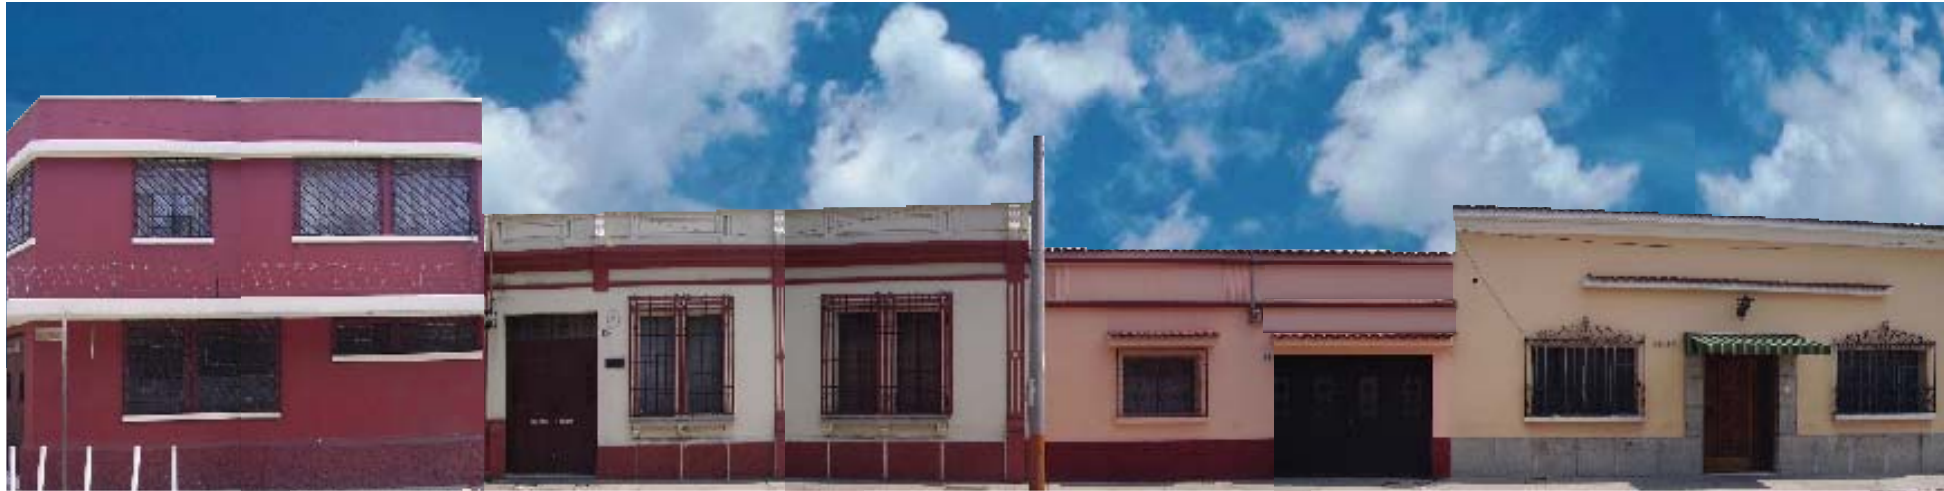
12 Calle "A" Norte entre 13 Avenida y 14 Avenida  
Larguillo No. 6-A

- Calidad de la imagen es desordenada.
- Cambio de materiales de acabados tradicionales por contemporáneos de características discordantes al contexto.
- Falta de mobiliario urbano adecuado al contexto.
- Deterioro de pavimentos.
- Carencia de gamas de color acordes al contexto.

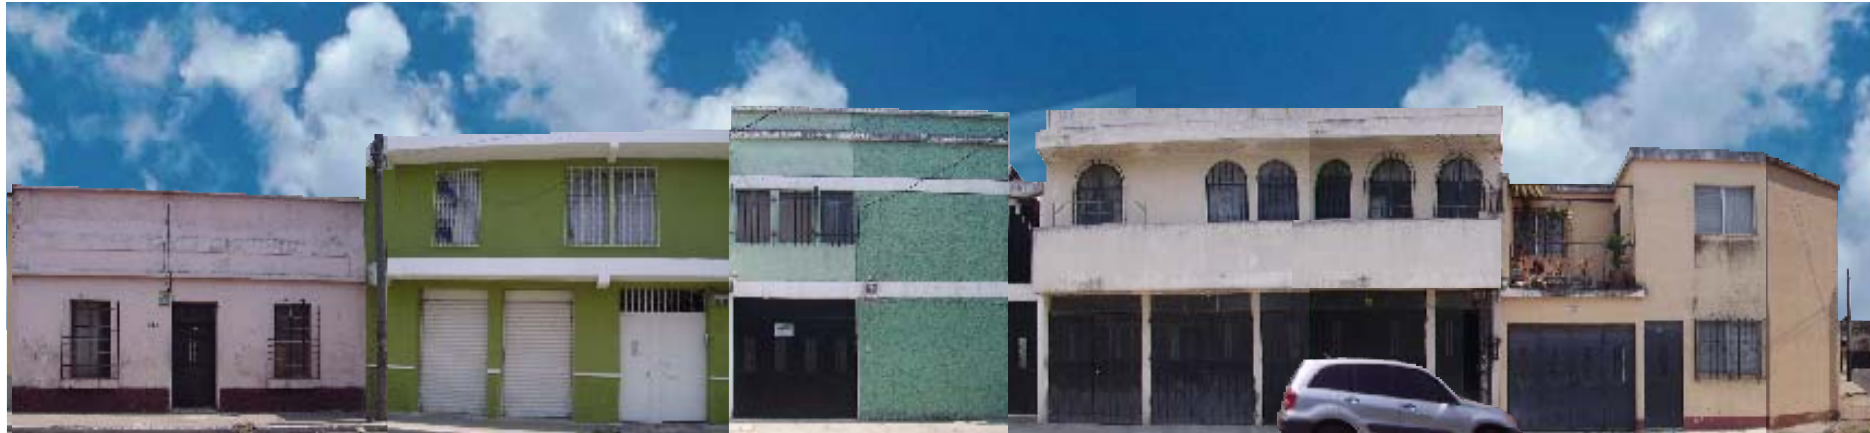
12 Calle "A" Norte entre 13 Avenida y 14 Avenida  
Larguillo No. 6-B

- ✚ Presencia de edificación discordante.
- ✚ Cambio de materiales tradicionales.
- ✚ Ruptura de continuidad y escala del conjunto.
- ✚ Agregados en cubierta de arquitectura tradicional.
- ✚ División de fachadas por medio del color.
- ✚ Calidad de imagen: desordenada

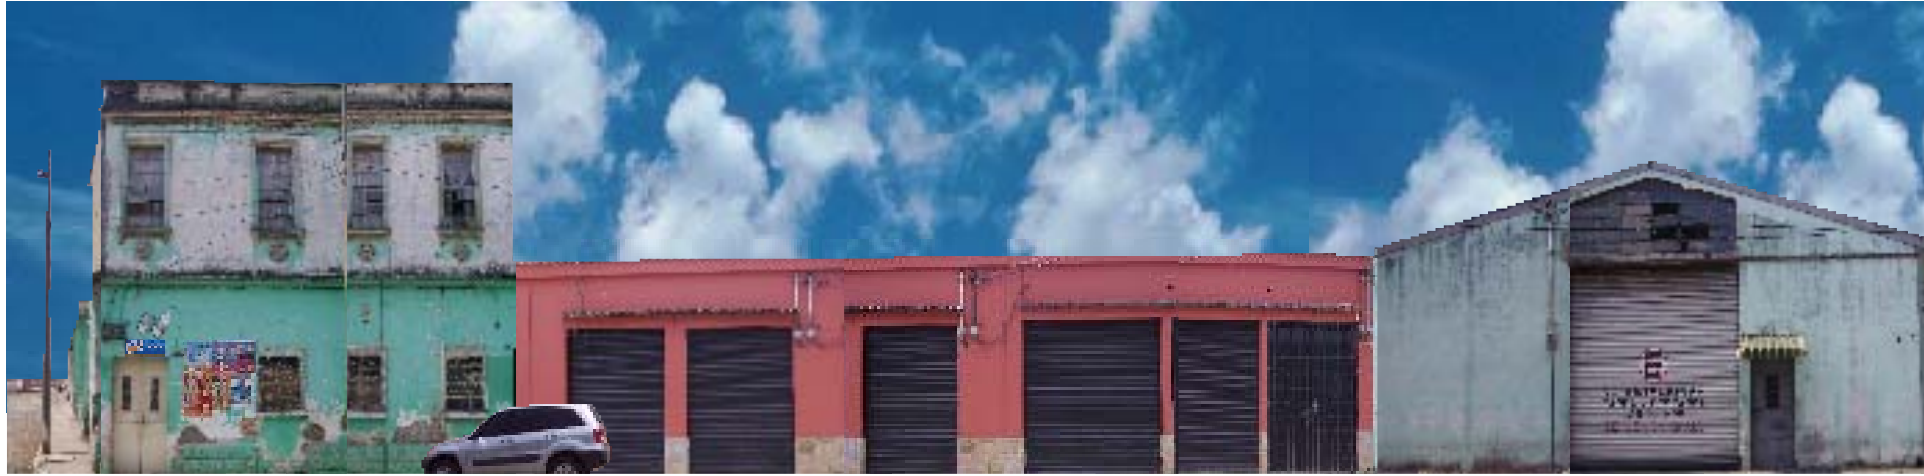
12 Calle "A" Sur entre 14 Avenida y 13 Avenida  
Larguillo No. 7-A

- Contaminación visual por medio de letreros.
- El dominio de la escala horizontal dentro del área de estudio es evidente.
- Inmuebles en avanzado estado de deterioro.
- Ruptura de la continuidad y escala del conjunto.
- Presencia de edificación discordante.
- División de fachadas por medio de color.

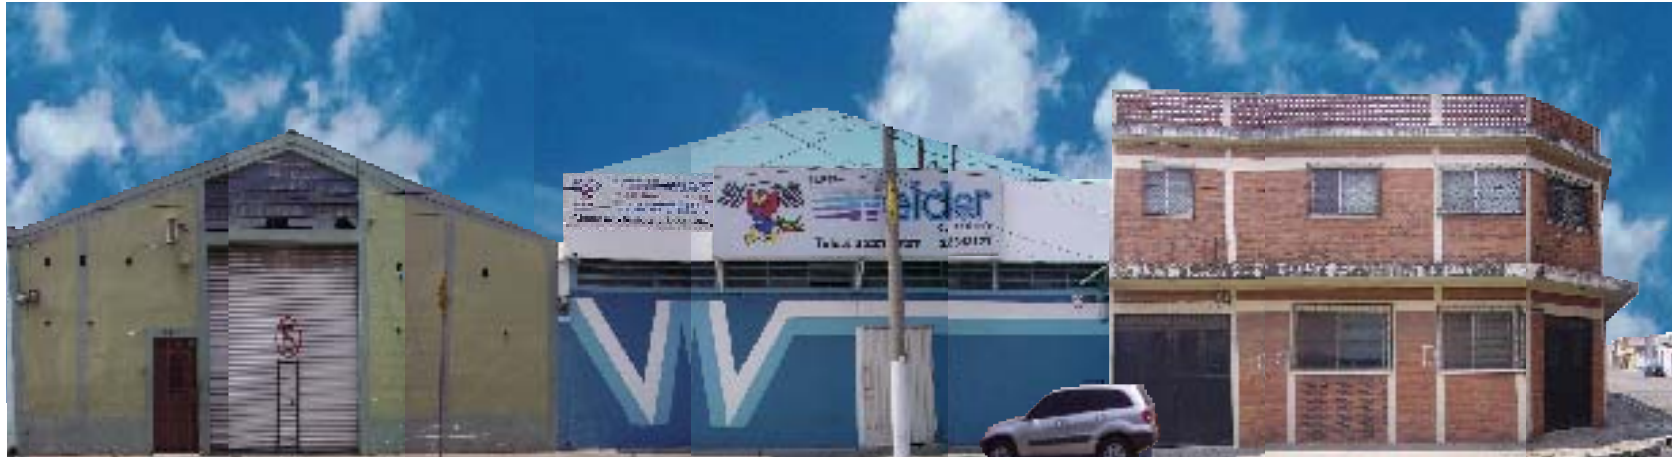
12 Calle "A" Sur entre 14 Avenida y 13 Avenida  
Larguillo No. 7-B

- ✚ Calidad de la imagen es desordenada.
- ✚ Cambio de materiales de acabados tradicionales por contemporáneos de características discordantes al contexto.
- ✚ Falta de mobiliario urbano adecuado al contexto.
- ✚ Deterioro de pavimentos.
- ✚ Carencia de gamas de color acordes al contexto.
