UNIVERSIDAD DE SAN CARLOS DE GUATEMALA  
FACULTAD DE ARQUITECTURA

# **CENTRO CULTURAL PARA LA ELABORACION DE MARIMBAS Y REVITALIZACION DE SU ENTORNO INMEDIATO**

PREVIO A CONFERÍRSELE EL TITULO DE ARQUITECTO

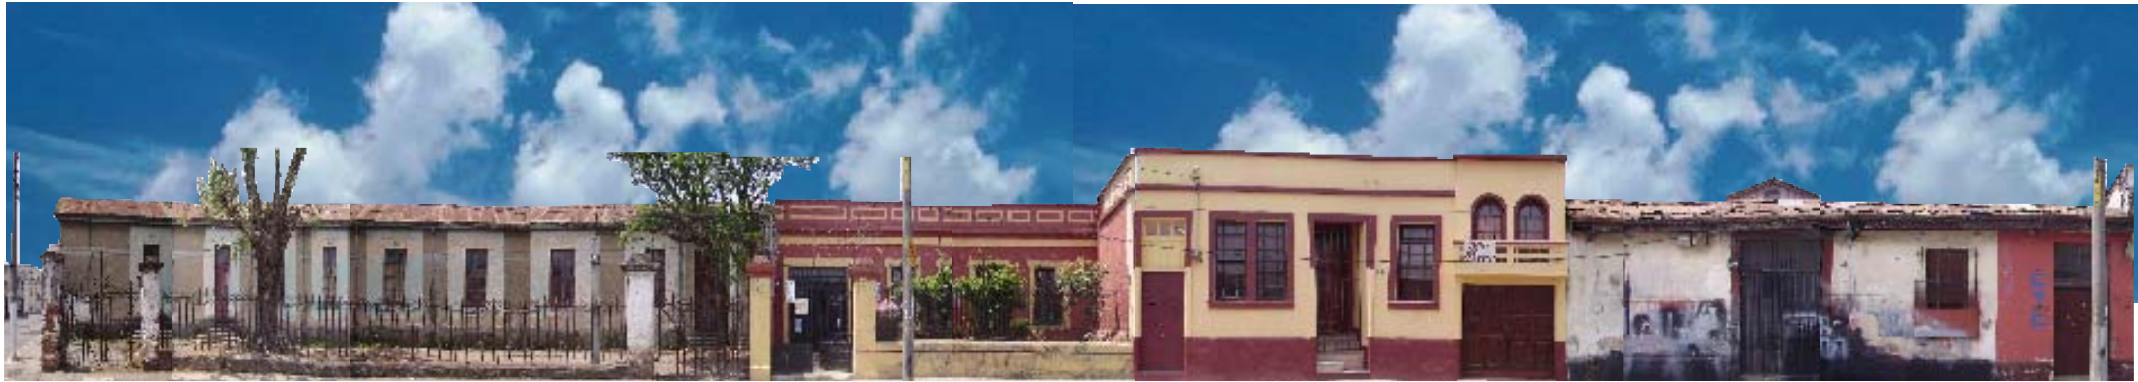
**Larguillo No. 8-A**

- ✚ Contaminación visual por medio de grafitos colocados en las fachadas de los inmuebles.
- ✚ Carencia de gamas de color acordes al contexto.
- ✚ Arquitectura patrimonial deteriorada.
- ✚ Cambio de materiales tradicionales.
- ✚ Inmuebles en estado de abandono.
- ✚ Presencia de edificación discordante.

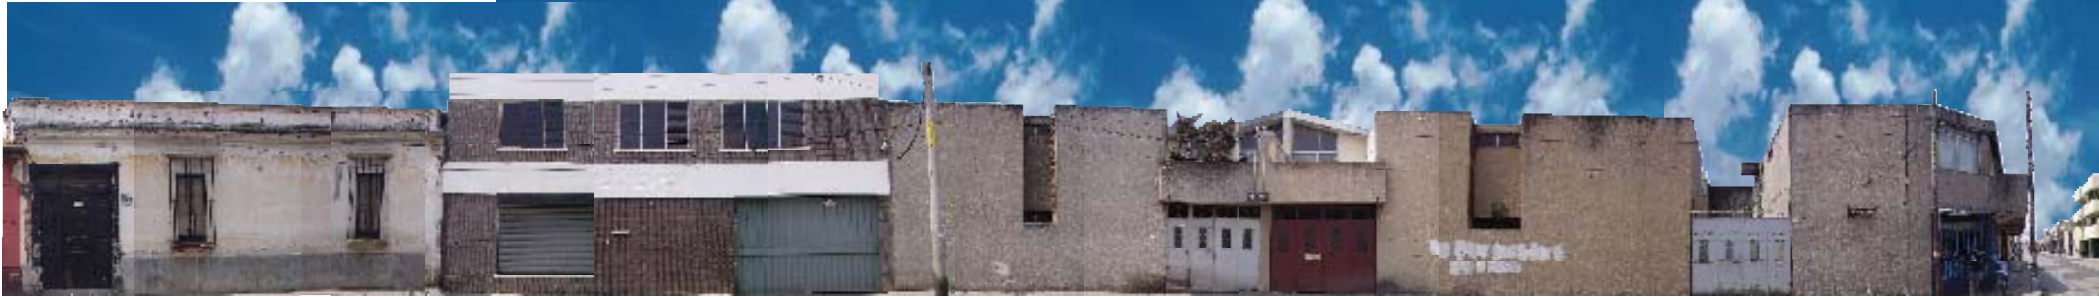
NORTE → 12 Calle "A" Sur entre 13 Avenida y 12 Avenida  
Larguillo No. 8-B

- ✚ Cambios de tipología arquitectónica local.
- ✚ Alto grado de deterioro en los inmuebles.
- ✚ El deterioro más evidente sobre los inmuebles es el causado por el humo de los vehículos, a la vez se observaron rajaduras en molduras, cornisas y balcones.

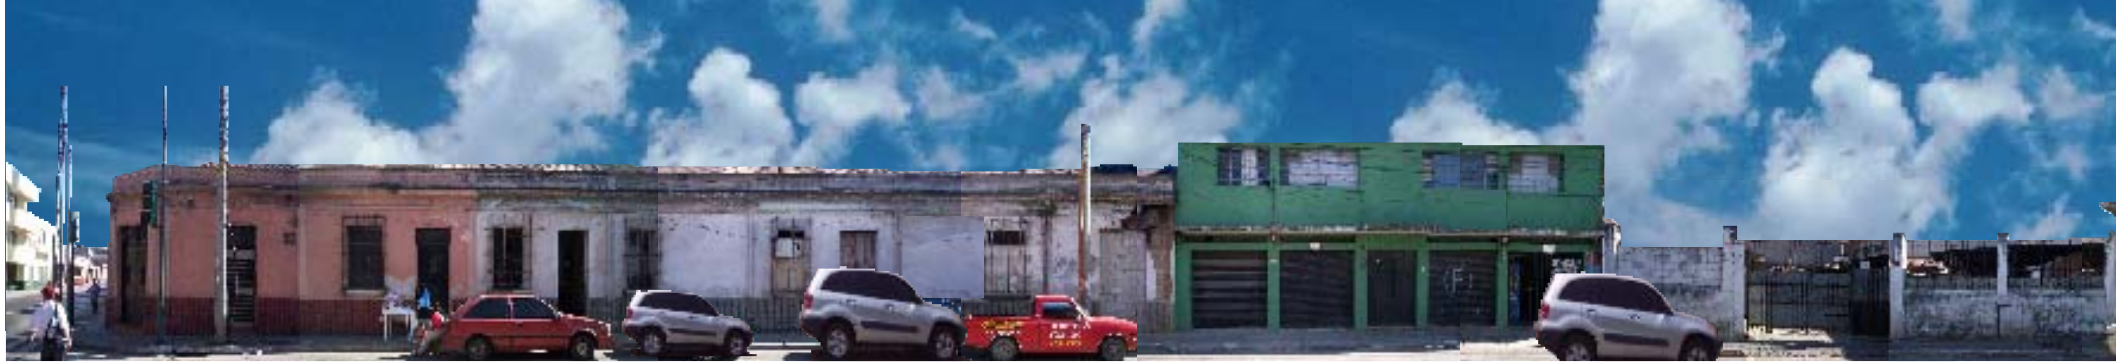
13 Calle Norte entre 12 Avenida y 13 Avenida  
Larguillo No. 9-A

- ✚ Presencia de edificación discordante.
- ✚ Cambio de materiales tradicionales.
- ✚ Ruptura de continuidad y escala del conjunto.
- ✚ Agregados en cubierta de arquitectura tradicional.
- ✚ División de fachadas por medio del color.
- ✚ Calidad de imagen: desordenada

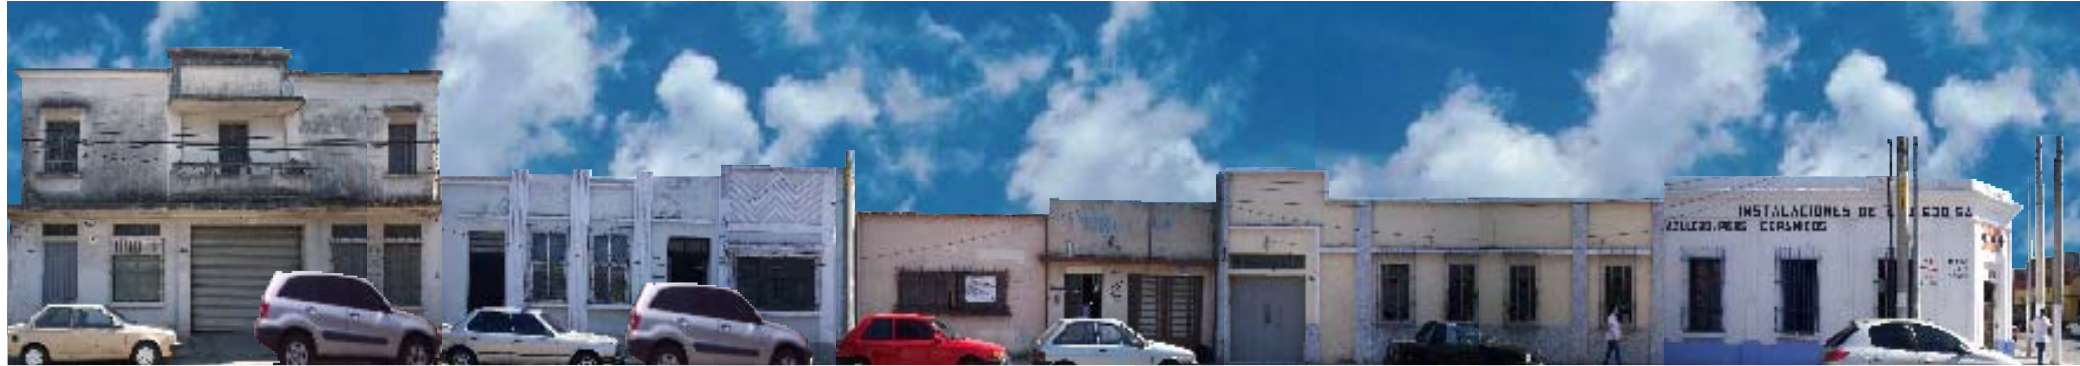
13 Calle Norte entre 12 Avenida y 13 Avenida  
Larguillo No. 9-B

- ✚ Cambios de tipología arquitectónica local.
- ✚ Alto grado de deterioro en los inmuebles.
- ✚ El deterioro más evidente sobre los inmuebles es el causado por el humo de los vehículos, a la vez se observaron rajaduras en molduras, cornisas y balcones.

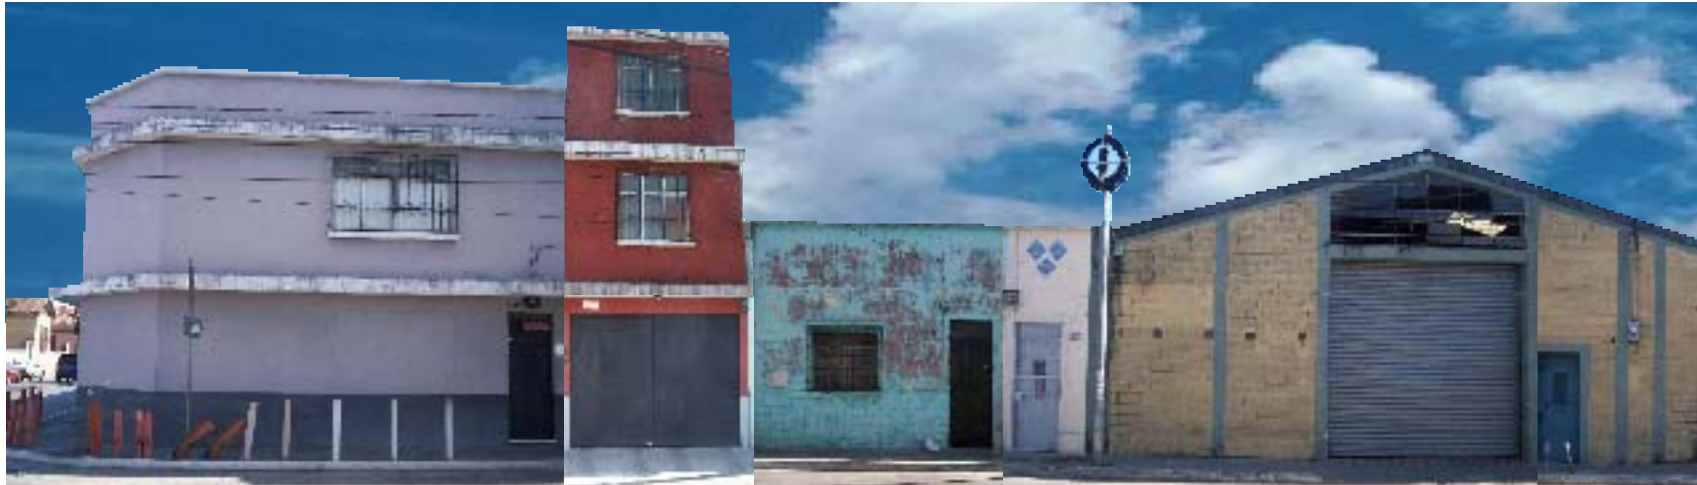
### 13 Calle Norte entre 13 Avenida y 14 Avenida Larguillo No. 10-A

- ✚ Calidad de la imagen es desordenada.
- ✚ Cambio de materiales de acabados tradicionales por contemporáneos de características discordantes al contexto.
- ✚ Falta de mobiliario urbano adecuado al contexto.
- ✚ Deterioro de pavimentos.
- ✚ Carencia de gamas de color acordes al contexto.

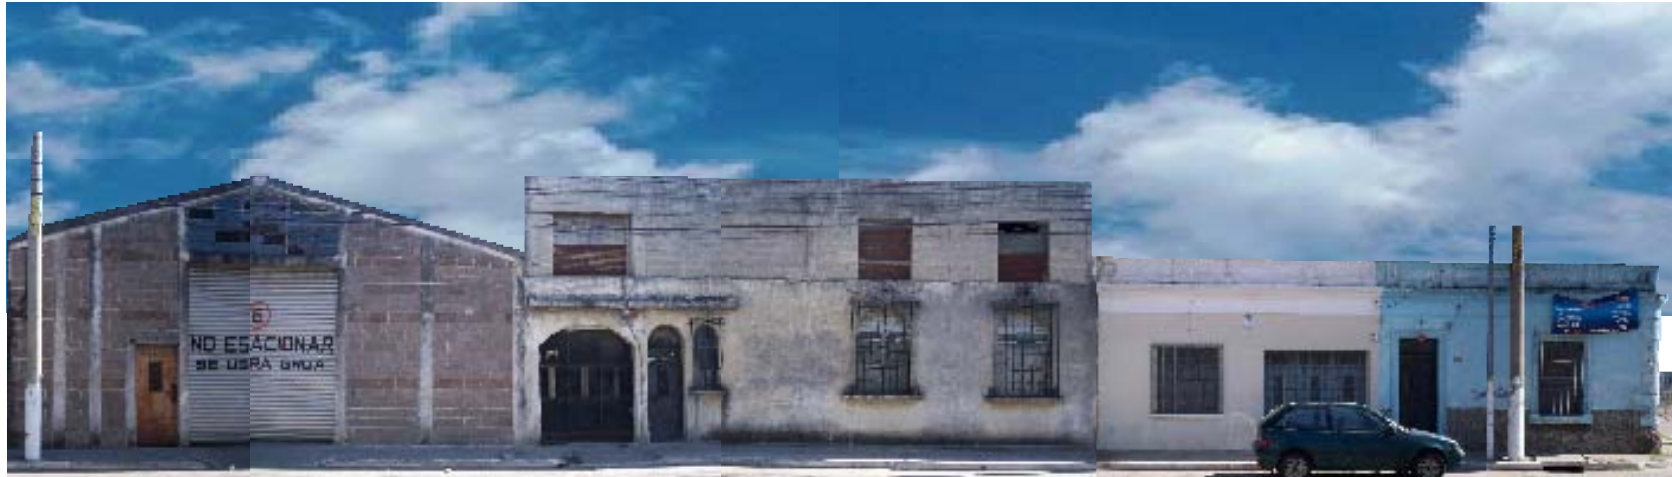
13 Calle Norte entre 13 Avenida y 14 Avenida  
Larguillo No. 10-B

- ✚ Carencia de gamas de color acordes al contexto.
- ✚ Arquitectura patrimonial deteriorada.
- ✚ Cambio de materiales tradicionales.
- ✚ Inmuebles en estado de abandono.
- ✚ Presencia de edificación discordante.

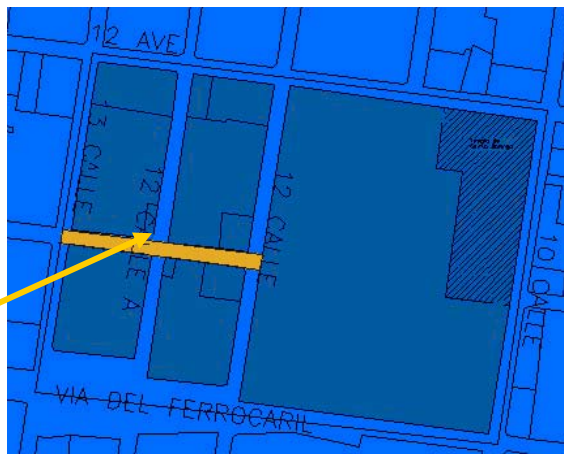
VIA EXCLUSIVAMENTE PEATONAL

Jerarquizar las vías permitirá establecer vías peatonales, para darle la importancia al peatón sobre el vehículo y crear condiciones para valorizar el patrimonio urbanístico y arquitectónico.

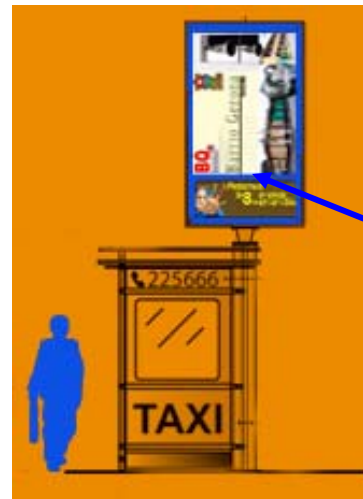
Promover el carácter histórico de los distintos edificios patrimoniales y las distintas actividades que se desarrollan en ellos, diseñando mobiliario urbano utilizado explícitamente para promocionar este tipo de actividades.

VALLAS PUBLICITARIAS  
PARA ACTIVIDADES  
CULTURALES DEL  
SECTOR

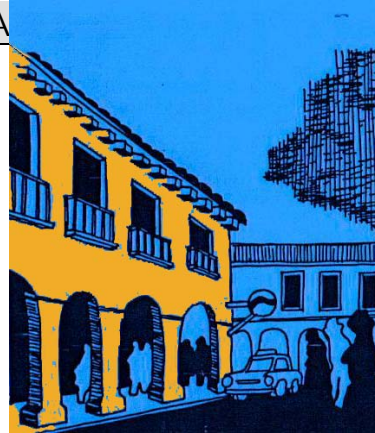
Diseñar en la 13 Avenida sectores porticados para proteger de la lluvia y del sol al peatón, por el hecho de ser una calle con mucho movimiento peatonal.

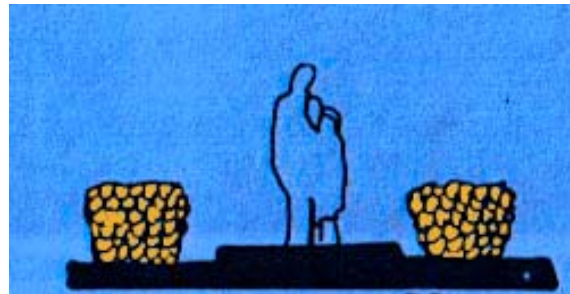
← 1.40 mts. →

En los andadores mínimos a través de arbustos de baja altura el ancho mínimo para el paso de peatones será de 1.40 mts.

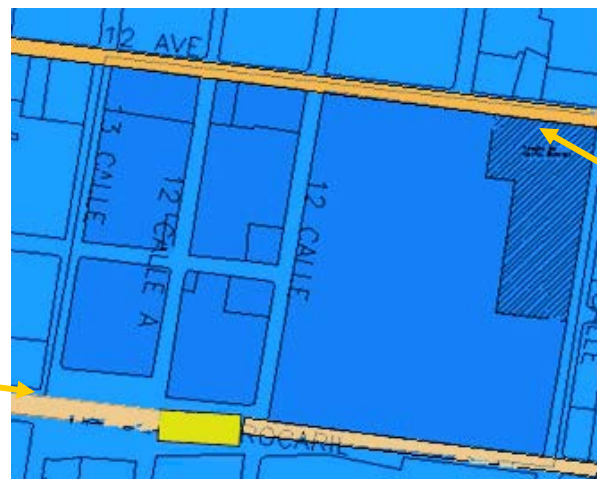
Diseñar un circuito externo de transporte público, es decir, en las periferias del barrio, para no interrumpir con la accesibilidad que se pretende brindar al peatón.

CIRCUITO ESTERNO DE TRANSPORTE PÚBLICO

UNICAMENTE PASO DE TRANSMETRO DENTRO DEL BARRIO

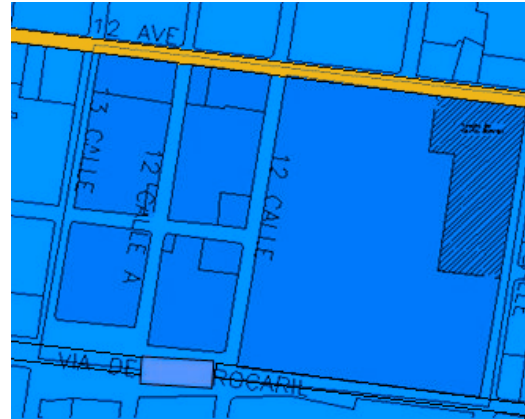
12 Avenida: Calle de Primer Orden (Alto Flujo Vehicular), la cual seguirá funcionando como vía primaria y a la vez será parte del circuito externo de transporte público que sirve al barrio y resto de la zona 1.

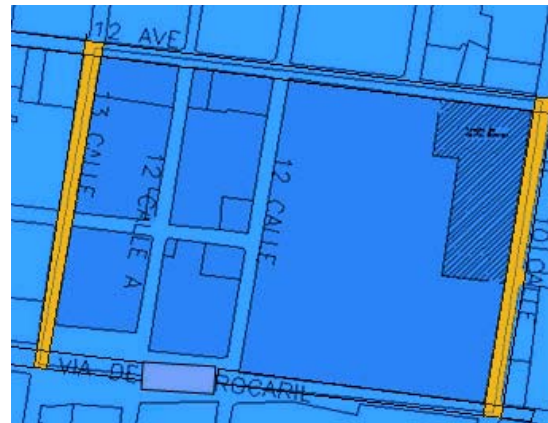
10ma. Calle y 13 Calle: Calles de Segundo Orden (Mediano Flujo Vehicular), en las cuales se permitirá el estacionamiento en un solo carril de los tres carriles disponibles, siendo el tránsito en un solo sentido.

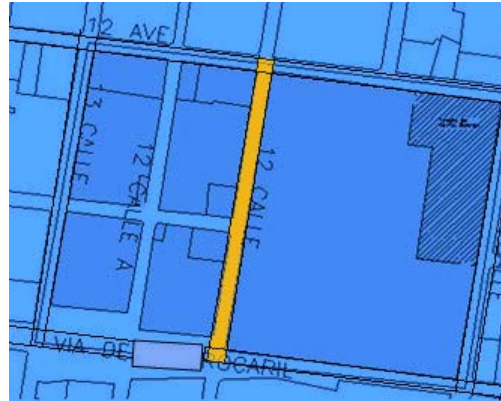
12 Calle: Calle de Segundo Orden (Mediano Flujo Vehicular), diferenciándose de las demás calles de segundo orden por el hecho de tener el tránsito en ambos sentidos, para prever el cierre que se pretende hacer en la 10ma. Calle.

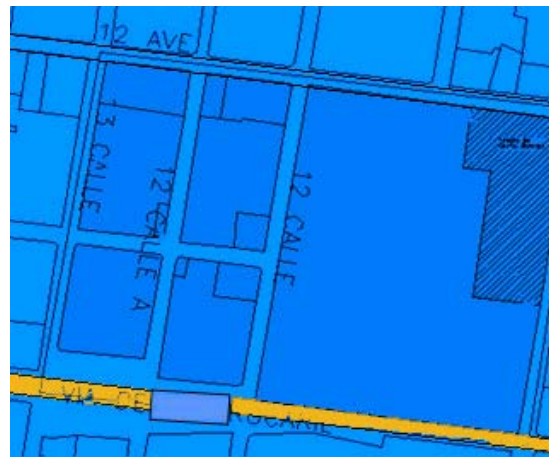
14 Avenida: Calle de Tercer Orden (Bajo Flujo Vehicular), en las cuales únicamente se permitirá en paso de la ciclo vía y el Transmetro, para integrarnos a las mejoras que actualmente se realizan a la línea del ferrocarril, sin intervenir directamente sobre este otro proyecto.

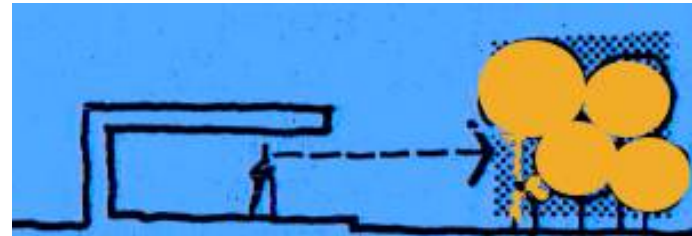
Utilizar la vegetación como barrera visual, para delimitar las actividades de uso residencial y las de convivencia.

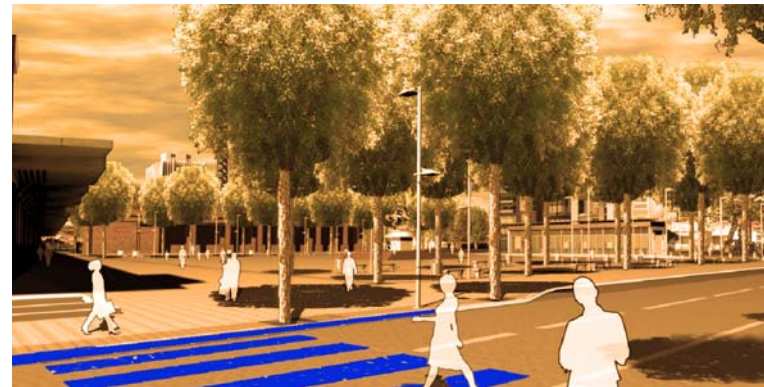
Establecer predominancia peatonal sobre la vehicular, colocando texturas antideslizantes en los pasos peatonales colocados sobre las bandas vehiculares y que continúen en las banquetas con la misma textura.

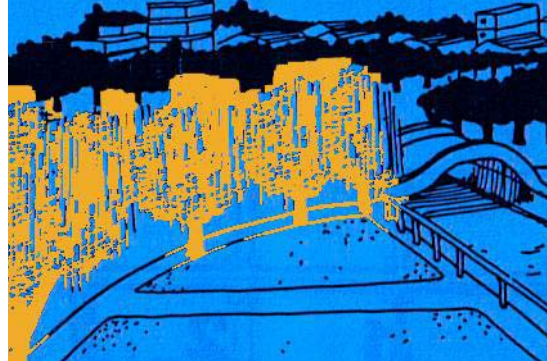
Cerrar las perspectivas de las distintas secuencias con vegetación variada para crear un ambiente más agradable y dar continuidad al mismo.

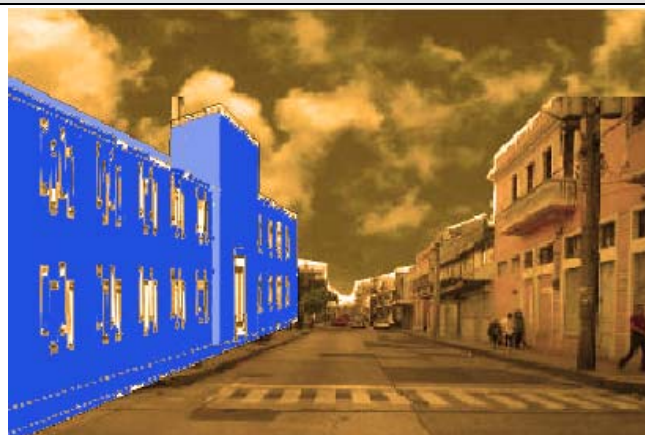
Integrar las edificaciones nuevas, ampliaciones y remodelaciones con los inmuebles del entorno inmediato, principalmente los patrimoniales categoría A y B registrados en el Acuerdo Ministerial de Declaratoria del Centro Histórico.

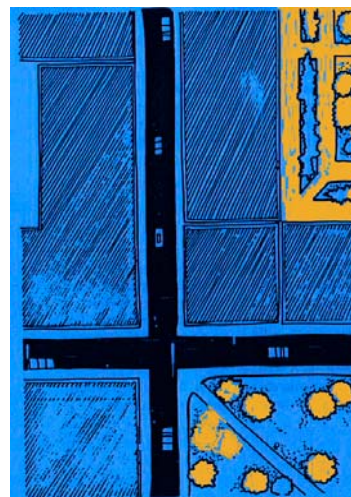
Crear áreas de forestación por contraste, es decir calles sin árboles, con secuencias alternantes de pequeñas y grandes plazas forestadas, esto para integrar las distintas propuestas a desarrollar en este proyecto, como las zonas de juego, pequeños parques, las vías peatonales, parqueo subterráneo, entre otros.

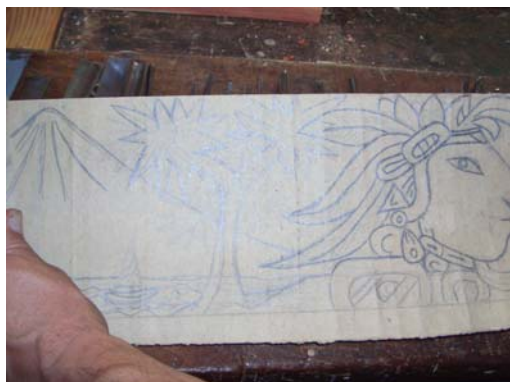
dibujos o detalles que son realizados en papel mantequilla, para luego calcarlos sobre la madera, tiene un significado especial, esto dependiendo de para quien o que lugar se esté fabricando dicha marimba, es decir, esto prácticamente personaliza cada una de las marimbas fabricadas.

**Fotografía No. 24.**  
Dibujo para calcar sobre la madera, como un detalle de la marimba.  
Fuente: Elaboración propia.

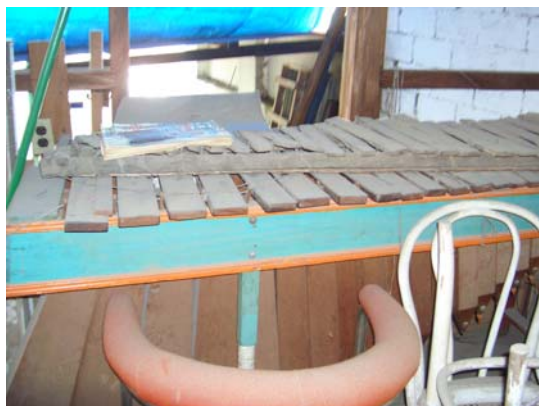
7.2.4.9 ÁREA DE CONSTRUCCIÓN DE TECLAS. En esta área se procede a contar las piezas trazadas para la construcción del teclado de la marimba, los cuales dependiendo de su tamaño, así será la cantidad de piezas a cortar.

**Fotografía No. 25.**  
Fabricación de teclas para una marimba grande.  
Fuente: Elaboración propia.

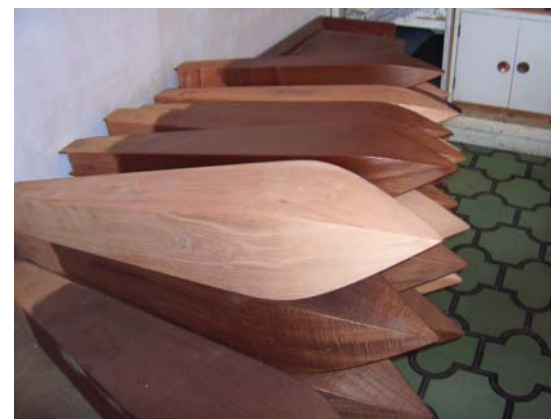
7.2.4.10 ÁREA DE CONSTRUCCIÓN DE CAJONES. En esta área se construyen los cajones de resonancia de la marimba, a los que luego de perforar una de sus caras, en dicho agujero se coloca una especie de plasticina hecha a base de miel, sobre la cual se coloca una telita, la cual hace que el cajón tenga resonancia.

**Fotografía No. 26.**  
Construcción de cajones, para una marimba de tamaño mediano.  
Fuente: Elaboración propia.

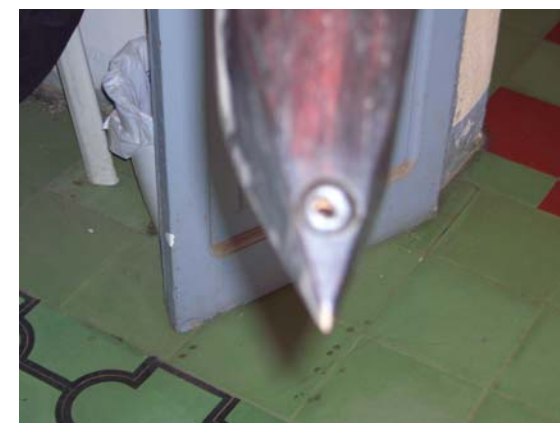
**Fotografía No. 27.**  
Perforación realizada para resonancia de cajón. Agujero en el cual, alrededor, se colocó la plasticina hecha a base de miel de abeja.  
Fuente: Elaboración propia.

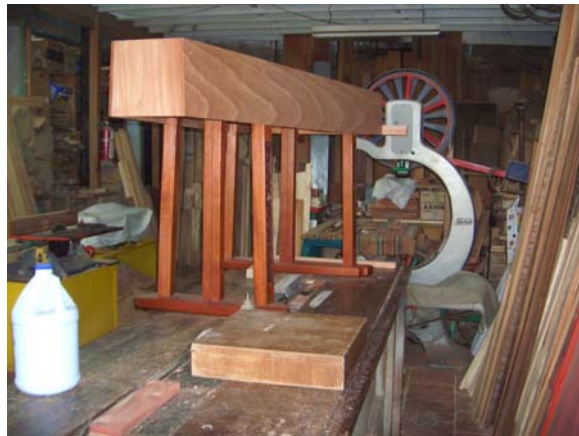
**Fotografía No. 28**

- 7.2.4.11 **ÁREA DE CONSTRUCCIÓN DE MESAS.** En esta área se ensamblan lo que corresponde a la base de la marimba, como lo es la mesa en donde van anclados los cajones y las teclas.

Ensamblaje de la mesa que conforma la base de la marimba.

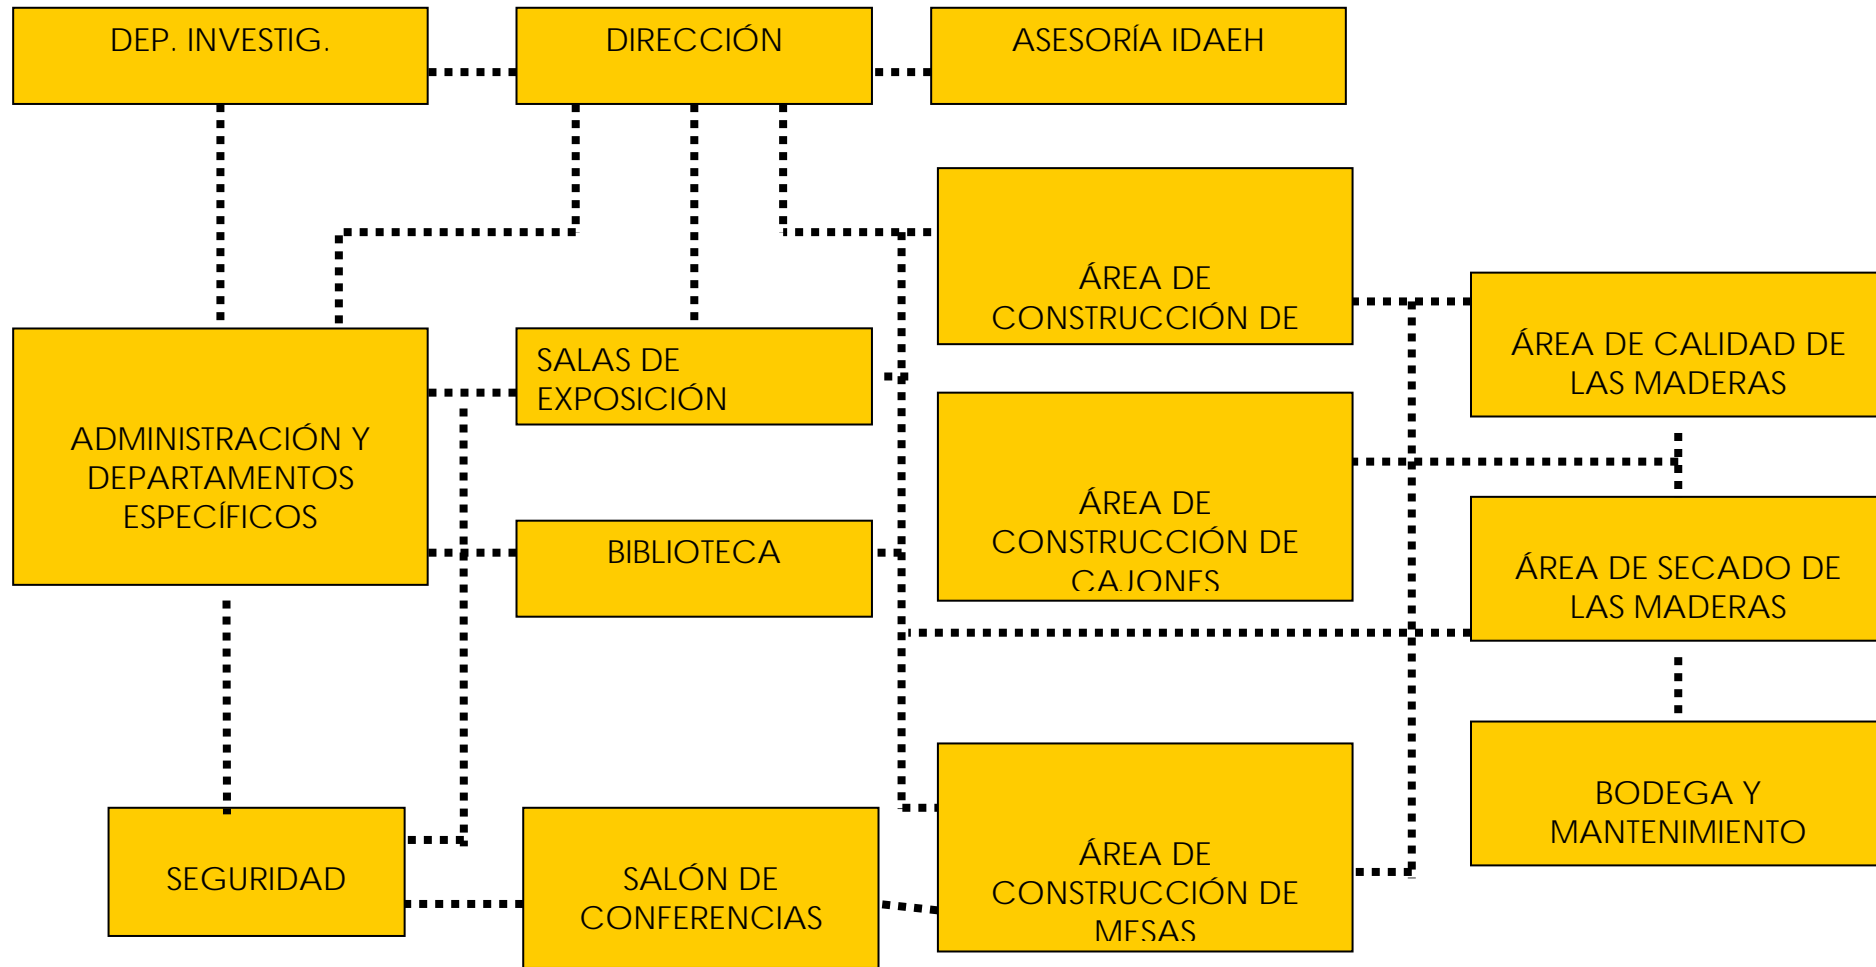
**GRÁFICA No. 9.** Organigrama de funcionamiento del anteproyecto de la Fábrica de la Marimba y Museo Cultural, Barrio Gerona, Ciudad de Guatemala.  
Fuente: Elaboración propia.

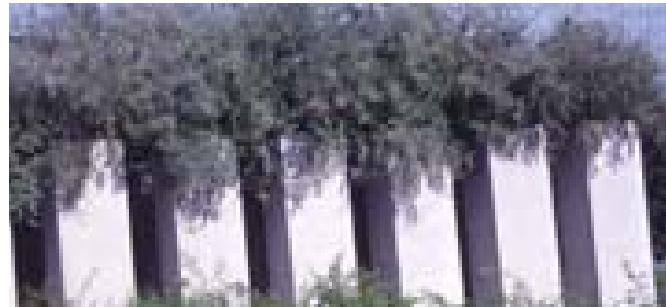
Por la gran cantidad de soleamiento existente en el lugar, se deberán colocar parteluces en las ventanas, para una protección contra los rayos solares.

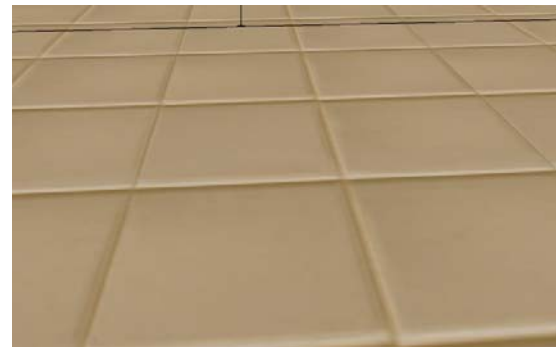
El piso a utilizar en el interior será piso cerámico de 0.30 x 0.30; con excepción el del auditorio, sobre el cual se colocará una alfombra en color beige. El piso del escenario será duela de madera; mientras que para el exterior se utilizará Paviforte color gris.

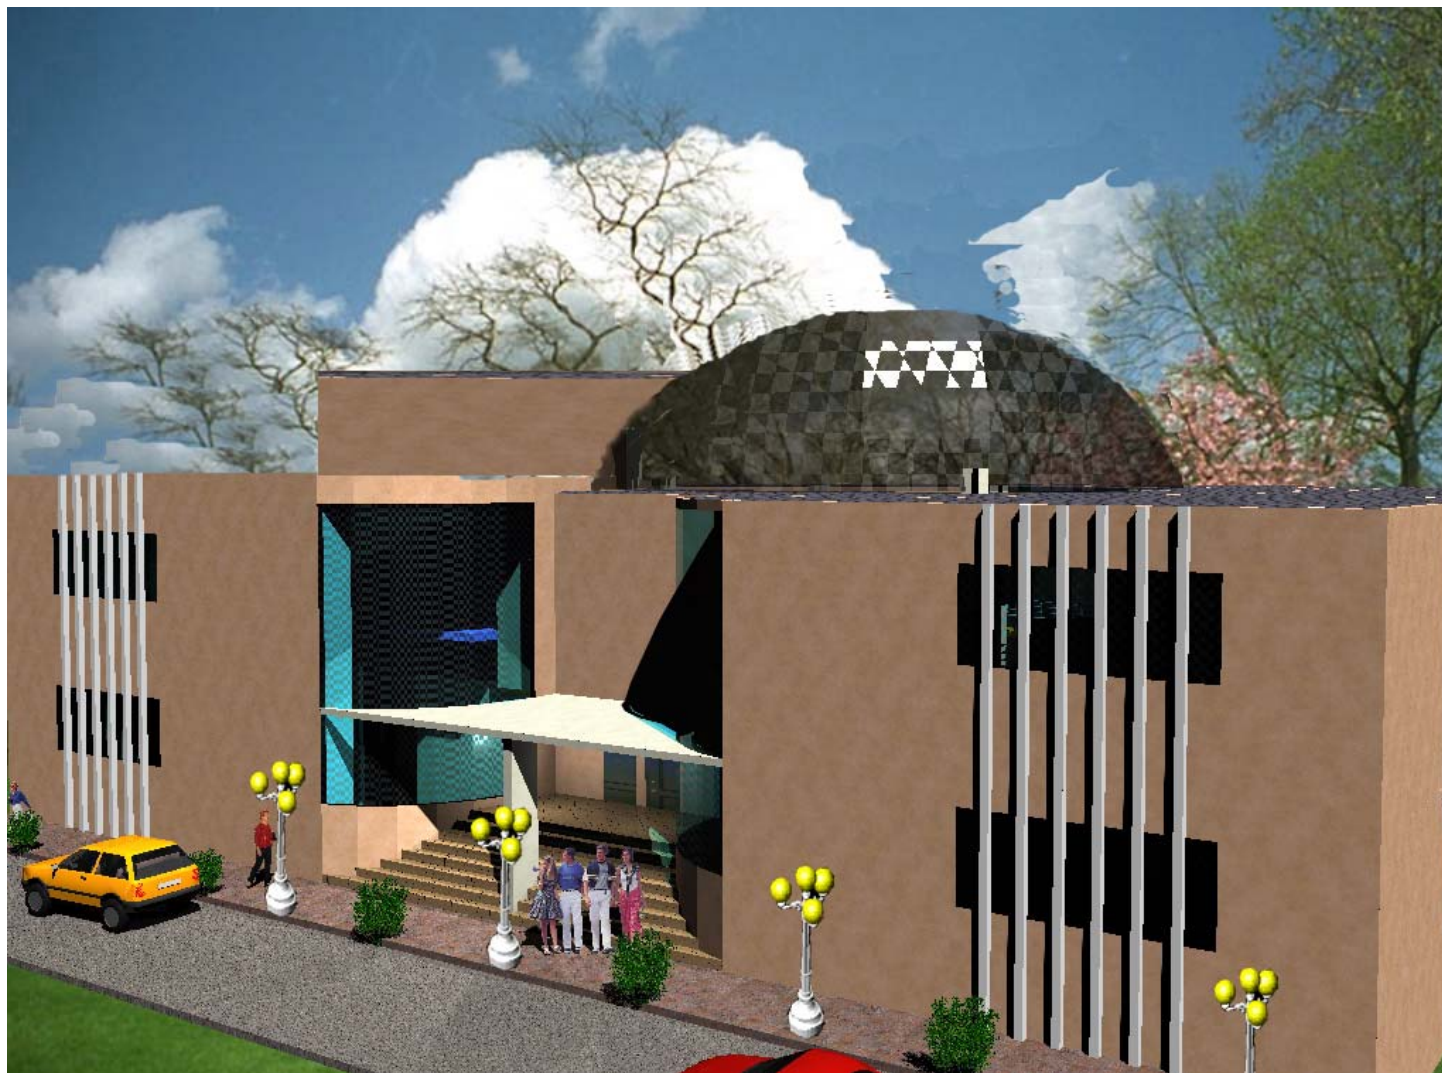
Vista de la Fachada Principal  
del Museo Cultural y  
Fábrica de la Marimba

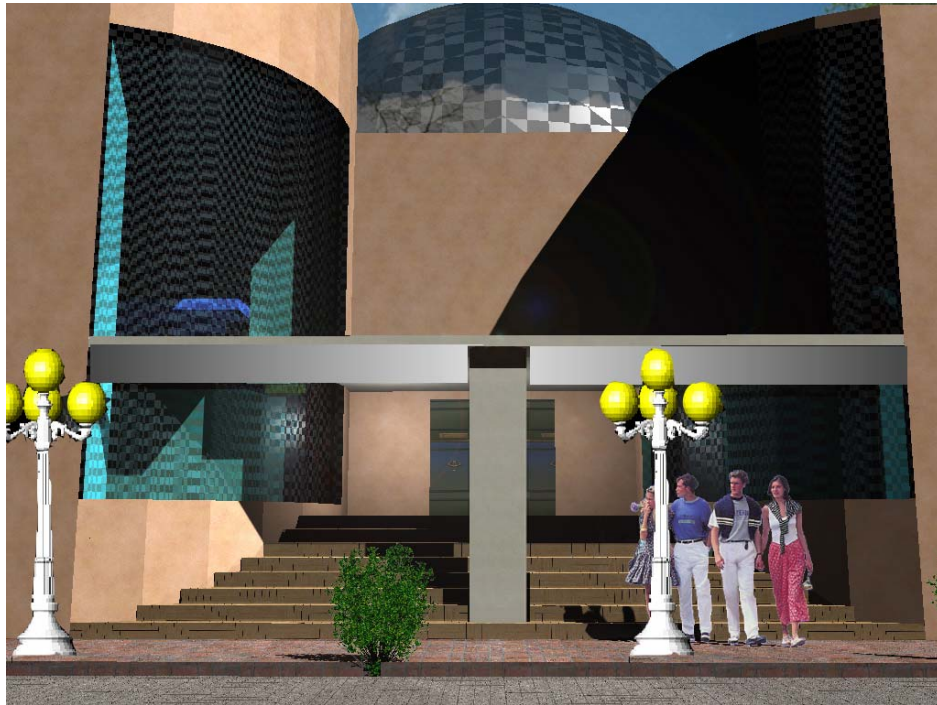
Vista de Ingreso al Museo Cultural  
Y Fábrica de la Marimba

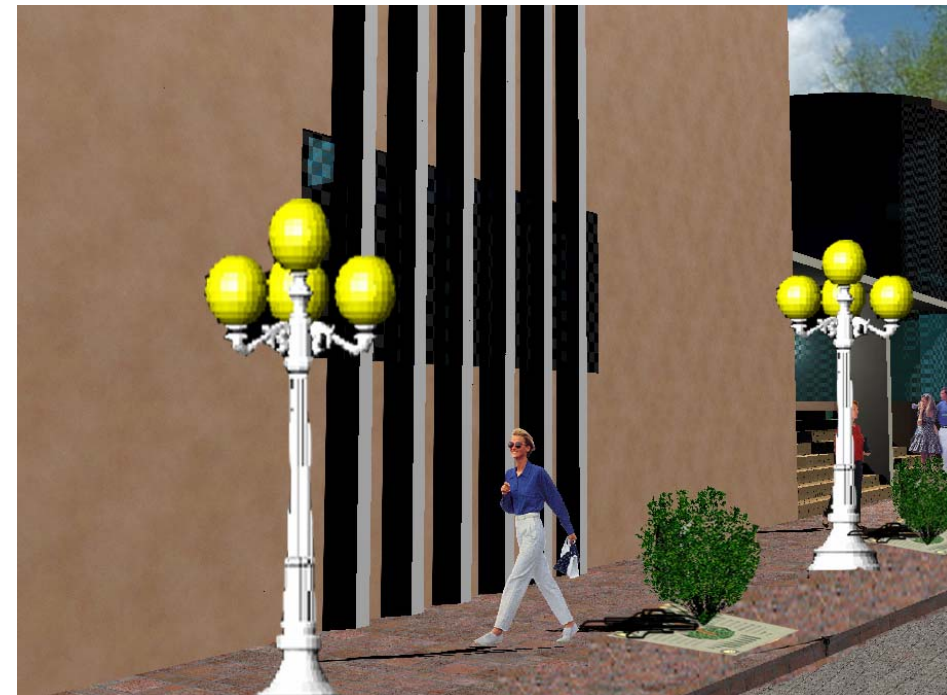
Vista de Área Peatonal  
Frente al Museo

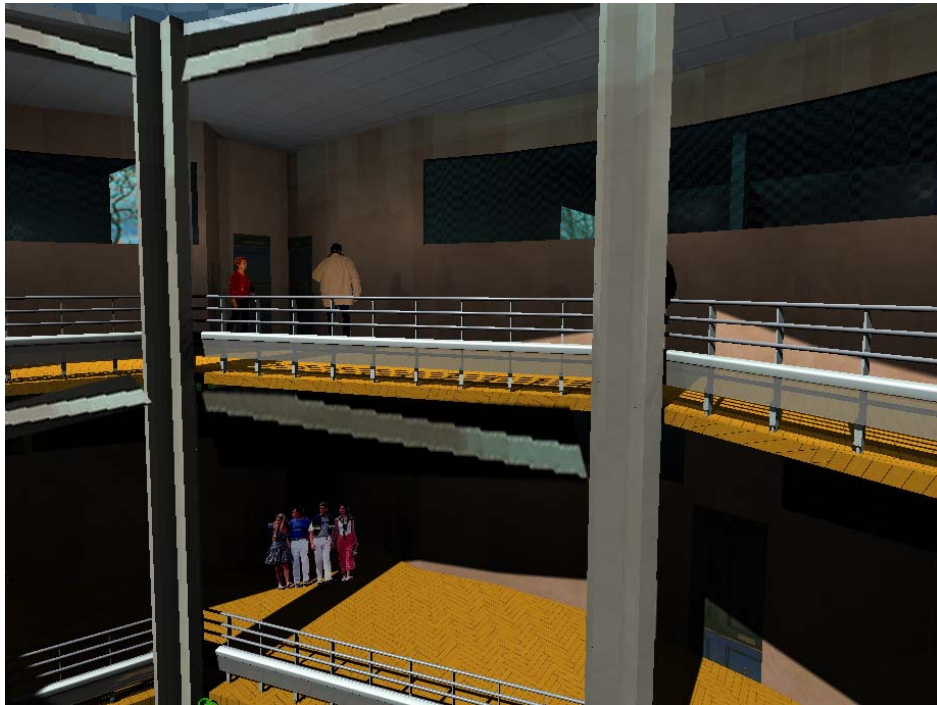
Vista desde la rampa  
hacia vestíbulo

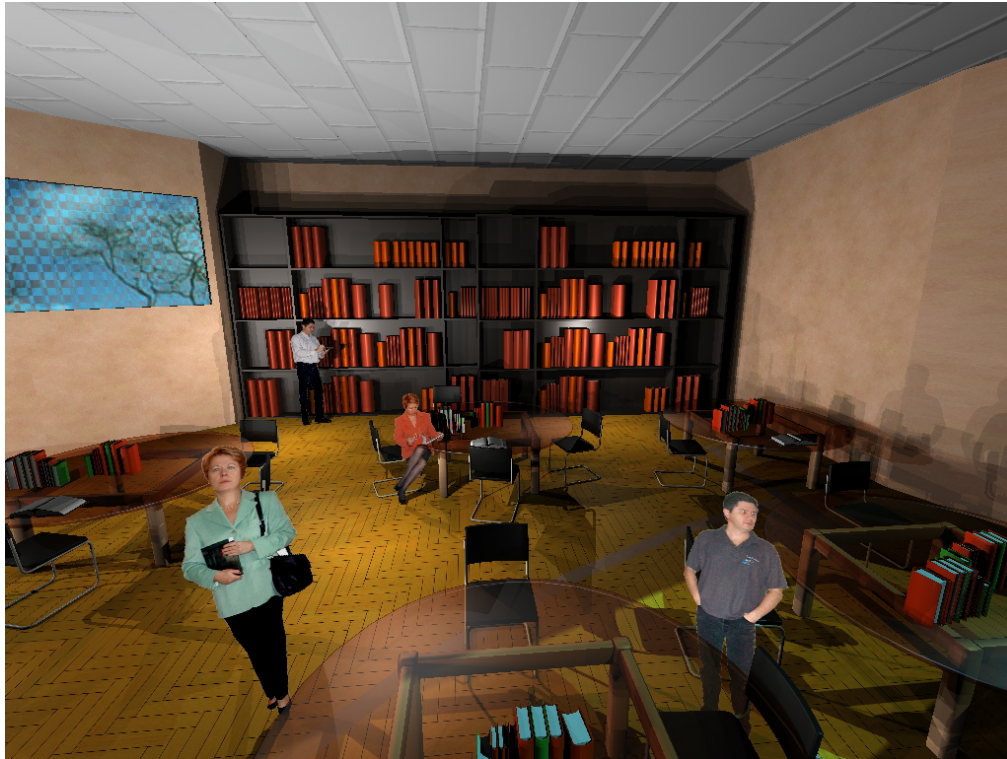
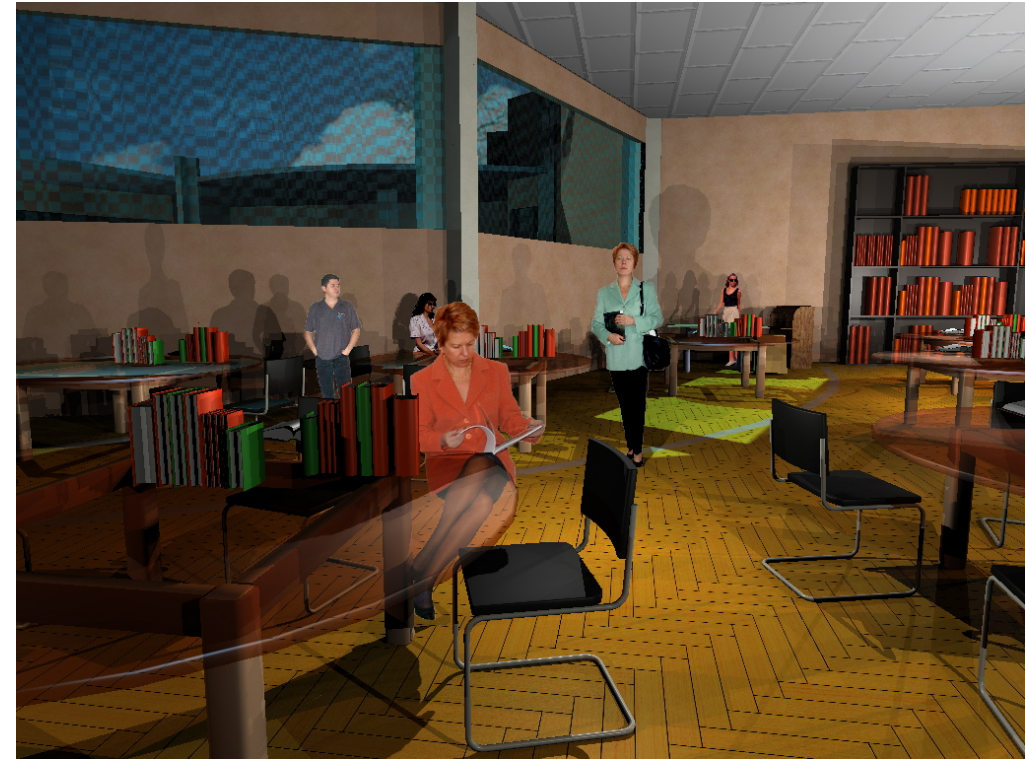
Vistas interiores de la  
Biblioteca

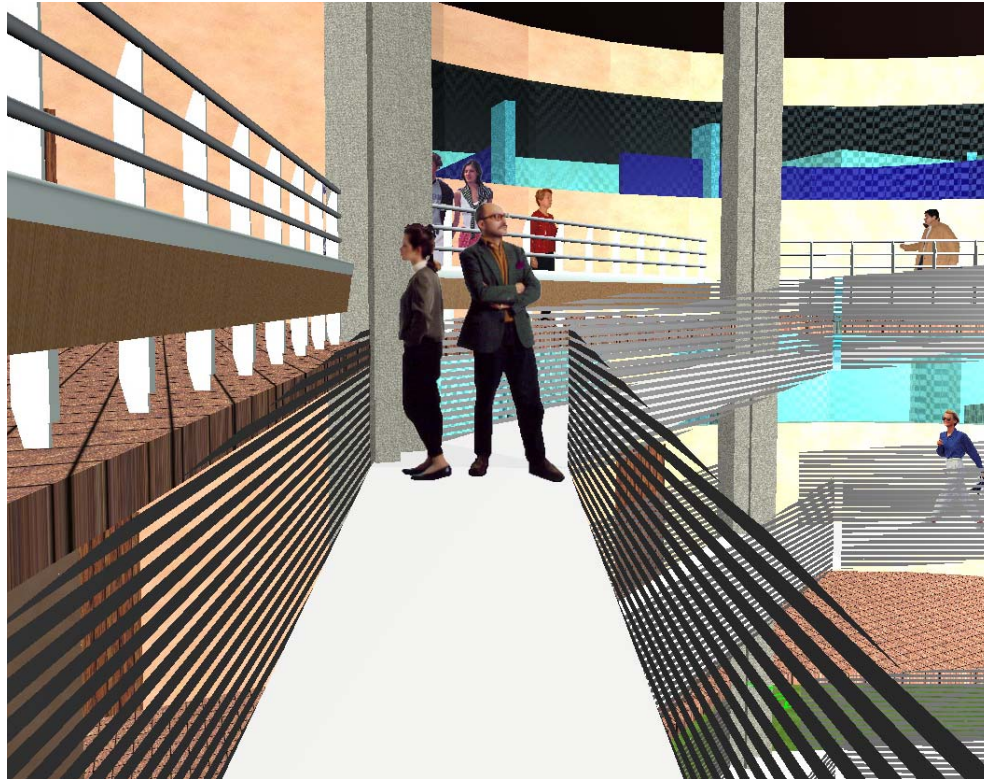
Vista interior de las  
Áreas de circulación

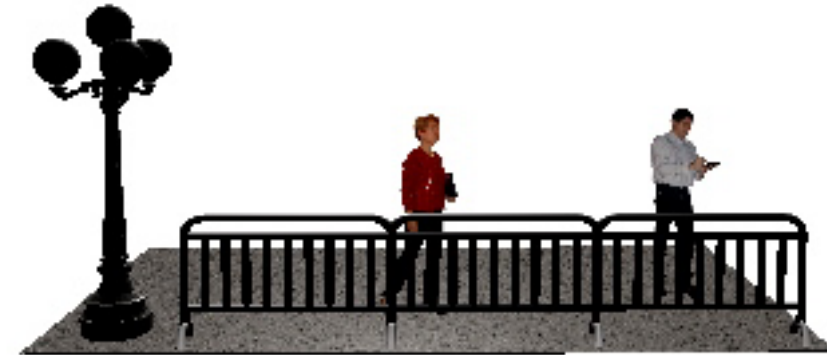
Vista Frontal

- ✚ Estructura de acero electrosoldada
- ✚ Tubos y varilla de acero
- ✚ Base de piedra artificial sujeta con pastillas de anclaje
- ✚ Acabado exterior con poliuretano tipo forja (color café)
- ✚ Anclaje: tubo fundido en base de concreto.

Ayuda a impedir el cruce de peatones en áreas de riesgo, también se puede utilizar para generar orden o hacer filas para abordaje de bus.

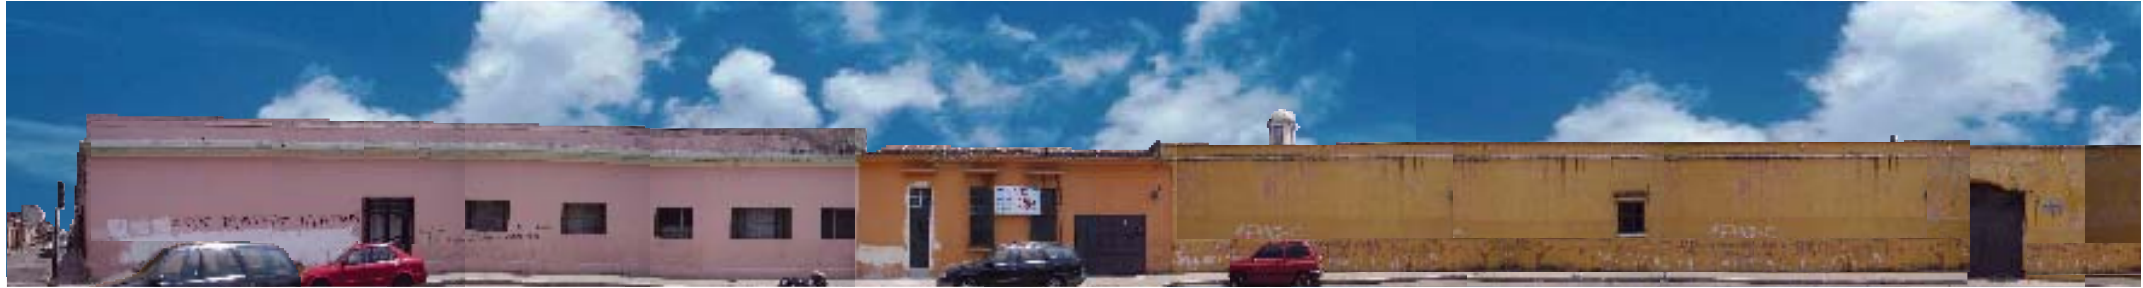
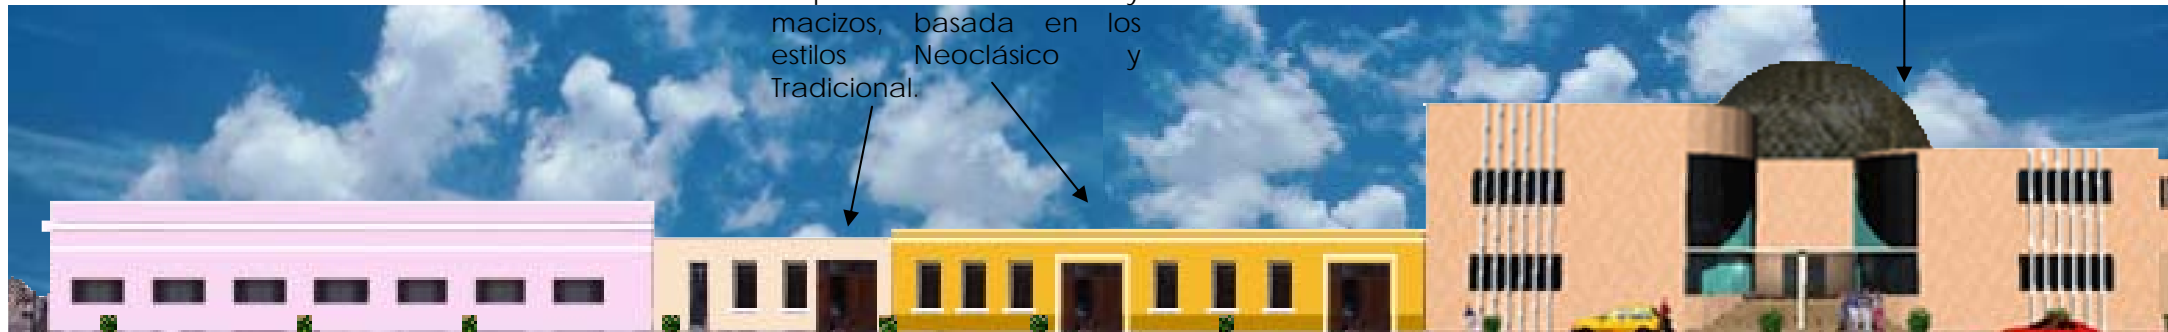
12 Calle Norte entre 12 Avenida y 13 Avenida  
Larguillo No. 2-A

Propuesta de vanos y macizos, basada en los estilos Neoclásico y Tradicional.

Propuesta de Equipamiento Cultural: Fabrica de la Marimba y Museo Cultural

Nota: Los edificios de este larguillo fueron intervenidos en cuanto a su fachada, únicamente integrándolos por color y contraste, ya que los dos primeros inmuebles de la calle son categorizados como patrimoniales, mientras que al tercer inmueble si le fue propuesta una fachada, para buscar la homogeneidad de tipología arquitectónica predominante de la Avenida.

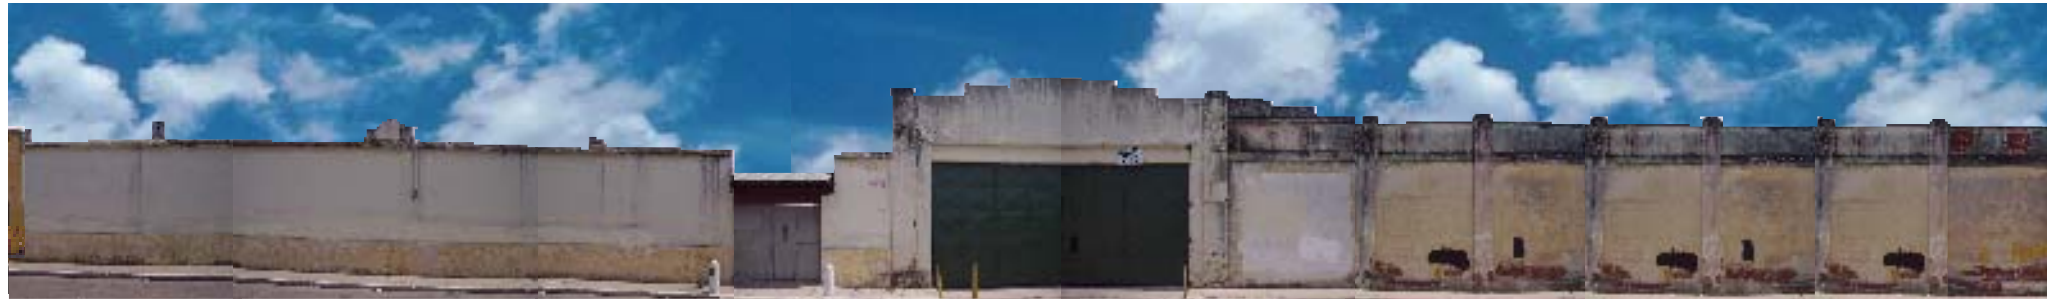
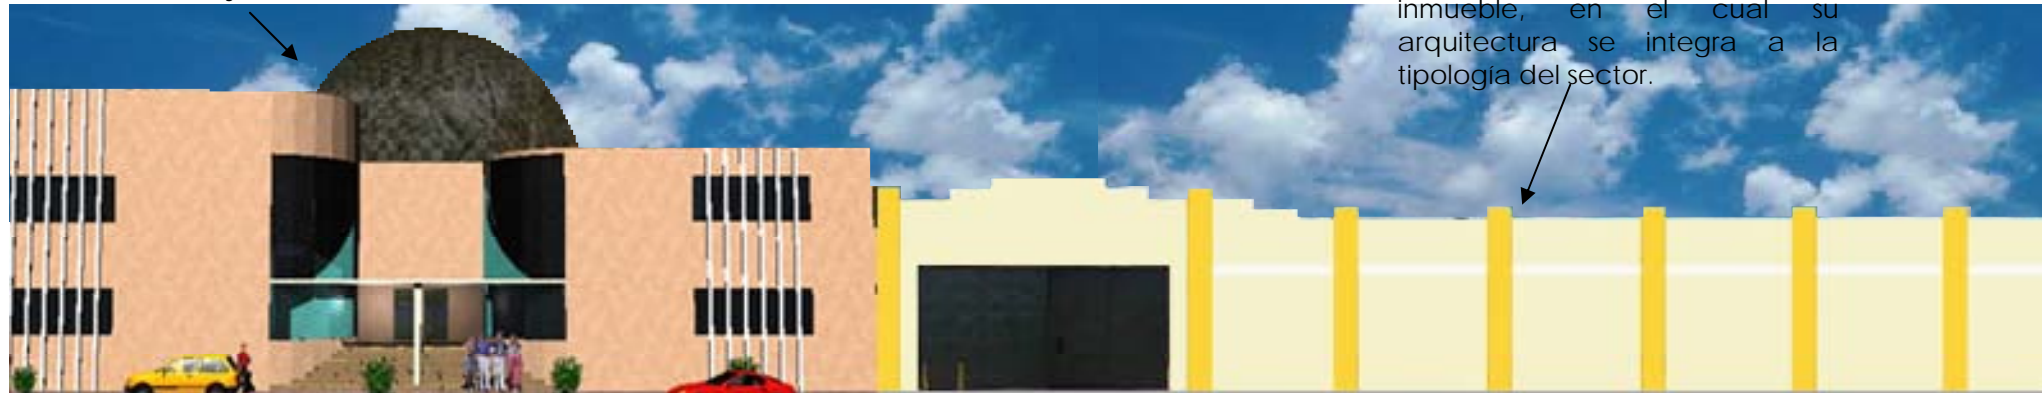
**12 Calle Norte entre 13 Avenida y 14 Avenida  
Larguillo No. 2-B**

Propuesta de Equipamiento Cultural: Fabrica de la Marimba y Museo Cultural

Integración del inmueble por color y contraste, ya que es un inmueble, en el cual su arquitectura se integra a la tipología del sector.

Nota: De los edificios de este larguillo fue intervenido uno completamente, desarrollando un nuevo partido arquitectónico, mientras que inmueble que finaliza este larguillo, como lo es la Antigua Aduana, es considerado patrimonial, no pudiendo sufrir modificación alguna en su arquitectura original, integrándolo únicamente por color y contraste.
