UNIVERSIDAD DE SAN CARLOS DE GUATEMALA  
FACULTAD DE ARQUITECTURA

# **CENTRO CULTURAL PARA LA ELABORACION DE MARIMBAS Y REVITALIZACION DE SU ENTORNO INMEDIATO**

PREVIO A CONFERÍRSELE EL TITULO DE ARQUITECTO

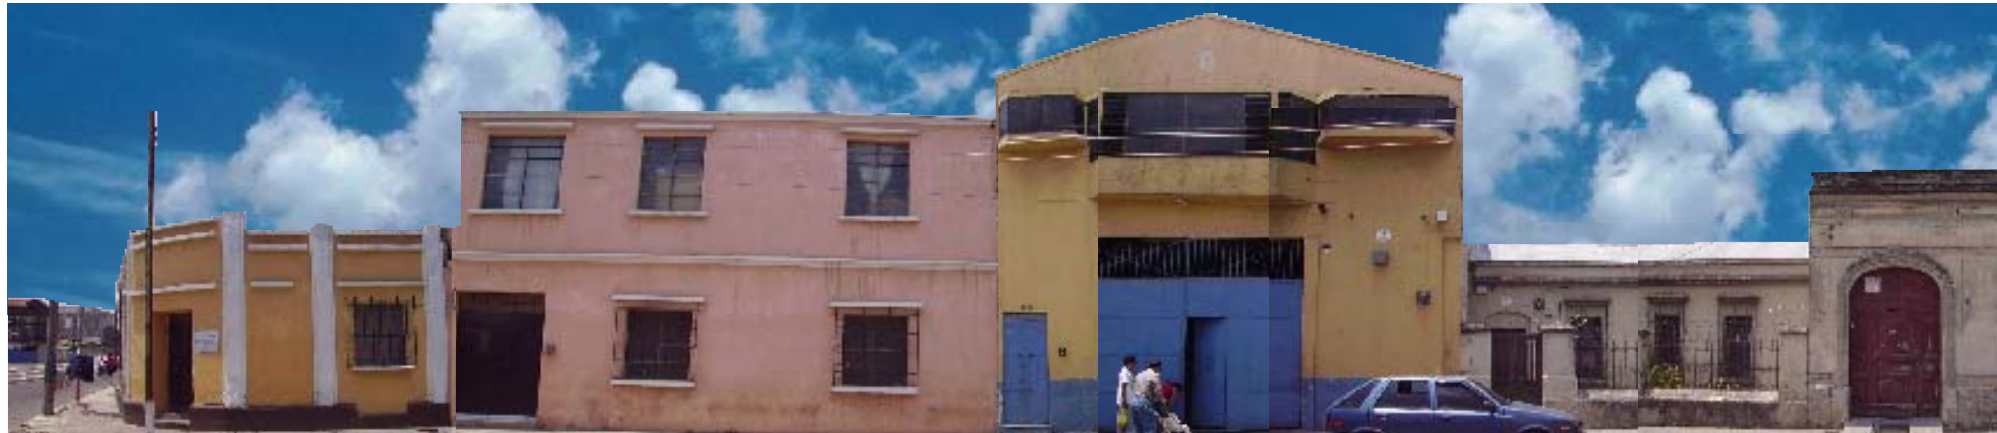
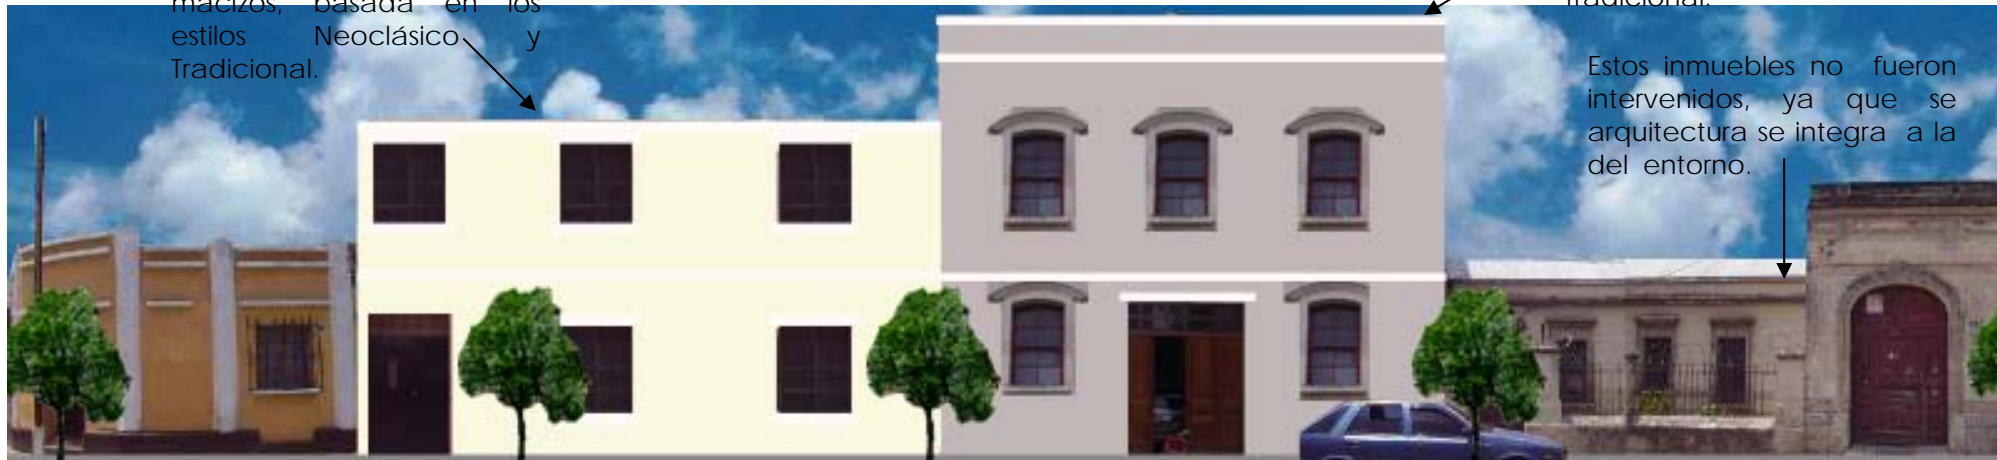
12 CALLE SUR ENTRE 14 AVENIDA Y 13 AVENIDA  
LARGUILLO NO. 3-A

Propuesta de vanos y macizos, basada en los estilos Neoclásico y Tradicional.

Estos inmuebles no fueron intervenidos, ya que se arquitectura se integra a la del entorno.

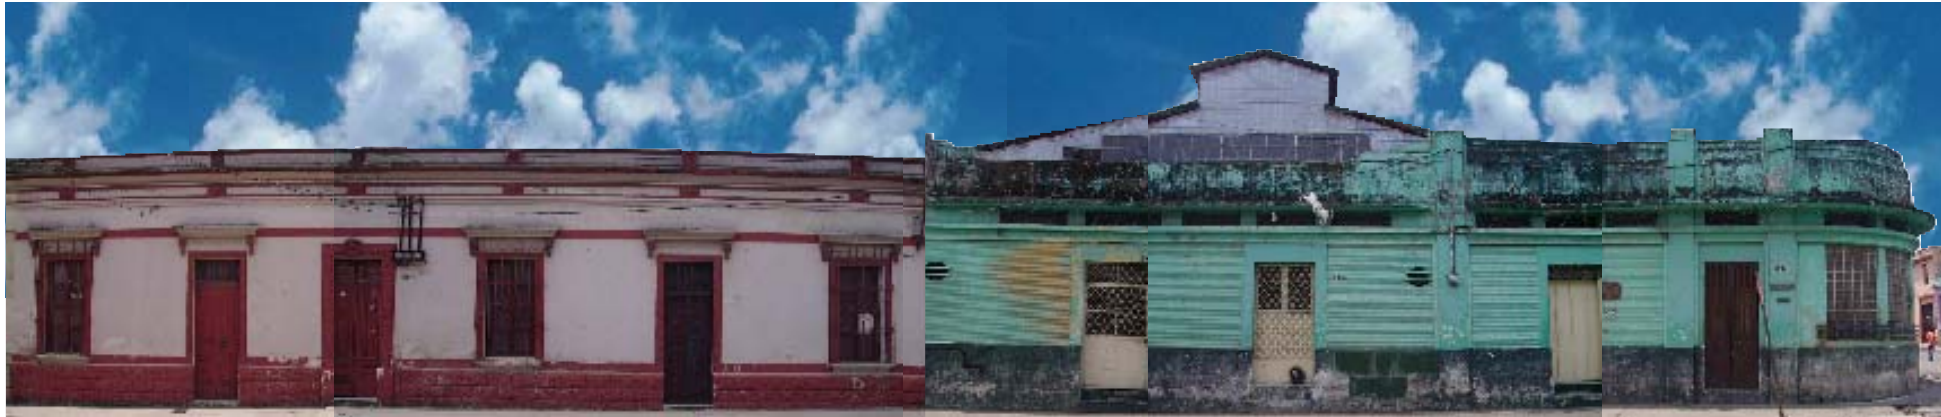
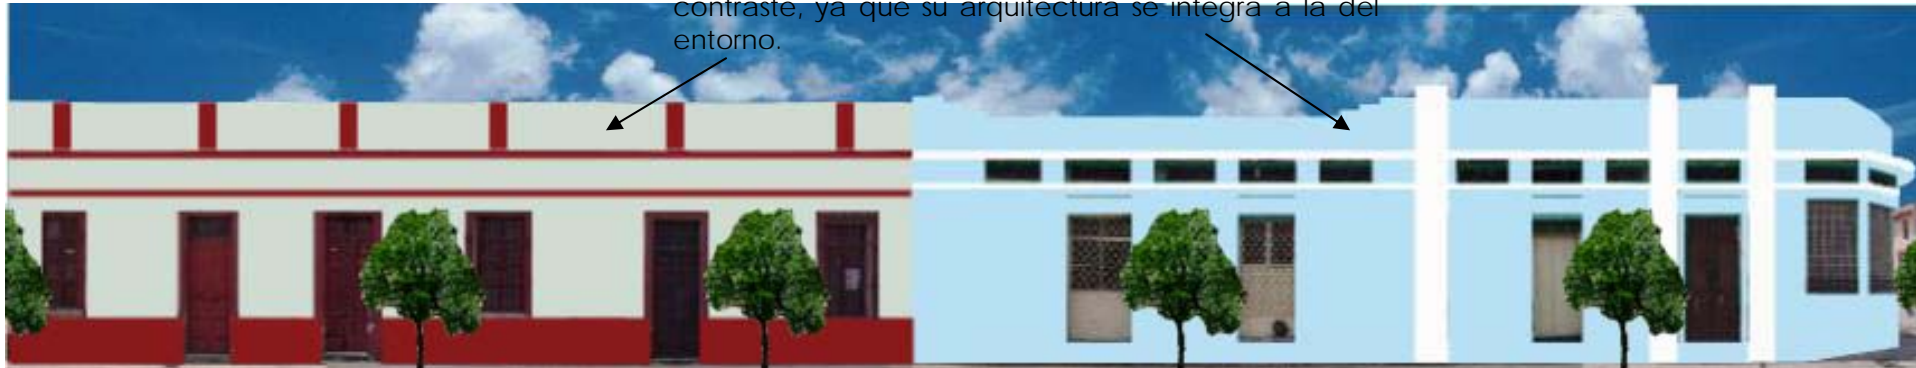
12 Avenida Sur entre 14 Avenida y 13 Avenida  
Larguillo No. 3-B

Estos inmuebles fueron intervenidos únicamente en cuando a nivel de fachada, es decir por color y contraste, ya que su arquitectura se integra a la del entorno.

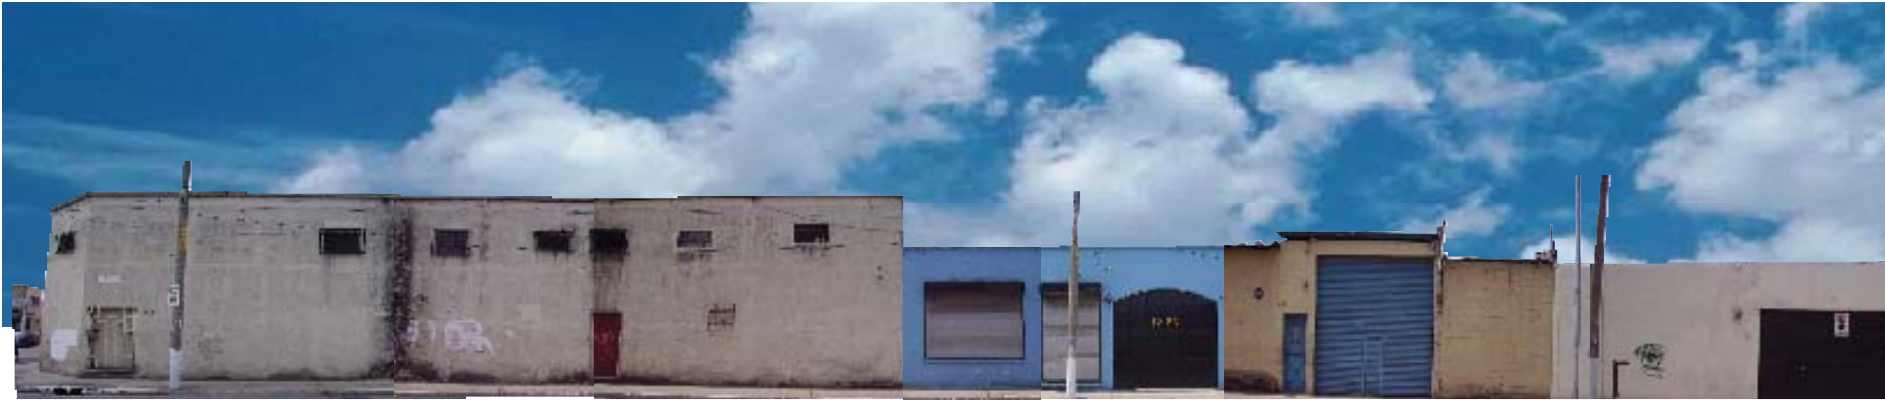
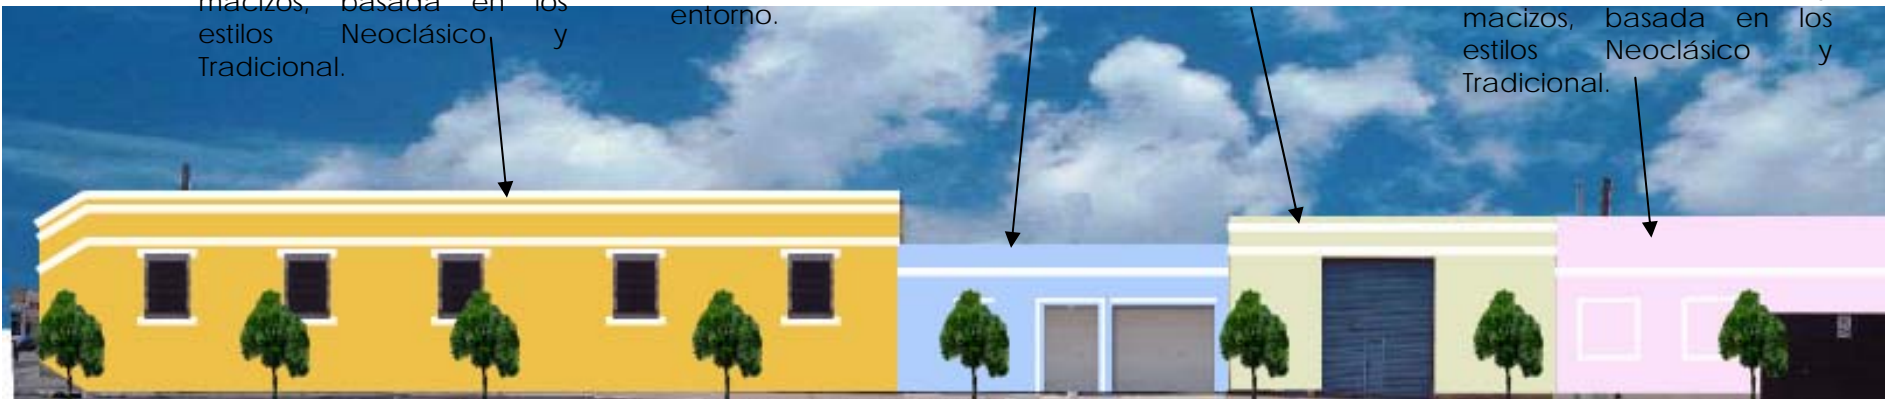
12 Calle Sur entre 13 Avenida y 12 avenida  
Larguillo No. 4-A

Propuesta de vanos y macizos, basada en los estilos Neoclásico y Tradicional.

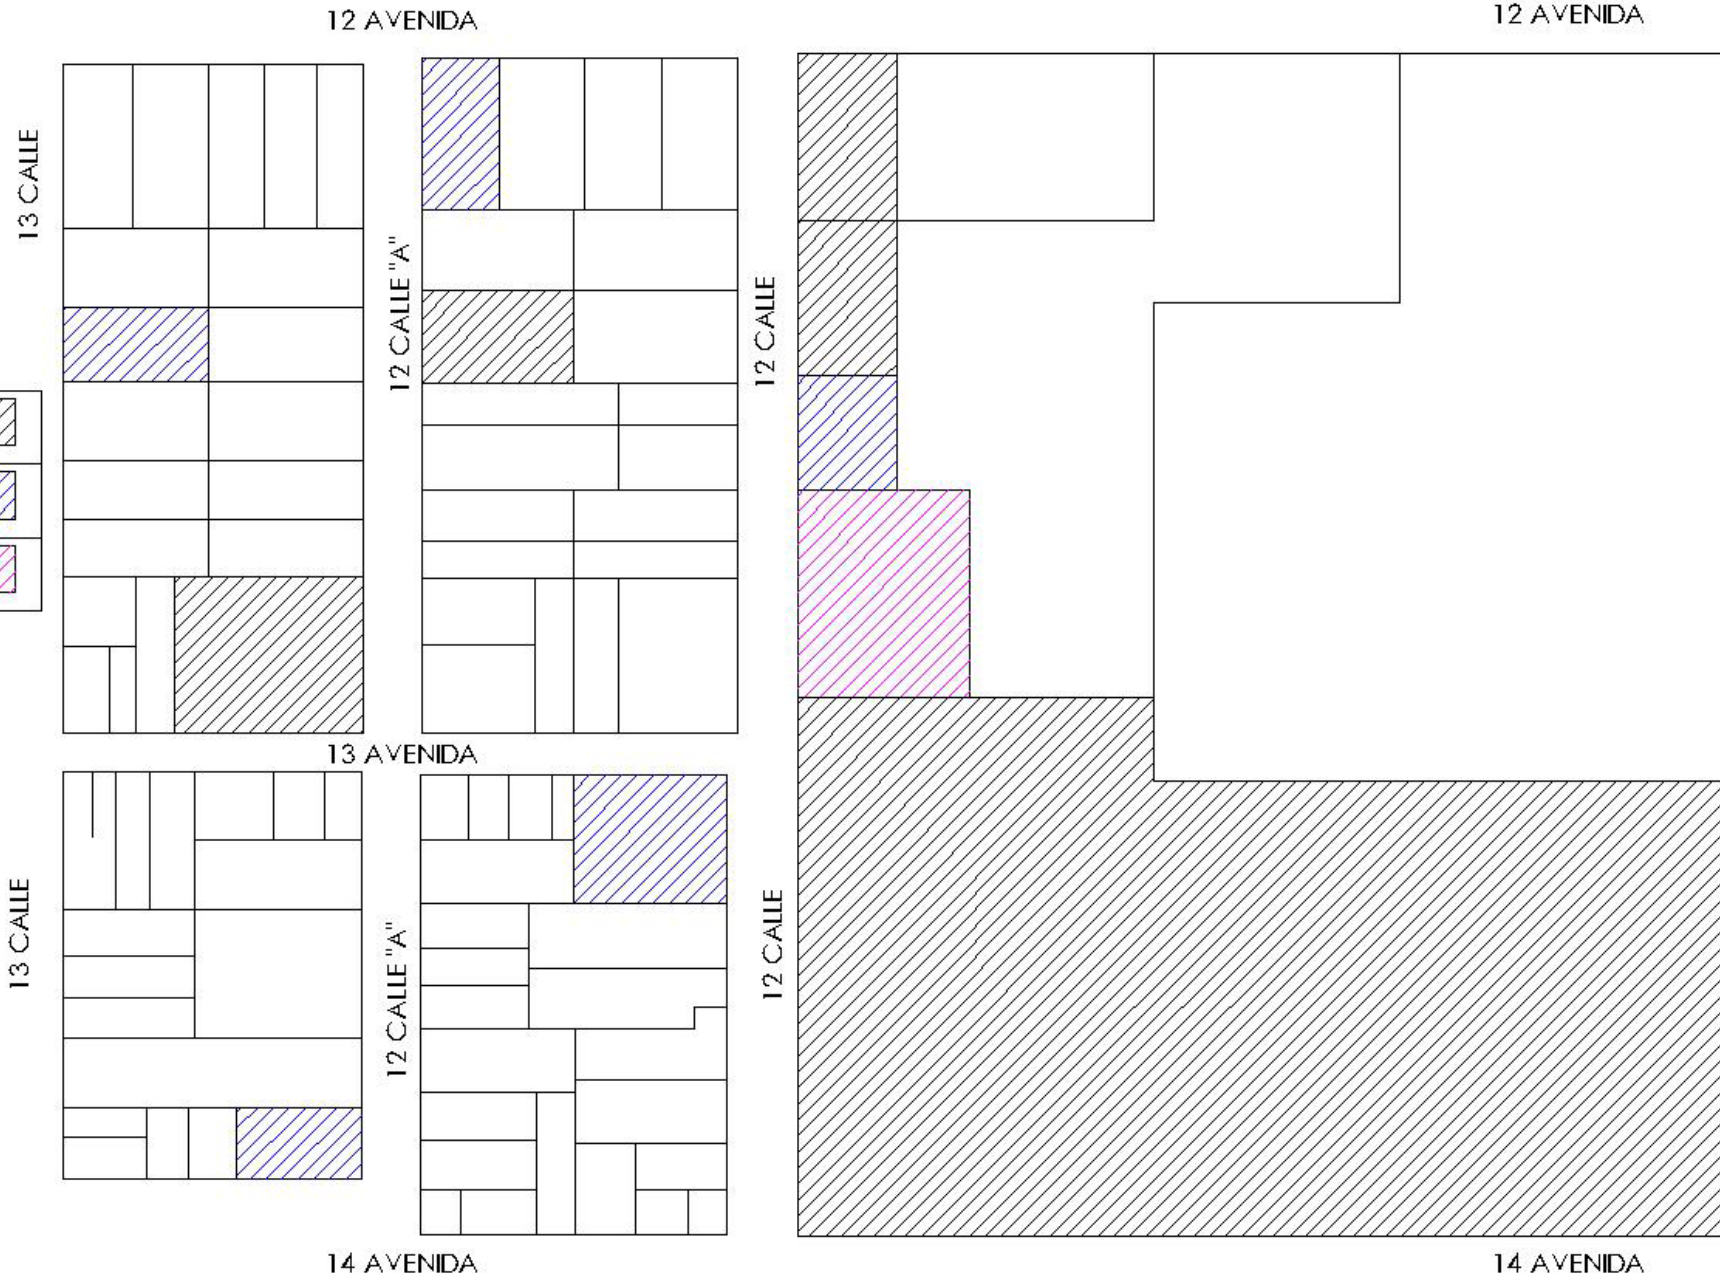
PLANO DE PROPUESTA DE INMUEBLES INTERVENIDOS (PAISAJE URBANO)

Intervención en fachada	
Integración por medio de color	
Propuesta

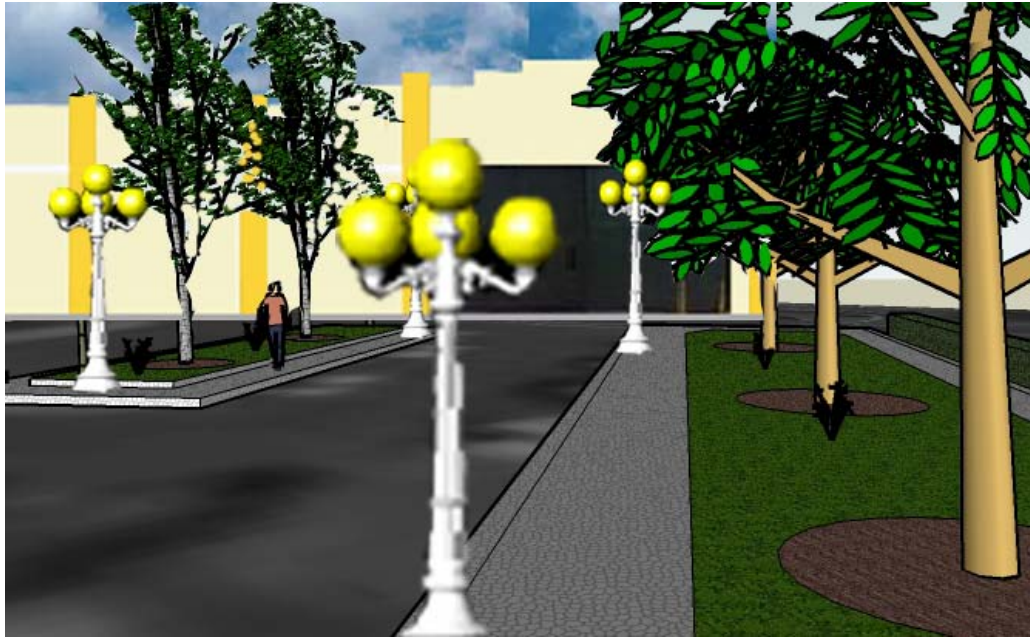
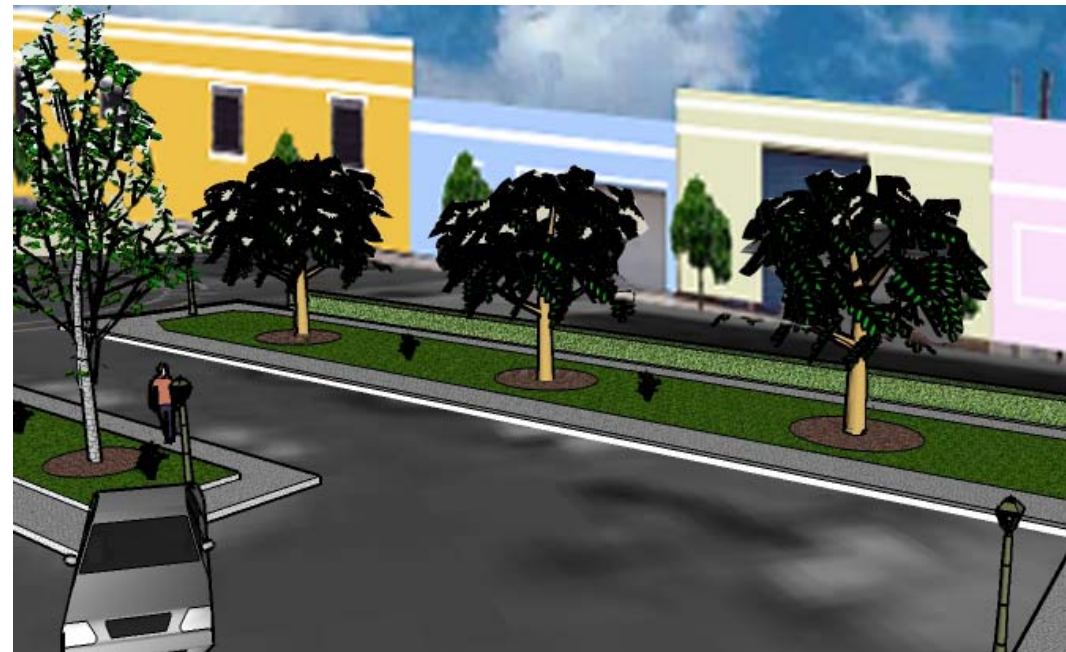
Propuesta de Mejoramiento de la Imagen Urbana del Entorno Inmediato al Museo Cultural del Barrio Gerona

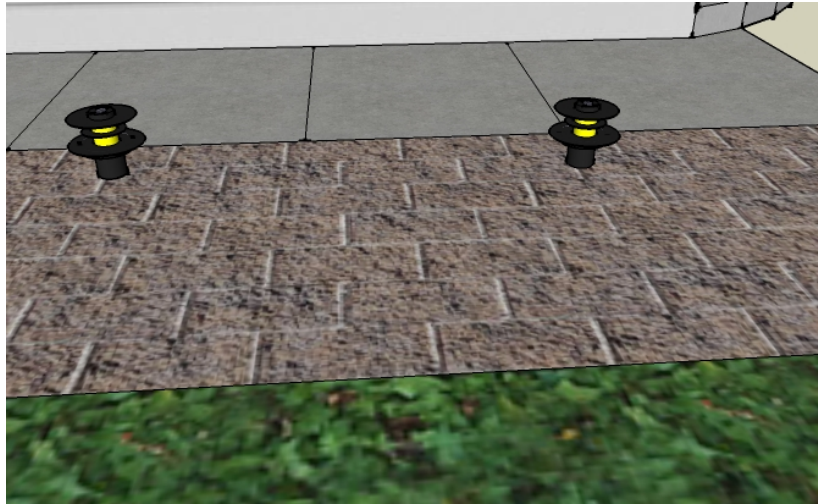
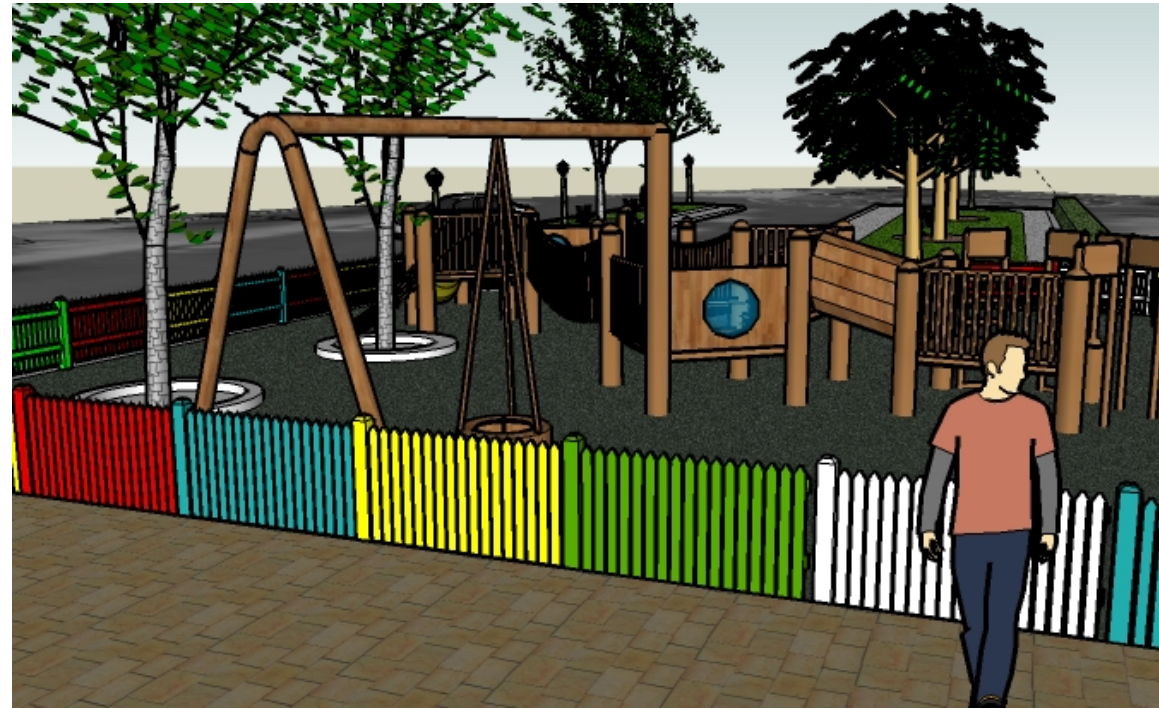
Iluminación a nivel de acera  
en áreas de plazas

Vista de la propuesta de  
mejoramiento del Parque  
Infantil ubicado sobre la 14  
Avenida entre 13 Calle y 12  
Calle de la zona 1

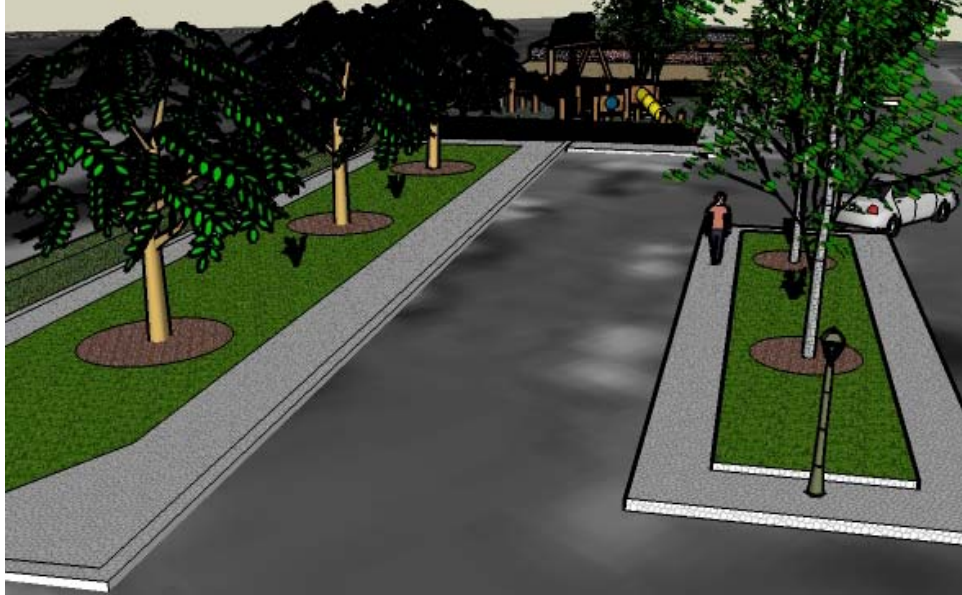
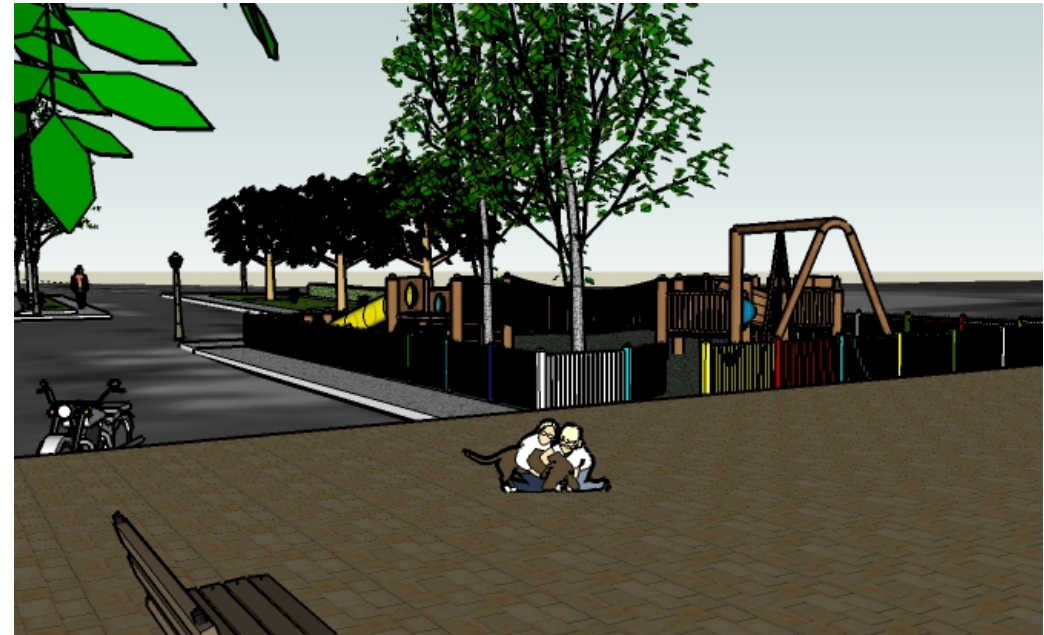
Vistas de la Propuesta de Mejoramiento del Parque Infantil ubicado sobre la 14 Avenida entre 13 Calle y 12 Calle de la zona 1
