**TEMPLOS PARROQUIALES EN CABECERAS DE  
ALCALDÍAS MAYORES Y CORREGIMIENTOS  
DE LA PROVINCIA DE GUATEMALA EN EL  
PERÍODO 1650-1821**

TESIS DOCTORAL

MARIO ALFREDO UBICO CALDERÓN

UNIVERSIDAD DE SAN CARLOS DE GUATEMALA FACULTAD DE ARQUITECTURA  
ESCUELA DE ESTUDIOS DE POSTGRADO 2017

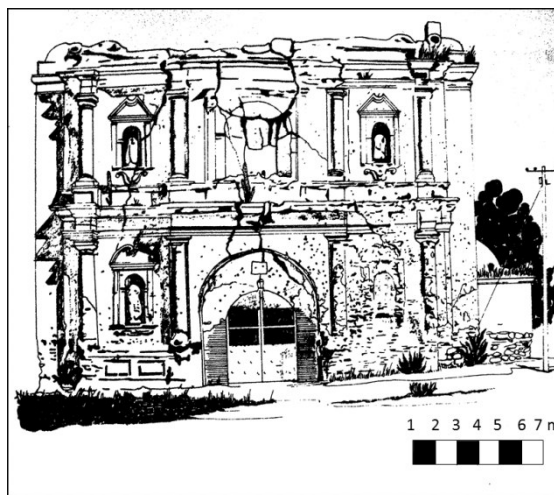
FIGURA 5 Templo parroquial de Chiquimula de la Sierra, arruinado en 1765.

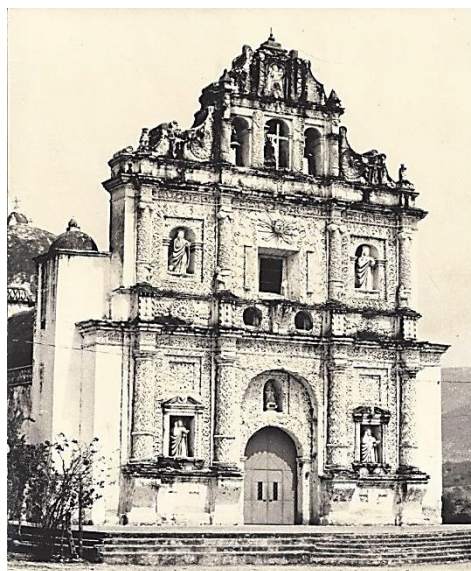
FIGURA 8 TEMPLO PARROQUIAL DE SAN CRISTÓBAL ACASAGUASTLÁN, EL PROGRESO, GUATEMALA ANTES DE 1976.

El terremoto de 1976 dañó considerablemente la cúpula de la capilla mayor, así como la bóveda corrida, hundiéndose una porción de ella, fracturando la fachada y el acceso al coro, provocando su ruina y desuso.

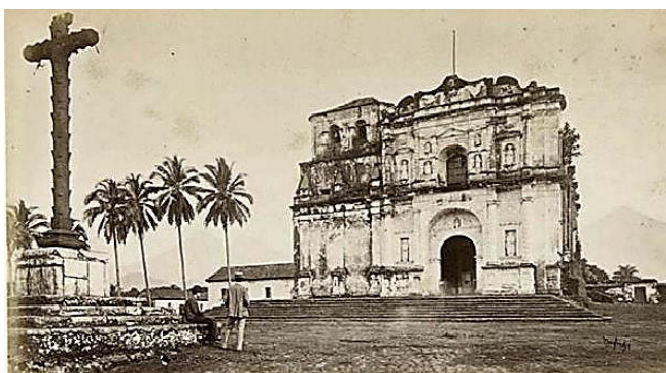
FIGURA 10 TEMPLO PARROQUIAL DE ESCUINTLA A PRINCIPIOS DEL SIGLO XX.

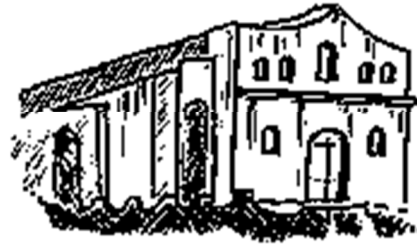
Figura 12  
Templo parroquial de Guazacapán en el año 1948.  
Dibujo de M. Ubico basado en una fotografía de "Pineda" en: S.A. Feria de la Inmaculada Concepción de María, Guazacapán. Depto. De Santa Rosa. 1948. Biblioteca del AGCA Registro 14487.

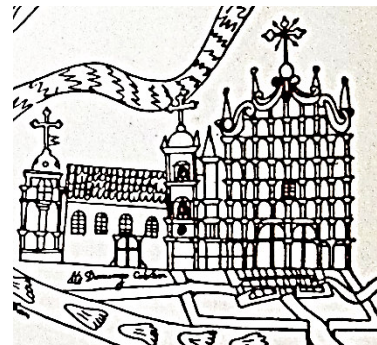
En 1611 se conoce un dibujo, el cual con reserva se presume correspondería al templo de aquel entonces, consistente en una obra con capilla mayor abovedada, cuerpo del templo cubierto de teja con entrada lateral, y portada con un campanario de cubo. Este templo presenta dos ingresos al frente.<sup>214</sup>

FIGURA 14 Templo parroquial de Cobán. Año 1611.

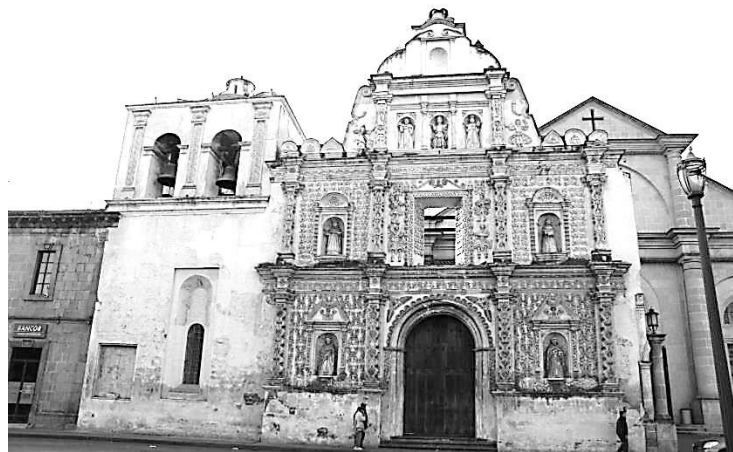
FIGURA 16 Portada y campanario del antiguo templo parroquial de Quetzaltenango, atrás el moderno templo.

Un detalle que llama la atención es el campanario de cubo que actualmente se puede apreciar, esta obra no era una tradición franciscana en templos servidos por esta Orden, de tal manera que su integración a la fachada pudo suceder tardíamente. La secuencia constructiva gráfica de este templo es posible observarla a continuación.

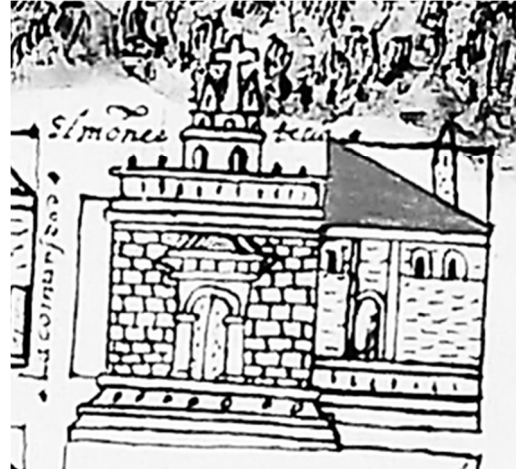
FIGURA 18 Templo de Santiago Atitlán, hacia el año 1585.

En la Relación de Atitlán del año 1585<sup>260</sup> figura una acuarela en la cual se puede apreciar el templo del pueblo, con reserva se puede tomar esa información gráfica<sup>261</sup> y señalar que el

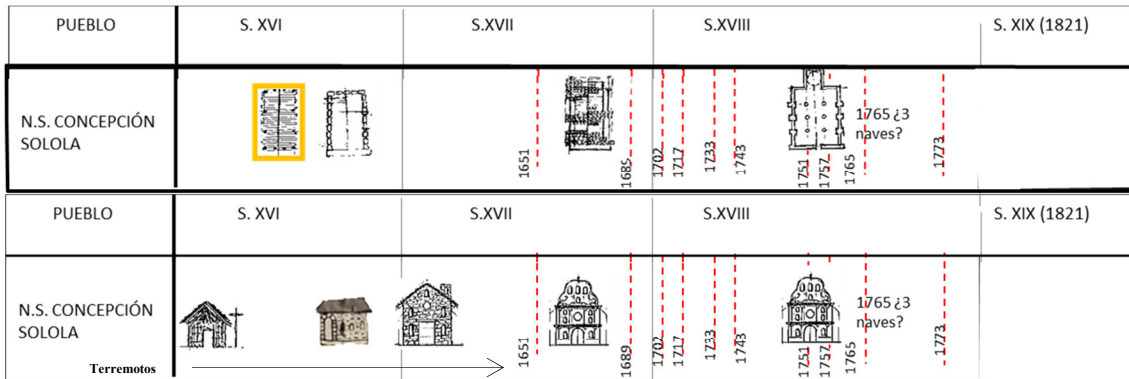
FIGURA 21 Secuencia constructiva gráfica del templo parroquial de Sololá.

Se puede observar vestigios de la capilla mayor aunque muy intervenida. A continuación es posible observar la secuencia gráfica de este templo.

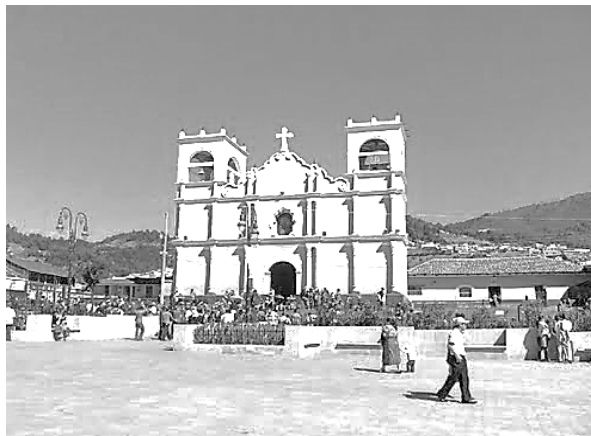
FIGURA 22 Templo actual de San Miguel Totonicapán, Depto. de Totonicapán, Guatemala.

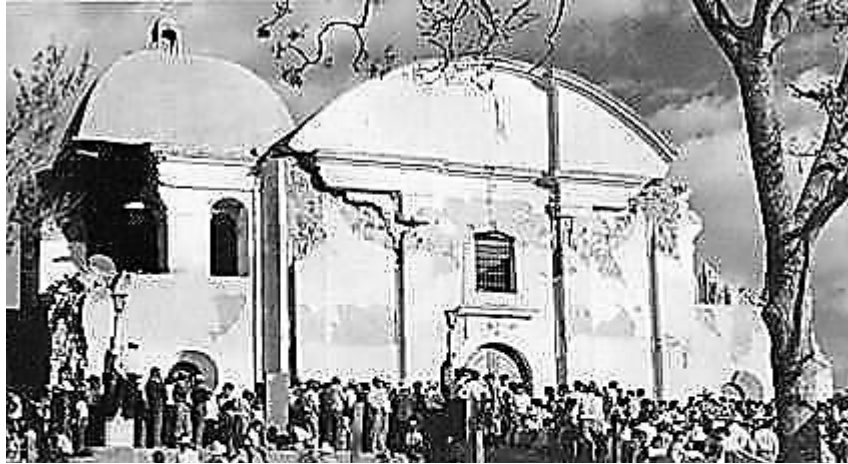
FIGURA 26 TEMPLO DEL PUEBLO DE SUMPANGO DESPUÉS DEL TERREMOTO DE 1976.

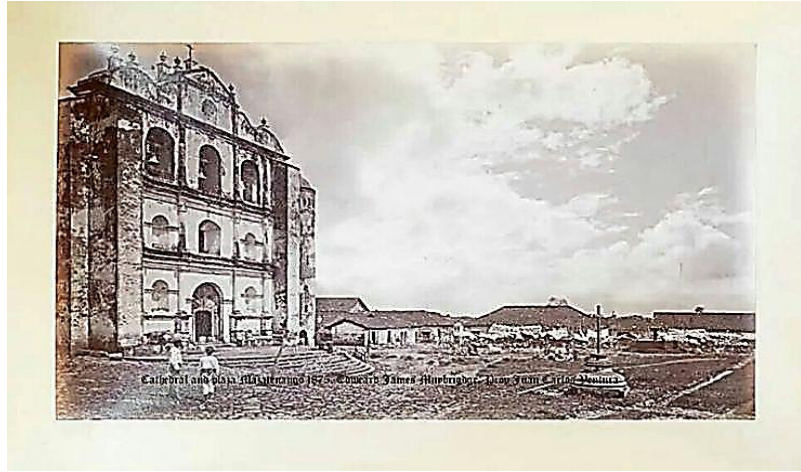
FIGURA 28 TEMPLO PARROQUIAL DE MAZATENANGO. AÑO 1875.  
Fuente: <https://s-media-cache-ak0.pinimg.com/736x/f2/73/0d/f2730d437bd2f6fe3ee1ca707537eb7e.jpg>  
26-10-2015
