Universidad de San Carlos de Guatemala
Facultad de Ingeniería
Escuela de Estudios de Postgrado
Maestría en Ingeniería Vial

**OPTIMIZACIÓN DE LA PLANIFICACIÓN PARA EL MANTENIMIENTO DE PAVIMENTOS
FLEXIBLES A TRAVÉS DE LA RELACIÓN DEL ÍNDICE DE CONDICIÓN DEL PAVIMENTO
(PCI) Y COSTO EN GUATEMALA**

Guatemala, enero de 2023

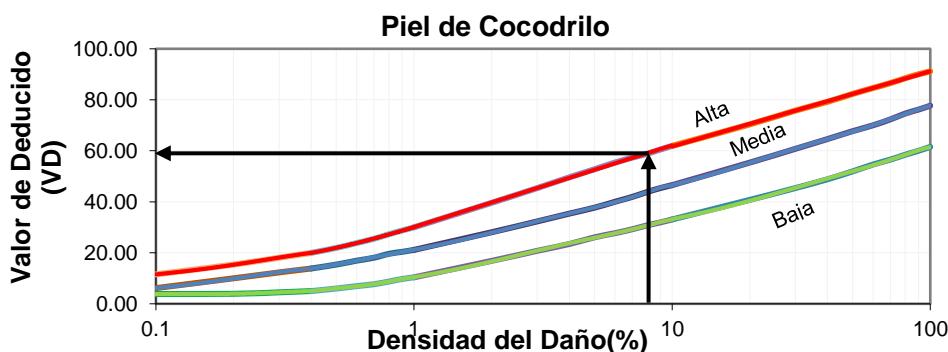
Figura 1. Gráfica para la determinación del valor deducido del daño

El valor deducido se calcula utilizando los gráficos para cada tipo de daño incluido en la norma ASTM D6433-18, como el que se muestra en la figura 1.

Se ingresa con el valor de la densidad (abscisas) hasta encontrarse con la curva de severidad analizada (H, M o L) y, el valor obtenido del eje de las

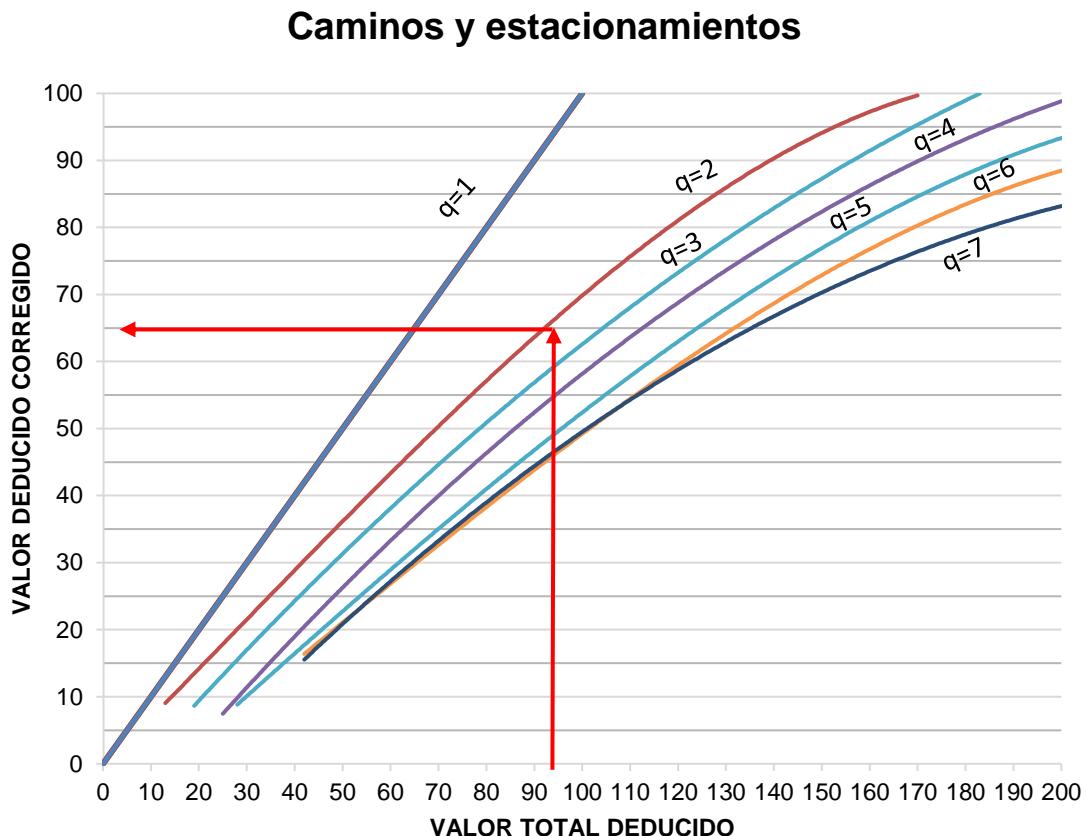
Figura 2. Gráfica para la determinación del valor deducido corregido

El máximo VDC es el mayor de los VDC obtenidos en este proceso y el PCI de la muestra se obtiene restando el máximo VDC obtenido de 100.

El PCI se obtiene calculando el promedio de todos los valores de las unidades de muestreo inspeccionadas; sin embargo, si existen unidades de muestreo adicionales se usa un promedio ponderado, el cual se calcula de la siguiente forma:

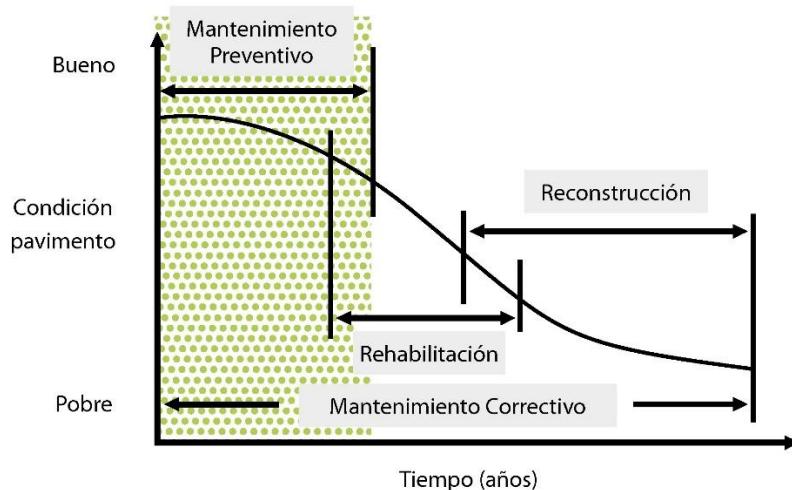
Figura 3. **Relación entre condición de pavimento y tipos de tratamiento**

La figura 3, muestra una curva de la condición del pavimento y los tipos de tratamiento que deben ejecutarse en función del tiempo (Sánchez, 2010).

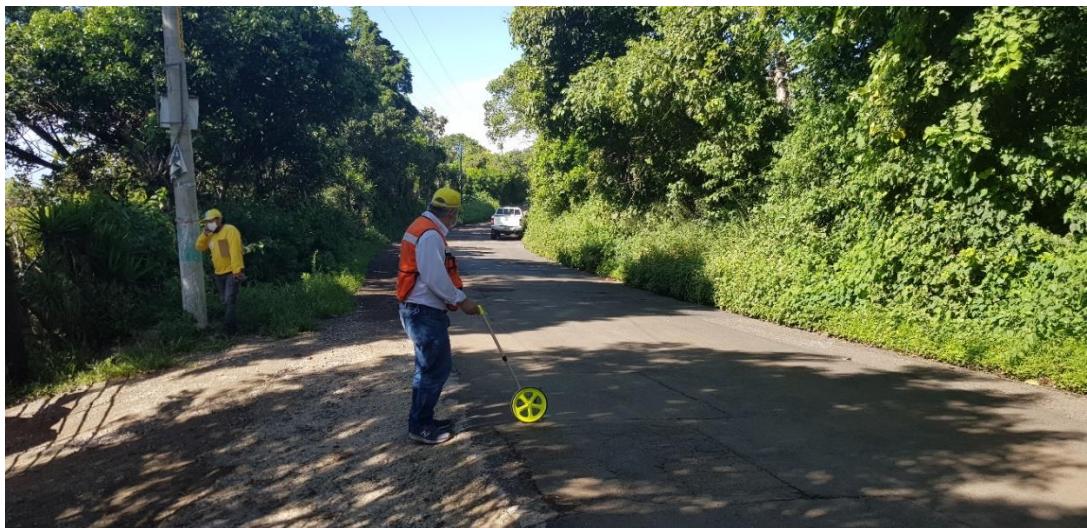
Figura 4. Levantamiento de daños en rutas del departamento de Guatemala

A continuación, se presentan algunas fotografías del levantamiento realizado en algunos tramos a inicios del año 2020.

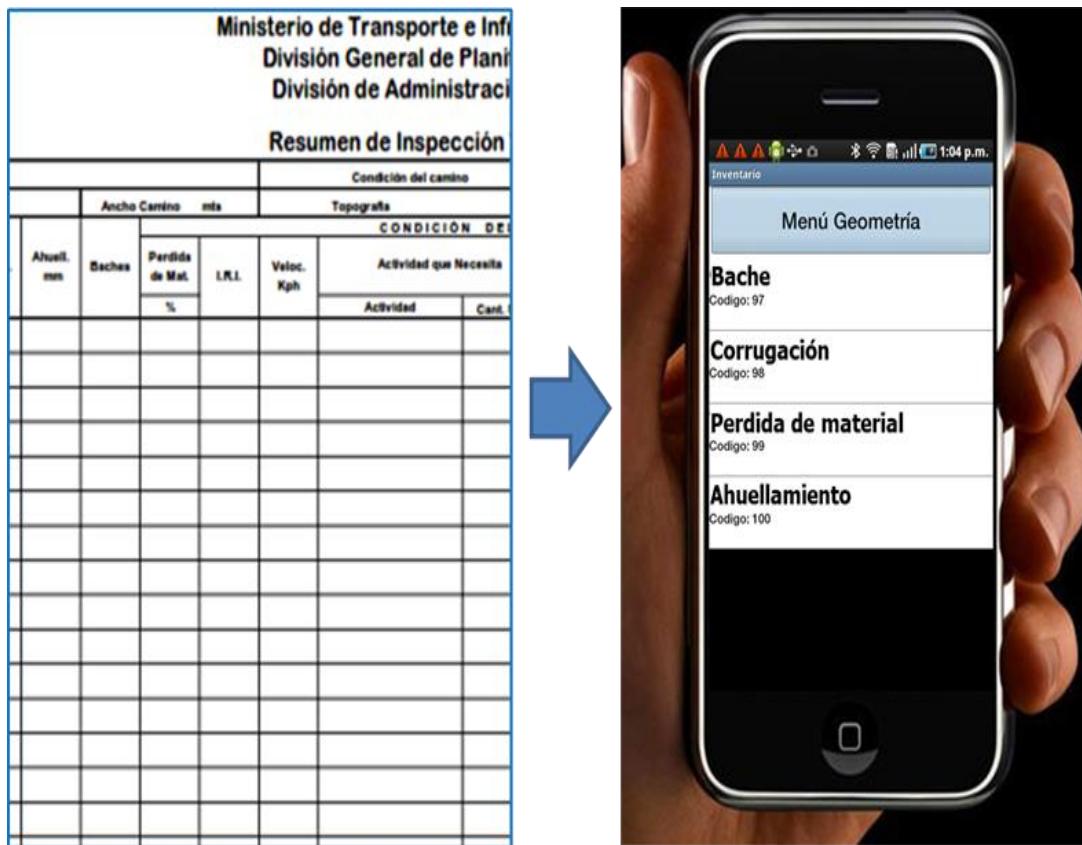
Figura 6. Aplicativo móvil para levantamiento en campo de los daños

Este sistema funciona a través de dispositivos móviles y tabletas, mediante una aplicación que permite el registro de los datos en campo utilizando el formato requerido por la normativa ASTM D6433-18.

Antes de iniciar con la toma de muestras, el operador debe sincronizar la aplicación con la base de datos, que se encuentra en un servidor de la empresa, para obtener toda la información actualizada de la red vial a analizar.

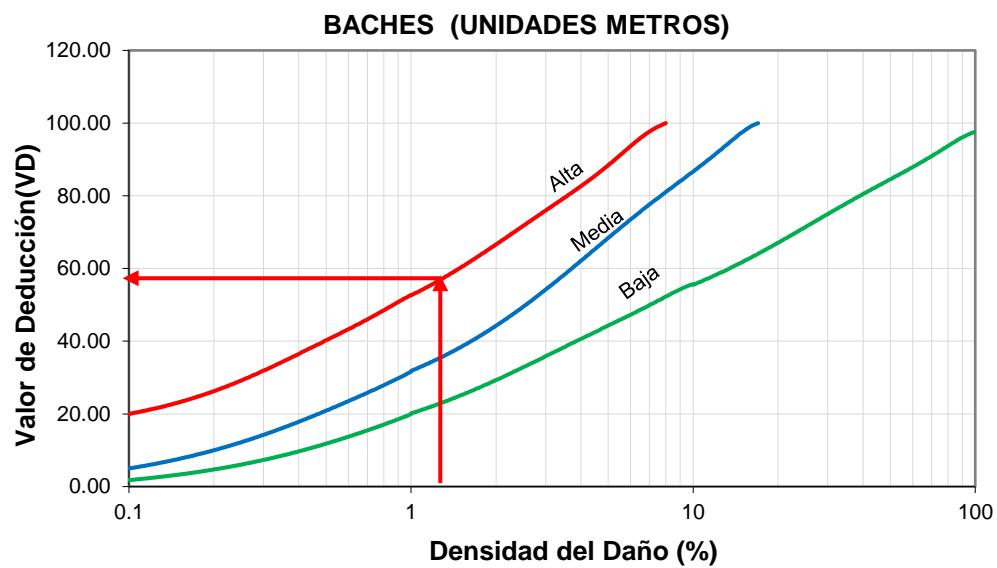
Figura 7. Gráfico para determinar el valor deducido del daño bache

Al hacer un análisis de daños que producen valores de PCI bajos, se observa que los daños como piel de cocodrilo, bache menor, abultamiento y hundimiento, son los que más afectan la condición del pavimento. Un ejemplo se muestra en el gráfico que se presenta a continuación, donde para un valor bajo de densidad de daño, de severidad alta, como es el que se aprecia en la muestra 10, donde la densidad del daño (bache) es de 0.69 se obtiene un valor deducido (VC) igual a 46.

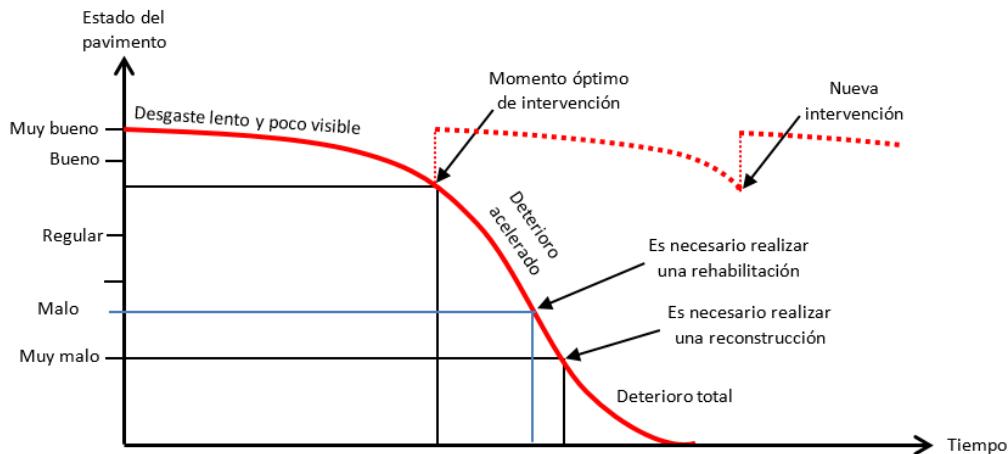
Figura 9. Curva de deterioro del pavimento

Es importante aclarar que no es suficiente un mantenimiento periódico para reparar los tramos con un valor de PCI por debajo de 30, ya que la capa de rodadura y la estructura del pavimento se encuentran muy dañadas, por lo que la intervención al tramo debe ser aún mayor.

Para determinar en qué valor de PCI inicia y finaliza la rehabilitación, se considera lo que indica la curva de deterioro del pavimento (figura 9), por lo que para un tramo con valor de PCI entre 30 y 20 se deben ejecutar trabajos de rehabilitación; mientras que, para un tramo con PCI por debajo de 20, se recomiendan trabajos de reconstrucción.

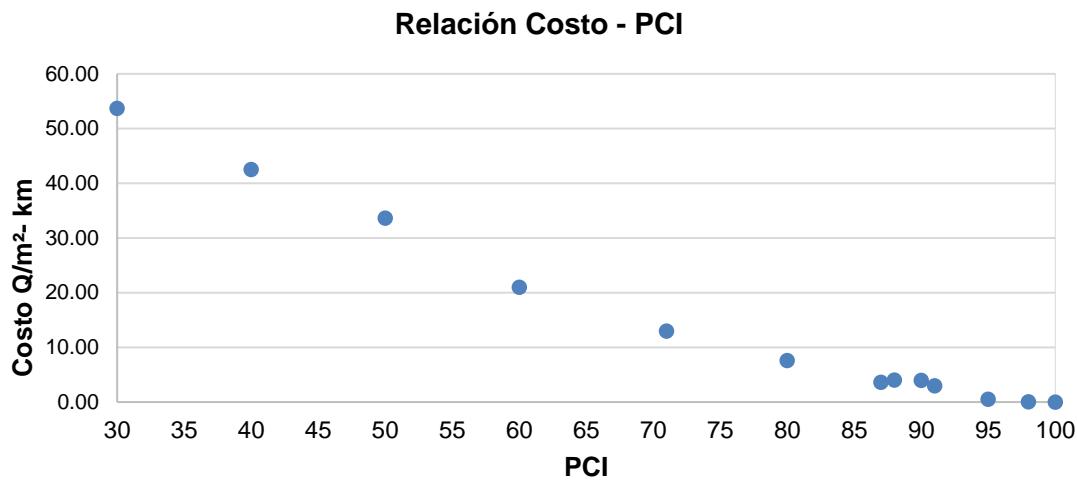
Figura 10. **Grafica de relación Costo – PCI**

Como primera medida se elaboró un gráfico donde se consideraron únicamente los valores de PCI entre treinta (30) y cien (100), con el propósito de analizar cuál curva se adaptaba mejor a los valores obtenidos.

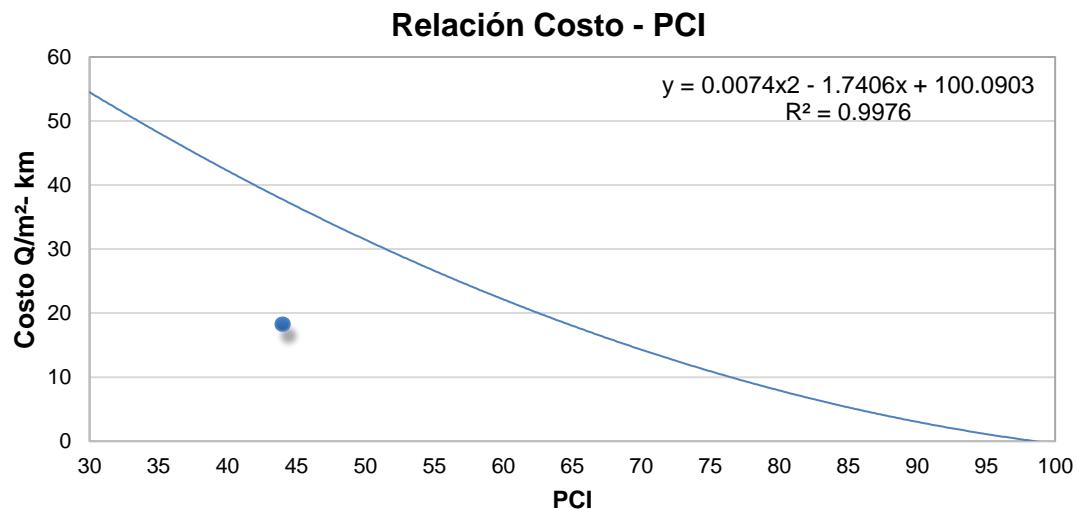
Figura 11. **Grafica de relación Costo - PCI (curva polinómica grado 2)**

A continuación, se presentan las gráficas de las curvas polinómicas obtenidas al cambiar el grado de la ecuación.

Para la elección de la mejor ecuación matemática, se realizó una comparación del coeficiente de determinación R^2 . Este parámetro se utiliza en modelos estadísticos para predecir futuros resultados, y cuando su valor se encuentra más próximo a 1, significa un ajuste perfecto.

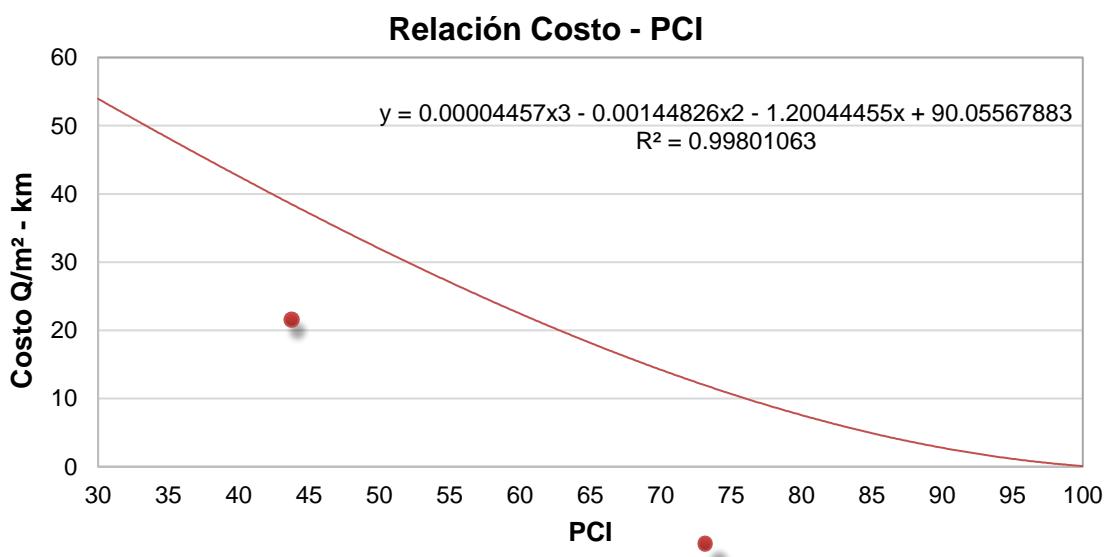
Figura 15. **Grafica de relación Costo – PCI (Q/m² - km)**

Debido a que el objetivo de la investigación era encontrar un modelo matemático que brindara un valor aproximado de la inversión necesaria para que el tramo carretero analizado no perdiera su capacidad portante, se adoptó una ecuación polinómica de grado tres.

El modelo matemático muestra una tendencia en ascenso para valores de PCI menores de 30, donde el pavimento comienza a presentar daños que son irreversibles y ya no es suficiente realizar un mantenimiento convencional, por lo que los trabajos que se deben ejecutar son intervenciones mayores que pueden representar una rehabilitación o una reconstrucción total del pavimento.
