**ACTUALIZACIÓN DEL ESTUDIO DE IMPACTO AMBIENTAL, EN
REHABILITACIÓN DEL TRAMO CARRETERO SAN PEDRO
CARCHA-FRAY BARTOLOMÉ DE LAS CASAS, ALTA VERAPAZ**

César Leonel Suchini Paiz

TRABAJO DE GRADUACIÓN

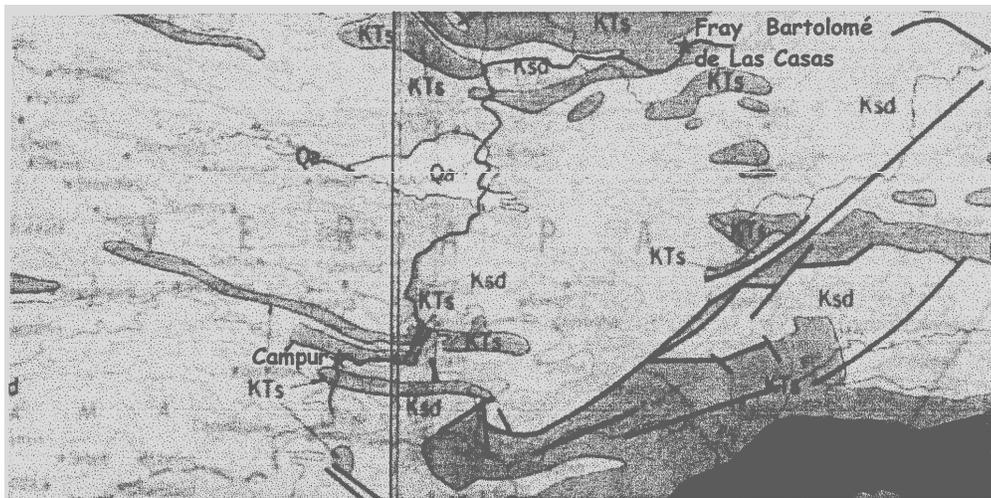
Figura 2. Mapa geológico 1:50,000 I.G.N.

La siguiente figura muestra la estratigrafía generalizada del proyecto:

En donde podemos identificar por:

Qa: Aluviones cuaternarios

Estructuralmente, la secuencia Calcárea-Dolomítica Cretácica está plegada y afectada por prominentes zonas de falla y fracturamiento. Desde el punto de vista regional, esta secuencia forma un gran pliegue anticlinal, coincidiendo su culminación con la franja de falla Polochic-Chixoy y con un flanco tendido hacia el norte. Localmente, se presentan frecuentes plegamientos más pequeños, ligados a otras fallas.

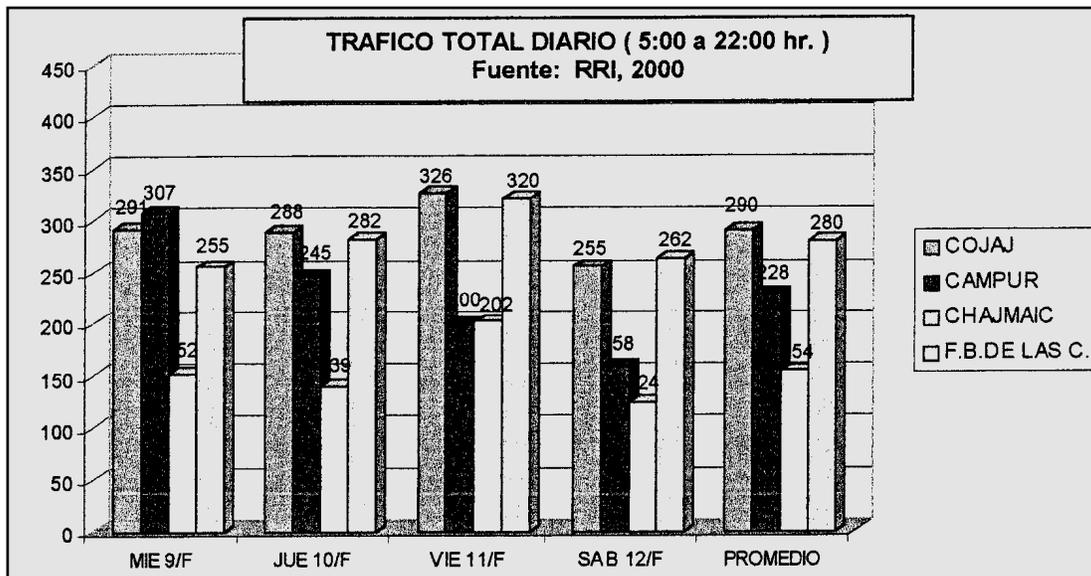
Figura 3. Tráfico Total

Por otro lado, si hay una historia del tránsito de la ruta en análisis, que también sirve de base para estimar los parámetros de presión sonora en la línea base. Un resumen de la historia de tránsito total diario anual TTDA y del tráfico pesado total diario anual TPTDA se presenta en las gráficas a continuación:

La vida útil del proyecto esta considerada para veinte (20) años. El aumento del número de vehículos en la ruta presupone un aumento también de la contaminación al aire por emisión de los vehículos, dadas las condiciones rurales del medio, esto no es considerado significativo, como contaminante severo por automotores.
