**PROTOCOLO PARA LA EVALUACIÓN DE LOSAS DE CONCRETO EN PUENTES Y  
PAVIMENTOS RÍGIDOS UTILIZANDO LA TÉCNICA DE ULTRASONIDO**

TRABAJO DE GRADUACIÓN

**INGENIEROS CIVILES**

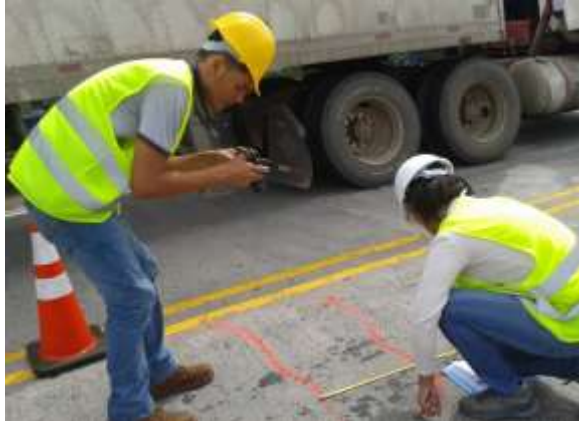
Figura 5: Inspección Visual sobre el Puente Río Ciruelas-Ruta 27.

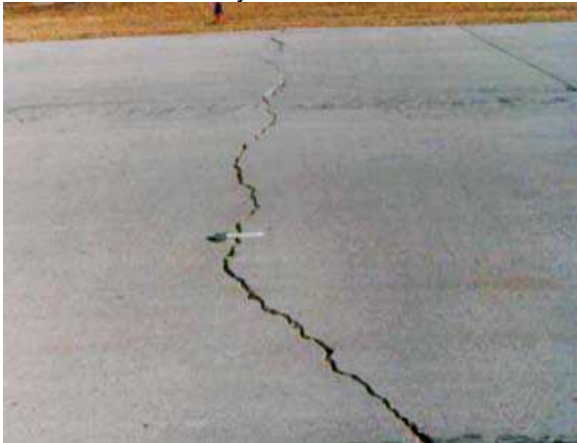
(a)

- Fisuración por fatiga: espesor de calzada insuficiente y/o separación de juntas excesivas para las solicitaciones impuestas (cargas de tránsito y medio ambientales).
- Pérdida de soporte por erosión.
- Reflexión de fisuras de capas inferiores o de losas adyacentes

**Figura 12:** Fisura transversal. Jornada de actualización técnica “Diseño y Construcción de pavimentos de Hormigón” Ing. Diego H. Calo, 20 de noviembre de 2008.

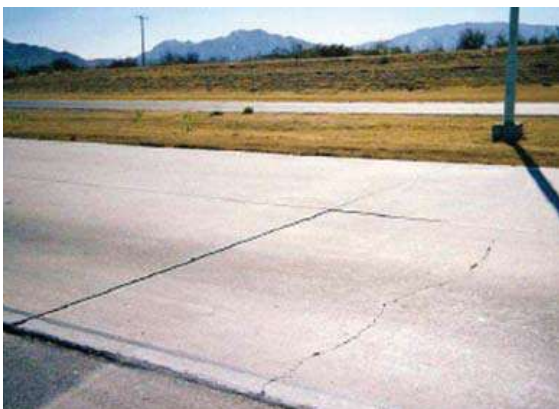
(b)

**Figura 13:** Fisura transversal. Jornada de actualización técnica “Diseño y Construcción de pavimentos de Hormigón” Ing. Diego H. Calo, 20 de noviembre de 2008.

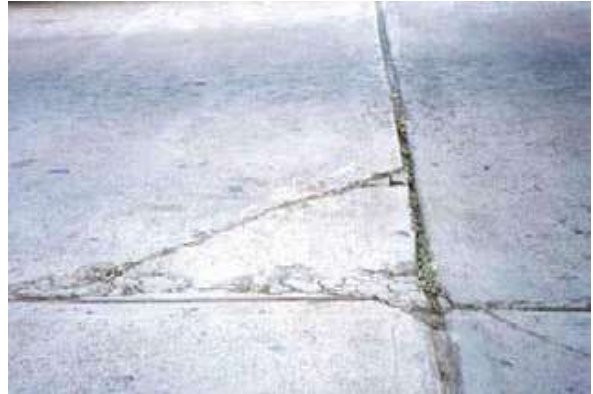
(a)

- Pobre transferencia de carga.
- Losas con ángulos agudos.
- Pérdida de soporte por erosión.

**Figura 14:** Rotura de esquina. Jornada de actualización técnica “Diseño y Construcción de pavimentos de Hormigón” Ing. Diego H. Calo, 20 de noviembre de 2008.

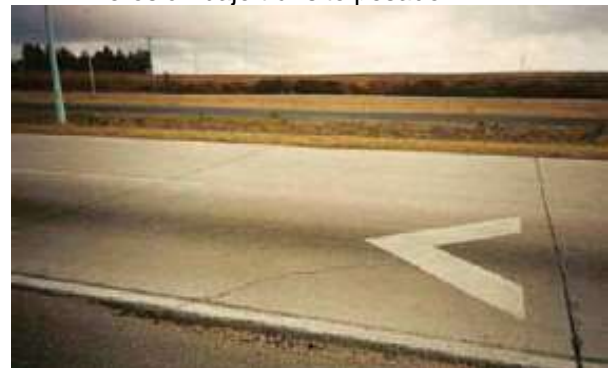
(b)

- Transferencia de carga adecuada en tránsito pesado.
- Diseño adecuado de juntas en superficies de geometría irregular.
- Provisión de una subbase resistente a la erosión bajo tránsito pesado.

**Figura 15:** Rotura de esquina. Jornada de actualización técnica “Diseño y Construcción de pavimentos de Hormigón” Ing. Diego H. Calo, 20 de noviembre de 2008.

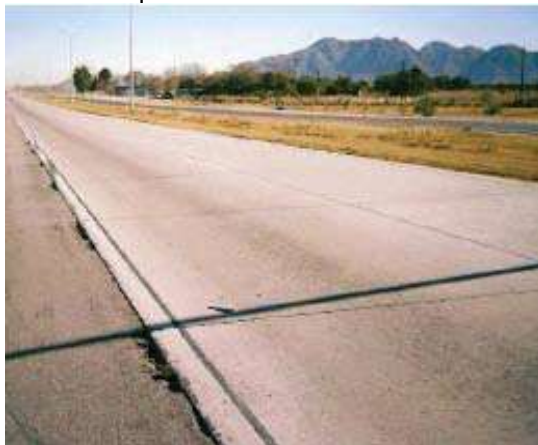
(a)

- Material fino capaz de entrar en suspensión (arenas finas y limos).
- Disponibilidad de agua en las capas inferiores del pavimento.
- Deflexiones excesivas en los bordes y esquinas

**Figura 16:** Erosión por bombeo. Jornada de actualización técnica “Diseño y Construcción de pavimentos de Hormigón” Ing. Diego H. Calo, 20 de noviembre de 2008.

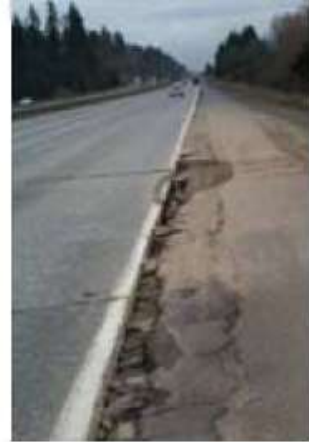
(b)

### ETAPAS EROSION POR BOMBEO

**Figura 17:** Erosión por bombeo. Jornada de actualización técnica “Diseño y Construcción de pavimentos de Hormigón” Ing. Diego H. Calo, 20 de noviembre de 2008.

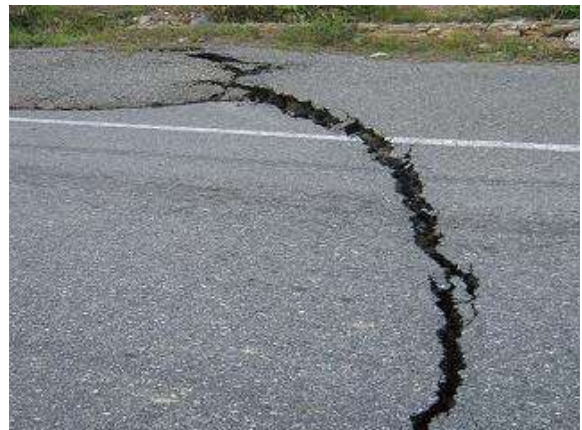
(a)

- Entrada de materiales incomprensibles en la zona de junta. Expansiones térmicas excesivas.
- Inadecuado diseño de juntas en intersecciones y contra estructuras fijas.
- Expansiones por reacción álcali – sílice.

**Figura 18:** Levantamiento de losas. Jornada de actualización técnica “Diseño y Construcción de pavimentos de Hormigón” Ing. Diego H. Calo, 20 de noviembre de 2008.

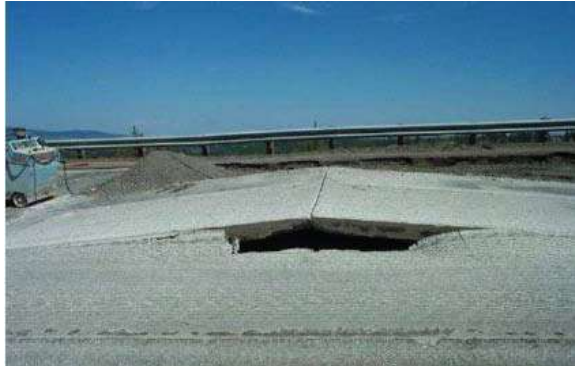
(b)

- Diseño adecuado de juntas en intersecciones.
- Especificar materiales de sellos adecuados que prevengan la filtración de agua y materiales incompresibles.

**Figura 19:** Levantamiento de losas. Jornada de actualización técnica "Diseño y Construcción de pavimentos de Hormigón" Ing. Diego H. Calo, 20 de noviembre de 2008.

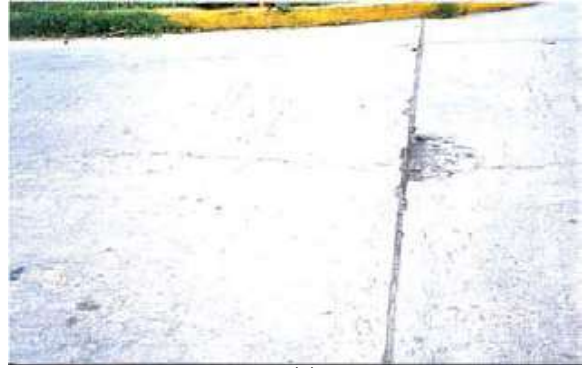
(a)

- Entrada de materiales incompresibles en las juntas o fisuras.
- Concreto debilitado por falta de compactación, de durabilidad o por aserrado prematuro o por retiro de moldes en juntas de construcción, impactos excesivos al momento de retirar la formaleta.

**Figura 20:** Desportillamiento de junta. Jornada de actualización técnica "Diseño y Construcción de pavimentos de Hormigón" Ing. Diego H. Calo, 20 de noviembre de 2008.

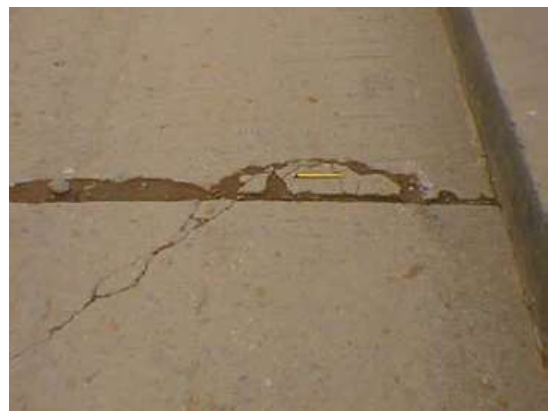
(b)

- Especificar materiales de sello adecuados que prevengan la filtración de agua y materiales incompresibles.
- Uso de desmoldantes para prevenir impactos sobre la formaleta que afecten los labios de la junta.

**Figura 21:** Desportillamiento de junta. Jornada de actualización técnica "Diseño y Construcción de pavimentos de Hormigón" Ing. Diego H. Calo, 20 de noviembre de 2008.

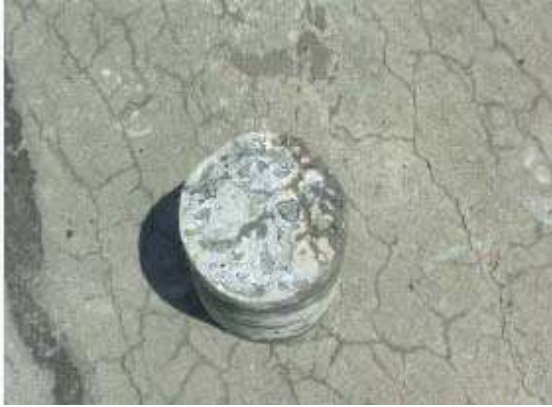
(a)

- Empleo de agregados potencialmente reactivos sin la adopción de medidas preventivas.

**Figura 22:** Reacción álcali agregado. Jornada de actualización técnica "Diseño y Construcción de pavimentos de Hormigón" Ing. Diego H. Calo, 20 de noviembre de 2008.

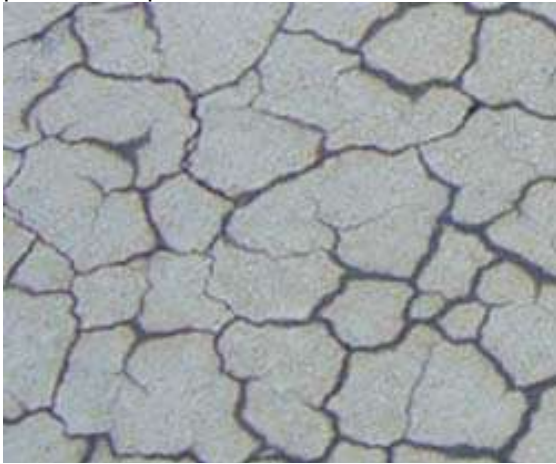
(b)

Tener presente que para determinados agregados se requiere de un año para evaluar su aptitud, en tanto que la evaluación de medidas preventivas puede demorar incluso hasta 2 años

**Figura 23:** Reacción álcali agregado. Jornada de actualización técnica "Diseño y Construcción de pavimentos de Hormigón" Ing. Diego H. Calo, 20 de noviembre de 2008.

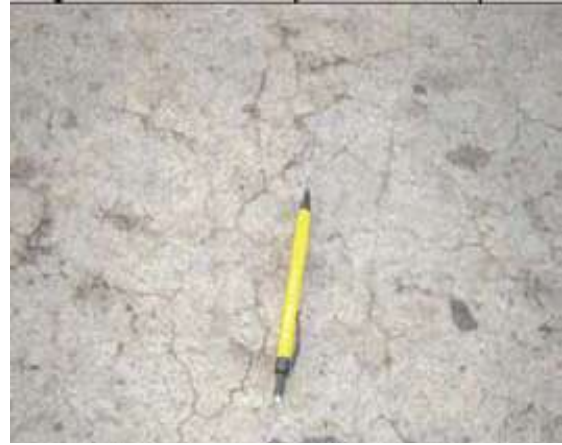
(a)

- Curado inadecuado del concreto.
- Exceso de amasado superficial y/o adición de agua durante el alisado de la superficie.
- Malla de refuerzo muy cerca de la superficie.
- Acción del clima o de productos químicos.

**Figura 24:** Fisuras tipo malla. Jornada de actualización técnica "Diseño y Construcción de pavimentos de Hormigón" Ing. Diego H. Calo, 20 de noviembre de 2008.

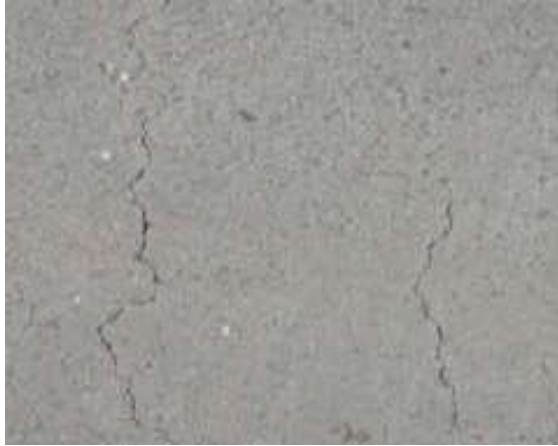
(b)

- Buenos procesos constructivos.
- Utilizar herramientas para contrarrestar los ataques del clima como lo son fuertes vientos y altas temperaturas.
- Curado inmediato del concreto.

**Figura 25:** Fisuras tipo malla. Jornada de actualización técnica "Diseño y Construcción de pavimentos de Hormigón" Ing. Diego H. Calo, 20 de noviembre de 2008.

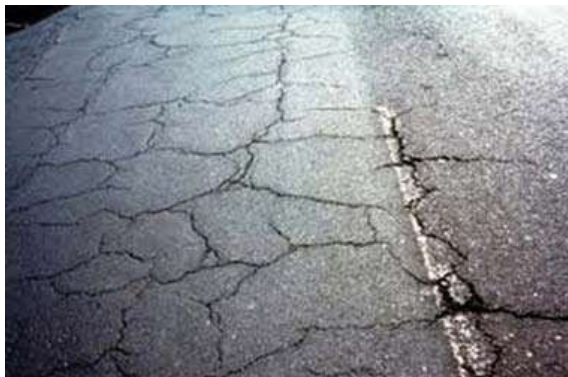
(a)

- Repetición de cargas pesadas (Fatiga de concreto).
- Equivocado diseño estructural.
- Condiciones de soporte deficientes. Son causadas por la repetición de cargas pesadas (fatiga de concreto), el equivocado diseño estructural y las condiciones de soporte deficiente.

**Figura 26:** Fisuras en bloque. Jornada de actualización técnica "Diseño y Construcción de pavimentos de Hormigón" Ing. Diego H. Calo, 20 de noviembre de 2008.

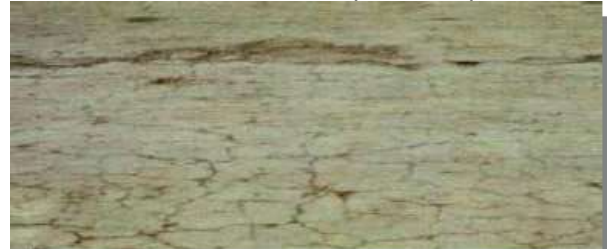
(b)

- Elaborar un buen diseño estructural.
- Emplear materiales de bases no erodables.
- Compactar la subrasante de acuerdo con las especificaciones.
- Empleo de drenajes para evitar infiltraciones a las capas de soporte

**Figura 27:** Fisuras en bloque. Jornada de actualización técnica "Diseño y Construcción de pavimentos de Hormigón" Ing. Diego H. Calo, 20 de noviembre de 2008.

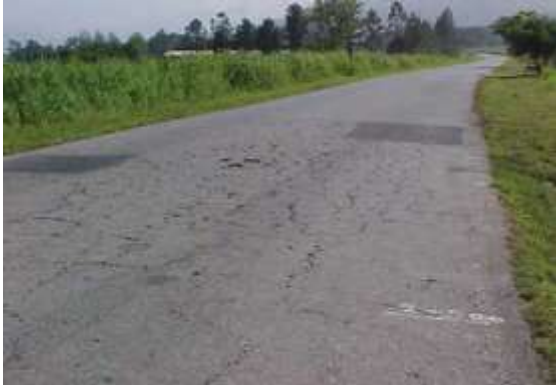
- Cuando el arreglo de juntas en un carril no es respetado en el carril contiguo, es muy probable que induzcan o reflejen en éste, fisuras que den continuidad a las juntas existentes. Esta situación se presenta también con frecuencia, cuando se ejecutan parchados y el diseño de sus bordes o juntas, sus dimensionamientos o inclusive distancias mínimas o juntas existentes, no son respetadas; eventualmente este fisuramiento puede continuar subdividiendo los planos resultantes, identificándose este caso particularmente como "Fisuras en Bloques" Fisuras alrededor de estructuras pueden inducirse cuando no se proveen elementos de aislamiento que eviten restricción en el movimiento de las losas.

**Figura 28:** Fisuras inducidas. Jornada de actualización técnica “Diseño y Construcción de pavimentos de Hormigón” Ing. Diego H. Calo, 20 de noviembre de 2008.

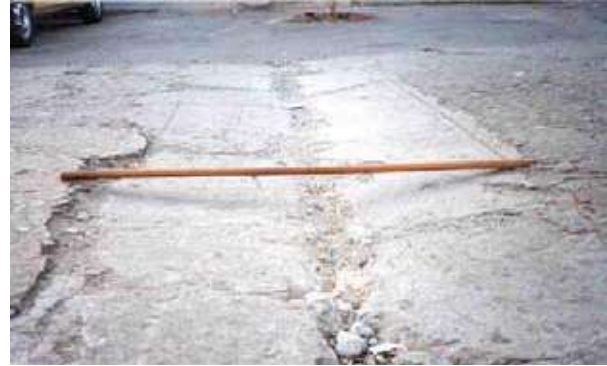
- Asentamiento o consolidación de la subrasante.
- Zonas contiguas a estructuras de drenaje o retención.
- Deficiente compactación inicial.
- Asentamientos diferenciales.
- Deficiencias durante el proceso de construcción de las losas

**Figura 29:** Hundimiento. Jornada de actualización técnica “Diseño y Construcción de pavimentos de Hormigón” Ing. Diego H. Calo, 20 de noviembre de 2008.

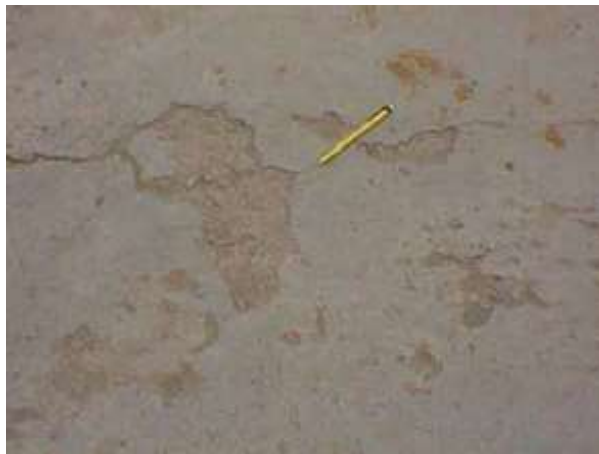
Descascaramiento es la rotura de la superficie de la losa hasta una profundidad del orden de 5 a 15 mm, por desprendimiento de pequeños trozos de concreto. Por fisuras capilares se refiere a una malla o red de fisuras superficiales muy finas, que se extiende solo a la superficie del concreto. Las mismas que tienden a intersectarse en ángulos de 120°.

- Exceso de acabado del concreto fresco.
- Exudación de mortero y agua debilitando el concreto frente a la retracción.
- Armaduras de acero muy próximas a la superficie.

**Figura 30:** Descascaramiento y fisuras capilares. Jornada de actualización técnica “Diseño y Construcción de pavimentos de Hormigón” Ing. Diego H. Calo, 20 de noviembre de 2008.

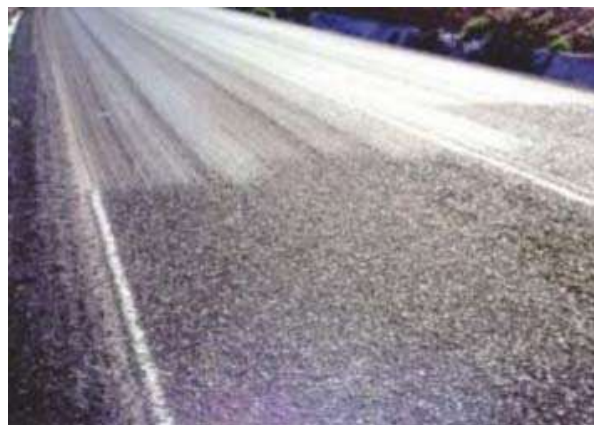
- Efecto abrasivo del tránsito sobre concretos de calidad pobre, ya sea por el empleo de dosificaciones inadecuadas (bajo contenido de cemento, exceso de agua, agregados de inapropiada granulometría).
- Deficiencias durante su ejecución (segregación de la mezcla, insuficiente densificación, curado defectuoso, etc.).

**Figura 31:** Agregado expuesto. Jornada de actualización técnica “Diseño y Construcción de pavimentos de Hormigón” Ing. Diego H. Calo, 20 de noviembre de 2008.

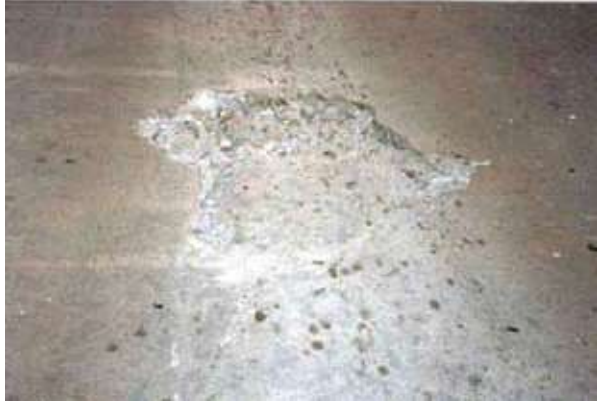
- Fundaciones y capas inferiores inestables.
- Espesores del pavimento estructuralmente insuficientes
- Defectos constructivos.
- Retención de agua en zonas fisuradas.
- Acción abrasiva del tránsito provocando fisuras en bloque que posteriormente originan los baches.

**Figura 32:** Baches. Jornada de actualización técnica "Diseño y Construcción de pavimentos de Hormigón" Ing. Diego H. Calo, 20 de noviembre de 2008.

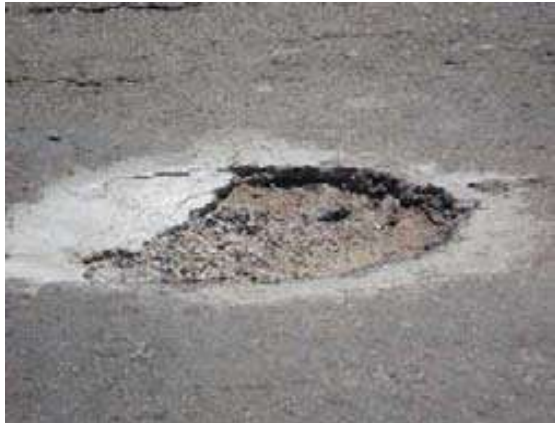
**Figura 33:** Baches Jornada de actualización técnica "Diseño y Construcción de pavimentos de Hormigón" Ing. Diego H. Calo, 20 de noviembre de 2008.

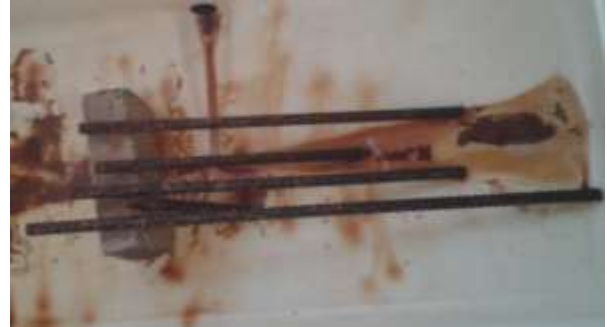
Es la pérdida de la sección del elemento de refuerzo en las losas de concreto causado por estar expuestos a la humedad y secado, lo que hace que el elemento pierda resistencia y parte de su sección.

**Figura 34:** Corrosión en varillas de acero. Ensayo de Corrosión de las varillas para patrones del proyecto de ultrasonido, 2013.

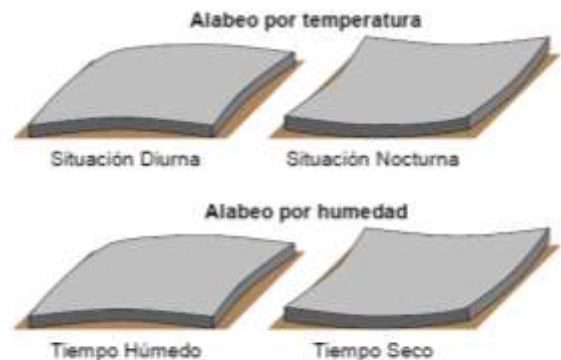
Los pavimentos de hormigón son muy susceptibles también a los gradientes de temperatura causando el alabeo; el peso propio de la losa y la carga de tránsito tienden a impedir esa deformación produciendo esfuerzos de tracción en la cara cóncava lo que provoca la fisura.

Durante el día en general el alabeo por temperatura y el de humedad se contrarrestan, en cambio durante la noche se combinan.

**Figura 35:** Tipos de alabeo. Jornada de actualización técnica "Diseño y Construcción de pavimentos de Hormigón" Ing. Diego H. Calo, 20 de noviembre de 2008.

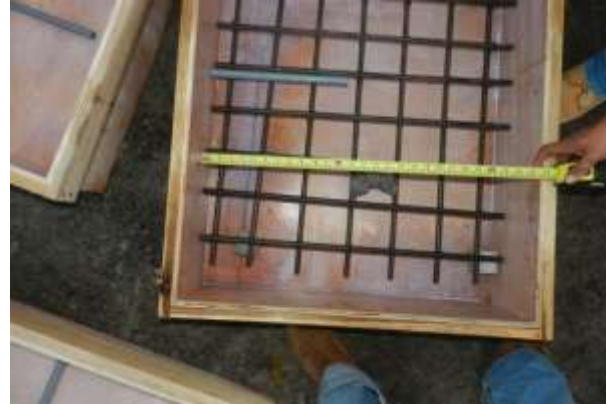
**Figura 36:** Verificación del diseño de las formaletas puestas en el sitio del proyecto en construcción del tramo carretera Cañas-Liberia.

Dichos patrones fueron diseñados y estructurados dentro de sus formaletas en las instalaciones del CIVCO, las cuales posteriormente fueron trasladadas al proyecto en construcción del tramo carretera Cañas-Liberia, 51.61km, comprende el estacionamiento del PK 166+ 300 al 216+910, ampliación a 4 carriles dos por sentido, 3.65m por carril, se considera 1.80m de hombros, sobrecanchos, y bahías; Una vez allí usando el material puesto en obra, se realizó la prueba de revenimiento referencia norma ASTM C143 donde se determinó la trabajabilidad del concreto del material por utilizar, también realizamos el ensayo de temperatura del concreto ASTM C1064; se procedió a fundir los patrones, como también 3 cilindros bajo la norma ASTM C31 para llevar a cabo el ensayo de resistencia a compresión norma ASTM C39 y para conocer el módulo de ruptura se realizó la fundición de una viga referencia norma ASTM C78-09, todo esto durante horas de colocación del concreto. Después de un periodo de curado preventivo de 48 horas, se realizó el traslado de estos patrones de regreso a las instalaciones del CIVCO donde se procedió a seguir con el curado respectivo, siendo este de 28 días acorde con lo indicado en la norma ASTM C31-08. Los cilindros y la viga fueron curados en la cámara húmeda a una temperatura de 20.5°C, presión de 862.8 hPa y humedad de 110%.

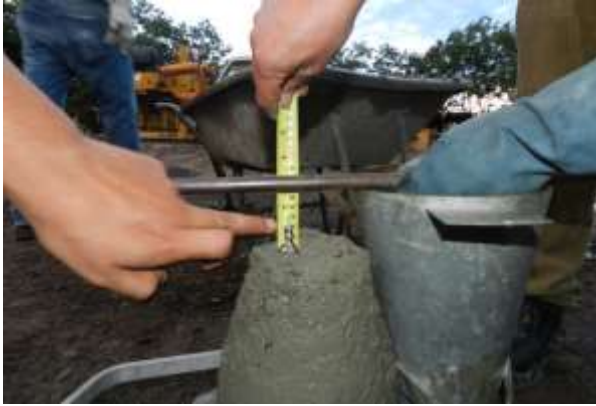
**Figura 37:** Ensayo de trabajabilidad del material por utilizar acorde con la norma ASTM C143.

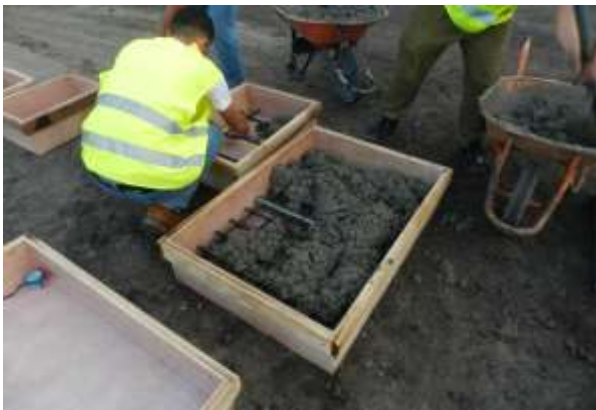
**Figura 38:** Proceso de fundido de los patrones manteniendo las características de diseño.

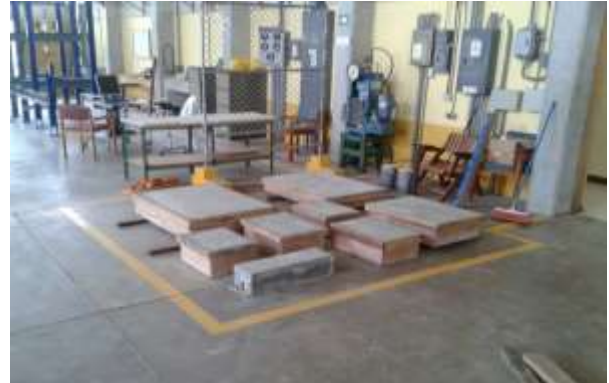
**Figura 39:** Patrones ubicados en el laboratorio del CIVCO durante el proceso de curado.

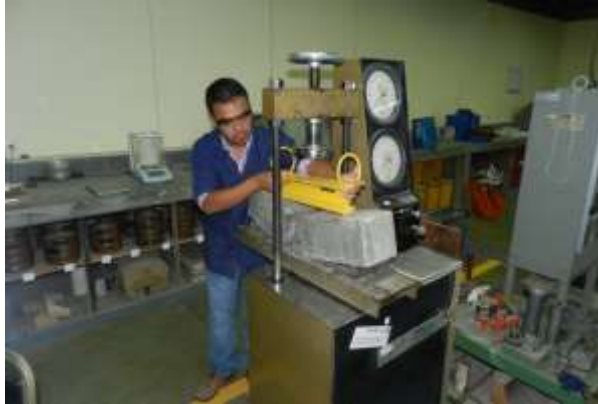
La realización de los ensayos a compresión se lleva a cabo en los laboratorios CIVCO a 7, 14 y 28 días de curado, así como el ensayo de flexión se realiza a la viga a los 28 días de curado.

**Figura 40:** Ensayo de flexión realizado a la viga después de transcurrido el tiempo de curado.

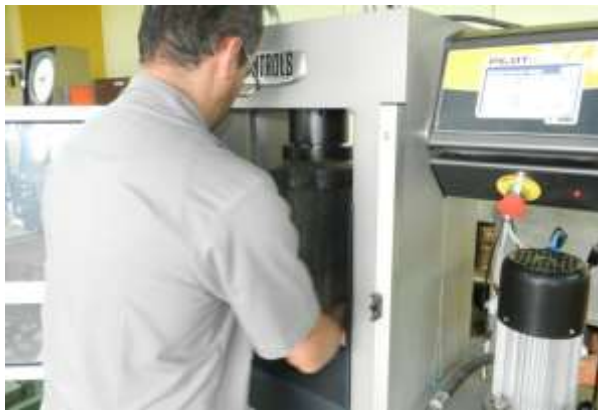
**Figura 41:** Ensayo de compresión de cilindros después de transcurrido el tiempo de curado.

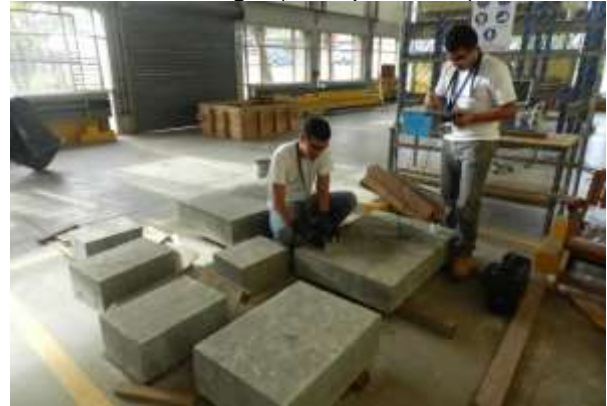
prosigue al análisis y recolección de las respuestas de cada uno de los patrones y se comparan estas con el diseño respectivo, para así verificar, mediante la norma ASTM C597-09, que el equipo ha detectado correctamente las secciones irregulares en la estructura, también llamadas defectología (Ver Apéndice 6).

**Figura 42:** Evaluación de los patrones por medio del ultrasonido C372N

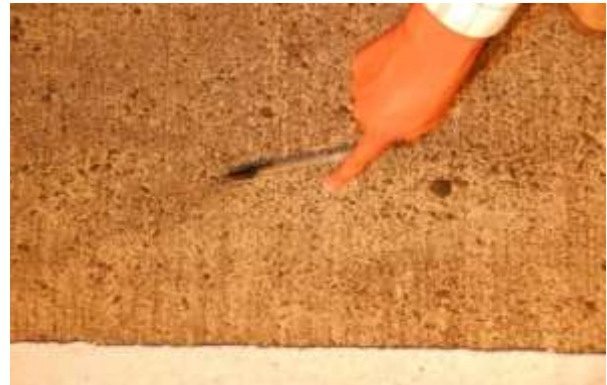
Posteriormente se procede a la inspección visual detallada de la zona de interés, enfatizando los puntos que se han considerado con mayor detalle. Estos fueron: una grieta transversal, un hueco, una junta y un área de losa que no muestra grieta o discontinuidad en su superficie a simple vista.

Figura 44: Identificación de la discontinuidad por medir.

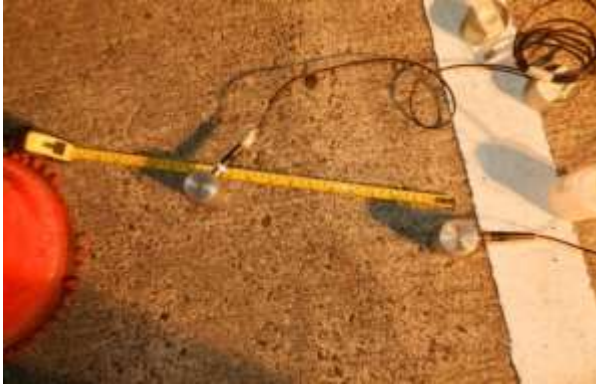
A continuación se calibra el equipo, aplicando acoplante (vaselina) a los palpadores o transductores y en los puntos de análisis probando la ganancia adecuada y distancias para lograr resultados confiables que puedan leer el estado de la losa

**Figura 46:** Medición de distancia entre palpadores.

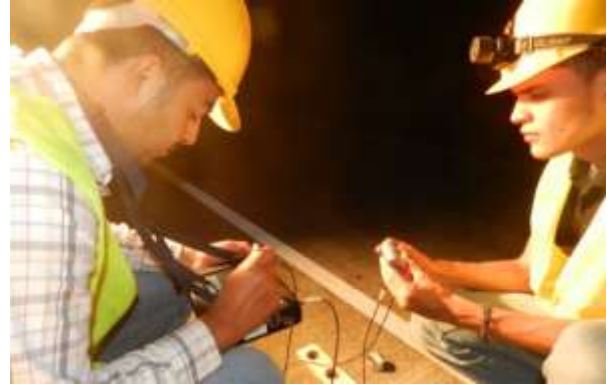
**Figura 49:** Calibración del equipo

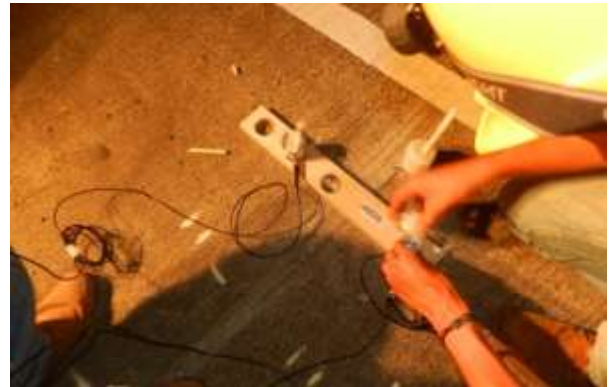
**Figura 50:** Colocación de los transductores sobre área por evaluar.

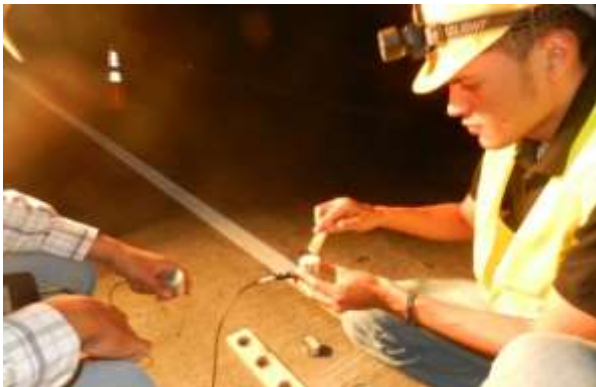
**Figura 48:** Aplicación de acoplante a los transductores.

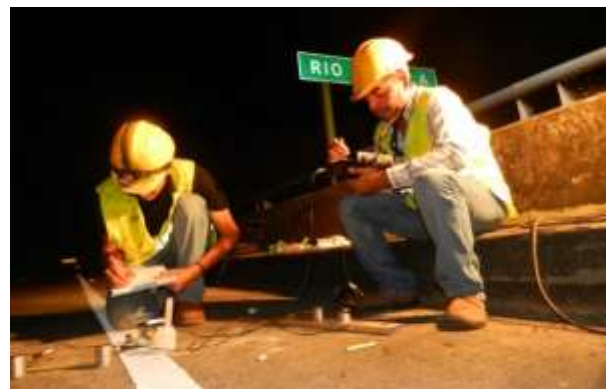
Por último, se miden los tiempos y velocidades que el ultrasonido trasmite y se toman los resultados.

**Figura 51:** Toma de resultados.

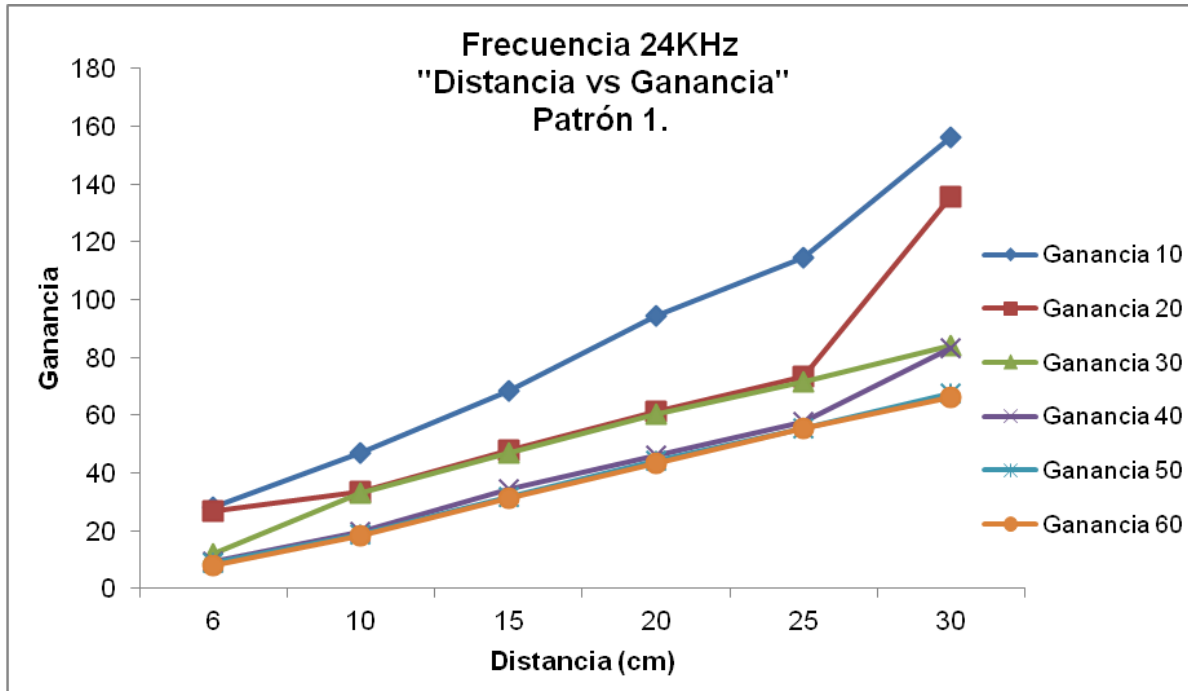
Figura 52: Obtención del tiempo de vuelo en el patrón 1 a una frecuencia de 24KHz.

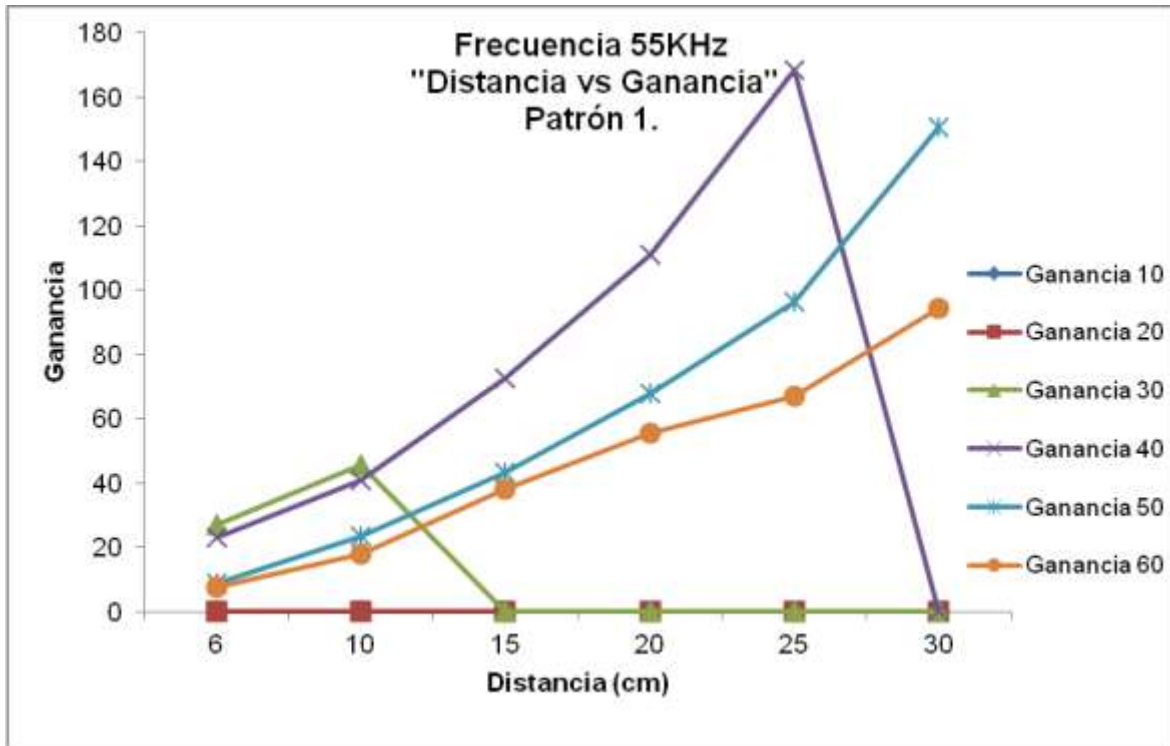
Figura 53: Obtención del tiempo de vuelo en el patrón 1 a una frecuencia de 55KHz

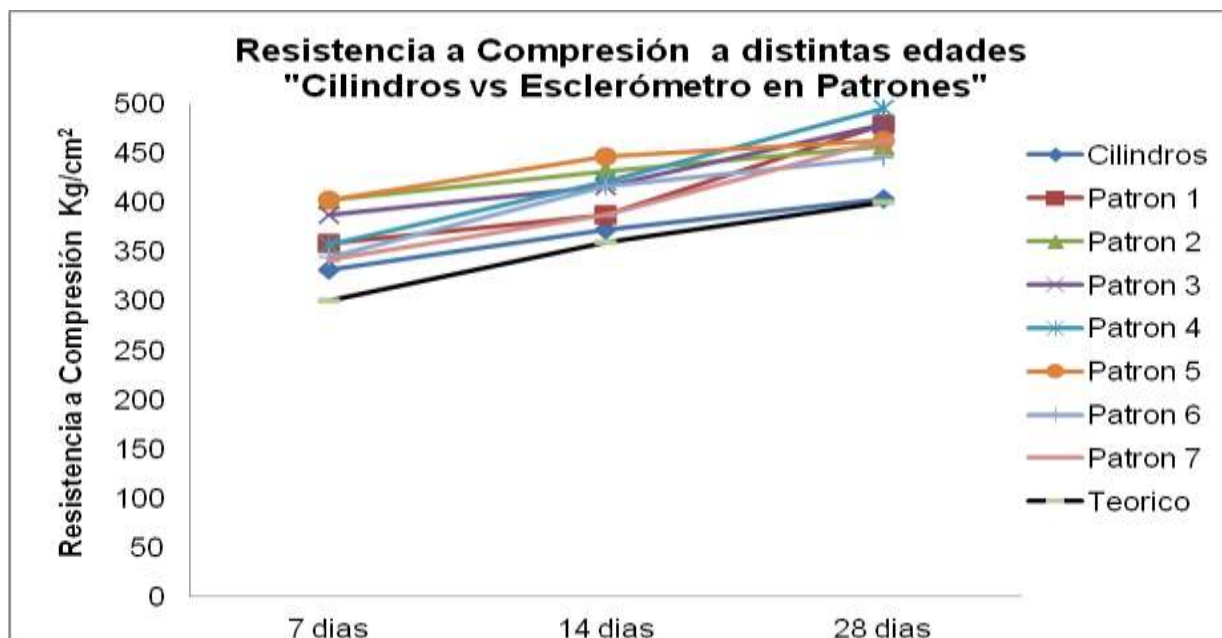
Se analiza el comportamiento de los respectivos ensayos de fallas de cilindro, y esclerómetro a 28 días para comparar si el diseño de mezcla que se estableció y compartió está en el rango esperado de resistencia.

Figura 56: Comparación de la Resistencia a Compresión vs Edad de los patrones.

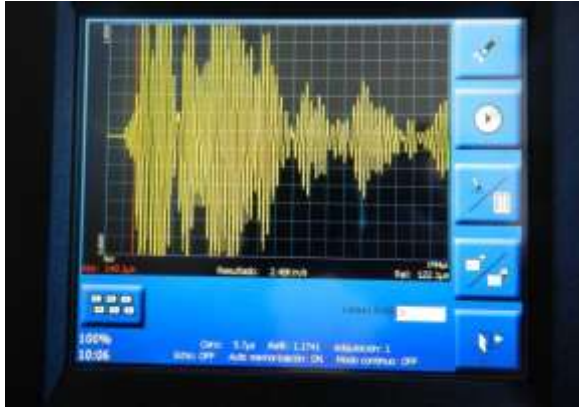
**Figura 57:** Comportamiento presentado por la onda en pantalla para el palpador de 24 KHz con una ganancia de 1 sobre el patrón 1 en los puntos (35, 5) y (5,15). Zona de material uniforme.

El cuadro 16 muestra cómo se comporta los datos de velocidad en los segmentos centrales de los distintos patrones. Este comportamiento se ilustra además en las figuras 57, 58, 59, 60, 61, 62.

En la figura 57 se puede apreciar una gráfica con un inicio (línea vertical color rojo) disperso y decreciente; este comportamiento se ve regularmente en segmentos de material sin presencia de defectología; de manera similar, las figuras 58, 59, 60 y 61 presentan inicios con este tipo de comportamiento. Las diferencias en las intensidades presentes en cada una de estas imágenes se debe a la reducción que sufren estas debido a la complejidad es estructura de cada patrón analizado.

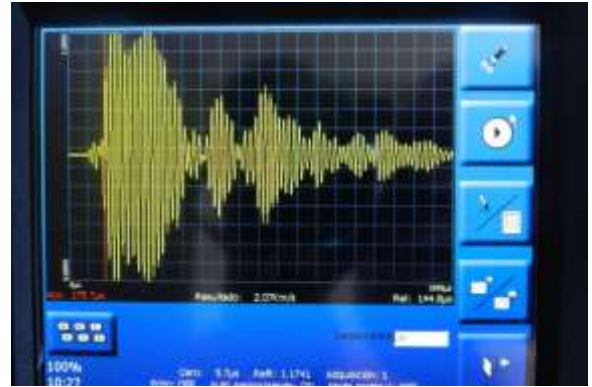
**Figura 60:** Comportamiento presentado por la onda en pantalla para el palpador de 24 KHz con una ganancia de 1 sobre el patrón 4 en los puntos (40,17.5) y (40,17.5). Zona de material uniforme.

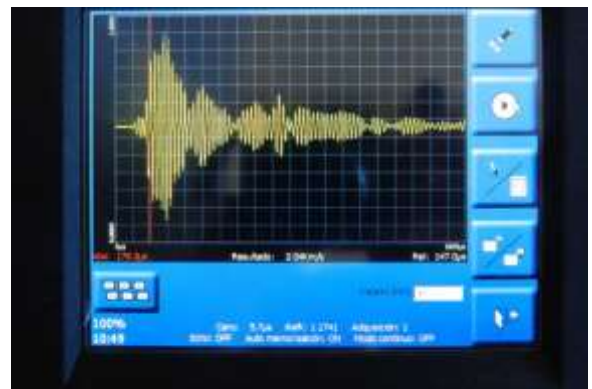
**Figura 61:** Comportamiento presentado por la onda en pantalla para el palpador de 24 KHz con una ganancia de 1 sobre el patrón 6 en los puntos (35,35) y (65,35). Zona de material uniforme.

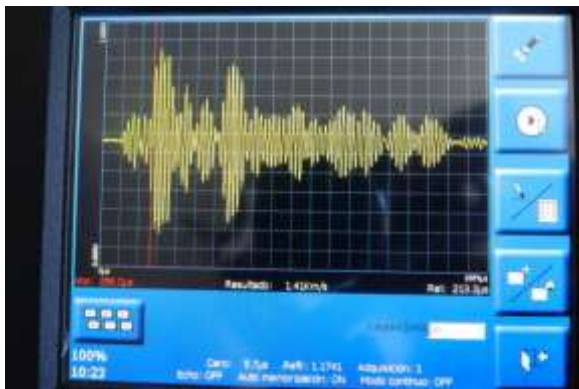
**Figura 59:** Comportamiento presentado por la onda en pantalla para el palpador de 24 KHz con una ganancia de 1 sobre el patrón 3 en los puntos (10,17.5) y (30,17.5). Zona de material uniforme.

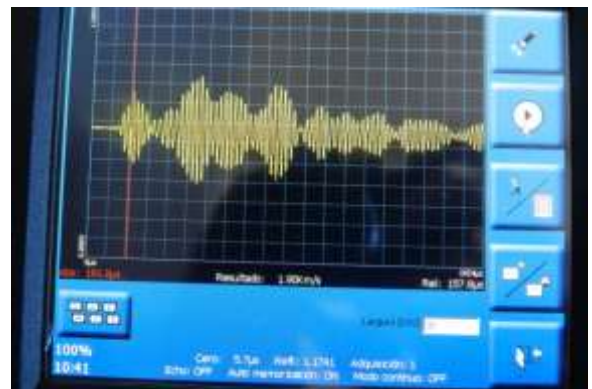
**Figura 62:** Comportamiento presentado por la onda en pantalla para el palpador de 24 KHz con una ganancia de 1 sobre el patrón 7 en los puntos (65,35) y (65,35). Zona de material con presencia de defectología inducida correspondiente a la simulación de grietas.

Mientras que el comportamiento del gráfico en la figura 62 corresponde a una zona

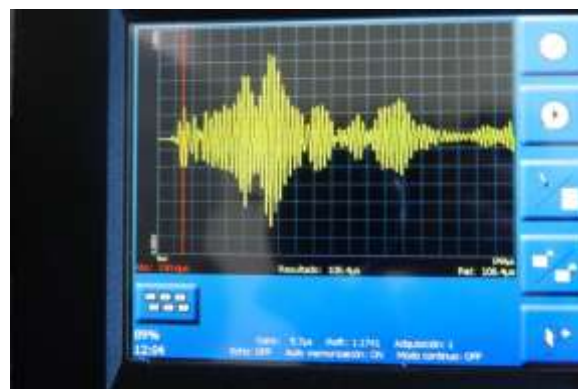
**Figura 64:** Comportamiento presentado por la onda en pantalla para el palpador de 24 KHz con una ganancia de 1 sobre el patrón 1 en los puntos (35, 5) y (35, 25). Zona de material con presencia de defectología.

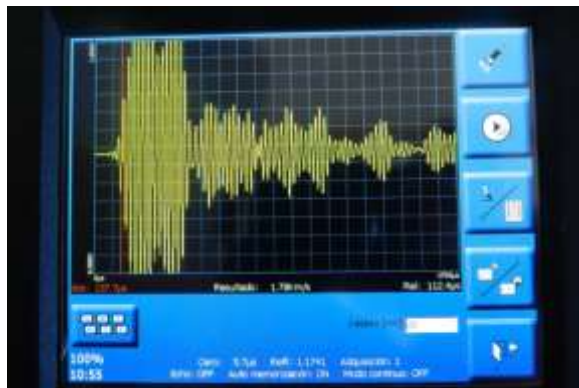
**Figura 65:** Comportamiento presentado por la onda en pantalla para el palpador de 24 KHz con una ganancia de 1 sobre el patrón 2 en los puntos (5,5) y (5,25). Zona de material uniforme.

Esto pese a que en la figura 65 el comportamiento de la gráfica (5,5) (5,25) no se muestra referente a dicha discontinuidad. Este no es el caso de la figura 66 en la cual se aprecia que el segmento (35, 5) (35, 25) presenta el comportamiento esperado al encontrar una discontinuidad (Ver Apéndice 5).

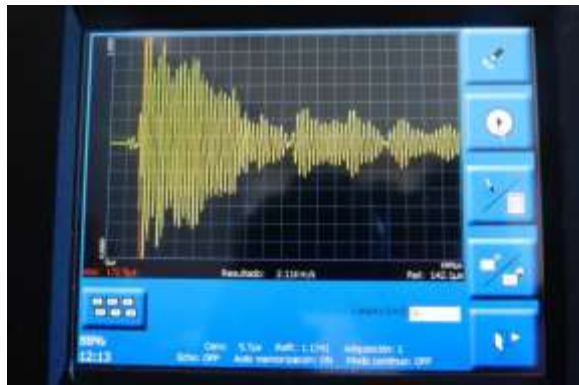
**Figura 67:** Comportamiento presentado por la onda en pantalla para el palpador de 24 KHz con una ganancia de 1 sobre el patrón 3 en los puntos (40,2.5) y (40,32.5). Zona de material uniforme.

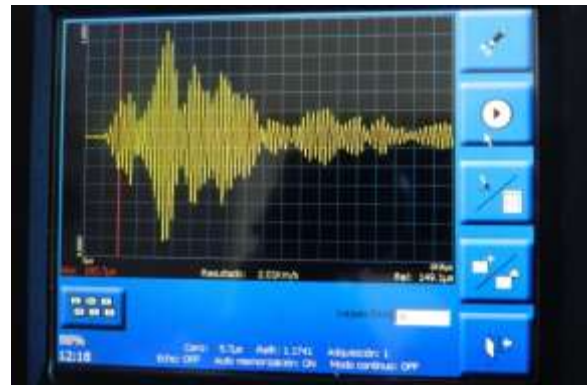
**Figura 68:** Comportamiento presentado por la onda en pantalla para el palpador de 24 KHz con una ganancia de 1 sobre el patrón 3 en los puntos (10,2.5) y (40,2.5). Zona de con comportamiento de onda influenciado por defectología, mas esta no aparece según la variación de la velocidad.

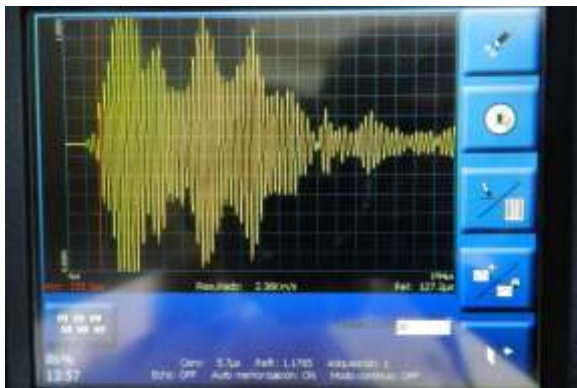
**Figura 69:** Comportamiento presentado por la onda en pantalla para el palpador de 24 KHz con una ganancia de 1 sobre el patrón 4 en los puntos (10, 32.5) y (40, 32.5). Zona de con presencia de defectología.

El comportamiento de la gráfica ante dicha discontinuidad se aprecia en la figura 69, mientras que la figura 70 presenta el comportamiento de la gráfica sobre un segmento de análisis que no presenta defectología (Ver Apéndice 5).

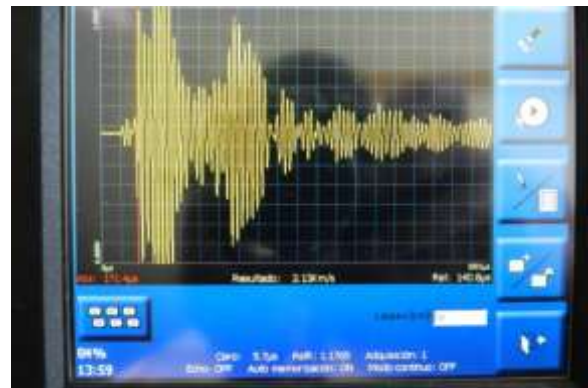
**Figura 70:** Comportamiento presentado por la onda en pantalla para el palpador de 24 KHz con una ganancia de 1 sobre el patrón 4 en los puntos (10,2.5) y (10,32.5). Zona de material uniforme.

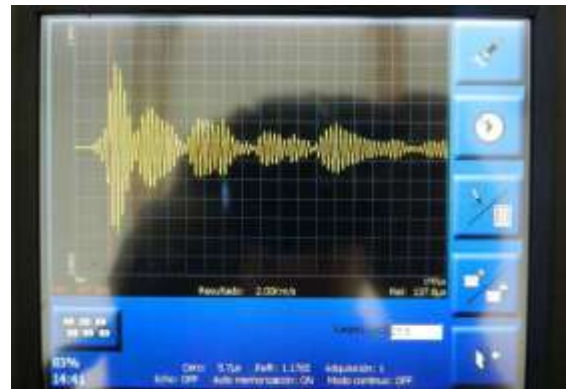
**Figura 72:** Comportamiento presentado por la onda en pantalla para el palpador de 24 KHz con una ganancia de 1 sobre el patrón 5 en los puntos (62.5, 40) y (35, 40). Zona de material uniforme.

Es posible ubicar dos discontinuidades adicionales mediante los análisis en los segmentos (5,10) (5,40) y (62.5, 10) (62.5, 40). En la figura 72 se puede apreciar el comportamiento de la gráfica para el segmento (62.5, 40) (35, 40). Esta presenta características de zona con discontinuidades pese a que su velocidad no evidencia dicho comportamiento (Ver Apéndice 5).

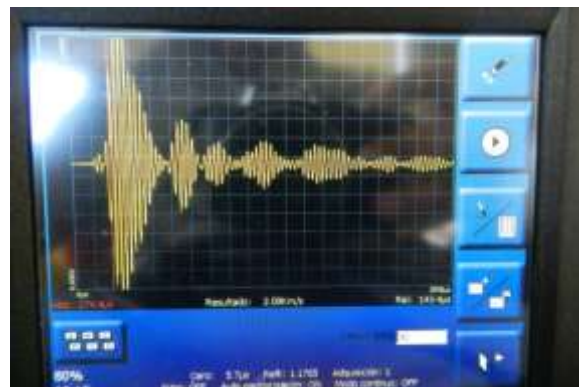
**Figura 74:** Comportamiento presentado por la onda en pantalla para el palpador de 24 KHz con una ganancia de 1 sobre el patrón 6 en los puntos (5, 50) y (35, .50). Zona de material uniforme (Ver Apéndice 5)).

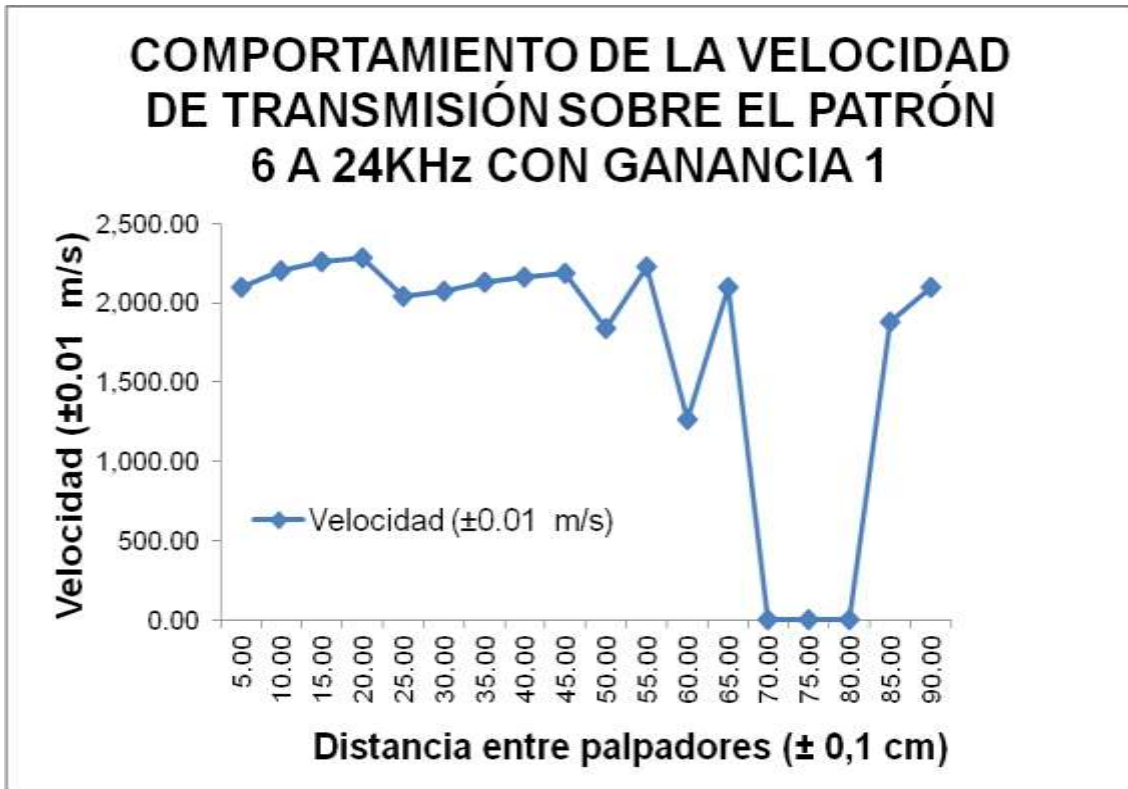
Figura 75: Comportamiento de la velocidad de transmisión sobre el patrón 6 a 24KHz con ganancia 1.

En el cuadro 24 correspondiente a la evaluación del eje sobre el patrón 6 con transductores (palpadores) de 24 KHz de frecuencia y una ganancia de 1 se aprecia cómo para los valores de distancia de 50, 60 y 85 centímetros es posible identificar discontinuidades, mientras que para las distancias de 70, 75 y 80 centímetros el equipo no fue capaz de obtener respuestas. Esto se observa gráficamente en la figura 75.

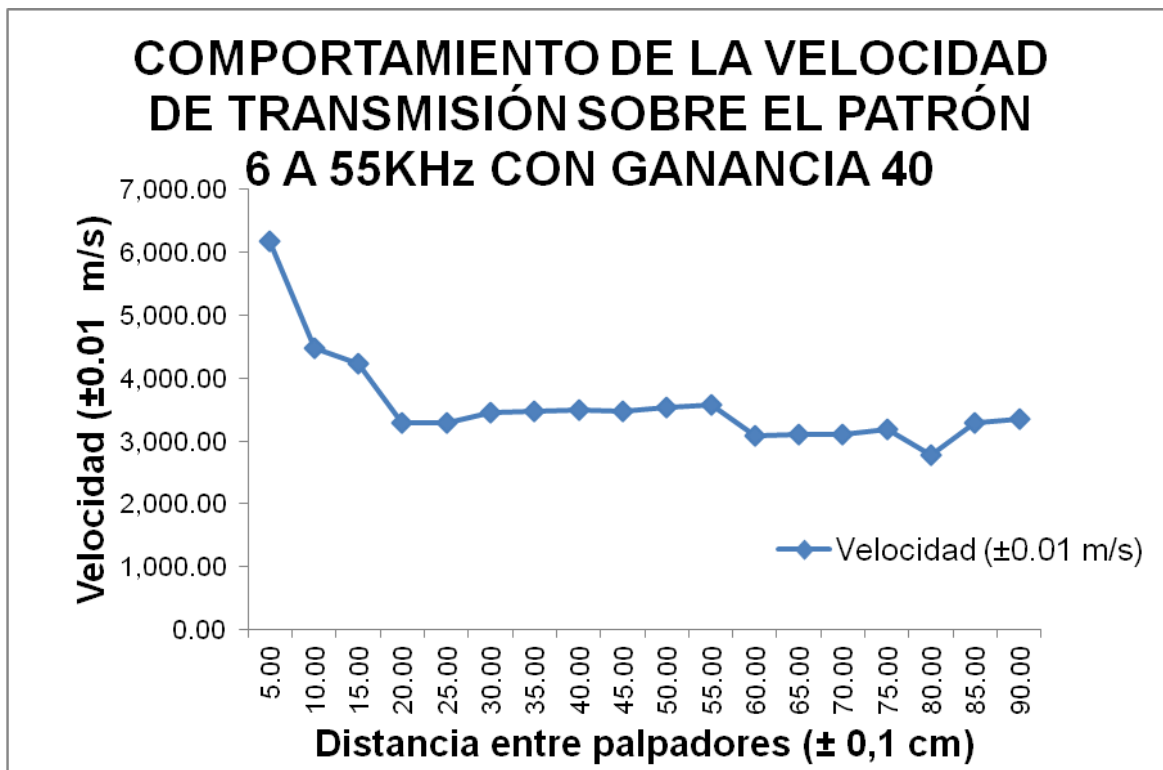
Figura 78: Comportamiento de la velocidad de transmisión sobre el patrón 6 a 55KHz con ganancia 40.

Por otra parte, en el cuadro 27 y la figura 78 correspondientes a la evaluación del eje sobre el patrón 6 con transductores (palpadores) de 55 KHz de frecuencia y una ganancia de 40 se detecta que a una distancia de  $80 \pm 0,1$  centímetros una discontinuidad en el material.

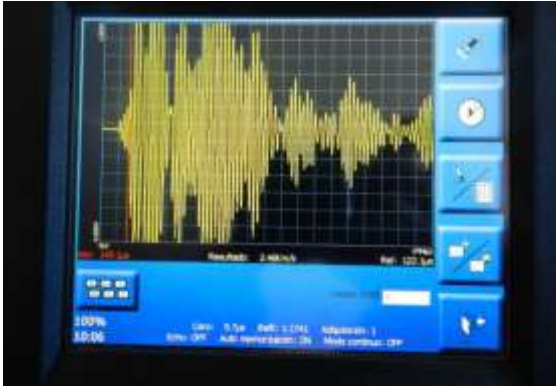
**Figura 2:** Comportamiento presentado por la onda en pantalla para el palpador de 24 KHz con una ganancia de 1 sobre el patrón 1 en los puntos (35, 5) y (5,15). Zona de material uniforme.

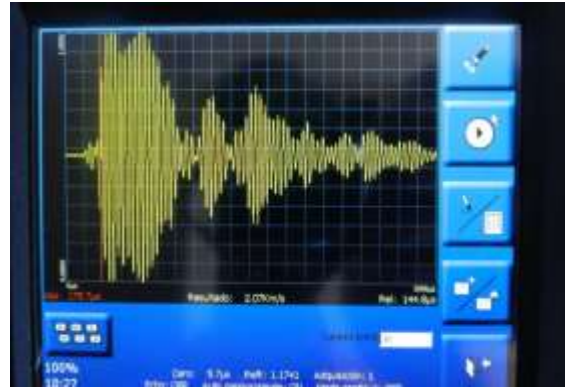
**Figura 5:** Comportamiento presentado por la onda en pantalla para el palpador de 24 KHz con una ganancia de 1 sobre el patrón 4 en los puntos (40,17.5) y (40,17.5). Zona de material uniforme.

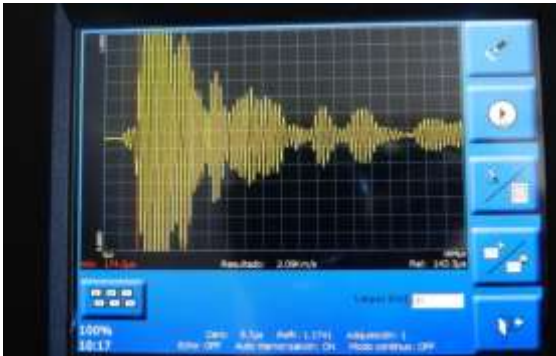
**Figura 3:** Comportamiento presentado por la onda en pantalla para el palpador de 24 KHz con una ganancia de 1 sobre el patrón 2 en los puntos (5,15) y (35,15). Zona de material uniforme.

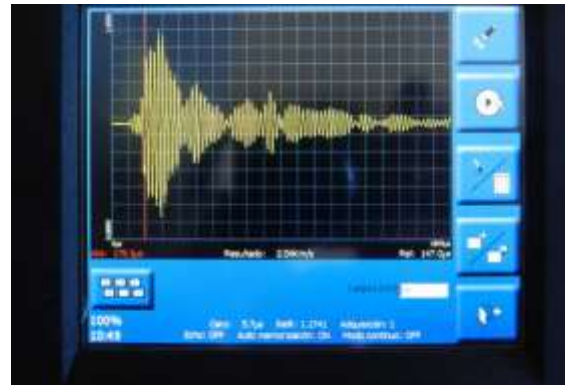
**Figura 6:** Comportamiento presentado por la onda en pantalla para el palpador de 24 KHz con una ganancia de 1 sobre el patrón 6 en los puntos (35,35) y (65,35). Zona de material uniforme.

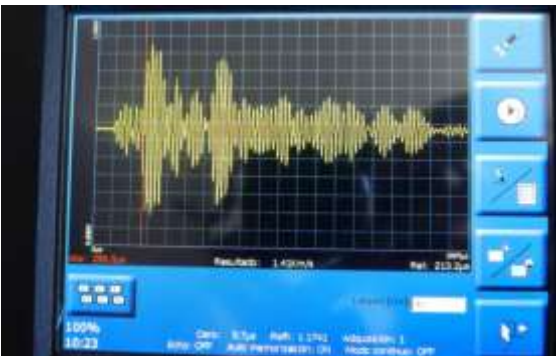
**Figura 4:** Comportamiento presentado por la onda en pantalla para el palpador de 24 KHz con una ganancia de 1 sobre el patrón 3 en los puntos (10,17.5) y (30,17.5). Zona de material uniforme.
