**PROTOCOLO PARA LA EVALUACIÓN DE LOSAS DE CONCRETO EN PUENTES Y  
PAVIMENTOS RÍGIDOS UTILIZANDO LA TÉCNICA DE ULTRASONIDO**

TRABAJO DE GRADUACIÓN

**INGENIEROS CIVILES**

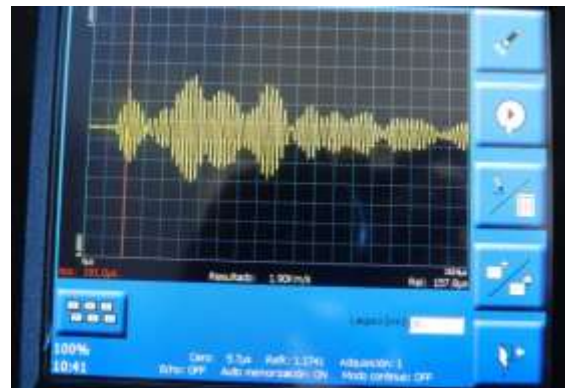
**Figura 7:** Comportamiento presentado por la onda en pantalla para el palpador de 24 KHz con una ganancia de 1 sobre el patrón 7 en los puntos (65,35) y (65,35). Zona de material con presencia de defectología inducida correspondiente a la simulación de grietas.

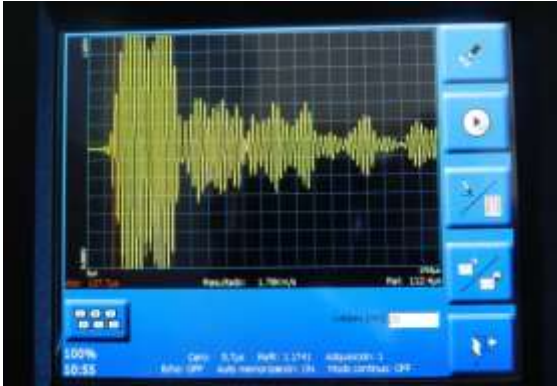
**Figura 8:** Comportamiento presentado por la onda en pantalla para el palpador de 24 KHz con una ganancia de 1 sobre el patrón 2 en los puntos (5,5) y (5,25). Zona de material con presencia de defectología.

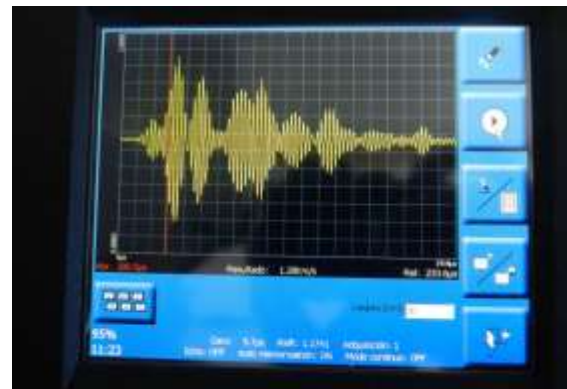
**Figura 12:** Comportamiento presentado por la onda en pantalla para el palpador de 24 KHz con una ganancia de 1 sobre el patrón 2 en los puntos (5,5) y (35,5). Zona de material con presencia de defectología.

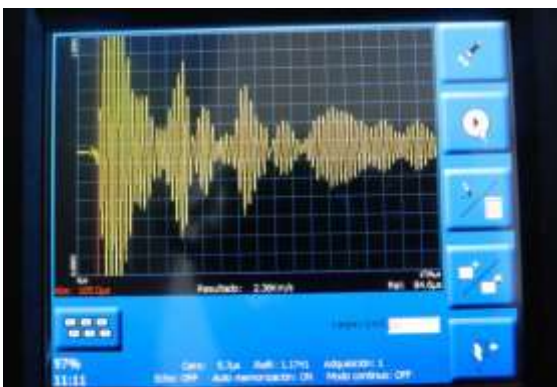
**Figura 10:** Comportamiento presentado por la onda en pantalla para el palpador de 24 KHz con una ganancia de 1 sobre el patrón 2 en los puntos (30,5) y (30,25). Zona de material uniforme.

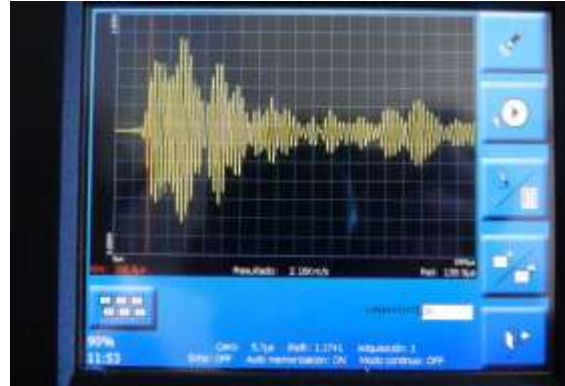
**Figura 17:** Comportamiento presentado por la onda en pantalla para el palpador de 24 KHz con una ganancia de 1 sobre el patrón 1 en los puntos (5,25) y (35,25). Zona de material uniforme.

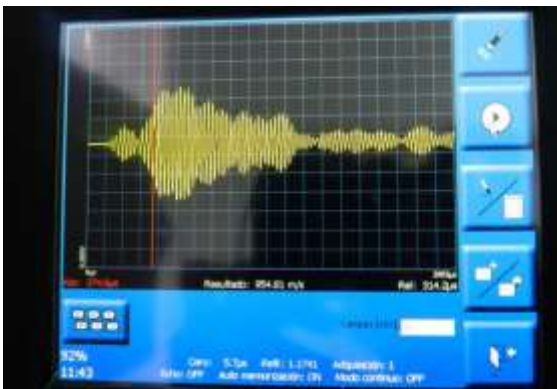
**Figura 15:** Comportamiento presentado por la onda en pantalla para el palpador de 24 KHz con una ganancia de 1 sobre el patrón 2 en los puntos (5,25) y (35,5). Zona de material con presencia de defectología.

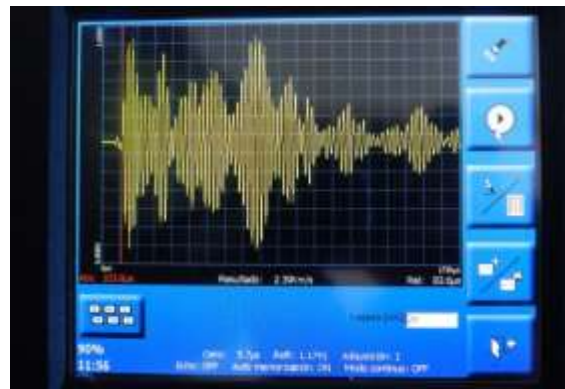
**Figura 18:** Comportamiento presentado por la onda en pantalla para el palpador de 24 KHz con una ganancia de 1 sobre el patrón 1 en los puntos (5, 5) y (5, 25). Zona de material uniforme.

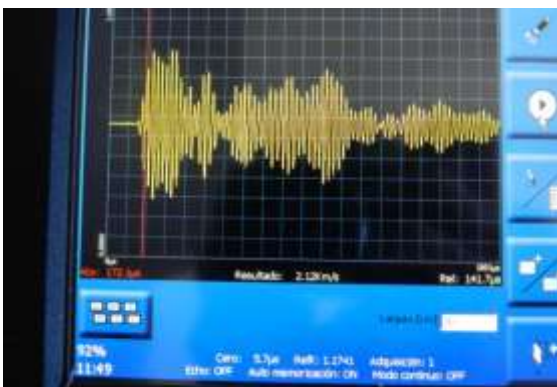
**Figura 16:** Comportamiento presentado por la onda en pantalla para el palpador de 24 KHz con una ganancia de 1 sobre el patrón 1 en los puntos (5,5) y (35,5). Zona de material uniforme.

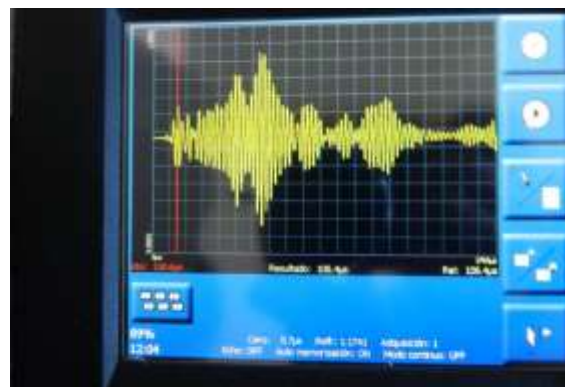
**Figura 19:** Comportamiento presentado por la onda en pantalla para el palpador de 24 KHz con una ganancia de 1 sobre el patrón 1 en los puntos (35, 5) y (35, 25). Zona de material con presencia de defectología.

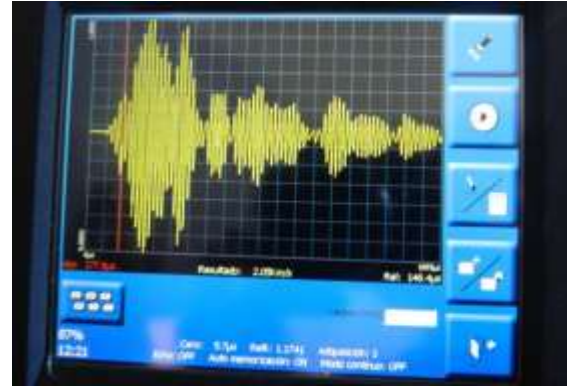
**Figura 23** Comportamiento presentado por la onda en pantalla para el palpador de 24 KHz con una ganancia de 1 sobre el patrón 3 en los puntos (10,3.25) y (40,32.5). Zona de material uniforme.

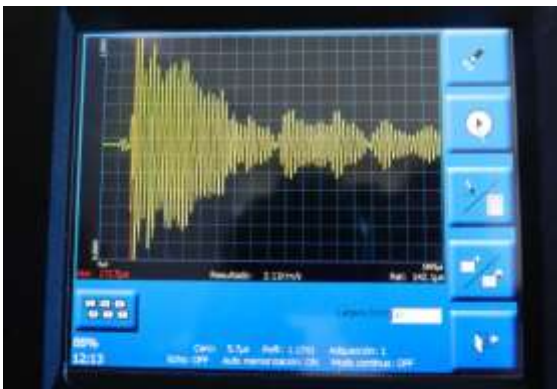
**Figura 21:** Comportamiento presentado por la onda en pantalla para el palpador de 24 KHz con una ganancia de 1 sobre el patrón 2 en los puntos (40,2.5) y (40,32.5). Zona de material uniforme.

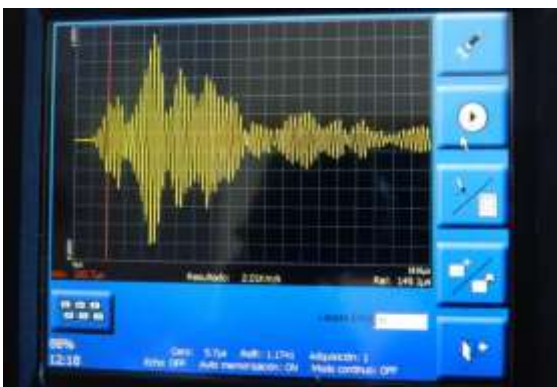
**Figura 22:** Comportamiento presentado por la onda en pantalla para el palpador de 24 KHz con una ganancia de 1 sobre el patrón 3 en los puntos (10,2.5) y (40,2.5). Zona de material uniforme.

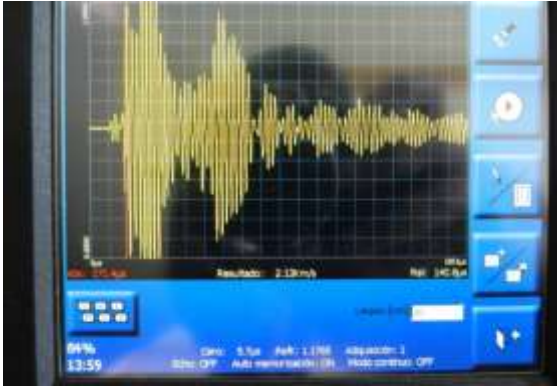
**Figura 26:** Comportamiento presentado por la onda en pantalla para el palpador de 24 KHz con una ganancia de 1 sobre el patrón 4 en los puntos (10,2.5) y (10,32.5). Zona de material uniforme.

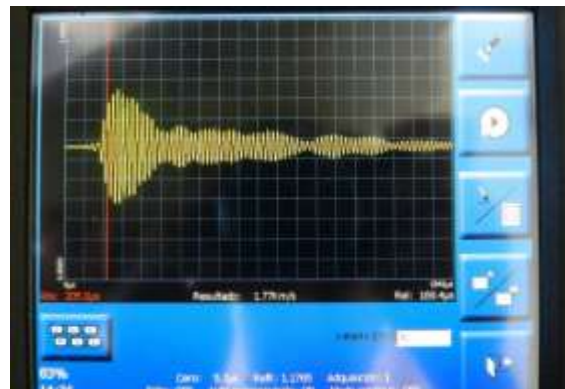
**Figura 30:** Comportamiento presentado por la onda en pantalla para el palpador de 24 KHz con una ganancia de 1 sobre el patrón 5 en los puntos (62.5, 10) y (62.5, 40). Zona de material con presencia de defectología inducida correspondiente a la segregación

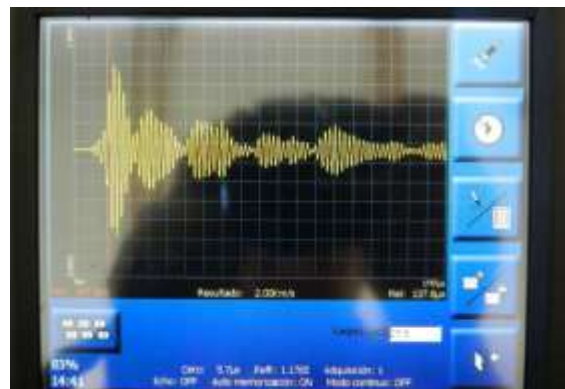
**Figura 31:** Comportamiento presentado por la onda en pantalla para el palpador de 24 KHz con una ganancia de 1 sobre el patrón 5 en los puntos (62.5, 10) y (35, 40). Zona de material uniforme.

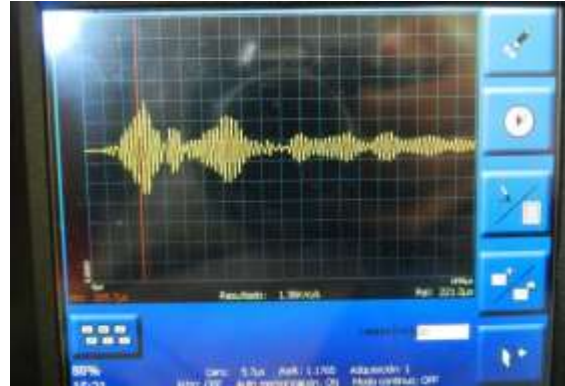
**Figura 35:** Comportamiento presentado por la onda en pantalla para el palpador de 24 KHz con una ganancia de 1 sobre el patrón 6 en los puntos (5, 5) y (35, 5). Zona de material con presencia de defectología.

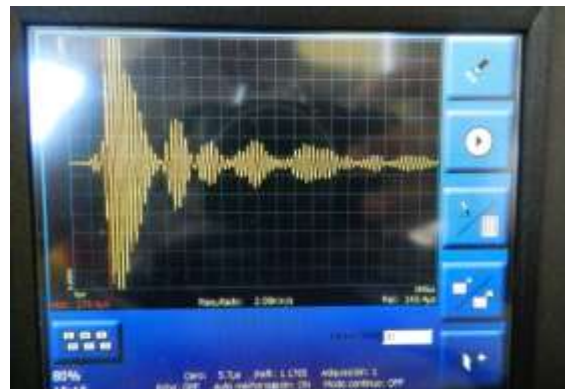
**Figura 36:** Comportamiento presentado por la onda en pantalla para el palpador de 24 KHz con una ganancia de 1 sobre el patrón 6 en los puntos (5, 50) y (35, .50). Zona de material uniforme.

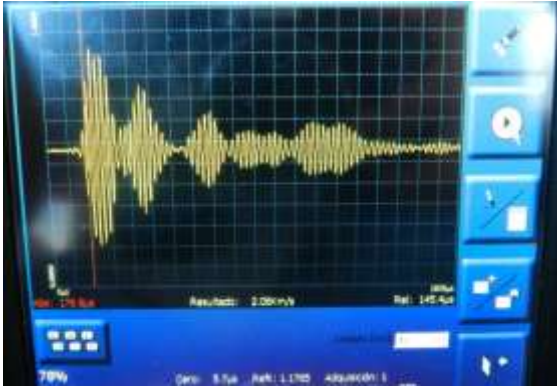
**Figura 38:** Comportamiento presentado por la onda en pantalla para el palpador de 24 KHz con una ganancia de 1 sobre el patrón 6 en los puntos (65, 5) y (35, 5). Zona de material uniforme.

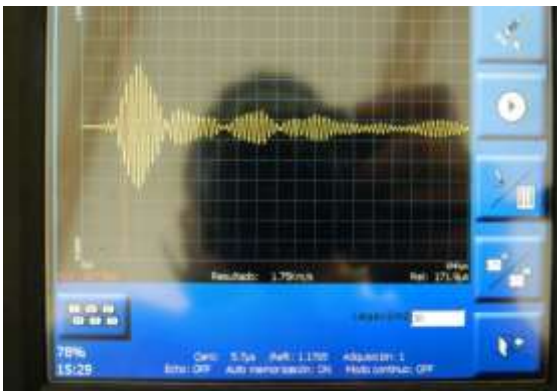
**Figura 39:** Comportamiento presentado por la onda en pantalla para el palpador de 24 KHz con una ganancia de 1 sobre el patrón 6 en los puntos (35, 35) y (65,35). Zona de material con presencia de defectología

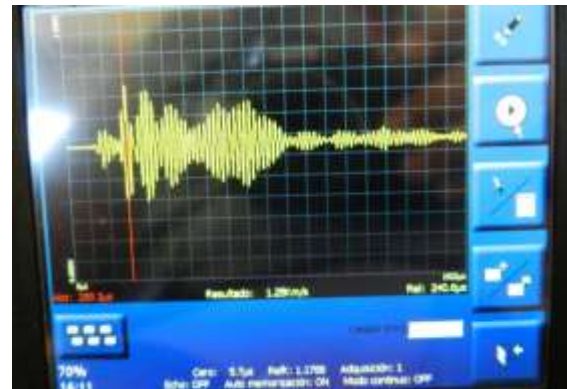
**Figura 42** Comportamiento presentado por la onda en pantalla para el palpador de 24 KHz con una ganancia de 1 sobre el patrón 6 en los puntos (65, 5) y (95, 5). Zona que presenta discontinuidades o defectología de acuerdo con el dato de variación de velocidad, más la gráfica muestra un comportamiento con características presentes en zonas sin discontinuidades.

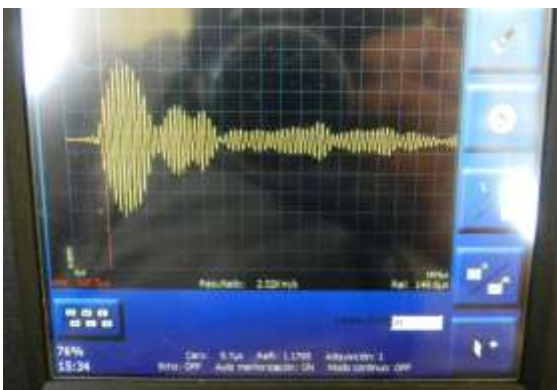
**Figura 40:** Comportamiento presentado por la onda en pantalla para el palpador de 24 KHz con una ganancia de 1 sobre el patrón 6 en los puntos (35, 65) y (65,65). Zona que no presenta discontinuidades o defectología de acuerdo con el dato de variación de velocidad, más la gráfica muestra un comportamiento con características presentes en zonas con discontinuidades.

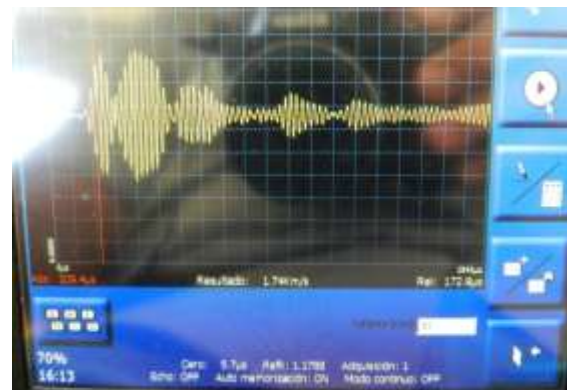
**Figura 43** Comportamiento presentado por la onda en pantalla para el palpador de 24 KHz con una ganancia de 1 sobre el patrón 6 en los puntos (45, 35) y (95, 5). Zona de material con defectología.

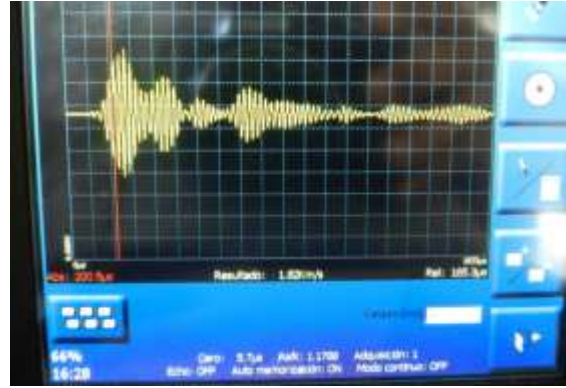
**Figura 47** Comportamiento presentado por la onda en pantalla para el palpador de 24 KHz con una ganancia de 1 sobre el patrón 2 en los puntos (35, 15) y (5, 15). Zona de material con defectología

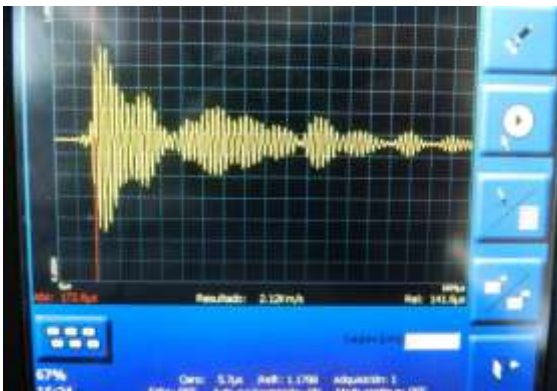
**Figura 45** Comportamiento presentado por la onda en pantalla para el palpador de 24 KHz con una ganancia de 1 sobre el patrón 2 en los puntos (35, 35) y (35, 5). Zona de material uniforme.

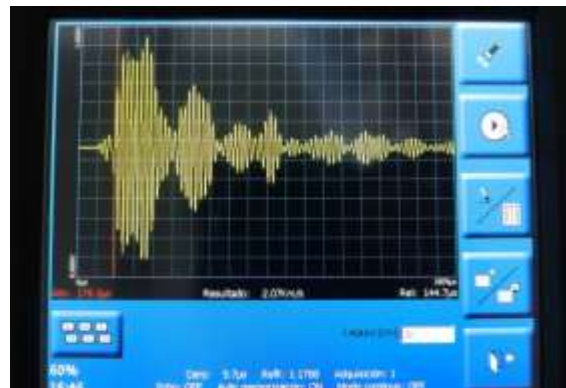
**Figura 49** Comportamiento presentado por la onda en pantalla para el palpador de 24 KHz con una ganancia de 1 sobre el patrón 2 en los puntos (35, 15) y (5, 15). Zona de material uniforme.

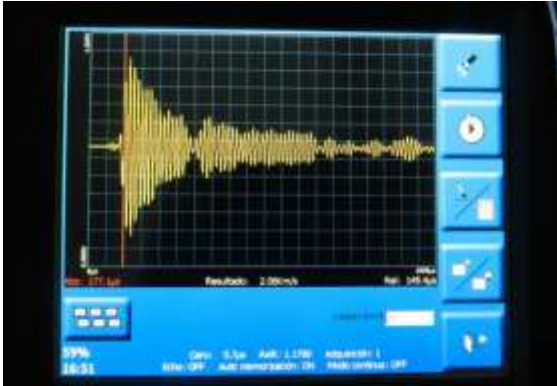
**Figura 50** Comportamiento presentado por la onda en pantalla para el palpador de 24 KHz con una ganancia de 1 sobre el patrón 2 en los puntos (35, 15) y (5, 15). Zona de material uniforme.

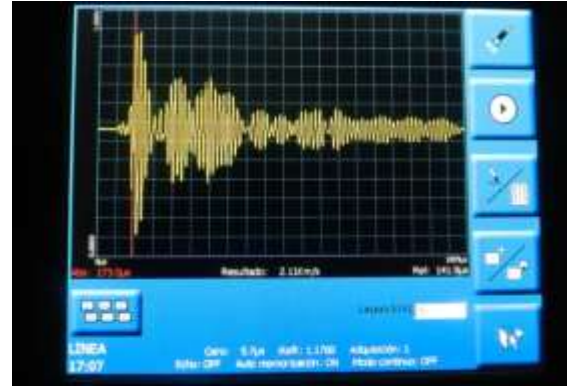
**Figura 51** Comportamiento presentado por la onda en pantalla para el palpador de 24 KHz con una ganancia de 1 sobre el patrón 2 en los puntos (35, 15) y (5, 15). Zona de material uniforme.

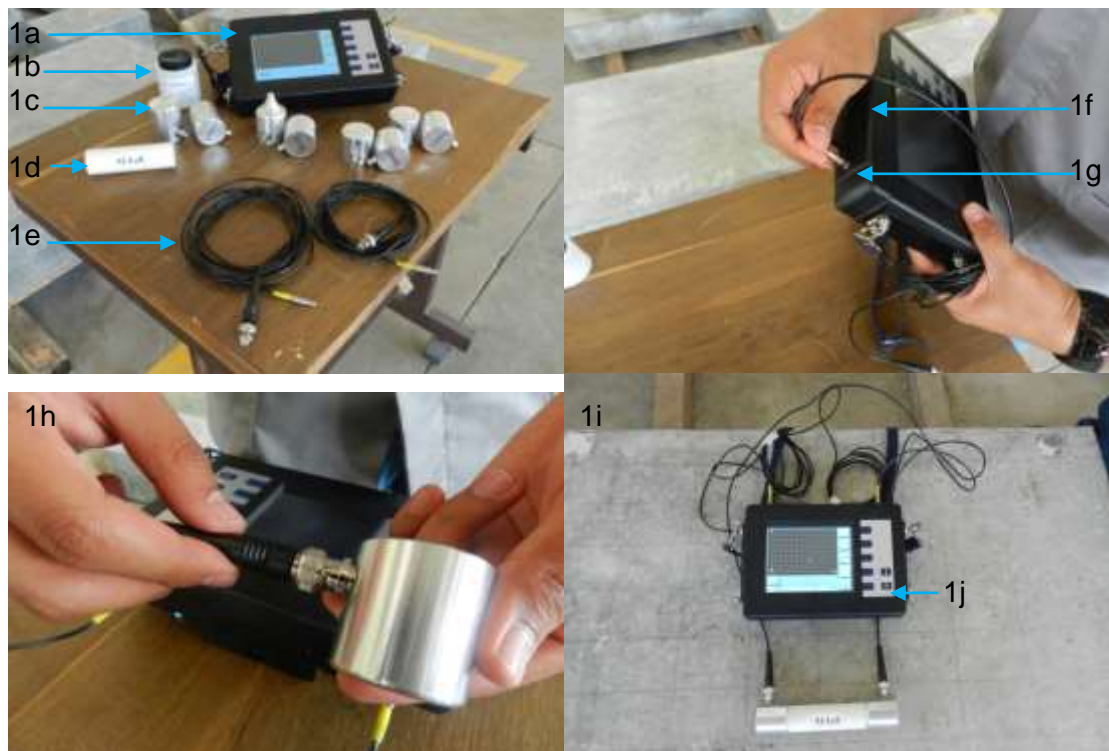
2.2. Conectar los cables de transmisión (1e) a los puertos RX y RT (1g) ubicados en la sección superior del equipo (1f).

2.3. Conectar el extremo de los cables de transmisión (1e) a los transductores (1c), como se muestra en 1h.

**Figura 1:** Imagen del equipo ultrasónico, sus partes y proceso de ensamblado del mismo.

2.4. Verificar que el ensamblaje del equipo luce como el ejemplo mostrado (1i).

3.4. Esparcir una fina capa de acoplante (1b) sobre ambos transductores (1c) y frotar estos entre sí, como se muestra en la figura 2d, esperar hasta que el valor en pantalla se estabilice y presionar el botón 2g para establecer el “cero”.

3.5. Presionar la casilla 2i e ingresar el valor de referencia al equipo, este valor corresponde al tiempo de vuelo mostrado el cilindro de calibración (1d) a utilizar. Para el ingreso de este valor aparecerá en la pantalla un teclado digital, este puede ser mostrado al presionar el botón 2j.

3.6. Esparcir una fina capa de acoplante (1b) sobre ambos transductores (1c) y frotar estos contra los extremos del cilindro de calibración (1d) como se muestra en la figura 2l, esperar hasta que el valor en pantalla se estabilice y presionar el botón 2h para establecer la calibración con referencia.

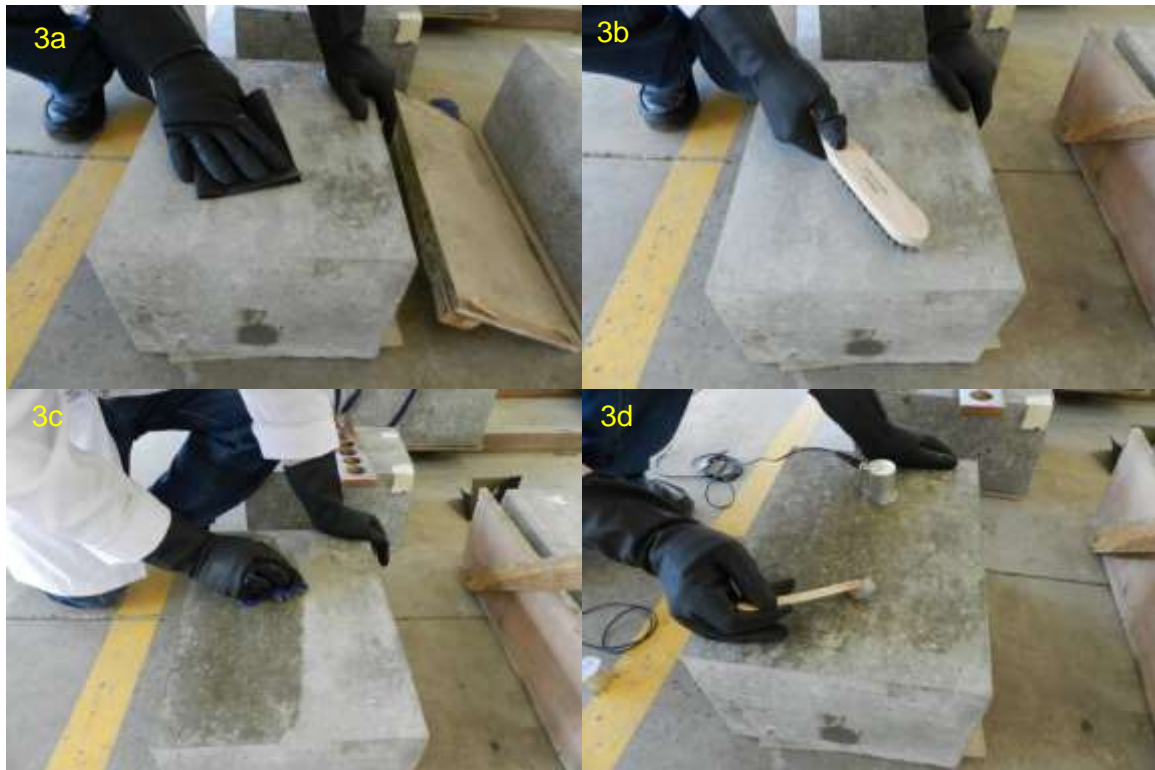
4.2. Remover impurezas restantes con un enjuague suave, figura 3b.

4.3. Aplicar una ligera capa de acoplante (1b) en los puntos de ubicación de los transductores (1c), figura 3c.

**Figura 3:** Procedimiento de preparación de superficies para inspección ultrasónica.

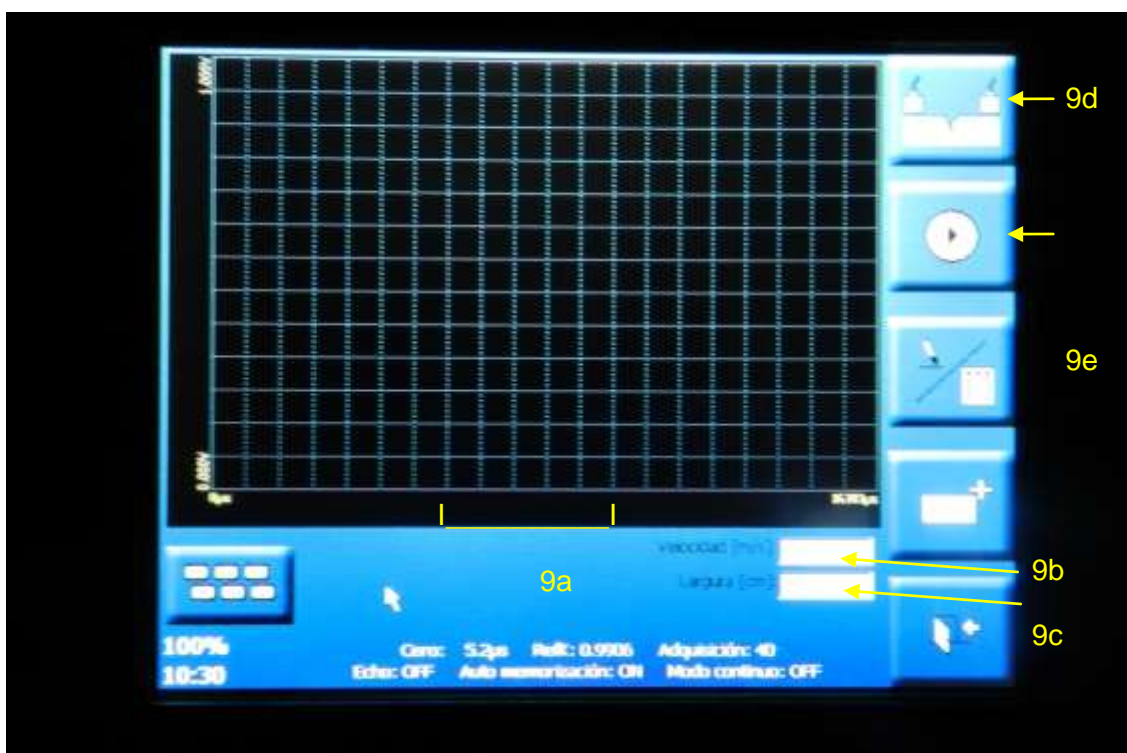
**Figura 9:** Pantalla de medición de la profundidad de la grieta (indicada en el botón 9d).

5.4.6.1. Seleccionar la casilla 9b e ingresar el valor de velocidad de transmisión de la onda para el material de análisis, esta puede ser tomada de la medición del paso 5.4.2.

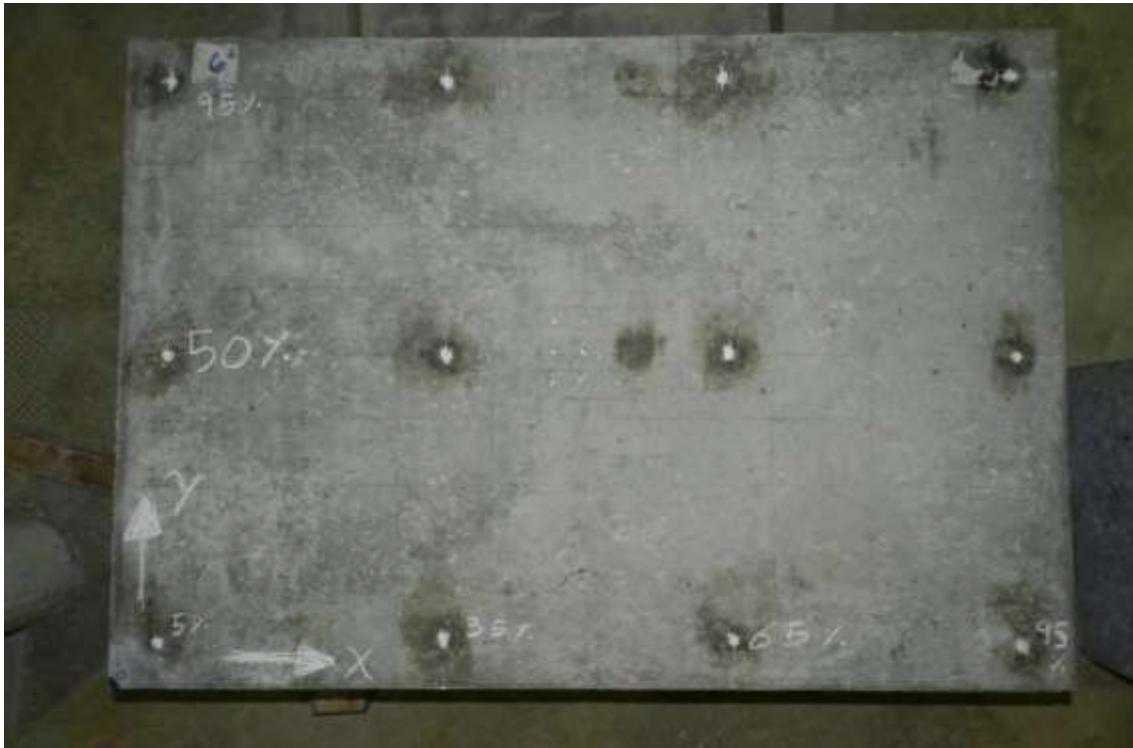
- 6.1. Realizar una inspección visual detallada de la zona de interés y enfatizar los puntos que se considera deben ser analizados con mayor detalle.
- 6.2. Definir un punto de origen en un plano bidimensional para cada elemento a analizar y marcarlo, este será la referencia para cada medición.
- 6.3. Realizar los pasos descritos en la sección 4.
- 6.4. Determinar las distancias por utilizar para el análisis del elemento, se recomienda utilizar una distancia entre palpadores de 25% de la longitud del elemento en el eje de análisis, realizar la medición iniciar a una distancia de 5% de la longitud del elemento desde el punto origen y distanciarse entre mediciones un valor de 30% de la longitud del elemento.

**Figura 10.** Imagen del patron con los puntos de análisis marcados respetando lo mencionado en el paso 6.4.
