**DIAGNÓSTICO E INVENTARIO DE PLANTAS DE TRATAMIENTO DE AGUA RESIDUAL EN
OPERACIÓN, PÚBLICAS Y PRIVADAS DEL MUNICIPIO DE MIXCO, GUATEMALA**

Guatemala, agosto de 2016

INGENIERO CIVIL

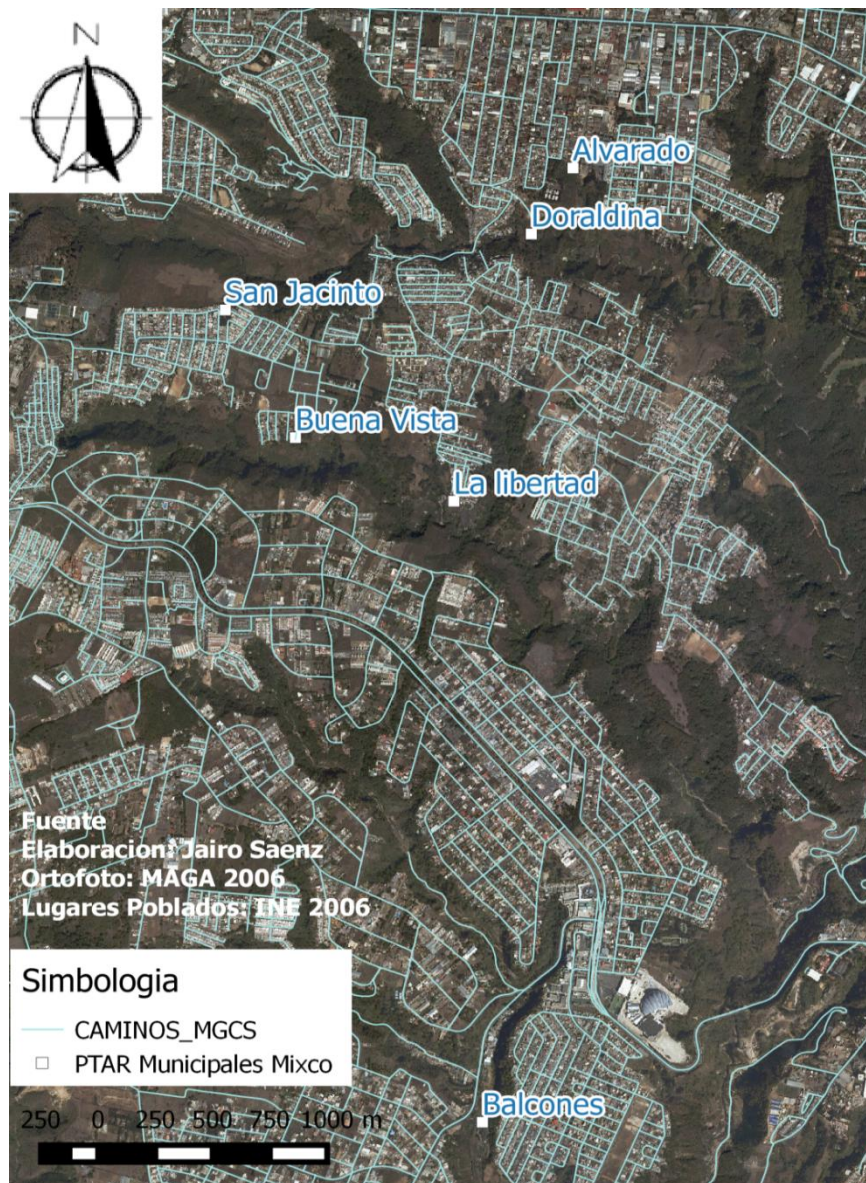
Figura 2. **Ubicación de PTAR municipales**

Se presenta el mapa de ubicación de las PTAR municipales en el municipio de Mixco.

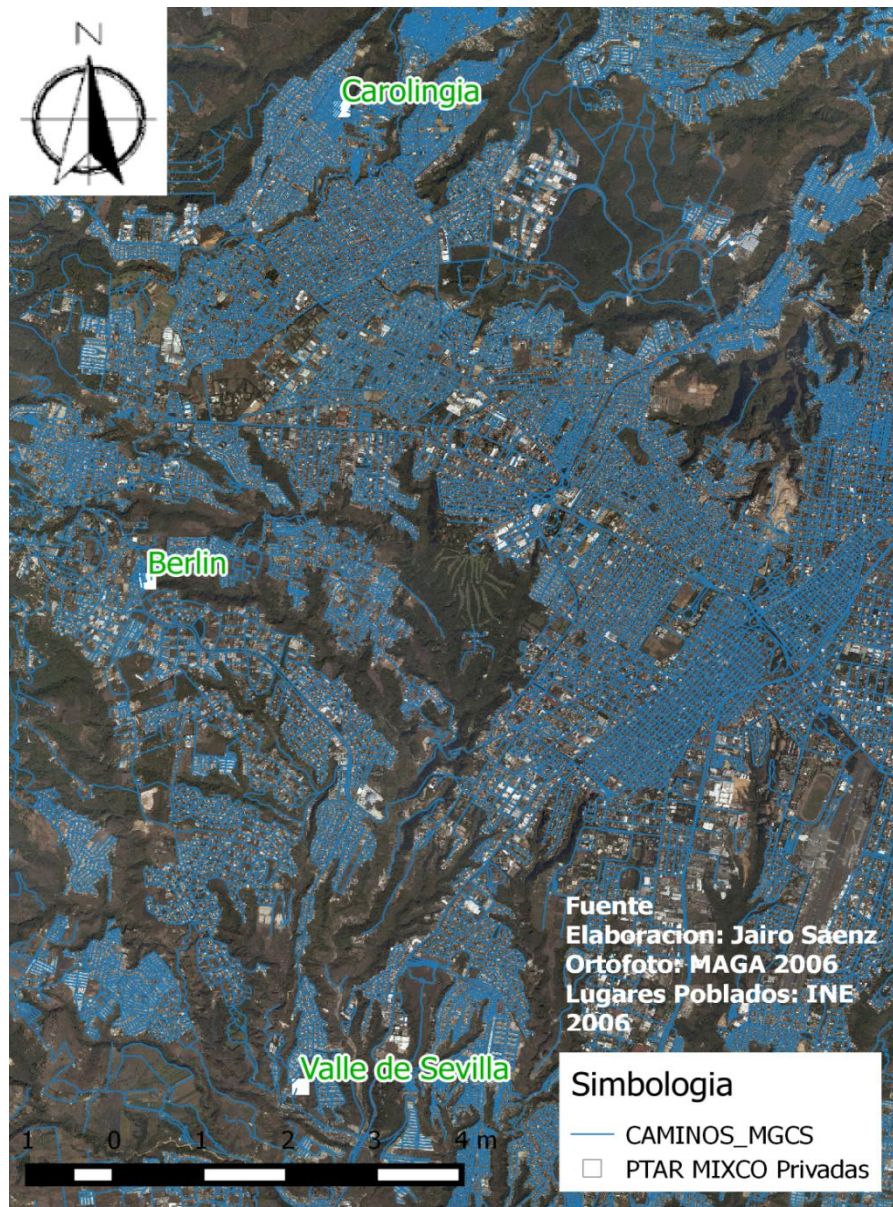
Figura 3. Ubicación de PTAR privadas

Se presenta el mapa de ubicación de las PTAR privadas en el municipio de Mixco.

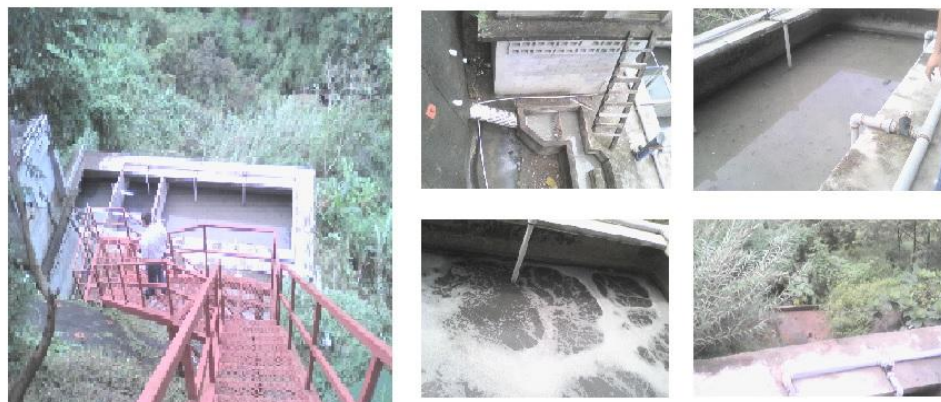
VISTA GENERAL	UNIDADES
---------------	----------

INFORMACIÓN GENERALES	
NÚMERO DE VIVIENDAS QUE TRATA:	110
HORAS DE TRABAJO :	24X24
PERIODO DE RETENCIÓN - HORAS:	48
AÑO DE INICIO DE OPERACIÓN:	Sin Información
AÑO DE CONSTRUCCIÓN:	2009
CAUDAL LITROS POR MINUTO:	39
CAPACIDAD METROS CÚBICOS:	160
CARGA KILOGRAMO DÍA:	11.84
INFORMACIÓN DE MANTENIMIENTO (Costo en Quetzales)	
LIMPIEZA REJILLAS:	Diario
LIMPIEZA DESARENADOR :	Cada semana
COSTO DE LIMPIEZA DESARENADOR :	4800
LIMPIEZA TRAMPA DE GRASAS:	1 vez al mes
COSTO DE LIMPIEZA DE TRAMPA DE GRASAS:	1200
LIMPIEZA DE TANQUES SEDIMENTADORES:	1 vez al año
COSTO DE LIMPIEZA DE TANQUES:	30000
INSTALACIÓN DE DOSIFICACIÓN DE CLORO:	2016
COSTO DE INSTALACIÓN DE DOSIFICACIÓN DE CLORO:	20000
COSTO TOTAL :	56000
INFORMACIÓN DE EXÁMENES BACTERIOLÓGICOS	
DBO ENTRADA:	300
DBO SALIDA:	210
DQO SALIDA:	640
COLIFORMES SALIDAS TOTALES:	9.3E+08
SÓLIDOS SUSPENDIDOS SALIDA TOTALES:	130
NITRÓGENO SALIDA TOTAL:	45
FÓSFORO SALIDA TOTAL:	9.2
COLOR EN UNIDADES PT-CO:	520

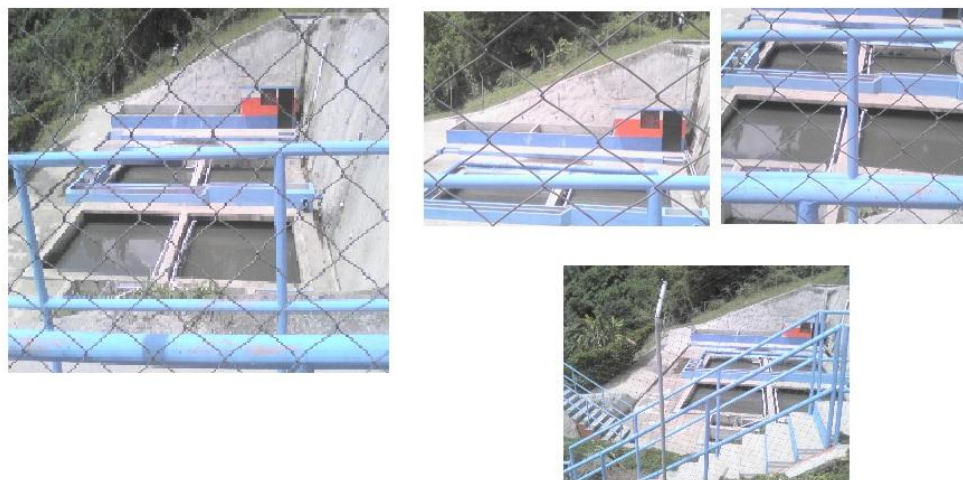
VISTA GENERAL	UNIDADES
---------------	----------

INFORMACIÓN GENERALES	
NÚMERO DE VIVIENDAS QUE TRATA:	250
HORAS DE TRABAJO :	24X24
PERIODO DE RETENCIÓN - HORAS:	48
AÑO DE INICIO DE OPERACIÓN:	Sin Información
AÑO DE CONSTRUCCIÓN:	2012
CAUDAL LITROS POR MINUTO:	227
CAPACIDAD METROS CÚBICOS:	1.215
CARGA KILOGRAMO DÍA:	32.7

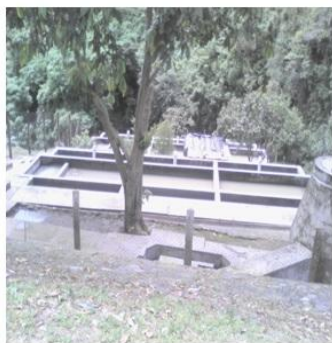
VISTA GENERAL UNIDADES

INFORMACIÓN GENERALES	
NÚMERO DE VIVIENDAS QUE TRATA:	257
HORAS DE TRABAJO :	24X24
PERIODO DE RETENCIÓN - HORAS:	48
AÑO DE INICIO DE OPERACIÓN:	Sin Información
AÑO DE CONSTRUCCIÓN:	2013
CAUDAL LITROS POR MINUTO:	25
CAPACIDAD METROS CÚBICOS:	618
CARGA KILOGRAMO DÍA:	0.72
INFORMACIÓN DE MANTENIMIENTO (Costo en Quetzales)	
LIMPIEZA REJILLAS:	Diario
LIMPIEZA DESARENADOR :	Cada semana
COSTO DE LIMPIEZA DESARENADOR :	4800
LIMPIEZA TRAMPA DE GRASAS:	1 vez al mes
COSTO DE LIMPIEZA DE TRAMPA DE GRASAS:	1200
LIMPIEZA DE TANQUES SEDIMENTADORES:	1 vez al año
COSTO DE LIMPIEZA DE TANQUES:	30000
INSTALACIÓN DE DOSIFICACIÓN DE CLORO:	2016
COSTO DE INSTALACIÓN DE DOSIFICACIÓN DE CLORO:	20000
COSTO TOTAL :	56000
INFORMACIÓN DE EXÁMENES BACTERIOLÓGICOS	
DBO ENTRADA:	220
DBO SALIDA:	20
DQO SALIDA:	110
COLIFORMES SALIDAS TOTALES:	4.3E+08
SÓLIDOS SUSPENDIDOS SALIDA TOTALES:	19
NITRÓGENO SALIDA TOTAL:	28
FÓSFORO SALIDA TOTAL:	6
COLOR EN UNIDADES PT-CO:	120

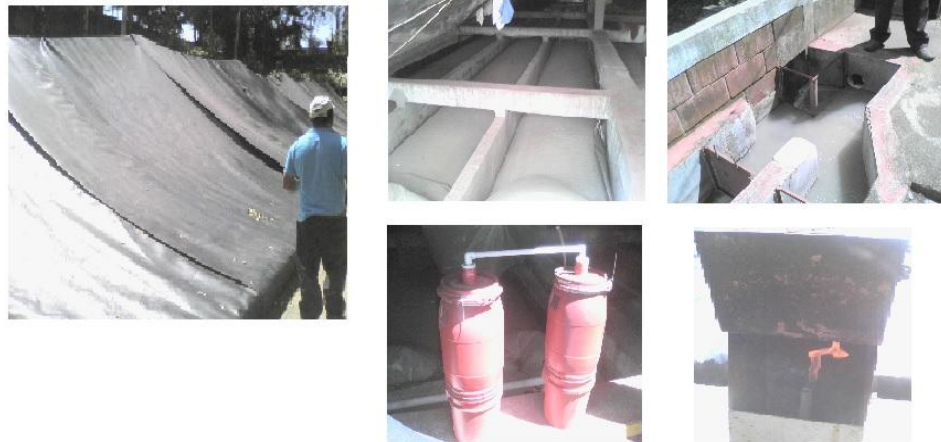
VISTA GENERAL UNIDADES

INFORMACIÓN GENERALES	
NÚMERO DE VIVIENDAS QUE TRATA:	301
HORAS DE TRABAJO :	24X24
PERIODO DE RETENCIÓN - HORAS:	48
AÑO DE INICIO DE OPERACIÓN:	Sin Información
AÑO DE CONSTRUCCIÓN:	2010
CAUDAL LITROS POR MINUTO:	227.1
CAPACIDAD METROS CÚBICOS:	1.418
CARGA KILOGRAMO DÍA:	22.89

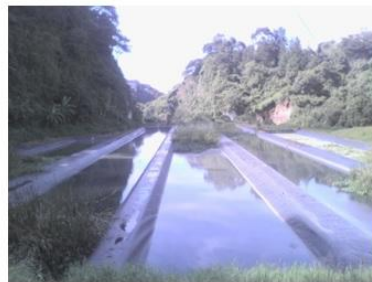
VISTA GENERAL UNIDADES

INFORMACIÓN GENERALES	
NÚMERO DE VIVIENDAS QUE TRATA:	33
HORAS DE TRABAJO :	24X24
PERIODO DE RETENCIÓN - HORAS:	48
AÑO DE INICIO DE OPERACIÓN:	Sin Información
AÑO DE CONSTRUCCIÓN:	Sin Información
CAUDAL LITROS POR MINUTO:	110
CAPACIDAD METROS CÚBICOS:	600
CARGA KILOGRAMO DÍA:	15.84
INFORMACIÓN DE MANTENIMIENTO (Costo en Quetzales)	
LIMPIEZA REJILLAS:	Diario
LIMPIEZA DESARENADOR :	Cada semana
COSTO DE LIMPIEZA DESARENADOR :	Sin Información
LIMPIEZA TRAMPA DE GRASAS:	Sin Información
COSTO DE LIMPIEZA DE TRAMPA DE GRASAS:	Sin Información
LIMPIEZA DE TANQUES SEDIMENTADORES:	Sin Información
COSTO DE LIMPIEZA DE TANQUES:	Sin Información
INSTALACIÓN DE DOSIFICACIÓN DE CLORO:	Sin Información
COSTO DE INSTALACIÓN DE DOSIFICACIÓN DE CLORO:	Sin Información
COSTO TOTAL :	Sin Información
INFORMACIÓN DE EXÁMENES BACTERIOLÓGICOS	
DBO ENTRADA:	
DBO SALIDA:	300
DQO SALIDA:	100
COLIFORMES SALIDAS TOTALES:	200
SÓLIDOS SUSPENDIDOS SALIDA TOTALES:	2.4E+07

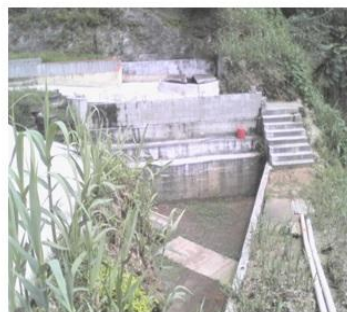
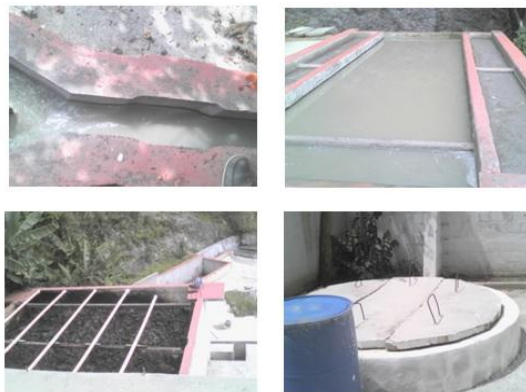
VISTA GENERAL

INFORMACIÓN GENERALES	
NÚMERO DE VIVIENDAS QUE TRATA:	1006
HORAS DE TRABAJO :	24X24
PERIODO DE RETENCIÓN - HORAS:	48
AÑO DE INICIO DE OPERACIÓN:	Sin Información
AÑO DE CONSTRUCCIÓN:	Sin Información
CAUDAL LITROS POR MINUTO:	3456
CAPACIDAD METROS CÚBICOS:	20.736
CARGA KILOGRAMO DÍA:	570
INFORMACIÓN DE MANTENIMIENTO (Costo en Quetzales)	
LIMPIEZA REJILLAS:	Diario
LIMPIEZA DESARENADOR :	Cada semana
COSTO DE LIMPIEZA DESARENADOR :	Sin Información
LIMPIEZA TRAMPA DE GRASAS:	Sin Información
COSTO DE LIMPIEZA DE TRAMPA DE GRASAS:	Sin Información
LIMPIEZA DE TANQUES SEDIMENTADORES:	Sin Información
COSTO DE LIMPIEZA DE TANQUES:	Sin Información
INSTALACIÓN DE DOSIFICACIÓN DE CLORO:	Sin Información
COSTO DE INSTALACIÓN DE DOSIFICACIÓN DE CLORO:	Sin Información
COSTO TOTAL :	Sin Información
INFORMACIÓN DE EXÁMENES BACTERIOLÓGICOS	
DBO ENTRADA:	360
DBO SALIDA:	110
DQO SALIDA:	240
COLIFORMES SALIDAS TOTALES:	2.3E+07
SÓLIDOS SUSPENDIDOS SALIDA TOTALES:	27

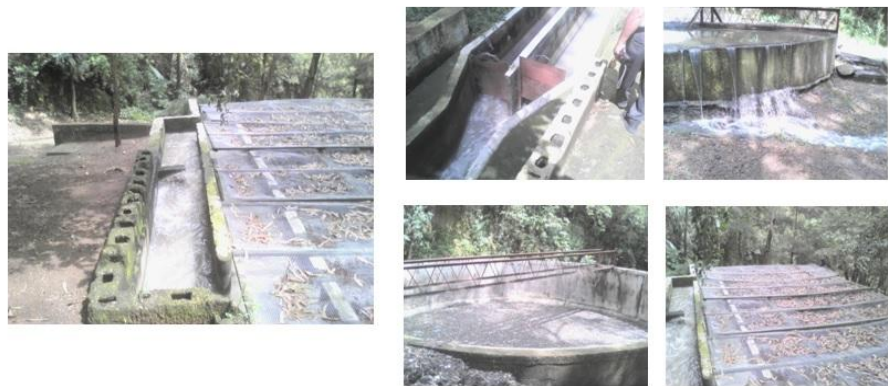
VISTA GENERAL **UNIDADES**

INFORMACIÓN GENERALES	
NÚMERO DE VIVIENDAS QUE TRATA:	466
HORAS DE TRABAJO :	24X24
PERIODO DE RETENCIÓN - HORAS:	48
AÑO DE INICIO DE OPERACIÓN:	2012
AÑO DE CONSTRUCCIÓN:	Sin Información
CAUDAL LITROS POR MINUTO:	65
CAPACIDAD METROS CÚBICOS:	500
CARGA KILOGRAMO DÍA:	29.95

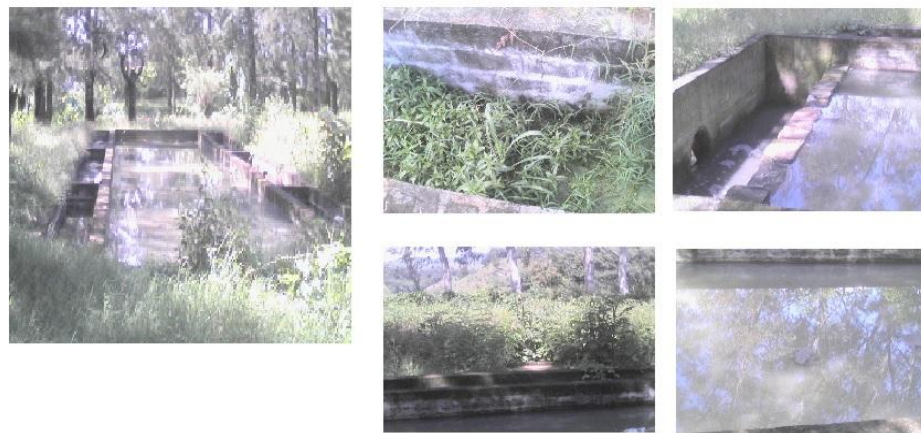
VISTA GENERAL UNIDADES

INFORMACIÓN GENERALES	
NÚMERO DE VIVIENDAS QUE TRATA:	882
HORAS DE TRABAJO :	24X24
PERIODO DE RETENCIÓN - HORAS:	48
AÑO DE INICIO DE OPERACIÓN:	Sin Información
AÑO DE CONSTRUCCIÓN:	2000
CAUDAL LITROS POR MINUTO:	265
CAPACIDAD METROS CÚBICOS:	855
CARGA KILOGRAMO DÍA:	83.95
INFORMACIÓN DE MANTENIMIENTO (Costo en Quetzales)	
LIMPIEZA REJILLAS:	Sin Información
LIMPIEZA DESARENADOR :	Sin Información
COSTO DE LIMPIEZA DESARENADOR :	Sin Información
LIMPIEZA TRAMPA DE GRASAS:	Sin Información
COSTO DE LIMPIEZA DE TRAMPA DE GRASAS:	Sin Información
LIMPIEZA DE TANQUES SEDIMENTADORES:	Sin Información
COSTO DE LIMPIEZA DE TANQUES:	Sin Información
INSTALACIÓN DE DOSIFICACIÓN DE CLORO:	Sin Información
COSTO DE INSTALACIÓN DE DOSIFICACIÓN DE CLORO:	Sin Información
COSTO TOTAL :	Sin Información
INFORMACIÓN DE EXÁMENES BACTERIOLÓGICOS	
DBO ENTRADA:	310
DBO SALIDA:	220
DQO SALIDA:	600
COLIFORMES SALIDAS TOTALES:	4.6E+08
SÓLIDOS SUSPENDIDOS SALIDA TOTALES:	140
