EVALUACIÓN DE MORTEROS CEMENTICIOS DE REPARACIÓN POR EL MÉTODO DEL BLOQUE DE BAENZIGER

Cristian John Paul Lewis Rodríguez

TRABAJO DE GRADUACIÓN

INGENIERO CIVIL

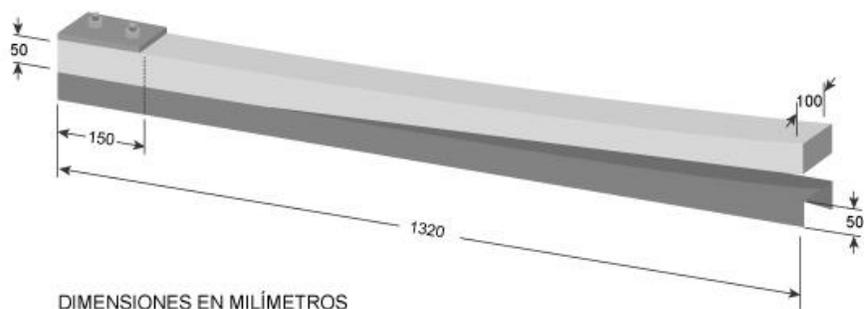
Figura 1. Vista esquemática del plato SPS

La placa de ensayo SPS se utilizó para evaluar la deformación neta debido a la contracción restringida. Consiste en un bloque de 50 mm de alto, 100 mm de base, 1 320 mm de largo (2 x 4 x 52 pulgadas) de mortero de reparación sobre una placa de acero de 1,5 mm (1/16 pulgadas). Para permitir una buena unión, las placas de acero eran ligeramente tratadas con un chorro de arena y resina epoxi, que se aplicaba antes de colocar el material. La viga se sujeta a una placa de acero de más de 150 mm (6 pulgadas) de un extremo, lo que da como resultado un voladizo libre de 1 170 mm (46 pulgadas) de largo.

La prueba fundamentalmente daba seguimiento a la punta de la viga con un calibrador de precisión. El ensayo comienza a las 72 horas de curado húmedo del mortero de reparación. Después de ese tiempo, el espécimen es anclado en el canal de acero en dos vástagos roscados. Se empotraba el material y una placa de acero en la parte superior. Las lecturas se hacen cada día durante la primera semana y después cada semana durante el primer mes, luego una vez al mes después hasta que la deformación ya no sea considerable.

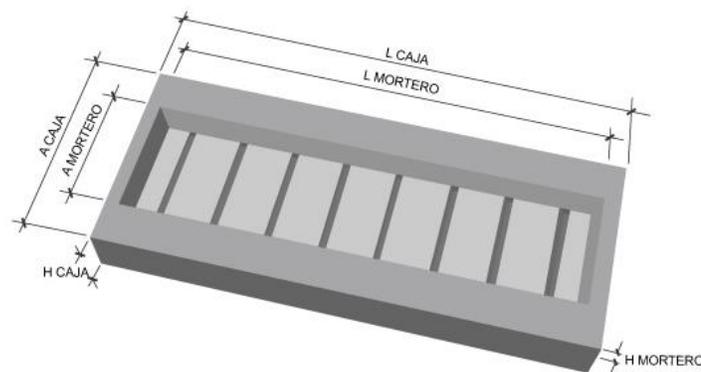
Figura 2. **Vista esquemática de la caja de ensayo de geometría**

A la superficie del bloque se le aplica un ligero chorro de arena para que la adherencia entre las partes sea mejor; luego se le aplica una resina para evitar la absorción de humedad por el concreto al momento de que se le aplique el mortero. Las muestras de ensayo son colocadas en la cavidad de la caja y se almacenan para su posterior curado. Durante unos 10 meses son monitoreadas las cajas y se registra el mapa de fisuras que se crea en la superficie.

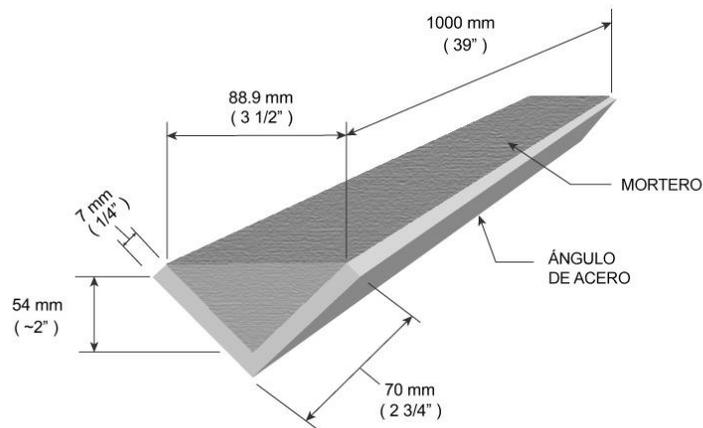
Figura 3. Vista esquemática del ángulo alemán

Un angular de acero (grosor aproximadamente de 7 mm o $\frac{1}{4}$ ") se limpia inicialmente a fondo con un chorro ligero de arena; luego, un adhesivo a base de resinas sin disolventes se aplica a las superficies angulares interiores antes de depositar la muestra, para que exista una correcta unión entre las partes. Las muestras se curan en húmedo durante 72 horas y después se mantienen bajo condiciones de laboratorio. Los ejemplares son controlados por agrietamiento durante al menos 180 días.

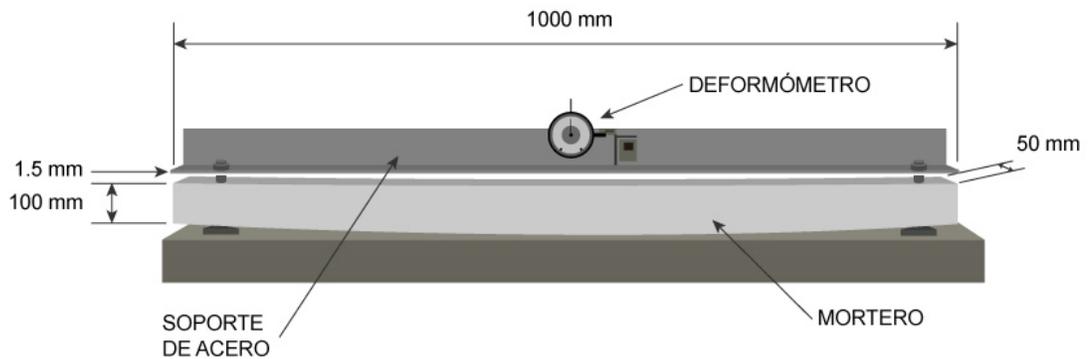
Figura 4. Vista esquemática de la prueba de Laval

Esta prueba consiste en un paralelepípedo de 50 mm de base por 100 mm de altura y 1 000 mm de largo, de mortero de reparación, colocado sobre un bloque fundido con una capa de 1,5 mm de espesor de acero con recubrimiento epoxi. Todas las superficies del paralelepípedo, excepto el de arriba, se sellan con cera de parafina.

El procedimiento de ensayo consiste en el control de la deflexión a la mitad del tramo. La prueba se comienza a las 72 horas de curado húmedo. Las lecturas se realizan todos los días durante una semana; luego, una vez por semana durante el primer mes, y después cada mes hasta que la deflexión sea insignificante. Esta prueba se asemeja a la metodología del Plato SPS.

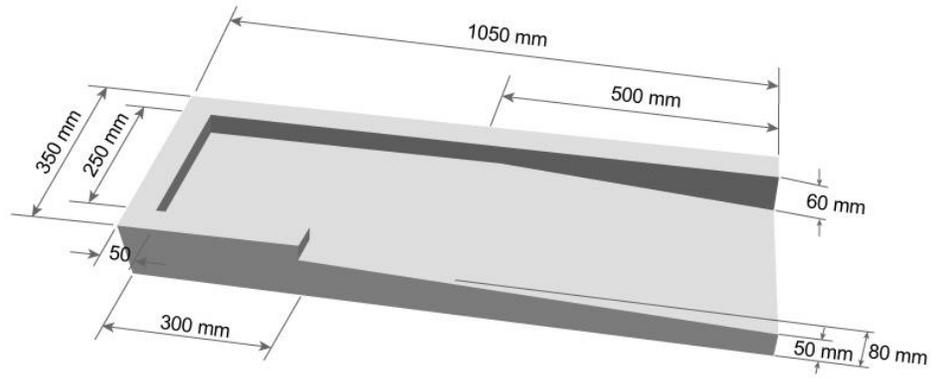
Figura 5. **Vista esquemática bloque Baenziger**

Es una losa prefabricada de concreto no reforzado, con una cavidad en su interior para colocar el mortero que será evaluado. El bloque tiene la configuración geométrica óptima para evaluar la sensibilidad al agrietamiento de los morteros cementicios de reparación. La Corporación Sika (*Sika Corporation*), desarrolló la prueba de bloque Baenziger en Suiza. Se utiliza para evaluar la sensibilidad de agrietamiento de los materiales de reparación.

Después de la fabricación de los bloques Baenziger, hasta que se cumpla el tiempo de las deformaciones por contracción de secado, se puede utilizar para la colocación de los morteros de reparación. La preparación de la superficie de la cavidad consta de una limpieza con un chorro de arena. Después de que el mortero de reparación se coloca en el bloque Baenziger, son expuestos a condiciones de campo junto con las losas de reparación experimentales. Los bloques son monitorizados para el craqueo durante un periodo de 5 a 10 meses, según el comportamiento del material.

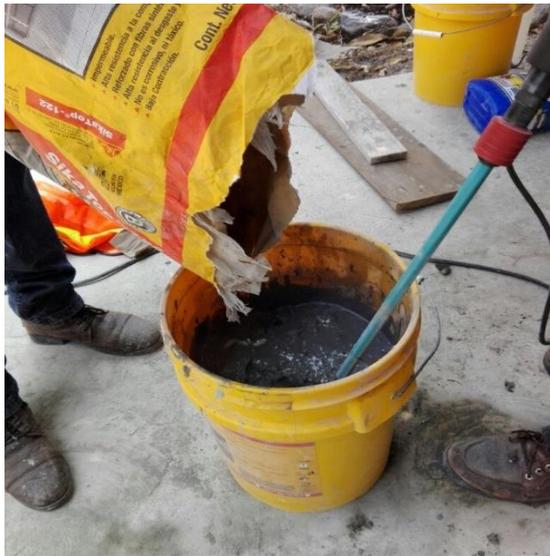
Figura 6. Mezcla de mortero de reparación, inicio del estado plástico

El estado de los morteros que se considera como plástico; es aplicado cuando durante un lapso conservan propiedades de elasticidad y flexibilidad que permite moldearlos, adaptarlos y aplicarlos de distintas formas acorde al trabajo que se esté llevando a cabo.

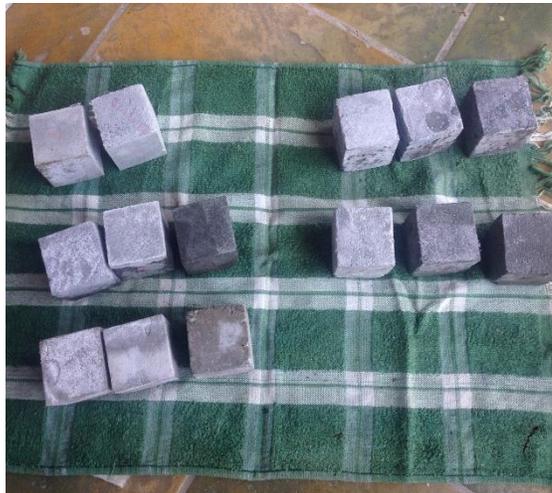
Figura 7. **Especímenes cúbicos de morteros de reparación endurecidos**

La resistencia mecánica de los morteros endurecidos es la propiedad del material que notablemente resulta más obvia en cuanto a los requisitos para usos estructurales. La resistencia de un mortero a base de cemento depende de la cohesión de la pasta, de su adhesión a las partículas de los agregados y, en cierto grado, de la resistencia del agregado mismo.

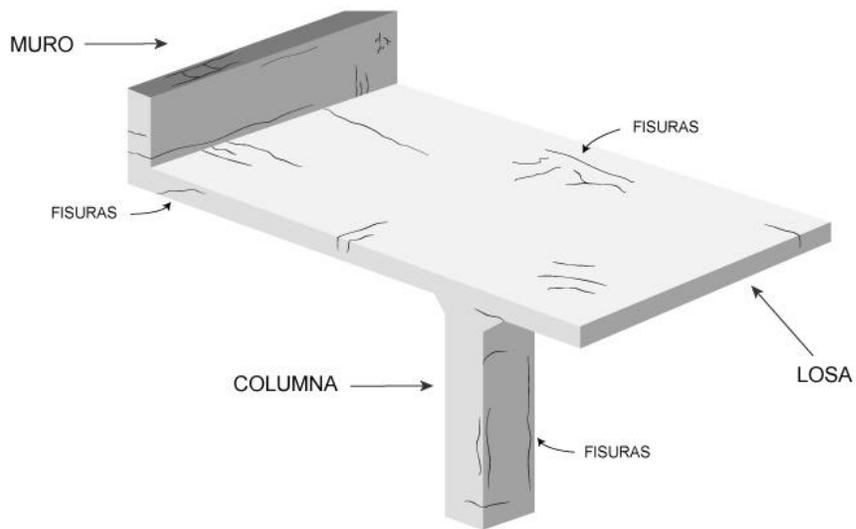
Figura 8. **Distintos tipos de fisuras en una estructura**

Las fisuras son aberturas con muy poca separación entre sus bordes, de acuerdo al momento en que se manifiestan, pueden originarse en la etapa donde los morteros se encuentran en estado plástico (antes de finalizar el fraguado); durante la etapa de endurecimiento o cuando los morteros ya se encuentran sometidos a los esfuerzos de servicio. Las fisuras pueden sólo afectar la apariencia de una estructura, pero también pueden indicar el inicio de fallas estructurales significativas o falta de durabilidad. Son las que darán origen a una grieta.

considerada como fisura se suele decir que el ancho de la abertura no sobrepasa el 0,9 mm de grosor, por lo que, son las que se mencionan en el siguiente apartado.

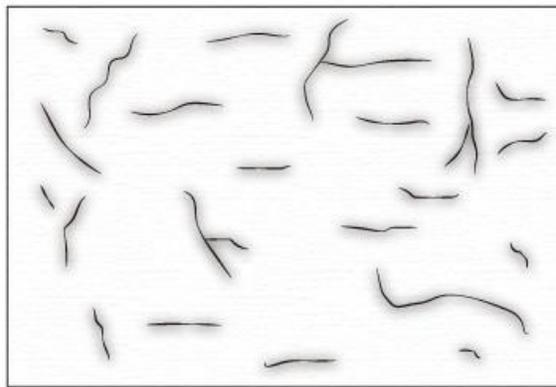
Figura 9. **Fisuras por retracción durante el fraguado**

- Se originan en condiciones en las que se propicia una rápida evaporación, temperaturas altas, vientos y humedad.
- Las fisuras no atraviesan los agregados, sino que los rodean.
- No presentan un peligro estructural.
- Los nidos de fisuras se deben principalmente a procedimientos incorrectos de compactación y terminación.

PLANTA - LOSA DE CONCRETO

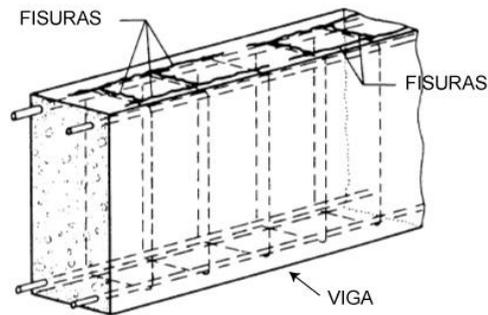
Figura 10. **Fisuración por asentamiento plástico**

Los asentamientos diferenciales ocurren debido a los obstáculos como acero de refuerzo o grava de gran tamaño embebidos dentro del área por reparar por el mortero, que interfieren en el libre acomodamiento de la mezcla.

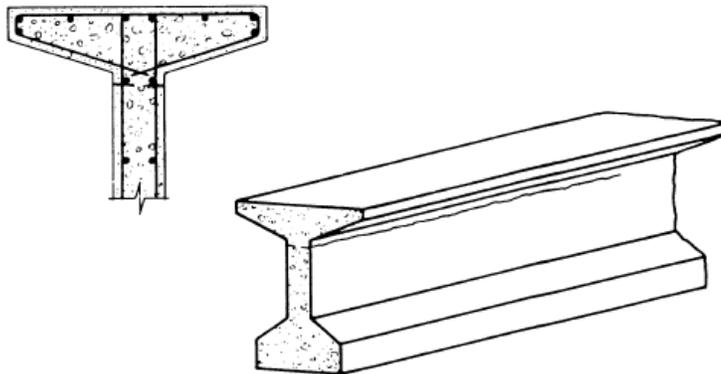
Figura 11. **Fisuras por poco recubrimiento**

Cuando el refuerzo superficial tiene poco recubrimiento, el diámetro de la varilla es mayor y se producen fisuras debido a estas combinaciones en la parte superficial o laterales de los elementos constructivos.

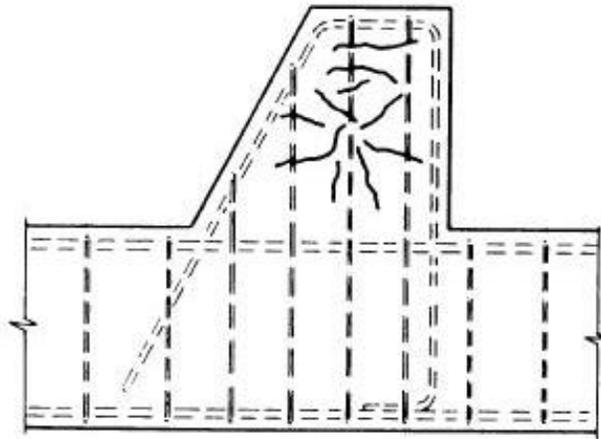
Figura 12. **Fisuras por corrosión de armaduras**

El acero de las armaduras del hormigón generalmente no se corroe, ya que en el ambiente altamente alcalino se forma un recubrimiento de óxido protector, fuertemente adherido al acero. Esto se conoce como protección pasiva. Sin embargo, el acero de las armaduras se puede corroer si la alcalinidad del hormigón se reduce por carbonatación.

La corrosión del acero produce óxidos e hidróxidos de hierro, cuyo volumen es mucho mayor que el del hierro metálico original.

“Este aumento de volumen provoca tensiones radiales de estallido alrededor de las barras de armadura, y la consiguiente aparición de fisuras radiales localizadas.”¹⁰

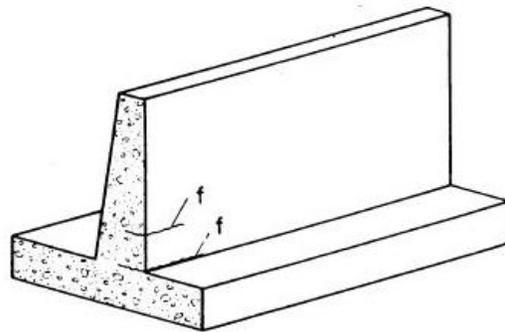
Figura 13. **Fisuras en muro de contención por contracción térmica inicial**

La fisuración ocurre en el instante en que el valor de retracción sea igual a la relación entre la tensión de rotura del material a tracción y su módulo de deformación.

“Las tensiones de tracción son proporcionales al diferencial de temperatura, el coeficiente de expansión térmica, el módulo de elasticidad efectivo (reducido por la fluencia lenta) y el grado de restricción.”¹¹

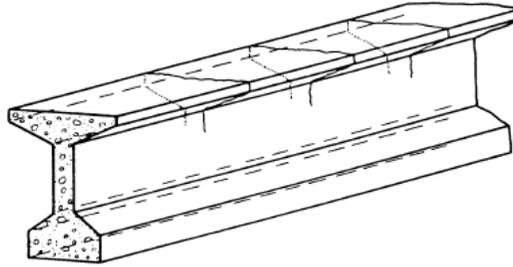
Figura 14. **Fisuración por dilatación térmica**

Es lo contrario a la contracción. Se debe al aumento de volumen que sufre el cuerpo físico debido a los cambios en la temperatura. Las fisuraciones se producirán cuando el valor de dilatación sea igual a la relación entre la tensión de rotura del material a compresión y su módulo de deformación. Son causadas por la expansión del concreto debido a las diferencias térmicas entre el concreto y el medio ambiente.

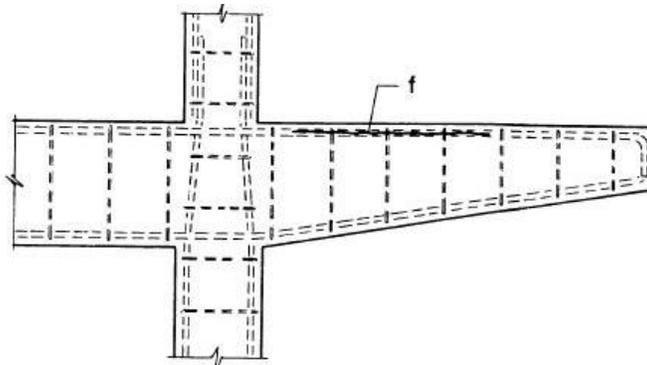
Figura 15. **Fisuración adherencia en voladizo**

Se produce cuando las varillas de acero se deslizan dentro del mortero y se pierde la eficacia del elemento estructural. Este tipo de fisura puede ser indicativo de una inminente y súbita rotura, ya que el acero (encargado de sobrellevar los esfuerzos de tensión), cuando hay fallo de adherencia no cumple su función, la cual asume el mortero. Al momento de fallar sería de manera súbita, ya que el mortero es un elemento rígido.

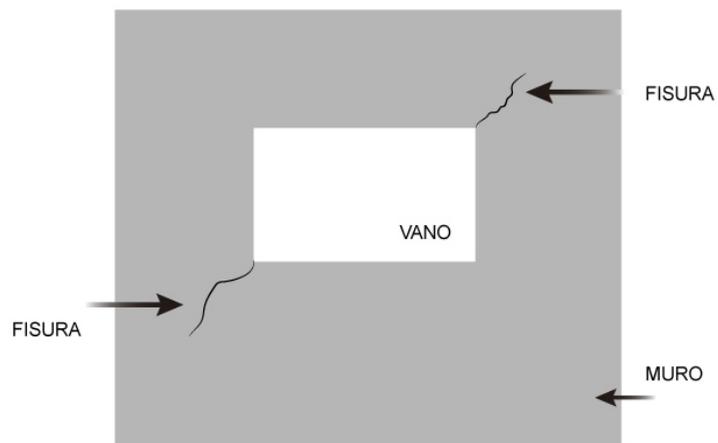
Figura 16. **Fisuras debido a concentraciones de tensiones en esquinas de vanos**

Son fisuras que suelen aparecer en las esquinas de paredes de carga donde los esfuerzos de tracción no son soportados por el acero o en fundiciones de pavimentos donde no se prevé refuerzos de acero en las esquinas perpendiculares a las posibles apariciones de fisuras.

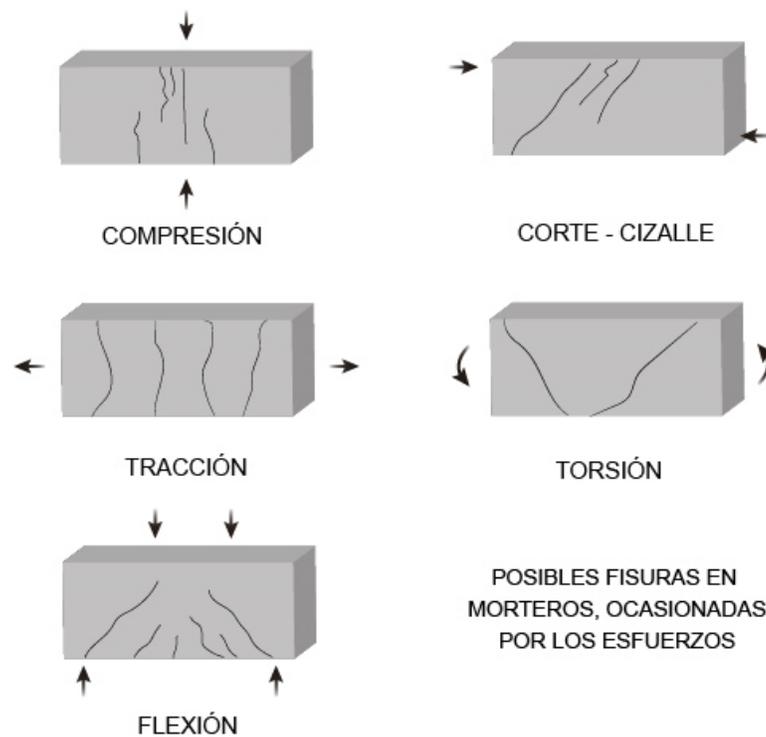
Figura 17. **Grietas provocadas por esfuerzos y asentamientos más comunes**

Son muestras elocuentes de los siguientes esfuerzos o en la combinación de los mismos:

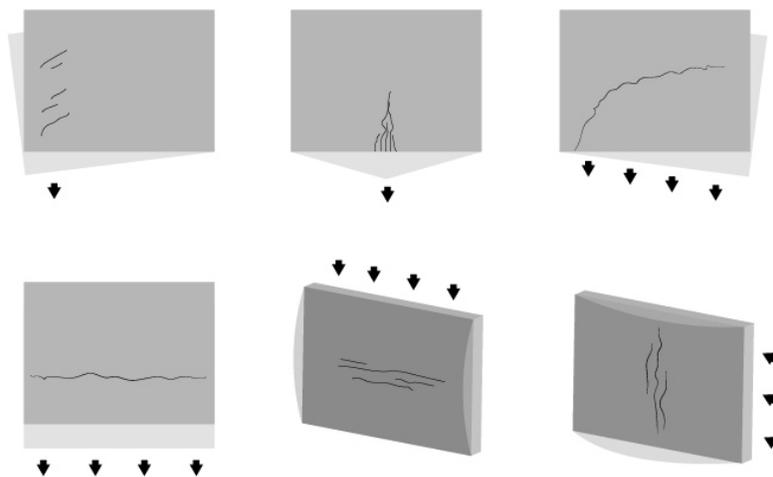
Figura 18. **Grietas por asentamientos y empujes más comunes**

Suelen aparecer las fisuras principalmente en las que son aporricadas y en terrenos mal compactados. Lo que ocurre es que el terreno sustentado en las cimentaciones cede y en los soportes contiguos no lo hacen. Las grietas se producen por asentamiento diferencial.

ASENTAMIENTOS Y EMPUJES MÁS COMUNES QUE PUEDEN OCASIONAR GRIETAS EN ESTRUCTURA

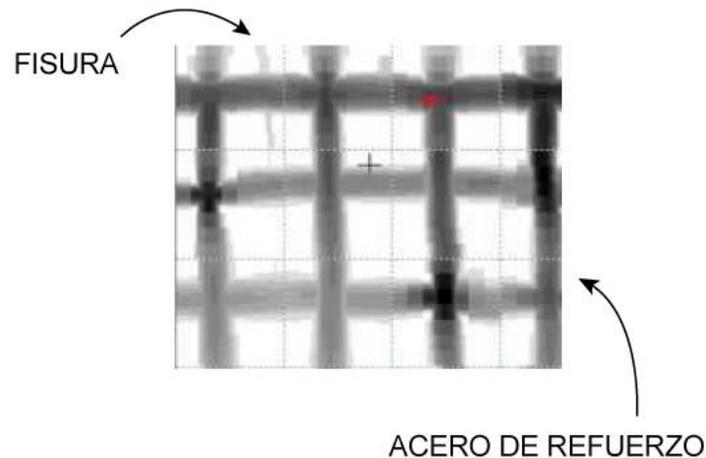
Figura 20. **Radiografía de concreto**

La presencia de armaduras se puede determinar usando un pacómetro, cuya capacidad va desde la mera indicación de la presencia de acero hasta aquellos que se pueden calibrar y le permiten al usuario experimentado determinar la profundidad y el tamaño de las barras de armadura. También se puede usar radiografías (rayos X) para detectar las discontinuidades internas, así como equipos de rayos gama.

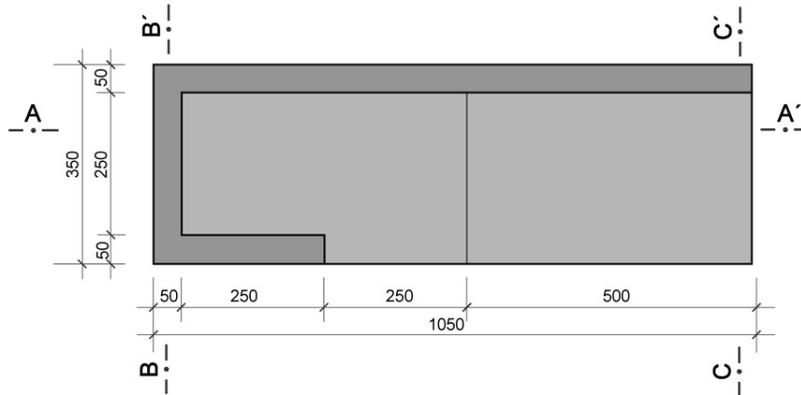
Figura 21. **Planta bloque Baenziger**

contracción al secado, en 2-6 semanas. El diseño del bloque Baenziger se muestra en el dibujo técnico a continuación:

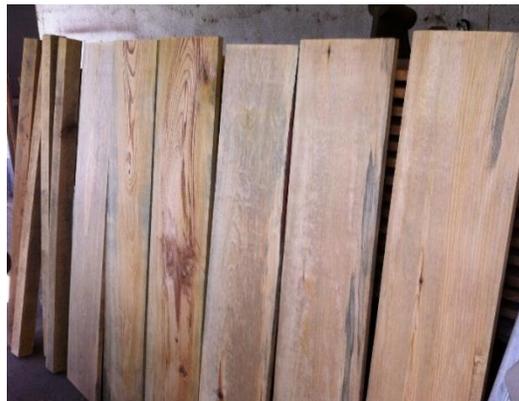
Figura 23. **Madera de pino utilizada para construcción de formaletas**

Las formaletas para construir el bloque Baenziger se fabricaron de madera de pino amarillo y blanco, debido a su nobleza, versatilidad y menor costo. La madera puede ser reutilizada para construir de 2 a 3 bloques, ya que por las variaciones volumétricas generadas por la humedad del concreto y al desencofrar el bloque se deforma la madera, y pierde las medidas que se requieren para realizar el bloque.

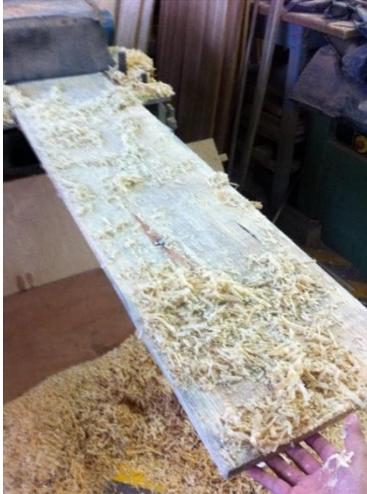
Figura 24. **Cepillado de madera de pino con una cepilladora industrial**

La madera debe ajustarse con la mayor exactitud posible de acuerdo con el patrón de referencia (que en este caso son los planos de construcción del bloque)

para que este tenga las medidas correctas. Se debe eliminar las curvas que se forman naturalmente en el proceso de secado.

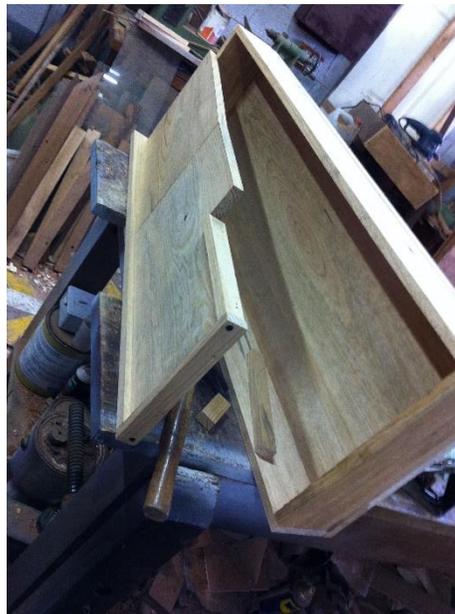
Figura 26. **Unión de piezas para construcción de formaleta**

En las uniones de madera se utilizaron juntas simples y ensambles a media madera. Al inicio se utilizaron tornillos para madera. Al realizar un ensayo con la fundición de concreto en la formaleta, se tuvo que cambiar por tornillo Polser debido a que dan una mejor sujeción y agarre y el desmontaje es más sencillo.

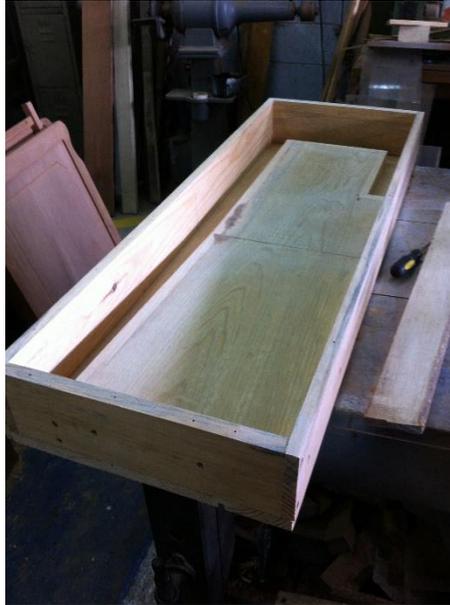
Figura 27. **Formaleta bloque Baenziger**

La formaleta se armó teniendo en cuenta la reutilización de la misma para fundir otros bloques. Los tornillos quedan fuera de la misma para ser accesibles al momento de desencofrar los bloques. A las piezas se les hicieron unas marcas para que se facilitaran el armado posterior.

Para que el vertido y vibración de los morteros sea mejor, se invirtió la planta del bloque y quedó en la parte inferior.

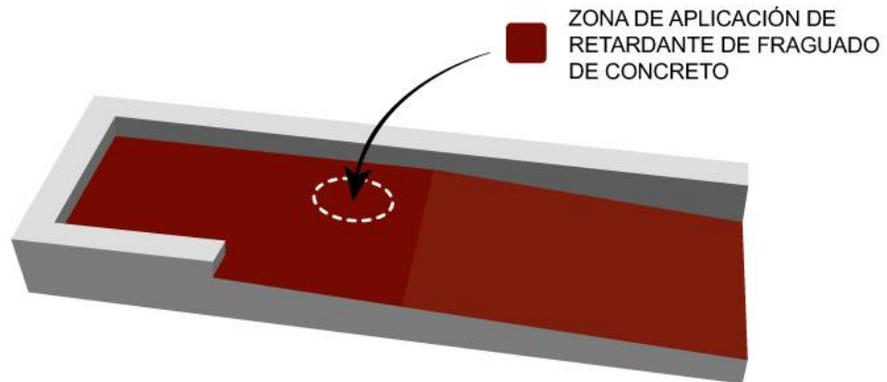
Figura 28. **Superficie donde se aplica retardante en formaleta de bloque**

Antes de fundir se debe preparar la formaleta para que el concreto no se adhiera a la madera y aplicar desencofrante; en la zona superior, donde se adhiere el mortero de reparación al bloque, se suministra sobre el área retardante de fraguado, ya que esto facilitará la aplicación del chorro de arena *sand blast* sobre esa superficie.

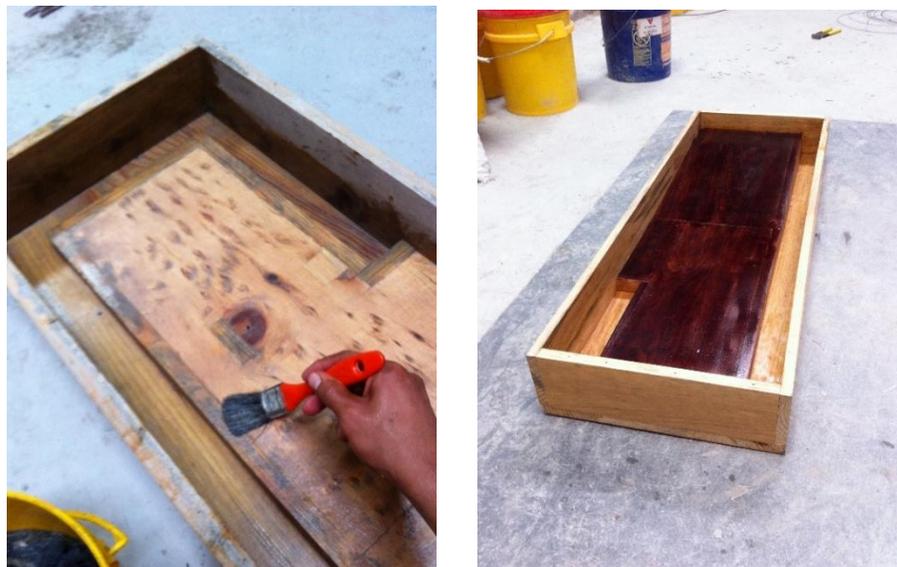
Figura 29. **Aplicación de retardante y desencofrante en formaleta de bloque**

Los materiales aplicados deben aumentar la vida útil de la formaleta para que pueda ser reutilizada y disminuir el desgaste de la madera. Se aplica por lo menos dos manos sobre la formaleta para que lo asimilado por la madera no interfiera en los resultados de las pruebas.

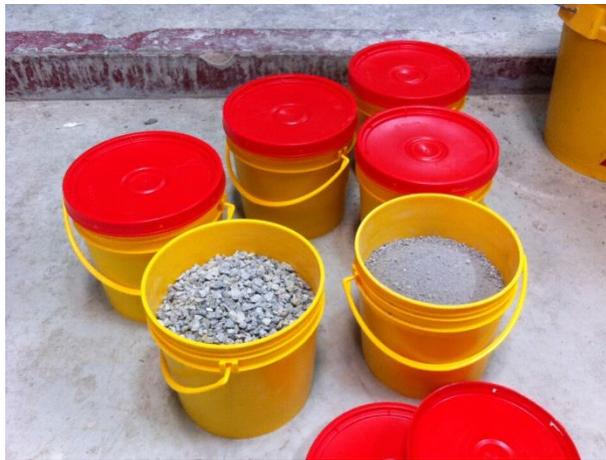
Figura 30. **Materiales para fabricar el bloque Baenziger**

Reductor de agua de alto rango para aumentar la resistencia final de la mezcla al disminuir la relación agua / cemento. Se alcanza de esta forma lo requerido para evitar las deformaciones en el bloque Baenziger. Esta es la resistencia mayor que la de los morteros de reparación por evaluar.

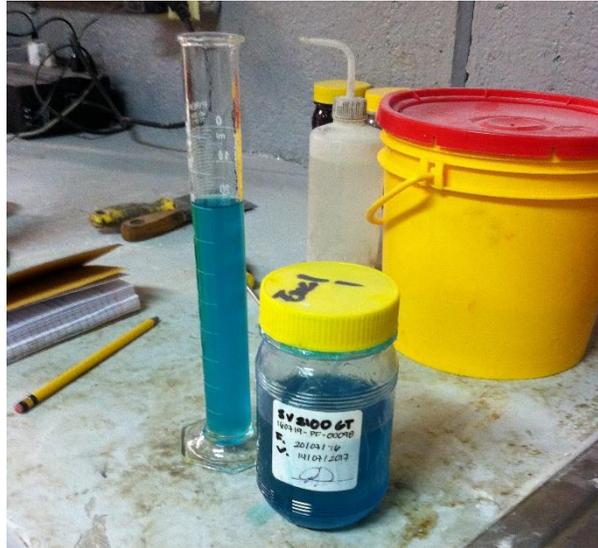
Figura 31. **Medición de aditivo con probeta de 100 ml**

Máximo recomendado de a / c para concreto de alta resistencia. Se redujo a un 0,42 de relación agua/cemento, con lo cual el aporte del agua a la mezcla tuvo un decremento del 10,65 %.

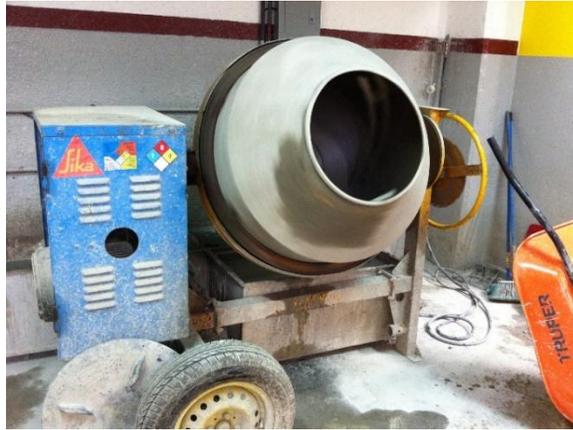
Figura 32. **Mezcla de materiales**

No se recomienda mezclar durante un período mayor al especificado debido a que el agua de la mezcla se evaporará y perderá la trabajabilidad.

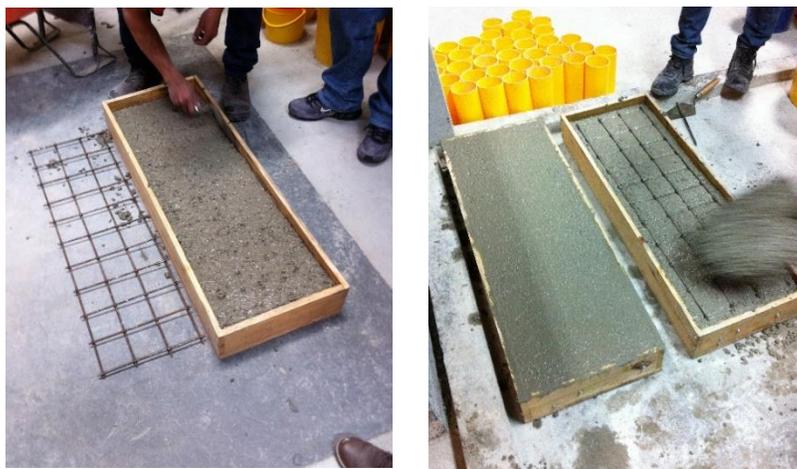
Figura 33. **Colocación de parrilla de acero**

La mezcla fue vertida dentro de la formaleta del bloque hasta dejar cubierto 3 centímetros por debajo del límite para colocar la parrilla de acero, para que quedara embebida dentro del concreto.

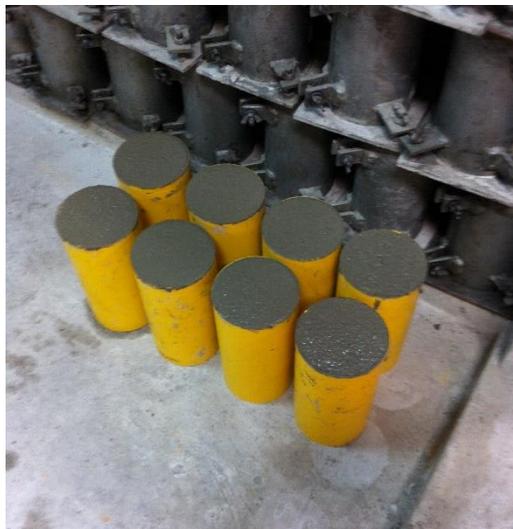
Figura 34. **Cilindros de concreto de ensayo**

Para las pruebas a compresión del concreto se tomaron muestras de la mezcla, moldeadas en depósitos plásticos cilíndricos de 5" x 10" (127 x 254 mm), almacenadas intactas en el laboratorio hasta su ensayo, con lo requerido en la norma ASTM C 31, Prácticas normalizadas para preparación y curado de especímenes de ensayo de concreto en la obra.

Se fabricó un juego de 8 cilindros para el muestreo del concreto. Fueron preparados y curados siguiendo el procedimiento normalizado. Para apisonarlos se utilizó una varilla de \varnothing 3/8" (9,53 mm) y un mazo de caucho para cerrar los vacíos entre cada capa colocada. Las muestras fueron tomadas a la mitad de la carga de la mezcladora mecánica. El asentamiento utilizado fue de 2,8 cm.

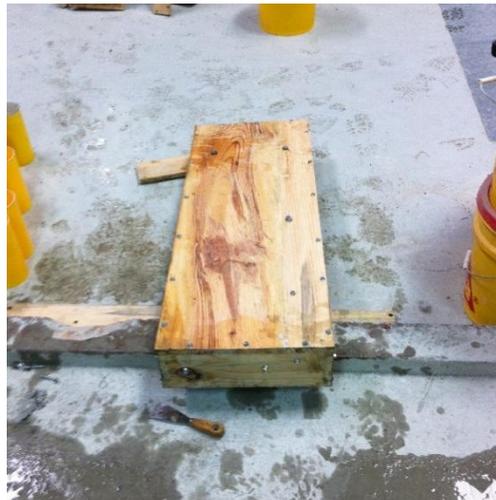
Figura 35. **Desencofre de bloque Baenziger**

Los bloques Baenziger fueron dejados en sus formaletas para el curado inicial por un período de 48 horas. El molde fue protegido para evitar la pérdida de humedad; el ambiente del laboratorio se mantiene en un rango entre 18 – 26 °C debido a la construcción tipo bodega industrial con paneles de concreto y una altura de unos 8 – 9 m. El bloque y los cilindros de prueba fueron desencofrados posteriormente.

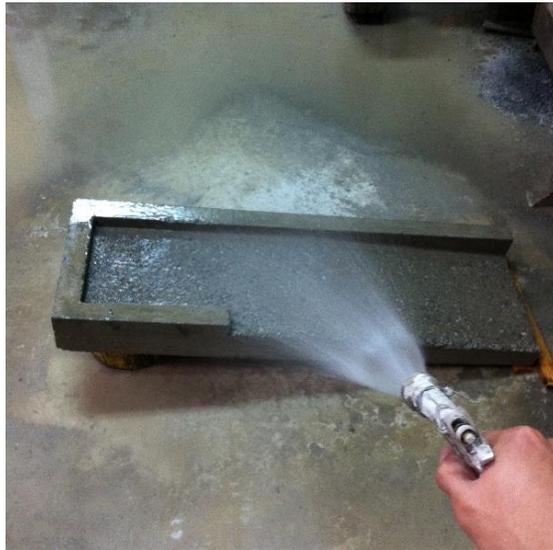
Figura 36. **Remoción de capa superficial de concreto con agua a presión**

Luego del desencofre de los bloques fue rociada con agua a presión, con una hidro lavadora de 1 600 PSI (11,03 MPa), la superficie donde los morteros de reparación serán vertidos en los bloques, para mejorar la adherencia entre las partes (bloque–mortero). Por esta razón, el retardante aplicado sobre la formaleta desempeña un papel importante al momento de remover la capa superficial de concreto y descubrir el agregado del bloque, ya que no se utilizó el método tradicional del chorro de arena - *sandblast*.

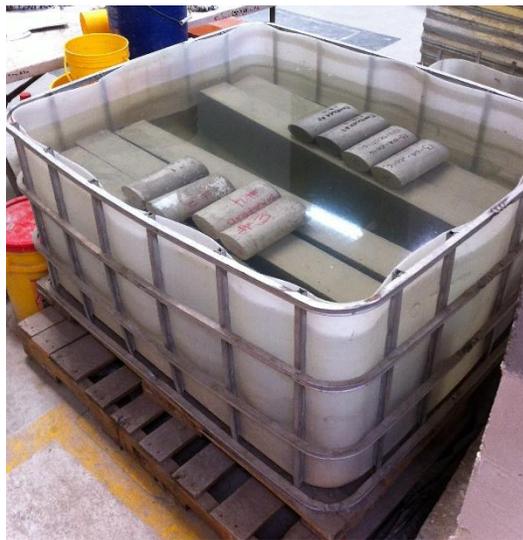
Figura 37. **Curado de bloque Baenziger y cilindros de ensayo**

Luego los especímenes fueron sumergidos inmediatamente dentro de agua saturada con hidróxido de calcio (cal) en un recipiente plástico tipo IBC. Quedan inmersos en su totalidad dentro del contenedor.

Los cilindros fueron extraídos hasta el momento del ensayo en el laboratorio. Los bloques Baenziger estuvieron 4 meses inmersos en agua, hasta que todas las deformaciones por contracción por secado pasaron.

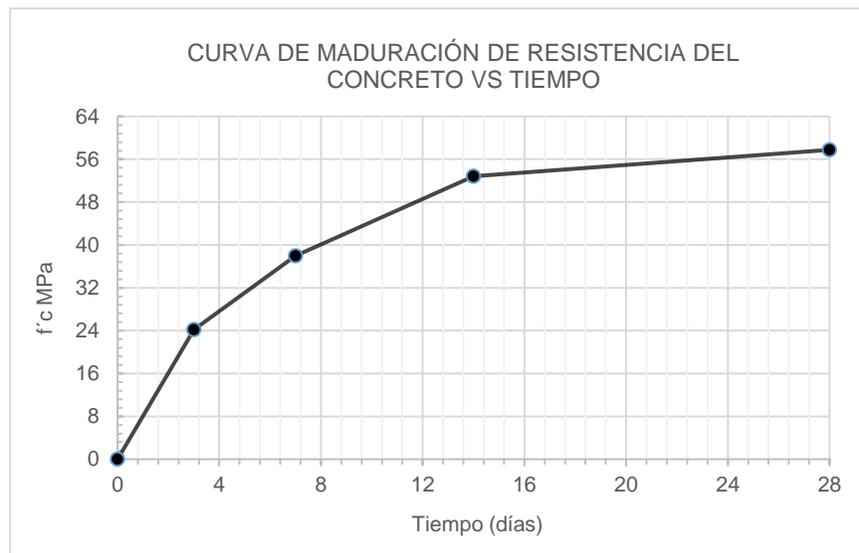
Figura 38. **Curva f'c vs tiempo – cilindros de ensayo**

Se comprobó que las superficies de los cilindros estuvieran planas. Se les llevó a la máquina de compresión de concreto semiautomática en estado húmedo y se le aplicó una carga a velocidad constante entre $1,6 - 3,3 \text{ kg/cm}^2$, hasta que los cilindros fallaron. En los apoyos se utilizó almohadillas de neopreno.

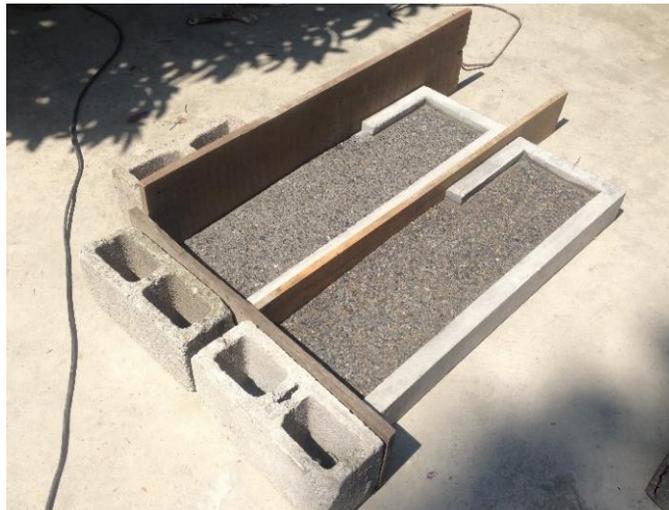
Figura 40. **Preparación de bloque Baenziger para colocación de morteros de reparación**

seca saturada (SSS). Se debe quitar los excesos de agua con una esponja si fuese necesario; debe estar húmedo, pero no mojado.

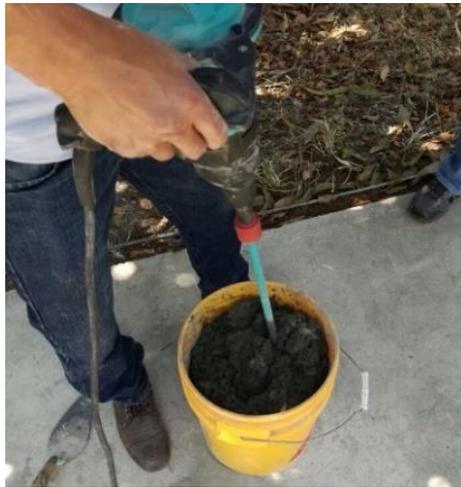
Figura 41. **Mezcla de morteros de reparación**

En recipientes limpios fueron vertidos los sacos de morteros de reparación; el agua fue agregada poco a poco, las cantidades acorde a las especificaciones del fabricante. Para el mezclado se utilizó un taladro eléctrico graduado a 450 revoluciones por minuto (rpm), con una paleta para mezclar tipo cubo de hélice durante un tiempo de 2 – 3 minutos, hasta alcanzar una consistencia homogénea y libre de grumos.

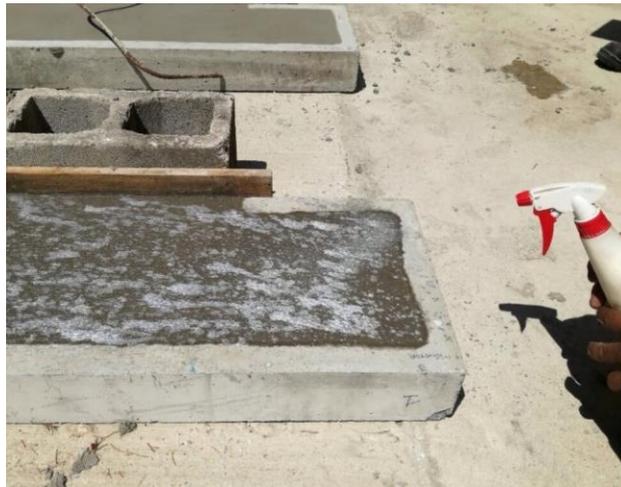
Figura 42. **Aplicación de líquido de curación sobre bloques**

Para garantizar el completo desarrollo de las resistencias se aplicó con un rociador una emulsión acuosa de parafina (líquido de curación), que formó una delgada película sobre la superficie para evitar la pérdida prematura de humedad. La película que forma el curador sobre el mortero fresco retiene el agua y evita el resecamiento prematuro y previene la formación de fisuras por retracción durante el fraguado, ya que los especímenes se encuentran en condiciones de campo.

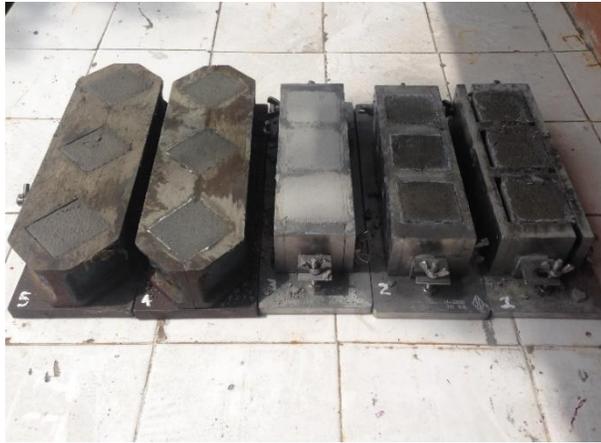
Figura 43. **Cubos de morteros de reparación**

cada muestra de 3 unidades es de una misma amasada. El operador que realizó las mezclas de los 5 especímenes de mortero es el mismo.

Los cubos fueron evaluados a la misma edad (28 días). Se les sacó del contenedor no corrosivo inmersos en agua con cal, donde fueron almacenados hasta la fecha de ensayo dentro de la tolerancia admisible por la norma. Los especímenes fueron secados y les fue removido cualquier grano de arena suelta o imperfección. Ninguno de los ejemplares fue descartado para las pruebas a compresión. Las aristas de los cubos tienen 50 mm.

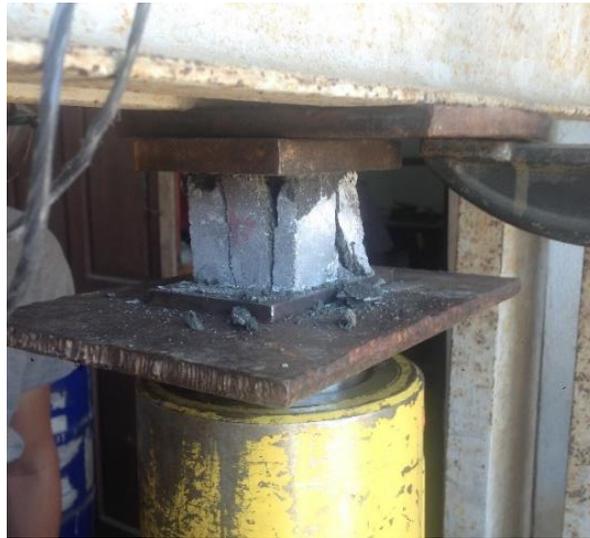
Figura 44. **Ensayo de compresión morteros de reparación**

Los resultados indican que los morteros de reparación están dentro del parámetro establecido por la norma en cuanto al coeficiente de variación, por lo que el amasado de los especímenes es considerado como aceptable para determinar un buen ensayo con los bloques Baenziger.

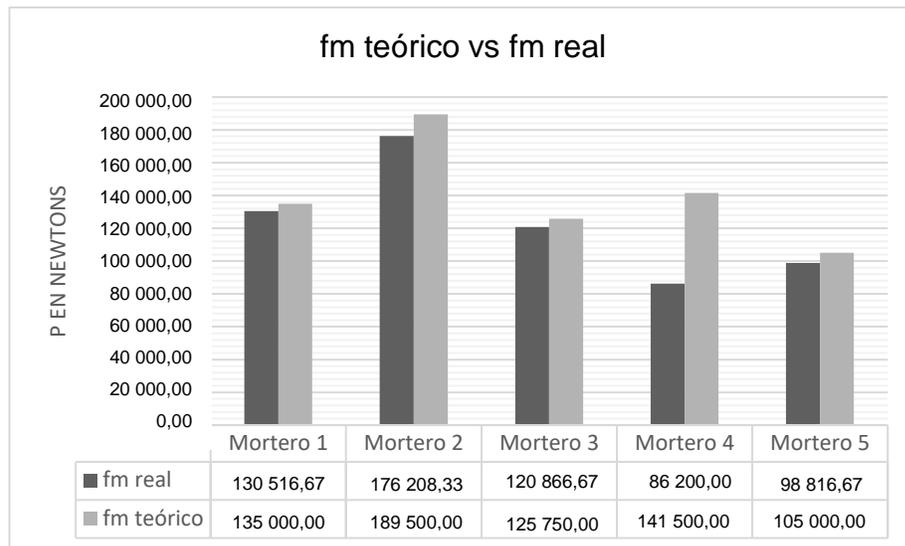
Figura 45. **Comparación de la resistencia a la compresión de morteros de reparación**

Los resultados obtenidos en cuanto a la resistencia a la compresión son comparados entre los datos proporcionados por los fabricantes en la siguiente gráfica:

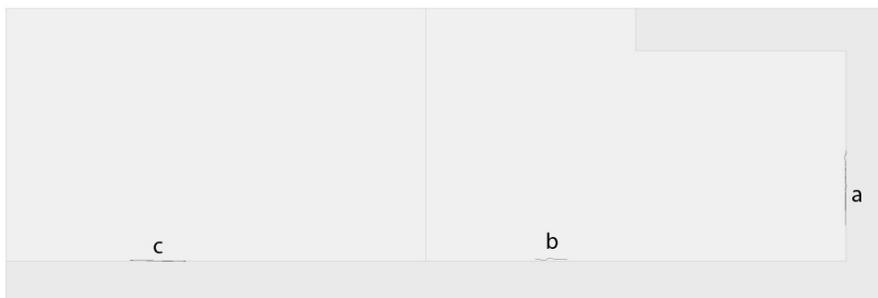
Figura 46. Fisuras en mortero de reparación 1 - Veinte (20) horas después de su fundición

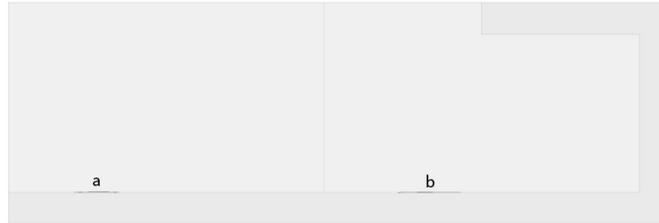
Figura 47. **Fisuras en mortero de reparación 2 - Veinte (20) horas después de su fundición**

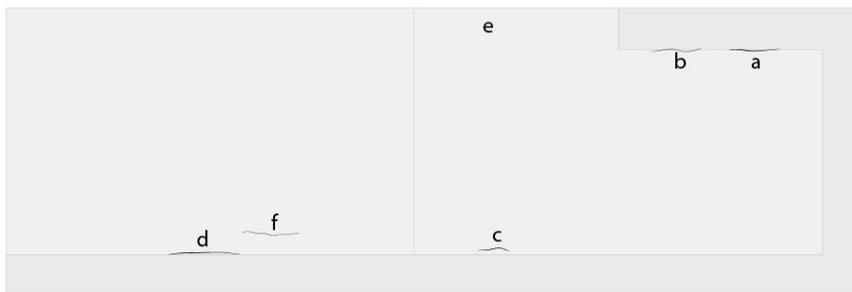
Figura 49. **Fisuras en mortero de reparación 4 - Veinte (20) horas después de su fundición**

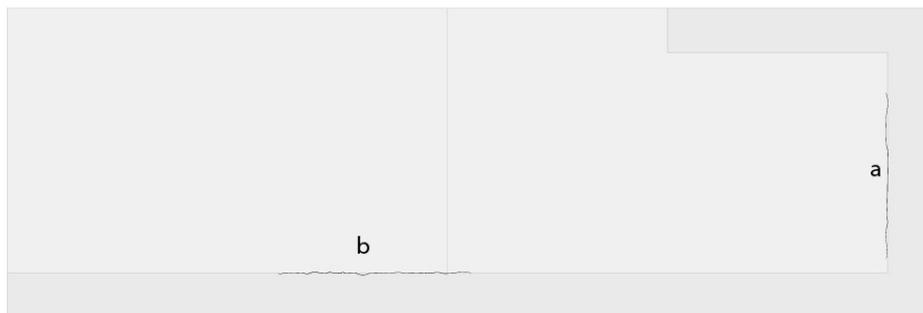
Figura 50. **Fisuras en mortero de reparación 5 - Veinte (20) horas después de su fundición**

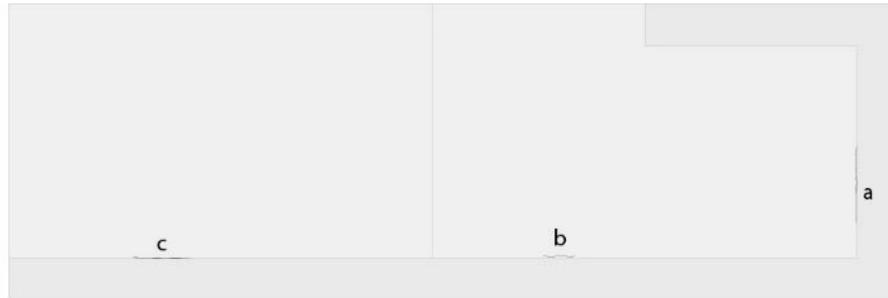
Se incluye las que aparecieron antes de las 24 horas y 48 horas sobre la superficie de los morteros de reparación, en los cinco especímenes evaluados por el método.

Figura 51. **Fisuras en mortero de reparación 1 - Cuarenta y ocho (48) horas después de fundición**

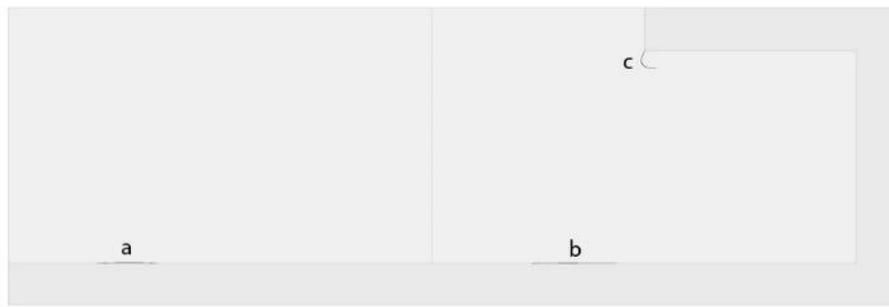
Figura 52. **Fisuras en mortero de reparación 2 - Cuarenta y ocho (48) horas después de fundición**

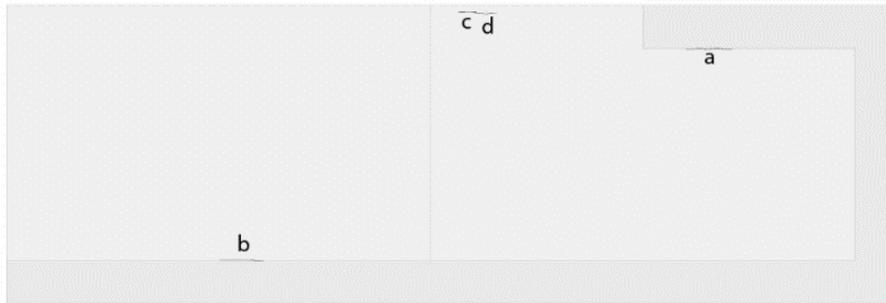
Figura 53. **Fisuras en mortero de reparación 3 - Cuarenta y ocho (48) horas después de fundición**

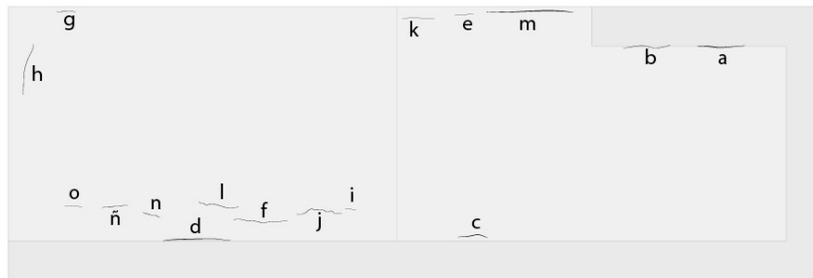
Figura 54. **Fisuras en mortero de reparación 4 - Cuarenta y ocho (48) horas después de fundición**

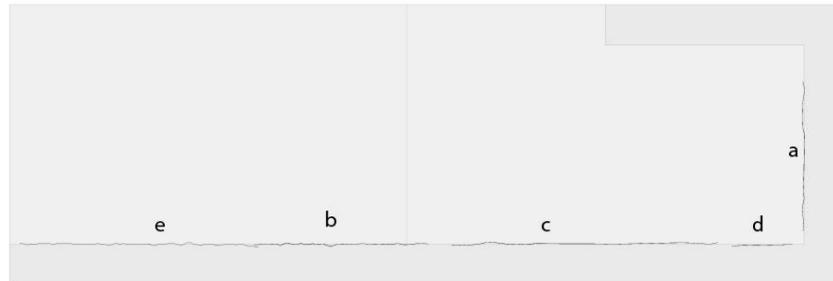
Figura 55. **Fisuras en mortero de reparación 5 - Cuarenta y ocho (48) horas después de fundición**

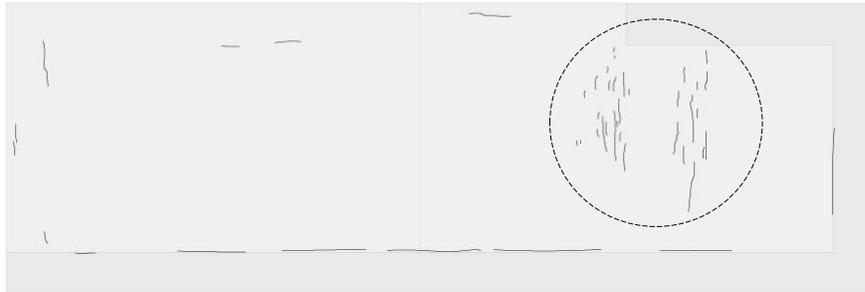
Figura 56. **Fisuras en mortero de reparación 1 – Setenta y dos (72) horas después de fundición**

Las fisuras aún no son tan perceptibles a simple vista. En la zona enmarcada hay fisuras por exceso de llana sobre la superficie del bloque.

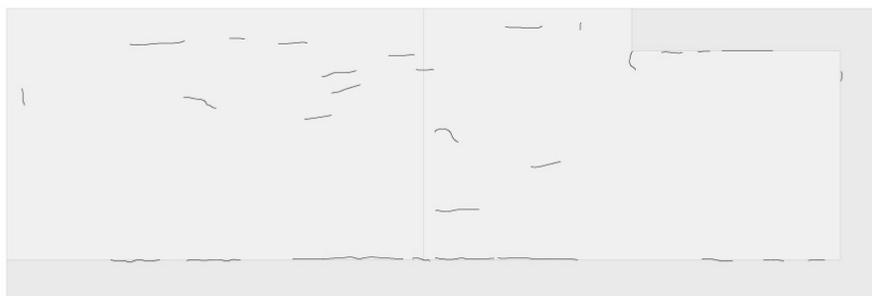
Figura 57. **Fisuras en mortero de reparación 2 – Setenta y dos (72) horas después de fundición**

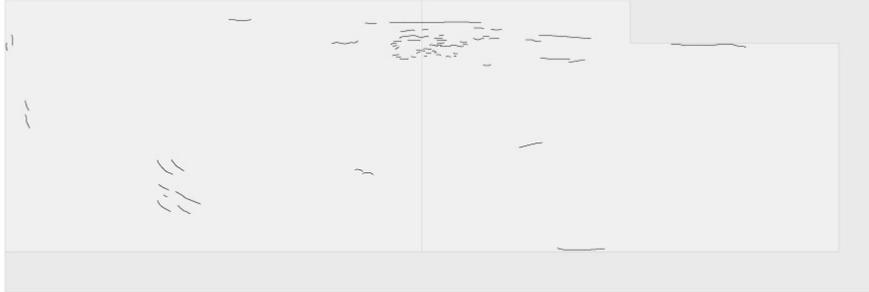
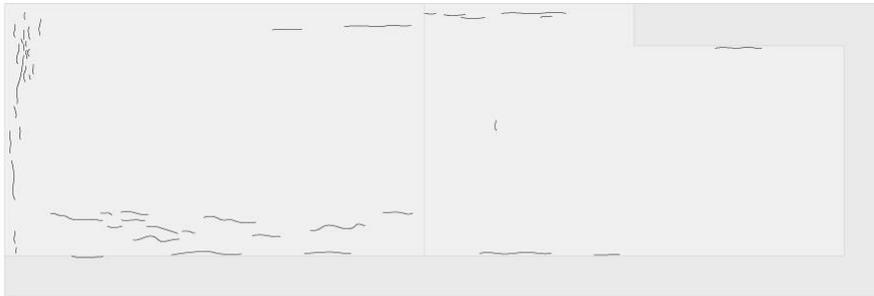
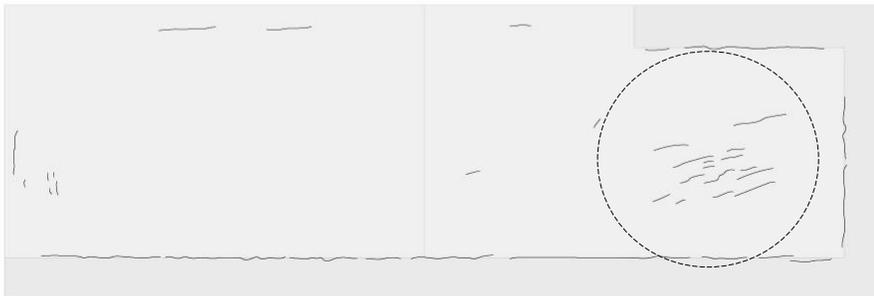
Figura 58. **Fisuras en mortero de reparación 3, 4 y 5 – Setenta y dos (72) horas después de fundición**

Las fisuras siguen prevaleciendo en las uniones entre los bloques Baenziger y los morteros de reparación; en la mayoría de los especímenes se presentan fisuras en el borde, donde los morteros donde alcanzan un espesor de 6 cm. Las fichas técnicas de los morteros indican espesores de hasta 5 cm.

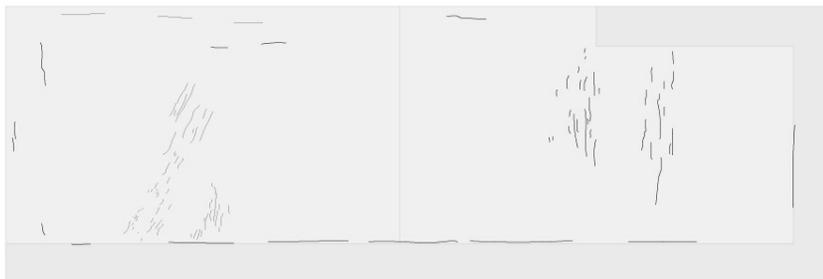
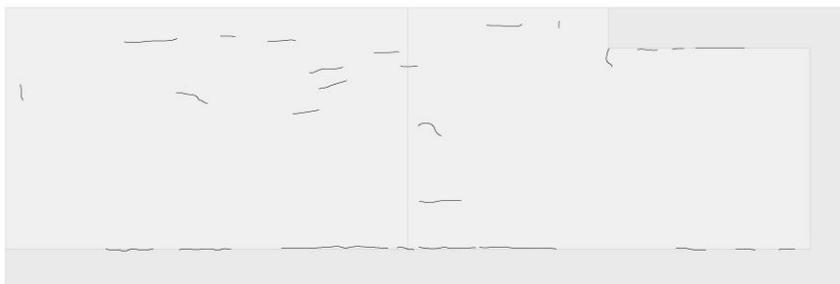
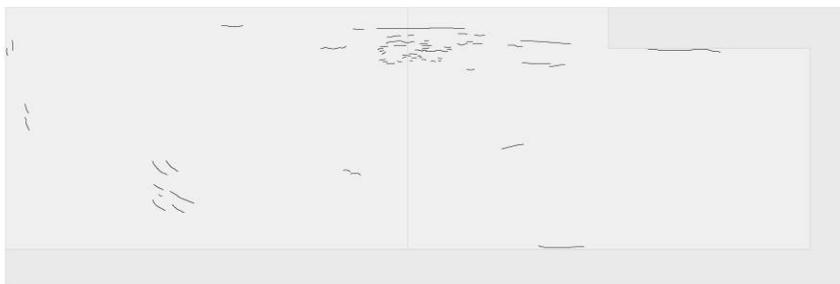
A continuación, se enlistan las fisuras presentadas después de quince días después de la fundición de los morteros de reparación sobre los bloques Baenziger.

Figura 60. **Fisuras en mortero de reparación – Quince (15) días después de fundición**
