EVALUACIÓN DE MORTEROS CEMENTICIOS DE REPARACIÓN POR EL MÉTODO DEL BLOQUE DE BAENZIGER

Cristian John Paul Lewis Rodríguez

TRABAJO DE GRADUACIÓN

INGENIERO CIVIL

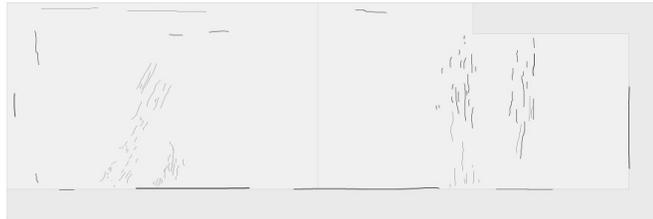
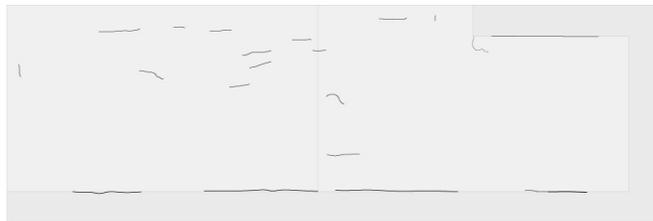
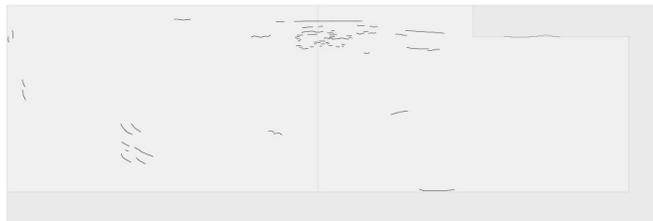
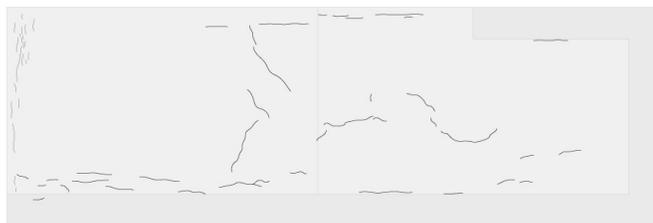
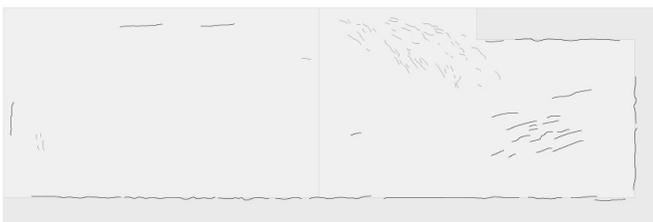
Figura 62. **Fisuras en mortero de reparación – Treinta y cinco (35) días después de fundición**

A continuación, se enlistan las fisuras presentadas después de treinta y cinco días después de la fundición de los morteros de reparación sobre los bloques Baenziger.

La mayoría de las fisuras no es visible en las fotografías, debido a que su espesor y profundidad no son lo suficientemente grandes para ser detectadas a simple vista. Hay que realizar un cuidadoso acercamiento para poder identificarlas.

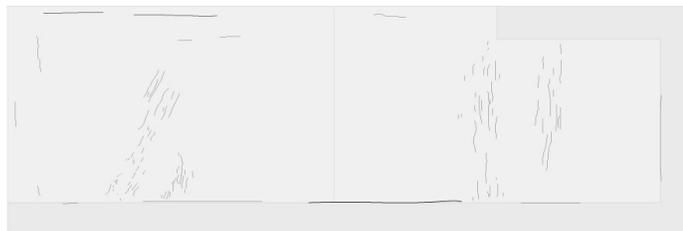
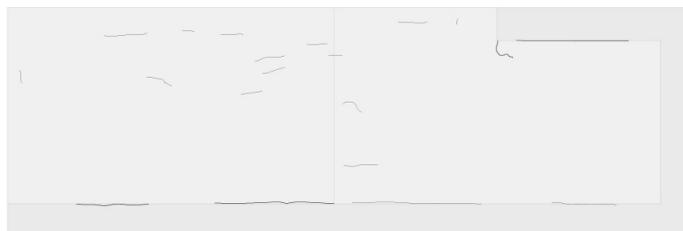
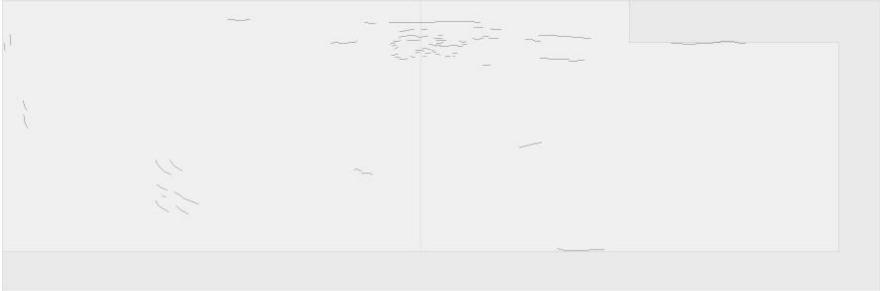
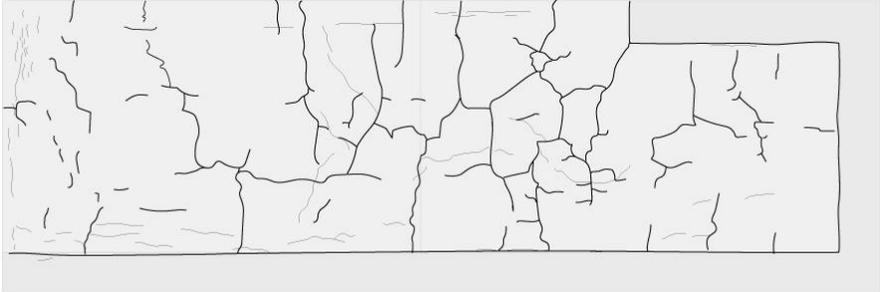
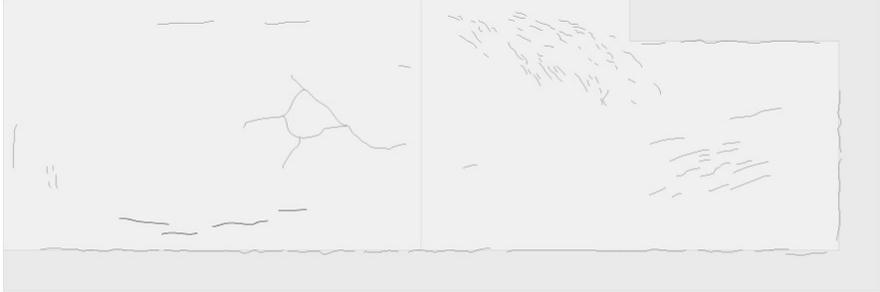
Figura 64. Fisuras en mortero de reparación – Sesenta y cuatro (64) días después de fundición

A continuación, se enlistan las fisuras presentadas después de sesenta y cuatro días después de la fundición de los morteros de reparación sobre los bloques Baenziger.

En el día sesenta (60) y sesenta y cuatro (64), se presentó lluvia en el lugar de estudio de los bloques, lo cual provocó que la superficie del mortero de evaluación 4 agravara las fisuras ya existentes.

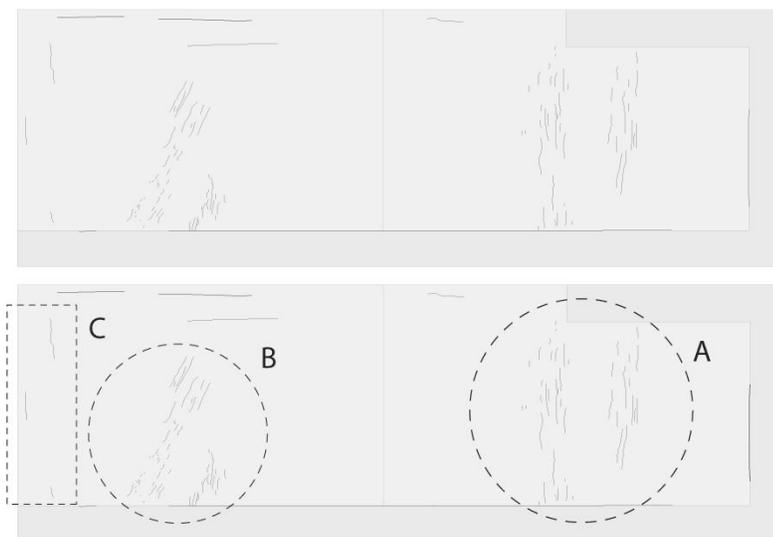
Figura 66. **Fisuras en mortero de reparación 1 - ciento cuarenta y dos (142) días después de fundición.**

En la zona C se ven las fisuras donde la altura del mortero alcanza los 60 mm (+2 pulgadas). Se sobrepasa la capacidad para lo que fue diseñado en cuestión de espesor. Las demás fisuras son el reflejo del comportamiento del material en zonas de declive.

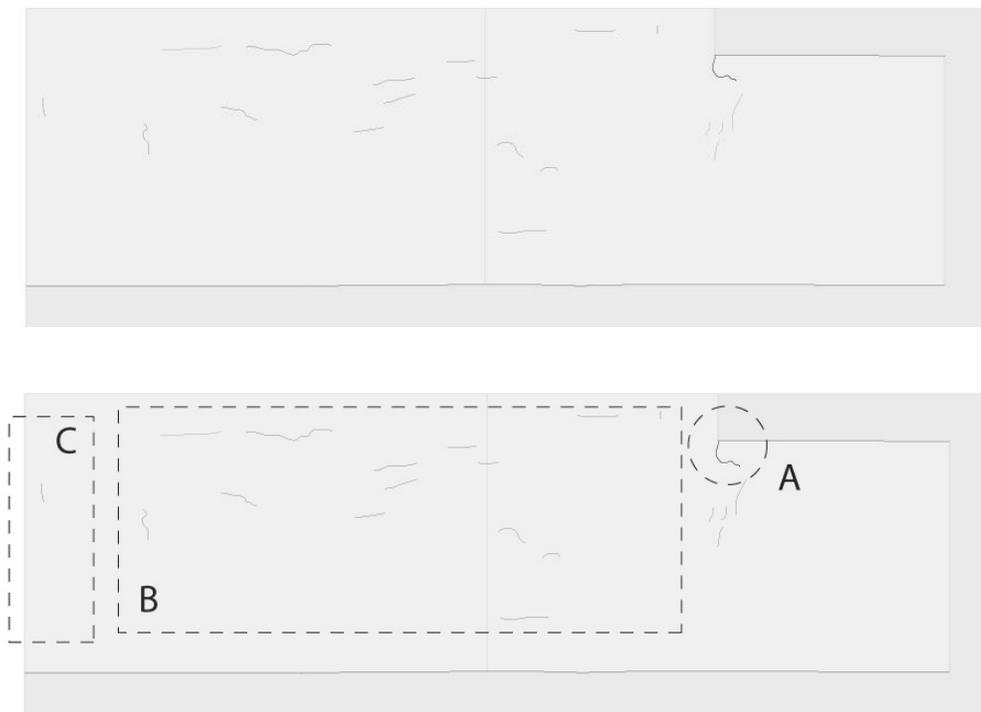
Figura 68. Fisuras en mortero de reparación 2

En la zona C se ven las fisuras donde se sobrepasa el espesor indicado en ficha técnica por el proveedor.

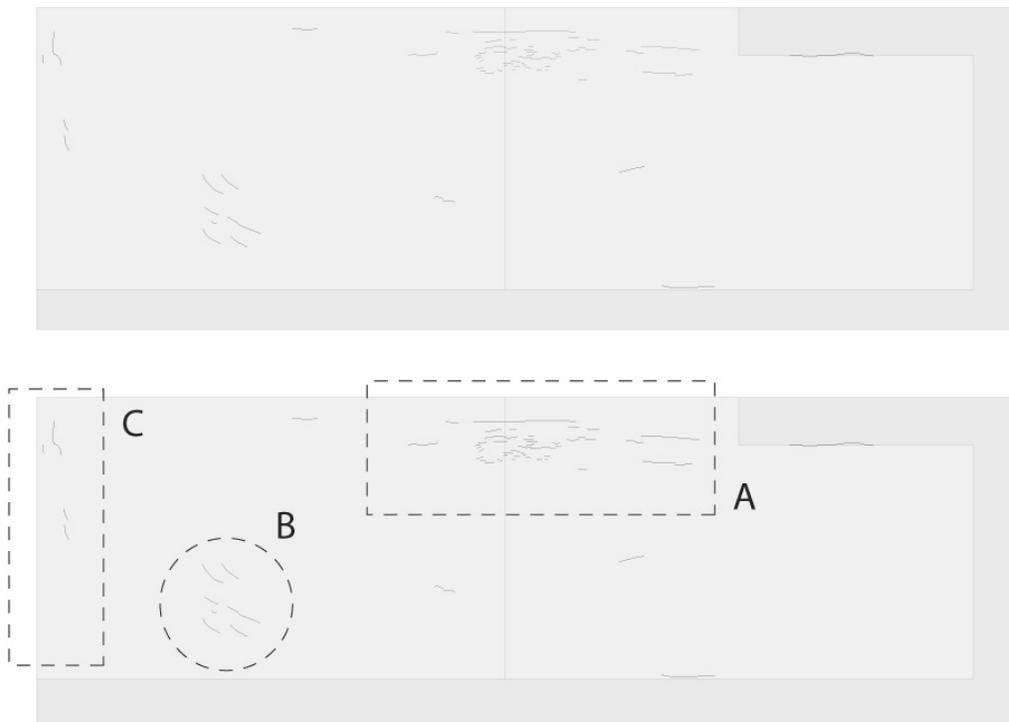
Figura 70. Fisuras en mortero de reparación 3

En las zonas de unión entre el bloque y mortero es donde mejor se comportó de los 5 especímenes evaluados, a pesar de que no hay una superficie rugosa debido a que el chorro de arena se aplicó únicamente sobre la superficie, razón por la cual la fisuración es evidente en los morteros de reparación.

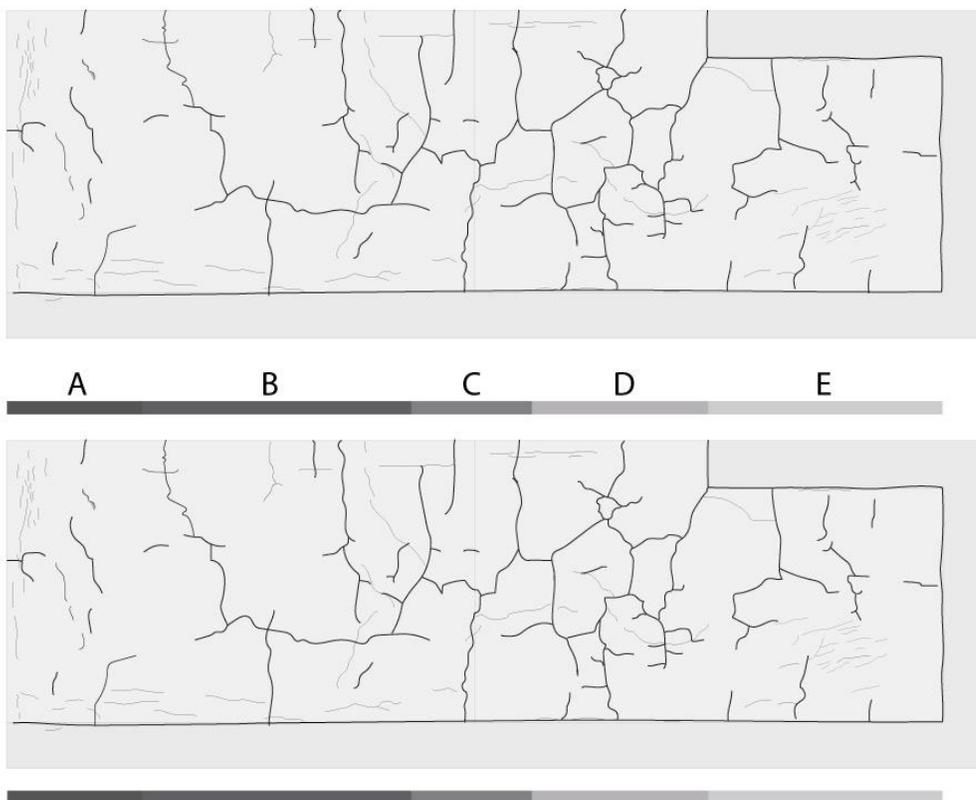
Figura 72. Fisuras en mortero de reparación 4

Para la evaluación de este mortero se dividió todo el bloque por un degradé en escala de grises. El mortero es el que más se ha visto afectado ante los fenómenos meteorológicos y a la geometría del bloque Baenziger. Este mortero es bicomponentes. En toda la unión del bloque con el mortero en las orillas hay un evidente desprendimiento. No hay adherencia entre las partes.

En la zona A, donde el mortero sobrepasa el espesor indicado por el fabricante, hay una serie de fisuras y microfisuras que a lo largo del tiempo se convertirán en fisuras, debido a que no están muertas. Se detectó que la resistencia a la permeabilidad es muy baja, por lo que hay humedad dentro del bloque. Sobre las zonas B, C y D las fisuras son muy evidentes. Pasan a lo largo del bloque. En un inicio fueron microfisuras que con el tiempo llegaron a ser fisuras. Se extendieron hasta unirse a las más próximas y formar una especie de nido de fisuras. La situación se agravó al presentarse lluvia en el lugar y vientos fuertes. En la zona E se ven concentraciones de tensiones, retracción y dilatación térmica, así como contracción por secado en la zona estrecha del bloque.

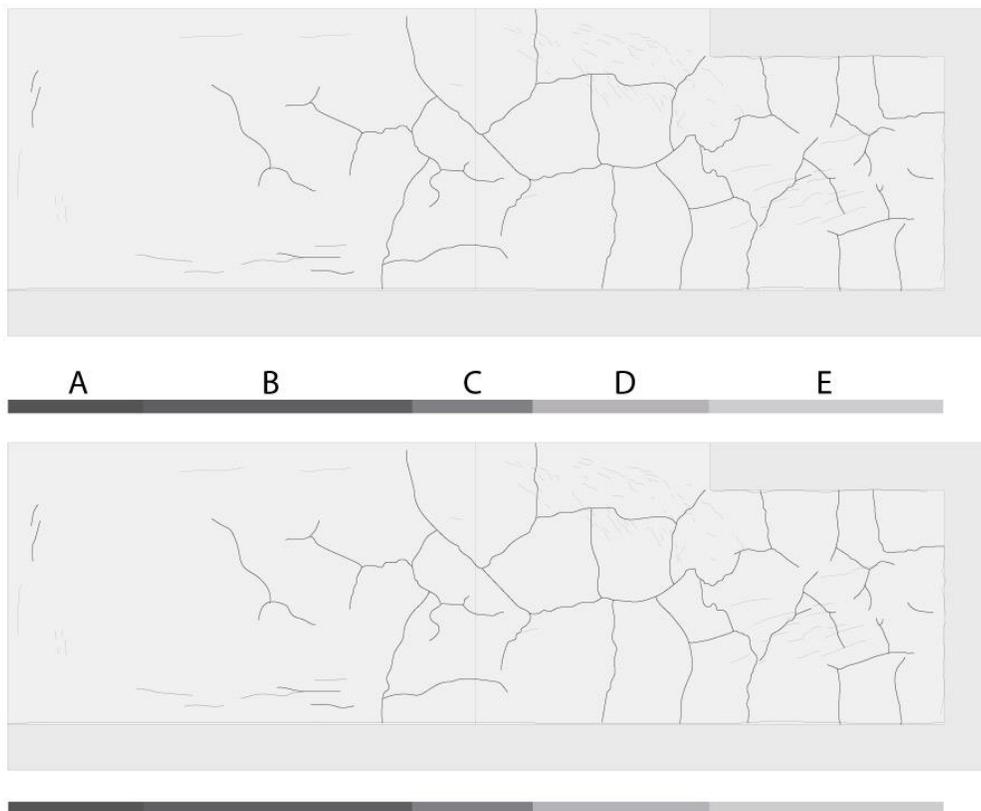
Figura 74. Fisuras en mortero de reparación 5

La peor zona es la E, ya que la dilatación y retracción térmica por la reducción volumétrica del bloque hacen que se restrinja el movimiento y se produzcan tensiones que sobrepasan el módulo de elasticidad del mortero, lo que se traduce en fisuras sobre la superficie.

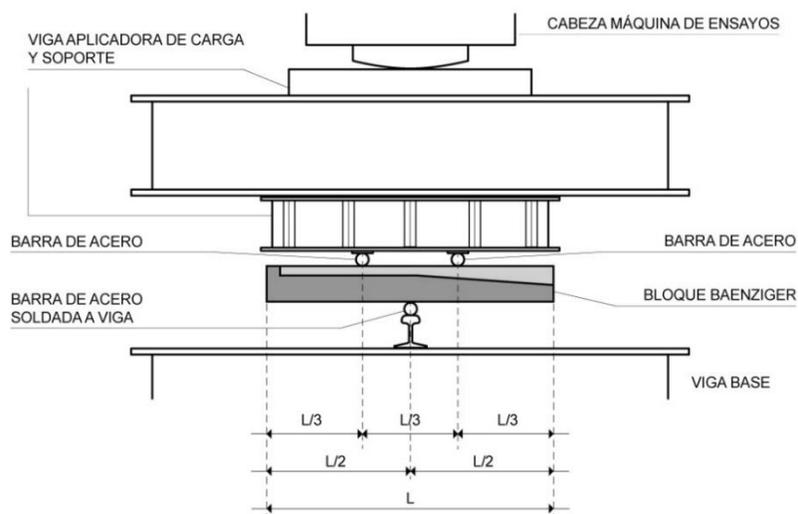
Figura 76. **Diagramación del aparato preparado para ensayo a flexión de concreto por el método de carga en los tercios de la luz**

Se usó el método de carga en los tercios de la luz, con bloques de aplicación de carga que aseguraron que las fuerzas fueran perpendiculares a la cara del espécimen y aplicadas sin excentricidad.

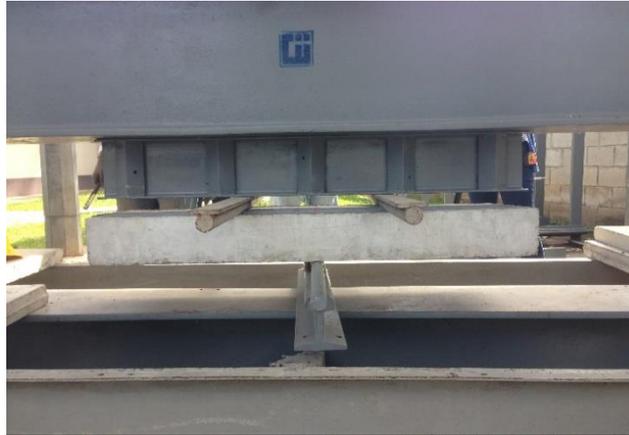
Figura 77. **Bloque Baenziger en máquina de ensayo**

Para el ensayo se utilizó una máquina universal hidráulica de rango 5000 lb (2267,96 kg) y un deformímetro de 0 – 25 mm +/- 0,01 mm.

Para el ensayo se centró y niveló el bloque en la máquina. Previamente se realizaron los trazos sobre la superficie del mortero; en los bordes se colocaron deformímetros para medir la deflexión debida a la flexión a medida que le fue aplicada la carga. Una vez colocado el bloque se procedió a aplicar carga, la cual aumentó de forma constante de 5 000 lb en 5 000 lb (2 267,96), desde cero hasta llegar a la carga de falla.

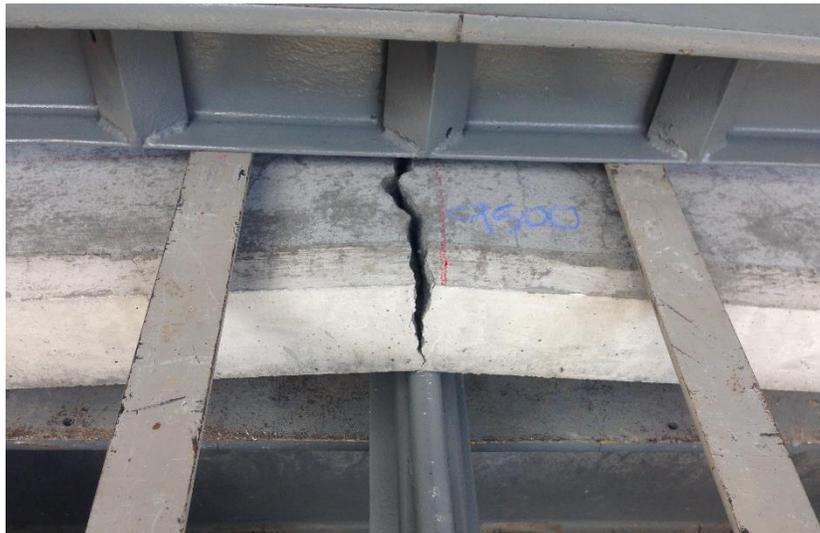
Figura 79. **Bloque 5 ensayado a flexión**

sección del bloque. Además, la sección del bloque no tiene un componente homogéneo en su sección transversal. Se debe tener presente el concreto del bloque, el mortero de reparación y las barras de refuerzo por temperatura.

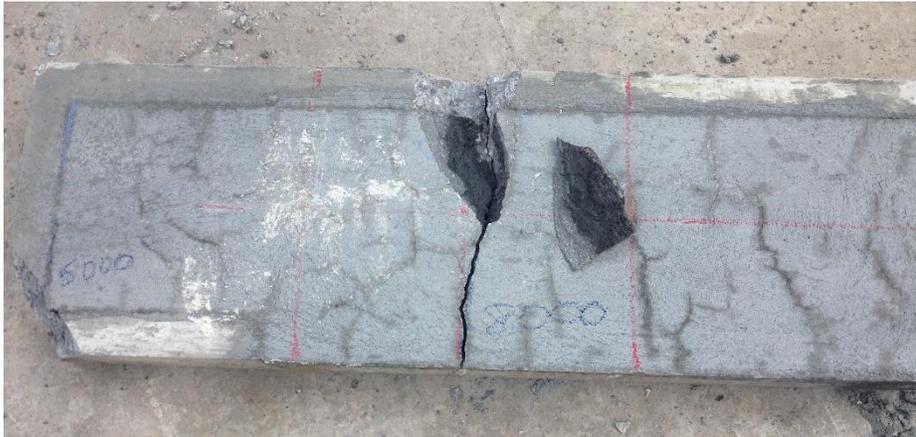
Figura 80. **Bloque Baenziger 4 ensayado a flexión, con sección de mortero tomada para muestra al horno**

Las distintas fisuras sobre la superficie del mortero provocaron la filtración de agua y humedad, por lo que se tomó una muestra para colocarla en el horno de secado para determinar el contenido de humedad.

En los resultados de las pruebas se pudo apreciar si los bloques habían sido afectados por las fisuras al convertirse en permeables a la humedad, ya que era visible la sección media de los mismos; el único bloque que presentó problemas con respecto a este tipo de afección fue el bloque Baenziger 4. Desde el inicio de las pruebas ha sido el mortero de reparación con resultados más deficientes en comparación con los demás.

Se determinó el contenido de humedad con la relación expresada como porcentaje del peso del agua en la masa del mortero de reparación. Se secó el espécimen hasta que se obtuviera un peso constante en un horno controlado a $110 \pm 5^\circ\text{C}$.

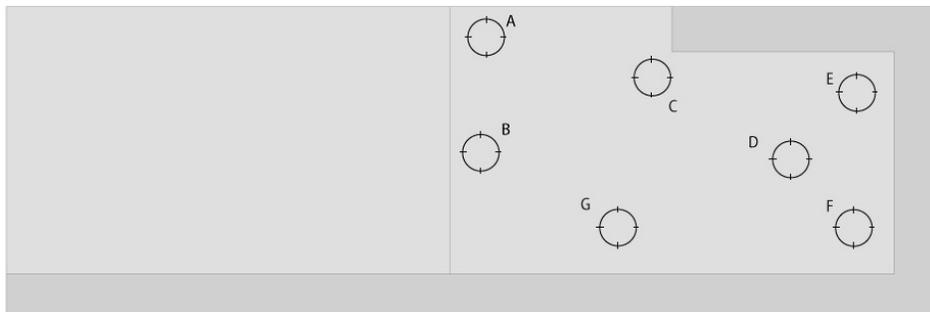
Ubicaciones sugeridas para extracciones

Si las fisuras no aparecen durante el período definido sobre la superficie del mortero de reparación, se puede realizar una extracción de testigos para la evaluación de fisuras internas, para la rotura a compresión o bien para determinar la adherencia al sustrato base.

Los núcleos pueden ser tomados como muestras durante las edades de 7, 14, 28 o n días según el estudio que se esté realizando, ya que se pueden obtener datos como el coeficiente de absorción de agua de los núcleos obtenidos. Los morteros de con alta contracción pueden perder adherencia al transcurso del tiempo, por lo que este ensayo puede ser una buena alternativa.
