**Estudio histórico-arqueológico del antiguo templo parroquial
“Nuestra Señora de los Remedios”. La Antigua Guatemala.**

TESIS

Presentada por
ANA LETICIA BETZABÉ CRUZ CABALLEROS

Nueva Guatemala de la Asunción,
Guatemala, C.A., marzo 2006

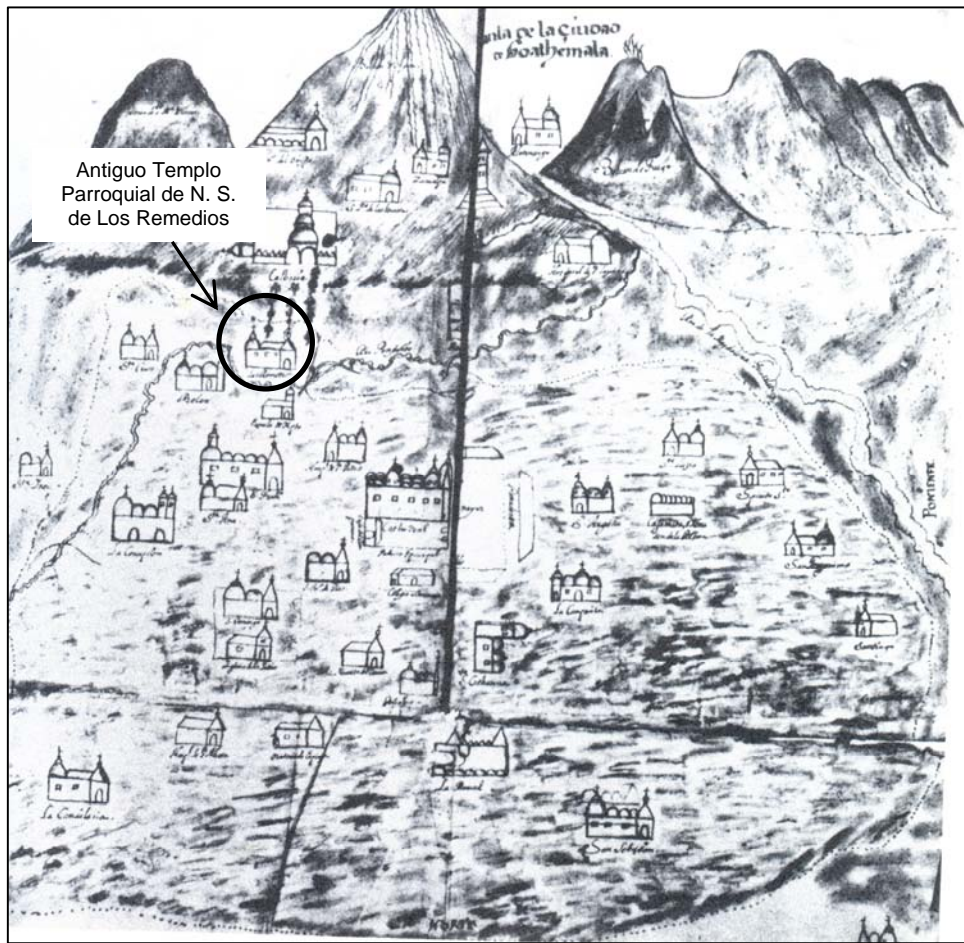
Figura 6. Dibujo de la ciudad de Santiago de Guatemala hacia fines del siglos XVII por Francisco Antonio Fuentes y Guzmán, copia del manuscrito de Recordación Florida enviado a España.

Si el manuscrito de Fuentes y Guzmán para 1690 es fidedigno, podría conjeturarse que la bóveda, el techo a dos aguas y las tres ventanas en el muro Norte del Templo que muestra la pintura por Francisco Antonio Fuentes y Guzmán (Figura 6) estén relacionados a una fabrica formal del Templo actual, ya que coincide con las mismas características mencionadas; por lo tanto la construcción actual (el Templo y los pocos remanentes de la Sacristía), podrían corresponder al proceso constructivo iniciado en 1684, que sería la **sexta etapa constructiva**, aunque con varias reparaciones, por ejemplo la fachada del Templo presenta algunos elementos que corresponden al siglo XVIII, básicamente en la decoración.

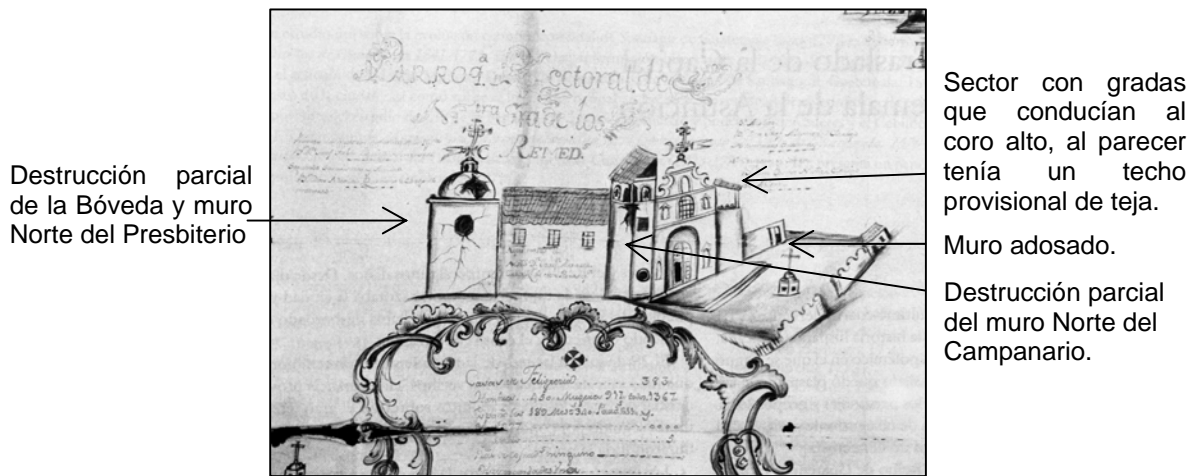
Figura 7. Acuarela del Templo parroquial de N. S. de Los Remedios de Santiago de Guatemala, hecho después de los terremotos de 1773.

Es interesante la información que proporciona la acuarela fechada para finales del siglo XVIII (Figura 7), que deja ver parte del deterioro del Templo, posiblemente aluda a lo anteriormente descrito. Se puede conocer el tipo de cubierta, tenía el Templo, como es el techo de teja en la nave única, sobre las gradas que permitían el ingreso al coro alto, y el techo provisional del campanario. Llama la atención que en la acuarela en mención no aparecen las capillas anexas al Templo, que para después del terremoto del 73 ya existían.

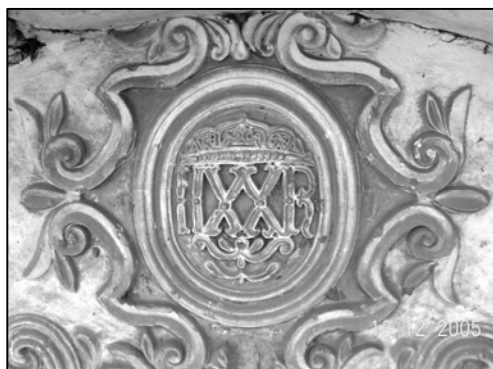
Monograma Mariano

entrada principal del Templo, y presenta el monograma⁷ Mariano en la parte superior del arco, con las literales I, M y A intercaladas y la R, éste elemento decorativo aparece en otras edificaciones como el Seminario Tridentino y en el claustro del convento de la Concepción conocido popularmente como “Sor Juana de Maldonado”.

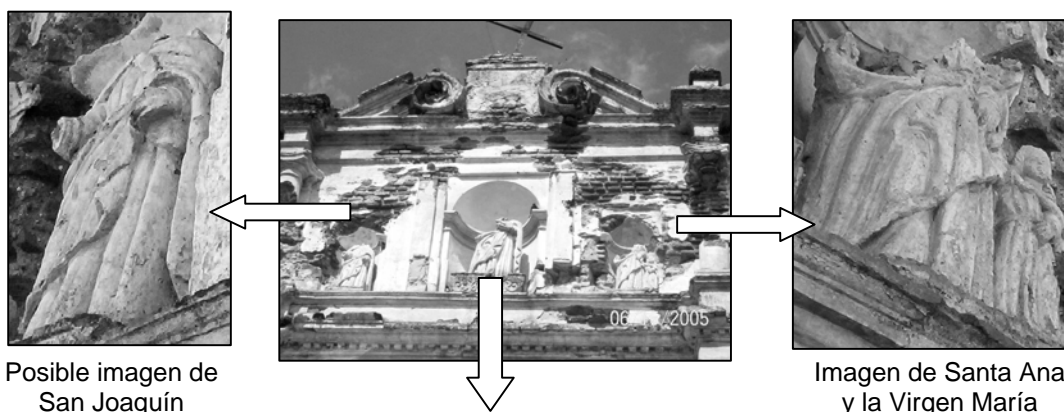
Remate de la fachada del Templo

Por último, el sector 2-C lo constituye el remate de esta fachada, que contiene tres nichos, al centro un nicho mayor donde es posible observar una escultura con la imagen de la virgen de N. S. de Los Remedios; el nicho ubicado en el extremo Norte del remate presenta una escultura de la imagen de San Joaquín, siendo él el padre de la Virgen casi siempre aparece en compañía de su esposa Santa Ana y de su hija (la Virgen niña), imágenes que aparecen ubicadas en el nicho del extremo Sur; El remate se ve limitado por dos semicolumnas, y en la parte superior dos grandes volutas en cada extremo del levantado sobre el cual ha sido colocada un cruz moderna.

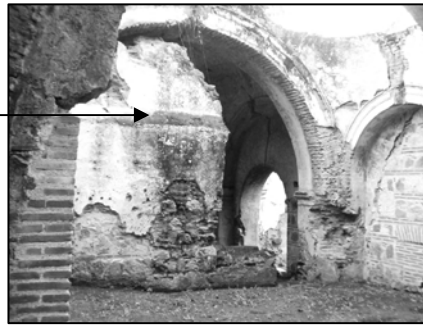
Vista hacia el Sur donde es posible observar el tabique de mampostería adosado posteriormente para dividir la Capilla del Santo Cristo en dos.

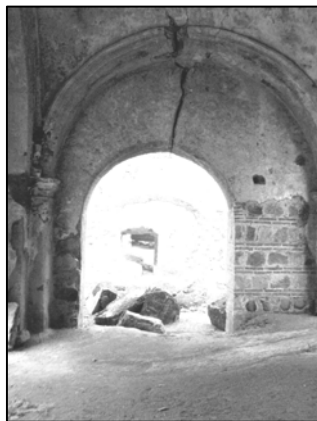
Vista interior Oriente de la capilla del Santo Cristo

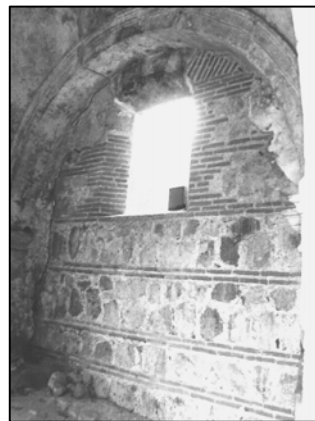
Vista interior muro Oriente Sector Sur intervenido por el -CNPAG-

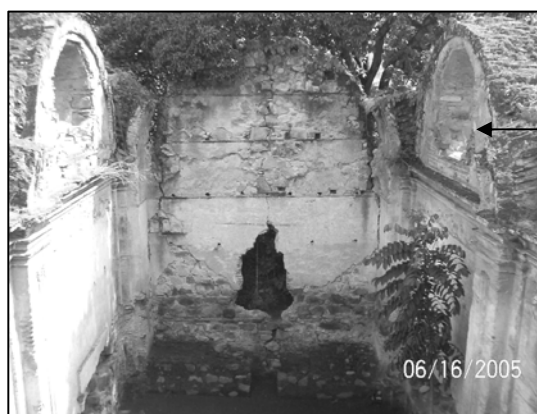
Vista interior Norte de la Capilla de Nuestra Señora del Rosario

Ventana octagonal en muro Oriente

El “sector Norte” presenta dos entradas; en el muro Poniente aparece una entrada con dos pilastras en mal estado de conservación que enmarcan este ingreso que soportan un dintel de ladrillo como elementos decorativos. La entrada ubicada al Oriente de ésta aparece en mal estado de conservación, con poca evidencia del dintel hecho con ladrillo, además esta entrada aparece parcialmente tapiada con un muro de mampostería a base de piedras de regular tamaño unidas con mezcla, que posiblemente fue construido para no permitir el paso de agua y lodo al interior de la Capilla, debido a que el nivel superior de tierra al Norte del Templo es muy alto, por lo que en épocas de lluvia pudo haber afectado con pequeños deslaves; arriba de estas dos entradas, es posible apreciar una ventana octogonal de cada lado.

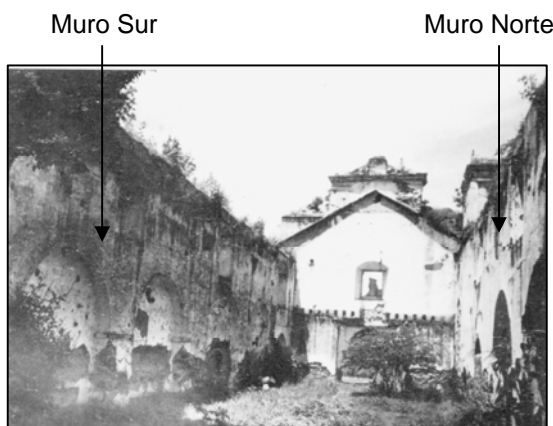
Fuente: Annis 1968

Vista hacia el Oriente desde el interior del Templo

La nave del Templo puede inscribirse en un rectángulo con dimensiones interiores aproximadamente de 10.78 x 34.28 m. al ingresar a la Nave por la entrada principal es posible observar en el lado Norte un mega bloque de mampostería (Plano No. 7) que corresponde a una sección del arco que separa el Sotocoro (parte inferior del coro alto) de la nave del Templo. Hacia el Oriente es posible observar una concentración de mega bloques de mampostería (Plano No. 7), del material compositivo del arco toral que separa la nave única del Presbiterio. Aún se conserva gran parte del muro Norte, sin embargo, con el terremoto en 1976 el muro Sur que aun estaba todo en pié, fue reducido a escombros (CNPAG 1976:11), la fotografía poco antes del terremoto y publicada por Annis en su libro La Antigua Guatemala 1543-1773 USAC 1968, muestra aún la nave del Templo con sus dos muros in situ.

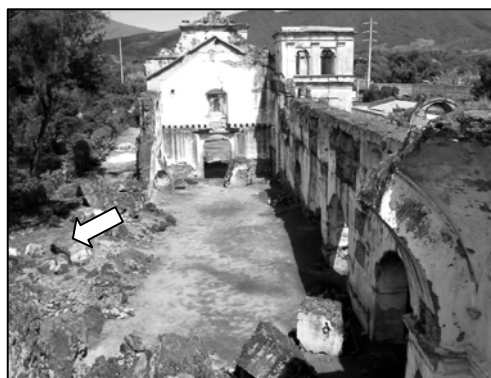
Fuente: CNPAG 2005

Muro Sur derruido con el terremoto de 1976

Por último, con el terremoto de 1976 el templo de Los Remedios fue considerablemente dañado, según El Consejo Nacional para la Protección de La Antigua Guatemala (1976:11), los daños más significativos fueron los siguientes:

- Grieta vertical separó a la fachada del cuerpo de la iglesia.
- Destrucción del muro sur de la nave de la iglesia
- Fisuras y grietas en el campanario que se encuentra en grave peligro de desplomarse.
- Destrucción parcial de la puerta de ingreso al atrio.
- Grieta horizontal, aproximadamente 50 cm. de altura, en el tercer cuerpo de la fachada (por el sismo del 6 de febrero).

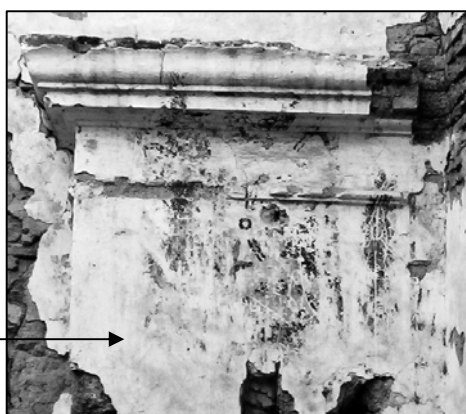
Fuente: CNPAG 2005

Detalle de la decoración pintada con motivos geométricos y fitomorfos en una de las pilastras del extremo Nor-Oriente del Presbiterio.

Sector destruido donde aún fue realizado parte de la decoración con pintura roja.

En el interior del Presbiterio hay restos de pintura mural en muy mal estado de conservación, por lo que es difícil interpretar el conjunto, solamente es posible ver algunos trazos de líneas que corresponden a motivos geométricos y fitomorfos con pigmentos de colores: rojo, verde negro y amarillo, básicamente con fines de ornamento, y posiblemente religioso; aunque no se puede fechar con precisión, esta decoración es muy tardía, ya que la pintura aparece aún sobre áreas destruidas del muro.

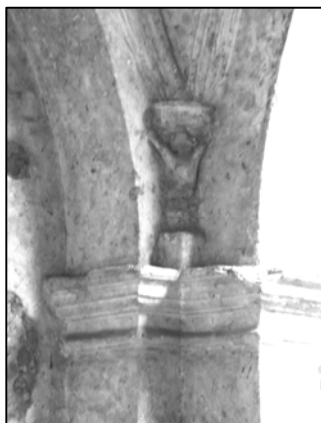
Fuente: CNPAG 2005

Detalle de la decoración en la pechina Nor-Poniente del sector Sur, en forma de atlante

En el “sector Sur” con dimensión aproximada de 5.30 x 9.60 aún están in situ las pechinas: Sur-Poniente y Nor-Oriente, ésta última tiene otro elemento decorativo que morfológicamente representa un arcángel sin rostro al igual que en el “sector Norte”. Las pechinas son elementos arquitectónicos que demuestran que la Capilla tenía una cubierta con bóveda; aún es posible observar su ripio original (Plano No. 7) que muestra parte del material constitutivo de la misma y arcos que son elementos fundamentales del sistema constructivo abovedado. Actualmente la capilla de San Lázaro tiene tres ingresos uno que comunica con la nave única del Templo; otro hacia el oriente por el cual es posible el paso a la capilla del Santo Cristo; y el último por el Poniente, que comunica con un angosto corredor que se desarrolla con orientación eje Norte-Sur, ingreso que en algún momento estuvo clausurado a juzgar por la evidencia in situ de segmentos de muro de mampostería. Al igual que la anterior Capilla, esta ha perdido parcialmente el blanqueado.

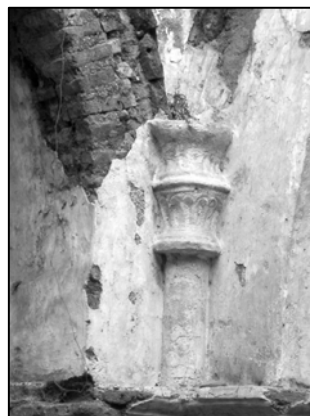
Fuente: CNPAG 2005

Detalle de la decoración en la pechina Nor-Poniente del sector Norte, en forma de pedestal.

morfológicamente otro elemento decorativo de estuco en las pechinas a manera de pedestales en el sector Norte, aunque fueron realizados con el mismo material.

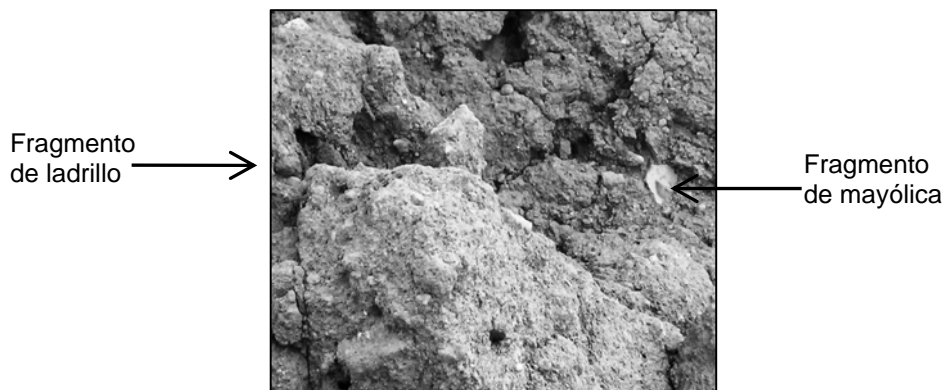
Fuente: CNPAG 2005

Detalle de tapial en el ingreso principal a la capilla del Rosario

El Tapial, es un procedimiento por medio del cual se construyen muros con tierra¹⁵, sin sostenerlos con piezas de madera y sin mezcla de paja o relleno. Según Ceballos (2004) este método consiste en apisonar, capa por capa, en medio de dos tablonces con el espesor normal de los muros de piedra y tierra preparada con este propósito. Generalmente se ha llamado indistintamente tapial al muro de tierra en sí, y al proceso de cerramiento, bajo el concepto de “tapiado”.

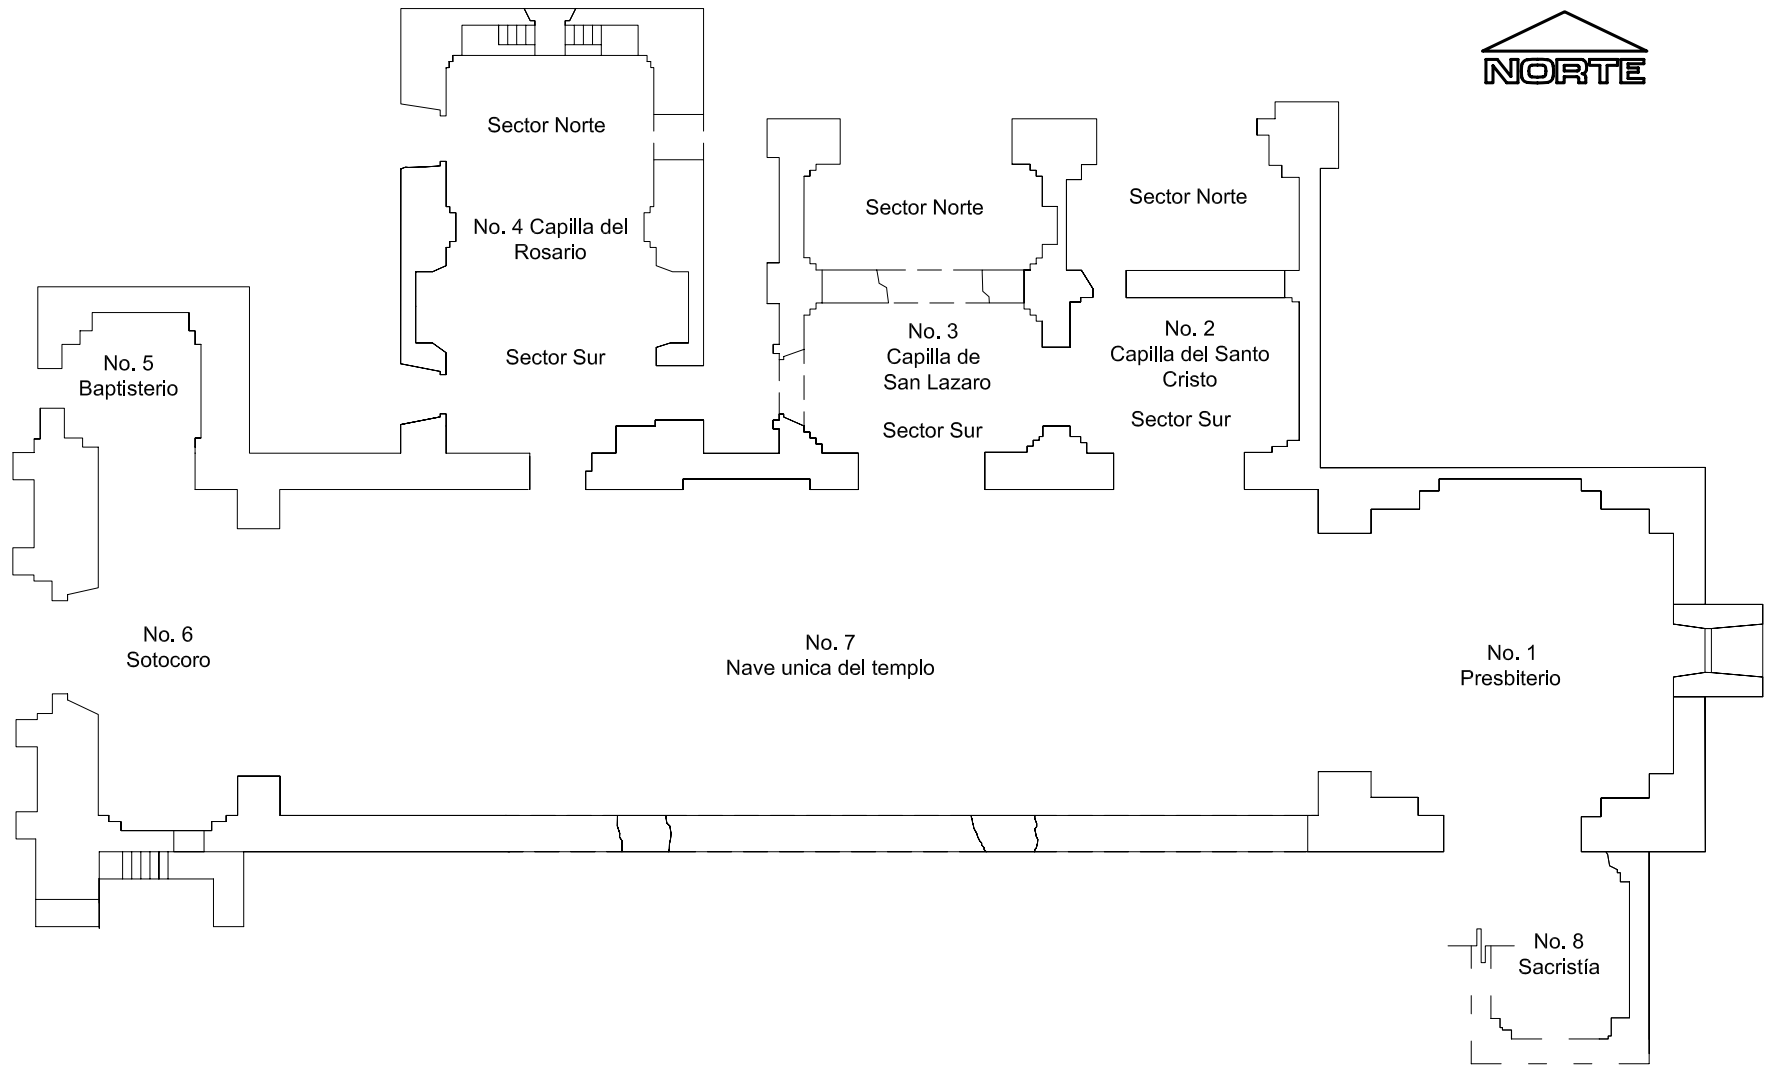
PLANO No. 1. PLANTA DEL TEMPLO DE N.S. DE LOS REMEDIOS.

UBICACION DE AMBIENTES EN EL TEMPLO ANTES DE LAS EXCAVACIONES.

Hacia el lado exterior Sur de la nave del Templo, a la altura del Presbiterio sobresale la Sacristía¹³ de un área interior aproximada de 5.05 x5.35 m de la cual actualmente únicamente es posible ver el arranque del muro Oriente y parte de las pilastras Nor-Oriente, Sur-Oriente y Sur-Poniente (Plano No. 1). Sin embargo las excavaciones realizadas en ese sector permitieron conocer parte de los muros que limitan este espacio (Plano No. 2).

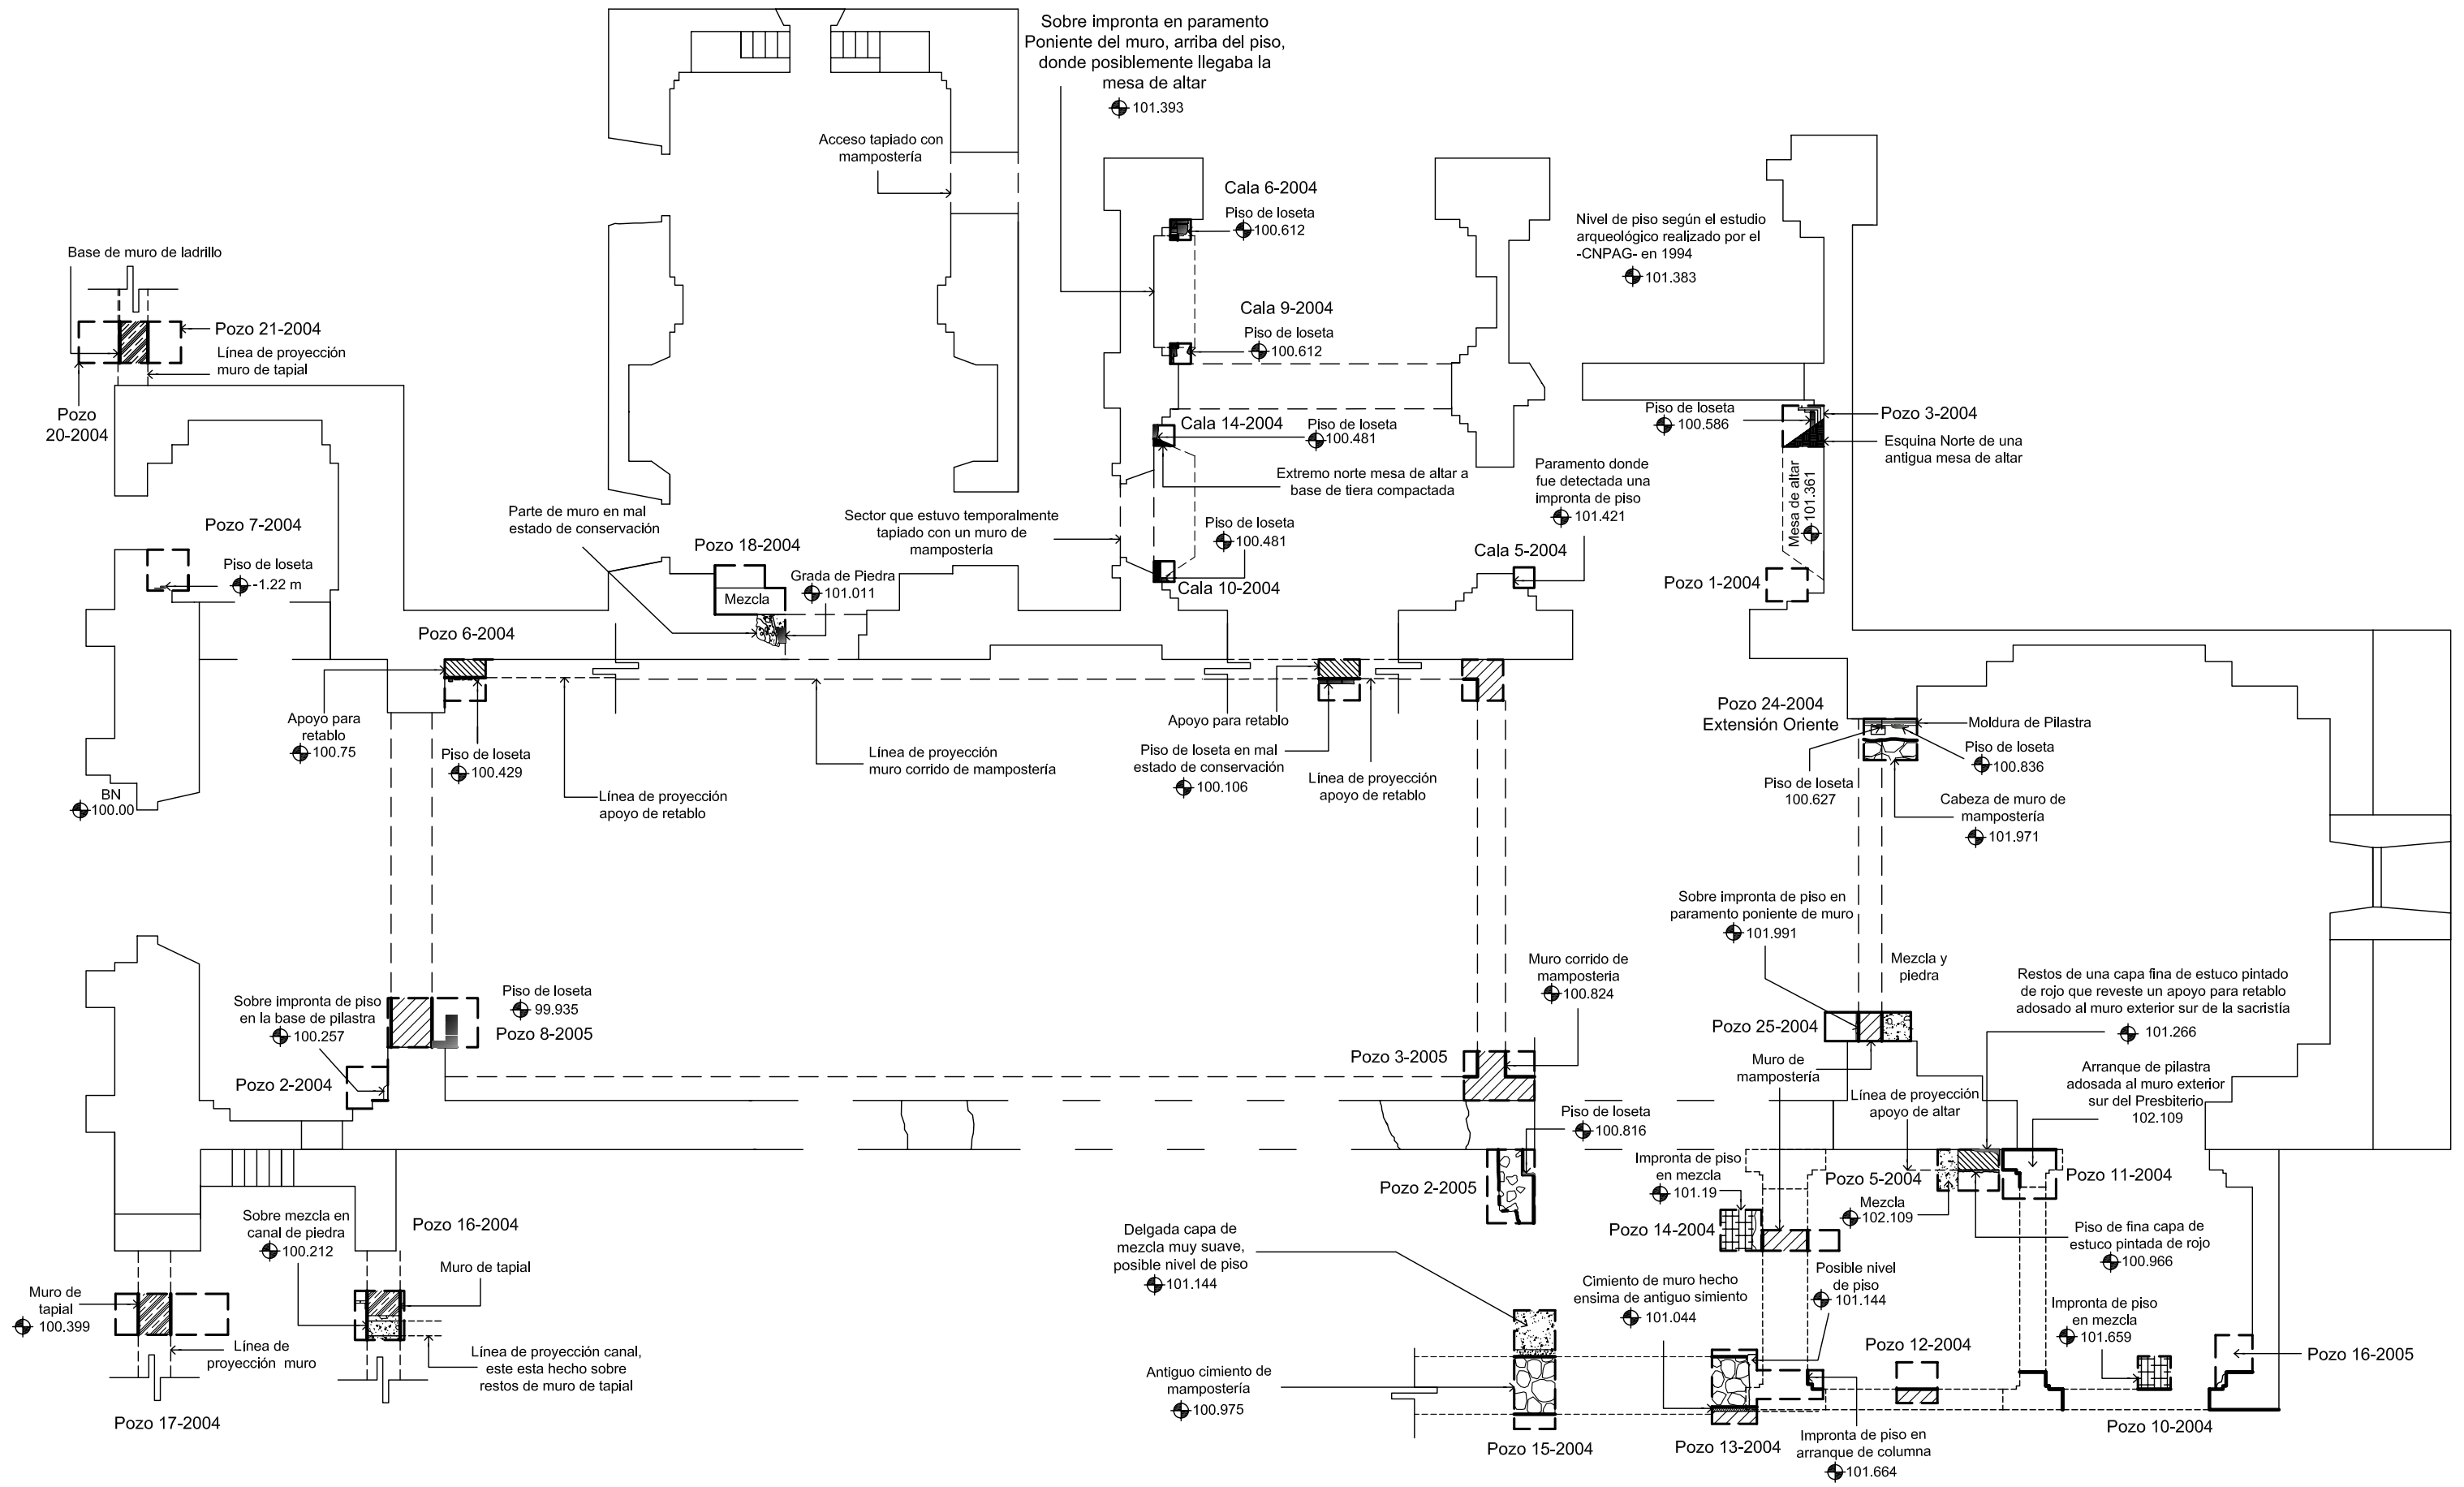
PLANO No. 2 . PLANTA DEL TEMPLO DE N.S. DE LOS REMEDIOS

UBICACION DE MUROS, CIMIENTOS Y PISOS DESCUBIERTOS EN LAS EXCAVACIONES.

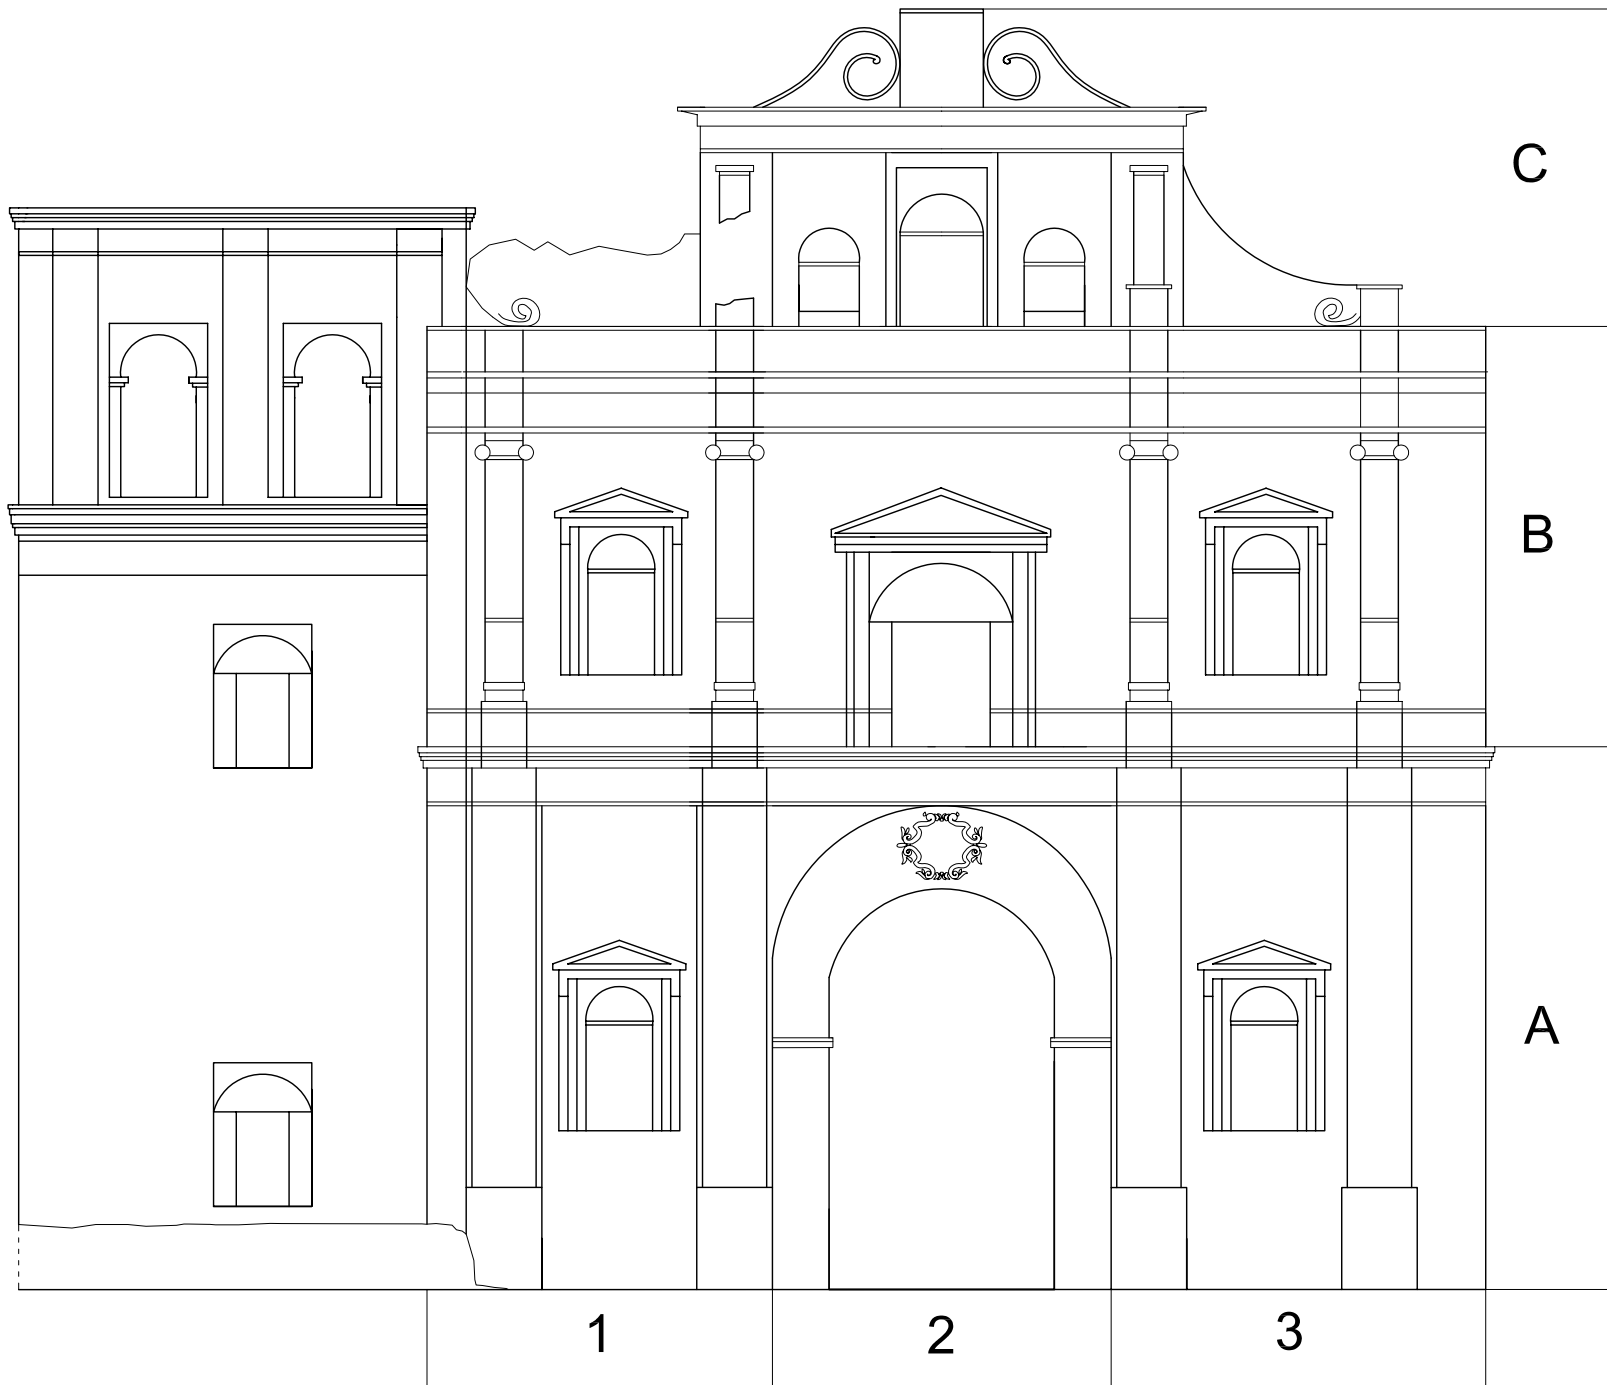
PLANO No. 3 . FACHADA DEL TEMPLO DE N.S. DE LOS REMEDIOS.
 DISTRIBUCION DE CALLES Y CUERPOS.

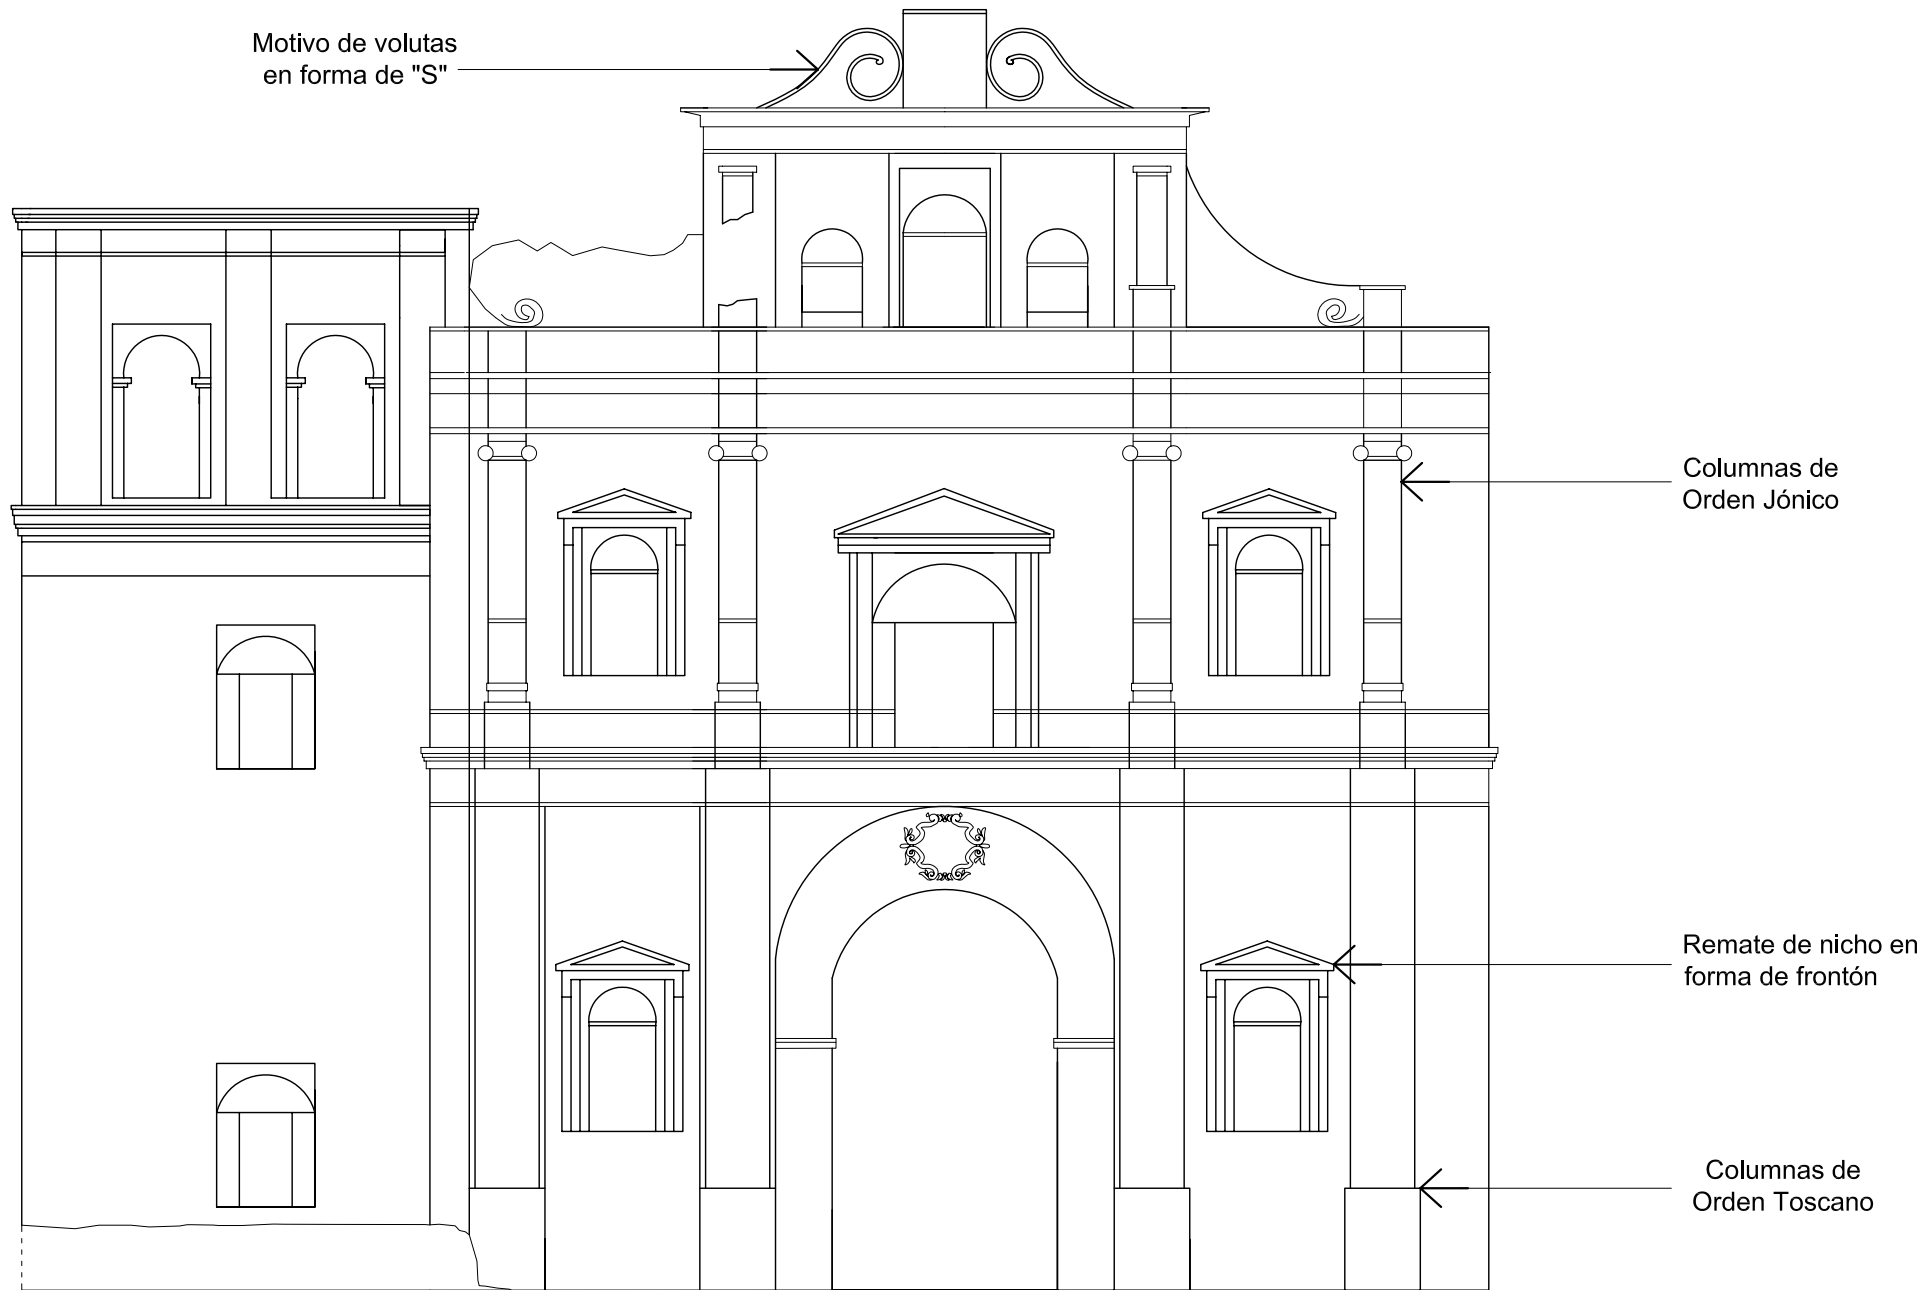
PLANO No. 4 . FACHADA DEL TEMPLO DE N.S. DE LOS REMEDIOS

UBICACION DE DETALLES DE ELEMENTOS RENACENTISTAS

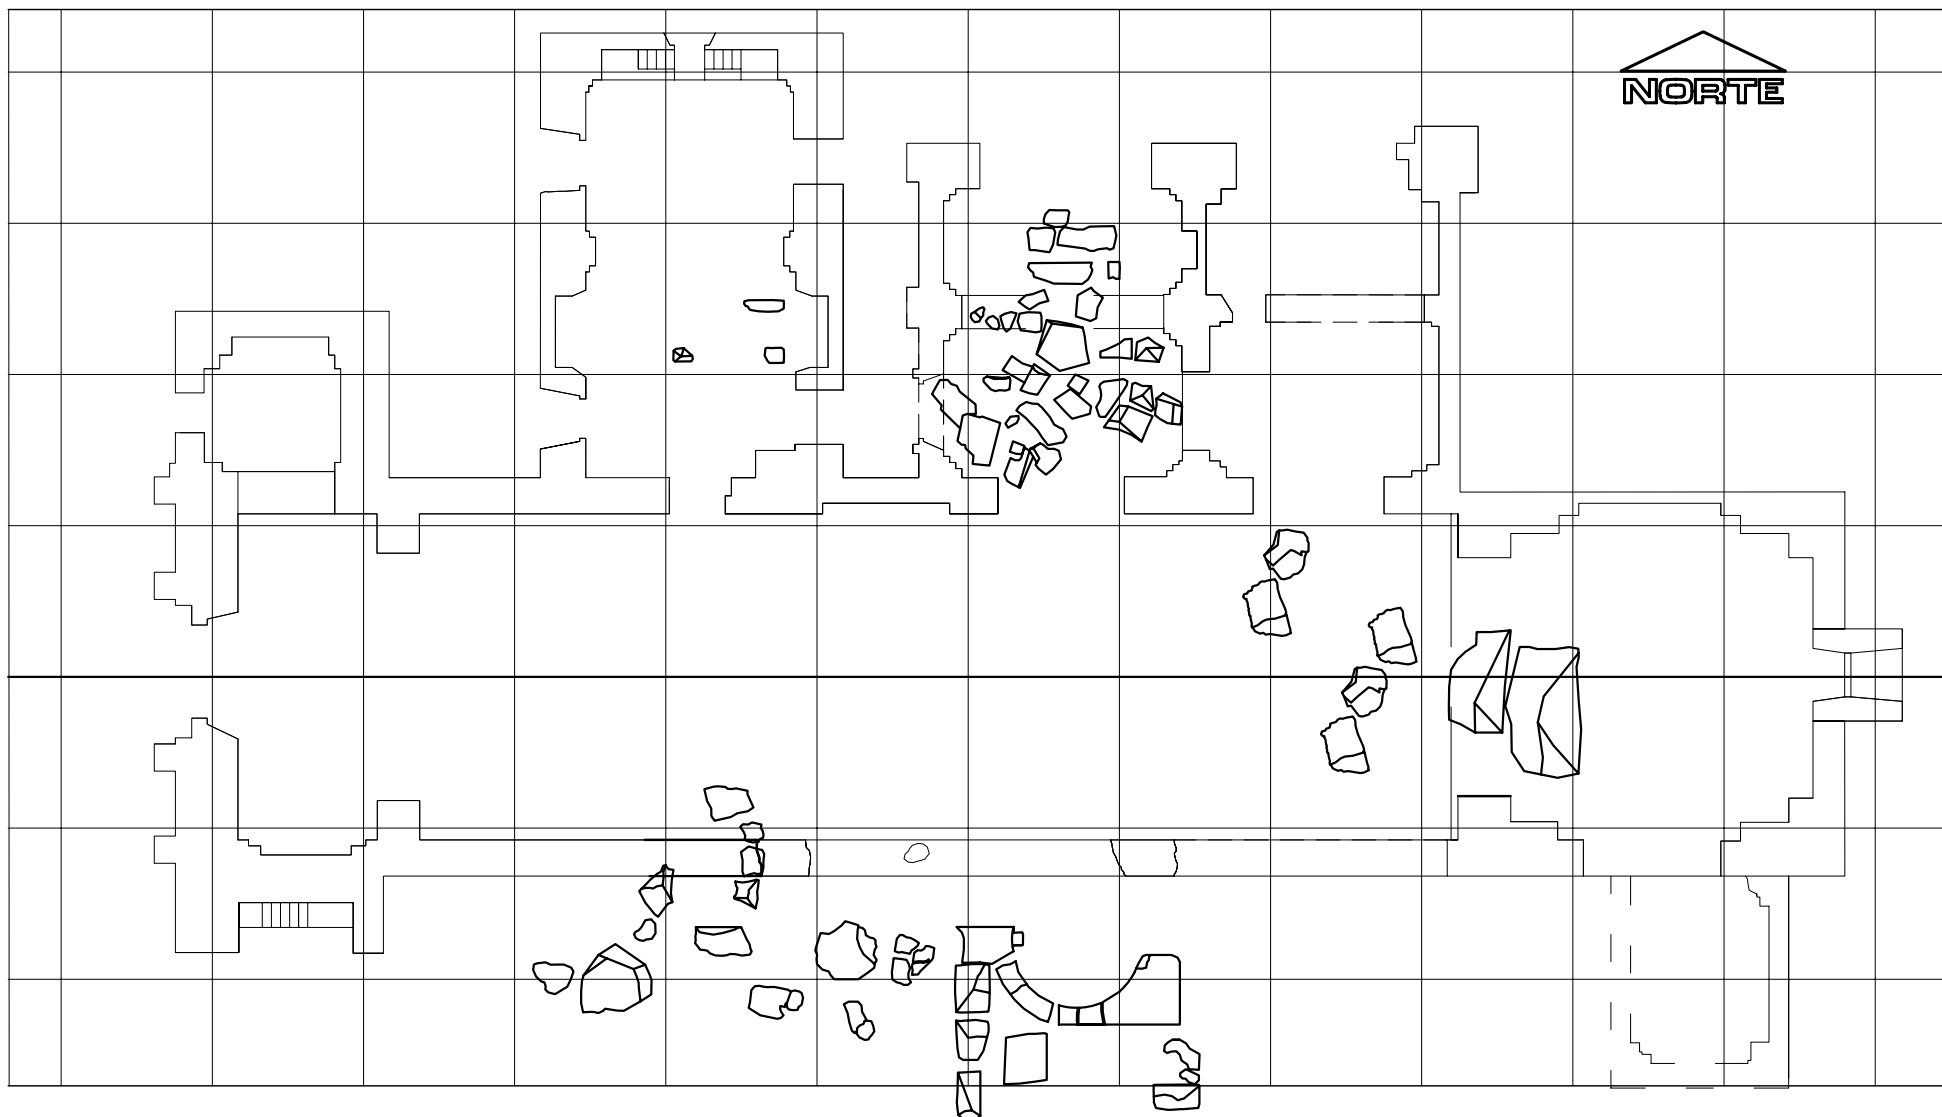
PLANO No. 5 . PLANTA DEL TEMPLO DE N.S. DE LOS REMEDIOS.

UBICACION DE RIPIO ESTADO ACTUAL.

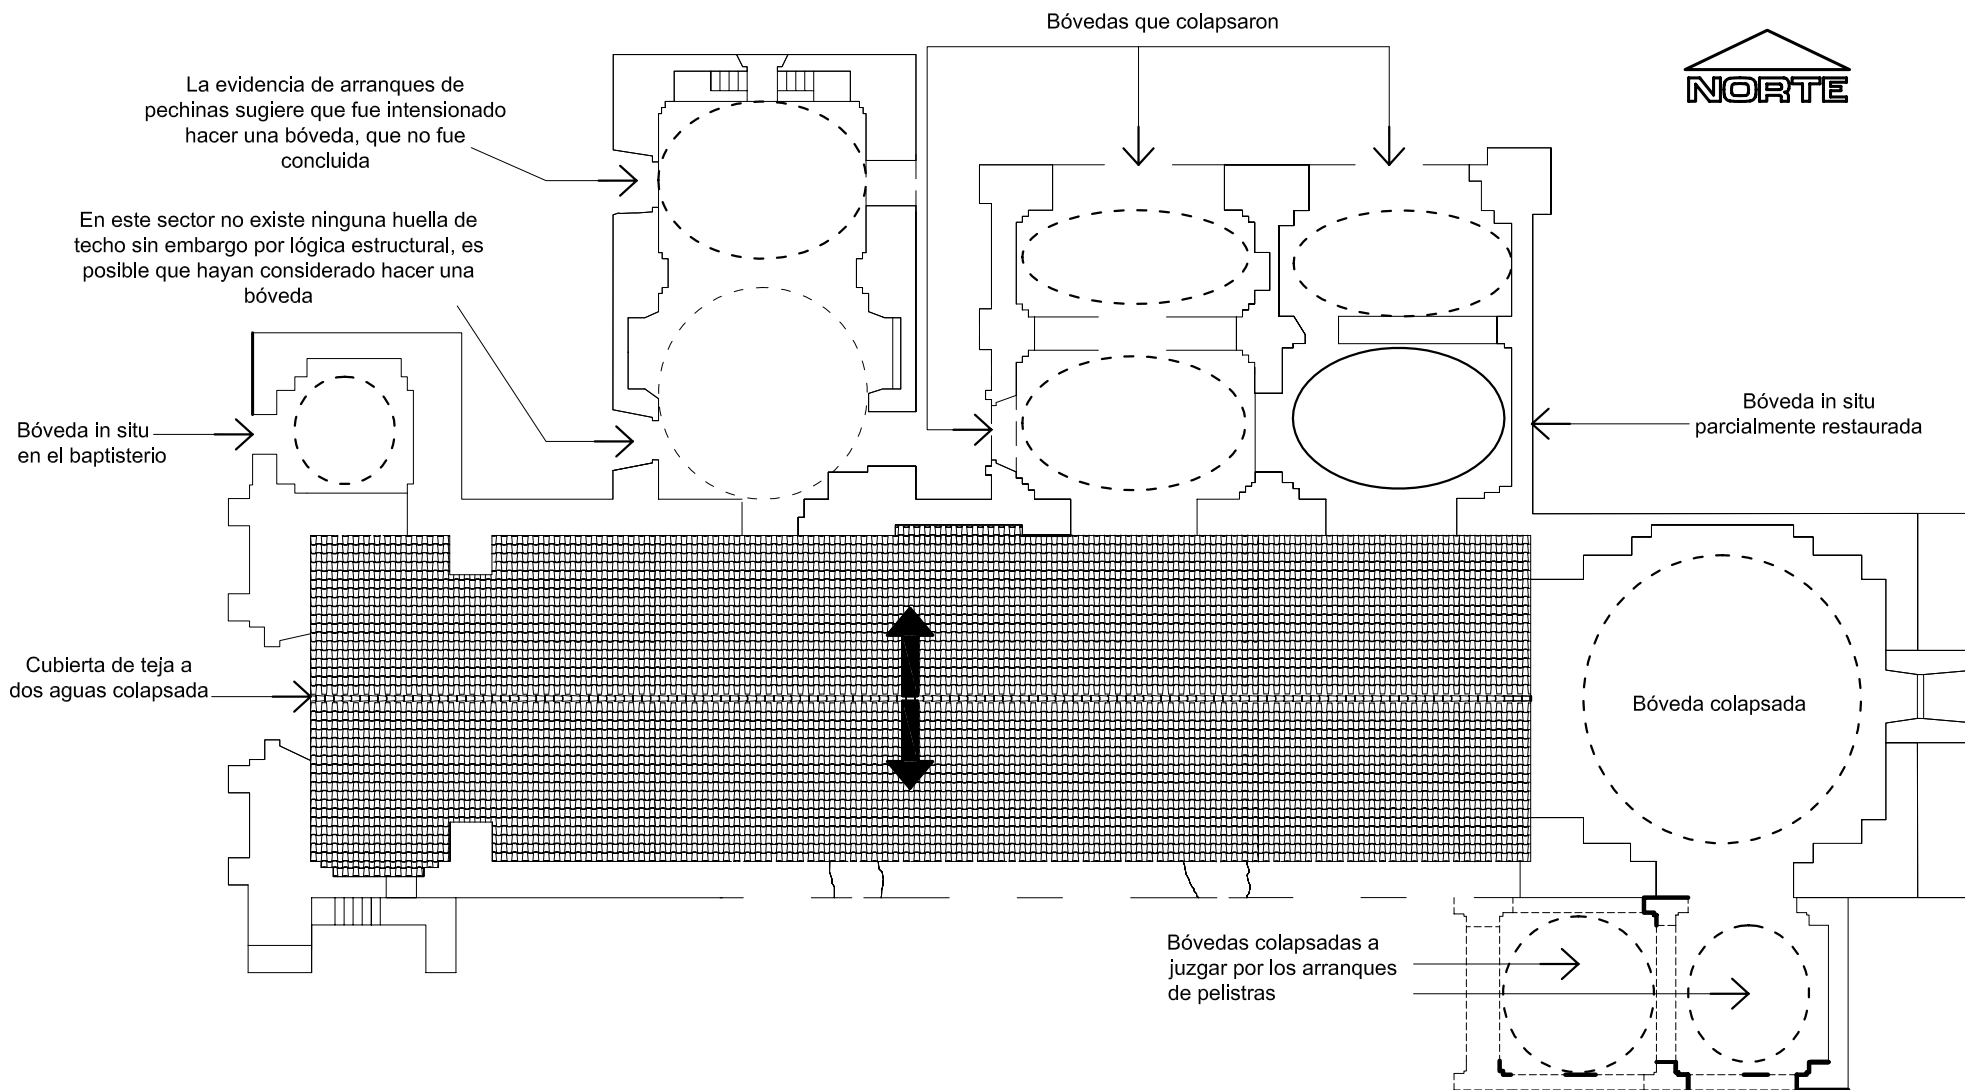
PLANO No. 6. PLANTA DEL TEMPLO DE N.S. DE LOS REMEDIOS.

INDICACION DE TECHOS ORIGINALES.
