**Estudio histórico-arqueológico del antiguo templo parroquial
“Nuestra Señora de los Remedios”. La Antigua Guatemala.**

TESIS

Presentada por
ANA LETICIA BETZABÉ CRUZ CABALLEROS

Nueva Guatemala de la Asunción,
Guatemala, C.A., marzo 2006

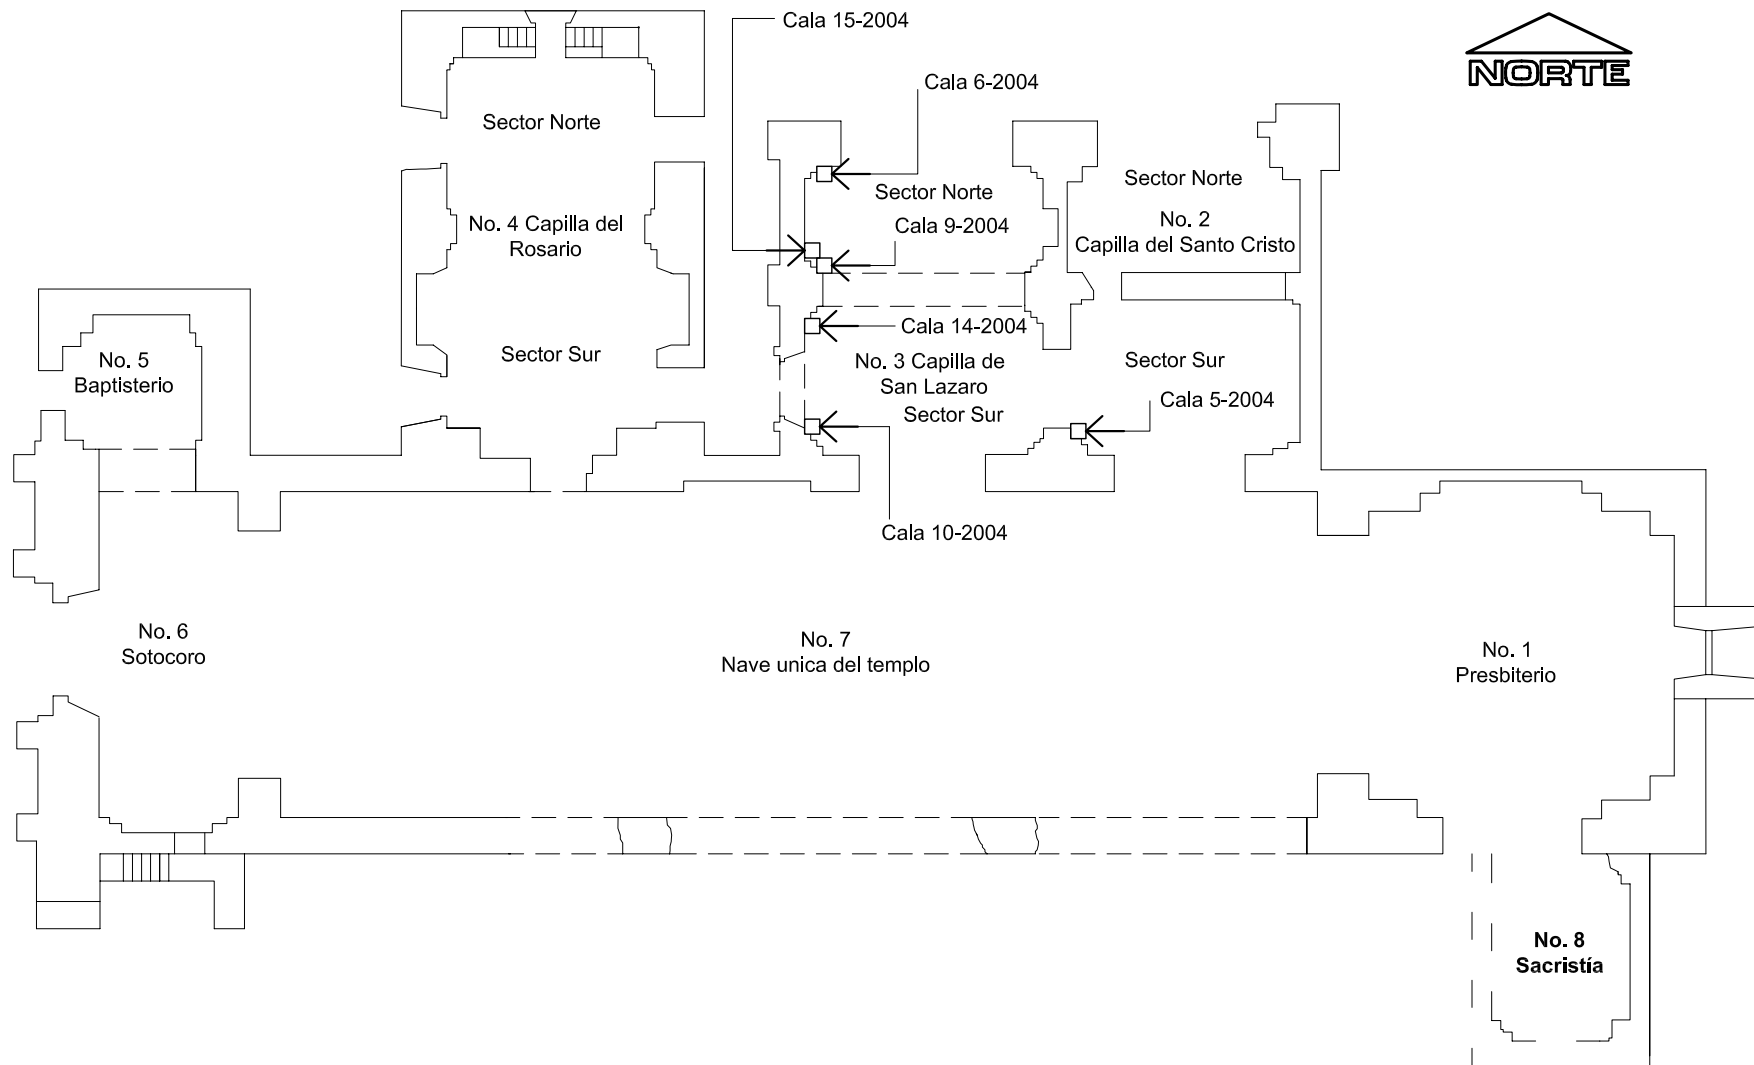
PLANO No. 7. PLANTA DEL TEMPLO DE N.S. DE LOS REMEDIOS.

UBICACION DE CALAS 2004

parecer ésta capilla no fue terminada, por lo que es posible que esta estuviera aún en proceso de construcción cuando sucedió el terremoto en 1773 y por eso no halla sido concluida. En algunos sectores de esta Capilla, el faltante del material obedece a la extracción de salitre, y de material que pudo ser usado en otras construcciones. El nivel de tierra en esta Capilla se eleva mas hacia el Sur, sin acumulación de ripio significativo, solamente un pequeño bloque de mampostería (Plano No 7).

La nave del Templo puede inscribirse en un rectángulo con dimensiones interiores aproximadamente de 10.78 x 34.28 m. al ingresar a la Nave por la entrada principal es posible observar en el lado Norte un mega bloque de mampostería (Plano No. 7) que corresponde a una sección del arco que separa el Sotocoro (parte inferior del coro alto) de la nave del Templo. Hacia el Oriente es posible observar una concentración de mega bloques de mampostería (Plano No. 7), del material compositivo del arco toral que separa la nave única del Presbiterio. Aún se conserva gran parte del muro Norte, sin embargo, con el terremoto en 1976 el muro Sur que aun estaba todo en pié, fue reducido a escombros (CNPAG 1976:11), la fotografía poco antes del terremoto y publicada por Annis en su libro La Antigua Guatemala 1543-1773 USAC 1968, muestra aún la nave del Templo con sus dos muros in situ.

Al final de la nave del Templo se dispone el Presbiterio con un área interior aproximada de 10.10 x 11.17 m donde estaría el altar mayor. Este espacio con bóveda actualmente derruida, conserva solamente tres de sus pechinas; únicamente es posible ver un mega bloque por los suelos parte del arco toral (Plano No. 7).

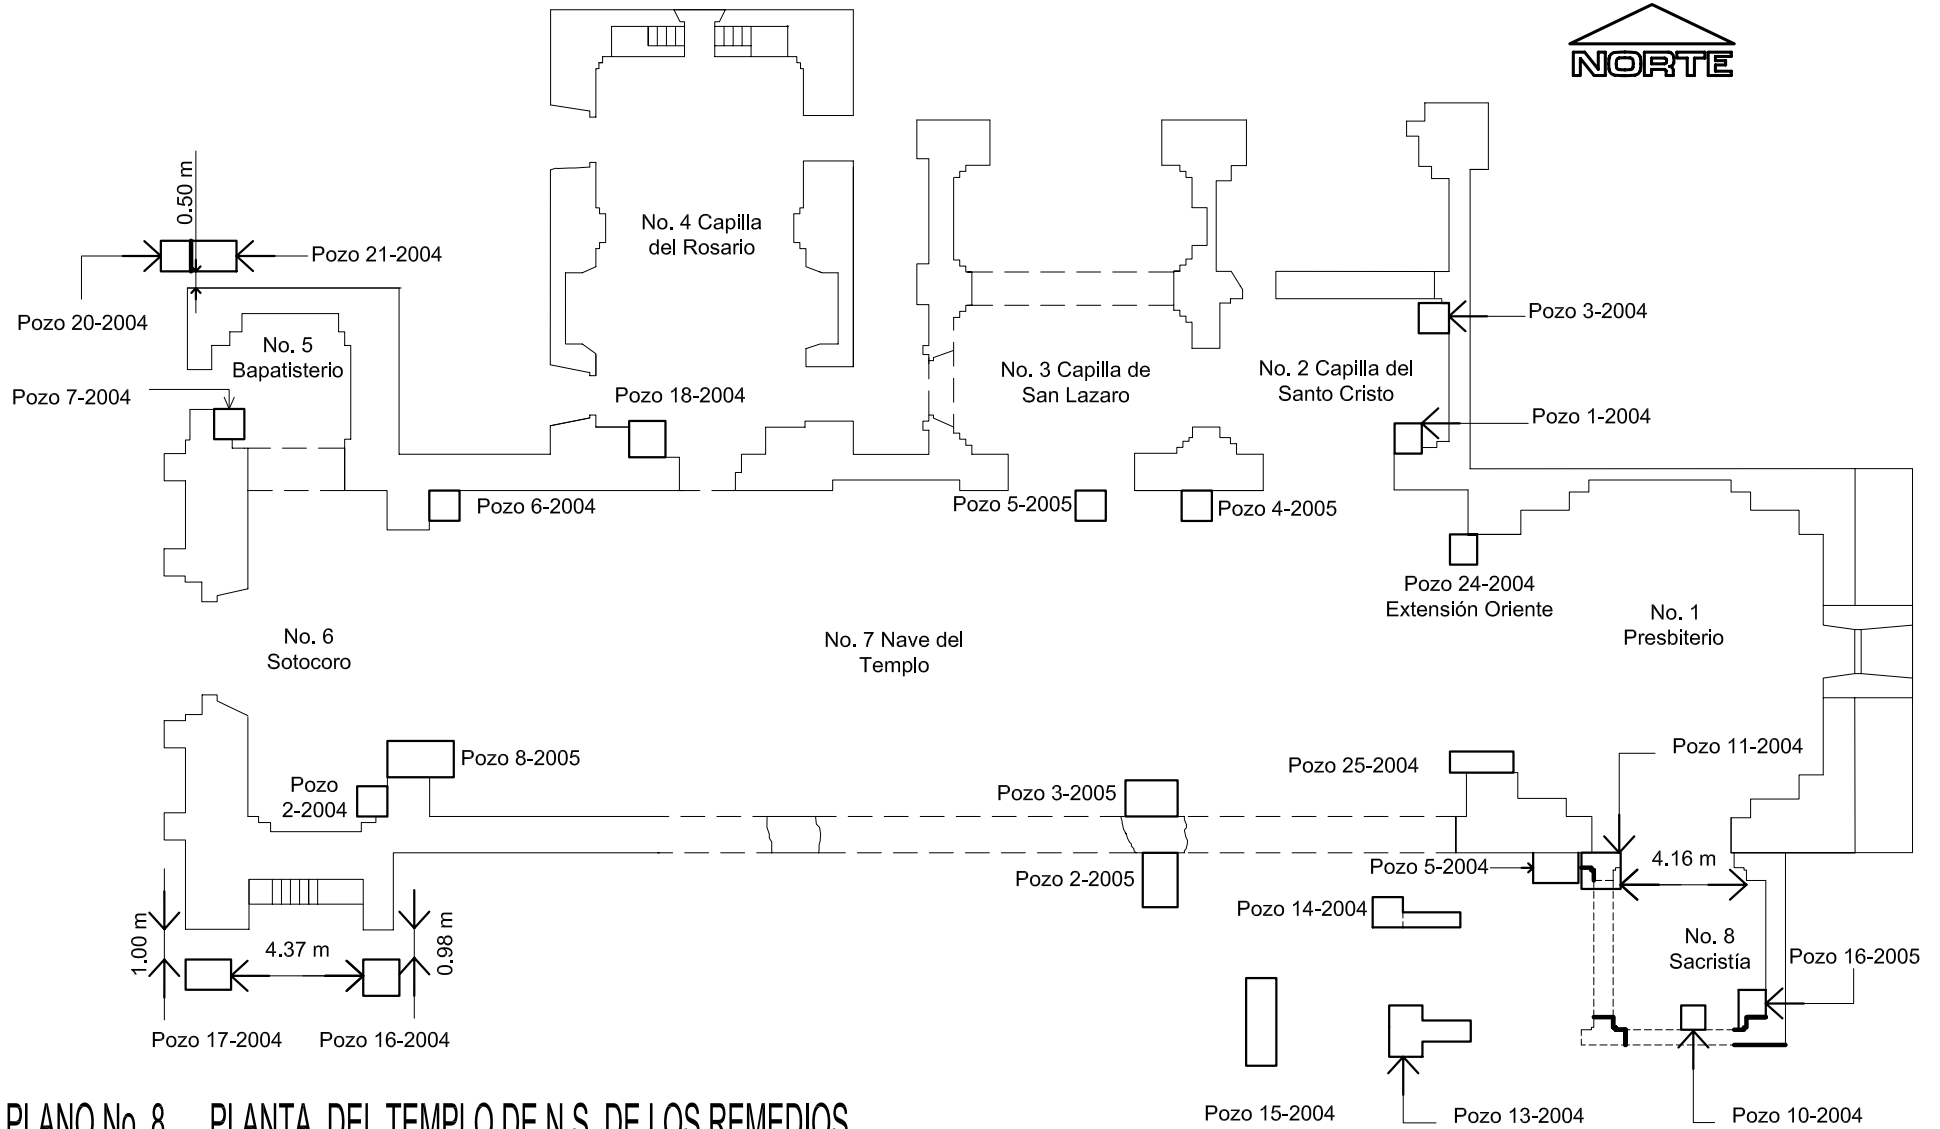
PLANO No. 8 . PLANTA DEL TEMPLO DE N.S. DE LOS REMEDIOS.

UBICACION DE POZOS 2004 Y 2005.

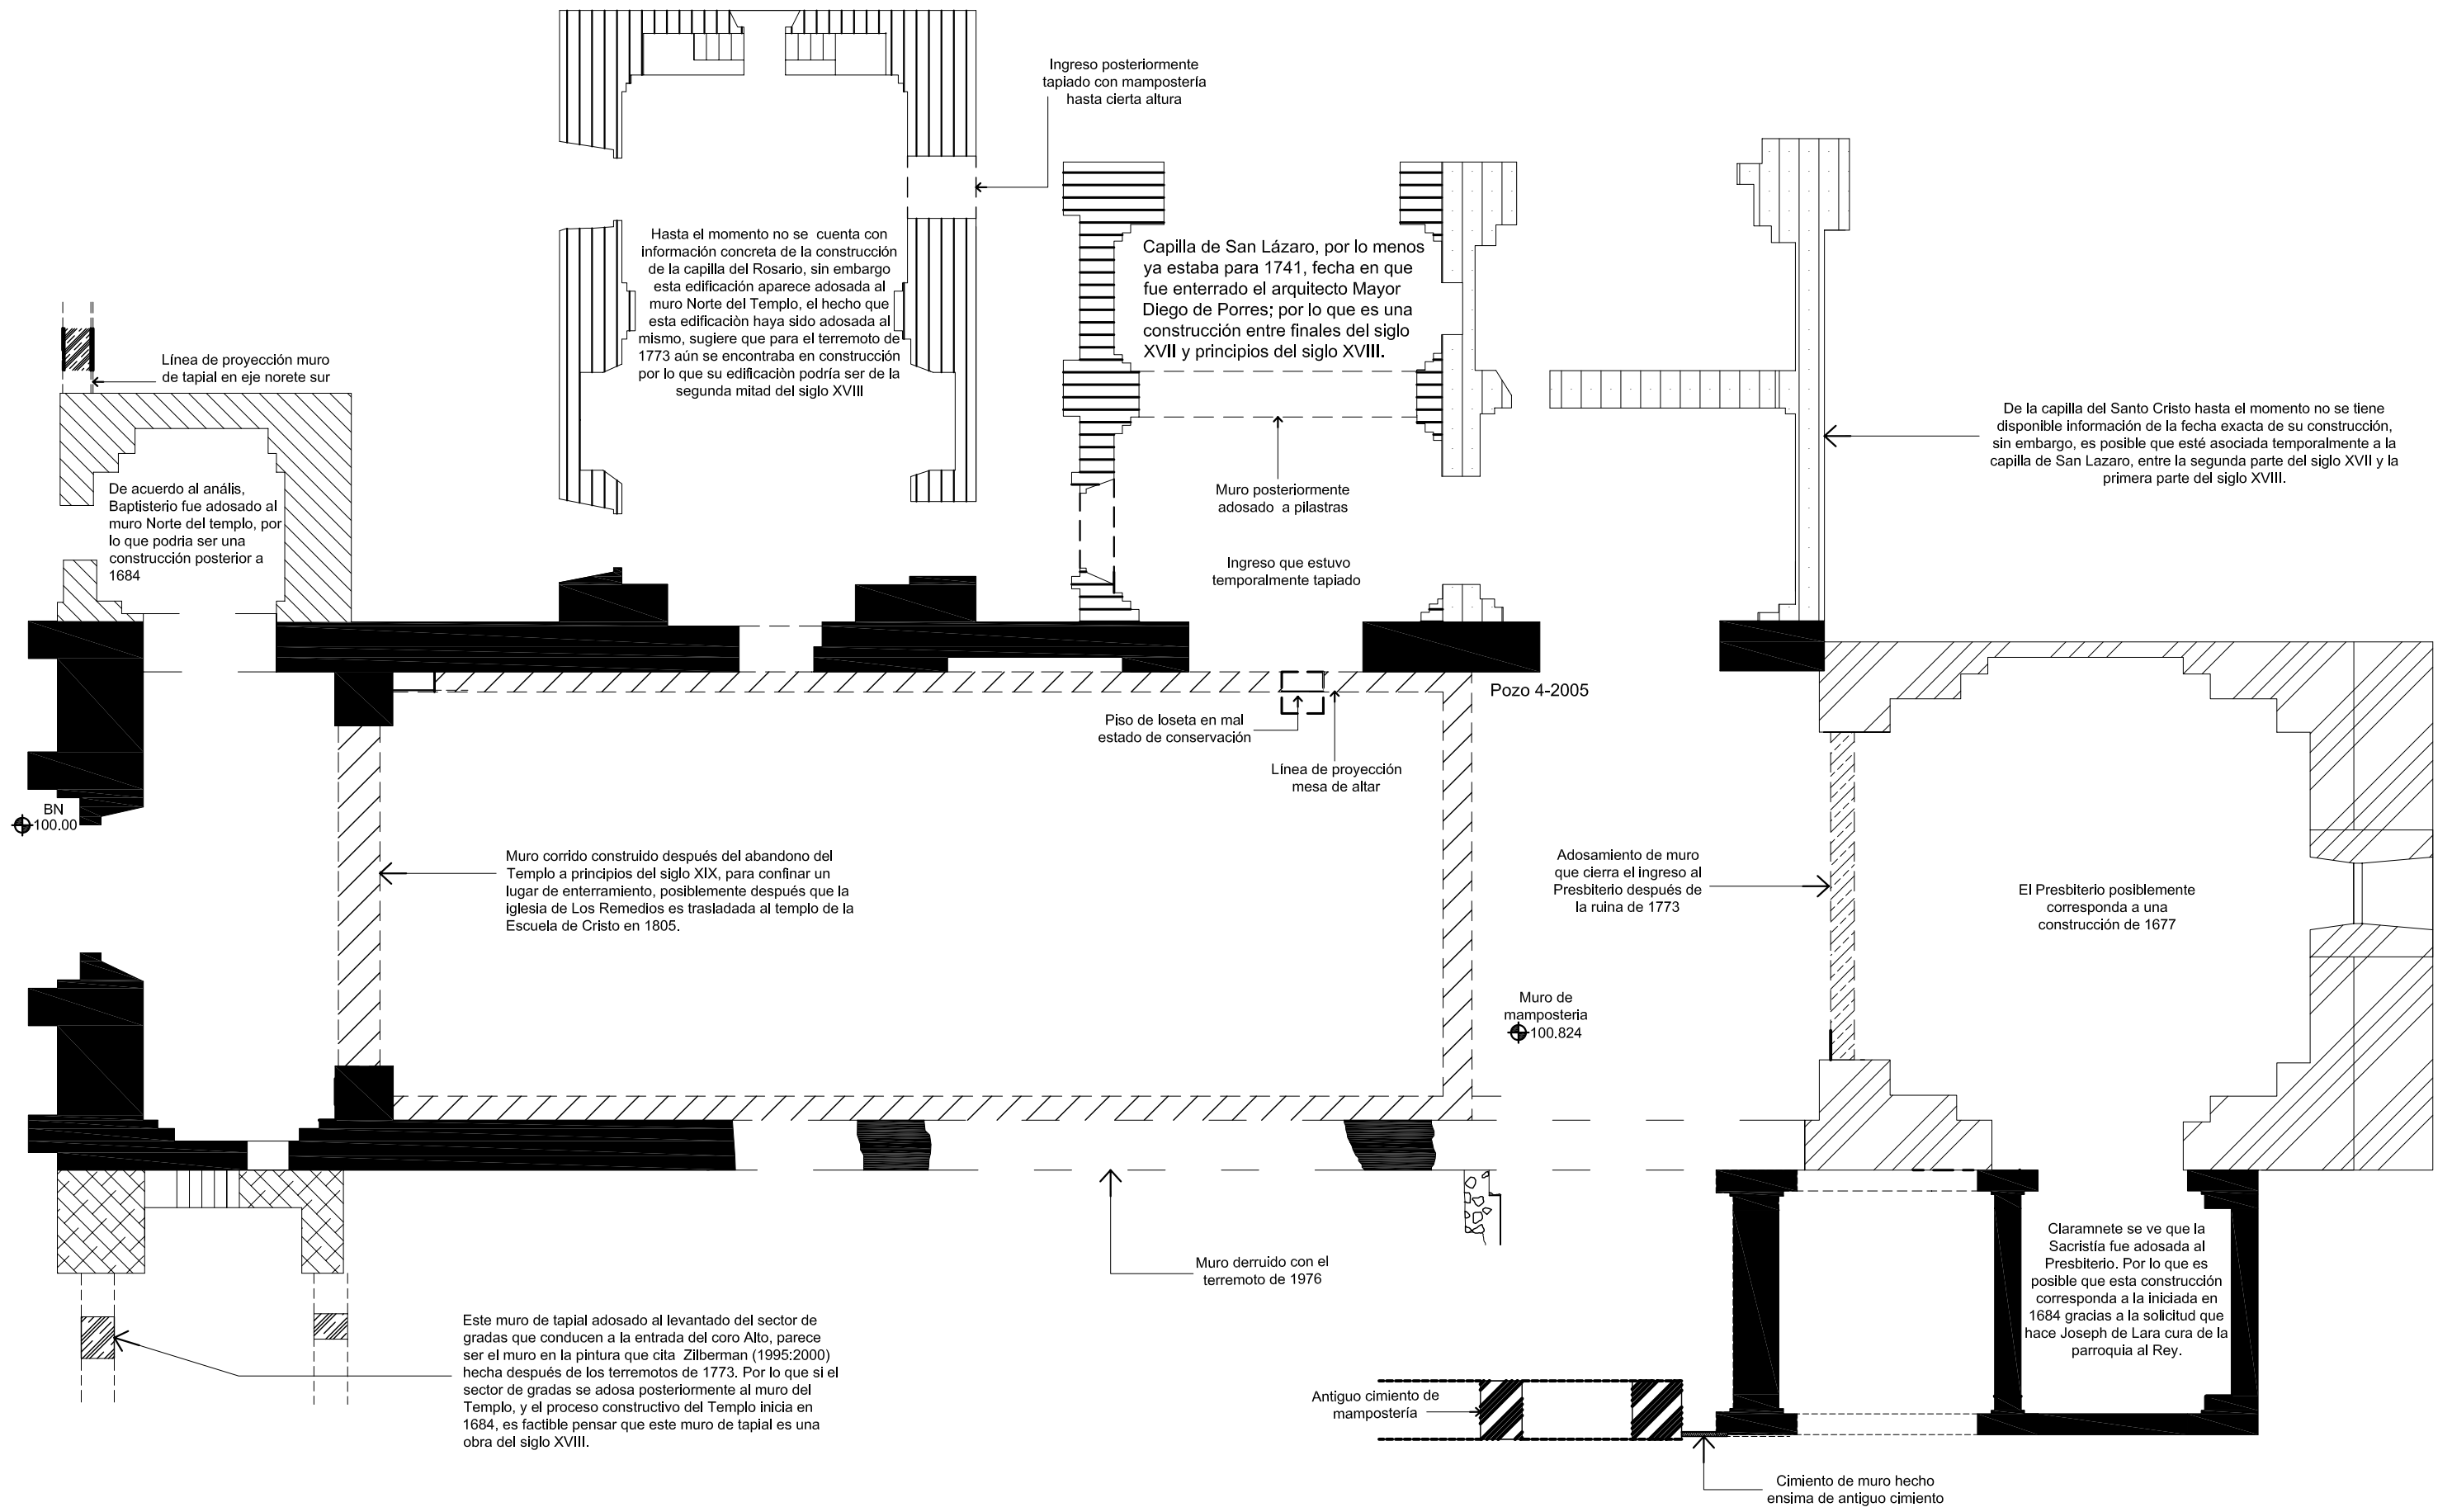
PLANO No. 9 . PLANTA DEL TEMPLO DE N.S. DE LOS REMEDIOS

SECUENCIAS CONSTRUCTIVAS DEL TEMPLO
