UNIVERSIDAD DE SAN CARLOS DE GUATEMALA
FACULTAD DE AGRONOMIA

ESTUDIO DE RECONOCIMIENTO DE LA CUENCA
DEL RIO SAUCE Y AREA ANEXA
EN EL ESTOR, IZABAL

TESIS

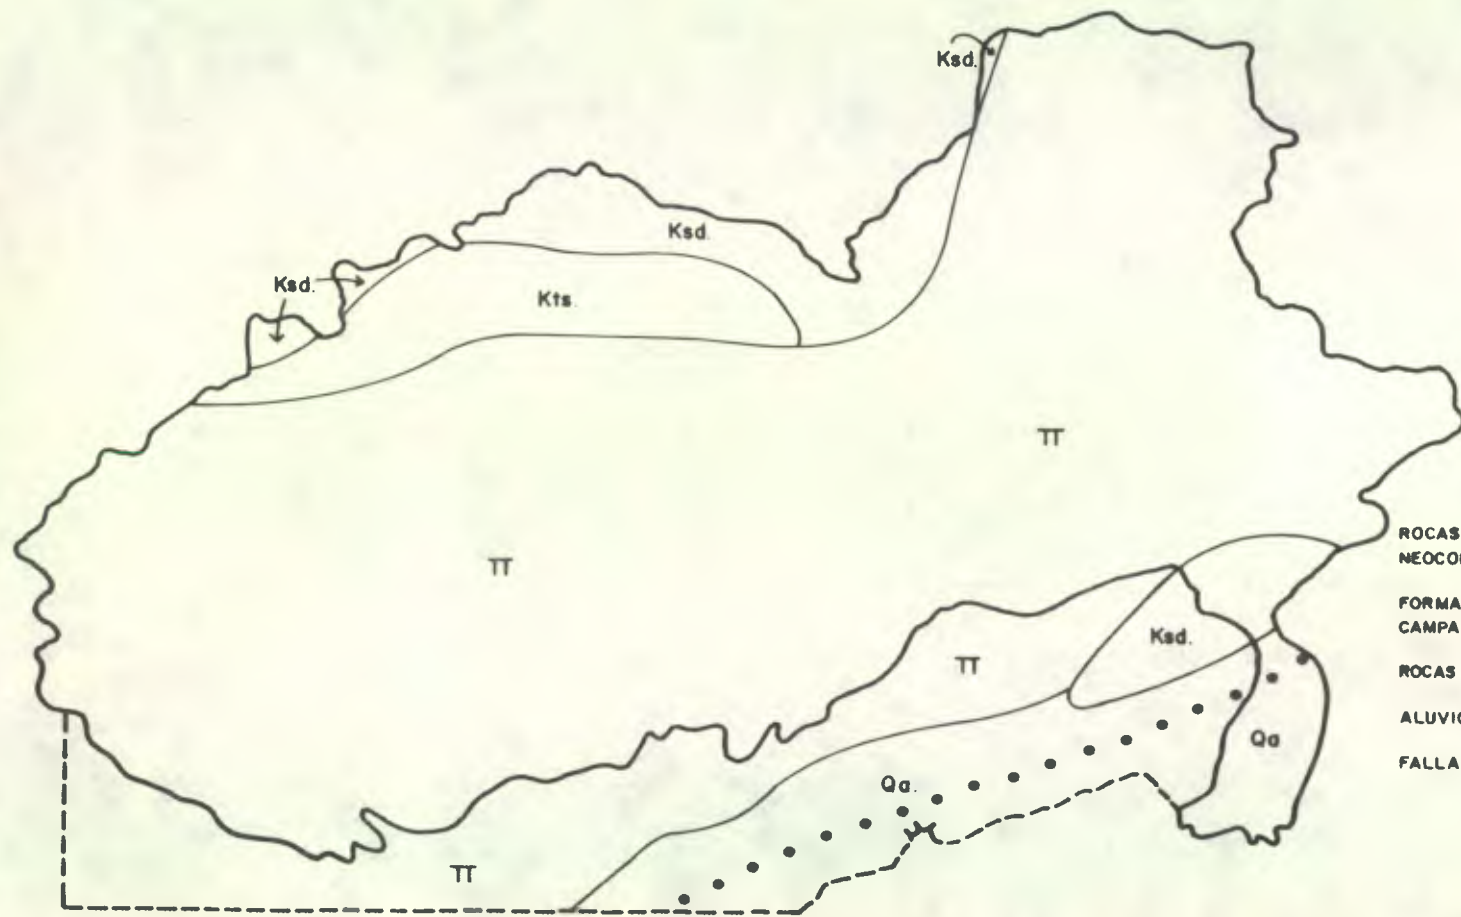
MAPA GEOLÓGICO

- c) En la parte sur de toda el área de estudio donde el terreno es más plano se encuentran aluviones cuaternarios (Qa).
- d) La única falla geológica que se encuentra dentro del área de estudio atraviesa la explotación minera Exmibal, la población de El Estor y sale al este por la finca Santa Rosa.

CUENCA DEL RÍO SAUCE Y ÁREA ANEXA DE ESTUDIO

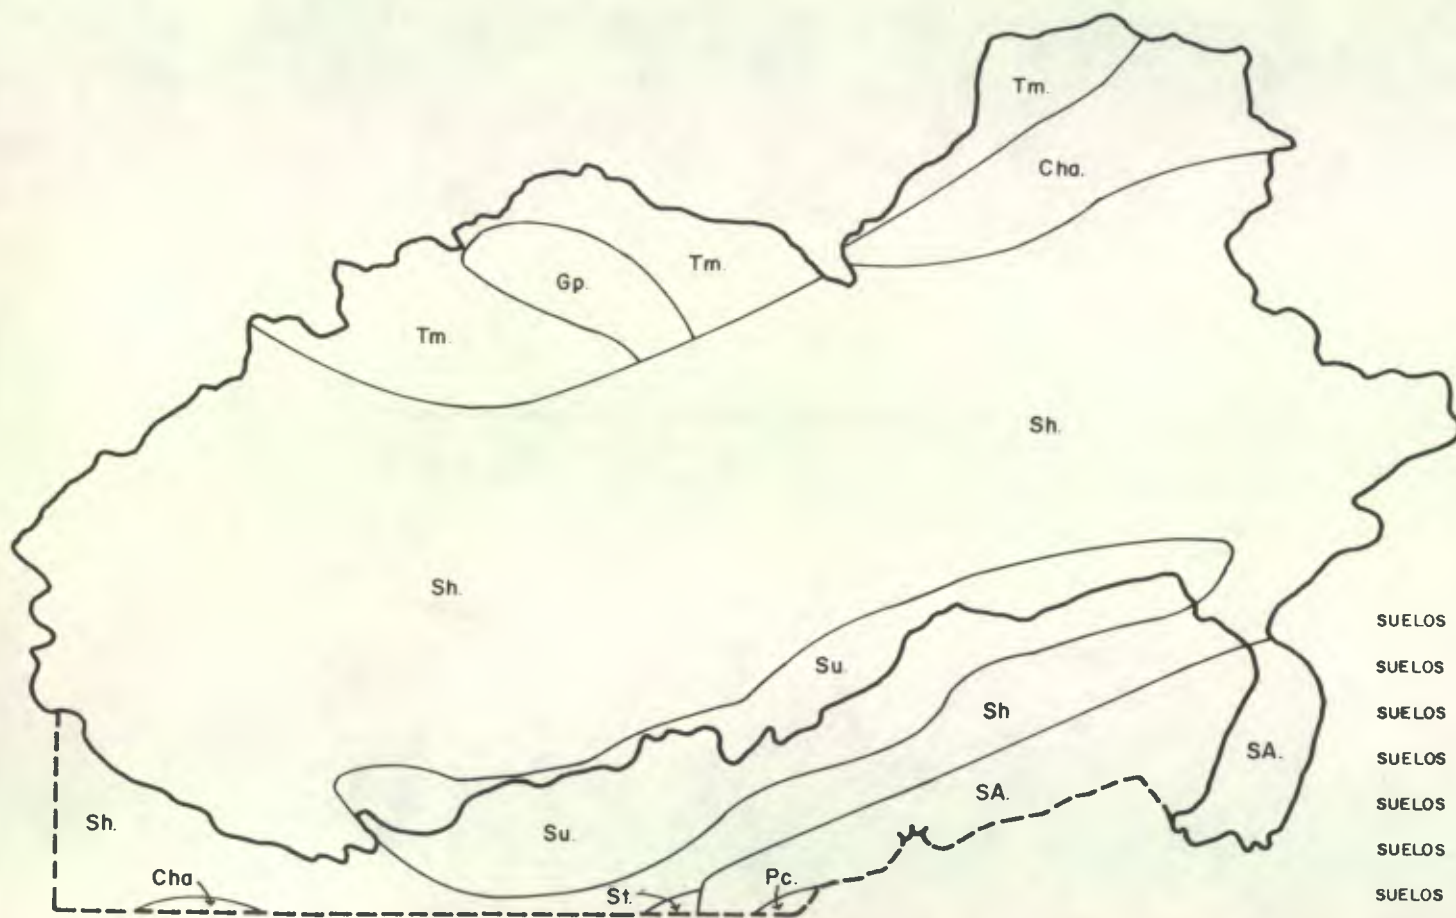
MAPA DE SUELOS SEGÚN SIMMONS

CUENCA DEL RÍO SAUCE Y ÁREA ANEXA DE ESTUDIO

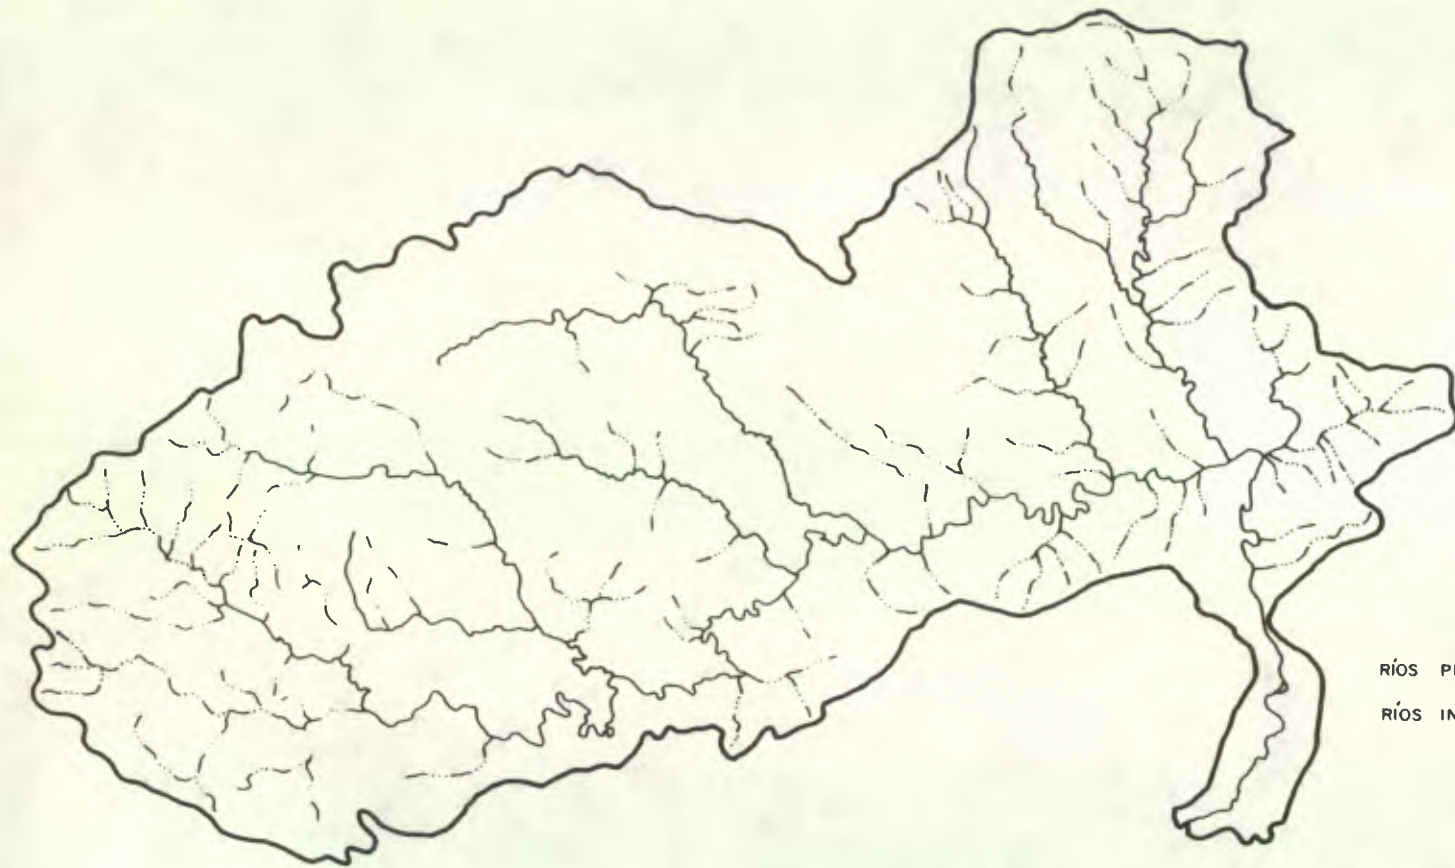
MAPA DE DRENAJE SUPERFICIAL

CUENCA DEL RÍO SAUCE

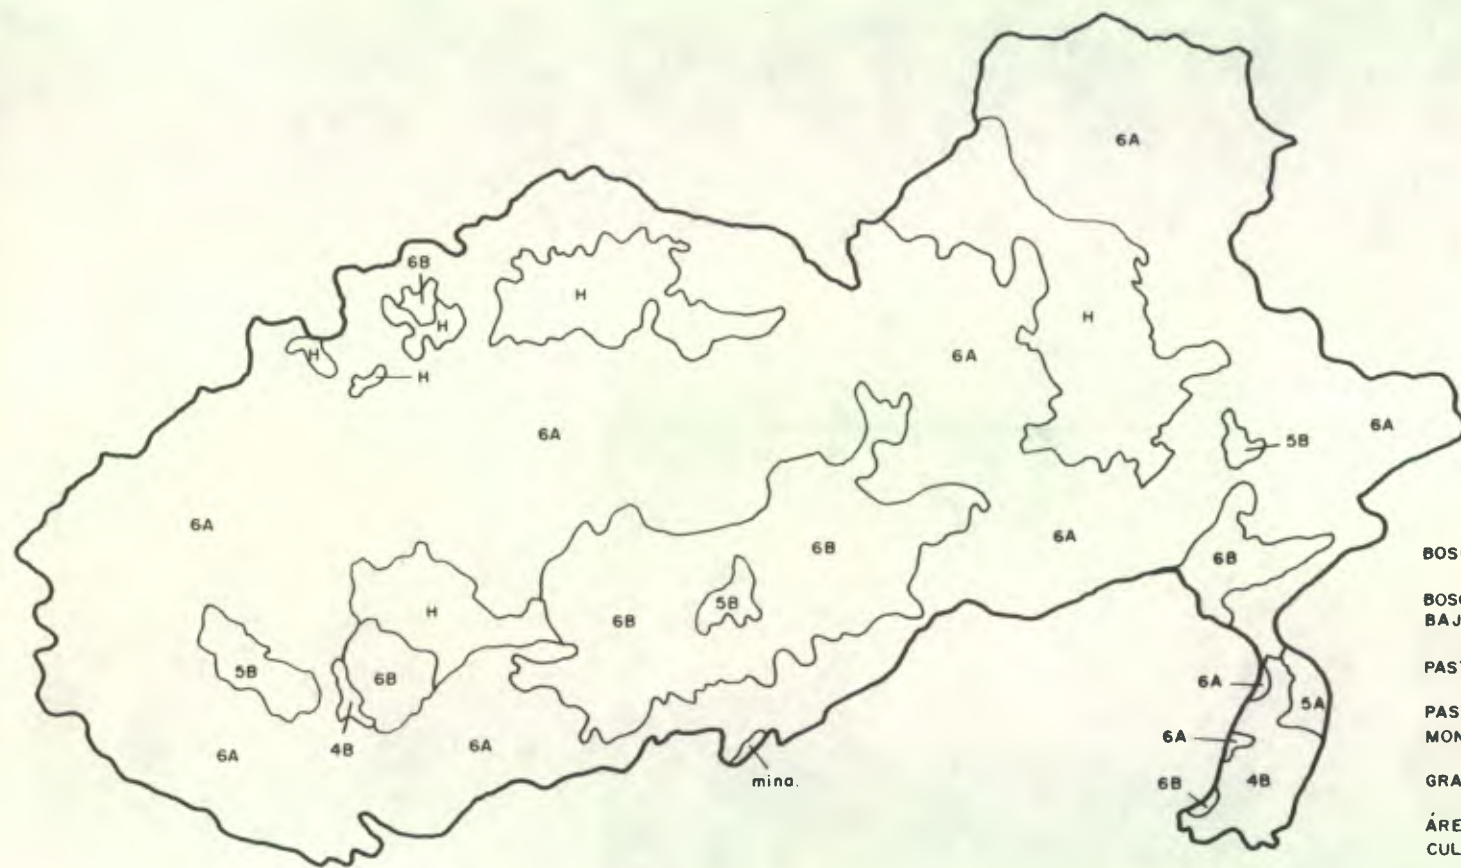
MAPA DE USO ACTUAL DE LA TIERRA

CUENCA DEL RÍO SAUCE

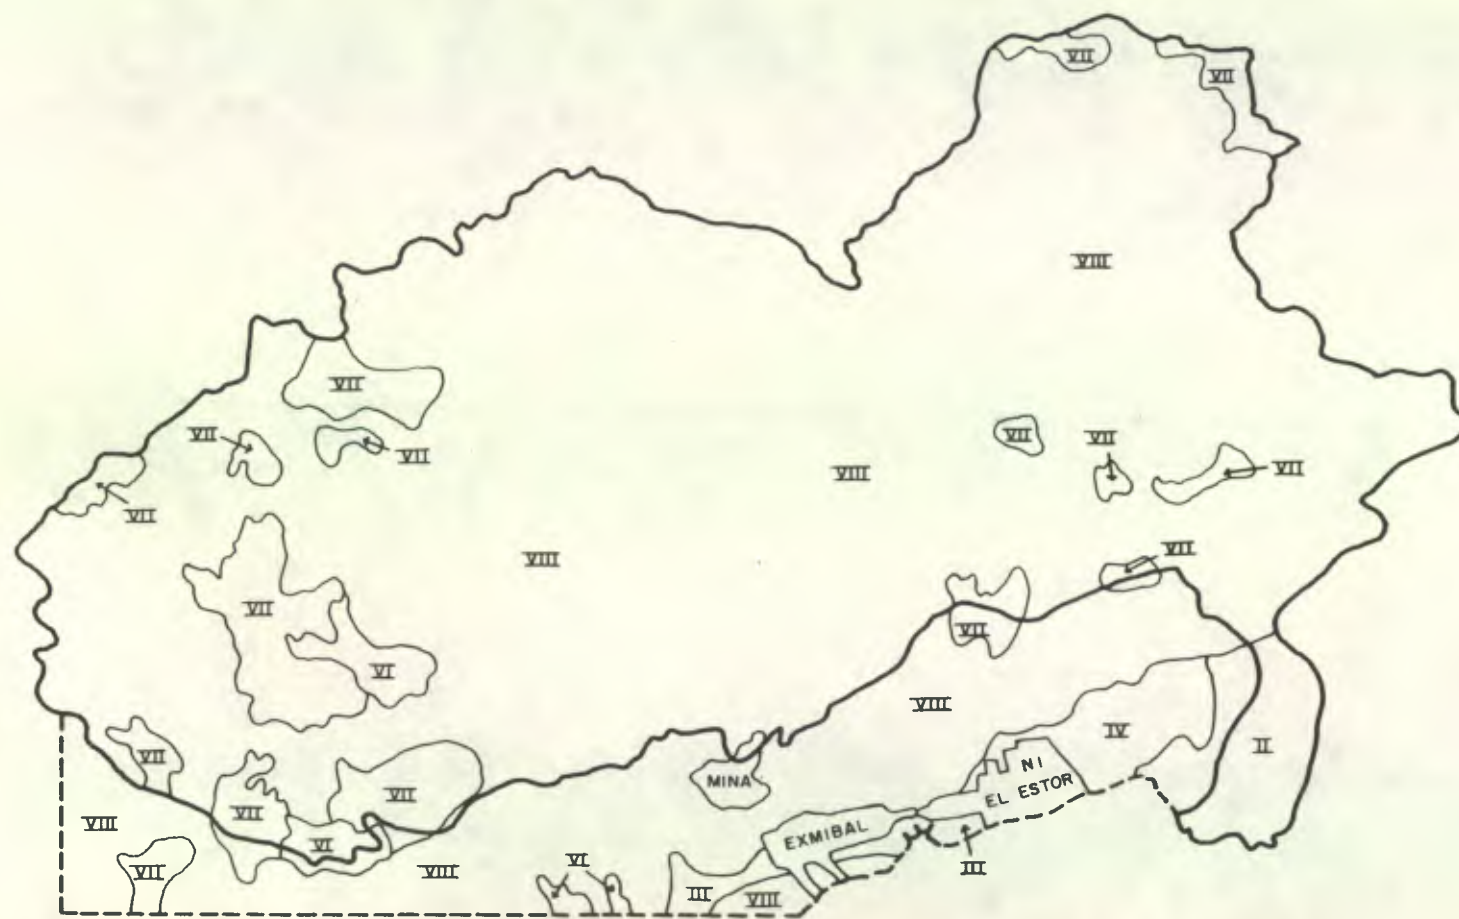
MAPA DE CLASIFICACIÓN AGROLÓGICA

CUENCA DEL RÍO SAUCE Y ÁREA ANEXA DE ESTUDIO

Las características principales que limitan el uso agrícola en toda el área de estudio, son las siguientes: suelos poco profundos (menores de 30 cm), drenaje interno deficiente, pendientes muy inclinadas (mayores de 32°/o), susceptibilidad a la erosión, pedregocidad.

CUADRO No. 3
USO POTENCIAL DE LA TIERRA
CUENCA DEL RIO SAUCE Y AREA ANEXA
441.13 km²
(Ver Mapa No. 9)

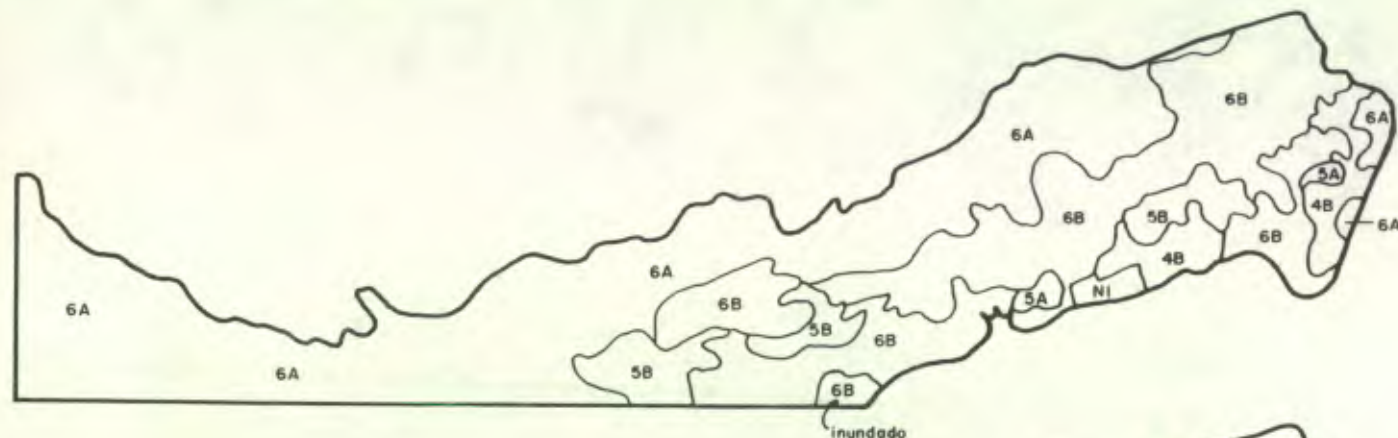
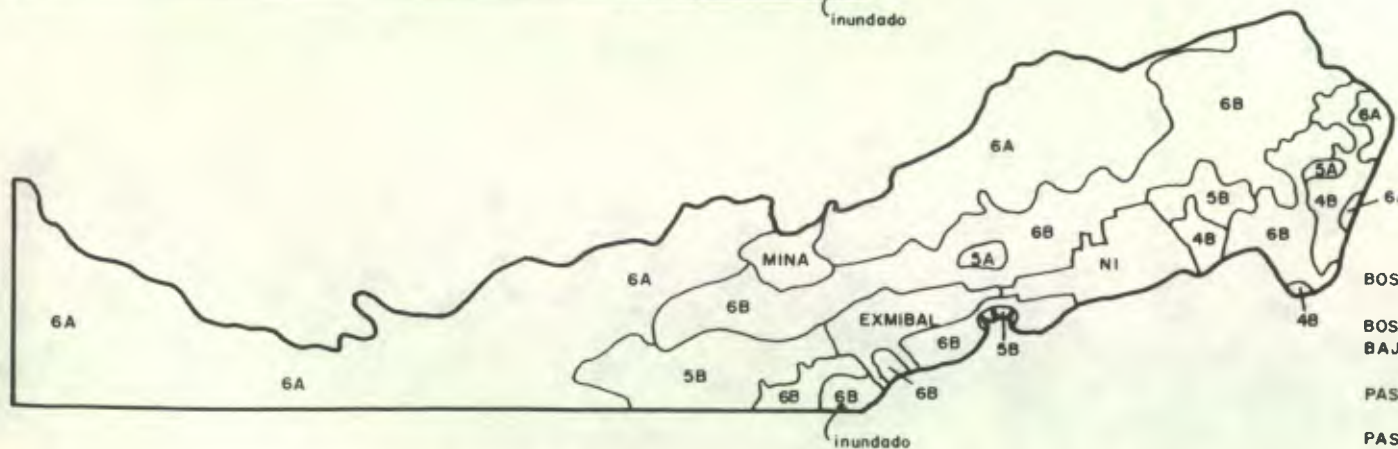
MAPA DE COMPARACIÓN DEL USO DE LA TIERRA EN 1,964 Y 1,978

ÁREA ANEXA DE ESTUDIO

La Exmibal provocó una inmigración al pueblo de El Estor, fomentando su área en 3 km² aproximadamente, poblando zonas que en 1964 se dedicaban a granos básicos, pasto no cultivado y monte bajo. Como se observa en los Cuadros 4 y 5 el área cultivada de granos básicos en 1964 fue mayor (450.8 Ha.) que actualmente (323 Ha.). La disminución fue, como se corrobora en el mapa, en el área colindante a El Estor, por lo que se le atribuye a la ampliación del área urbana de dicha cabecera municipal. Esto está directamente relacionado con el incremento del área dedicada a urbanización ya que en 1964 tenía 62.7 Ha. y en 1978 362.2 Ha.
