Universidad de San Carlos de Guatemala, Facultad de Arquitectura  
Análisis Espacial de San Antonio La Paz, su Equipamiento Urbano  
y Centro de Capacitación para la Mujer  
El Progreso Guastatoya.

Previo a Conferirse el Título de Arquitecto  
**ANGEL ESTUARDO FUENTES LOPEZ**  
Guatemala mayo del 2004.

Angel Estuardo Fuentes López  
Contenido: Planos en imagenes del Proyecto.

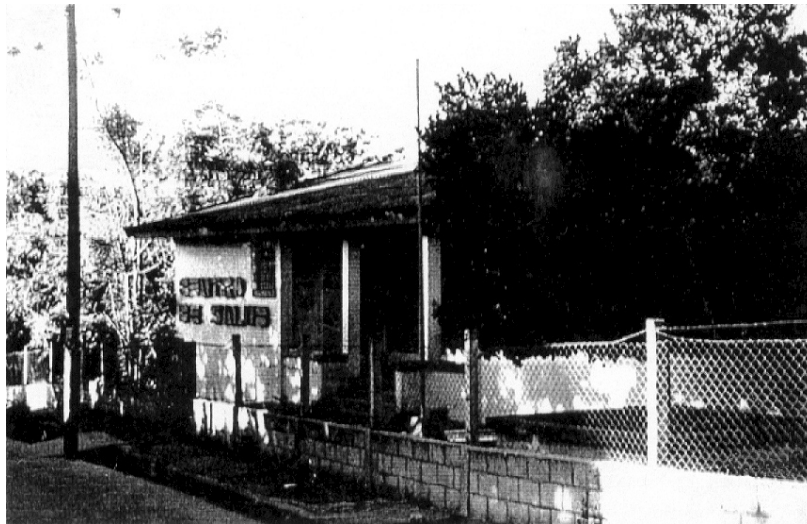
centro en la capital, debiendo solicitarse el transporte para el paciente a los hospitales estatales mencionados o en su defecto deberá transportarse en vehículos privados ya que este centro no cuenta con una unidad de transporte apropiada, además algunas áreas del centro se encuentran descuidadas por falta de mantenimiento preventivo y de reparación el estado del mismo tiene cierto grado de abandono.

Estado actual del centro de Salud de San Antonio la Paz
