**ANÁLISIS MORFOLÓGICO DEL SALÓN 5,  
FINCA LA AURORA SEDE DEL MUSEO NACIONAL DE  
ARQUEOLOGÍA Y ETNOLOGÍA**

Proyecto de graduación desarrollado por: Lorena María Solís Fuentes

Para optar al título de: Arquitecta

Guatemala, septiembre de 2024

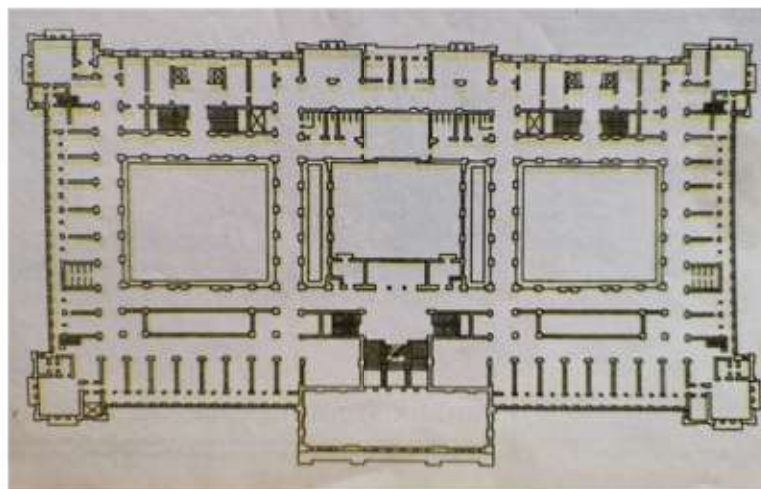
**Figura 3 Planta arquitectonica Palacio Nacional**

Planta arquitectónica Palacio Nacional de la Cultura

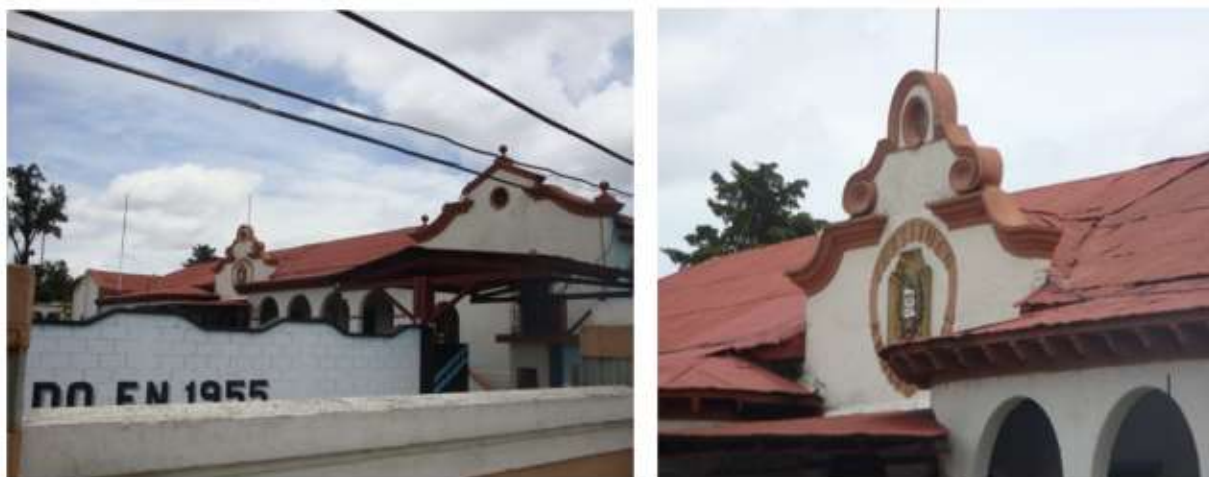
**Figura 12 Segundo edificio de la Policía Nacional**

presentan un solo frente; el garaje situado al centro divide el edificio en dos alas compuestas así:

A la derecha dos oficinas para jefes, dormitorios, cárcel, comedor, oficinas para subalternos, cocina y a la izquierda se encuentra el lavador de trastos. Cuenta con su instalación completa de servicios sanitarios. Las puertas y vidrieras son de caoba contando con rejas de hierro en los dos frentes de entrada.” Actualmente sede del instituto Adolfo V Hall Central.<sup>69</sup>

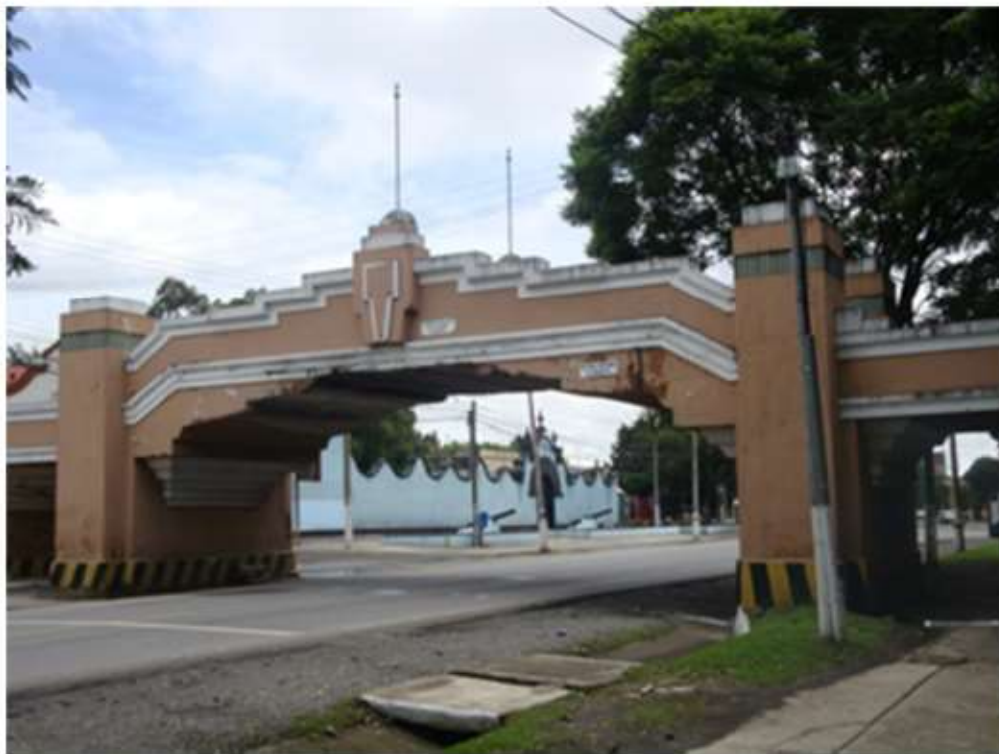
**Figura 13 Pasarela Aérea**

“...construyeron puentes o pasarelas de estilo Art Deco, aunque a simple vista son iguales en proporción, pero una de otra se distingue en detalles de construcción por diferentes niveles del terreno.

Sus cimientos fundidos de concreto con doble emparrillado de hierro redondo, como ornamentación se aprecia, lo siguiente 24 columnas principales con un farol de cristal “gota de agua” en la cabeza de cada una de ellas y su correspondiente instalación eléctrica. Sus pisos de ladrillo de cemento con revestimiento de granito verde que hacen juego con las columnas.” Ofreciendo magnífica perspectiva.

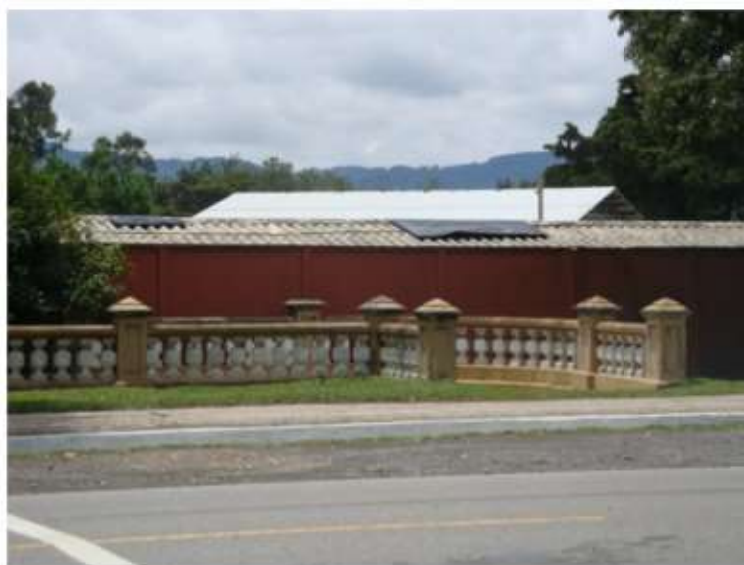
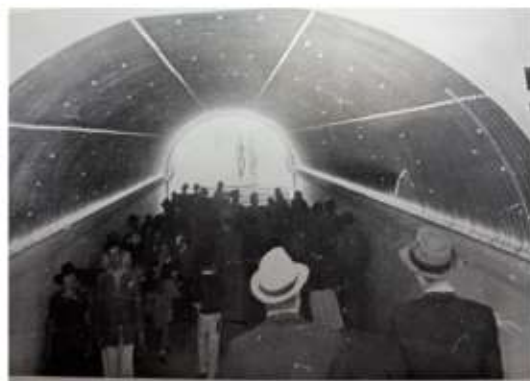
**Figura 14 Pasarela subterránea**

“Se construyó esta pasarela subterránea construida con bóveda metálica para la cual se pidió a la casa americana The Armco International Corp. con una longitud de 25 pies.

En ambos extremos cuenta con dos grandes escalinatas de dos brazos y definidas por dos hermosas balaustradas, cuenta con su instalación eléctrica y une bajo la avenida principal los dos lados del Campo de la Feria.”<sup>70</sup>

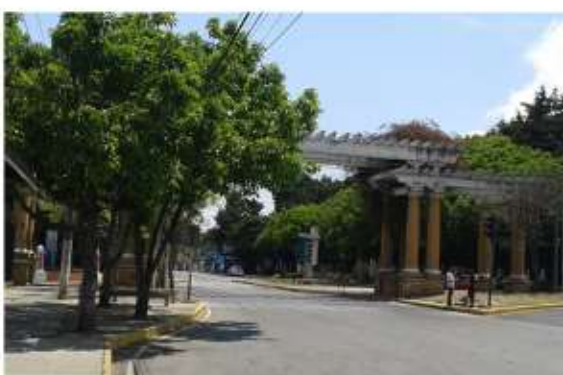
**Figura 15 Pérgola ingreso**

Ubicada sobre la 7ª avenida “en la entrada del Campo de la Feria, se terminó la construcción de una Pérgola compuesta por tres cuerpos: dos laterales sostenidos cada uno por seis columnas clásicas y un cuerpo central que abarca todo el ancho de la calle. En la parte superior se colocaron varias vigas de concreto distribuidas convenientemente y destinadas a sostenerla arman de las enredaderas que serán

sembradas en dos grandes macetones que forman el zócalo de las pilastras centrales.<sup>71</sup>

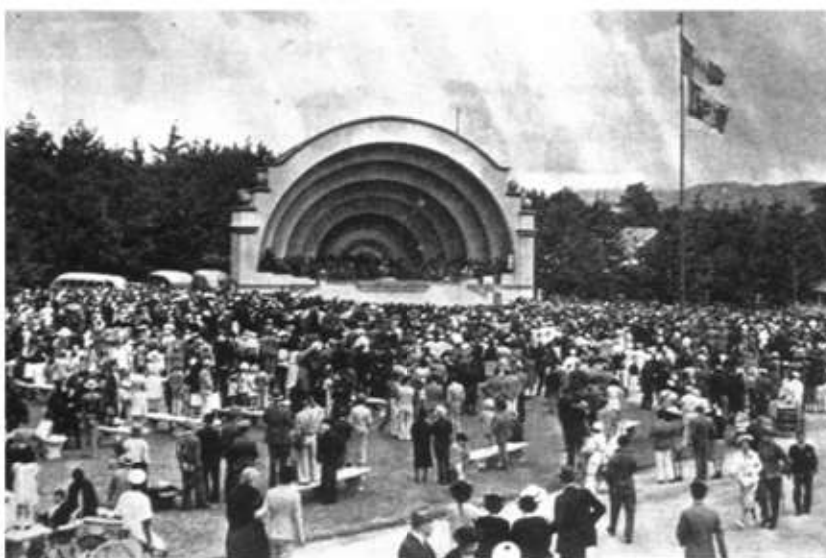
**Figura 16 Concha acústica**

mixto. Las soleras son de concreto, su artesonado está compuesto de tijeras hechas de tabloncillos con tornillos y lañas de hierro en los ajustes, en la misma forma se hicieron cuatro tijeras pequeñas que forman el cierre de fondo; el piso y el cielo son de machihombre de ciprés; cuenta con una instalación eléctrica, que realza la belleza del edificio y fue inaugurada el 18 de noviembre de 1935; fue pintada al óleo en el interior habiéndose escogido la pintura a efecto de lograr tonalidades de arco iris y un sol al fondo; al frente de esta concha se colocaron 112 bancos de granito de 2 metros por 60 centímetros, para que el público pudiera escuchar con comodidad los conciertos, pero además se colocaron en diferentes puntos del Campo de la Feria otros 238 de estos mismos fundidos en el los Almacenes de Fomento<sup>72</sup>.

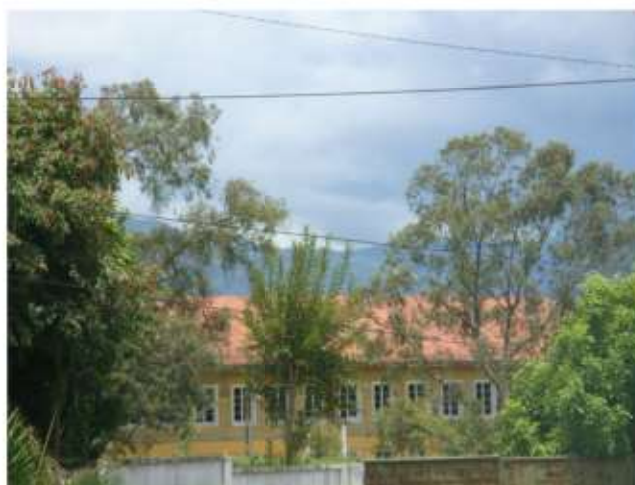
**Figura 17 Salón tercero**

Se construyó al lado norte del hipódromo y mide 20 m. de frente x 60 m. de fondo construido con columnas laterales interiores de hormigón armado. Siendo las bases con emparrillado doble y zapata reforzada en sus dos extremos; sus soleras así mismo de hormigón y sus tijeras de una sola pieza de doble carrera, con tirantes y lañas de hierro de pieza a pieza. El piso de concreto tanto en el interior como en el exterior; los cielos de machihembre de ciprés, pintadas al óleo cuenta con 60 ventanas vidrieras; tres puertas grandes, sentadas sobre rieles y su instalación eléctrica.”

Este edificio posteriormente fue ocupado para el antiguo Museo de Historia Natural, actualmente Administración del Albergue Deportivo<sup>75</sup>

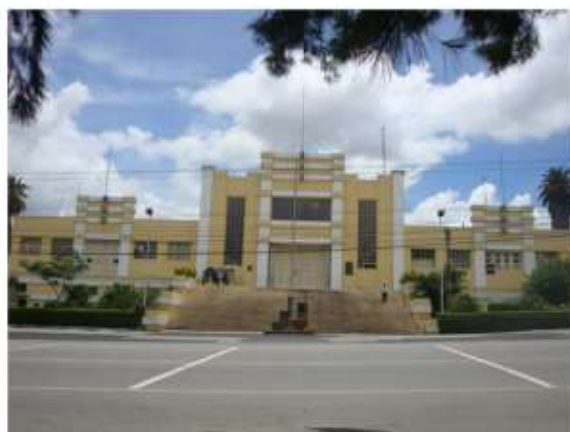
**Figura 19 Salón 7**

En el campo de la Feria Nacional, en el Hipódromo del Sur, se procedió a la construcción de un salón más; destinado para la Exposición Americana, consta este edificio de tres cuerpos o alas: el central y dos laterales con cinco puertas que dan acceso a las terrazas y tres puertas que comunican con el salón central.

Cuenta el edificio con 24 ventanas con dos puertas exteriores principales, amplios ventanales en la parte superior y a los costados y seis interiores. Tiene además seis escalinatas que dan entrada a los salones y una rampa para el ascenso y descenso de vehículos, toda la construcción se realizó de concreto mixto.<sup>78</sup>

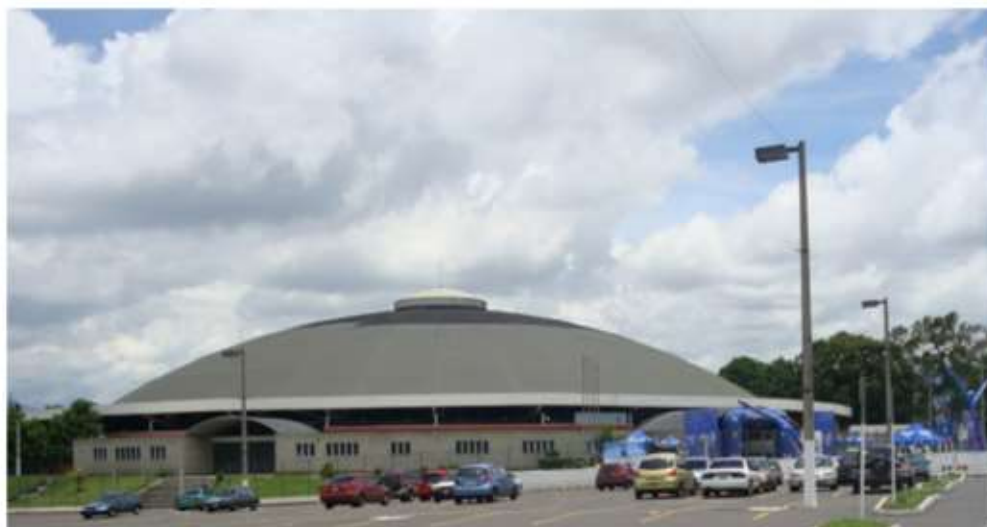
**Figura 23 Velódromo**

Se construyó al oeste de la Finca, el Velódromo Nacional concluido el 20 de enero de 1950 y utilizado para los Primeros Juegos Deportivos Centroamericanos y del Caribe.

Se ubicó exactamente donde se había instalado la montaña rusa. Para llevar a cabo esta construcción se contrató al arquitecto Albert Henry de nacionalidad belga. Fue construido de concreto con una dimensión aproximada de 333.333 metros. Debido al deterioro de la pista en 1999 se construyó una nueva que fue inaugurada el 17 de noviembre 2001.

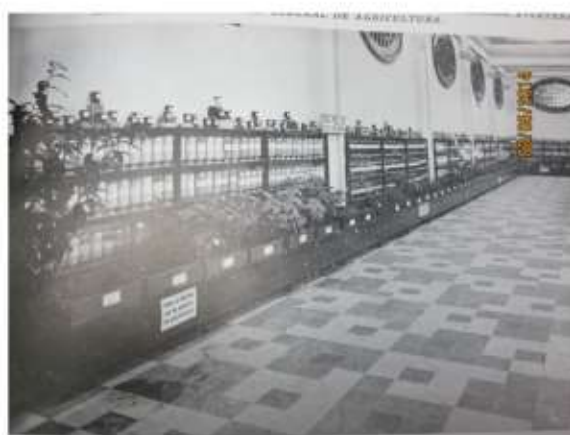
**Figura 29 Área de exposición**

Detalle interior de la exposición industrial y agrícola en el Salón 5, año 1939 donde se observa el tipo de piso y mobiliario eventual.

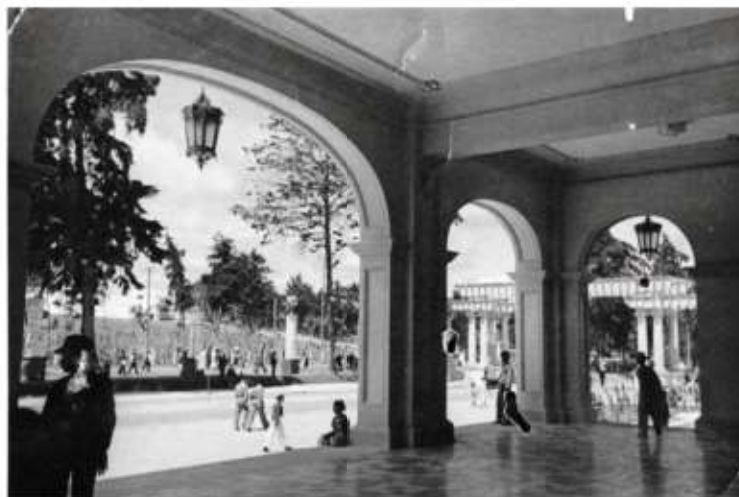
**Figura 30 Pórtico poniente**

Vista del interior del pórtico o logia de Salón 5, en 1939; fecha de su inauguración, donde se observa los acabados, el tipo de piso, los faroles de hierro forjado. Se observa la ausencia de puertas que lo integra con el exterior. Doble altura interior. Su contexto se observa la pérgola de ingreso al complejo histórico

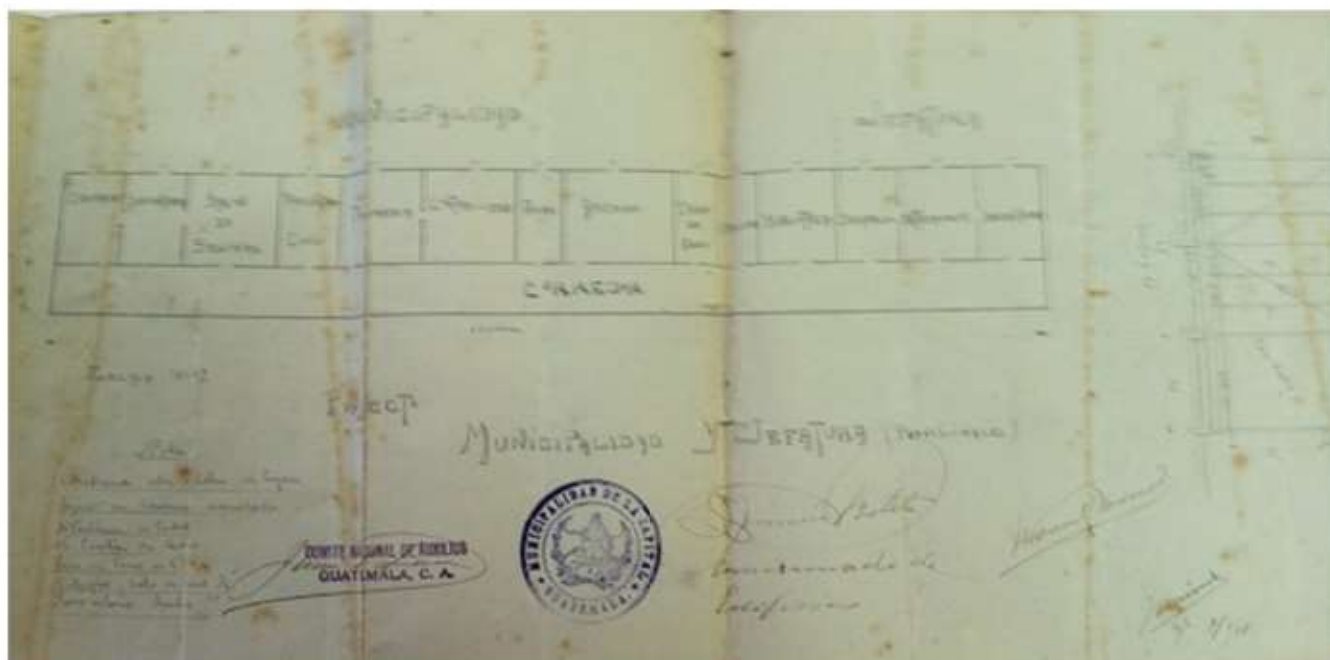
**Figura 32 Plano edificio provincial Municipalidad 1918**

Plano del edificio provincial de la Municipalidad de Guatemala, realizado por el arquitecto Manuel Moreno Barahona. Año de 1918  
Fuente: Archivo general de Centro América.

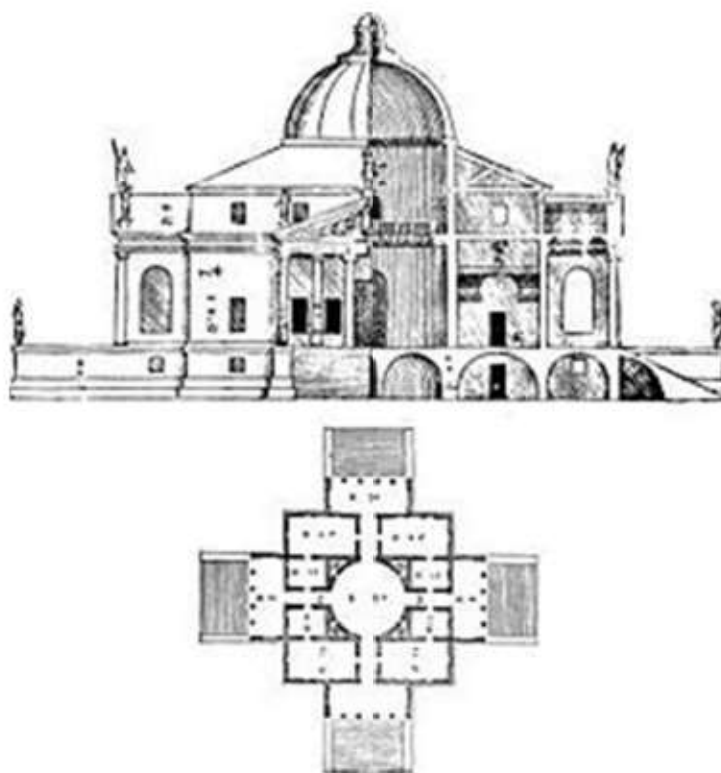
**Figura 43 Villa Capra**

Casa de campo construida por Andrea Palladio en el año 1567 -1570 en las afueras de Vicenza. Conocida como Villa La Rotonda. El edificio se alza sobre un basamento. Posee escaleras en sus cuatro lados que conducen a pórticos formados por seis columnas de orden Jónico rematados por tímpanos con esculturas en sus tres vértices como acróteras de los templos griegos que dan acceso a la planta principal, es una obra representativa de la arquitectura del renacimiento italiano, tiene una base de geometría perfecta, es un cuadrado donde se inscribe una sala central circular, alrededor de la cual se agrupan las diferentes habitaciones rectangulares.<sup>94</sup>

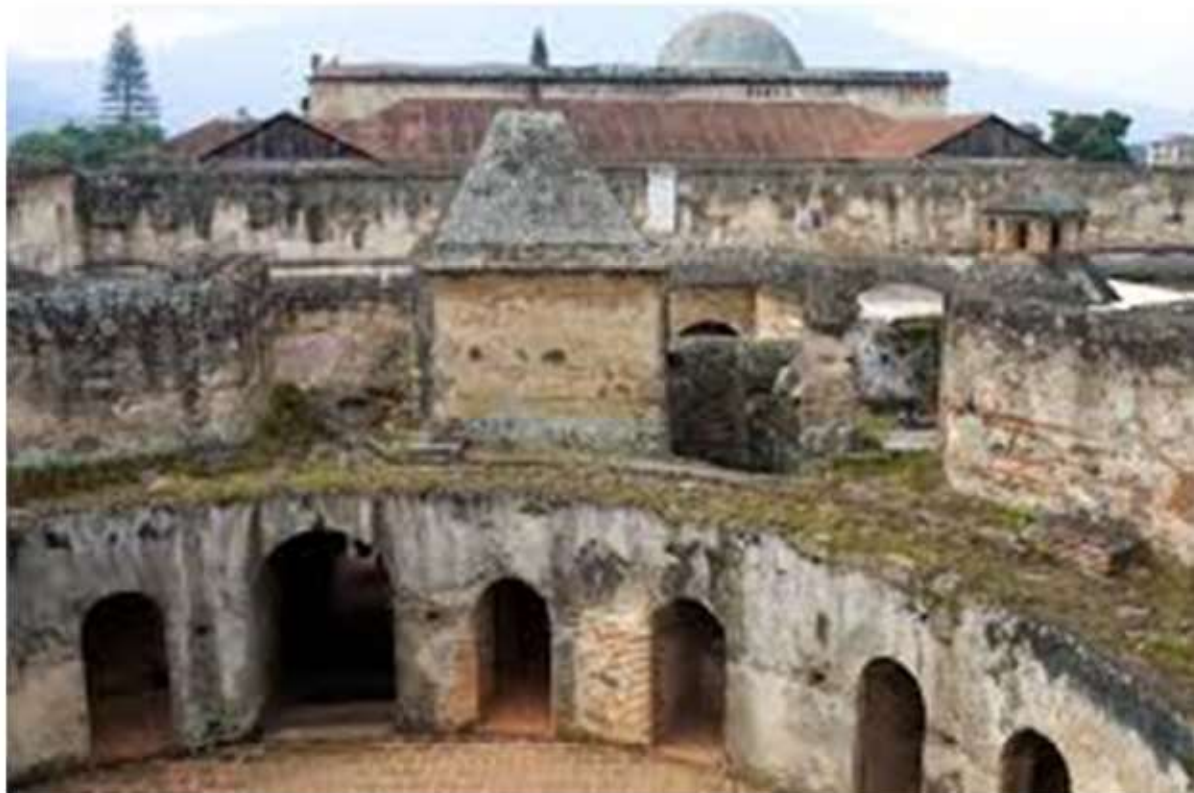
**Figura 44 Convento de Capuchinas**

Está ubicado en la Ciudad de Santiago de los Caballeros de Guatemala construida en 1751, por el arquitecto Diego de Porres, quien utilizó en el patio de retiro el concepto espacial de diseño circular en la planta arquitectónica, donde aplicó un ejemplo de singularidad y atrevimiento, inspirándose una vez más Sebastiano Serlio; presentando las fachadas una serie de arcos de medio punto orientados todos los espacios hacia dicho patio.<sup>95</sup>

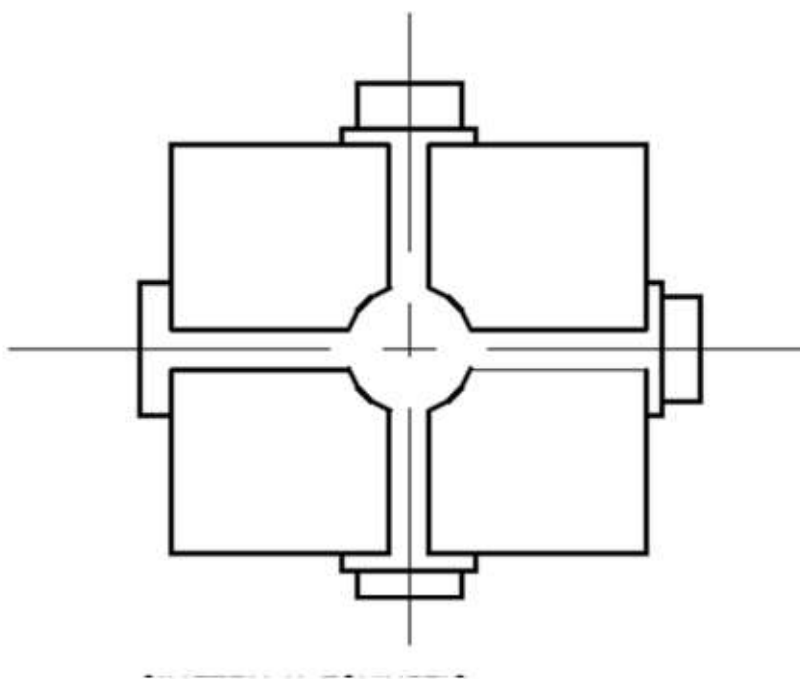
**Figura 46 Simetría**

- El espacio se articula en torno al patio interior que sirve como elemento de circulación, distribución y acceso a los diferentes ambientes, los cuales están orientados hacia el patio interior.
- Sistema estructural simétrico, longitudinal y transversal.
- Utilización de pórticos a cada lado del rectángulo que permiten comunicación interior -exterior.

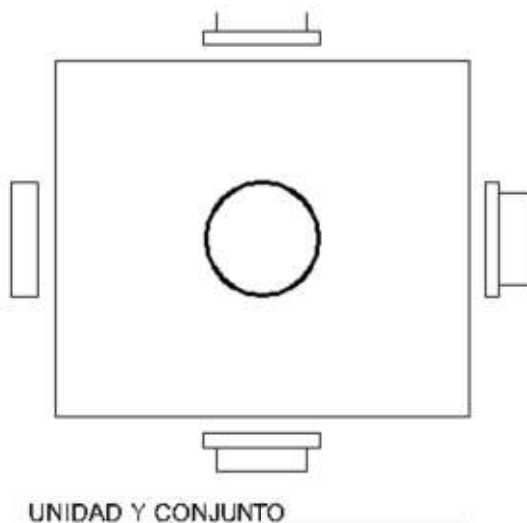
**Figura 47 Unidad y conjunto**

Actualmente han quedado cerrados tres pórticos, generando un solo Ingreso.

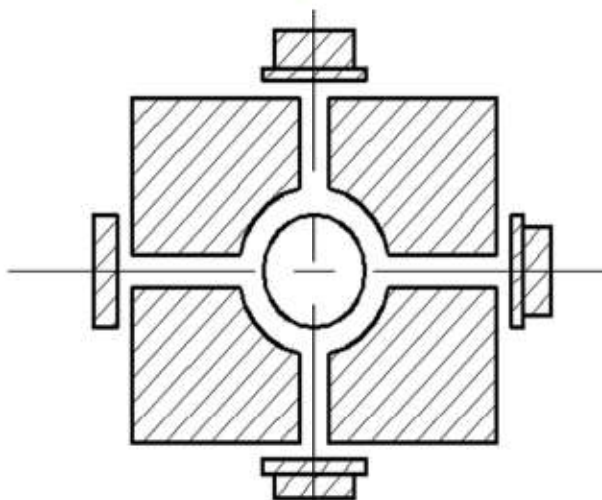
**Figura 48 Circulación**

Circulación original en el SALÓN 5

Acceso al salón 5, por cada pórtico por su respectiva escalinata. Generando la circulación respectiva en su interior.

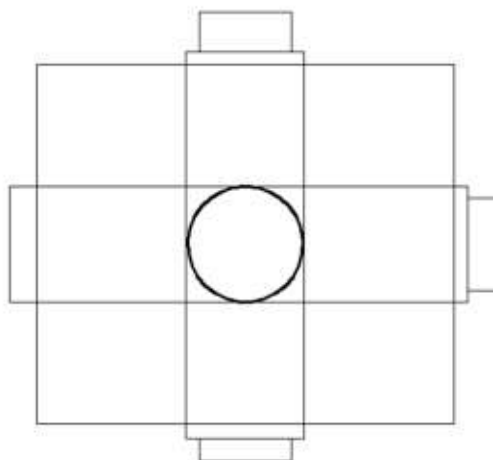
**Figura 50 Estructura**

Equilibrio espacial en la distribución del espacio alrededor del eje central en ambos sentidos.

- Espacio estructurado conceptualmente a base de rectángulos, circunscribiendo al círculo.

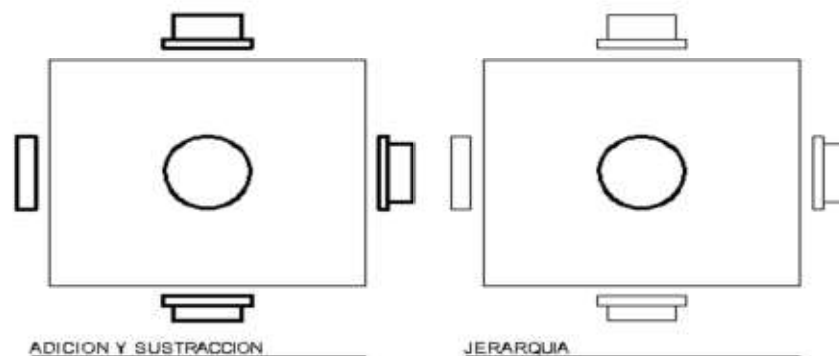
**Figura 51 Adición y sustracción**  
Fuente: Elaboración propia

Adición de las formas geométricas través de los pórticos le imprimen unidad visual espacio entre líneas.

Sustracción de la forma geométrica del círculo enfatiza el punto central del espacio.

Adición se observa en sus cuatros fachadas: de pórticos y escalinatas

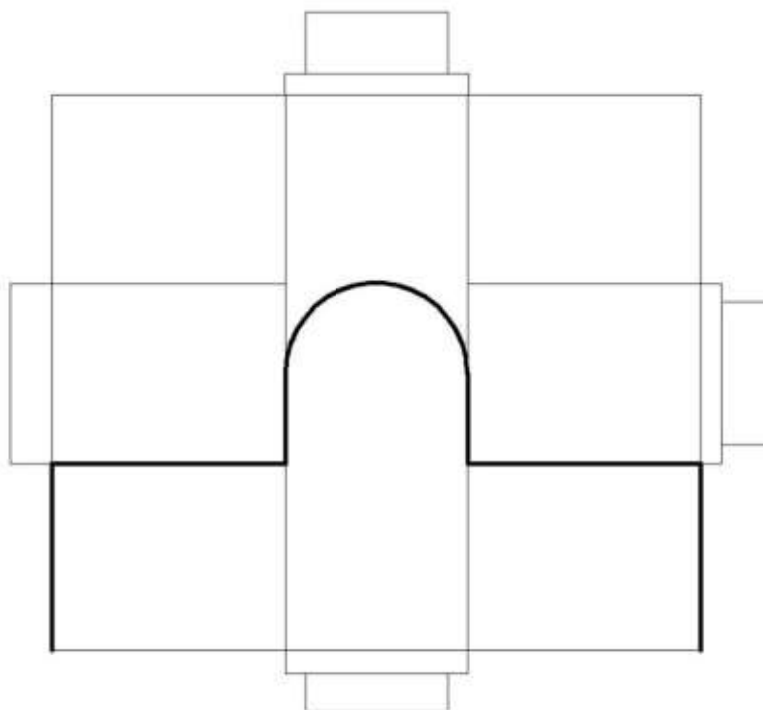
**Figura 53 Relación planta elevación**

Relación geométrica triangular en planta sección.

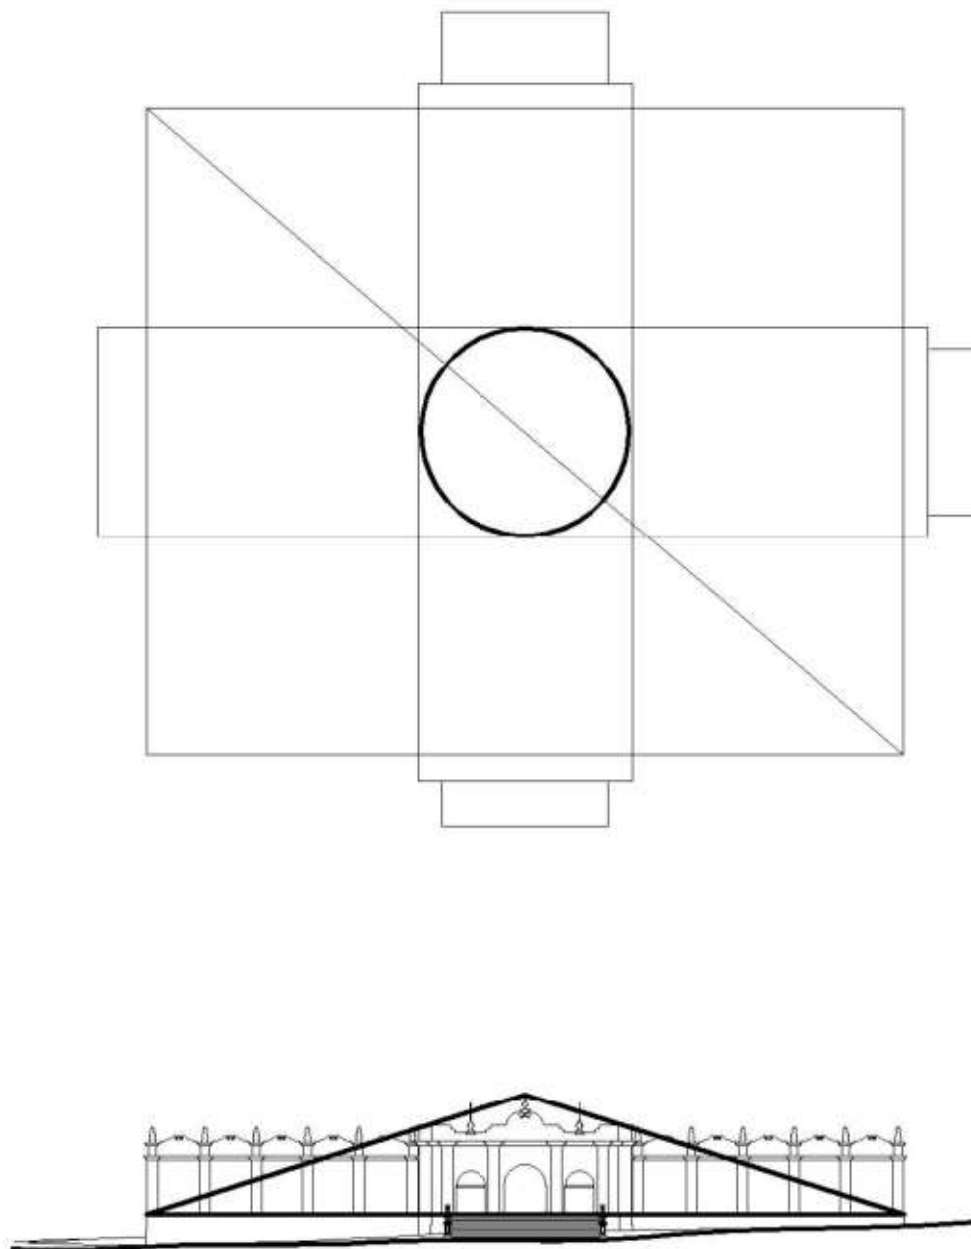
Se identificó la relación existente en la configuración del diseño en planta como en sección del edificio.

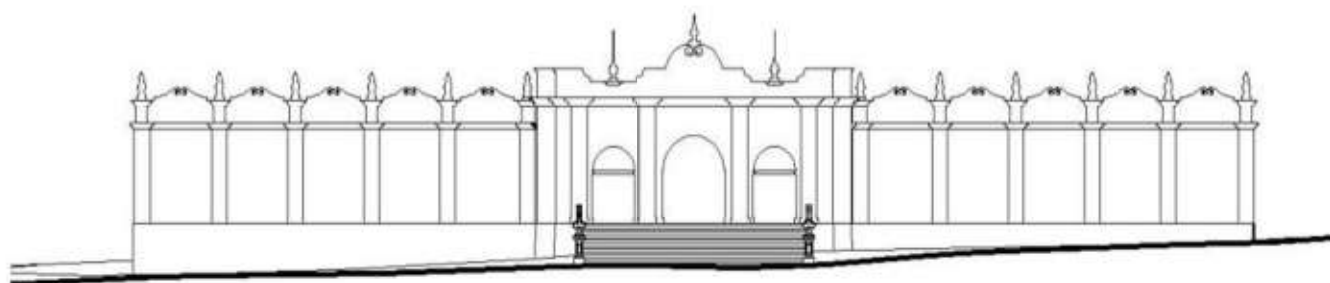
**Figura 54 Masa**

Predominio de la masa sobre la abertura. Cerramiento del volumen a través de muros perimetrales.

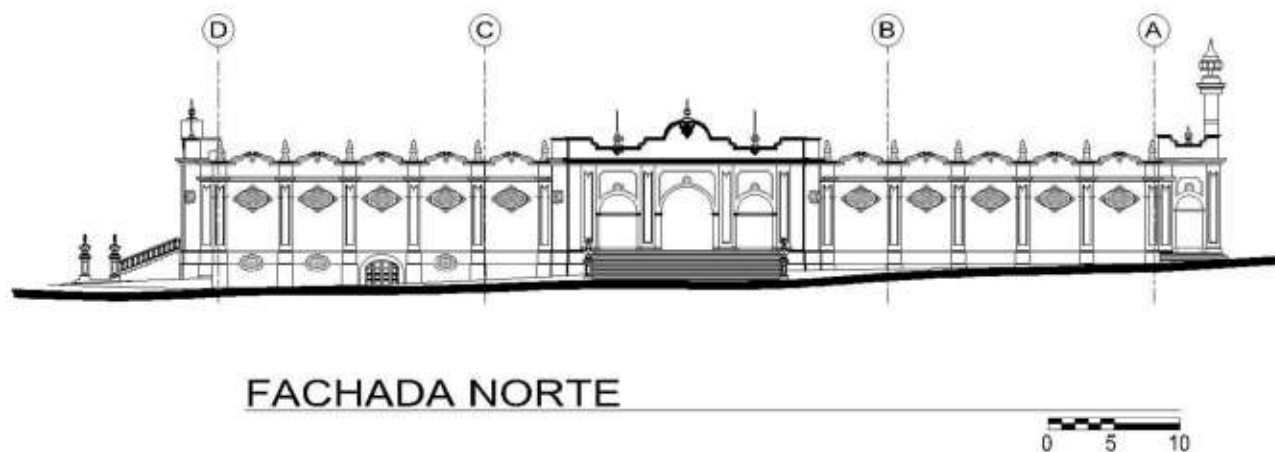
Figura 55 Fachada norte

Remates con pináculos de influencia mudéjar y Art Decó(ver detalle figura )sobre pilastra.

En esta fachada se puede notar la ventanearía de forma elíptica que da iluminación al sótano.

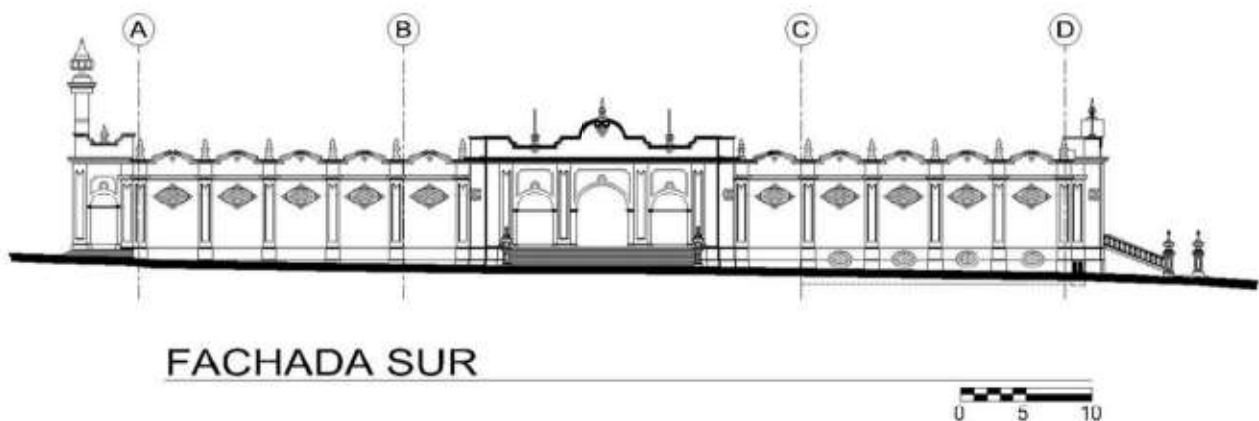
**Figura 56 Fachada sur**

En esta fachada se puede notar la ventanería de forma elíptica que da iluminación al sótano.

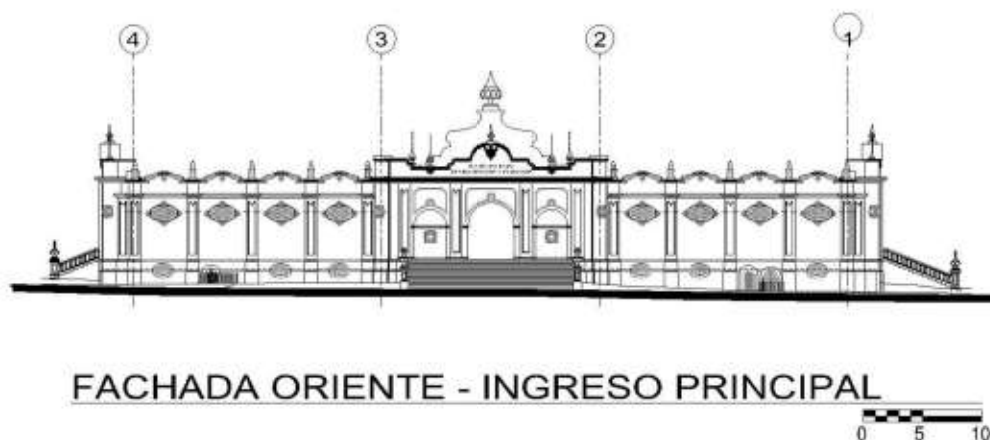
**Figura 57 Fachada oriente**

En esta fachada se puede notar la ventanería de forma elíptica que da iluminación al sótano y puertas de acceso al sótano, donde se localiza el área de servicios de salón. (Sanitarios, bodega, otros. Área sin acceso).

Se encuentran tres ingresos al sótano que en su origen era parte de los servicios y almacenaje de materiales a la exposición.

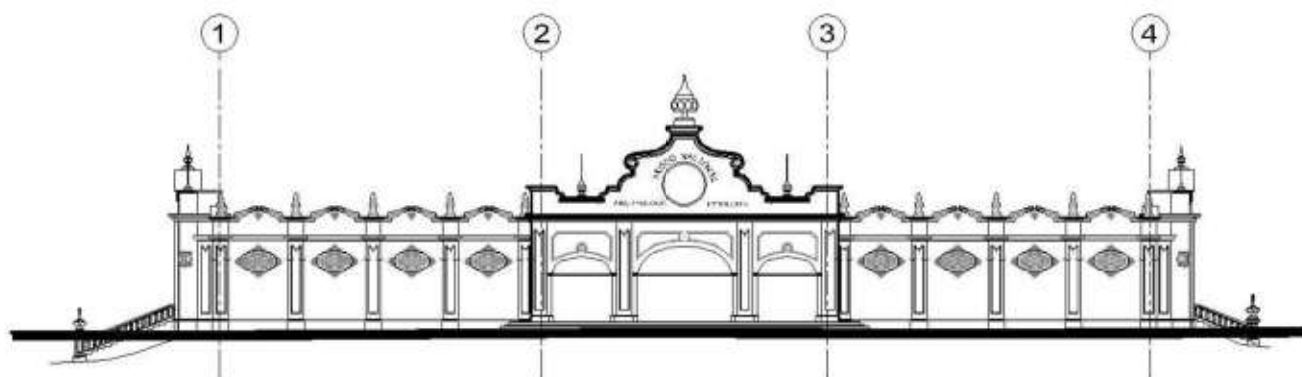
## FACHADA PONIENTE

- Juego de entrantes y salientes a través de los pórticos y molduras, que le imprime movimiento a las fachadas.
- Las fachadas presentan en sus escalinatas balaustradas con rasgos barrocos y neoclásicos, con remates de pináculos de influencia mudéjar y Art Decó
- A lo largo de las fachadas se encuentran pináculos con un ritmo que coincide con las pilastras que enmarcan las ventanas, estos son apiramidados escalonados con degradación de tamaño hacia arriba de forma geométrica poligonal.
- Los pórticos norte, sur y este presentan en sus extremos laterales muros curvos de influencia Art Decó.

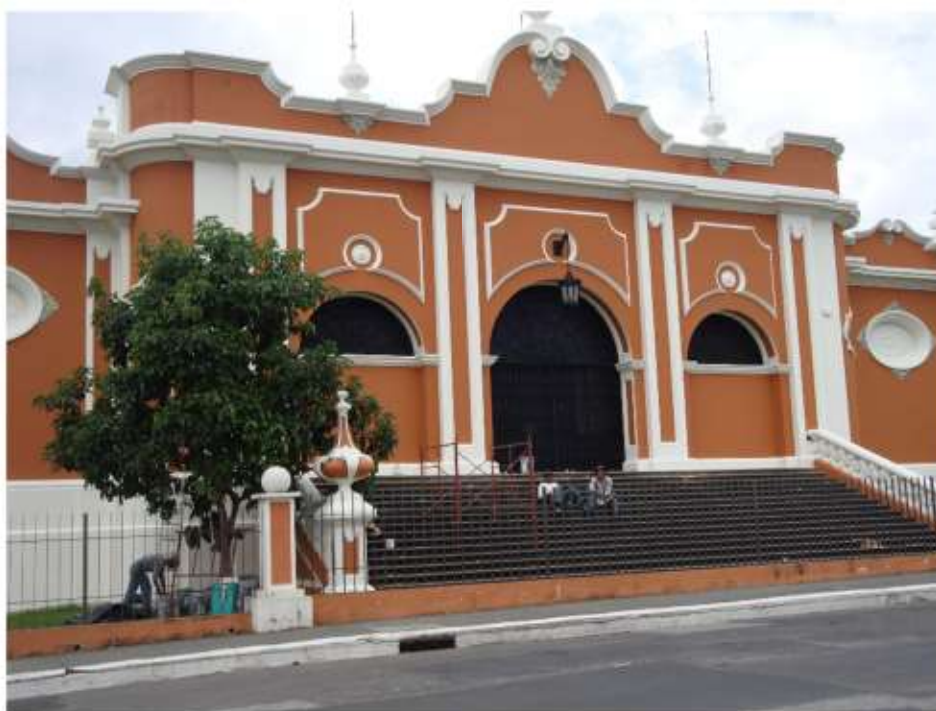
**Figura 60 Pórtico norte**

- El pórtico norte, actualmente, su ingreso se encuentra cerrado, se accede por medio de una escalinata con pasamanos balaustrado con rasgos barrocos y neoclásicos.
- Los pórticos presentan en sus extremos laterales muros curvos de influencia Art Decó.
- Se observan tres ingresos actualmente cerrados.
- Presenta en el centro un frontón circular cortado rematando con volutas encontradas con decoración vegetal y cornisa mixtilínea.
- El pórtico presenta tres pináculos en su fachada ubicados al centro, izquierda y derecha de base circular de influencia mudéjar y Art Decó.

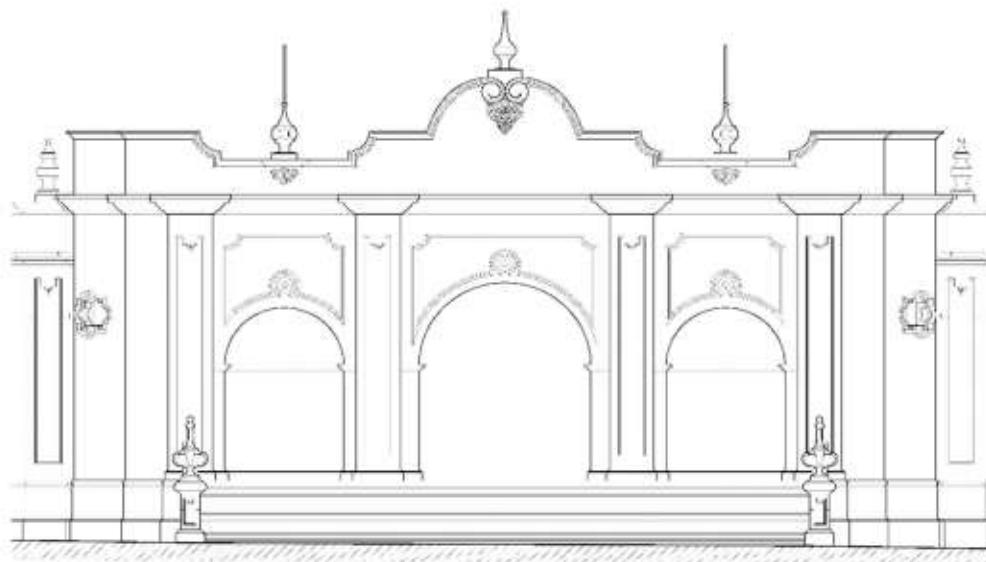
**Figura 61 Morfología pórtico sur**

## ELEVACION MORFOLOGICA PÓRTICO SUR

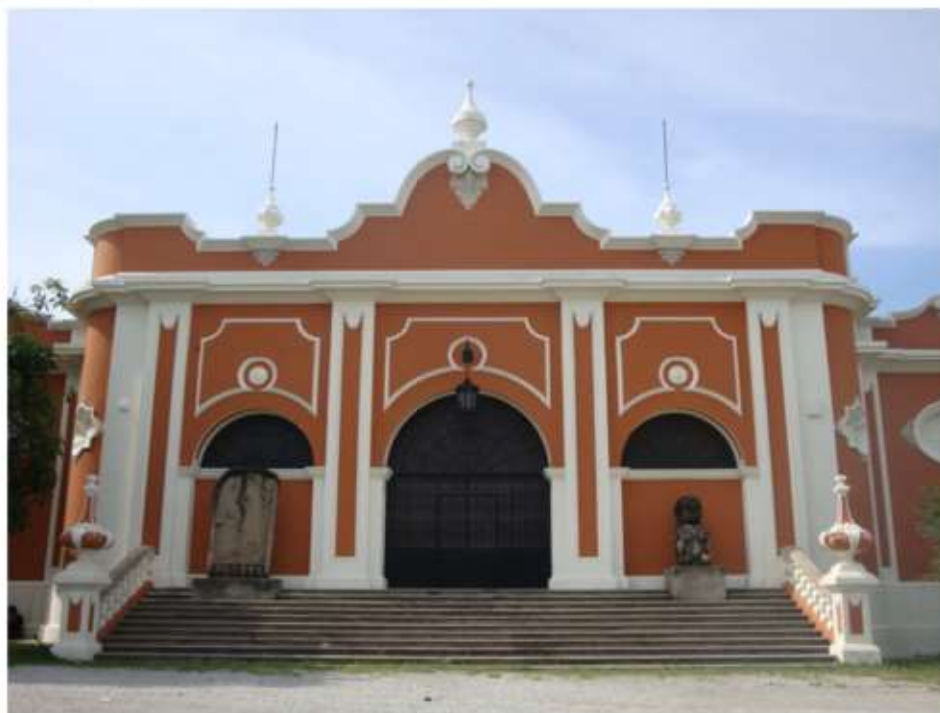
**Figura 62 Pórtico sur**

Pórtico sur: se llega a él por medio de una escalinata con pasamanos.

Su ingreso es por medio de la escalinata con pasamanos balaustrado con rasgos barrocos y neoclásicos.

Posee un frontón circular cortado rematado con volutas, al centro a izquierda y derecha un pináculo con base redonda y bulbosa de influencia mudéjar y Art Decó. Este ingreso actualmente cerrado por el traslado del museo presenta en sus extremos laterales muros curvos de influencia Art Decó.

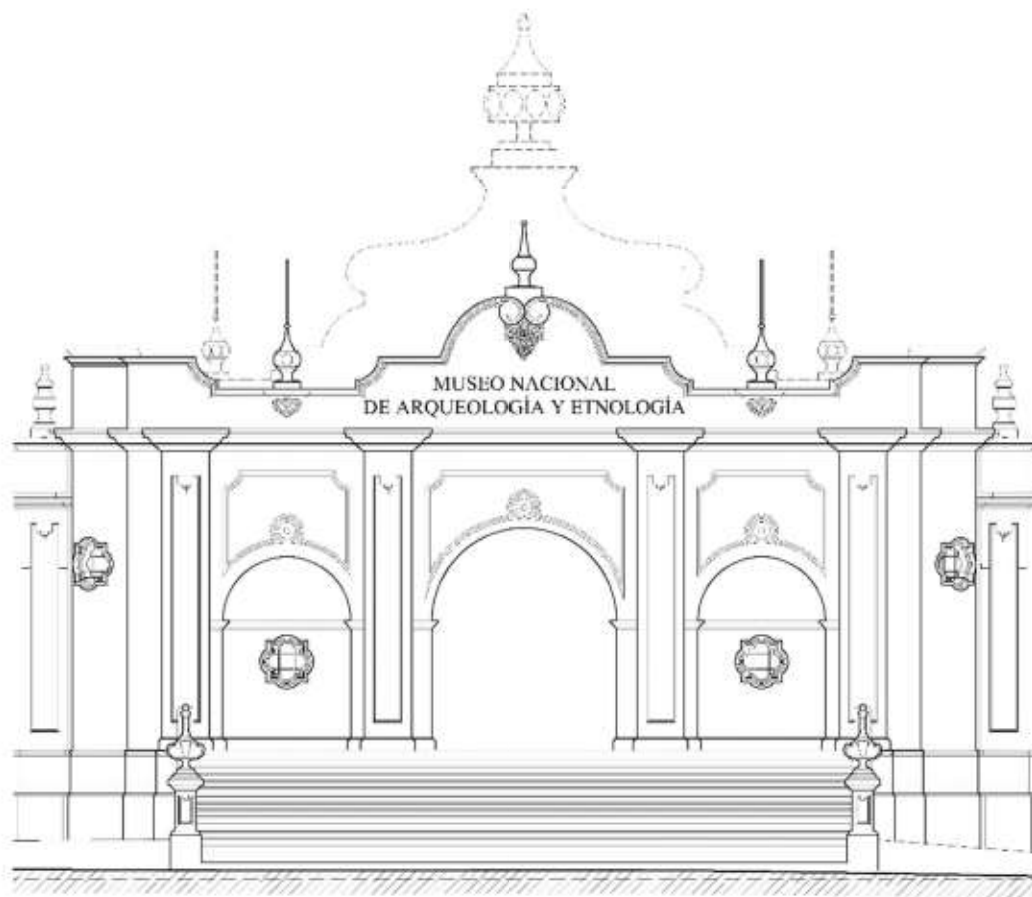
**Figura 63 Morfología pórtico oriente**

### ELEVACION MORFOLOGICA PÓRTICO ORIENTE

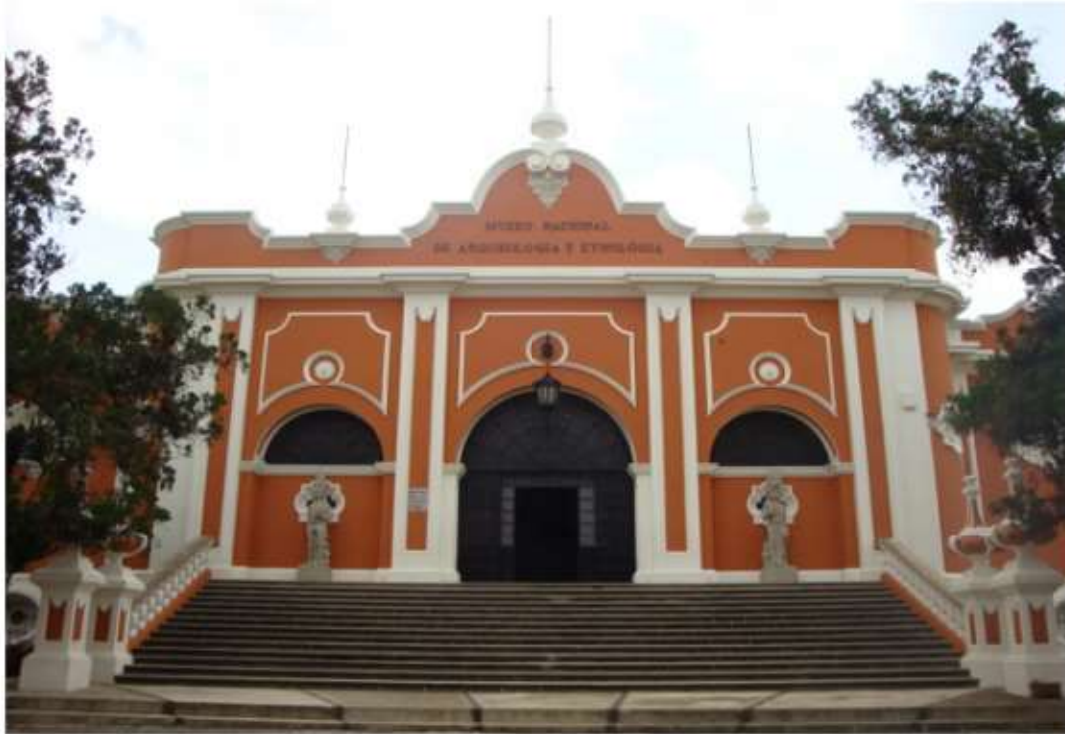
**Figura 64 Pórtico oriente**

Este pórtico actualmente es el ingreso al Museo Nacional Arqueología y Etnología. Se llega a él, por medio de una escalinata balaustrada con rasgos barrocos y neoclásicos.

Cuenta con tres ingresos, dos cerrados por seguridad.

Frontón circular cortado, el petril tiene una cornisa mixtilínea en todo el perímetro periódicamente rematando con volutas y decoración orgánica.

Tres pináculos de influencia mudéjar y Art Decó, que enfatizan su ingreso.

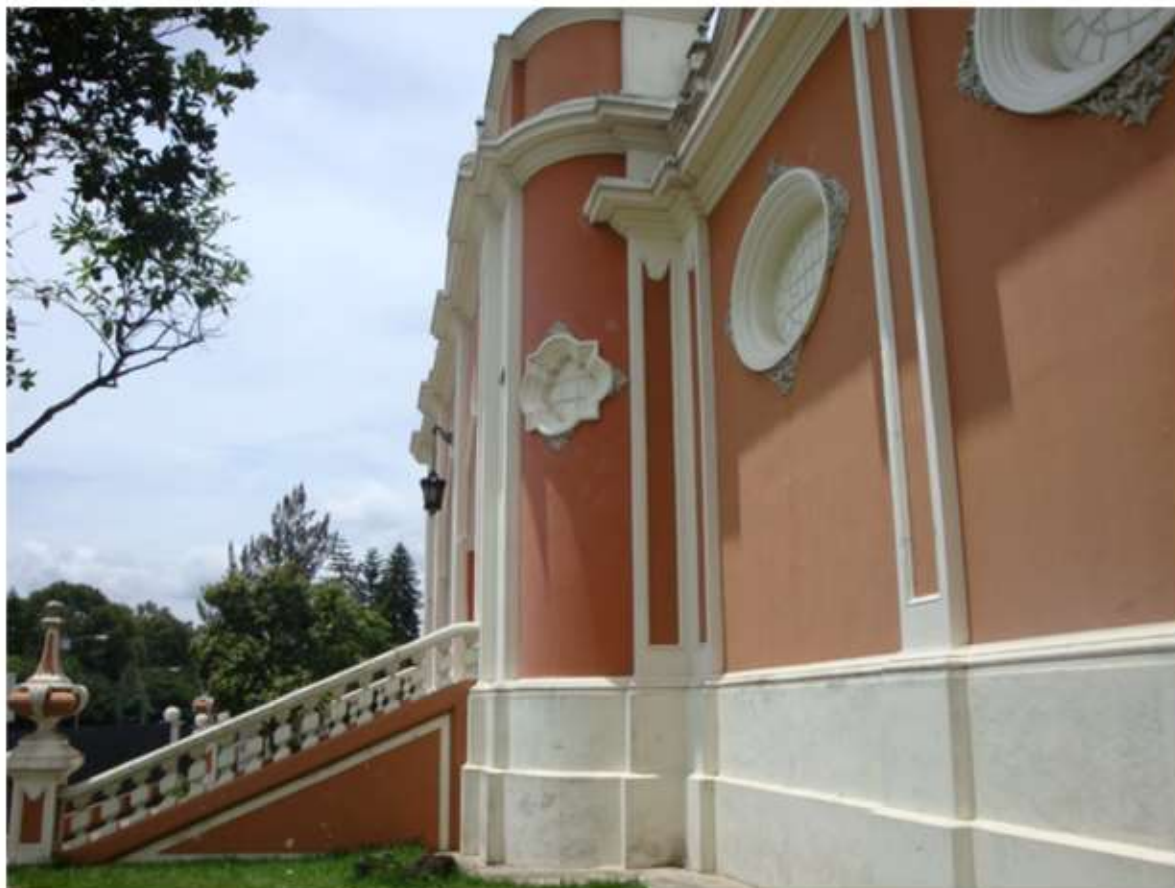
**Figura 65 Vista lateral de pórtico**

Los pórticos norte, sur y oriente lo conforman muros curvos con influencia Art Decó en sus extremos laterales.

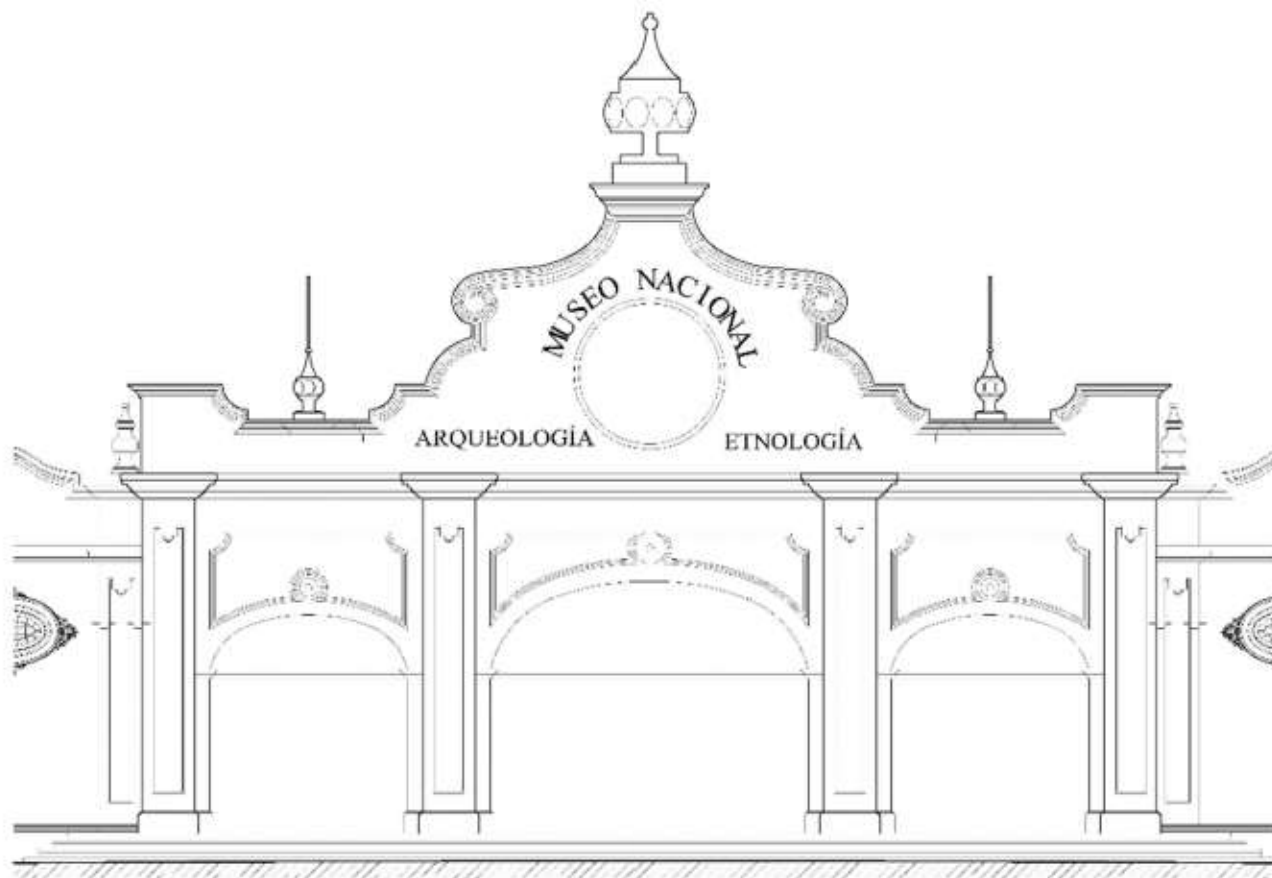
**Figura 66 Morfología pórtico poniente**

Tratamiento especial en el pórtico poniente, que fue el acceso principal al Salón 5. Este presenta un ingreso enfatizado que remata en un espacio abierto hacia el exterior con una cubierta sostenida por tres arcos frontales tipo carpanel y dos arcos laterales de medio punto; todos estos arcos descansan en pilares con decoración Art Decó y están rematados con una decoración geométrica mixtilínea.
