**ANÁLISIS MORFOLÓGICO DEL SALÓN 5,  
FINCA LA AURORA SEDE DEL MUSEO NACIONAL DE  
ARQUEOLOGÍA Y ETNOLOGÍA**

Proyecto de graduación desarrollado por: Lorena María Solís Fuentes

Para optar al título de: Arquitecta

Guatemala, septiembre de 2024

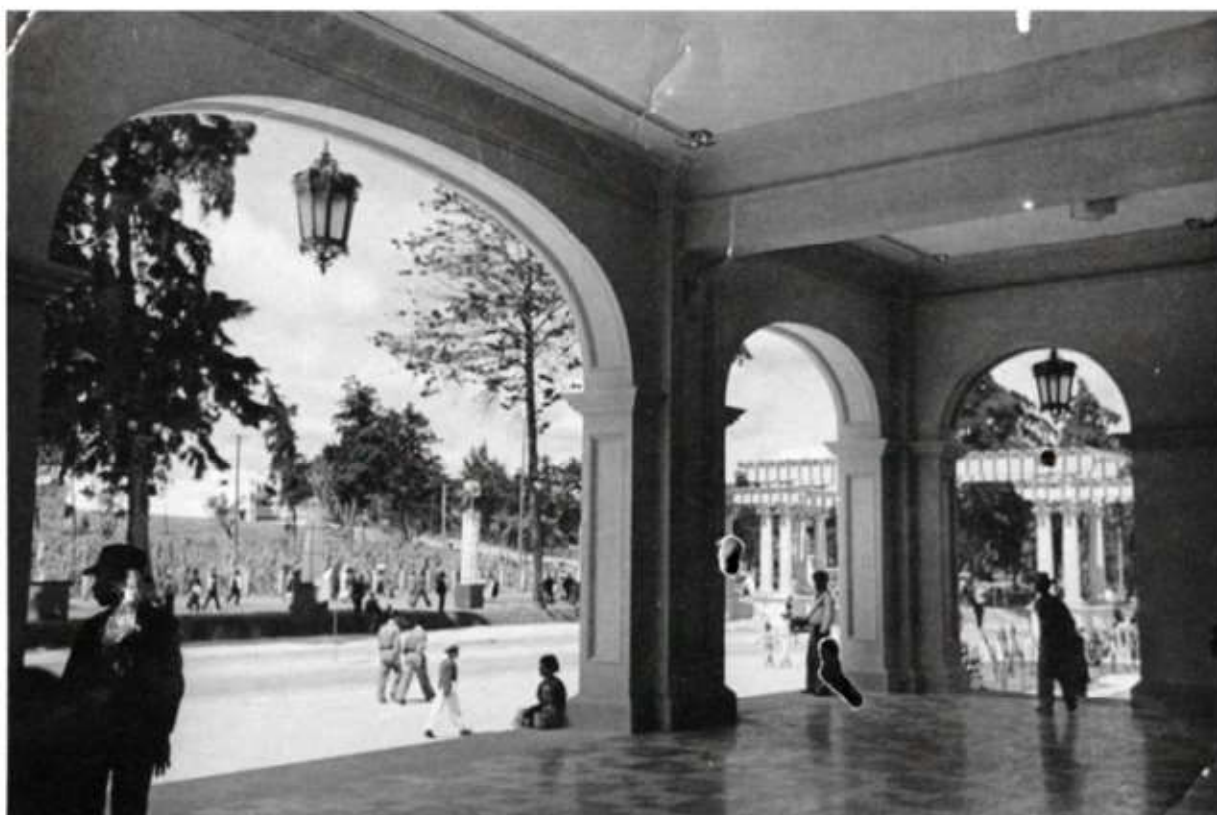
**Figura 67 Pórtico poniente**

Pórtico poniente en el año 1939

Este pórtico da acceso a un vestíbulo de espacio mayor que el de los otros tres pórticos. Estableciéndose de esta manera un juego de entrantes y salientes mayor al resto de fachadas.

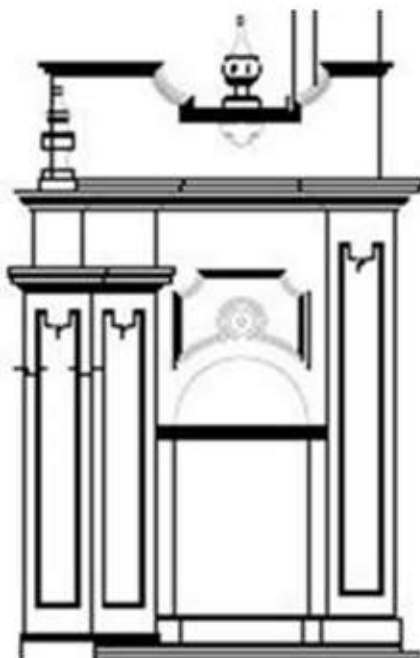
**Figura 68 Morfología Muro típico**

### Detalle morfológico lateral pórtico poniente

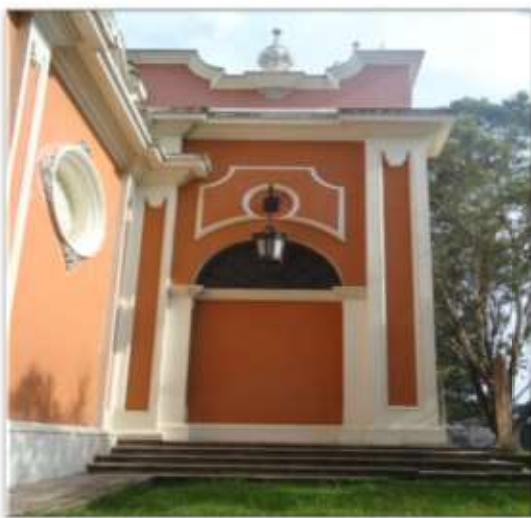
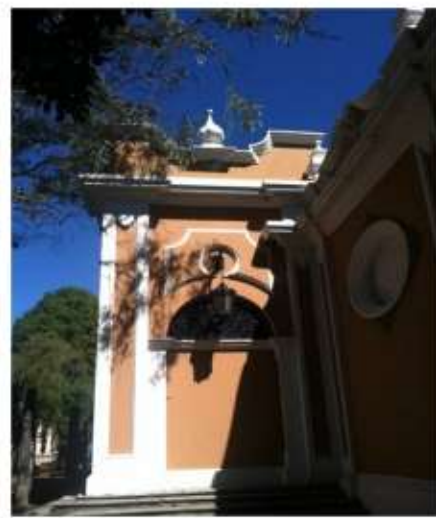
**Figura 69 Pórtico poniente vistas laterales**

**Vistas norte y sur del pórtico poniente, actualmente cerrado hasta la altura de la imposta.**

El remate superior del pórtico presenta una altura mayor que el resto de pórticos con frontón mixtilíneo escalonado en forma piramidal, combinando volutas, curvas cóncavas y convexas, ángulos rectos, rematado por un pináculo bulboso de influencia árabe enfatizando así el eje central del volumen. Los arcos presentan una decoración superior a base de molduras geométricas mixtilíneas.

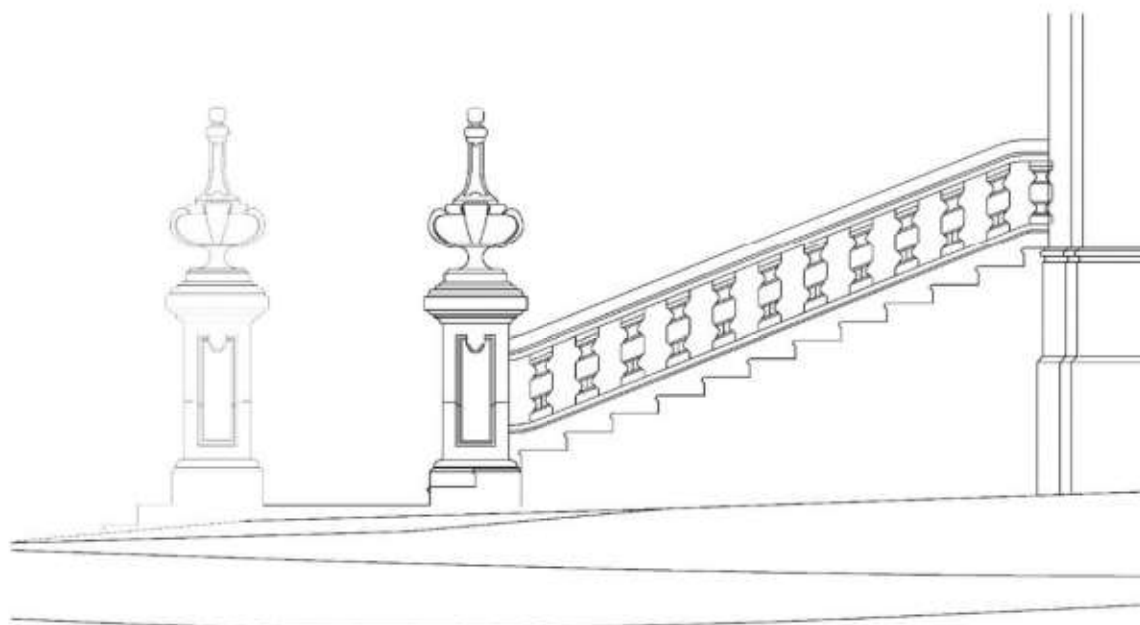
**Figura 71 Escalinata**

Morfología de escalinata elemento conformado por geometría básica, balaustrado de base cuadrado y ornamentación base cuadrada y bulbosa con influencia estilo mudéjar.

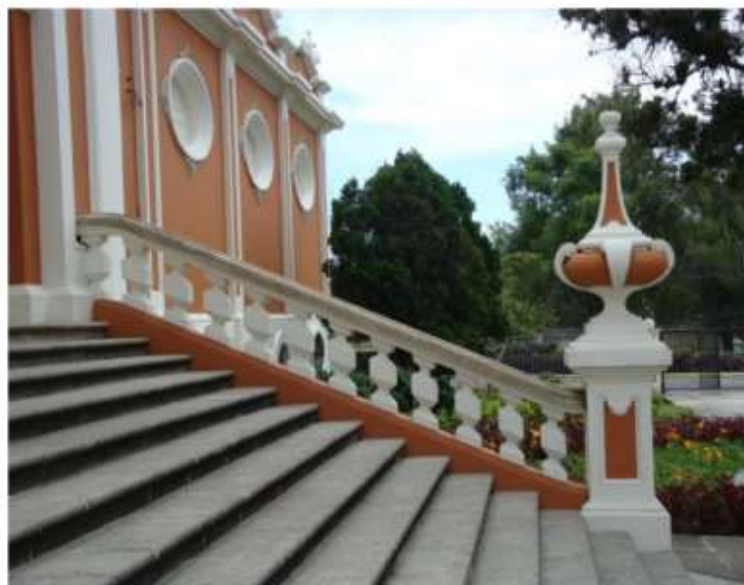
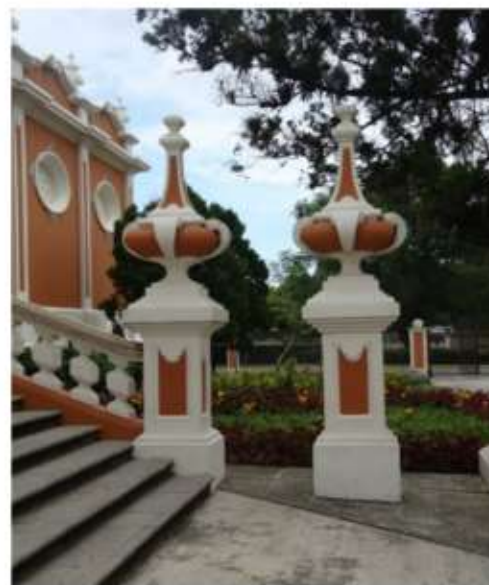
**Figura 73 Vista de remate de escalinata**

Escalinata vista de pasamano balaustrado

Detalle de elementos de remate de escalinatas base cuadrada y remate bulboso.

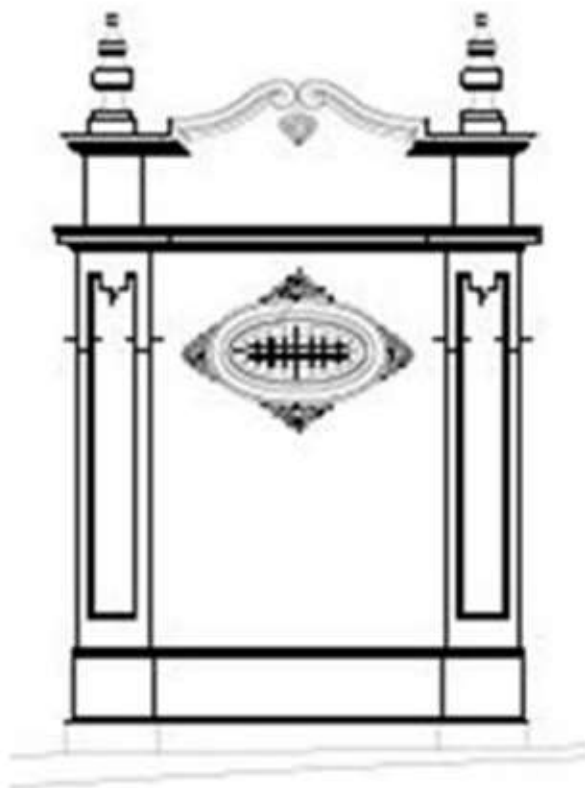
**Figura 74 Detalle de muro típico**

Detalle típico de muro de fachada, se observa pretil, pináculos tipo 5. Ventana elíptica, cornisa inferior y superior.

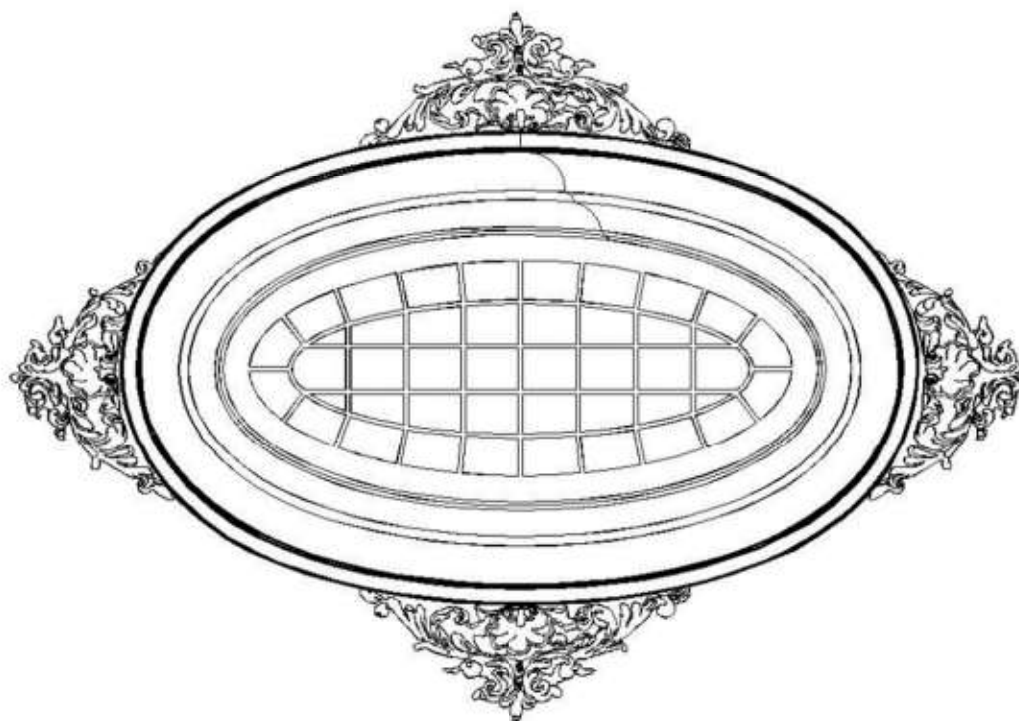
**Figura 75 Detalle ventana**

Morfología de la ventana tipo 1, figura geométrica elíptica con molduras que enfatizan su forma y decoraciones estilo Art Decó.  
Fuente: Elaboración propia.

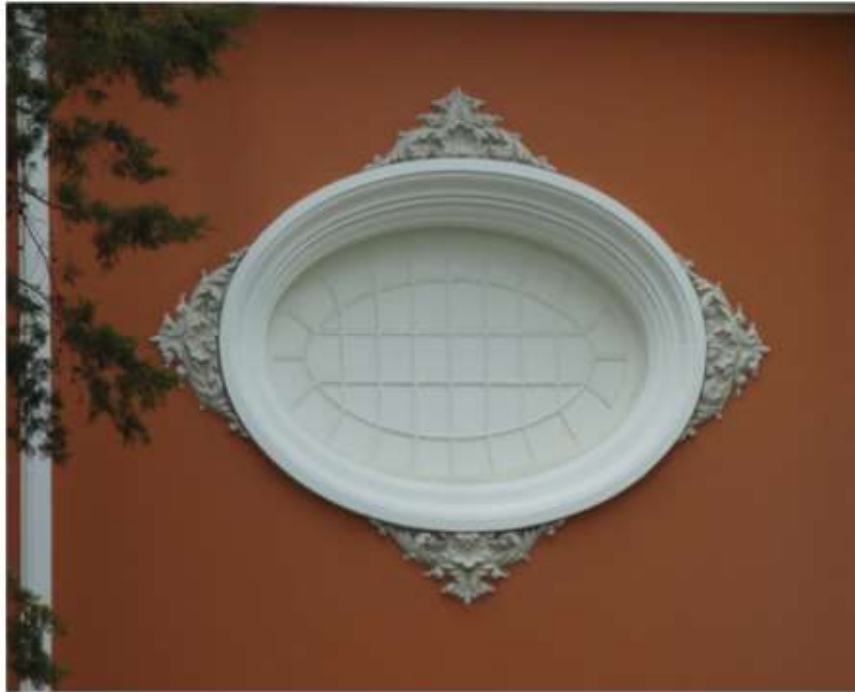
**Figura 76 Ventana típica**

Vista exterior de la ventana tipo 1, elíptica con molduras hacia dentro y decoraciones estilo Art Deco y ornamentación ultra barroco.

Esta decoración recuerda la ultrabarroca o rococó dado su recargo de ornamentación. El espacio de la ventana está dividido en dos elipses que siguen el contorno exterior de las mismas y líneas verticales que dividen en pequeños cuadrados y semicírculos el interior de estas.

El tratamiento interior de estas presenta una moldura en relieve de madera siguiendo la forma elíptica y líneas verticales que dividen su interior.

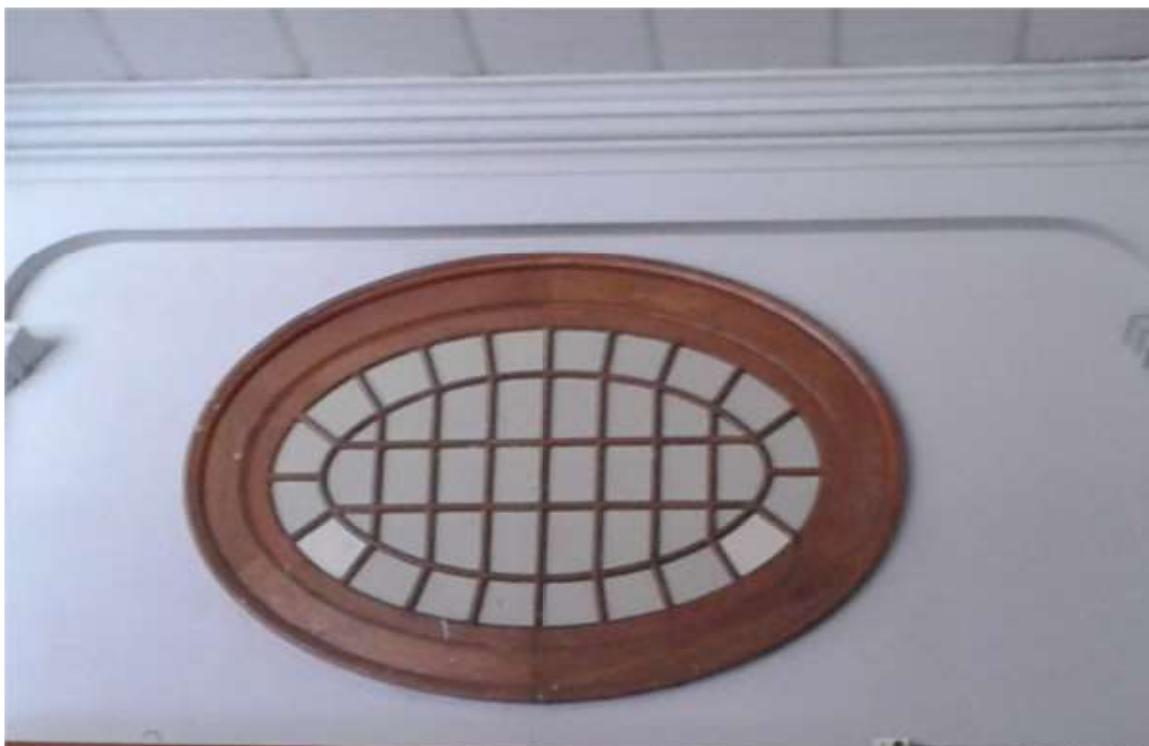
**Figura 77 Vista interior**

La función original de las ventanas fue permitir la entrada de luz natural al espacio interior, sin embargo, actualmente el vidrio está cubierto por pintura debido al tipo de exposición del museo.

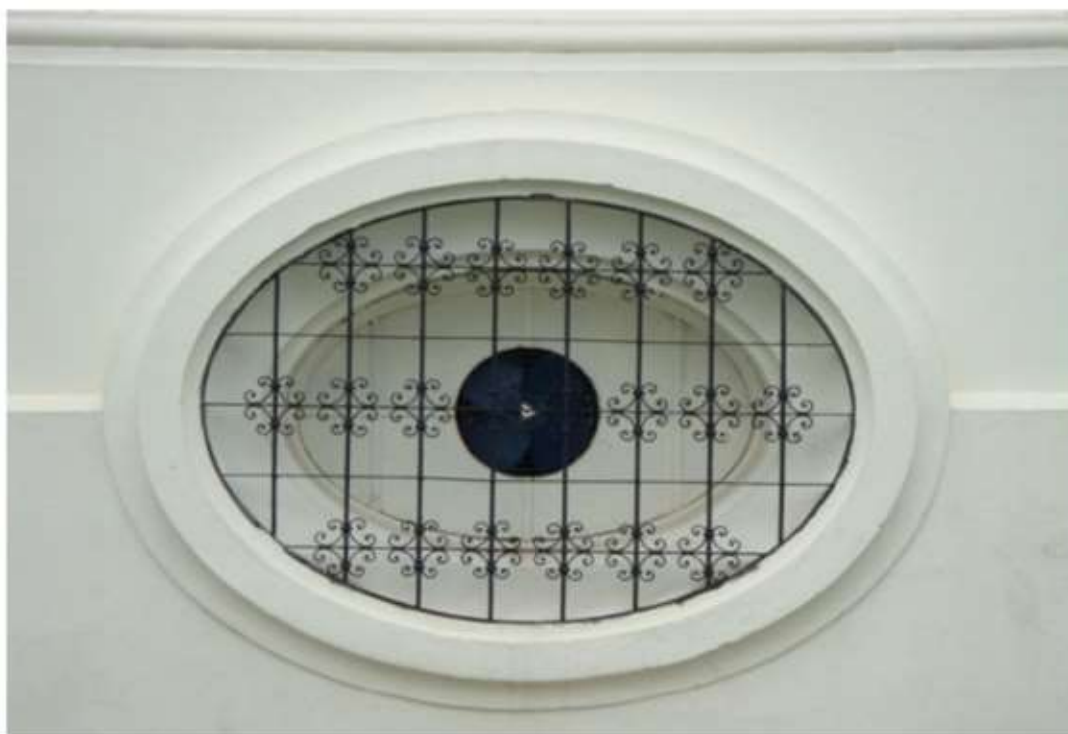
**Figura 78 Ventana tipo 2**

Con moldura de estuco al exterior en alto relieve en todo su perímetro sin decoración escultórica. El espacio de la ventana está dividido en dos elipses que siguen el contorno exterior o bajo relieve de las mismas. Las ventanas que corresponden al sótano (área destinada a los servicios complementarios) tienen protección y seguridad sistema eléctrico especial, balcón de hierro.

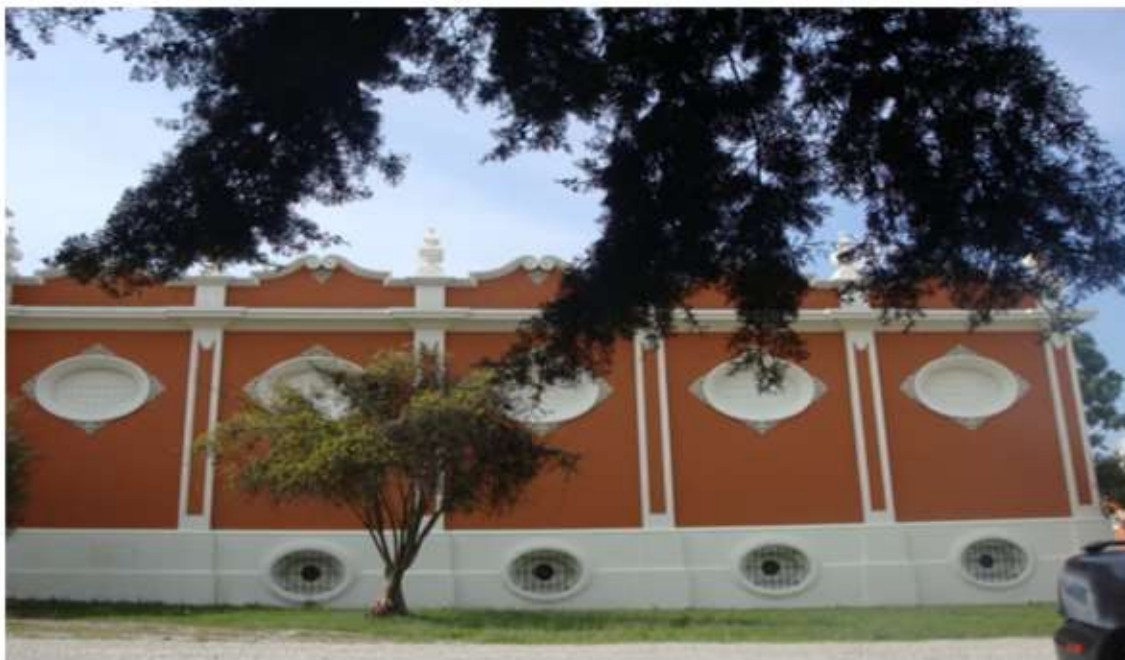
**Figura 79 Ubicación ventanas tipo 2**

Vista l ventanas elípticas tipo 2, en el l sótano, fachadas norte, sur y oriente.  
Esta fotografía se tomó según resolución ADMINISTRATIVA DE LA DIRECCIÓN  
GENERAL DEL PATRIMONIO CULTURAL Y NATURAL DEL MINISTERIO CULTURA Y  
DEPORTES NUMERO 506 -2016 GUATEMALA OCTUBRE DEL AÑO DOS MIL  
DIFCISÉS

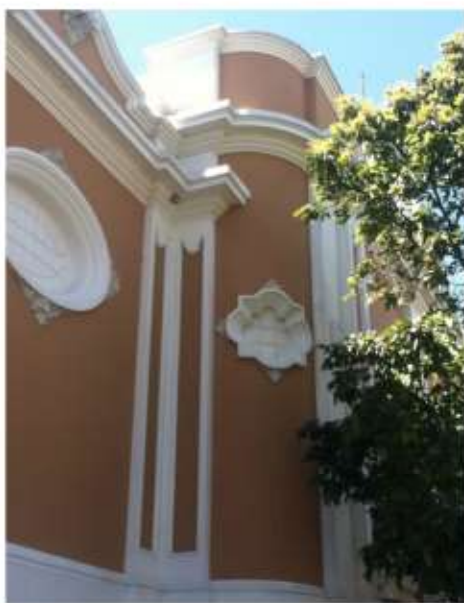
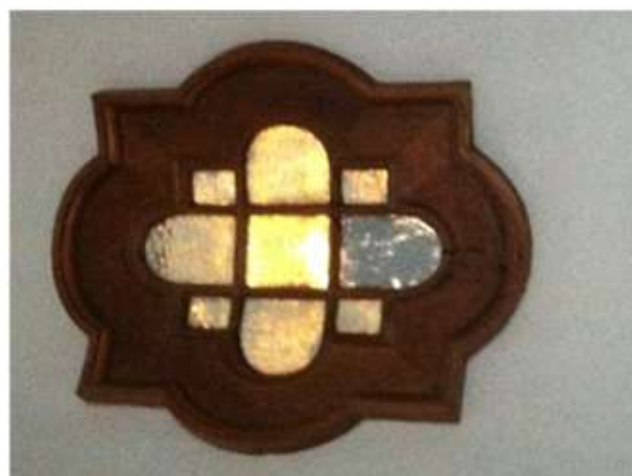
**Figura 81 Ventana tipo 3**

En los muros curvos de los pórticos norte, sur y oriente se localiza una ventana tipo 3 presentando base cuadrada conformada por cuatro lóbulos unidos por ángulos rectos, siguiendo esta forma mixtilínea la moldura, exterior bajo relieve, con ornamentación vegetal, en el interior tiene moldura en alto relieve de madera fina.

Vista interior ventana tipo 3, con marco de madera, alto relieve.

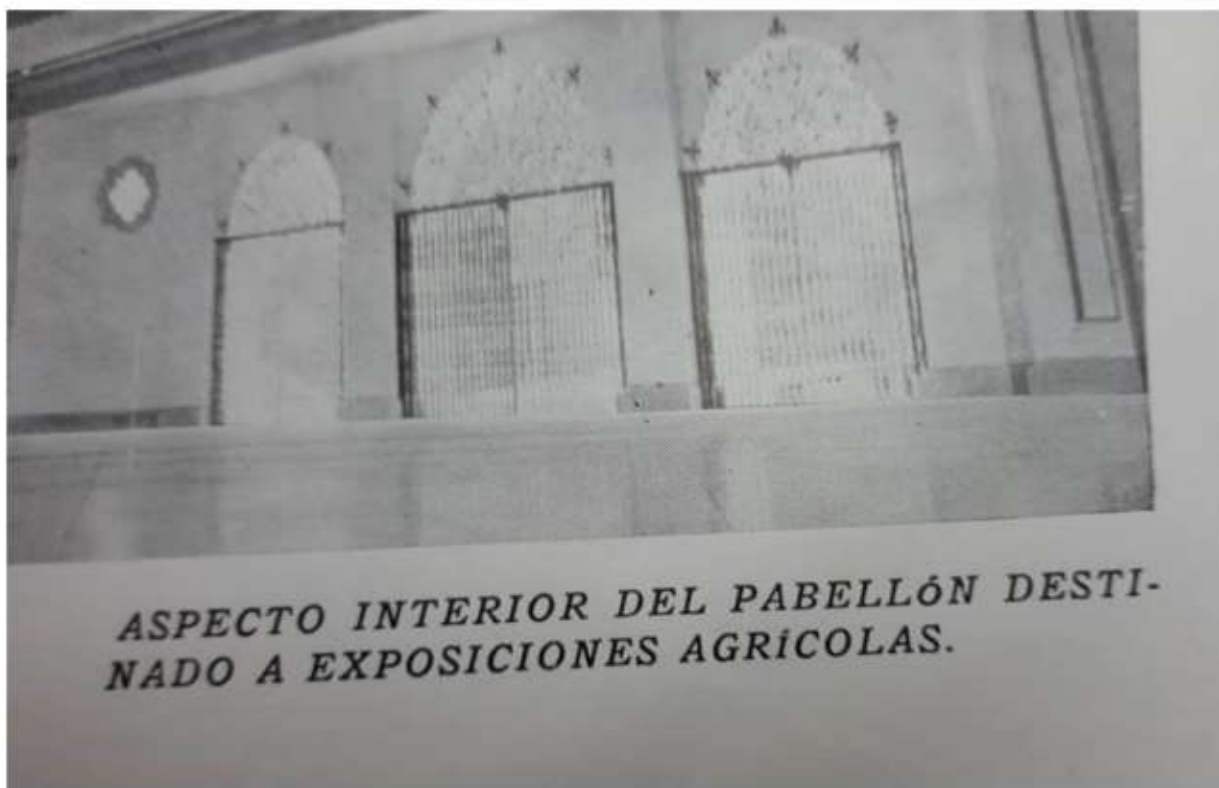
Figura 82 Vista interior de puertas

Puertas corredizas de hierro forjado de dos hojas dividida en dos partes, la parte inferior llega hasta la altura de la imposta con detalle de celosía simple en forma de x y tímpano de arco medio punto, la parte superior constituye una ventana fija de arco de medio punto con diseño orgánico de hierro, ubicadas en fachadas norte, sur, este; cerradas actualmente.

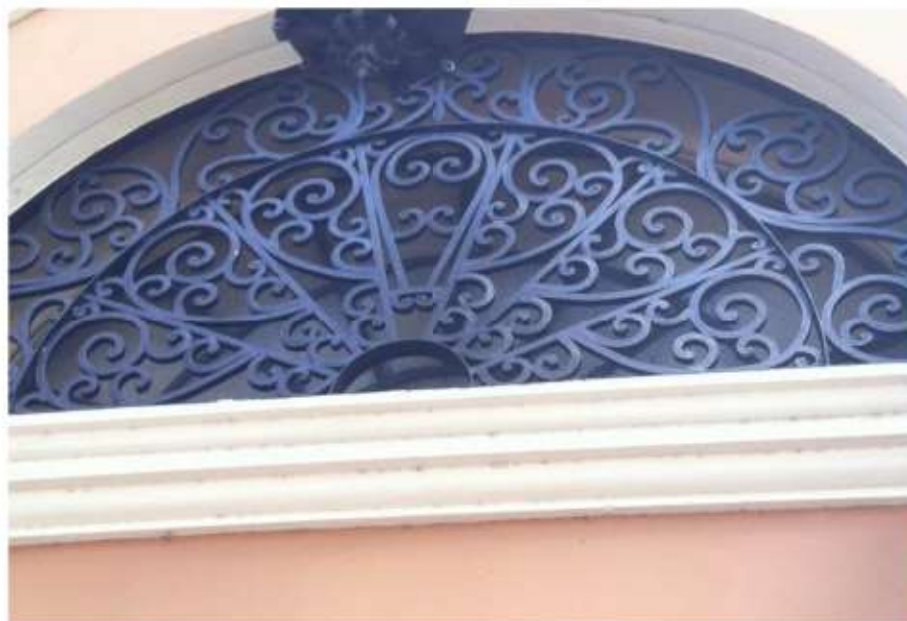
**Figura 83 Herrería original**

Detalle de herrería original del edificio.  
Esta fotografía se tomó con autorización del Ministerio de  
Cultura y Deportes

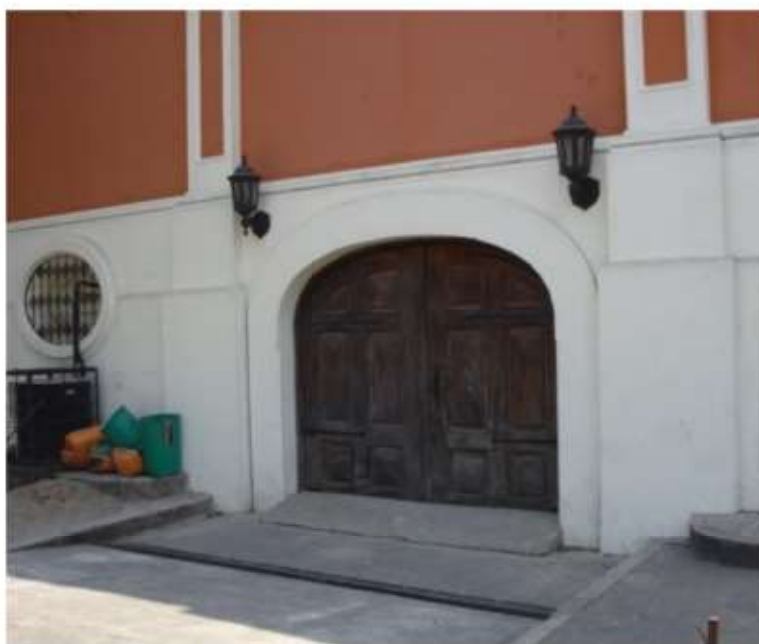
**Figura 85 Puertas de madera**

El edificio cuenta con puertas de madera fina (caoba) de una y dos hojas de seis tableros cada hoja, dintel de medio punto y arco carpanel con influencias de estilo mudéjar en tableros y herrajes decorativos, ubicadas en el sótano de fachadas norte y este.

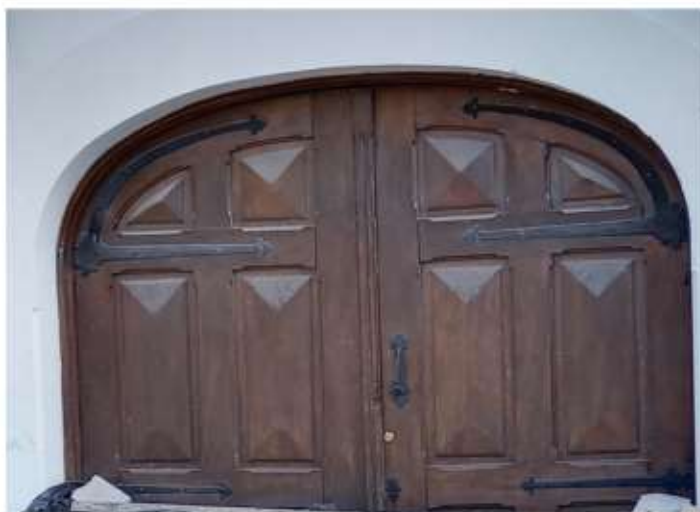
Puerta de madera tipo 2, tímpano tipo arco carpanel ingreso al sótano. Fachada norte.

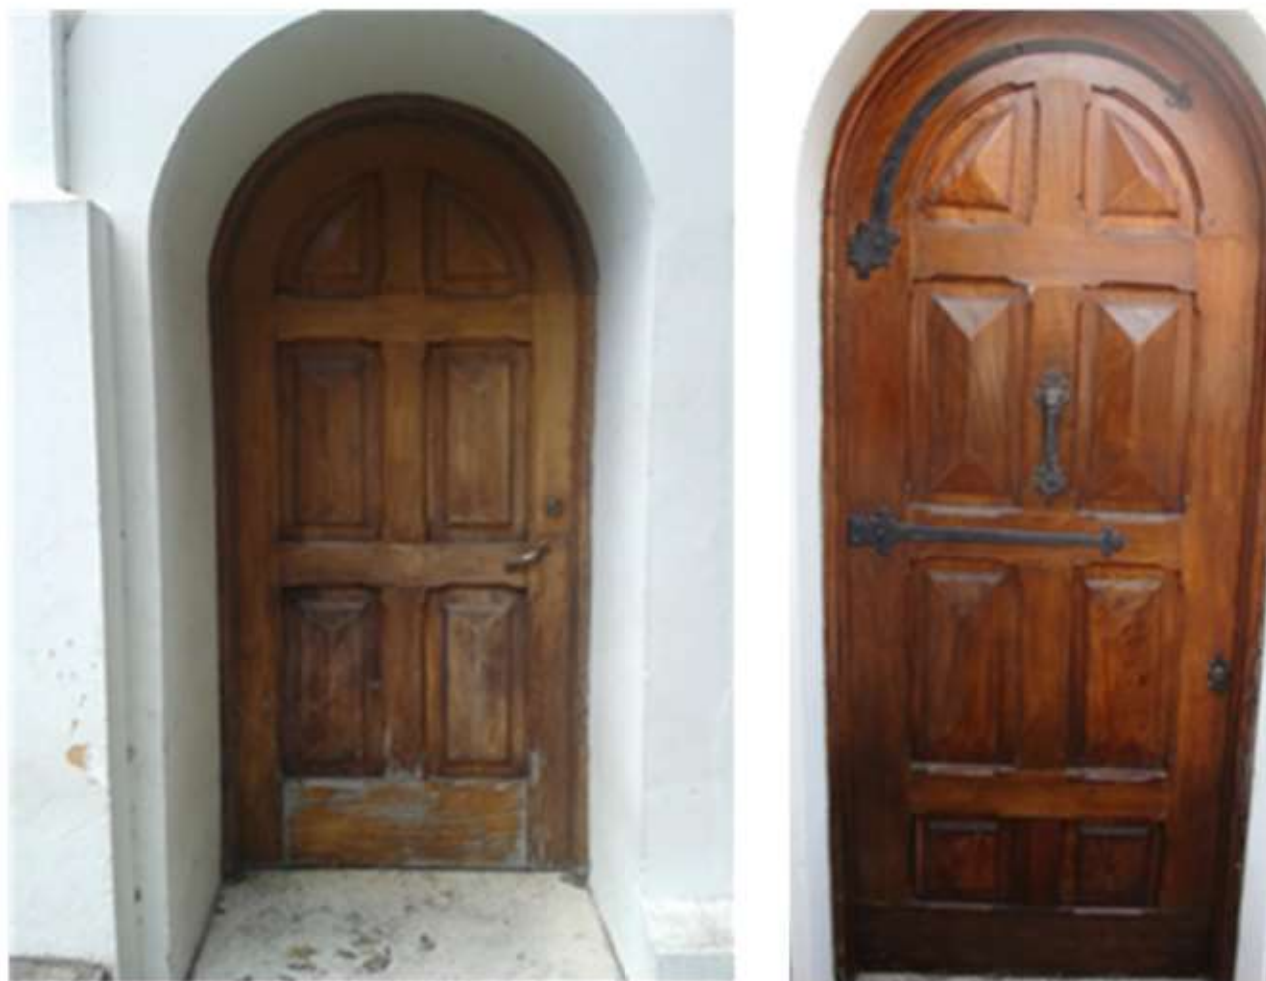
**Figura 86 Puerta de madera tipo 2**

Puertas de madera tipo 2, de ingreso al sótano, una de ellas muestra herrajes decorativos.

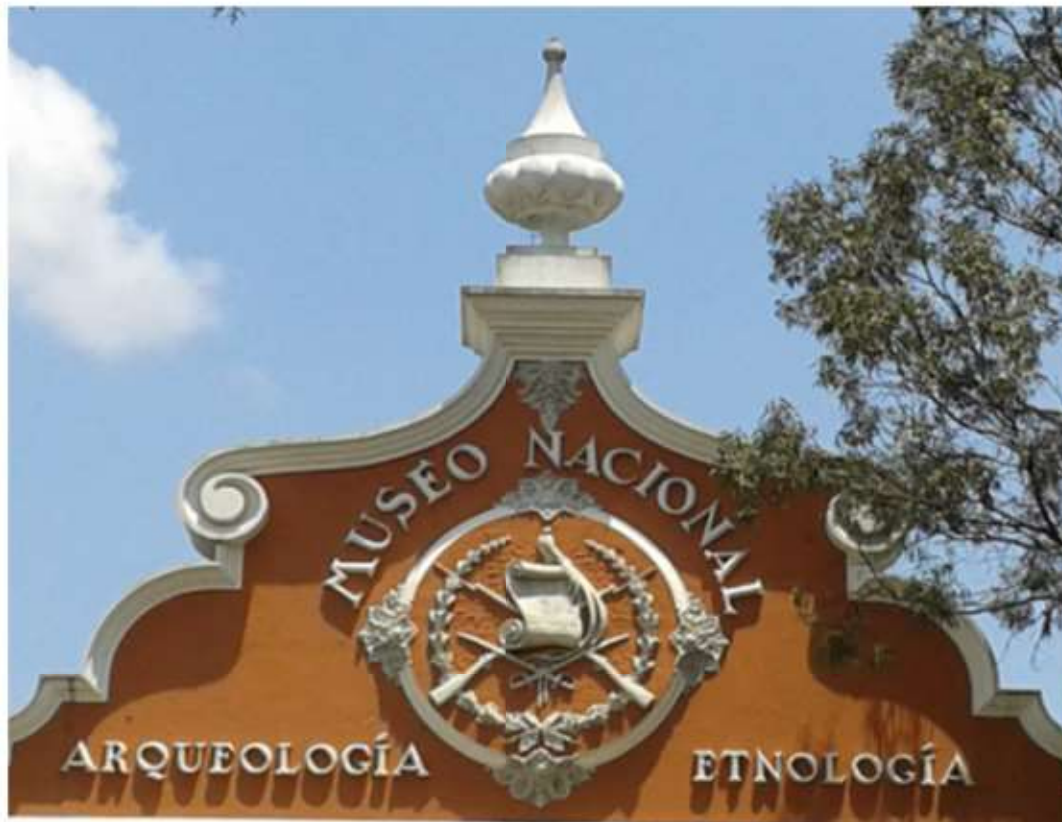
**Figura 87 Frontón 1**

Detalle de frontón en fachada poniente.

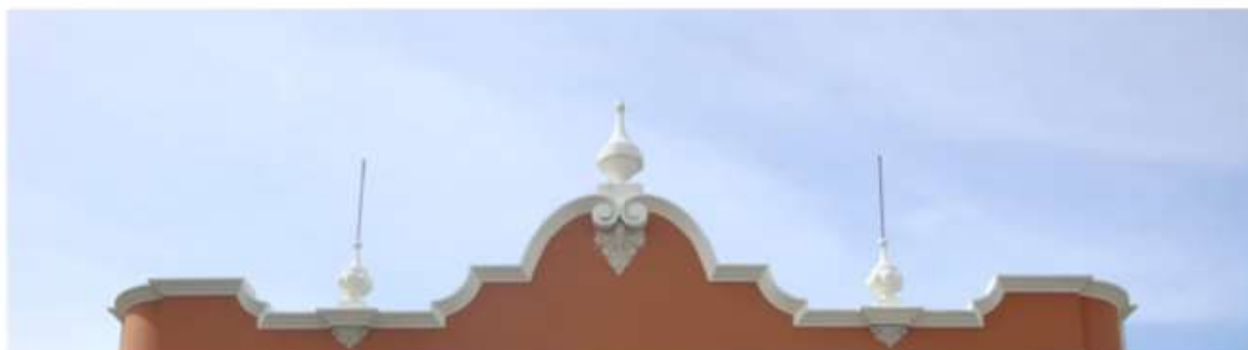
**Figura 88 Frontón 2**

Localizado en fachadas: norte, sur, oriente, base circular partido y cornisa mixtilínea produciendo movimiento y remate de volutas con detalles ornamentales orgánicos.

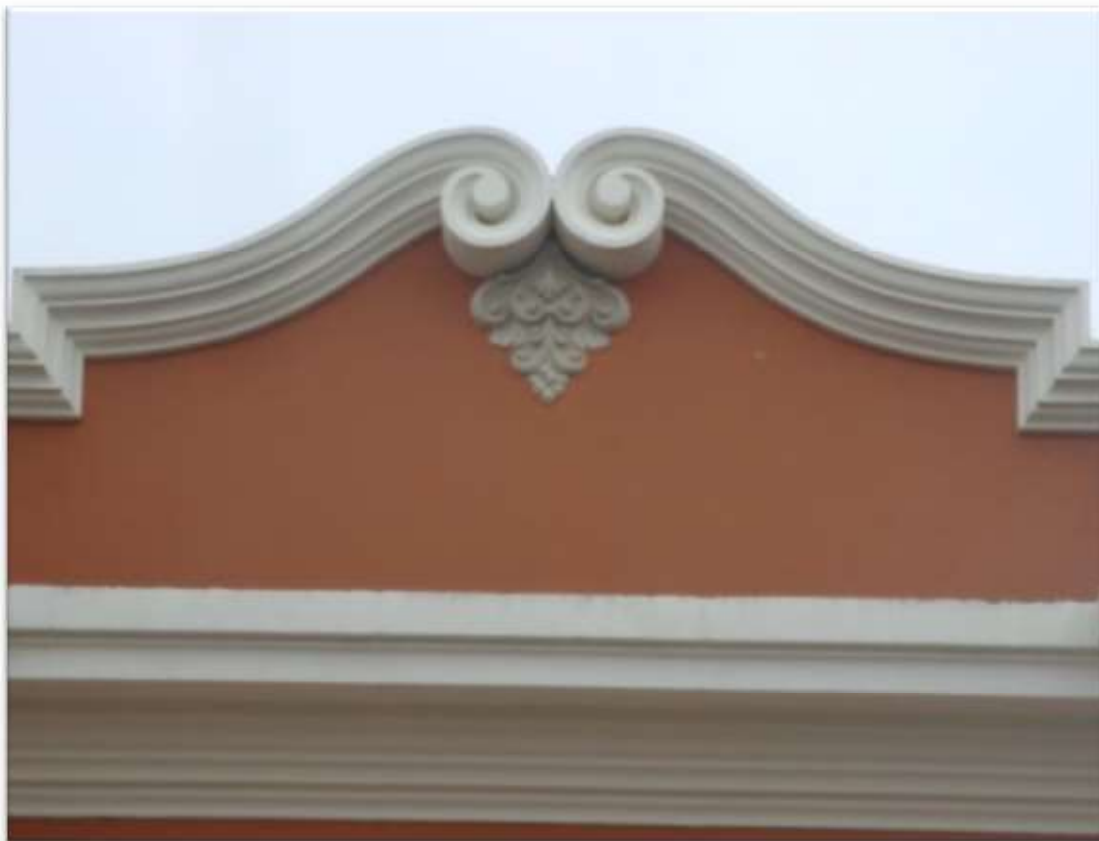
Frontón tipo 2. Base semicircular cortado. Cornisa y detalles mixtilíneos, remate de voluta en forma espiral ubicado en pórticos norte, sur, oriente. Esta fotografía se tomó con autorización del Ministerio de Cultura y Deportes.

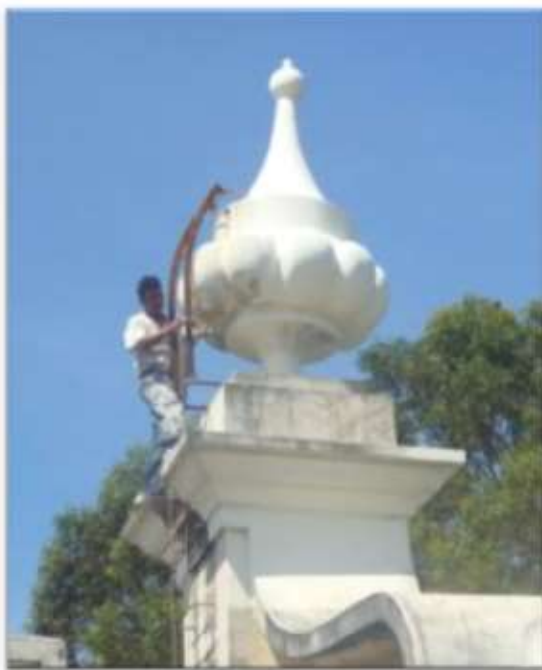
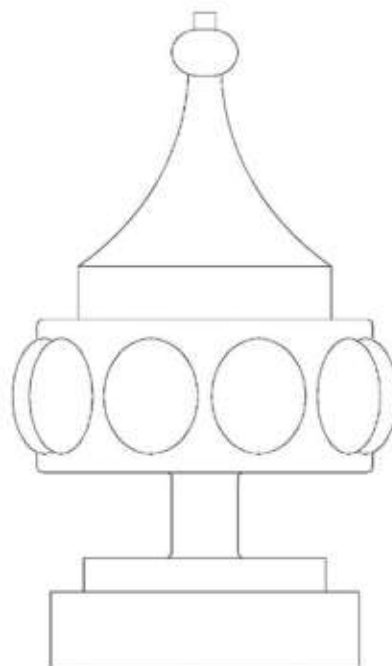
Figura 90 Detalle pináculo tipo 1

Morfología de pináculo tipo 1, base cuadrada, cuerpo en forma de cono con base bulbosa, estilo mudéjar ubicado en pórtico poniente.

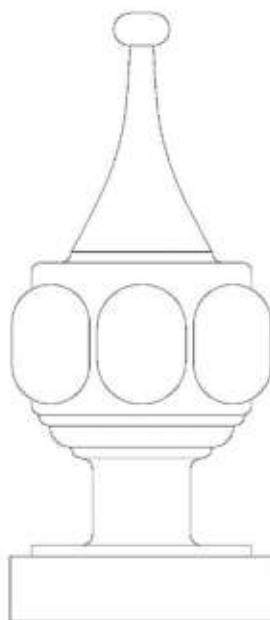
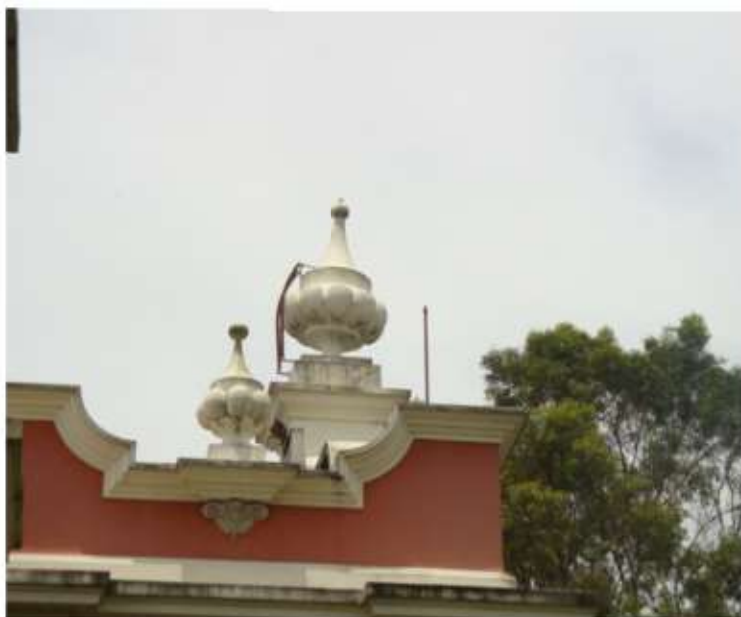
**Figura 91 Pináculo tipo 2**

Detalle morfológico pináculo 2. Base cuadrada, cuerpo forma de cono y base bulboso, estilo mudéjar en pórtico poniente, Difiere en tamaño.  
Fuente: Elaboración propia.

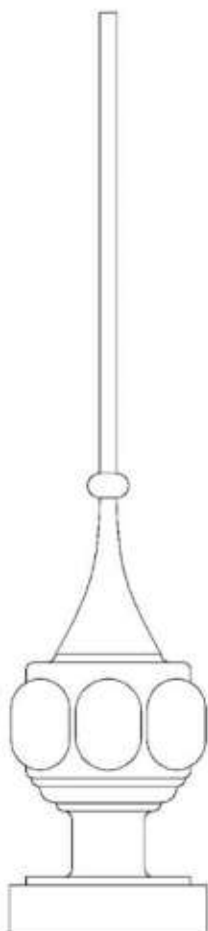
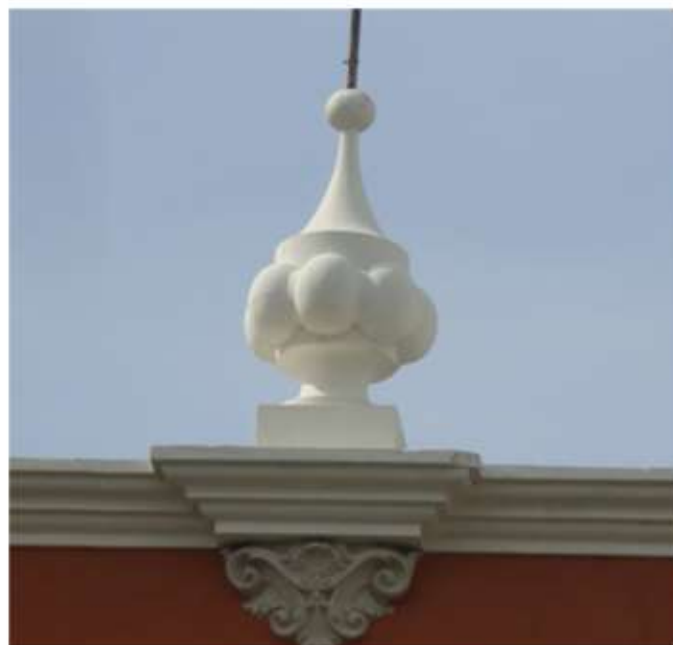
**Figura 92 Pináculo tipo 3**

Detalle morfológico del pináculo 3.  
Base circular y bulbosa con influencia estilo mudéjar, ubicado en  
pórticos norte, sur, oriente poniente.  
Fuente: Elaboración propia

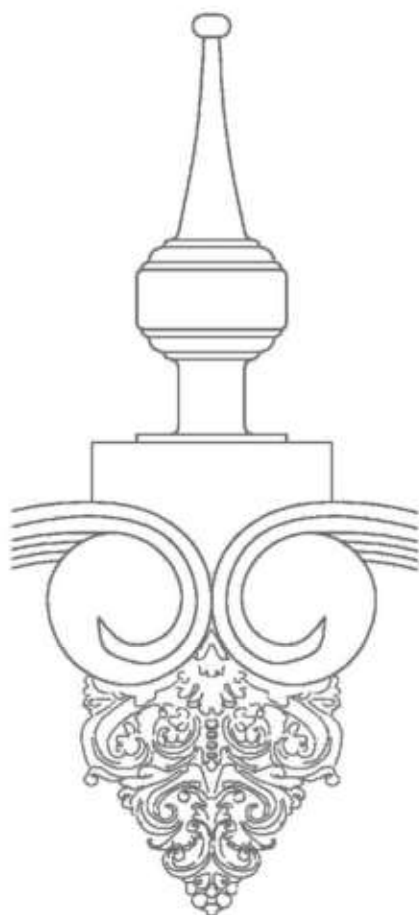
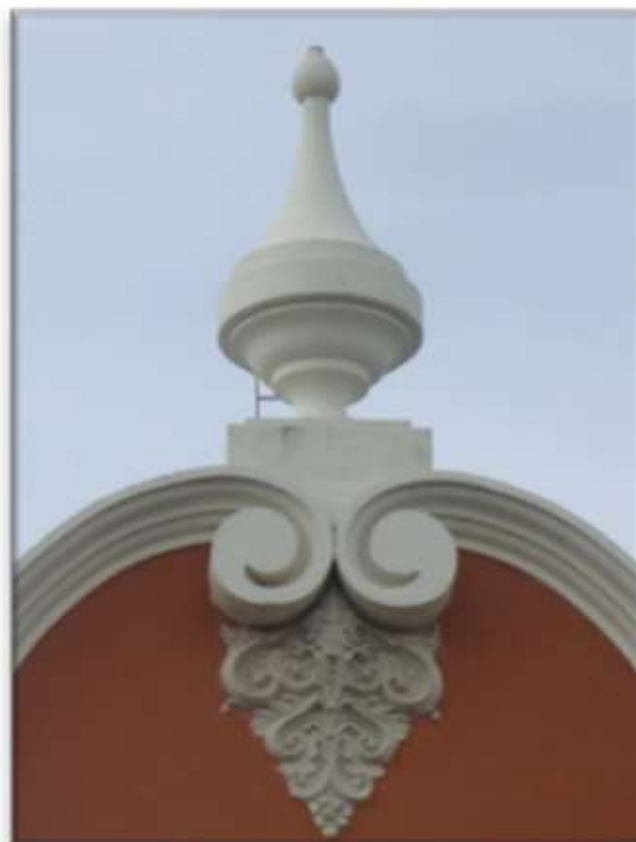
**Figura 93 Pináculo tipo 4**

Pinaculo morfológico tipo 4, base circular liso, ubicado al centro de frontones norte, sur y oriente.

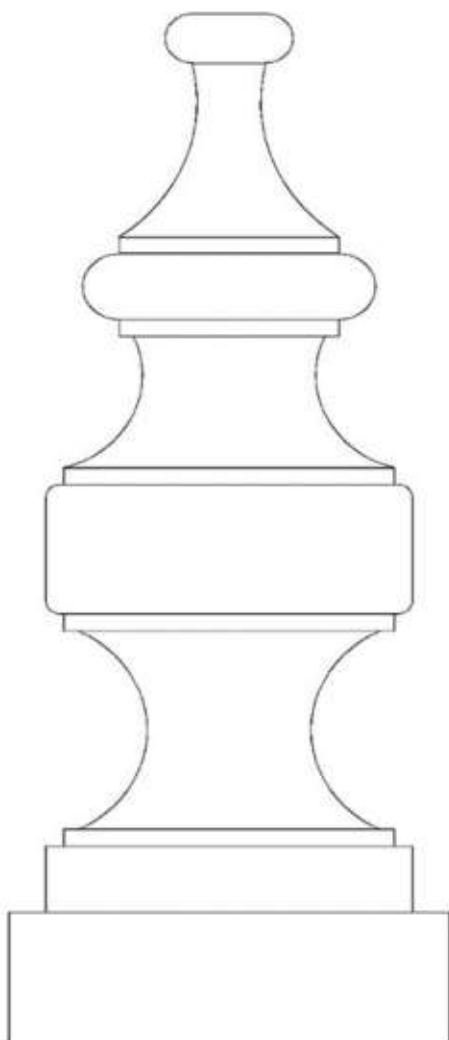
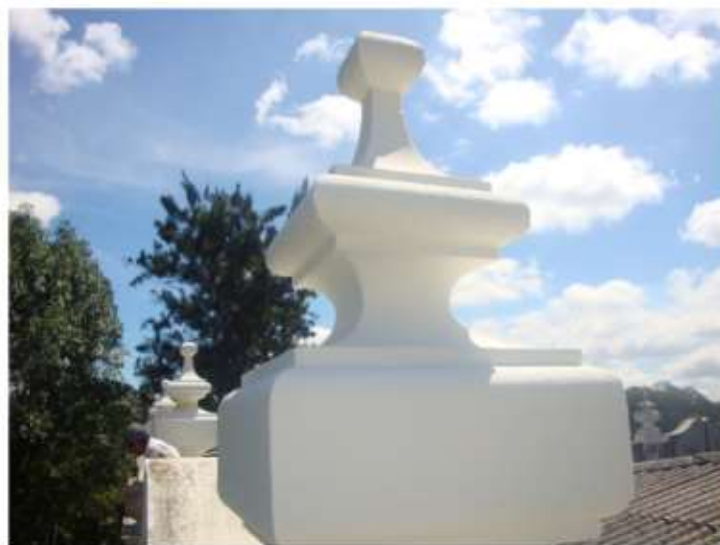
**Figura 94 Pináculo tipo 5**

Detalle morfológico del pináculo tipo 5, base  
cuadrada piramidal escalonada y lisa.

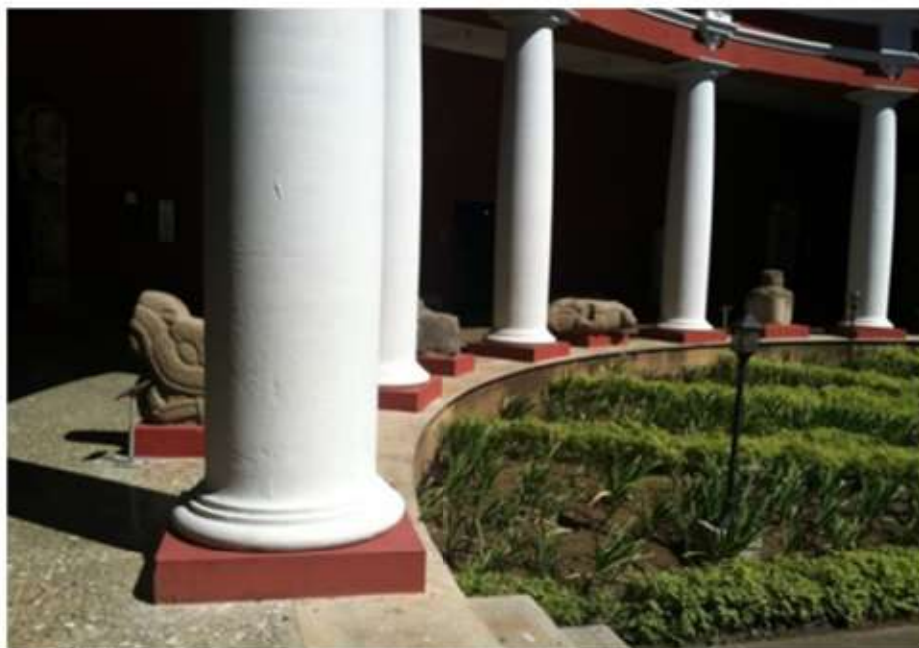
**Figura 95 Peristilo circular**

Presenta peristilo circular, con un diámetro de 20 metros, rodeado de columnas de orden toscano (capitel dórico más base); estas columnas presentan ritmo en su distribución. Éstas sostienen una cenefa circular superior dividida horizontalmente en tres cornisas circulares seccionadas verticalmente por pilastras, cuya base tiene el mismo tratamiento escultórico que el remate perimetral superior de las fachadas coincidiendo éstas encima de cada columna. Estas columnas tienen pináculos circulares como remate.

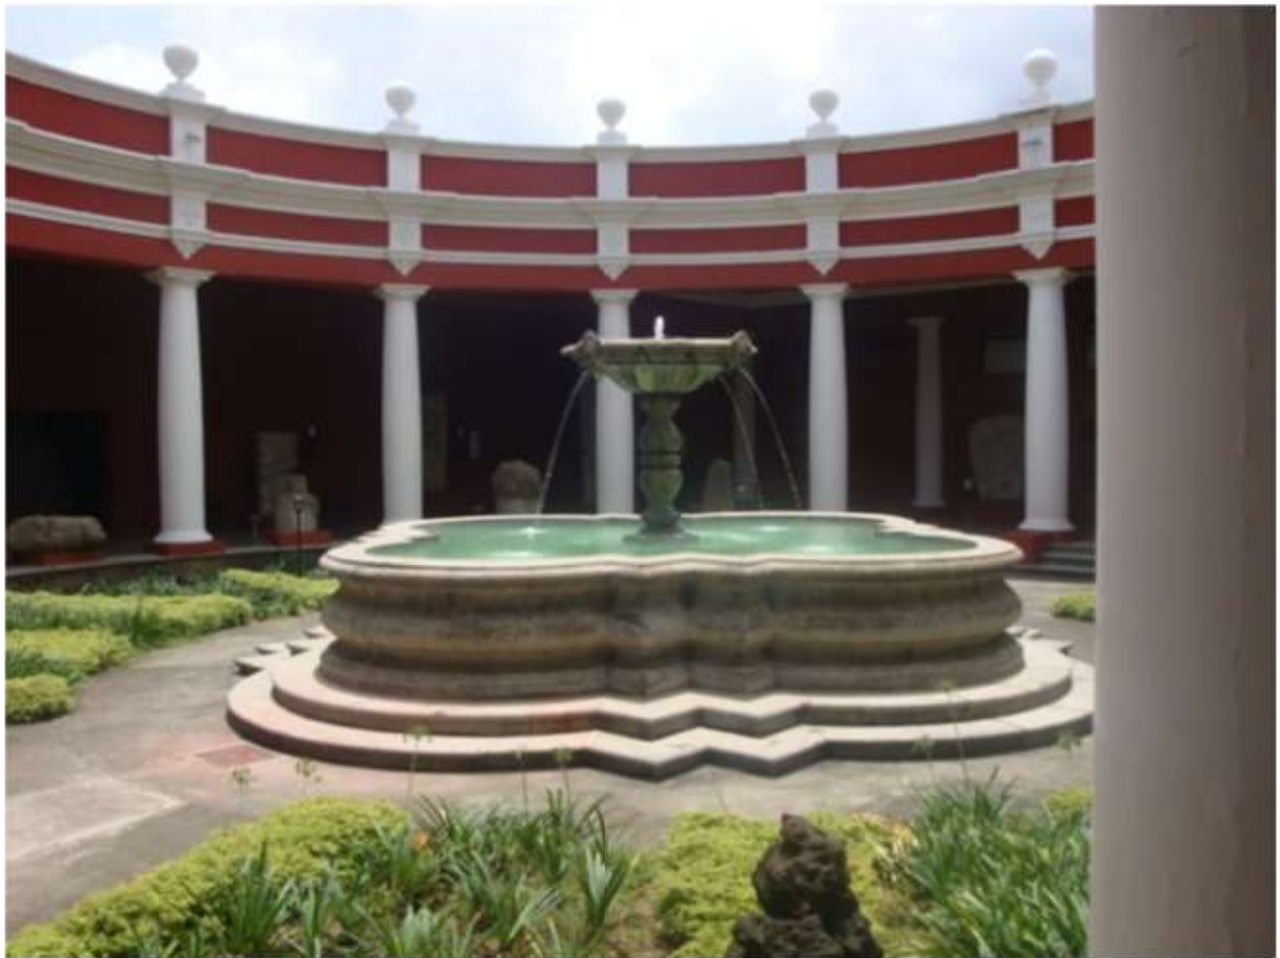
**Figura 96 Peristilo**

- El centro del peristilo presenta una fuente de influencia colonial mudéjar que integra el agua a la arquitectura.

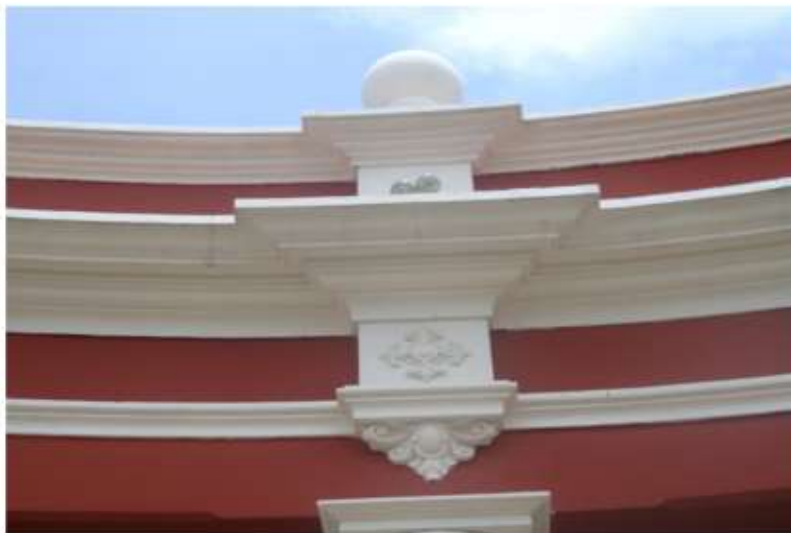
**Figura 97 Detalle de cenefa peristilo**

Peristilo detalle cornisa en todo su diámetro, pináculo esférico

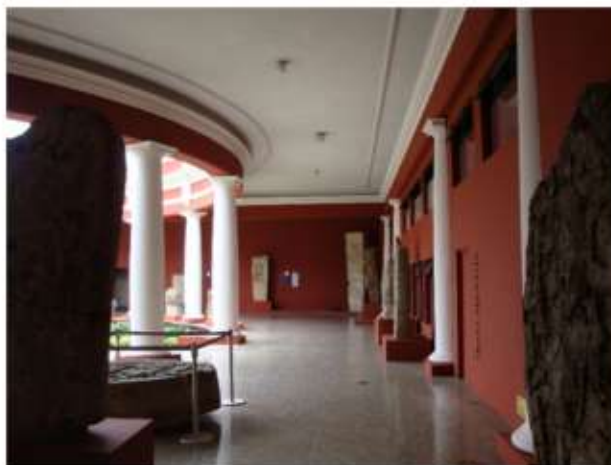
**Figura 98 Vista pasillo sur**

Vista del pasillo sur generado por peristilo.

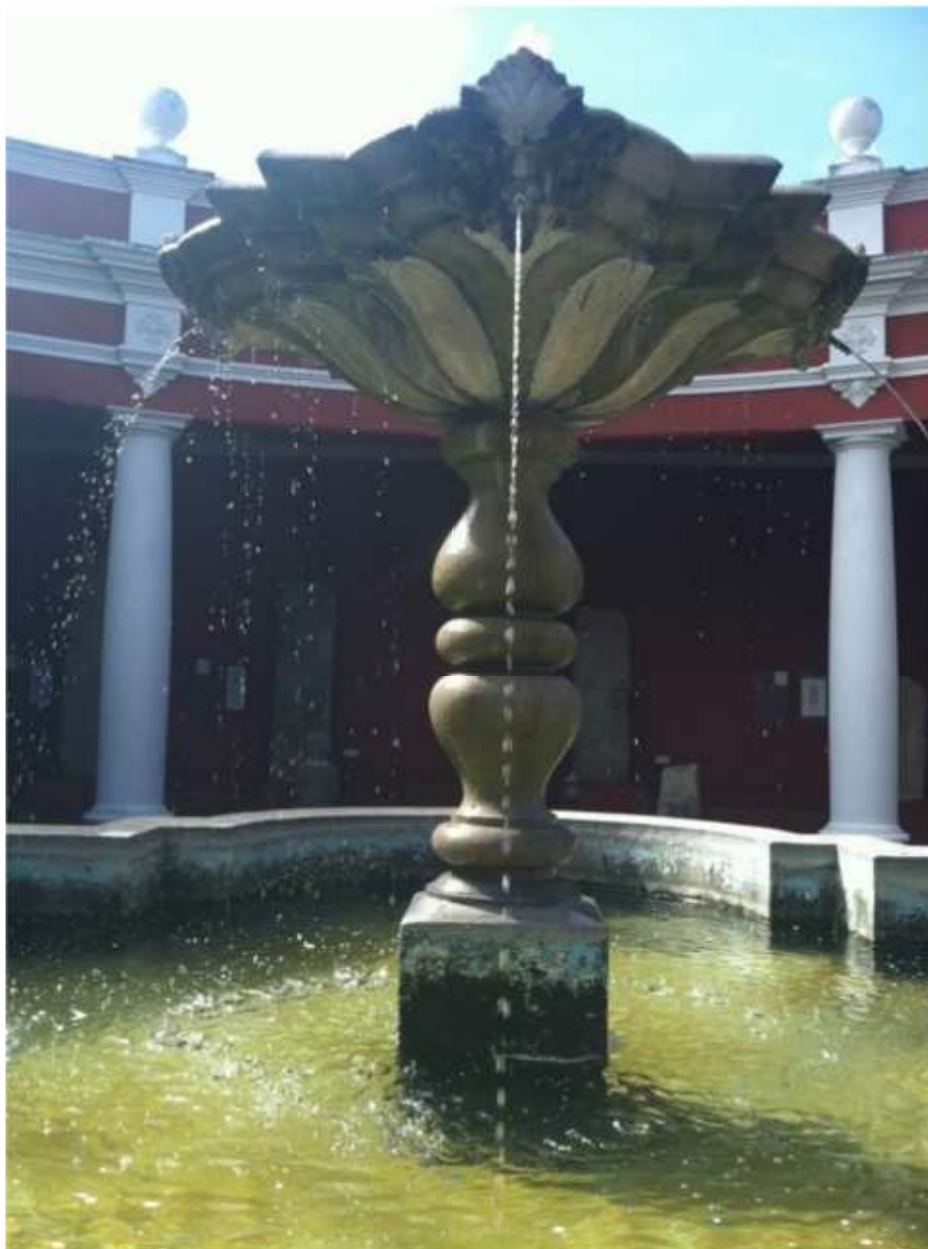
**Figura 99 Vista de fuente**

Vistas panorámica de la fuente central de influencia colonial mudéjar.
