Atentamente, nos dirigimos a ustedes, con el objeto de rendir informe sobre el trabajo de tesis de la estudiante **Luz María Elizabeth Lemus Toledo**, carnet No. 57153, que se titula "COMUNICACION INTERNA DE CRIPTAS Y TUNELES EN ALGUNOS EDIFICIOS RELIGIOSOS DE ANTIGUA GUATEMALA, MITO Y REALIDAD".

#### Capítulo 2: **Excavaciones en la Capilla de Nuestra Señora del Socorro de la Catedral de Santiago de Guatemala**

#### Capítulo 3: **Excavaciones en la Capilla Noroeste de la Compañía de Jesús**

#### Capítulo 4: **Excavaciones en la Sacristía de la Iglesia del Colegio de Misioneros Apostólicos de Propaganda Fide, La Recolección**

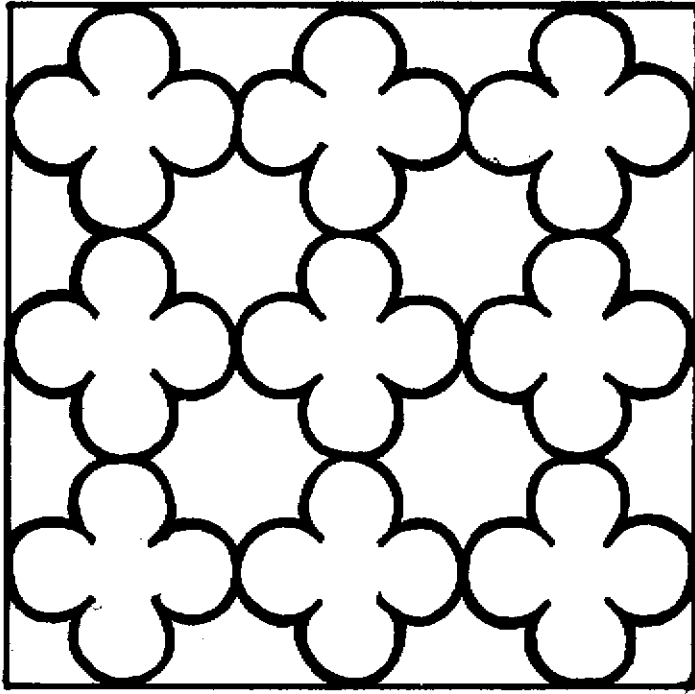
**RECONSTRUCCION IDEAL**  
( SIN ESCALA )

**MUESTRA DE PISO ORIGINAL, NAVE NORTE**

**Fig. 12** Reconstrucción ideal, piso original nave norte, Compañía de Jesús.

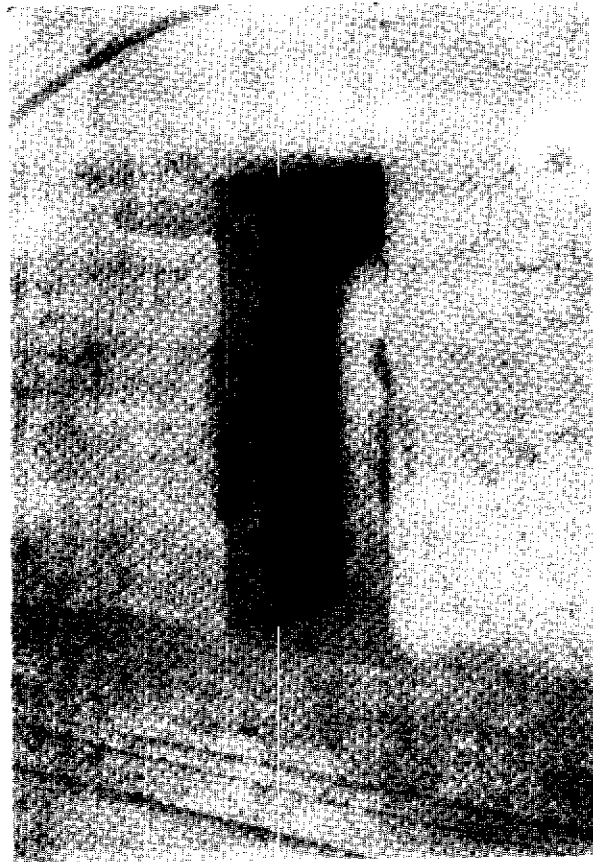
Fot. 5

Pasadizo entre la cornisa del presbiterio y la cámara A, comunicando al segundo piso en la cámara B.
