**SEMBLANZA DE UN PALACIO MAYA: EXCAVACIONES EN UN COMPLEJO
ARQUITECTÓNICO DEL CLÁSICO TEMPRANO (250-550 DC), EN LA PLAZA
DEL GRUPO OESTE DE PIEDRAS NEGRAS, PETÉN**

TESIS

PREVIO A CONFERÍRSELE EL GRADO DE
LICENCIADA EN ARQUEOLOGÍA

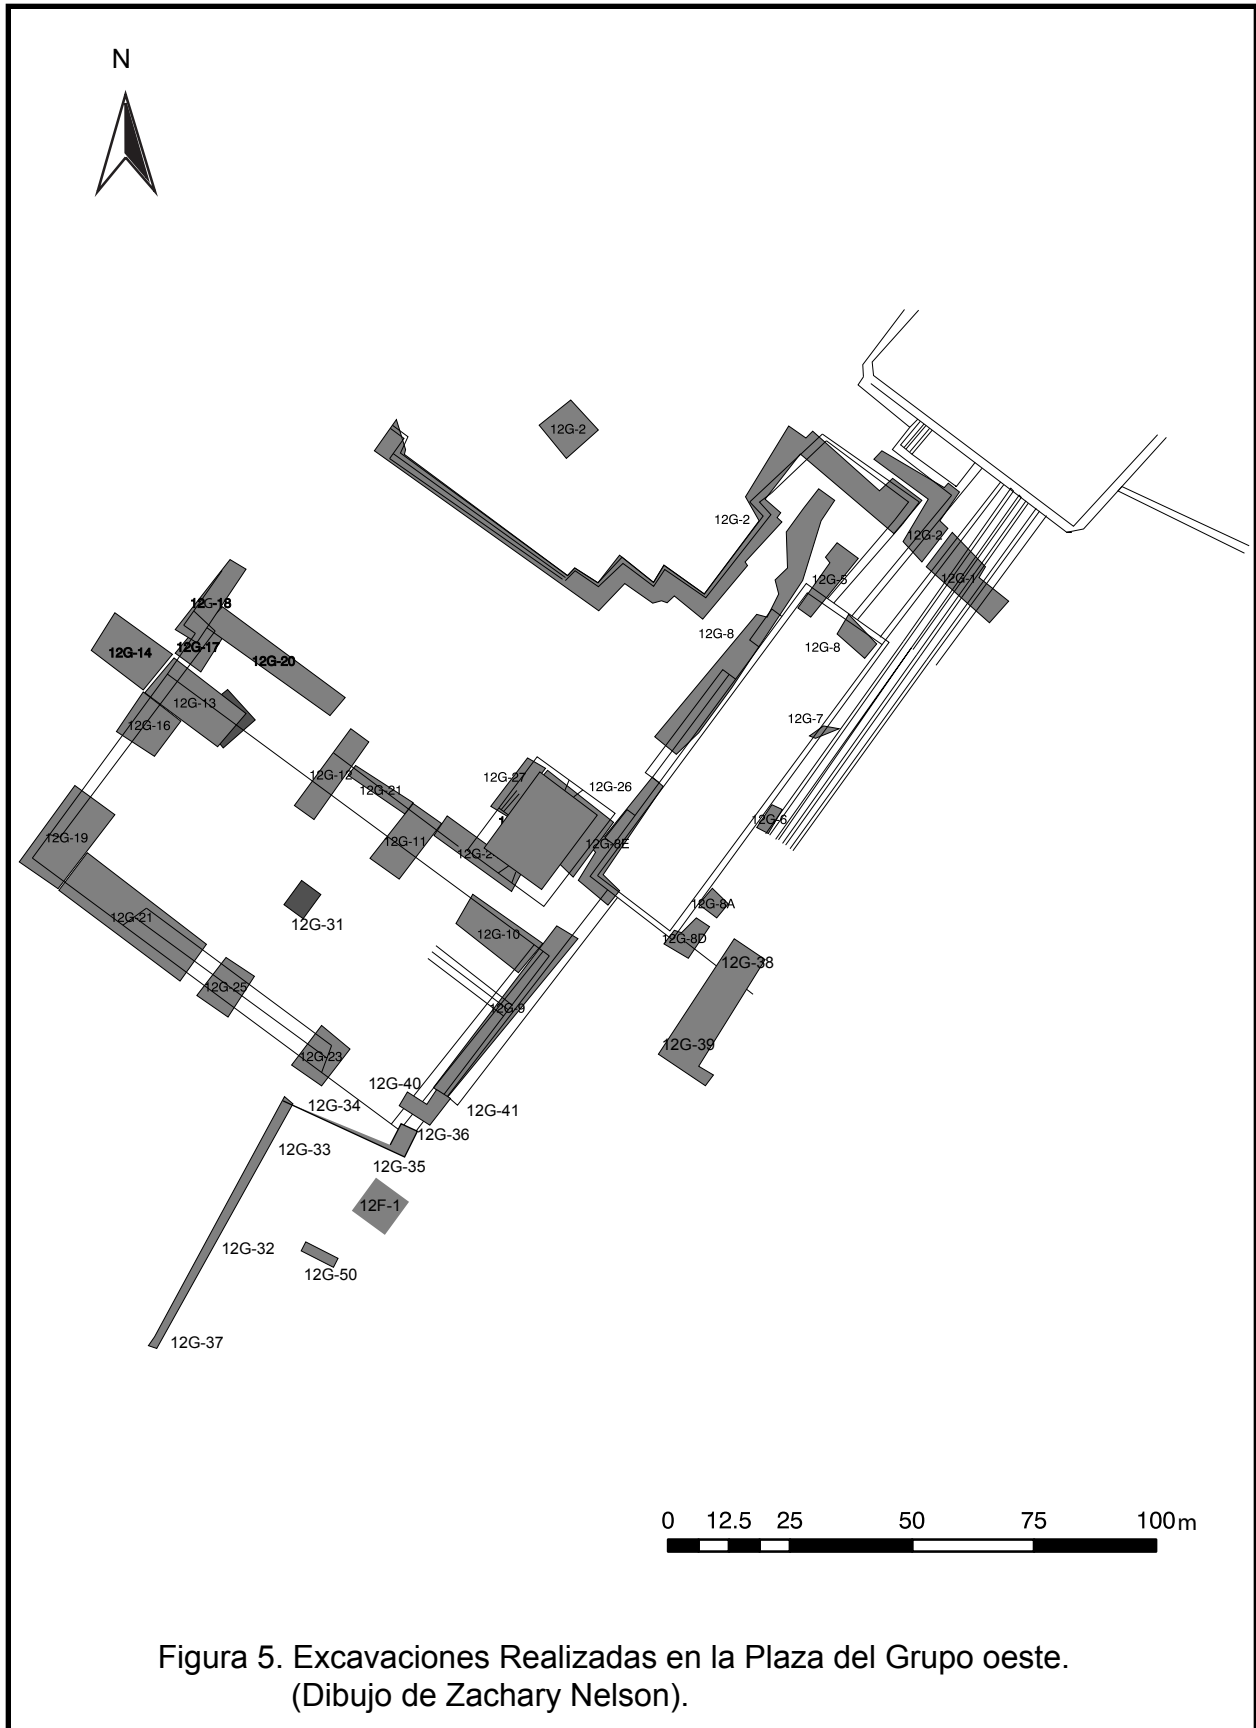
Figura 5. Excavaciones Realizadas en la Plaza del Grupo oeste.
(Dibujo de Zachary Nelson).

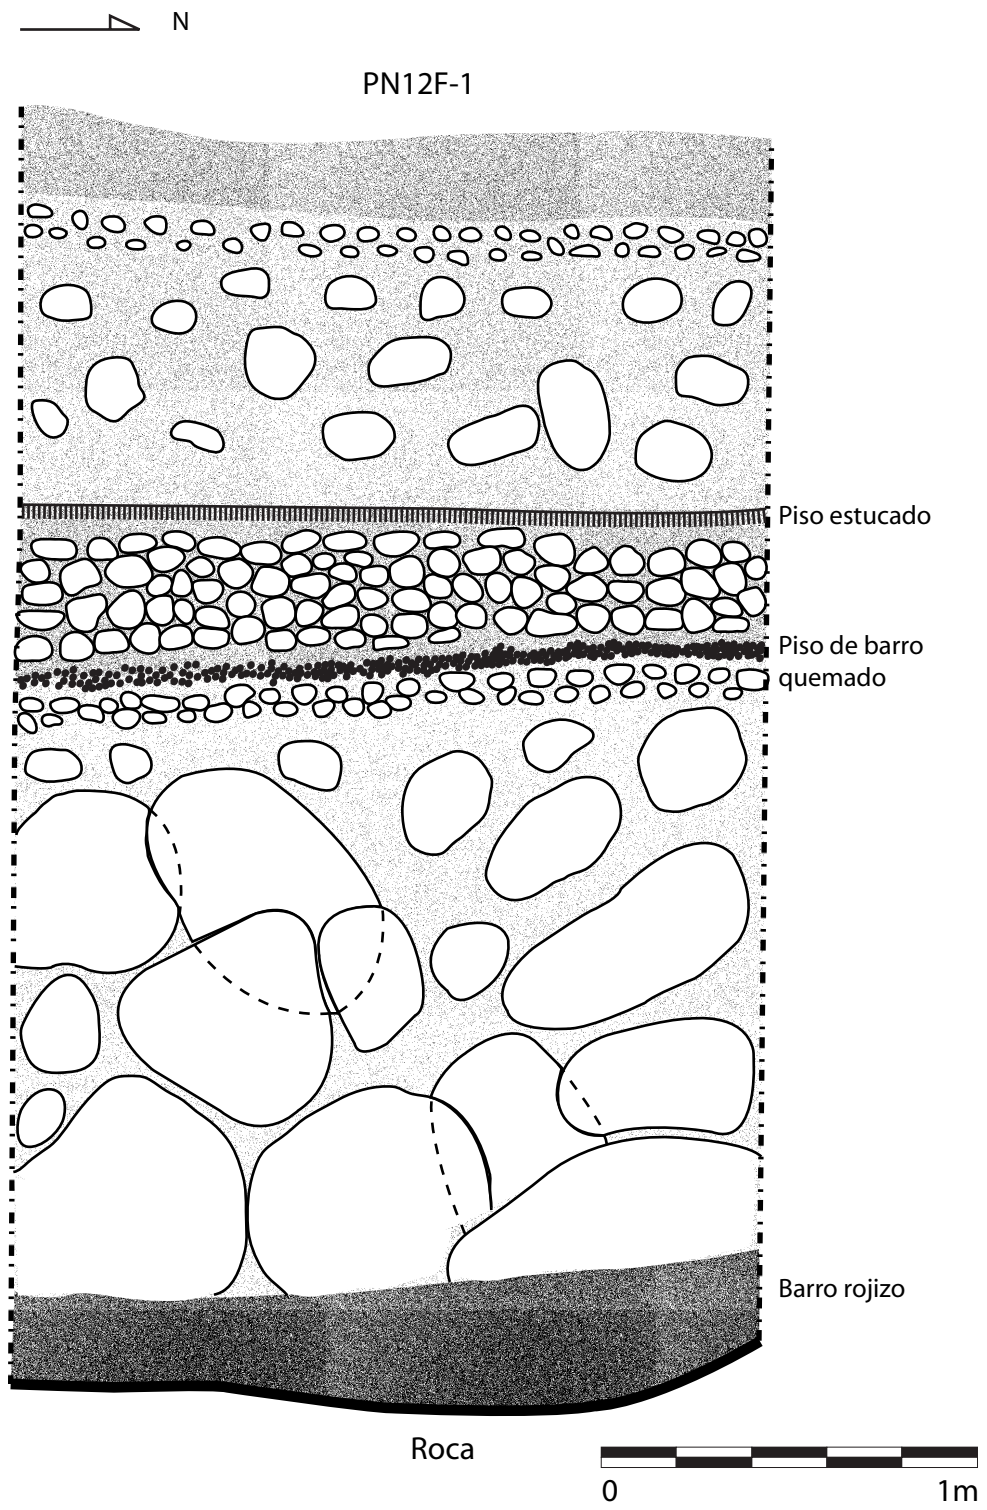
Figura 12. PN12F-1 Perfil Oeste de Excavación (Dibujo de Lilian Garrido).

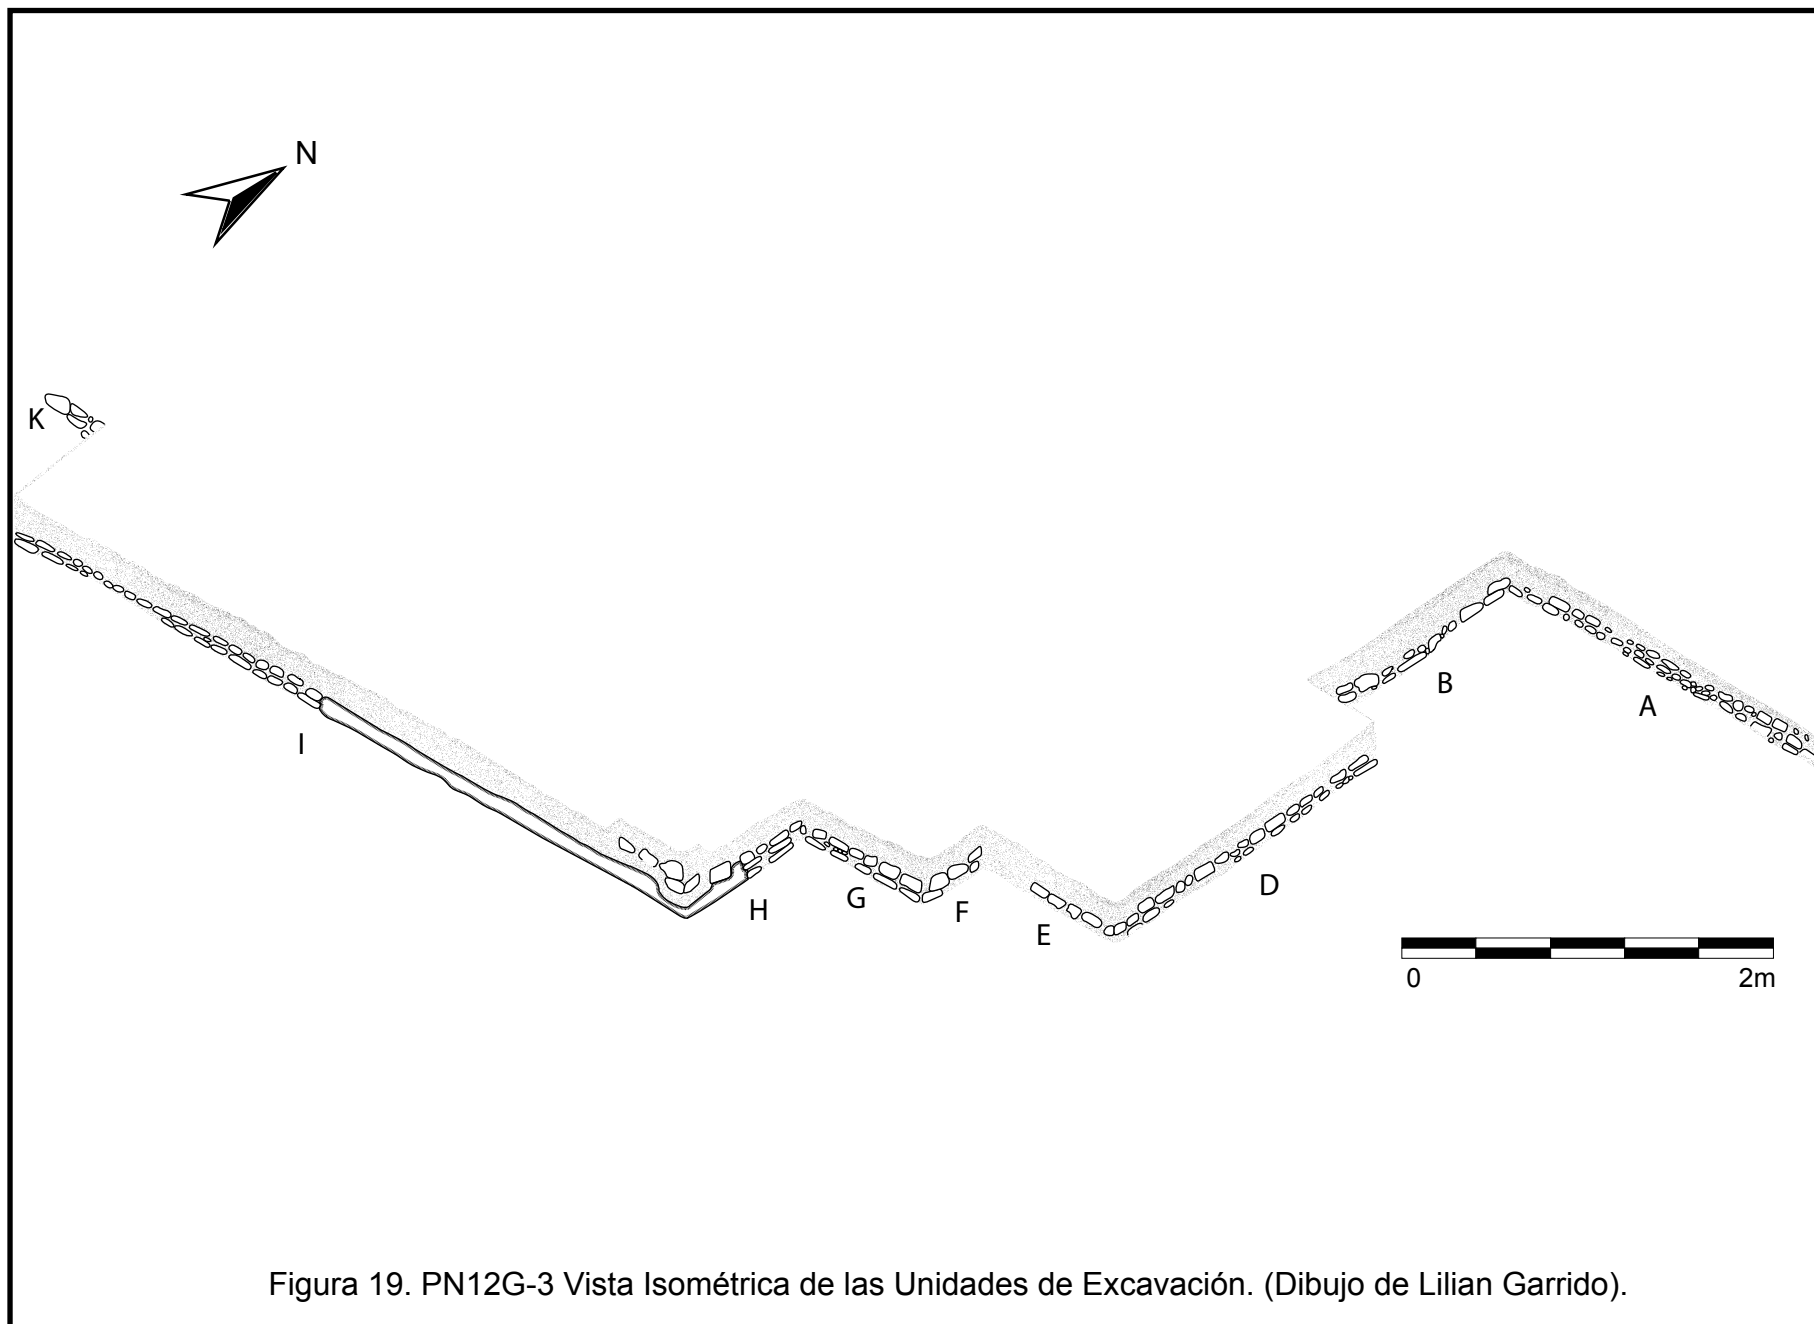
Figura 19. PN12G-3 Vista Isométrica de las Unidades de Excavación. (Dibujo de Lilian Garrido).

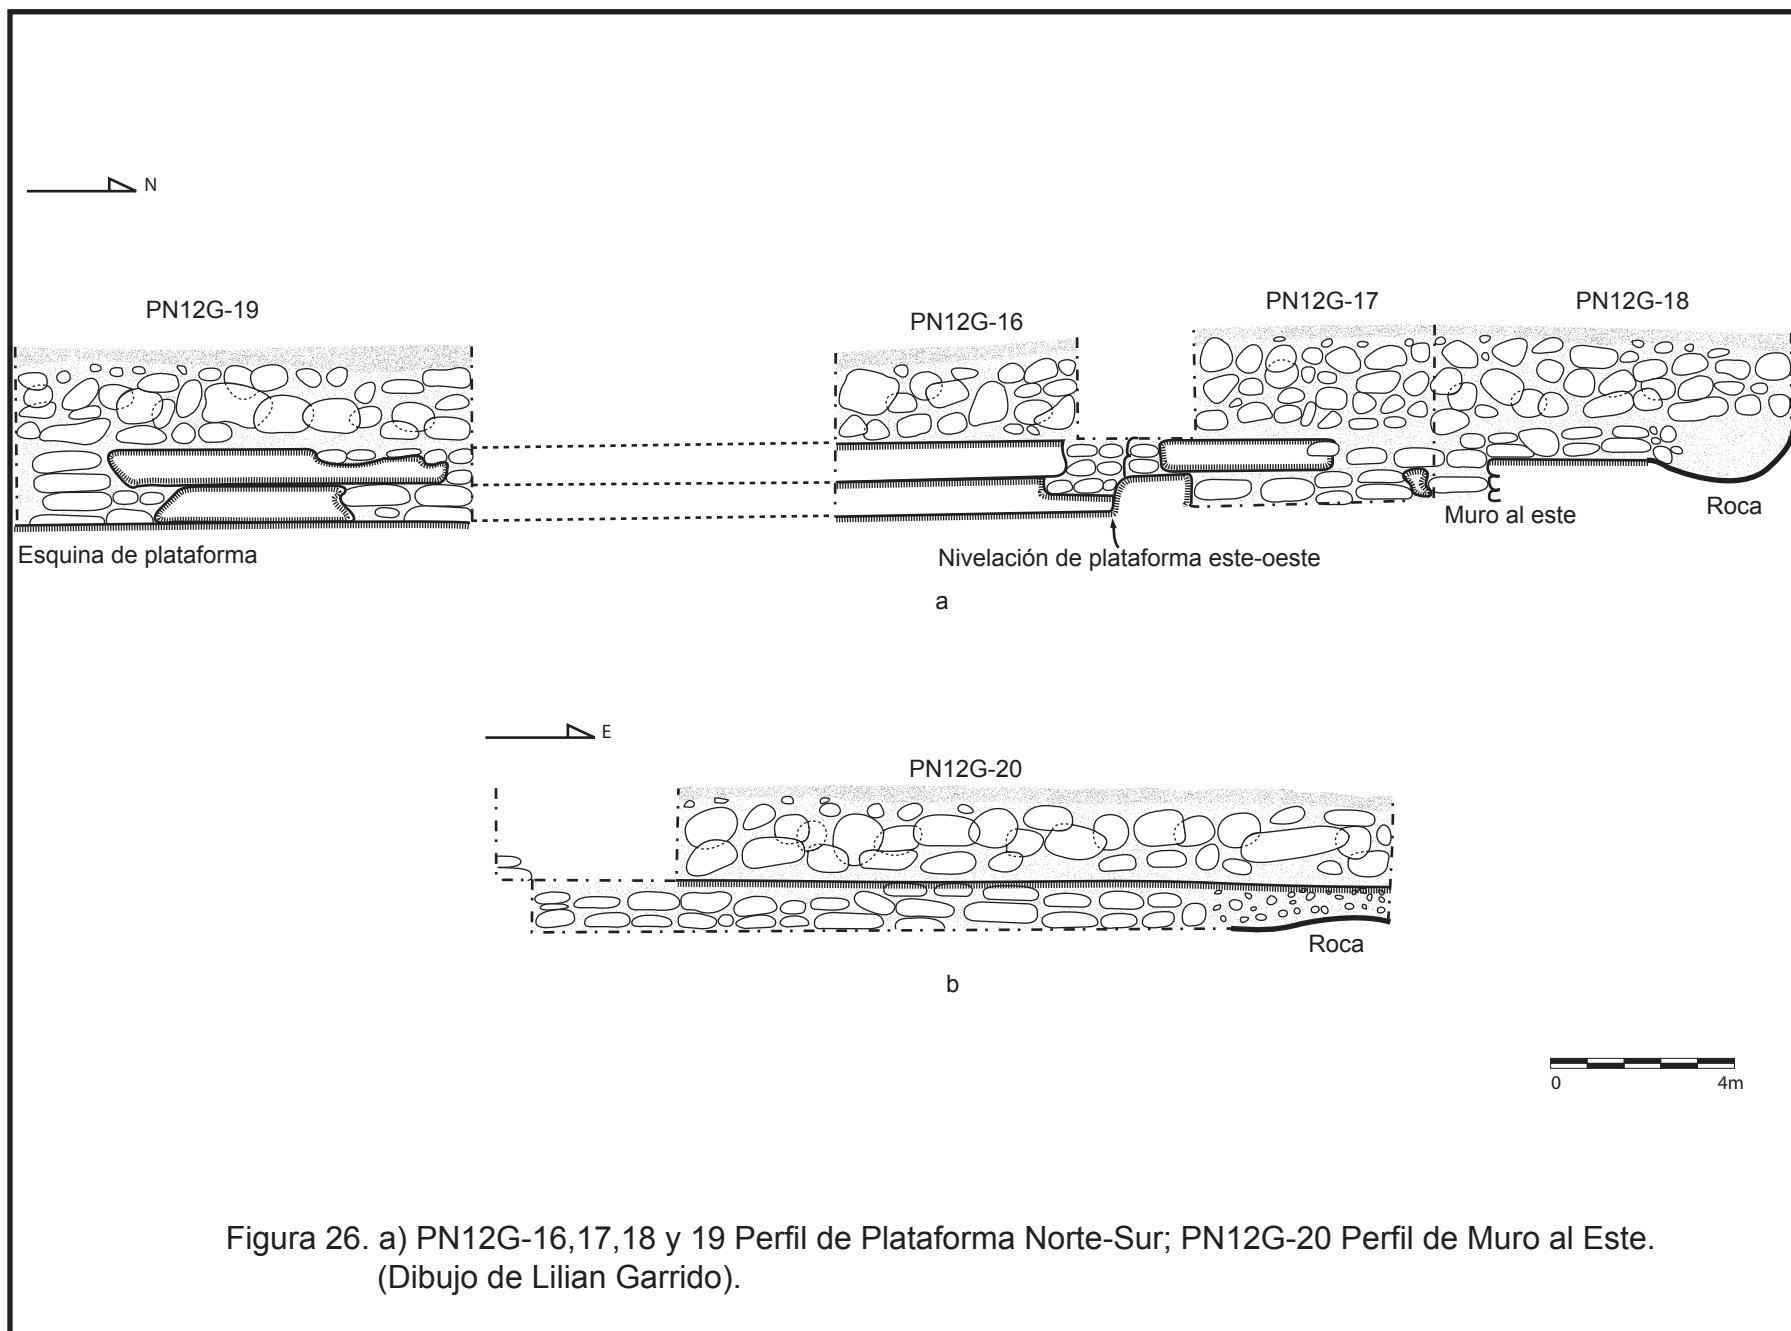
Figura 26. a) PN12G-16,17,18 y 19 Perfil de Plataforma Norte-Sur; PN12G-20 Perfil de Muro al Este.
 (Dibujo de Lilian Garrido).

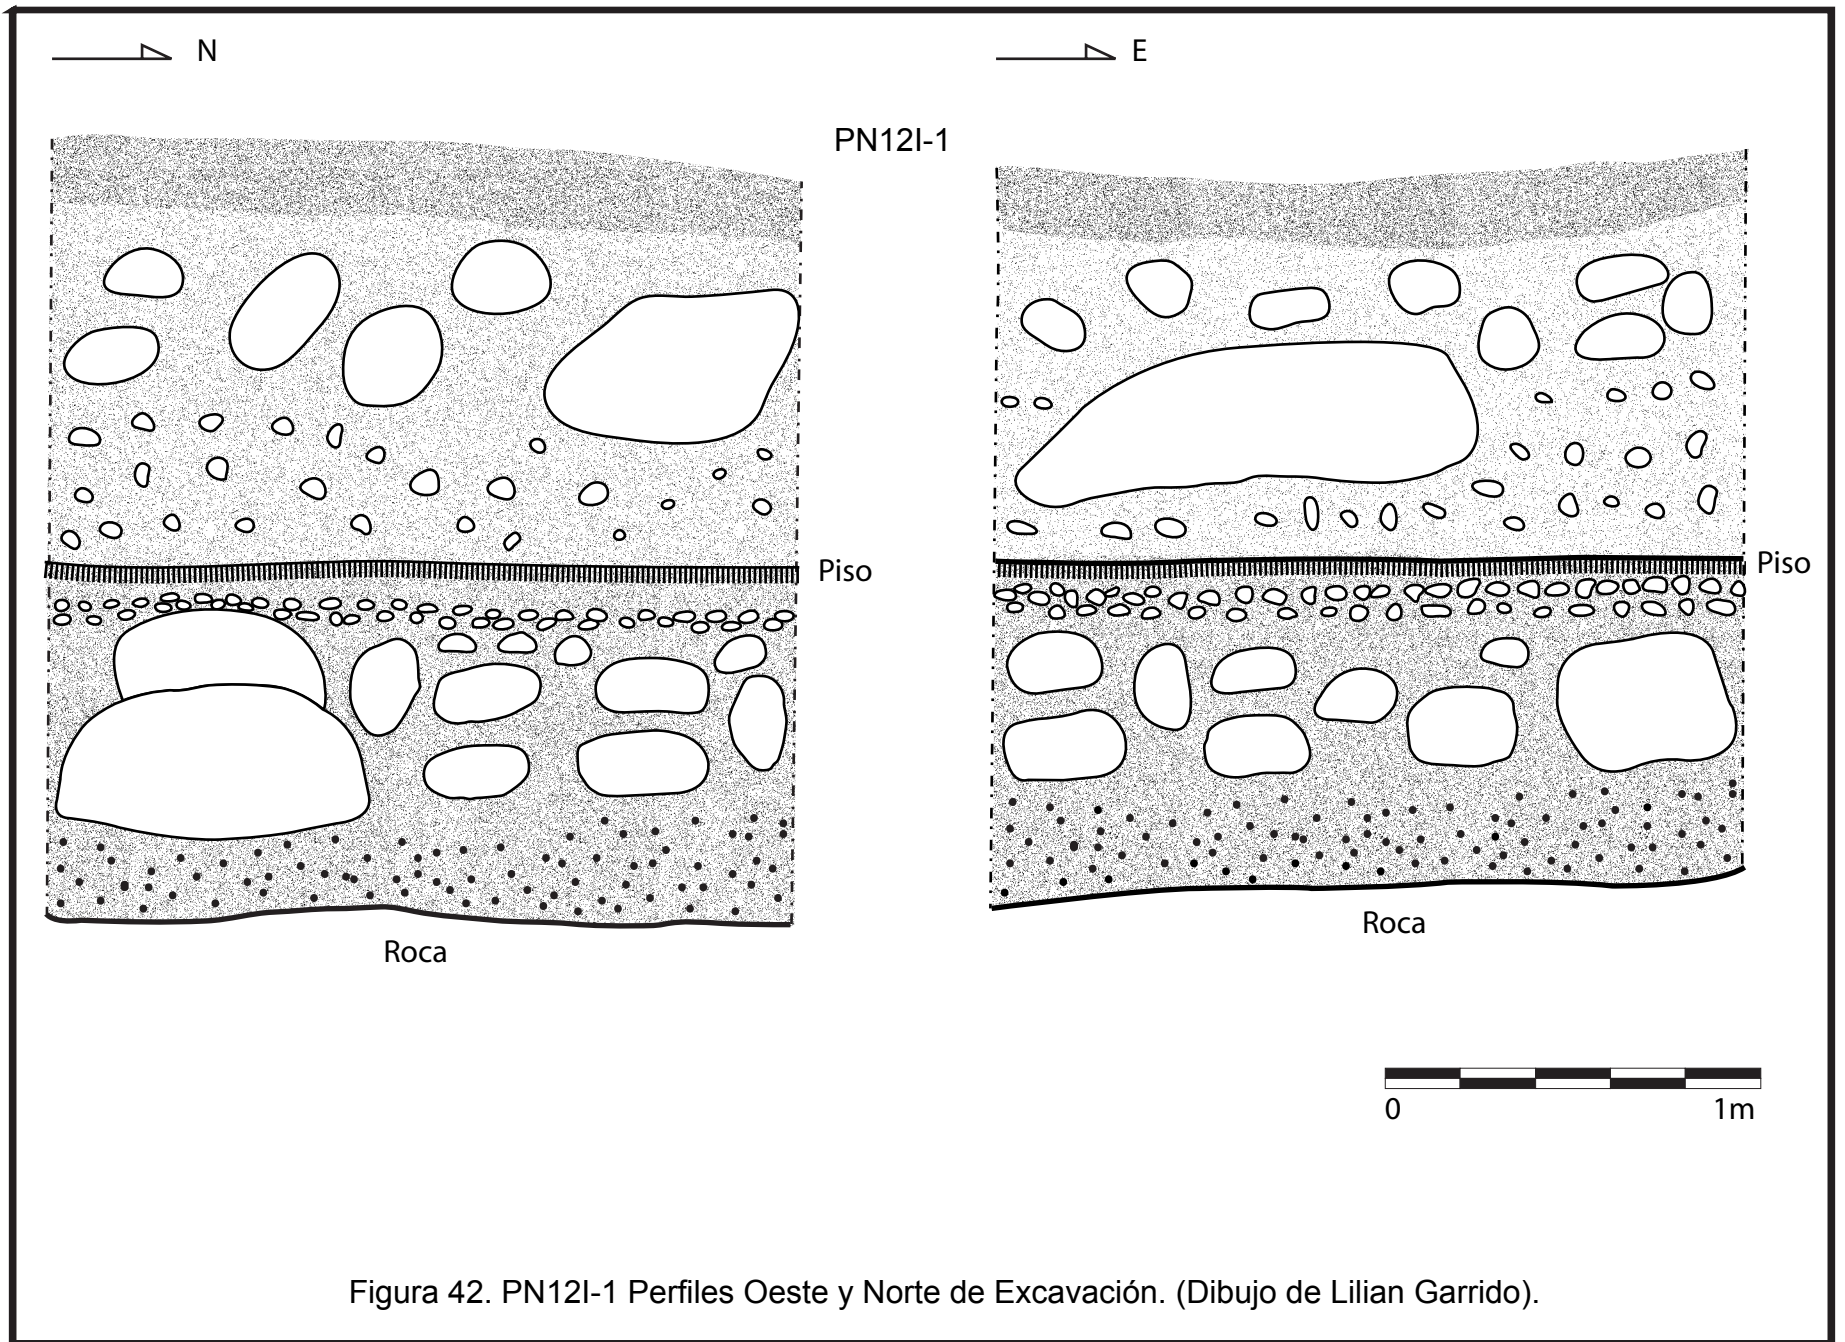
Figura 42. PN12I-1 Perfiles Oeste y Norte de Excavación. (Dibujo de Lilian Garrido).
