UNIVERSIDAD DE SAN CARLOS DE GUATEMALA
ESCUELA DE HISTORIA
ÁREA DE ARQUEOLOGÍA

**“El templo de Santa Inés del Monte Pulciano en las
cercanías de La Antigua Guatemala: Un acercamiento
arqueológico-histórico”**

T E S I S

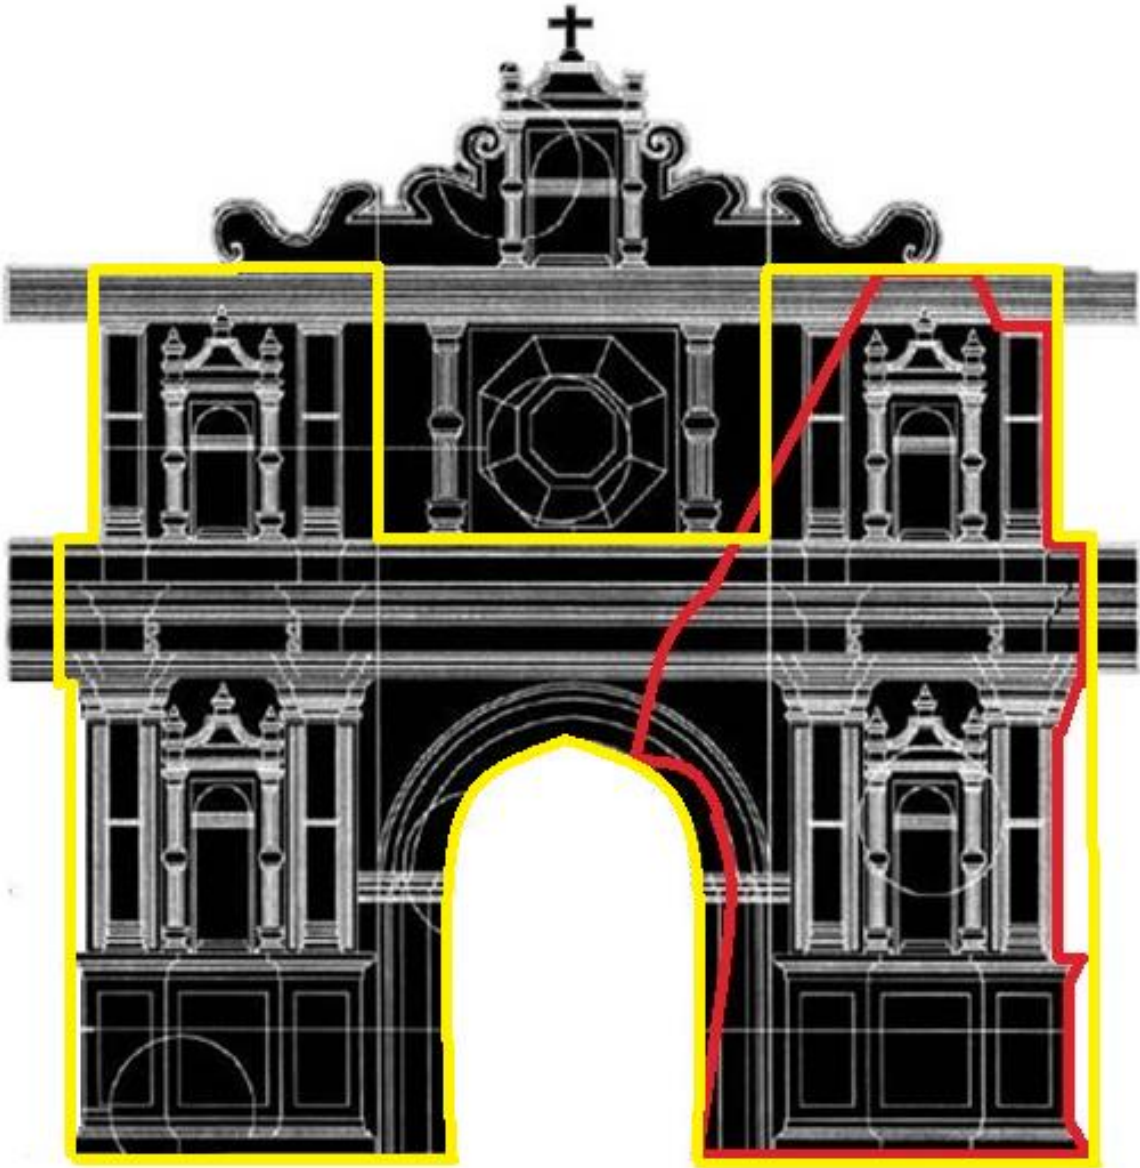
Figura 2 Fachada hipotética para el templo de Santa Inés del Monte Pulciano. En rojo: sección en pie y en amarillo: original (Sáenz, 2004:42; modificada por Ingui Zeceña, 2015)

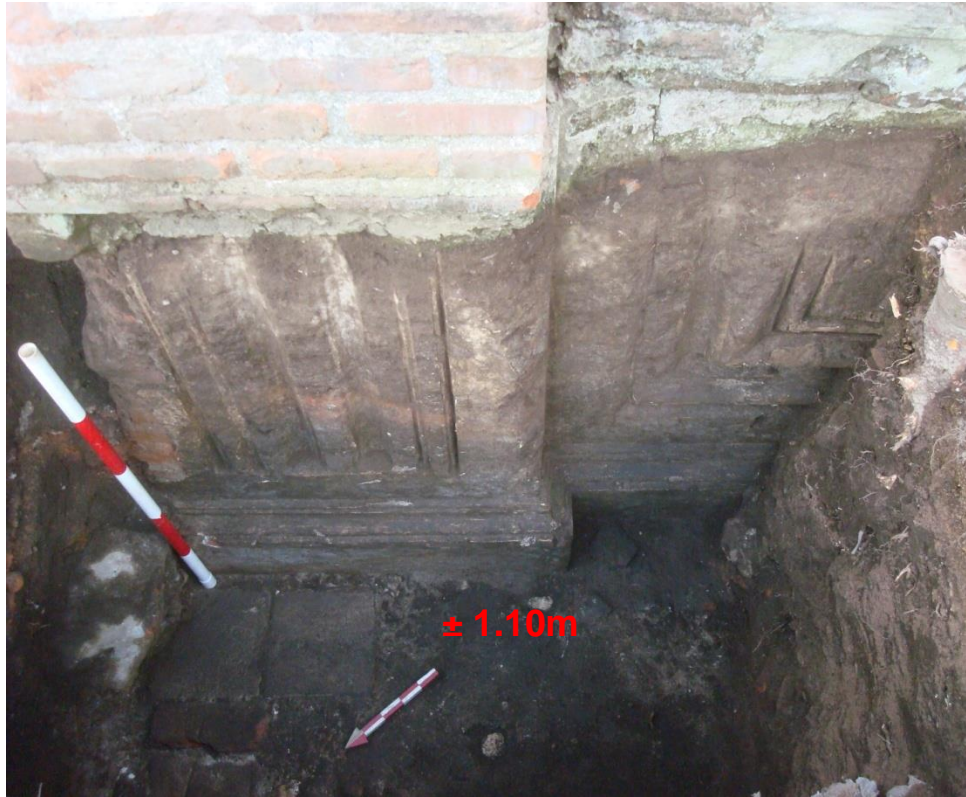
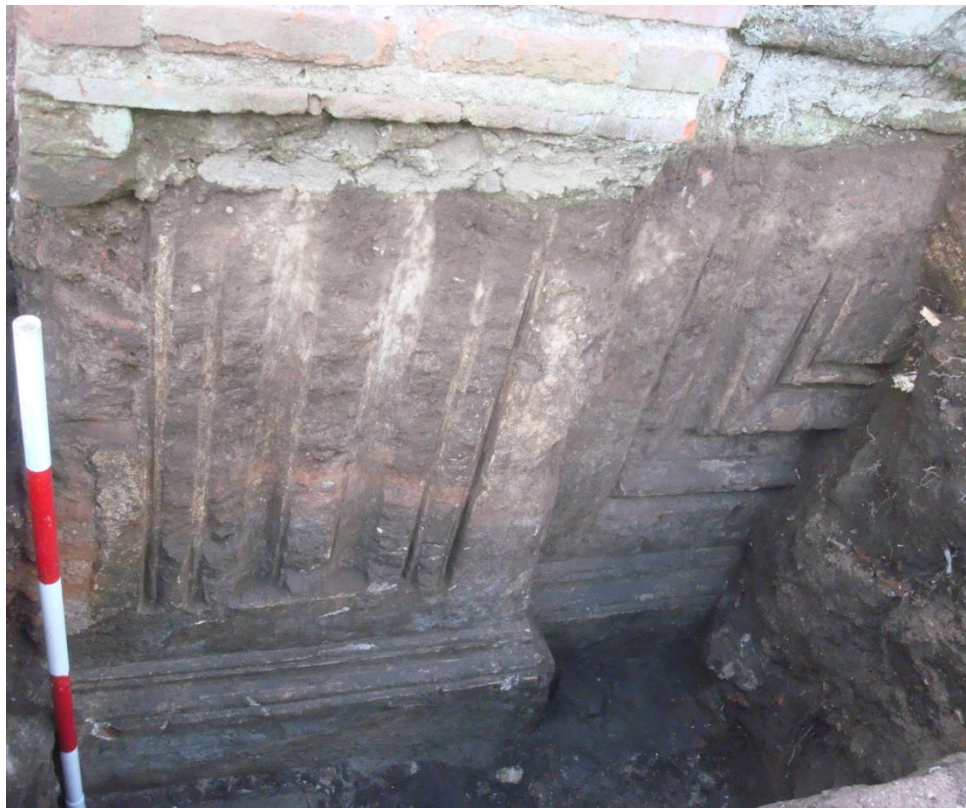
Figura 3 a y 3b: Estilobato, localizado mediante Operación G – 0
(Fotografías: Juan Pablo Herrera, 2012)

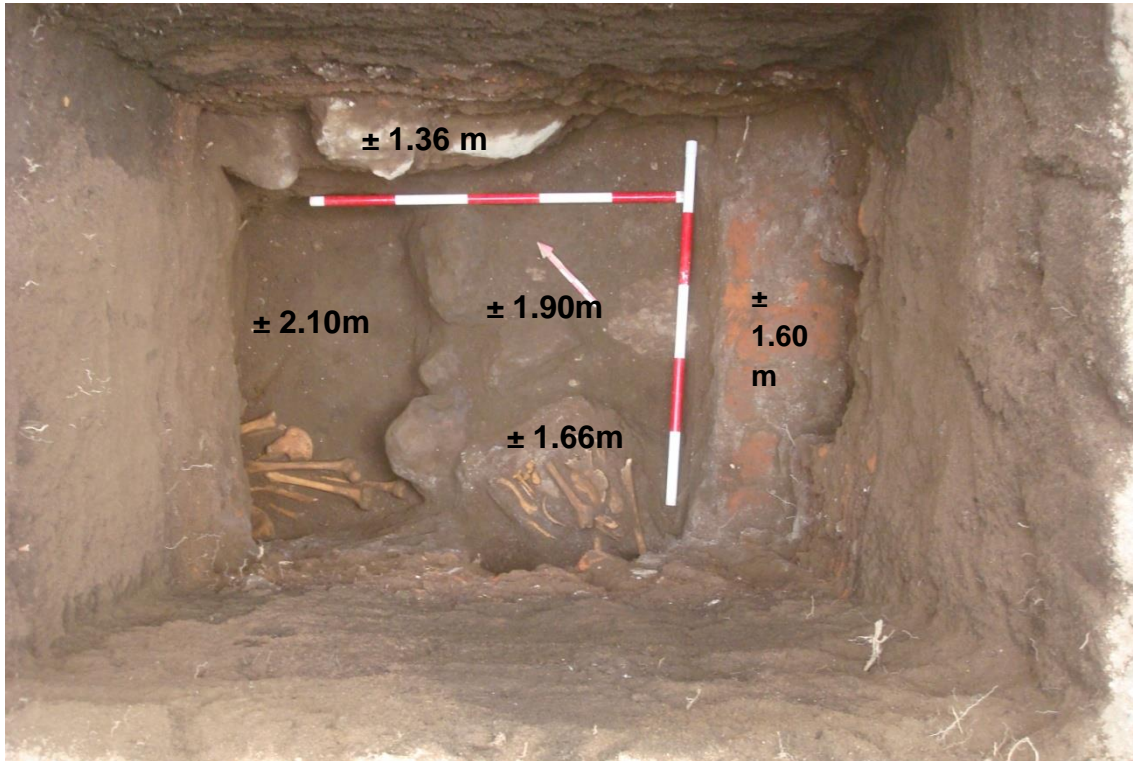
Figura 5 Operación E - 23, muestra restos óseos agrupados por debajo del nivel de piso.
Fotografía: Ingui Zeceña, 2012

Entre el presbiterio y la nave, se realizó la excavación E - 23, aproximadamente al centro, dentro de la cual se localizaron rocas ordenadas en el perfil Norte, por debajo del nivel de las rocas pero hacia el perfil Este se localizó una posible grada o muro burdo y otras rocas de grandes dimensiones frente a él y presencia de dos agrupamientos de restos óseos frente al perfil Sur y Oeste. Estos agrupamientos estaban debajo del nivel del piso correspondiente al interior del templo.

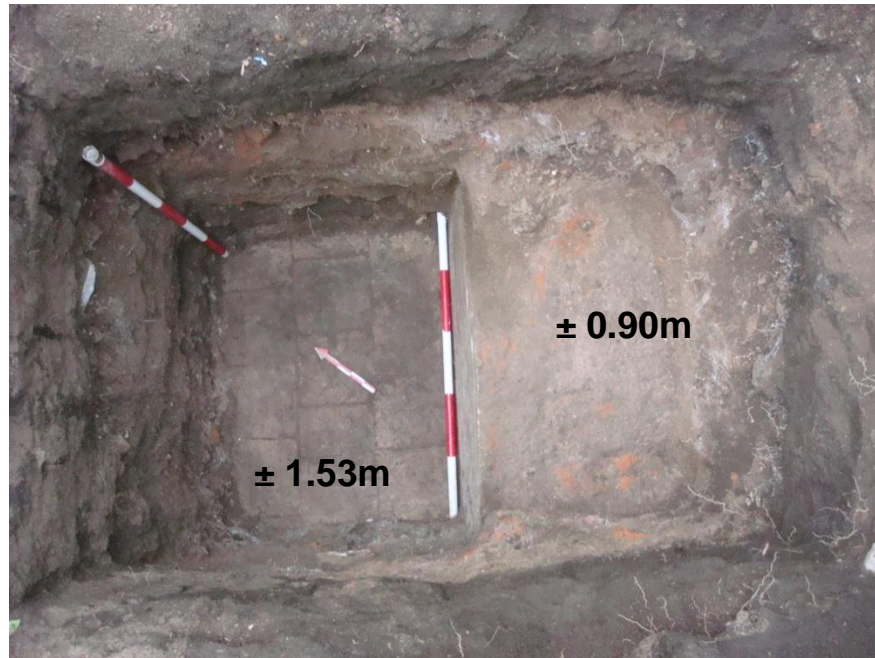
Figura 6 Mesa para asentar el retablo mayor. Fotografía: Ingui Zeceña, 2012

situ, pero dentro del material recolectado sí fue posible obtener algunas muestras. Frente a esta mesa se localizó el nivel de piso, que como se mencionó anteriormente fue de baldosas.

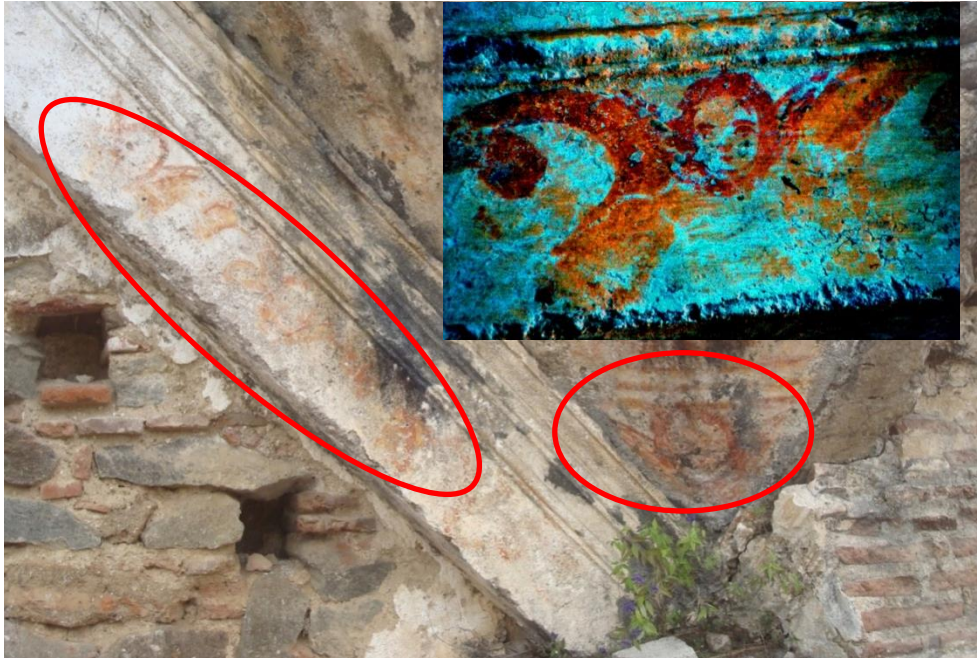
Figura 7 Detalles de diseños de la decoración realizados en pintura color rojo, ubicados en pechinas (Fotografía: Juan Pablo Herrera, 2012)

Algunas áreas de los muros del presbiterio y las pechinas estuvieron decoradas con pintura color rojo, las representaciones aun visibles corresponden a rostros de querubines y otros detalles se han perdido por el mal estado de conservación. Los rostros de los querubines son bastante parecido a los que aparecen en la *f fuente de los dominicos*, según lo reportado por Sidney Markman (1966: 270).

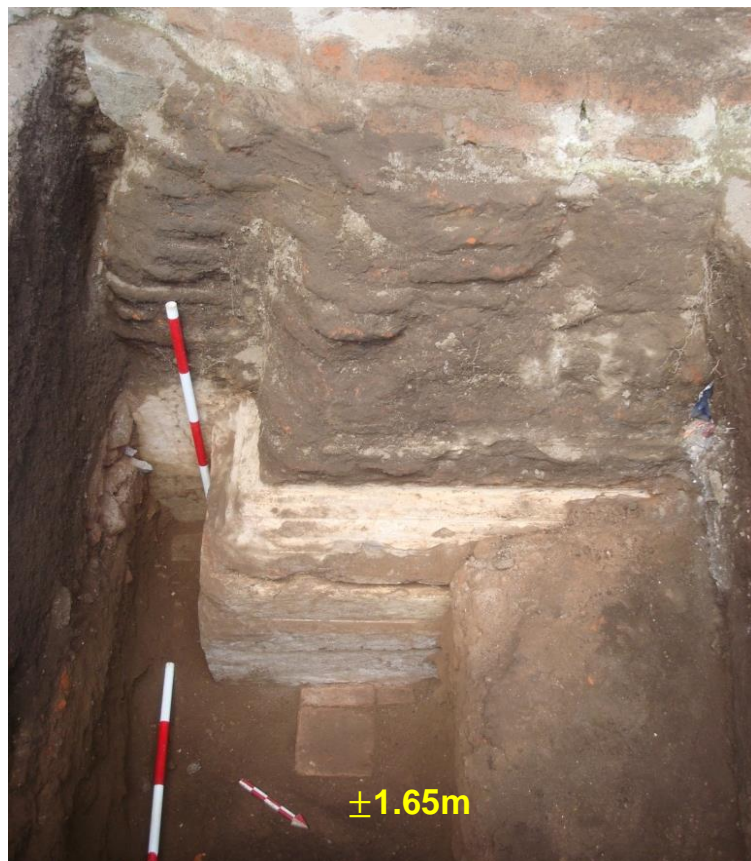
Figura 9 Operación G - 13, muestra detalles de pilastra y nivel de piso del interior del templo (Fotografía: Juan Pablo Herrera, 2012)

En el primer cuerpo, según se observa en el muro Sur, la nave estuvo formada por cuatro arcos delimitados por tres pilastras con decoraciones de molduras y algunos detalles estriados, parte de esta decoración, sobre todo en la parte baja de las mismas, se conoció por las operaciones A – 18 y G – 13, esta última operación además proporcionó un nivel de piso frente a la pilastra.

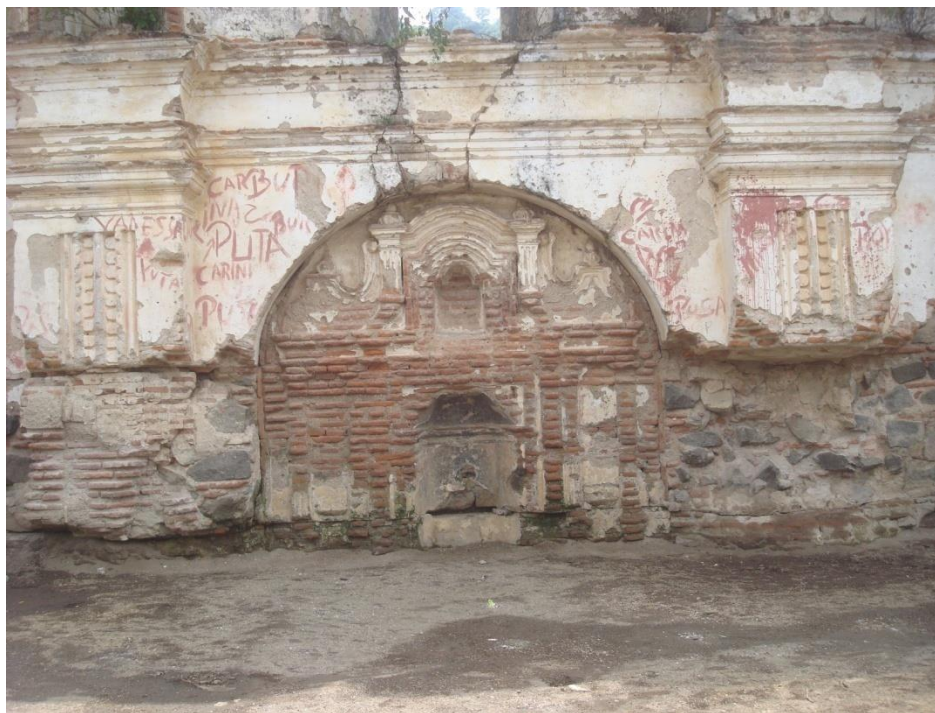
Figura 10 Retablo de mampostería (Fotografía: Ingui Zeceña, 2012)

Los materiales empleados en este retablo, fueron ladrillos, así como argamasa, estuvo alisado con estuco o repello de cal; los santos que presidían los nichos están ausentes.

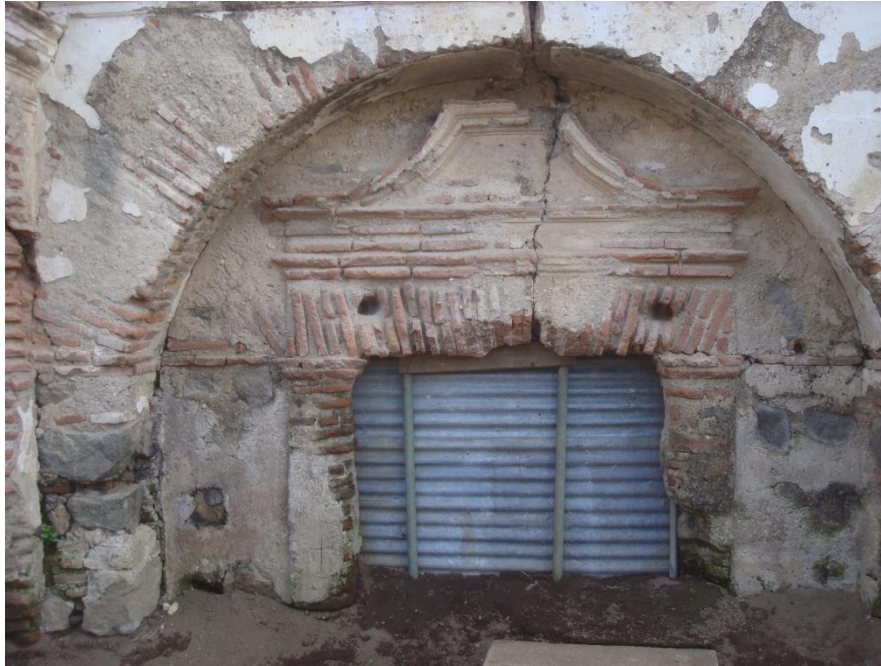
Figura 11 Puerta en cuarto arco de muro Sur del templo (Fotografía: Ingui Zeceña, 2012)

El cuarto arco, al igual que el tercero cuenta con características particulares ya que resguarda una puerta, posee dos agujeros en lo que fuese su dintel y se halla decorado con frontón sobre el arco simple; fue construida a base de mampostería de ladrillos en posición inclinada y horizontal, mezclón de argamasa y fue alisado con estuco.

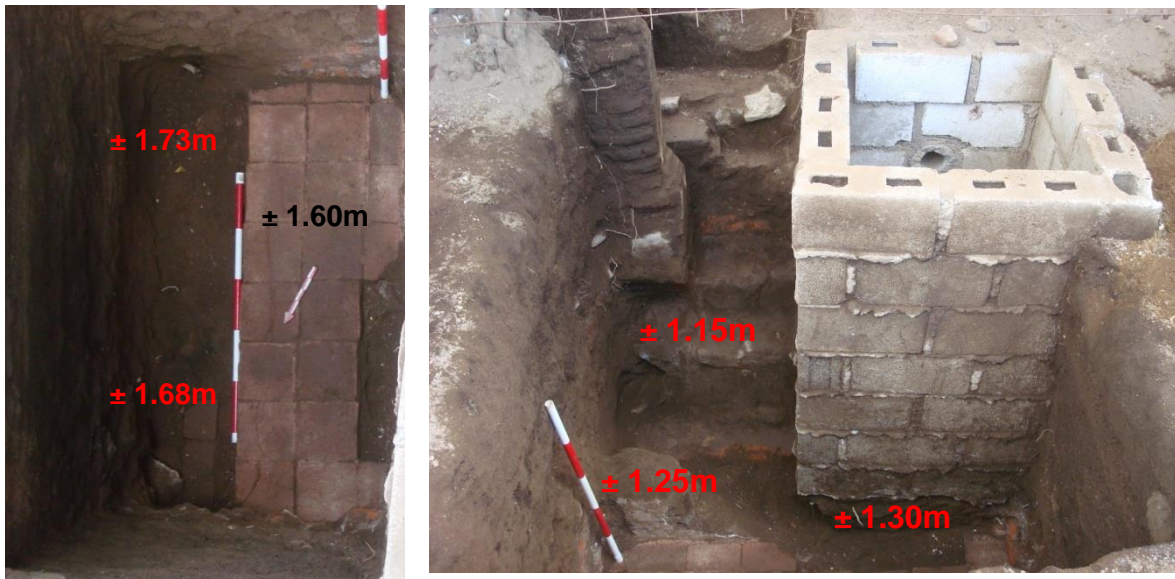
Figura 12 Detalles de puerta y piso frente a ella, localizados durante excavación de Operación G - 21 (Fotografía: Ingui Zeceña, 2012)

La caja de block que se nota en la imagen superior derecha, fue colocada de manera intrusiva algunos años atrás, se desconoce cuánto tiempo estuvo en función y quien la autorizó.

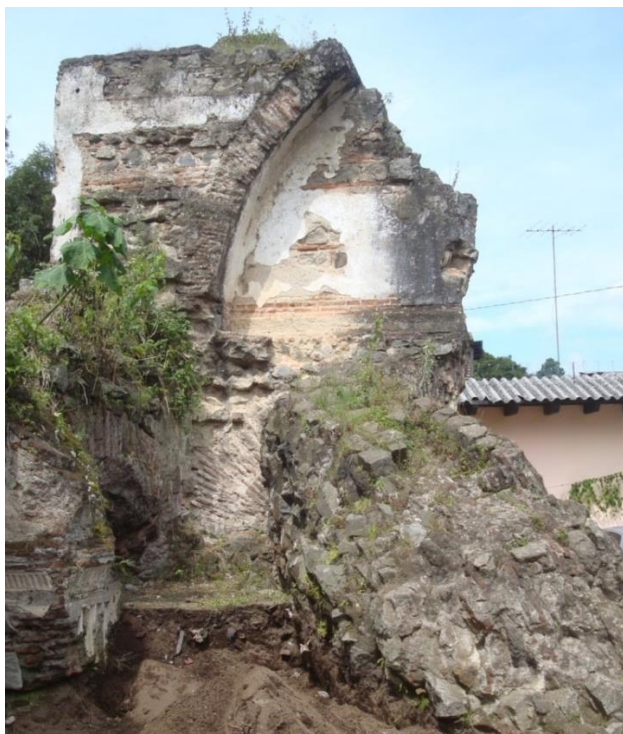
Figura 13 Coro en mal estado de conservación. Fotografía: Juan Pablo Herrera, 2012

La evidencia *in situ* muestra que el templo muy posiblemente tuvo coro abovedado, el cual estuvo dispuesto por encima de la puerta principal, sitio normalmente destinado a este elemento y al que era posible acceder mediante las escalerillas de un caracol.

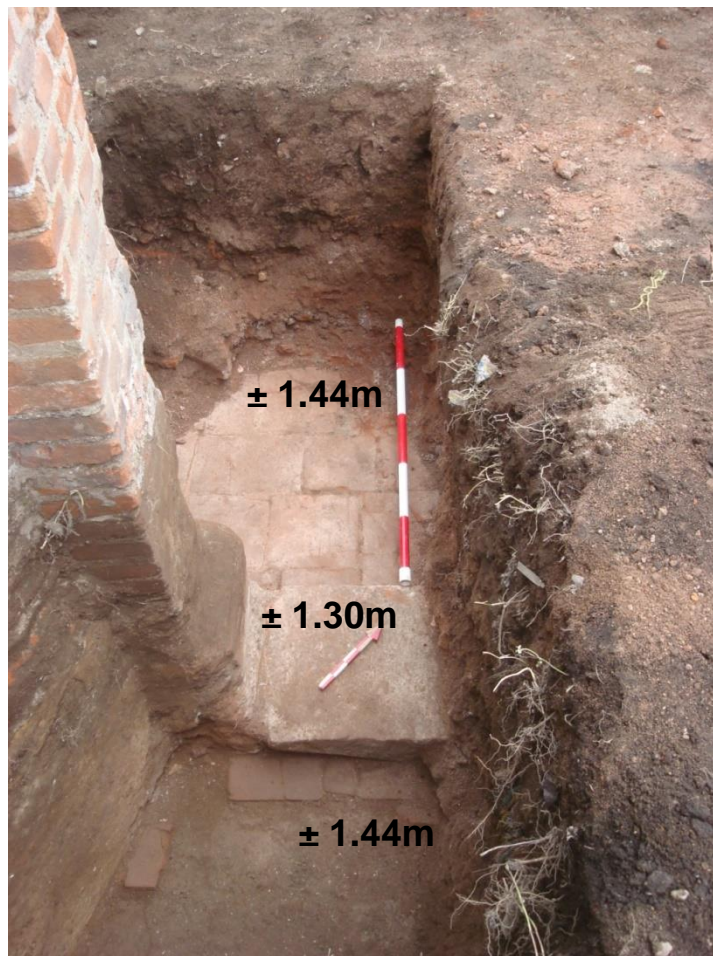
Figura 14 Nivel de piso interior de templo, atrio y umbral de puerta (Fotografía, Juan Pablo Herrera, 2012)

En el caso especial de Santa Inés, rasgos más allá que el arco de medio punto y algunas partes del vano derecho que formaban parte de la puerta no existen; sin embargo las excavaciones de la operación E – 0 y G – 0, fueron de gran aporte para conocer parte de vano original así como de la sección restaurada, niveles de piso, el umbral de acceso al templo, y el estado de conservación de esta área.

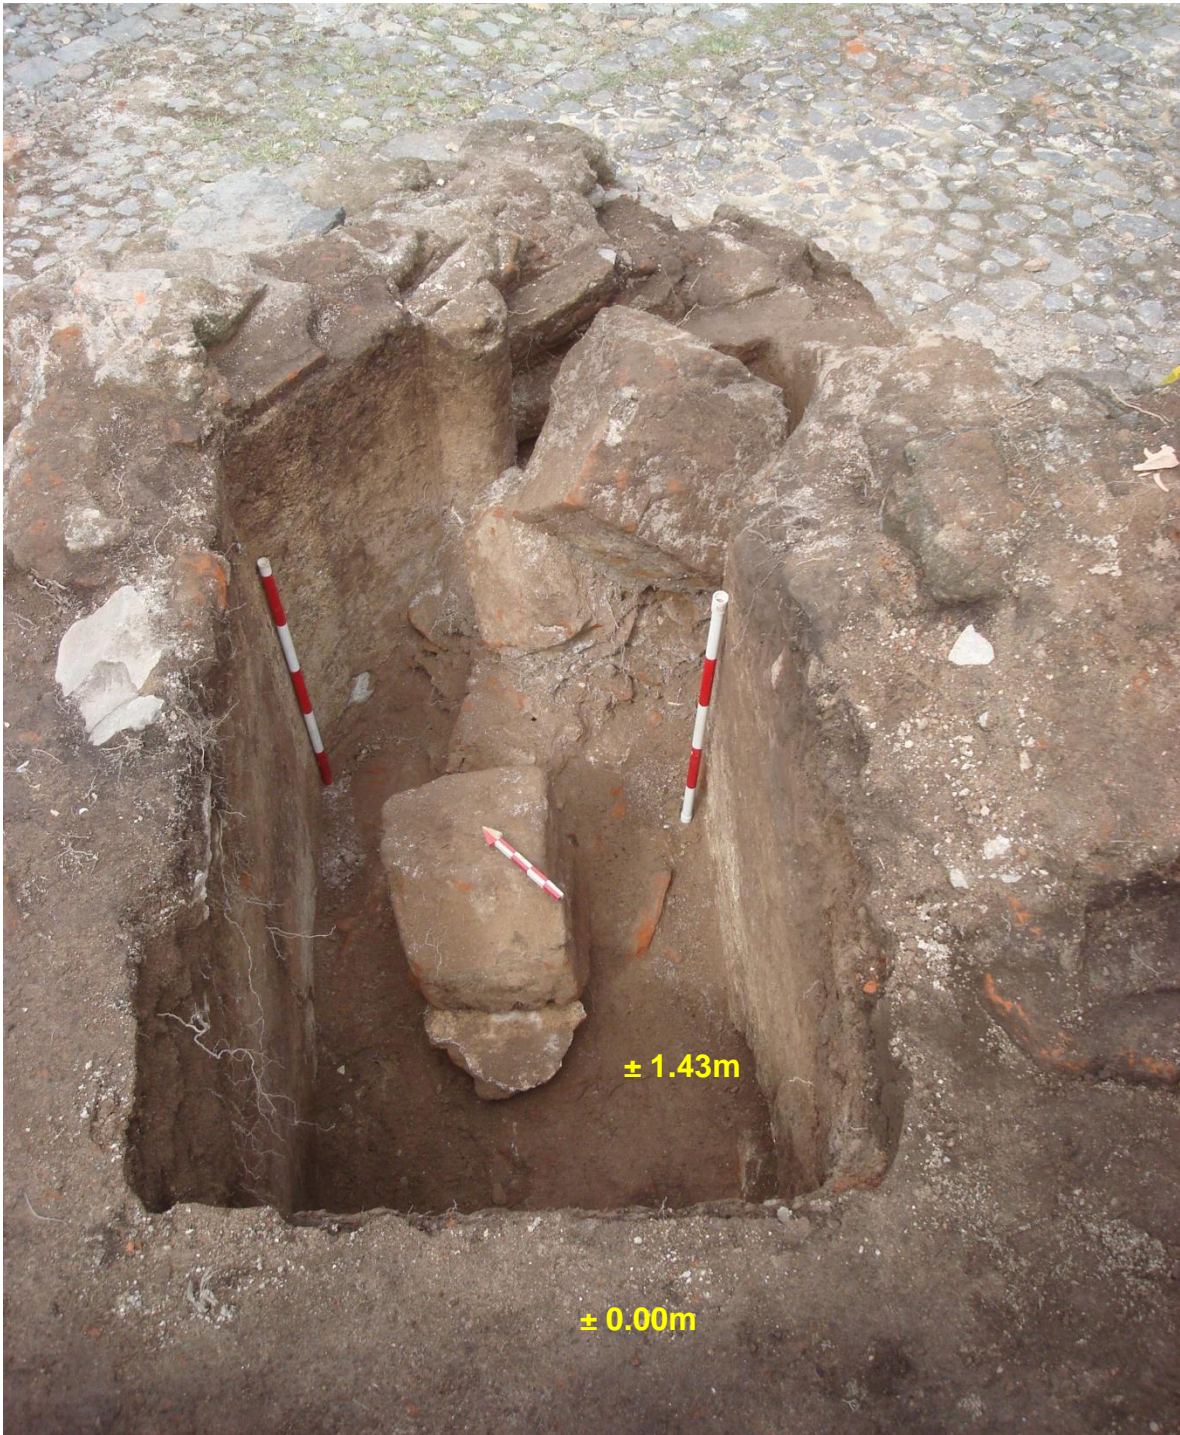
Figura 17 Tercera etapa constructiva, caracol. Fotografía: Juan Pablo Herrera, 2012

El caracol mencionado con anterioridad fue localizado mediante la excavación de la Operación A – 5, corresponde a la *tercera etapa* constructiva del templo, y estuvo dispuesto sobre la calle del Evangelio, esquina Noroeste, en el interior del templo.

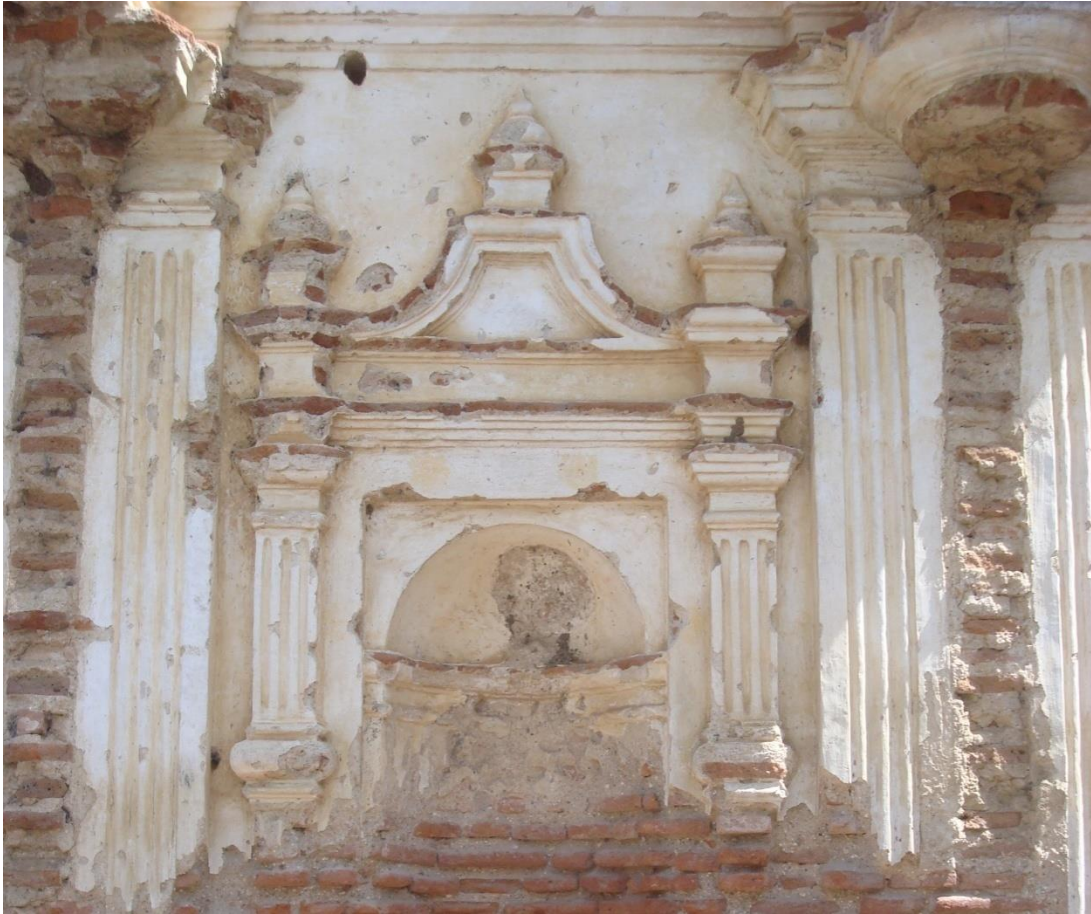
Figura 26 Decoraciones en estuco, fachada. Fotografías: Ingui Zeceña, 2012

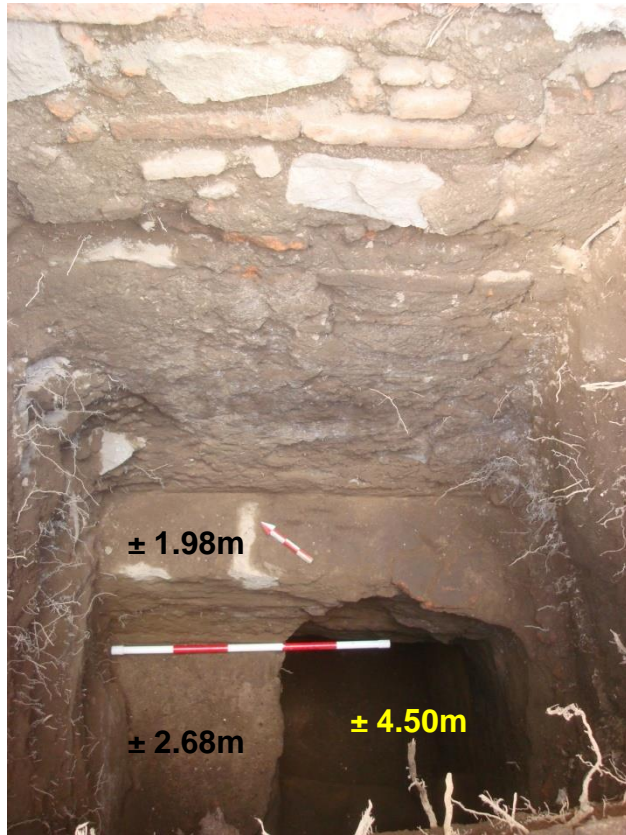
Figura 29 Fotografía de baldosas, nivel de piso exterior en I – 3 (Ingui Zeceña, 2012)

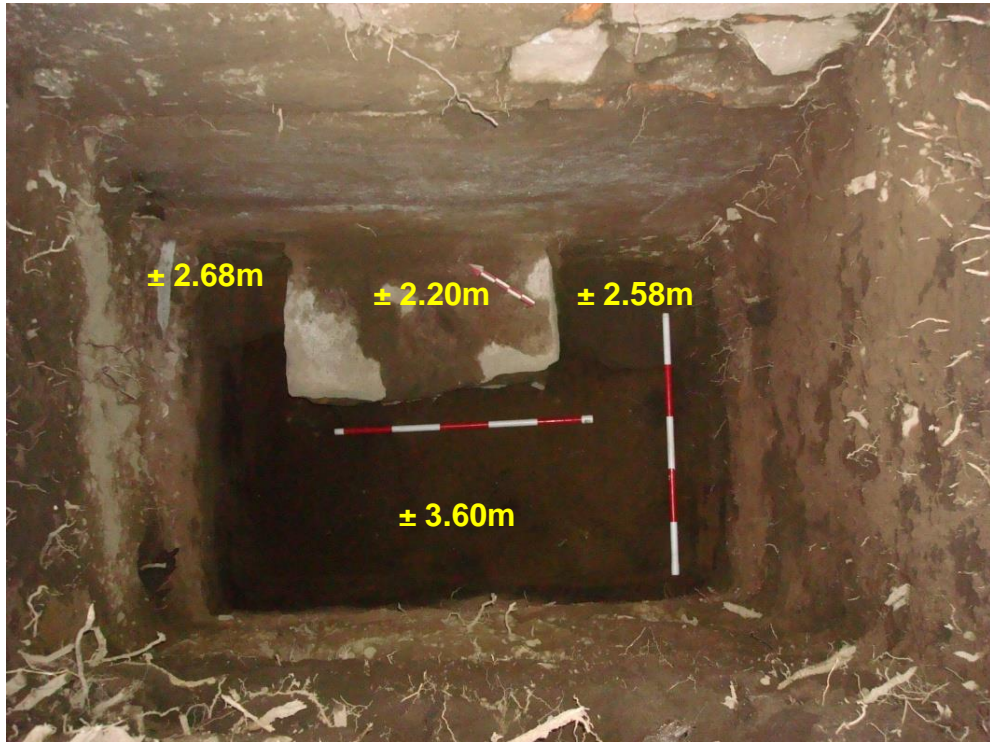
Figura 31 Fotografía de cimiento en I – 10 (Juan Pablo Herrera, 2012)

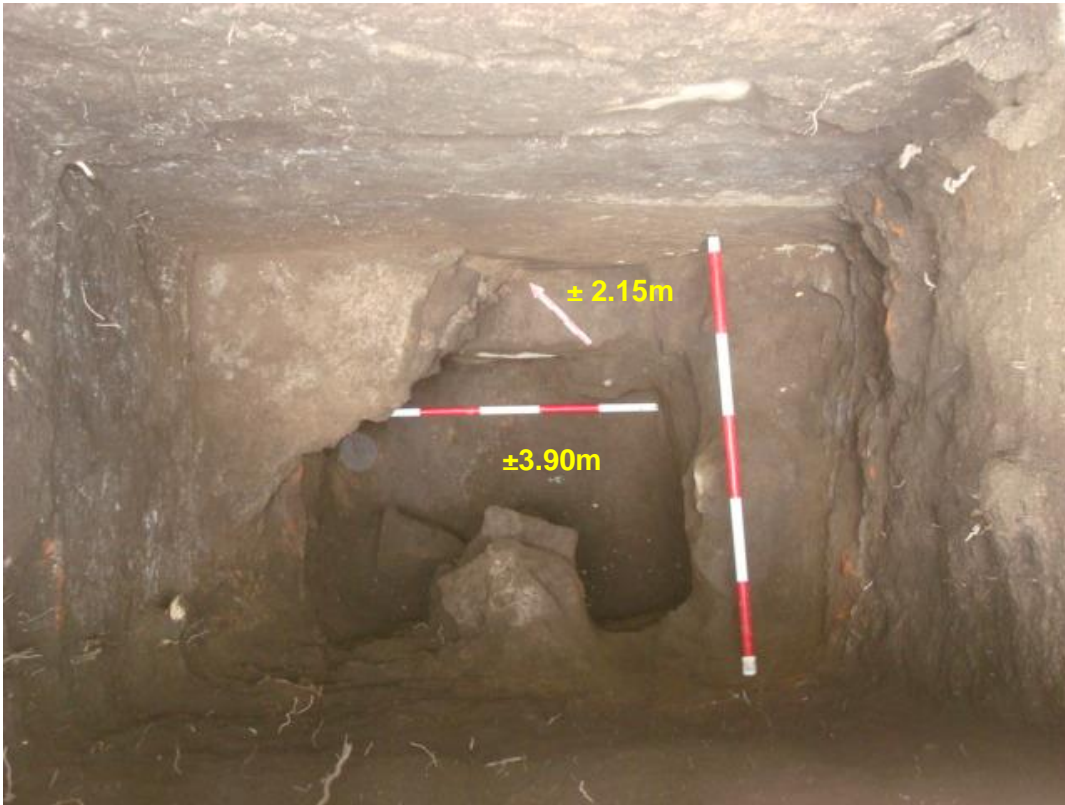
Figura 33 Fotografía de rasgos arquitectónicos en I – 14 (Juan Pablo Herrera, 2012)

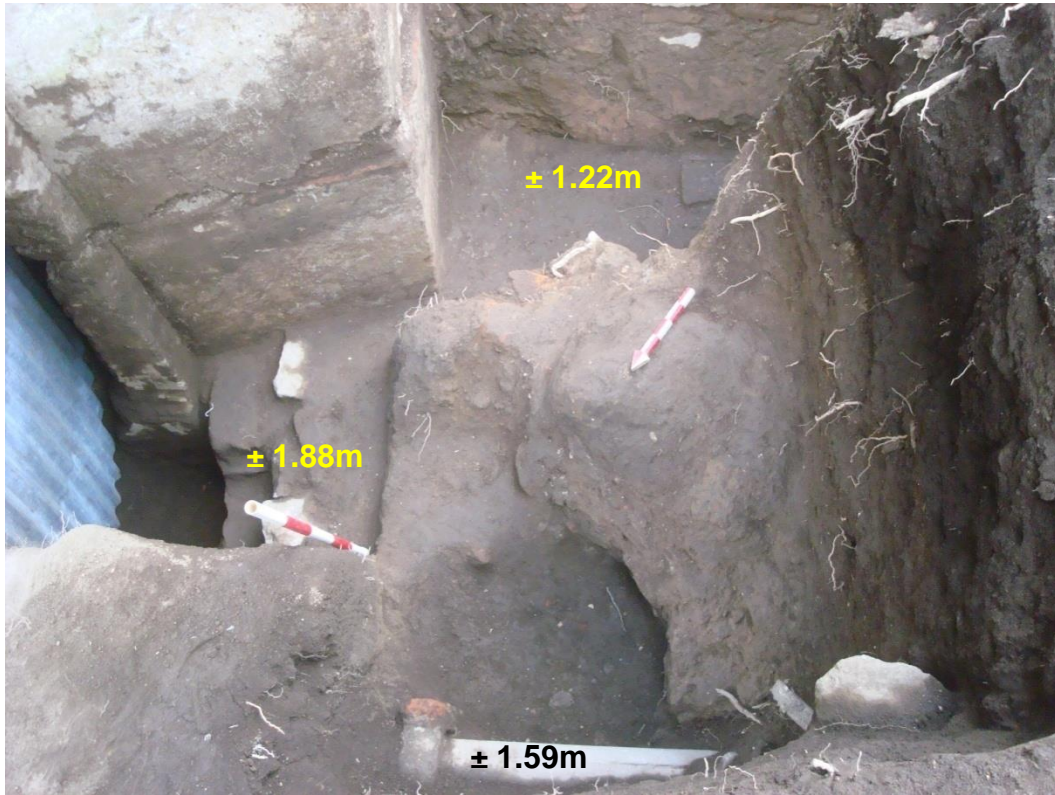
Figura 35 Fotografía de rasgos y detalles arquitectónicos en I – 23 ampliación a J – 22 (Ingui Zeceña, 2012)

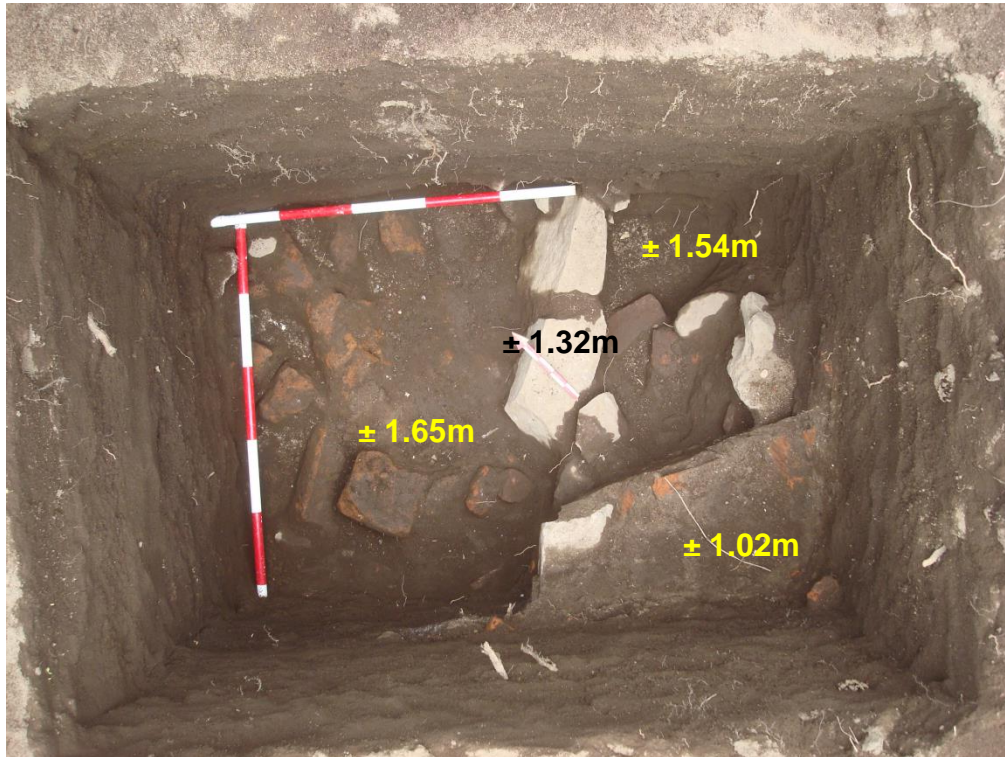
Figura 39 Fotografía de fragmento de muro en Q – 22 (Ingui Zeceña, 2012)

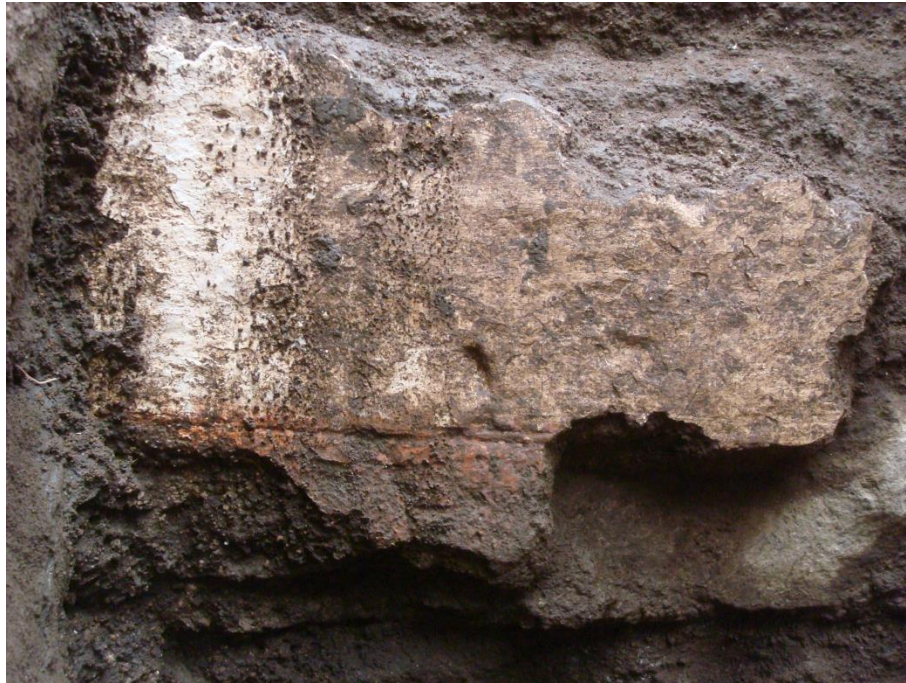
Figura 41 Fotografía de sección de muro repellado con pintura color rojo en T – 21 (Ingui Zeceña, 2012)

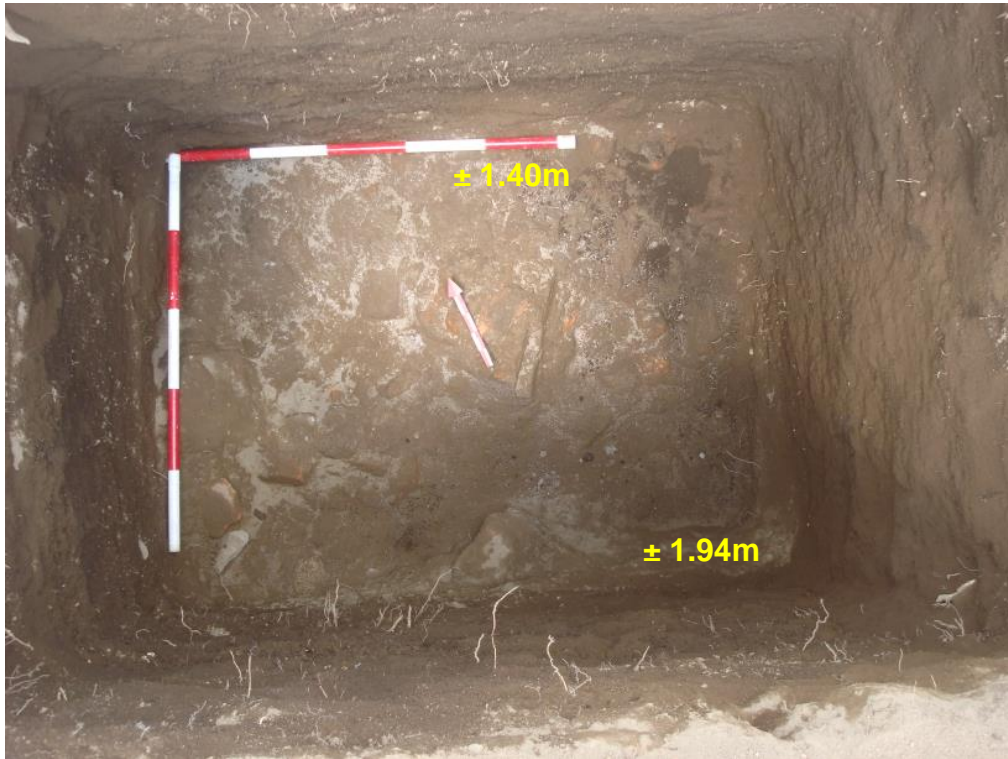
Figura 43 Fotografía de fragmentos de material constructivo en V – 19 (Ingui Zeceña, 2012)

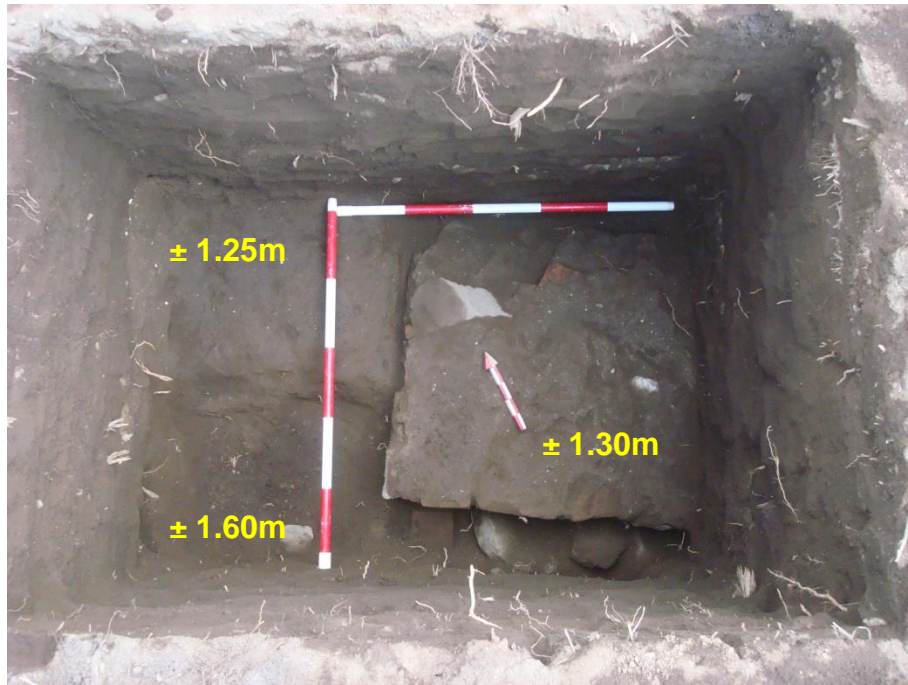
Figura 45 Fotografía de fragmento de muro en Z – 21 (Ingui Zeceña, 2012)

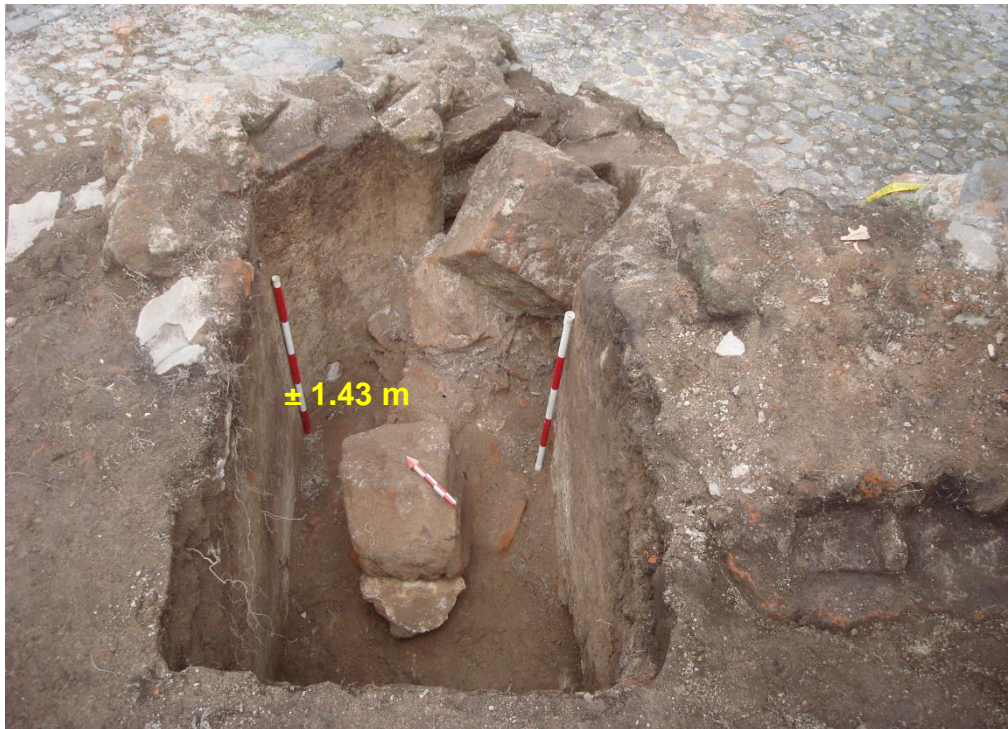
Figura 47 Fotografía de muros del caracol en A – 5 (Juan Pablo Herrera, 2012)

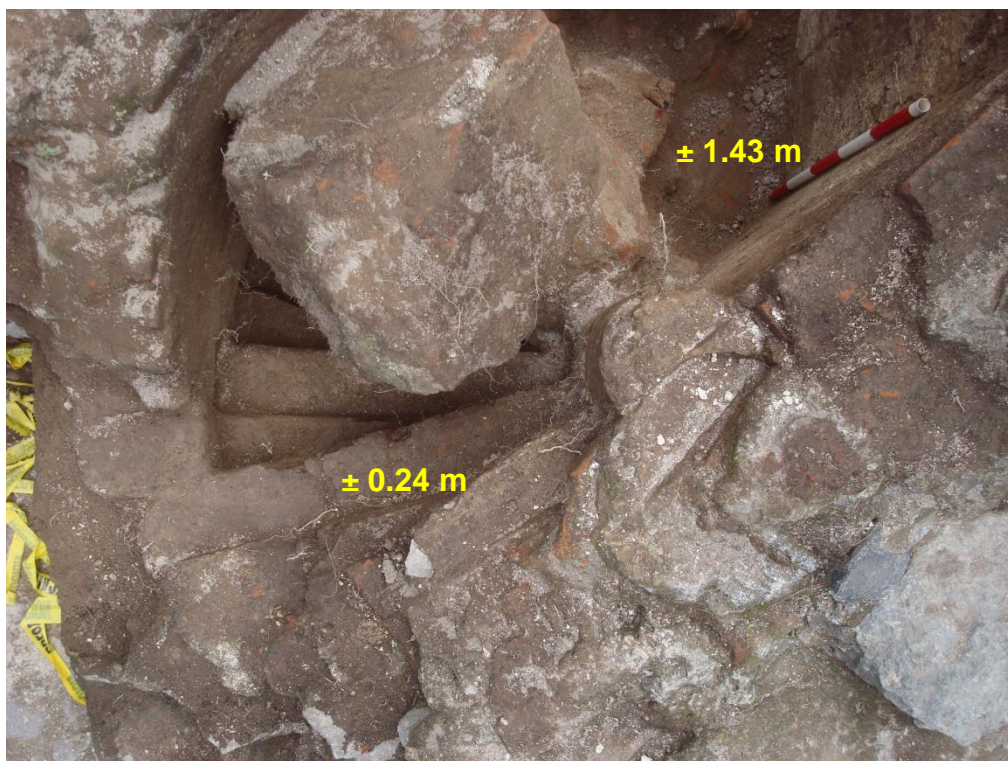
Figura 48 Fotografía de rasgos arquitectónicos y materiales en A – 5 (Garnica, *et al.*, 2012)

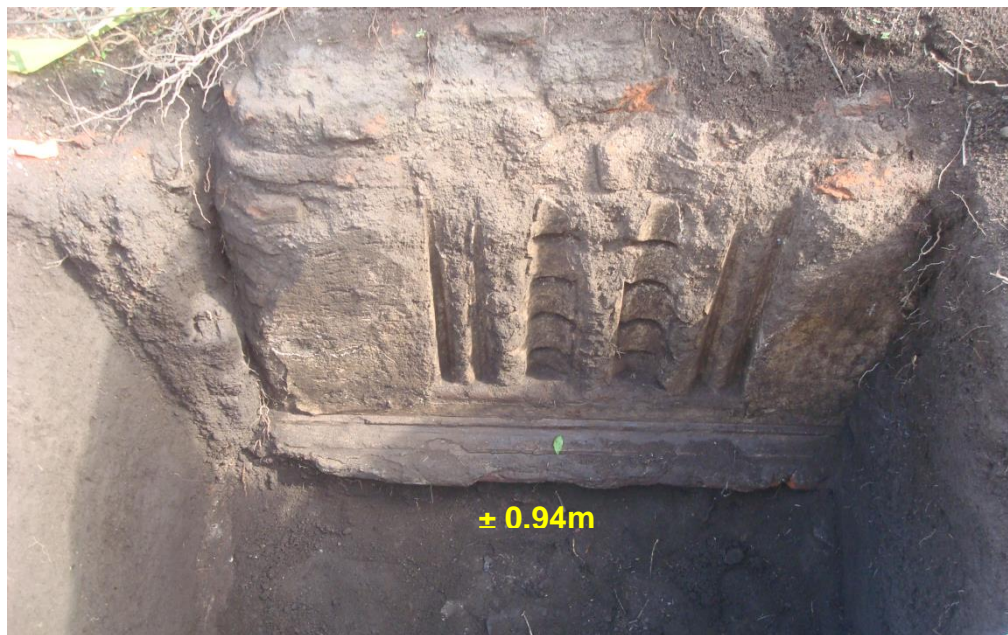
Figura 50 Fotografía de pilastra en A - 18 (Ingui Zeceña, 2012)

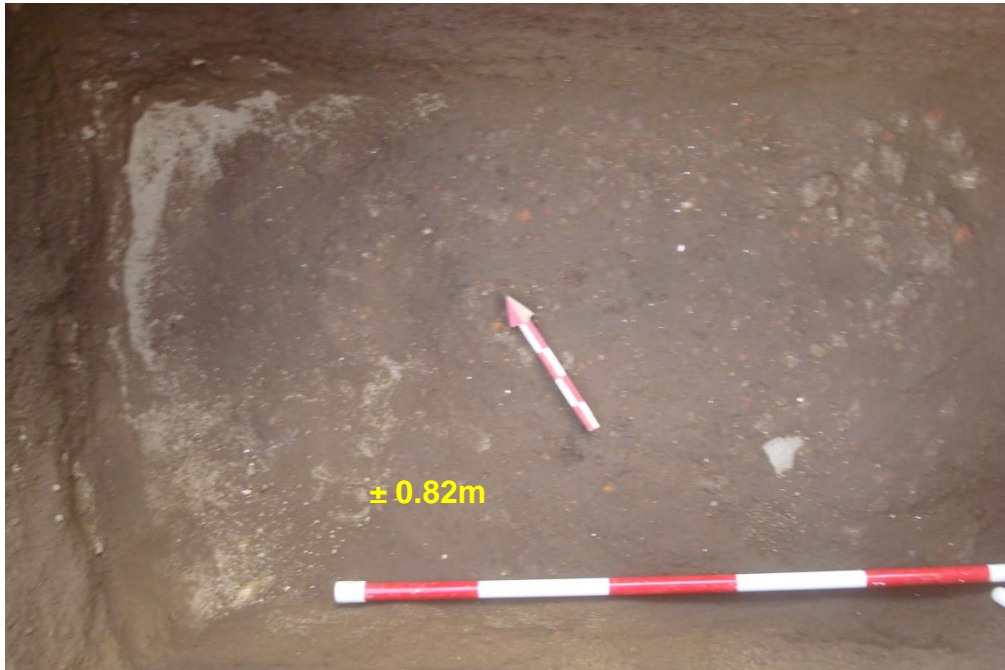
Figura 53 Fotografía de material colapsado de bóveda en D – 14
(Ingui Zeceña, 2012)

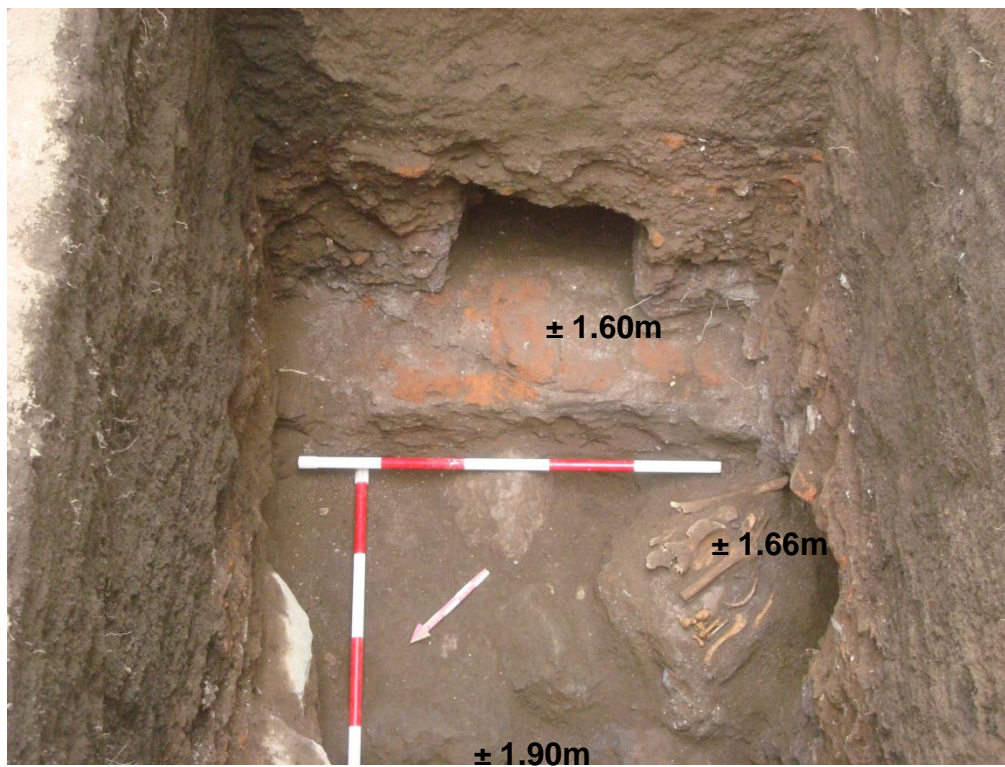
Figura 56 Fotografía de registro y restos óseos en E - 23 (Garnica, *et al.*, 2012)

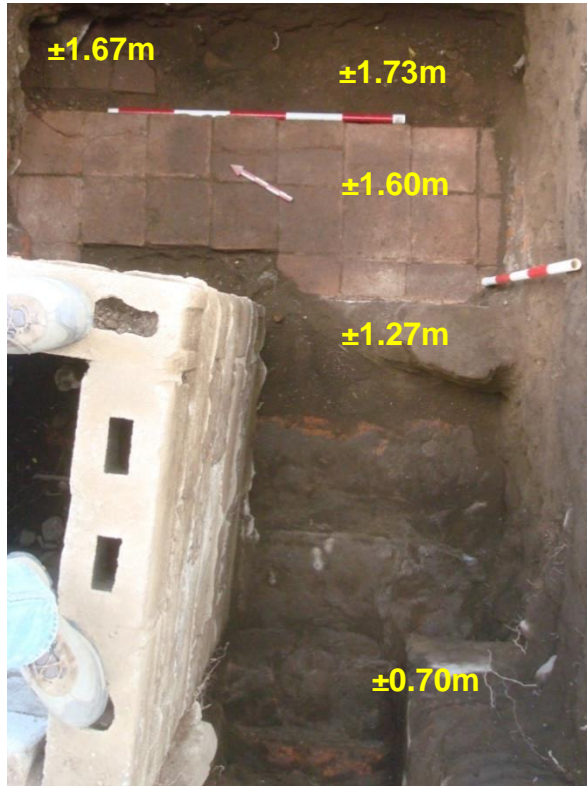
Figura 61 Fotografía de planta, pisos, gradas y vano de puerta lateral en G - 21 (Juan Pablo Herrera, 2012)
