UNIVERSIDAD DE SAN CARLOS DE GUATEMALA
ESCUELA DE HISTORIA
ÁREA DE ARQUEOLOGÍA

**“El templo de Santa Inés del Monte Pulciano en las
cercanías de La Antigua Guatemala: Un acercamiento
arqueológico-histórico”**

T E S I S

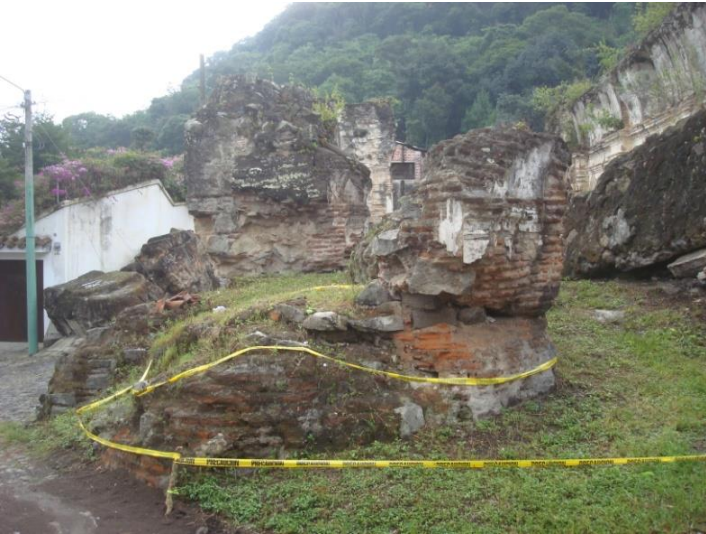
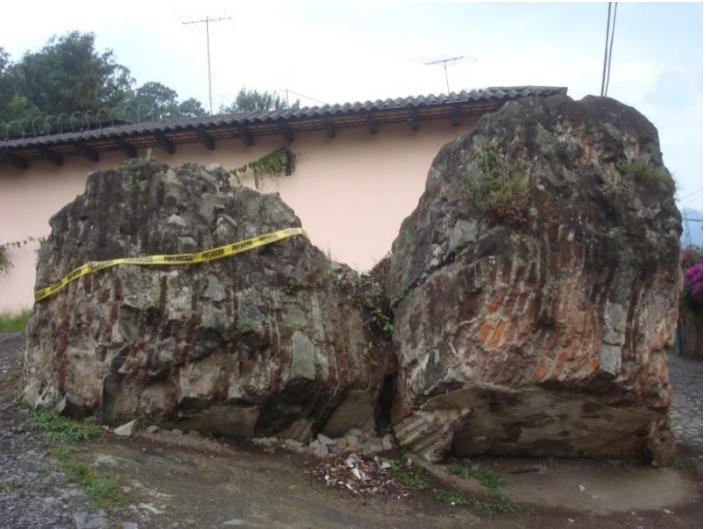
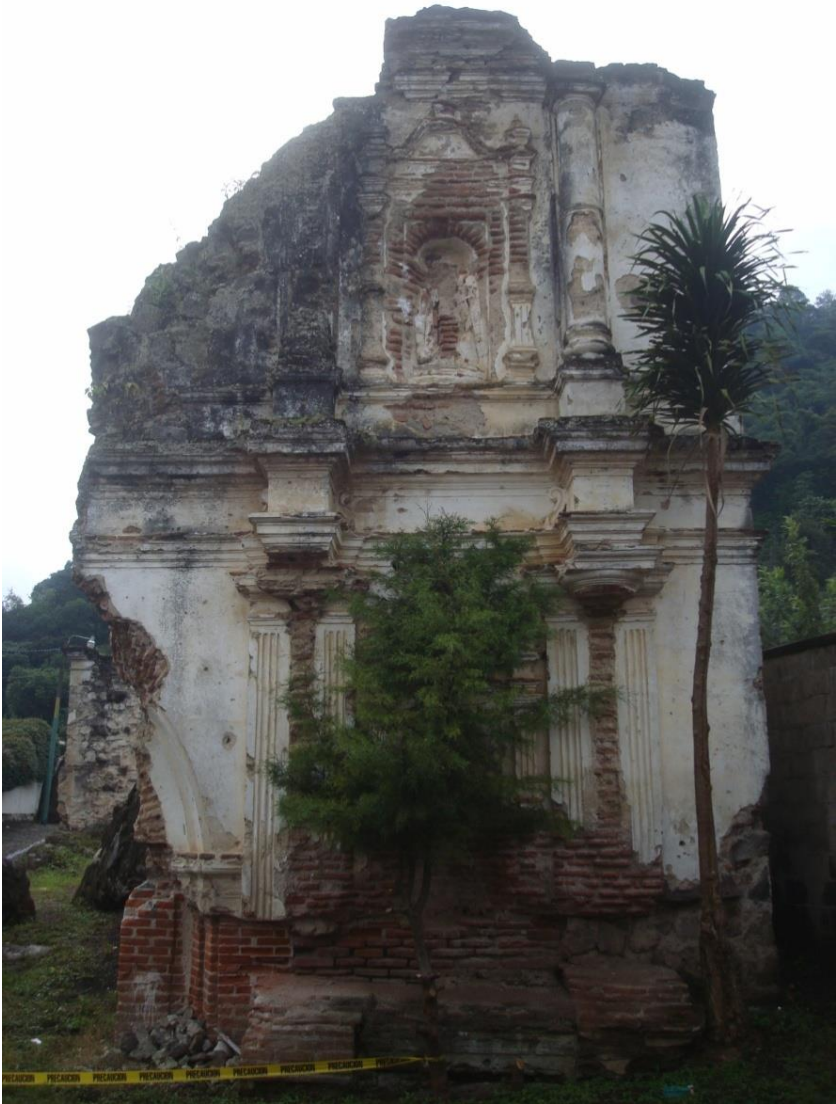
Figura 64 Fotografías: Ingui Zeceña, 2012

De la calle Central únicamente se observa una sección del vano derecho de la puerta, la que también fue sometida a intervenciones donde se le adicionó material contemporáneo (ladrillos, mezcla de concreto y otros materiales), la operación E – 0 corroboró estas intervenciones, además esclareció y afirmó la existencia del nivel del piso, tanto del atrio como del interior del templo; y del segundo cuerpo de dicha calle, únicamente una pequeña parte es visible (*Anexos: figura 64*).

De la calle del Evangelio lo único que se conserva, y en muy mal estado, es un área del primer cuerpo formada por un fragmento de derrame de puerta, el cual además presenta restauración y una sección de la esquina Noroeste, que ha sido cubierta por la vegetación, y del segundo cuerpo, a pesar de su mal estado, aún se reconocen algunas molduras.

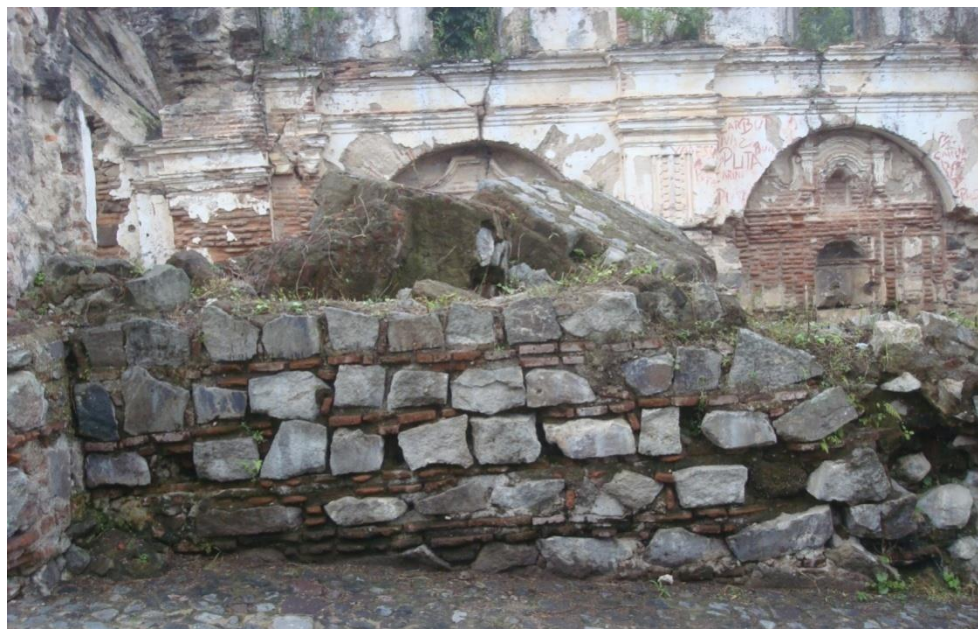
Figura 65 a: Fotografías: Ingui Zeceña, 2012

Una sección del primer cuerpo entre las únicas tres pilastras es casi inexistente y algunas partes del mismo están enterradas, recubiertas con vegetación y tienen falta de material; la segunda pilastra o central solamente es visible en un pequeño porcentaje ya que ha sido destruida por diversos factores y la tercera (Este) está casi completa, se conserva hasta una parte del segundo cuerpo donde pueden apreciarse cornisas, además de una sección del primer cuerpo del muro hacia el Este, pero presenta severas y diversas alteraciones como: desplome, grietas que la atraviesan de lado a lado en diferentes partes, micro flora, faltante de materiales e inestabilidad (*Anexos: figura 65 a*).

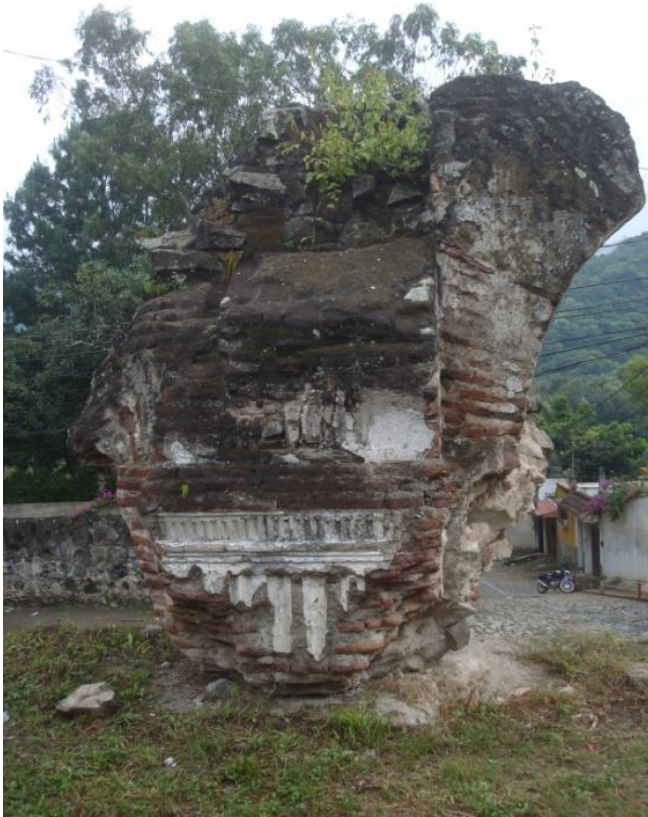
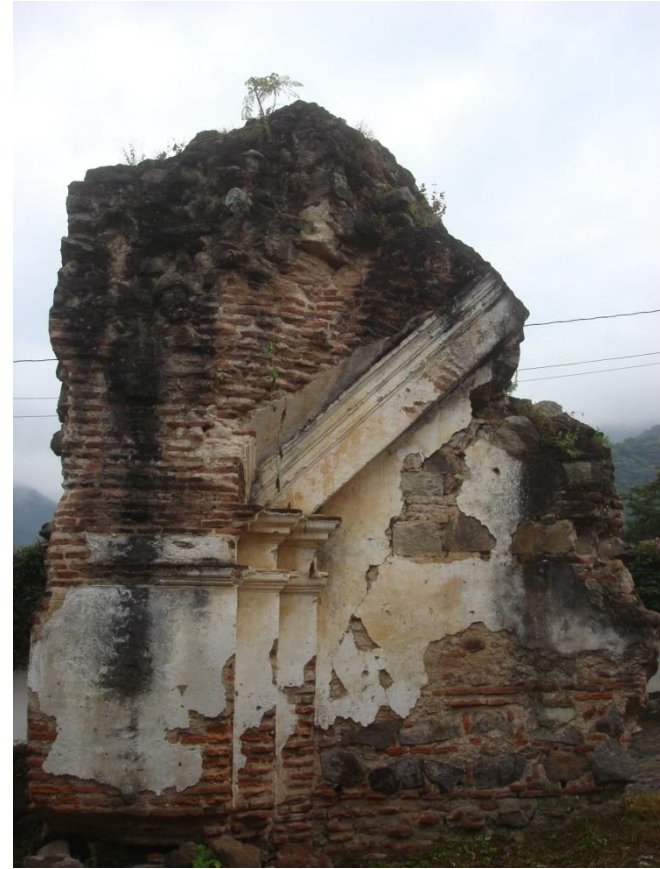
Figura 65 b. Fotografías: Juan Pablo Herrera, 2012

En algunas partes del interior de este muro aún se conserva repello, tal es el caso de la pilastra Oeste donde se aprecian áreas con molduras y en la Este se tienen áreas con alisado, junto a esta pilastra, en la pechina se tienen dos rostros de querubines realizados en pintura color rojo, ligeramente visibles a causa del deterioro por exposición al ambiente (*Anexos: figura 65 b*).

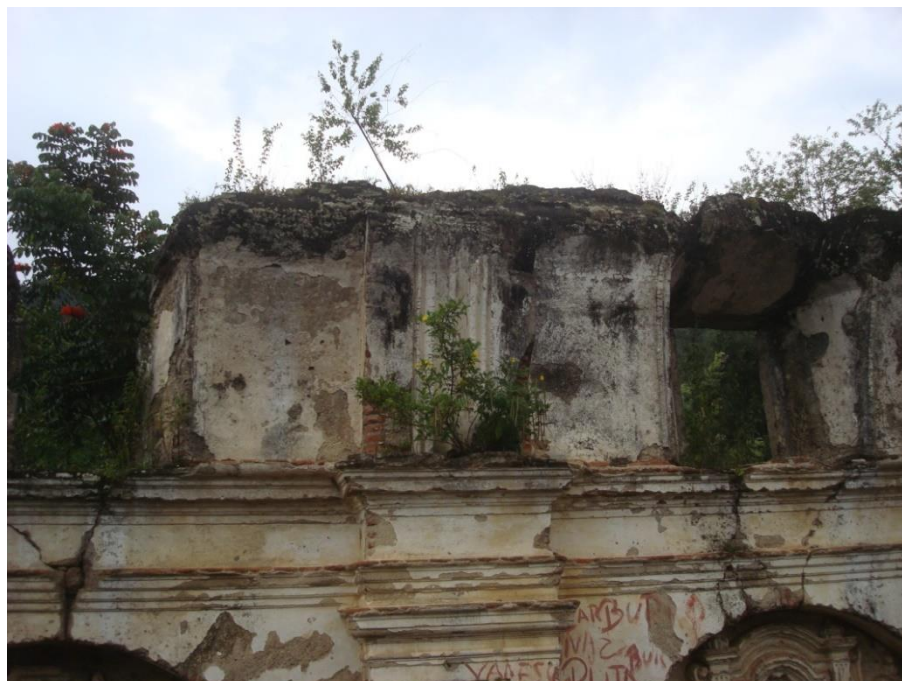
Figura 67 b. Fotografías: Ingui Zeceña y Juan Pablo Herrera, 2012

Las alteraciones y deterioro que posee esta área, al igual que en el exterior van desde serios faltantes de material, desplome, micro flora, vegetación intrusiva, grietas, raíces de gran tamaño entre muros hasta aplicación de pintura roja contemporánea en sus muros con palabras soeces (Anexos: figura 67 b).
