**Oratorio de Nuestra Sra. de las Mercedes
en Lo de Mejía, Rio Hondo, Zacapa.**

PROYECTO DE RESTAURACION Y REHABILITACION.

**UNIVERSIDAD DE SAN CARLOS
DE GUATEMALA**

T E S I S

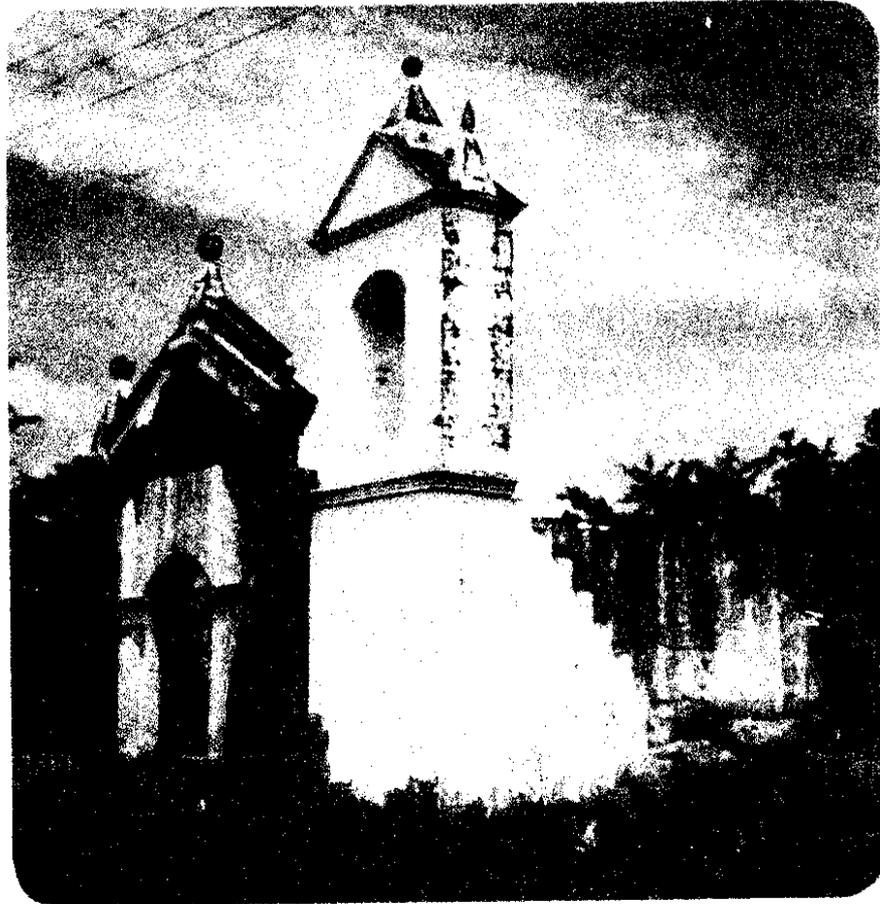
8. SEPTIEMBRE 1988.

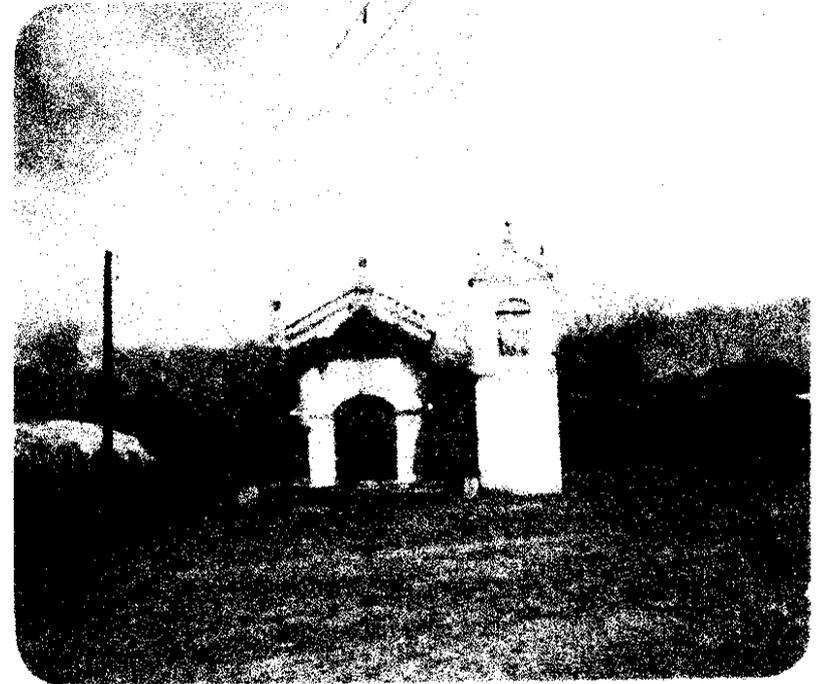
9. ABRIL 1, 1989.
