TESIS

**RESTAURACION
DEL TEMPLO DE
SANTA CATARINA
BARAHONA**

PRESENTADA POR
ARQ. VICTOR ALFONSO SANDOVAL Y SANDOVAL

1990

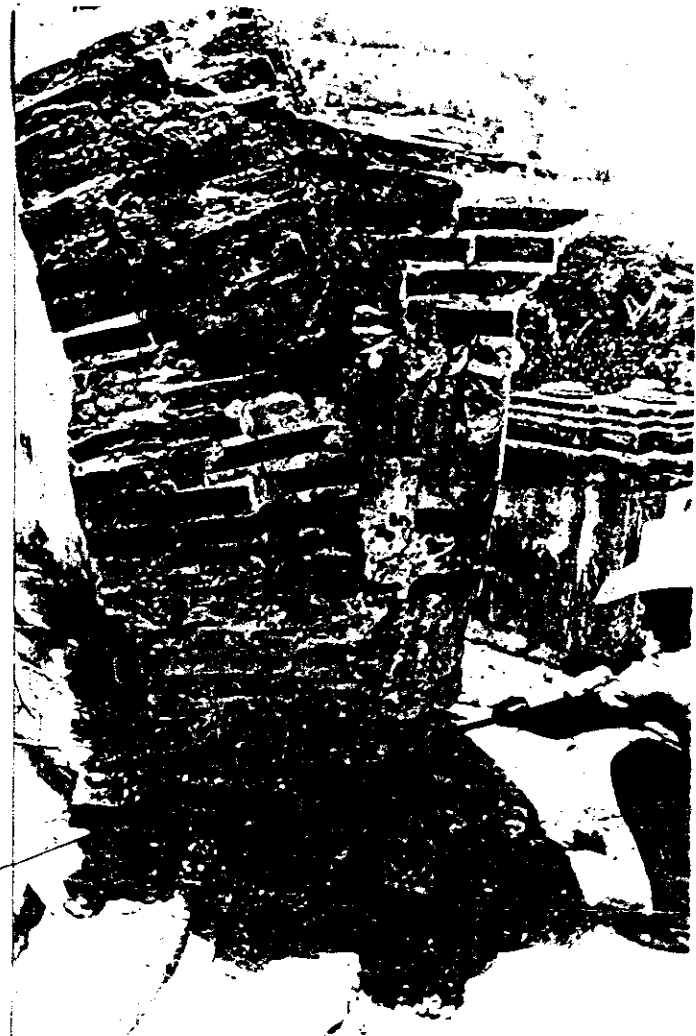
FOTO 16: RESTOS DE LA BOVEDA
DEL ALTAR MAYOR.
DETERIORO: HUMEDAD, CRECIMIENTO
DE MACROFLORA
