UNIVERSIDAD DE SAN CARLOS DE
GUATEMALA
FACULTAD DE ARQUITECTURA

**VIVIENDAS HISTORICAS DE LA
CIUDAD IMPERIAL**

IRENE DEL CARMEN TELLO MERIDA

Guatemala, Septiembre de 1996.

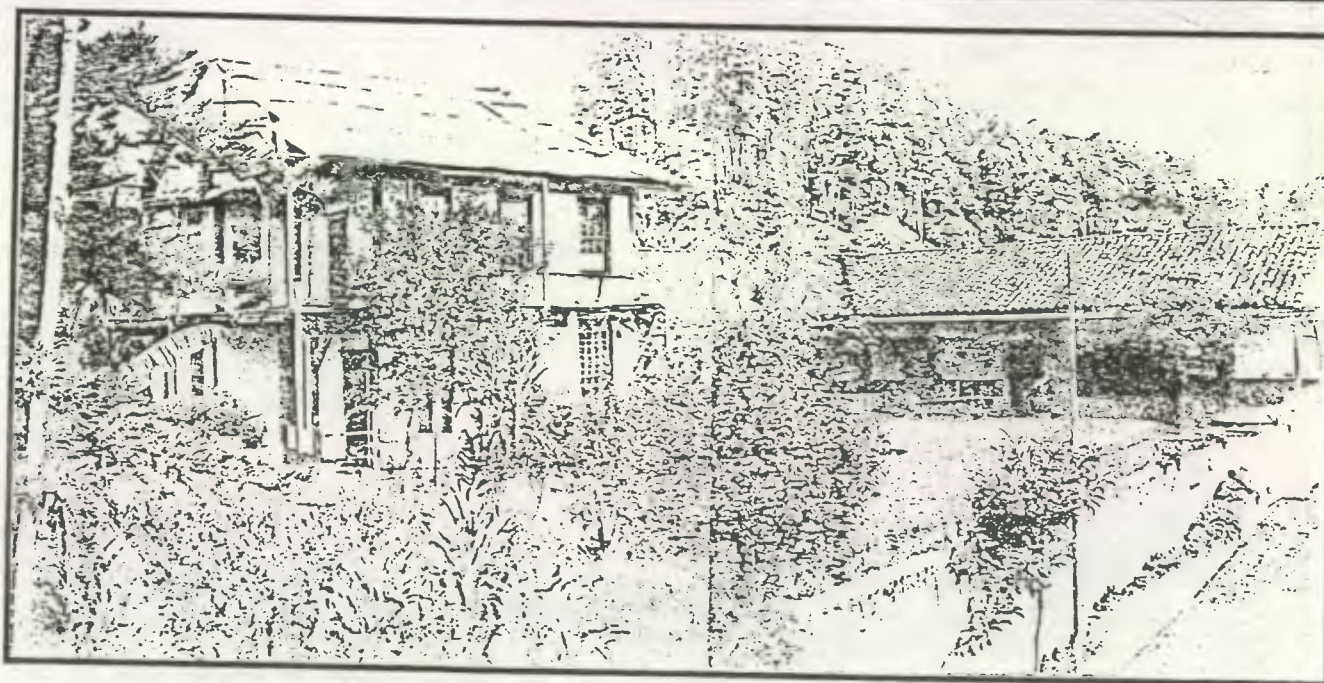
Vista de la Casa Chimax a principios de la década, cuando todavía existía y estaba habitada la parte baja (con oficinas). La parte principal ya estaba bastante deteriorada.

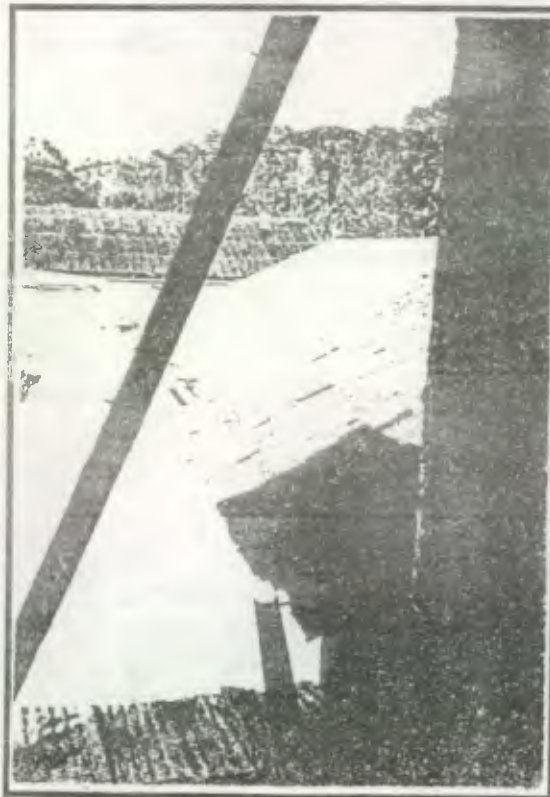
Foto Izq. Vista del muro norte derrumbado. Al fondo la Cubierta de Teja de la Parte Baja.

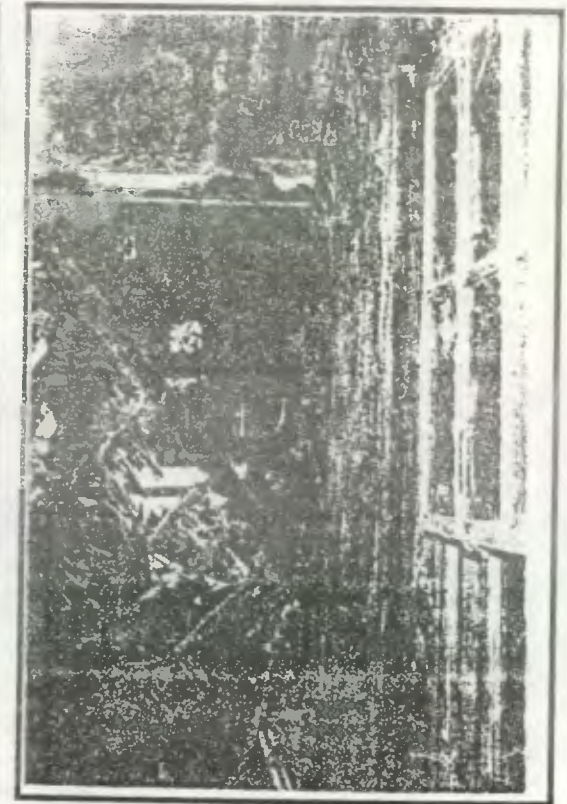
Foto derecha. Elemento decorativo de madera labrada en muro sur. También vista de ventana sur de las gradas.
