**ANTIGUA ADUANA DEL PUERTO SAN JOSE, ESCUINTLA
PROPUESTA DE CONSERVACION Y REVALORIZACION**

TESIS

LUIS ALBERTO CASTILLO ARRIOLA

**ARQUITECTO
Guatemala, Abril de 1999**

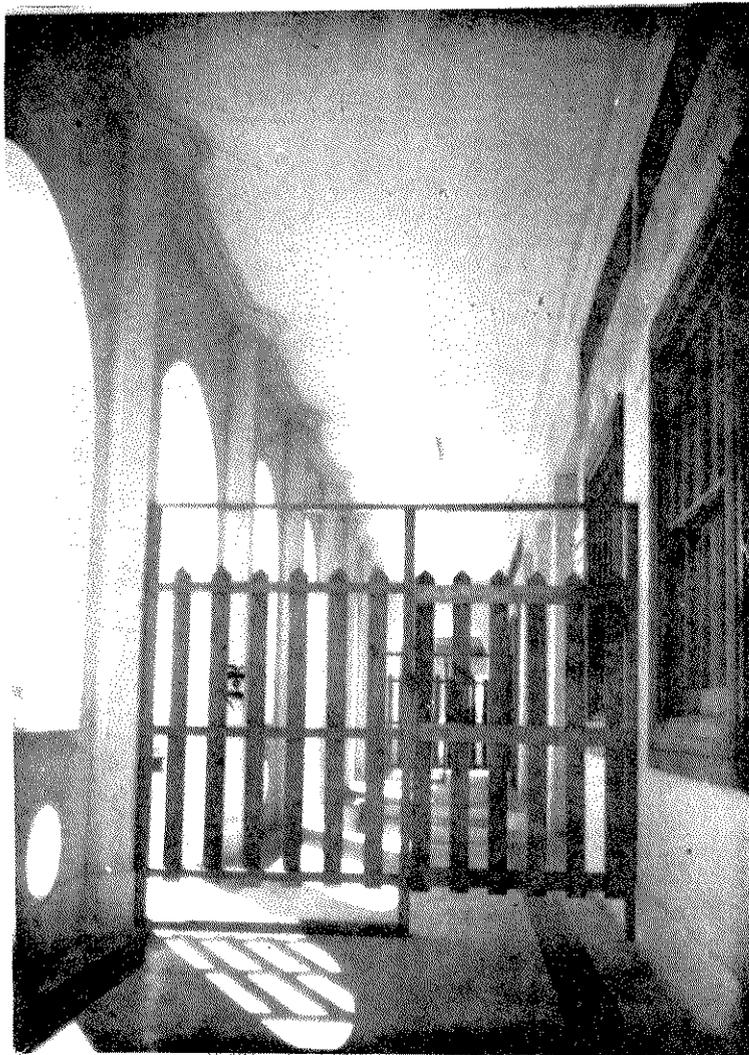
• PRIMER NIVEL
BARANDAS IMPIDEN CIRCULACION

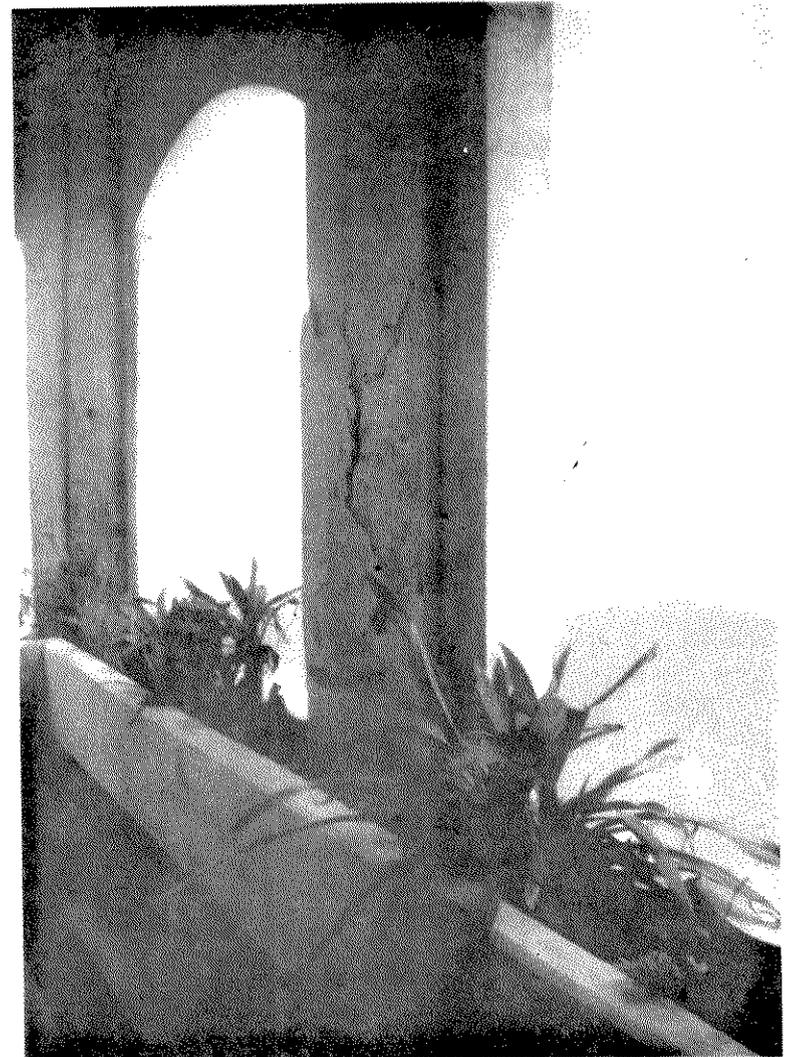
- JARDINERA Y COLUMNAS
PRESENTAN DESPRENDIMIENTOS

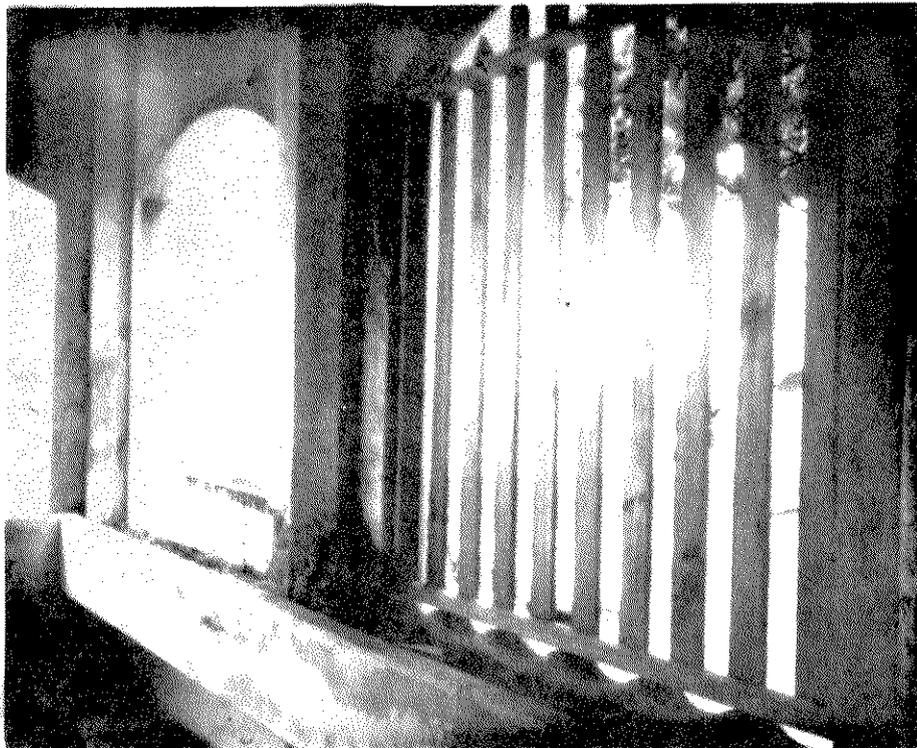
• LA COLOCACION DEL BALCON
PROVOCO DESPRENDIMIENTO

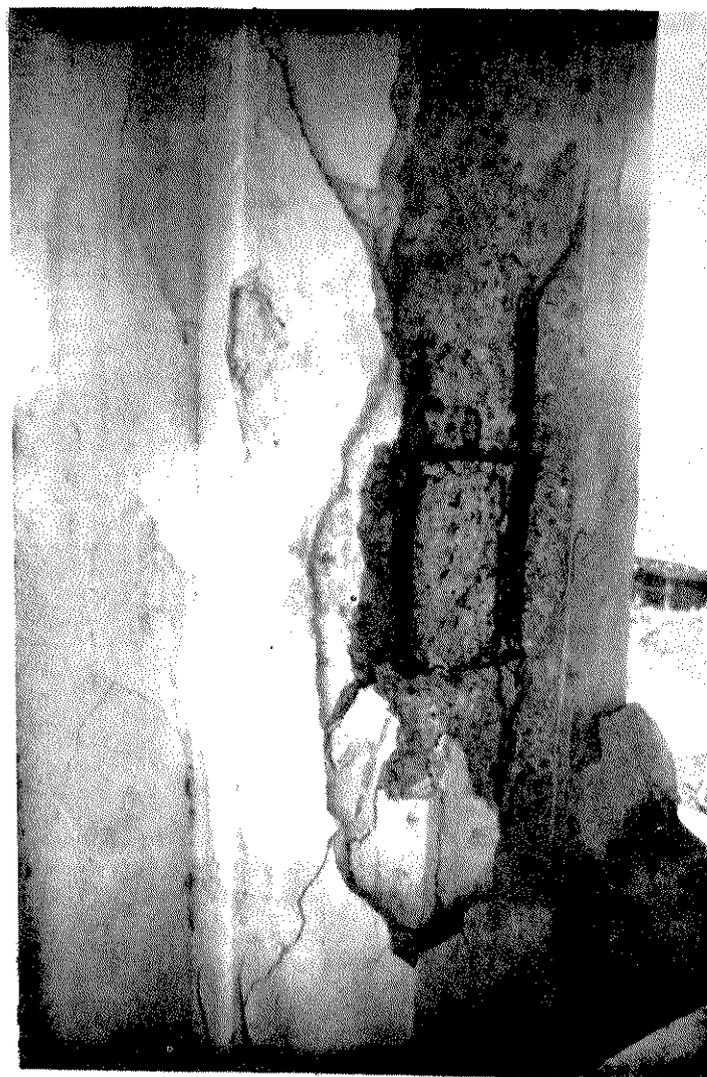
Continuando con el recorrido, en la parte frontal sur se observa que la diez columnas presentan severos daños, cinco de ellas han perdido el recubrimiento de concreto dejándose ver el acero de refuerzo, el resto presentan grietas y desprendimientos de revoque. (ver fotografía No.23 y 24).

• PERDIDA DE RECUBRIMIENTO EN
COLUMNAS DE ELEVACION FRONTAL

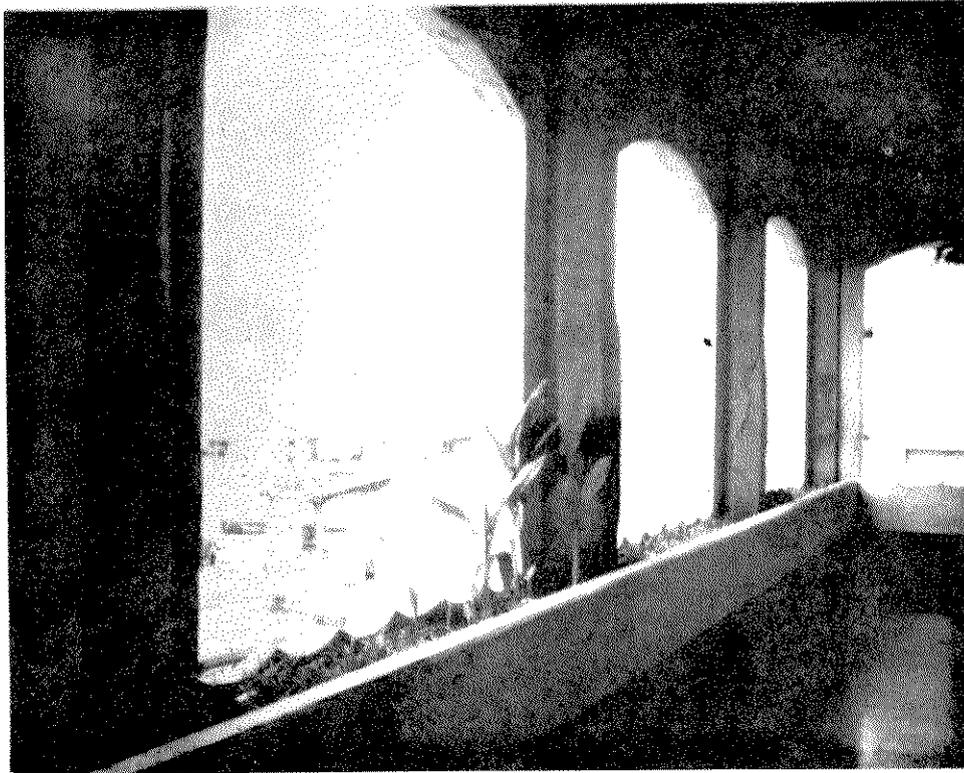
• DIEZ COLUMNAS PRESENTAN
DESPRENDIMIENTO DE MATERIAL

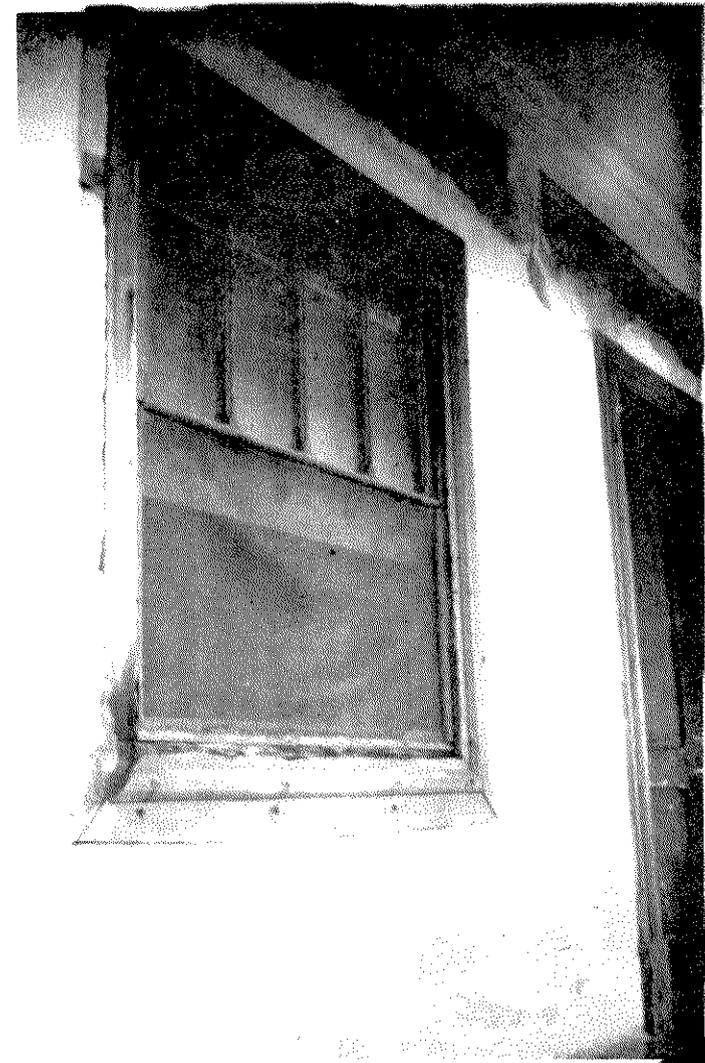
• VENTANERIA CON FALTANTE
Y CARCOMA

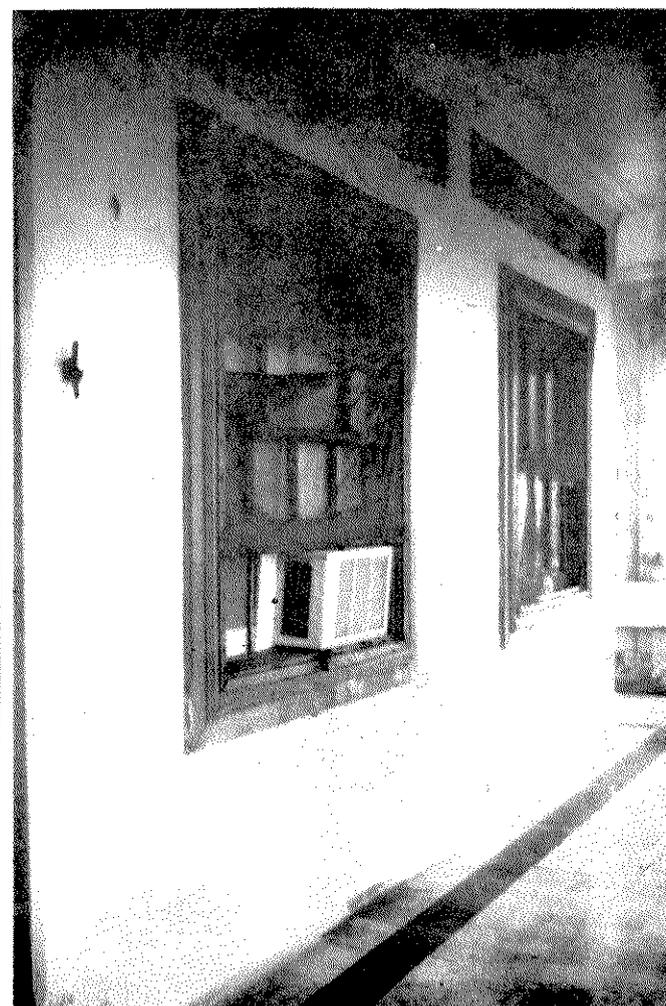
El módulo derecho está compuesto por dos habitaciones separadas por dos baños privados con artefactos incompletos, las ventanas que sirven para ventilación tienen rejas de hierro destruidas por la corrosión, cada una de estas habitaciones cuenta con dos puertas que dan a la sala y al pasillo oeste, difiere del otro módulo por la falta de columna centrales, en las habitaciones que dan al sur se encuentran aparatos de aire acondicionado provocando constante humedad. (ver fotografía No. 27)

• APARATO DE AIRE ACONDICIONADO PROVOCANDO HUMEDAD EN EL MURO

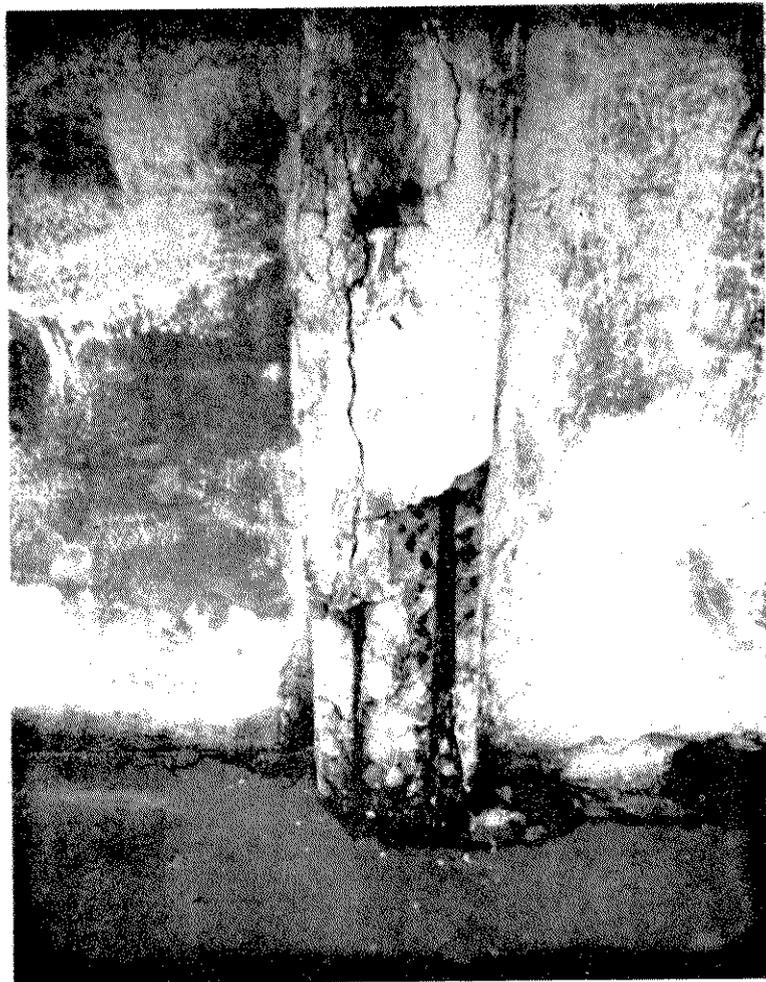
• DESPRENDIMIENTOS EN REMATES DE COLUMNAS

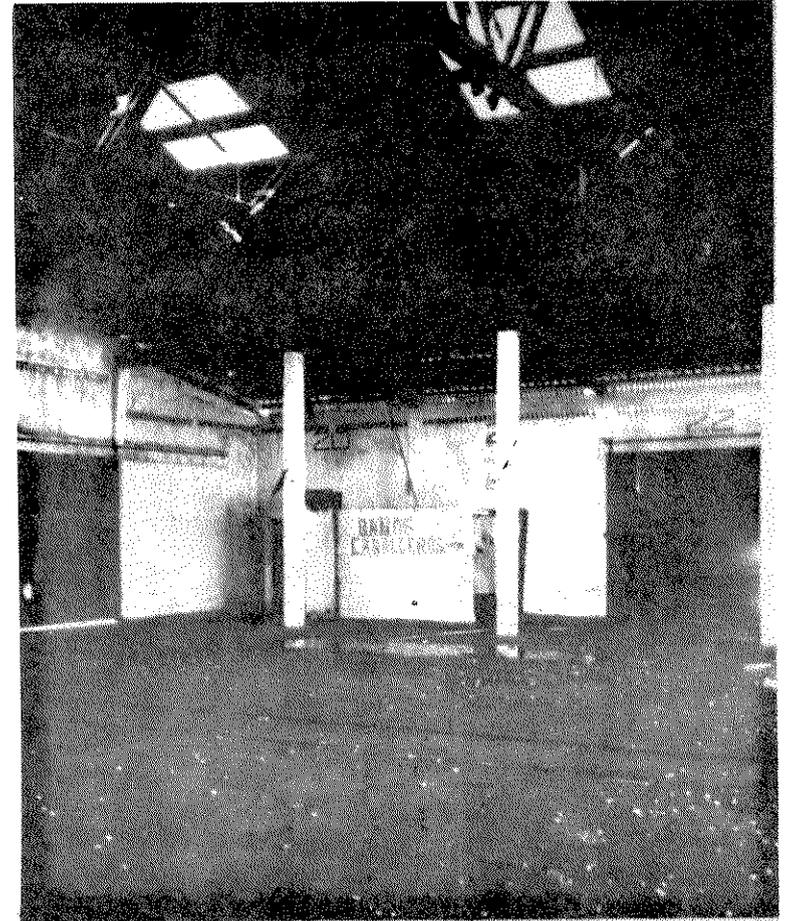
• SANITARIOS AGREGADOS
EMPLEADOS DURANTE FIESTAS
