**UNIVERSIDAD DE SAN CARLOS DE GUATEMALA
FACULTAD DE ARQUITECTURA**

**EDIFICIOS ESCOLARES CONSTRUIDOS POR LA UNITED
FRUIT COMPANY -UFCo.- EN TIQUISATE Y LA
REVALORIZACIÓN DE LA ESCUELA "FRAY BARTOLOME DE
LAS CASAS"**

Guatemala, noviembre 1999

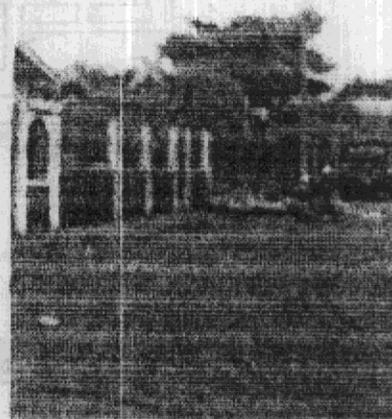
FOTOGRAFÍA No. 27

Al norte: Hay viviendas particulares, construidas en terreno que pertenecía a la escuela. Estas construcciones están hechas con materiales contemporáneos, los cuales rompen con la tipología del lugar. (Ver fotografía No. 27)

VIVIENDA CONSTRUIDA EN TERRONO QUE PERTENECIA A LA ESCUELA, SITUADA AL NORTE

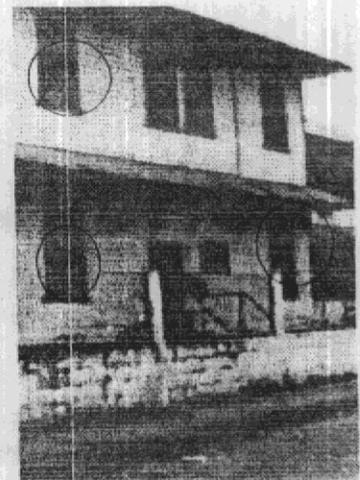
Faltante de vidrio en ventanas y madera en muro

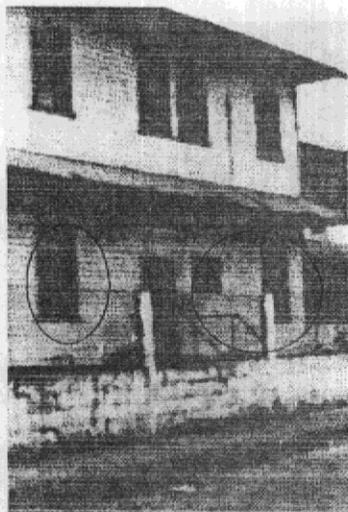
Vanos de ventanas tapados
