RESTAURACION Y REHABILITACION
DE CATEDRAL DE ESCUINTLA Y
REVITALIZACION DE SU ENTORNO
INMEDIATO

Tesis presentada a la junta directiva por

GUATEMALA JUNIO DE 2,001

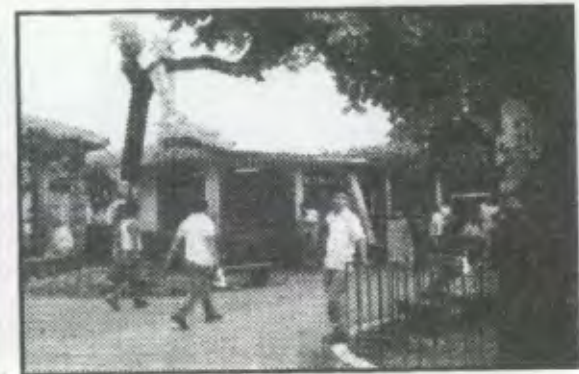
Foto No. 3 clínica y farmacia dentro de la plaza

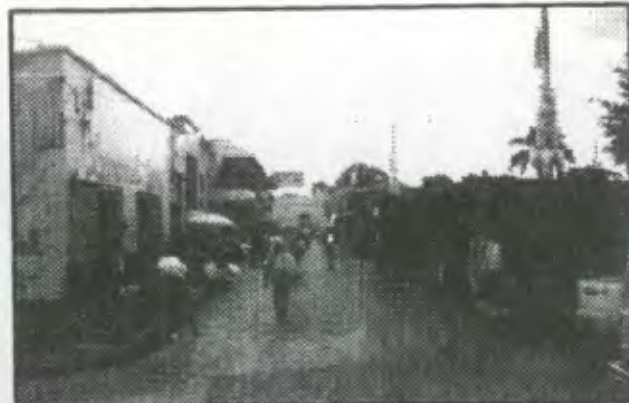
El edificio de Catedral se encuentra de frente a la Plaza central o Parque, la cual está también limitada por el edificio de la antigua municipalidad, el edificio de la gobernación departamental y de la policía nacional civil, el servicio de correos, en lo que es la novena calle (ver plano No. 1 y fotos No. 7, 8, 9, 25), por la tercera avenida 'B' se encuentran edificios de dos niveles y doble altura dedicados al comercio así como ventas informales en las aceras y sobre la calle (ver fotos No. 5 y 6).

Foto No. 5 comercio informal sobre la acera y calle

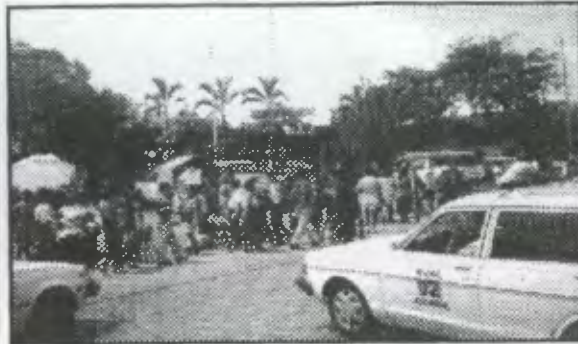
Foto No. 7 las ventas y automóviles son riesgo para los peatones

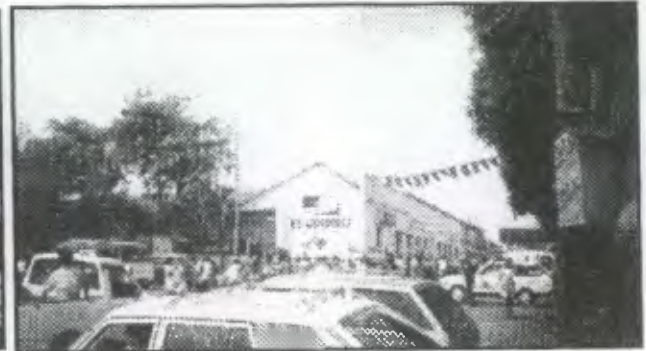
Foto No. 8 edificio del correo y antigua municipalidad

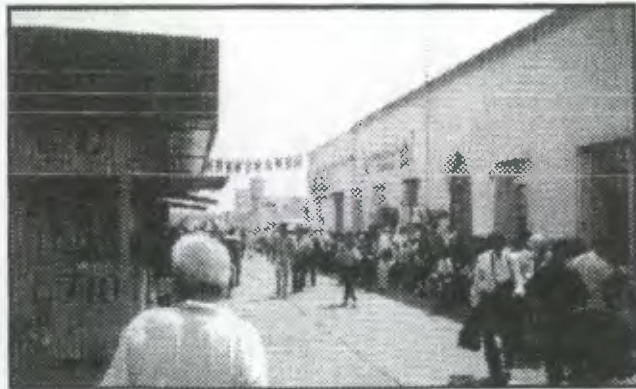
Foto No. 9 ventas provisionales en la calle y en la antigua municipalidad

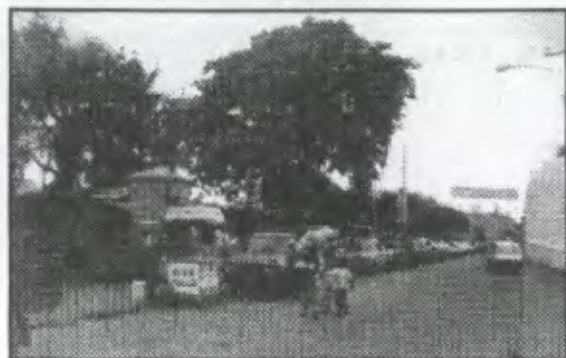
Foto No. 11 3a. Av.

parqueos para taxis y pick ups de fletes (ver foto No. 11). Lo que provoca falta de parqueos para vehículos particulares ya que también se localiza una parada de buses.

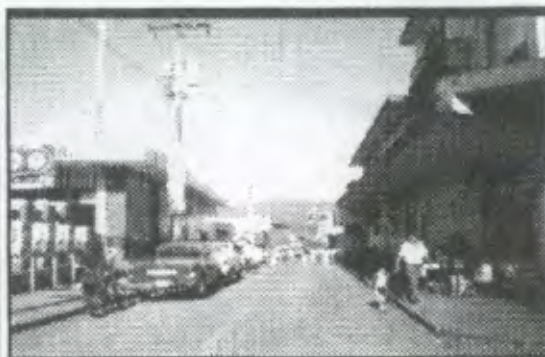
En la octava calle poniente se puede observar lo que corresponde parte a la infraestructura urbana de telecomunicaciones, energía eléctrica y servicio de teléfonos públicos, también el estado aceptable del pavimento que predomina en todo el sector y en general de la ciudad (ver foto No. 12). En la tercera avenida entre octava y séptima calle predomina el comercio en el uso del suelo (ver foto No. 14). Siempre sobre la tercera avenida se puede encontrar el uso de comercio y cantinas - bares las cuales fomentan la prostitución y el alcoholismo (ver foto No. 15).

Foto No.12 edificio de TELGUA en la 8a. calle

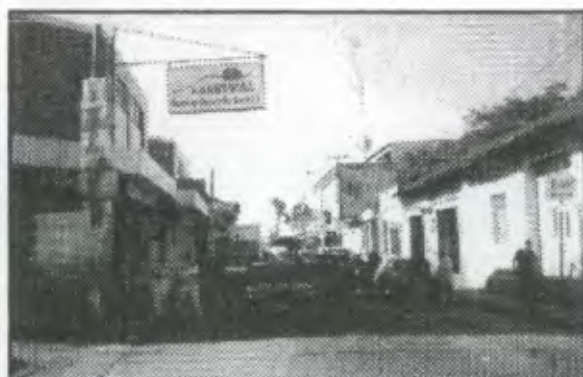
En la tercera avenida se pueden notar edificios de dos o tres niveles que rompen completamente con su entorno y con las edificaciones de un nivel donde también se perdió el uso de la teja de barro sustituyéndola por la lamina de zinc y las losas planas, la contaminación visual por rótulos que terminan de desdibujar el paisaje urbano con la imponente del volcán de agua al fondo. (ver foto No. 13 y 14).

Foto No. 13 falta de parqueos y edificios de varios niveles que desproporcionan la imagen urbana

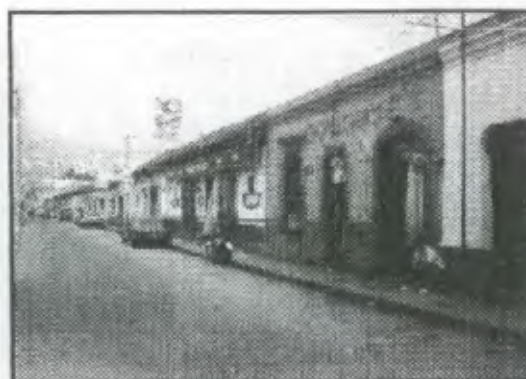
Foto No. 14 área comercial en toda la 3a. avenida

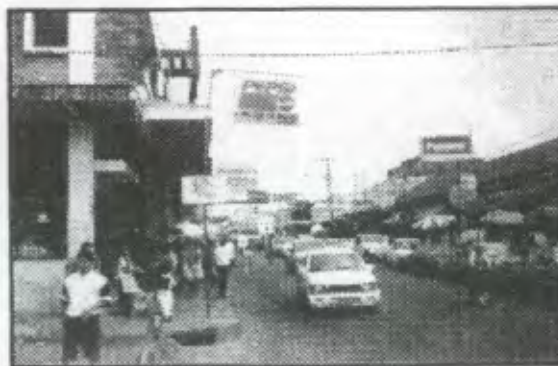
encontrar es el de la escuela ubicado sobre la séptima calle detrás de la iglesia con un estilo renacentista por sus ventanas en arco y su horizontalidad que predomina sobre toda la calle contrastando de una forma desproporcionada el edificio de al lado que es utilizado para el comercio de electrodomésticos (ver foto No. 17 y 19).

Foto No. 19 edificios y rótulos mal planificados por la falta de normas en el área

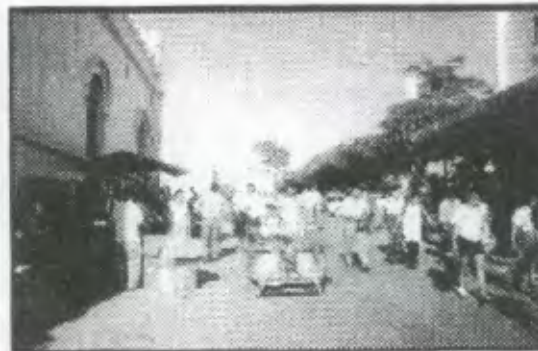
20, 21, 22, 23). La esquina del edificio de la policía nacional civil es un punto crítico debido a las ventas que se apoderan de las aceras y parte de la calle donde también la dirección de las vías para circular en vehículo van en los dos sentidos, haciendo más crítico el problema para circular ya que es ruta de buses urbanos y extraurbanos que llegan de la capital (ver fotos No. 24, 25, 26, 27).

Foto No. 24 edificio de la policia nacional civil también afectado por el entorno

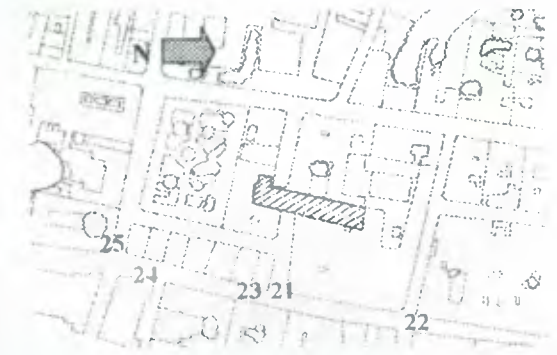
Foto No. 25 ventas provocan caos de circulaciones entre peatones y vehículos

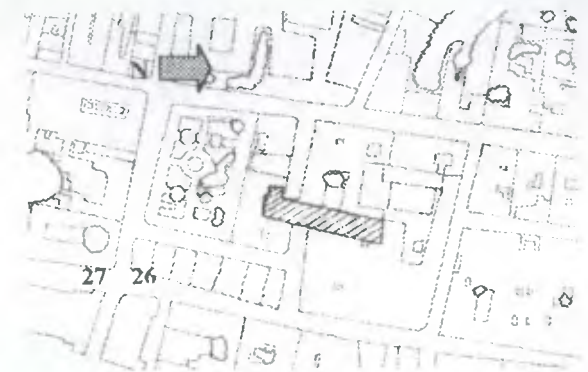
Foto No.26 mercado en malas condiciones de infraestructura y ocasiona que el comercio se extienda a las calles
