RESTAURACIÓN Y REHABILITACIÓN DEL EDIFICIO DE LA ADUANA CENTRAL DE GUATEMALA

5. LEVANTAMIENTO DE LOS DETERIOROS Y ALTERACIONES

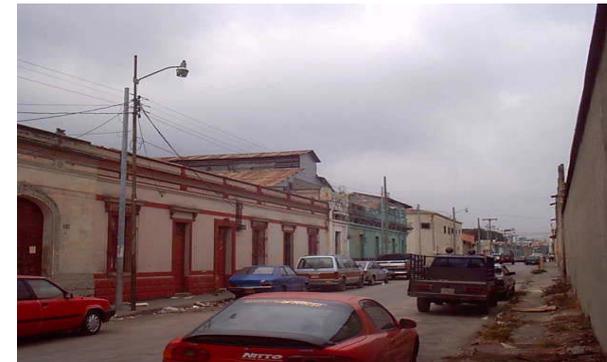
Existe gran cantidad de comercio que contamina con anuncios publicitarios las calles, esta es la calle frente al ingreso principal de la Aduana.

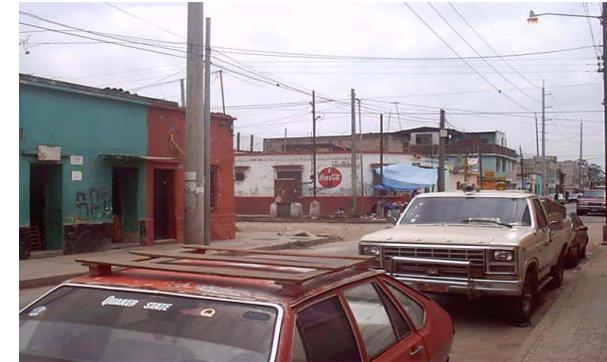
Alto grado de deterioro y alteraciones de las viviendas.

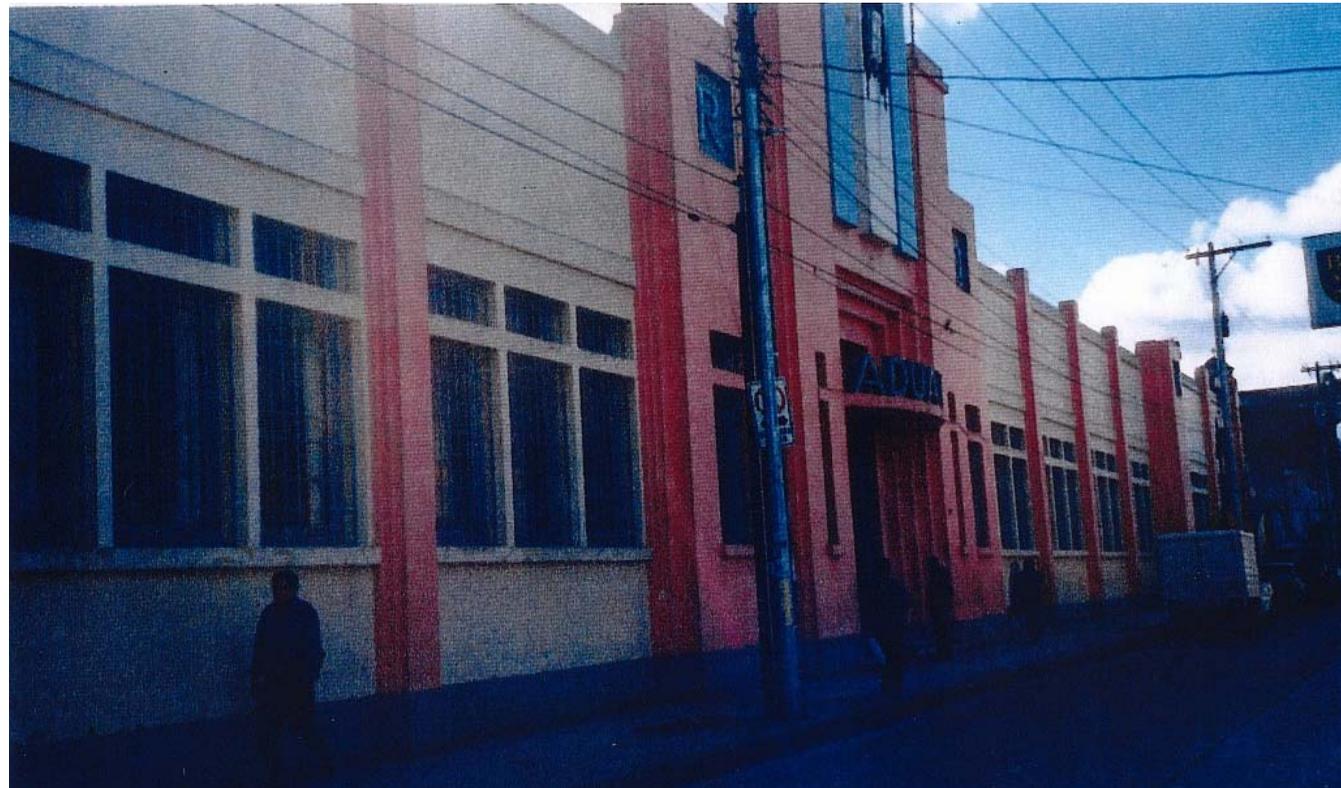
No. 1

Ver la situación actual de la fachada principal del edificio localizado sobre la 10^a. Calle de la zona 1, Centro Histórico.

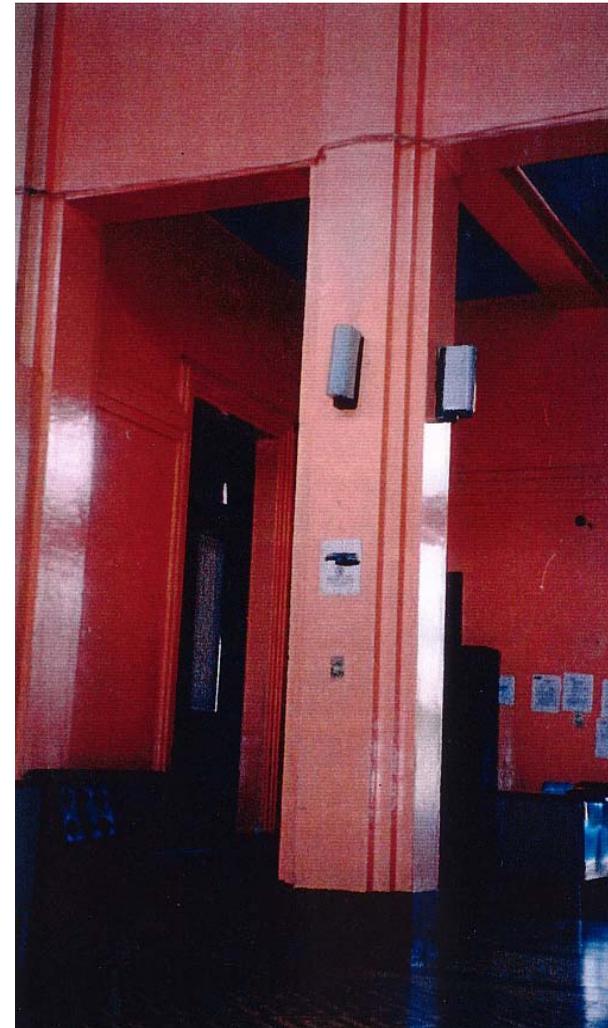
No. 3

Ver el cerramiento de estructura metálica del ingreso principal. Además el tratamiento de columna de concreto y sistema de iluminación en áreas de vestíbulo de dicha edificación.

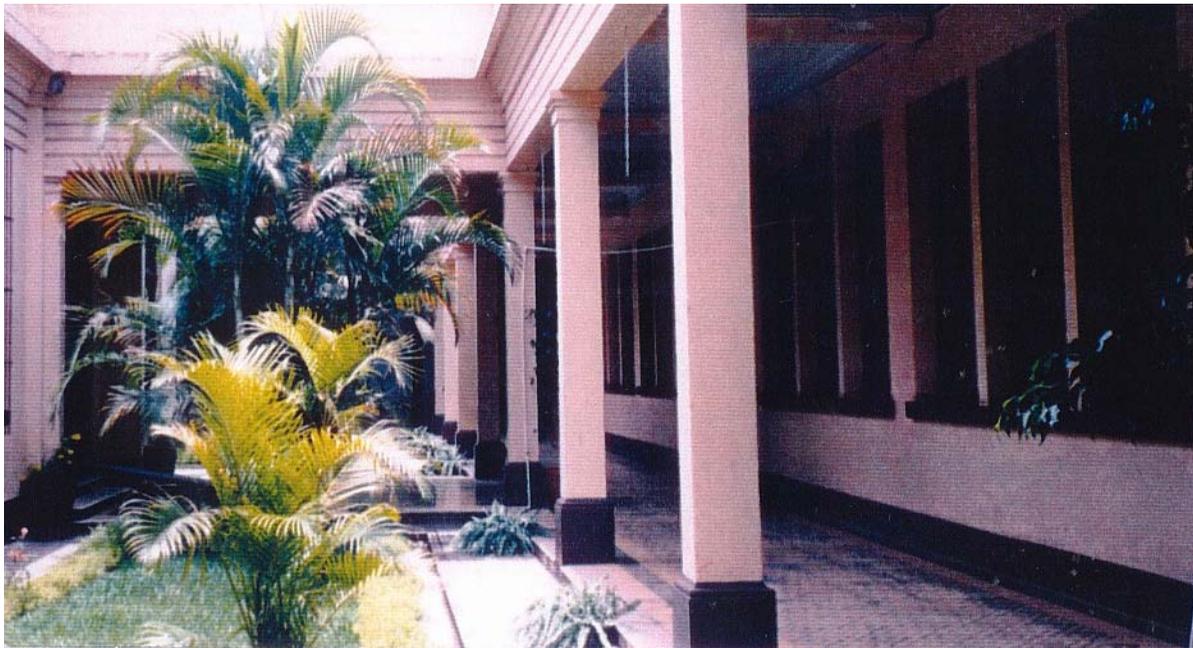
No. 4

Ver la jardinerización del interior del edificio; así como La situación actual de los corredores de circulación.

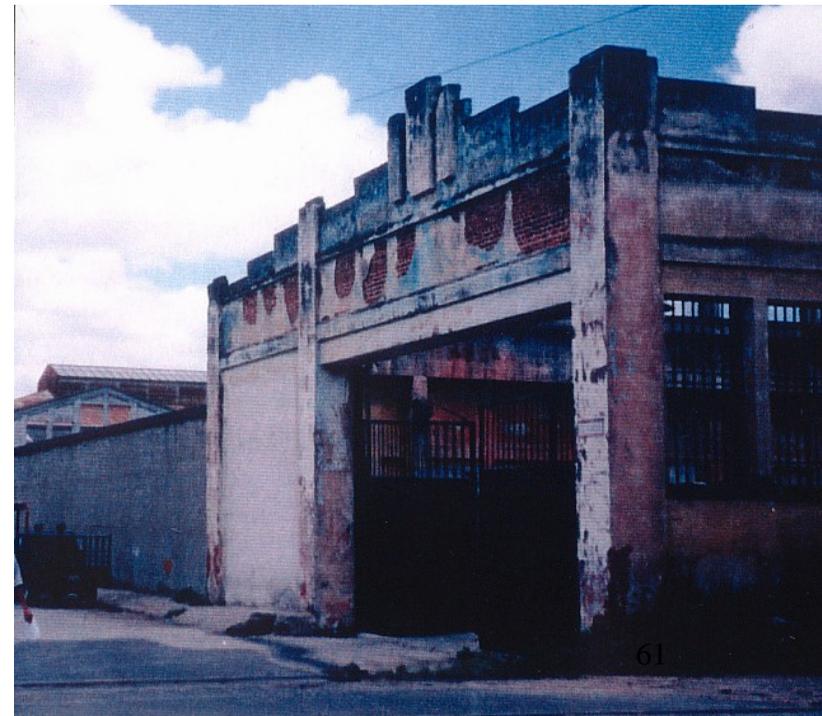
No. 7

Ver el acceso posterior al edificio sobre la 12 calle.

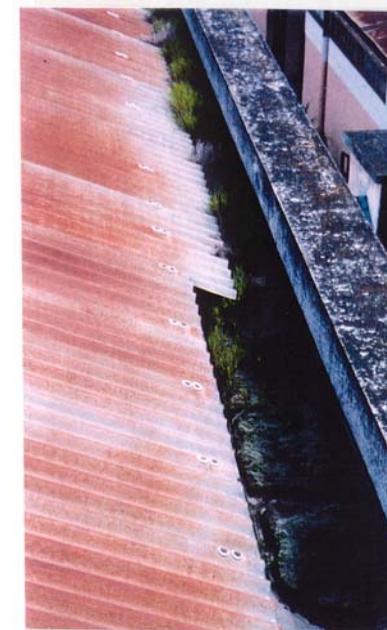
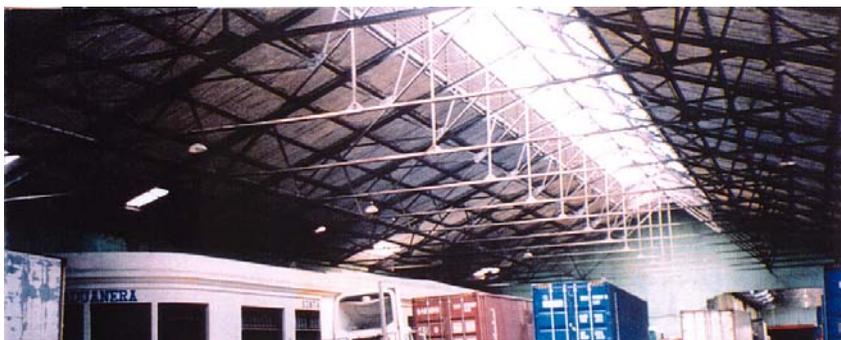
No. 45

de los muros y el deterioro en los marcos de la ventanería.

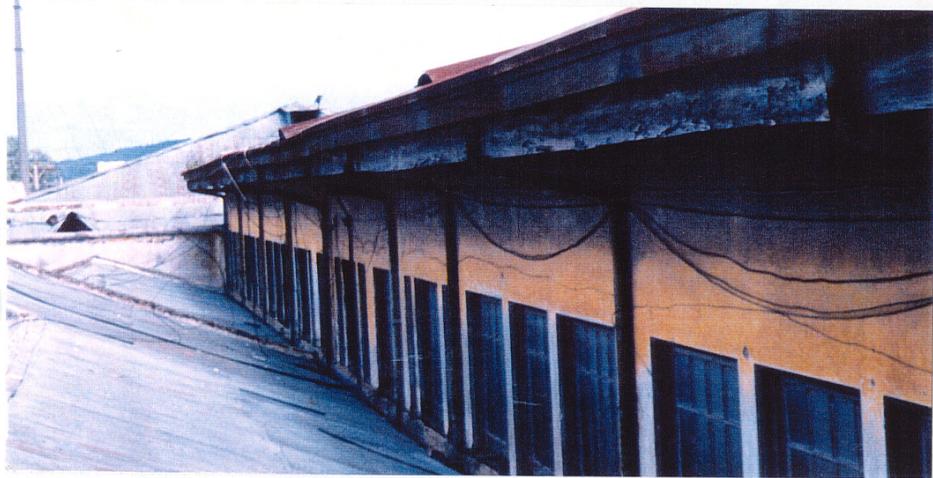
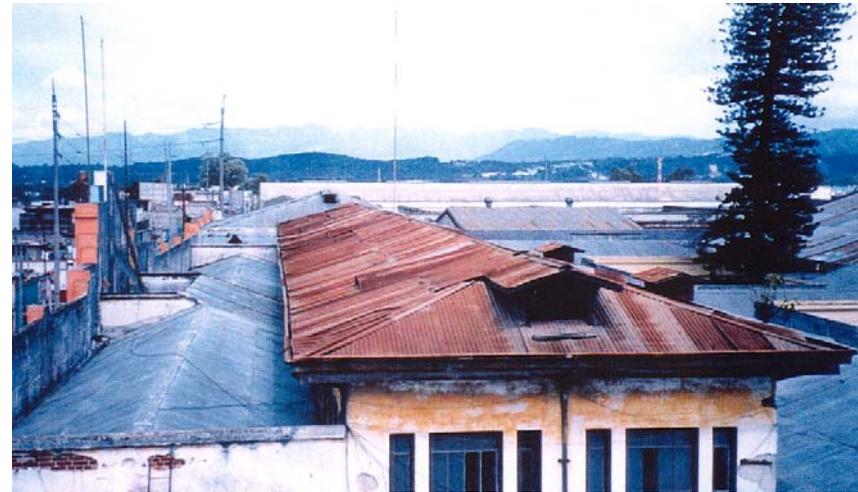
No. 48

Ver el alto grado de deterioro por oxidación y corrosión, en cubiertas.

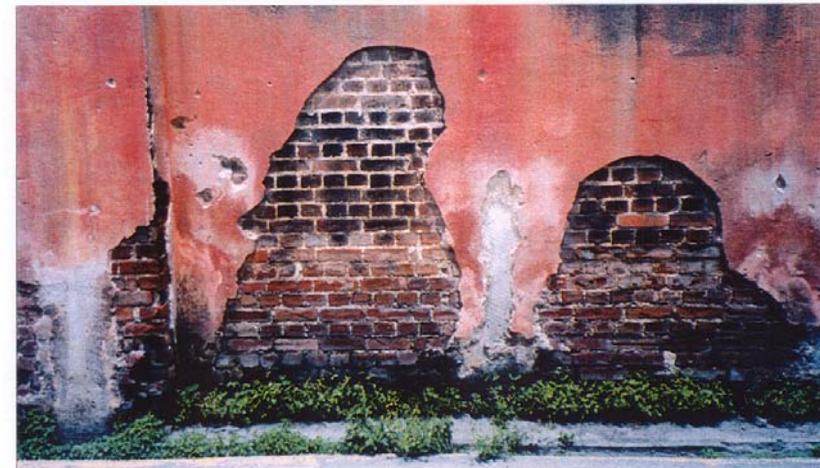
No. 52

Obsérvese los daños que presentan diversos muros por falta de cubierta final.

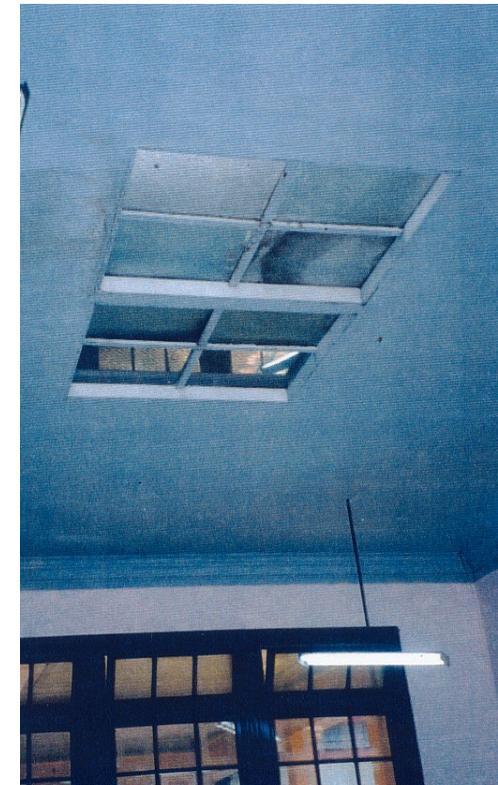
No. 57

Ver la exposición a la humedad a que está sujeto el cielo falso de estuco debido a la falta de mantenimiento y deterioro de la estructura.

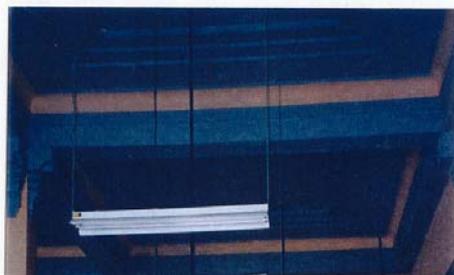
No. 58

Ver las alteraciones conceptuales al integrar elemento de tabla yeso para divisiones y sistemas de iluminación anclados al cielo falso de estuco.

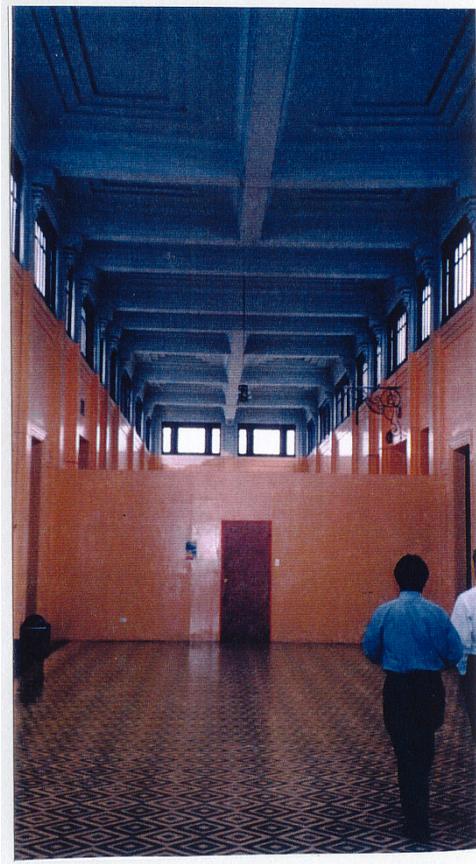
No. 63

Ver la inadecuada integración de tabiques de madera en el área de vestíbulo. Así como la integración de bajadas de agua pluvial sobrepuestos en muros originales.

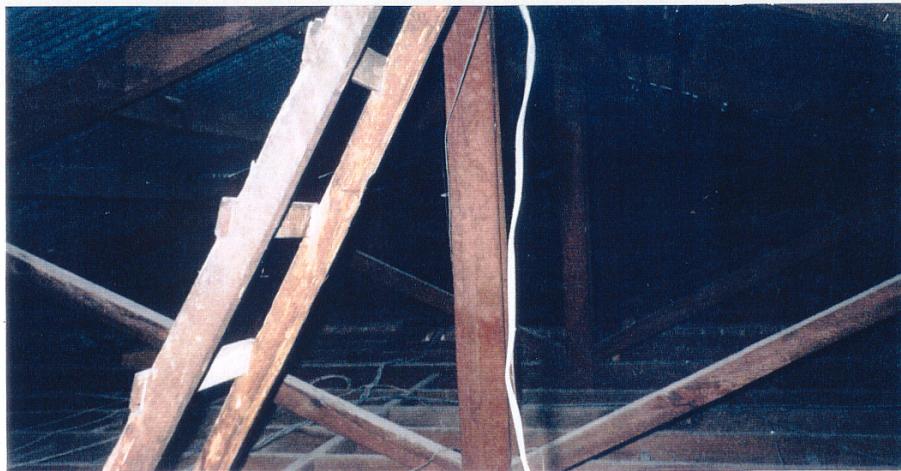
No. 66

Obsérvese el inadecuado tratamiento del sistema de transmisión eléctrica en las áreas superiores del cielo falso de dicha edificación. Así como el deterioro de algunos miembros estructurales de las tijeras de la cubierta principal producto del ingreso de humeado.

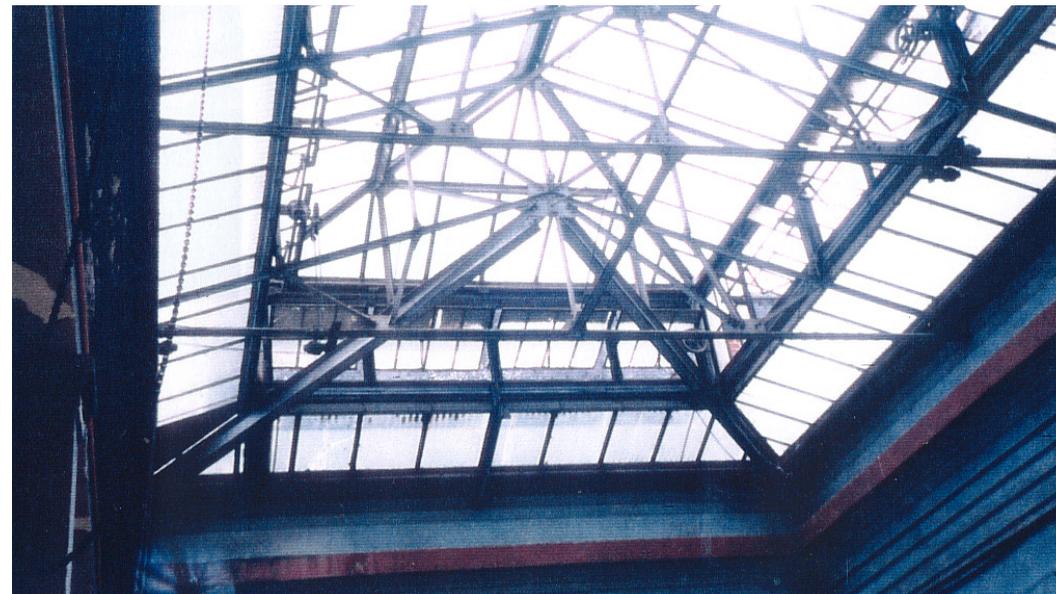
No. 78

Ver el detalle del sistema de cubierta de una de las naves de bodegas, cuyo objetivo fundamental es el adecuado tratamiento de iluminación al interior de la edificación.

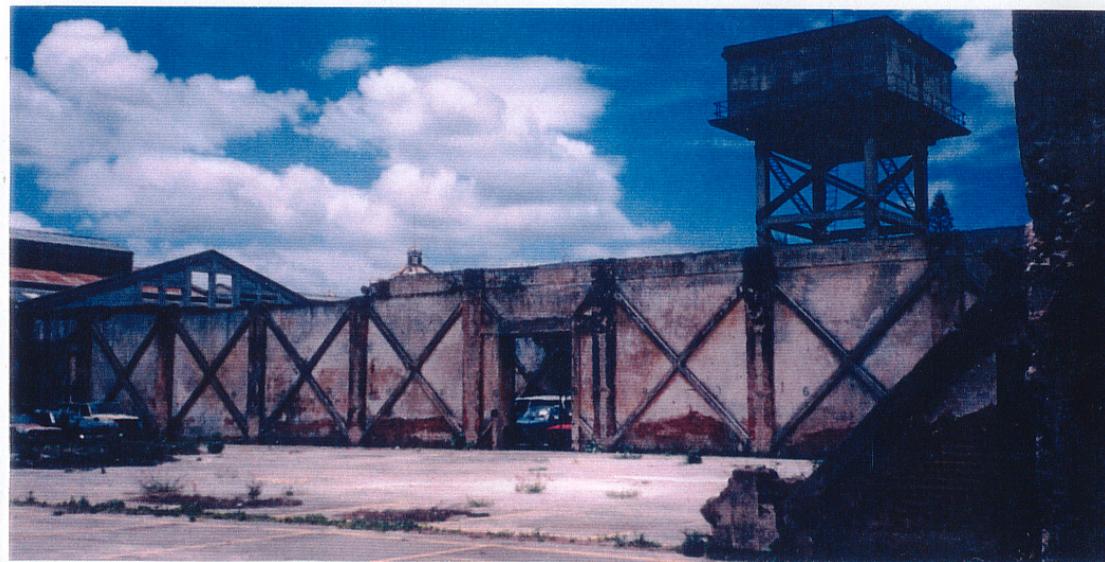
No. 79

Ver la situación actual de los muros antiguos de los almacenes de la Aduana Central.
