*Propuesta de*  
**R***estauración del Templo San Luis las Carretas y*  
*evitalización del Entorno Inmediato*

**CLAUDIA LUCRECIA ALONZO HERRERA**  
**GUATEMALA, NOVIEMBRE DE 2004**

*Propuesta de Restauración del Templo San Luis Las  
Carretas y Revitalización del Entorno Inmediato*

**Al Conferirle el Título de:  
ARQUITECTA**

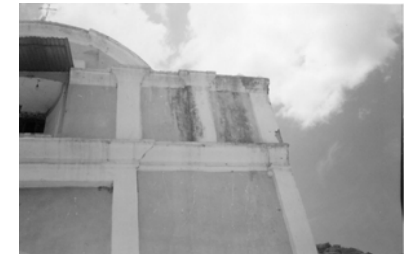
**Fotografía No. 66** Vista de esquina superior dañada por humedad
