UNIVERSIDAD DE SAN CARLOS DE GUATEMALA
FACULTAD DE ARQUITECTURA

PROYECTO DE GRADUACIÓN
RESTAURACIÓN Y RECICLAJE DEL EDIFICIO PRIMERA SEDE DEL DIARIO DE CENTRO AMÉRICA

PRESENTADO POR
LIDIA CAROLINA MONTERROSO PÉREZ

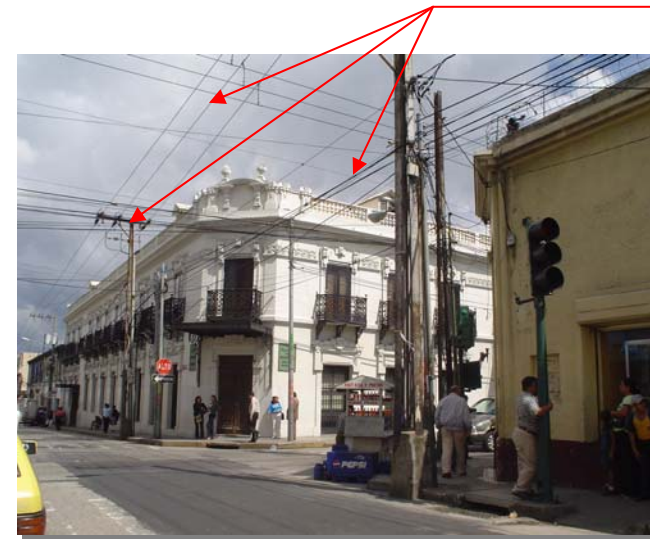
Foto No 5.

Se observa cableado, postes y luminaria de energía eléctrica

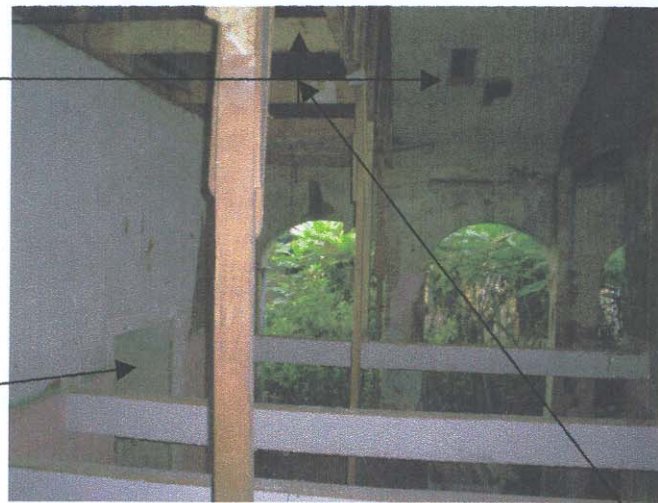
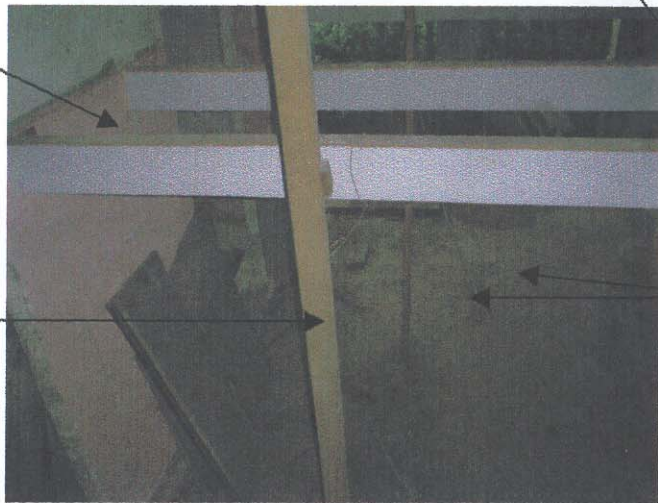
A

Parales de madera improvisados sosteniendo el artesanado.

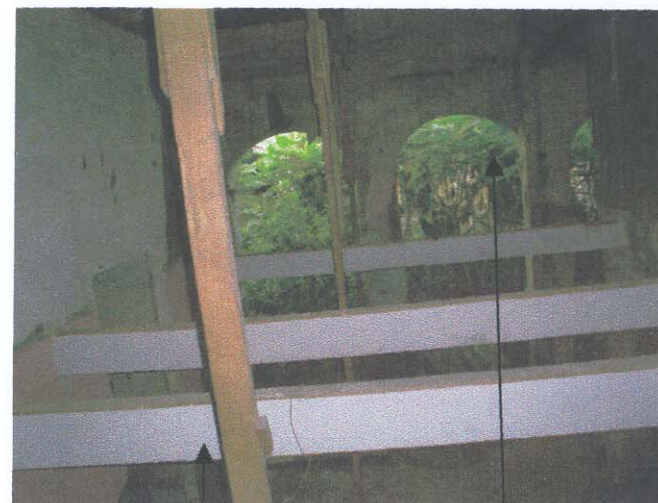
A

Vigas improvisadas de cielo falso anterior.

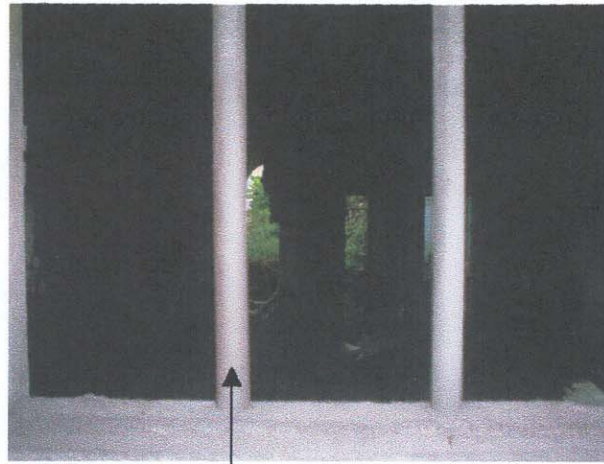
B

Vista del exterior al interior, mediante vanos de ventanas, se puede observar los barrotes y estructuras de metal que evitan el ingreso al edificio.

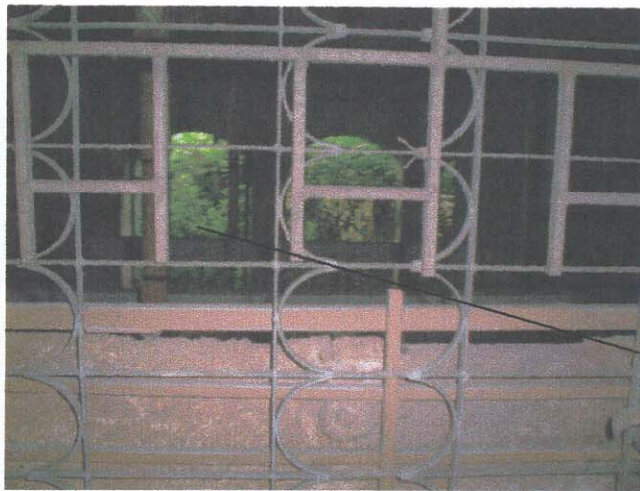
C

Se puede observar la maleza que ha crecido dentro del edificio.

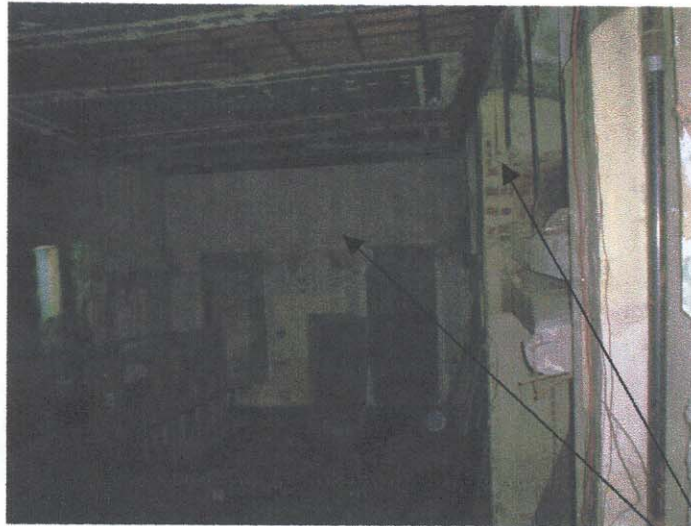
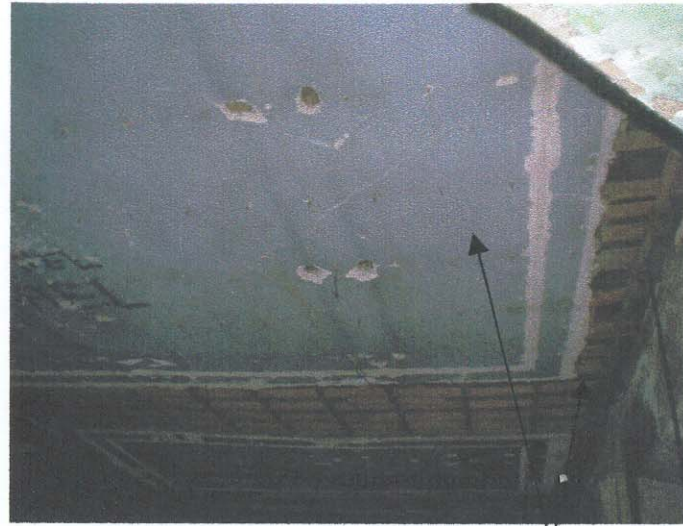
D

Se observa ladrillo material del muro; también diferentes acabados, como pinturas y repellos.

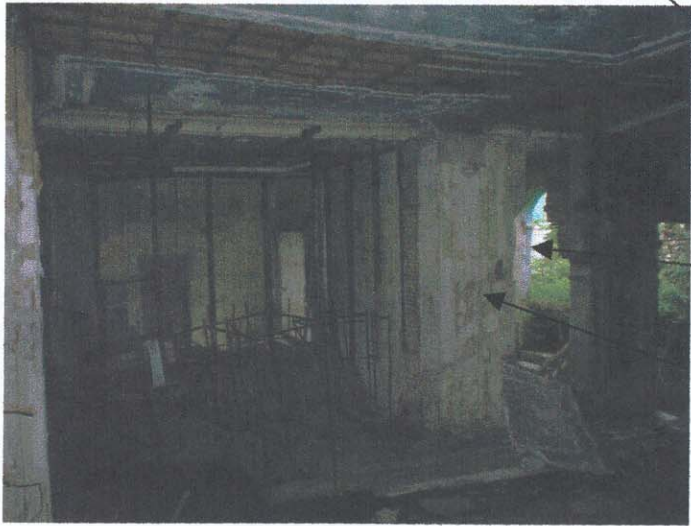
Vano de arquería en corredor, se observa maleza.

Grueso de muro y diferentes pinturas.

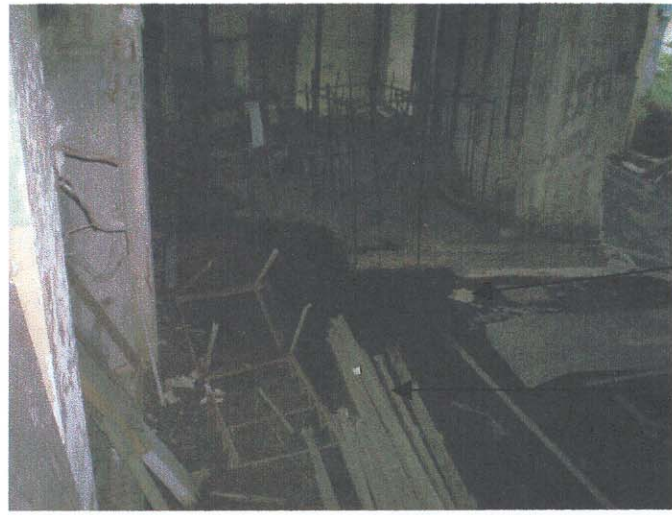
D

Suciedad excesiva en piso
observa la base. Faltante de piso

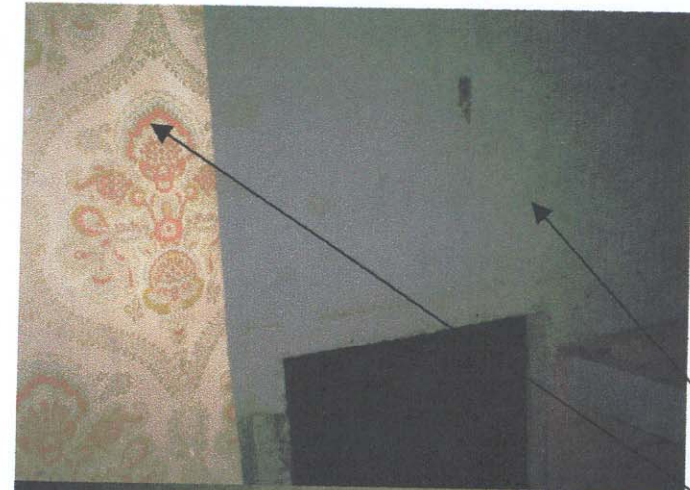
Objetos inservibles en el edificio.

Interior del edificio,
Se observa el descuido y el abandono.

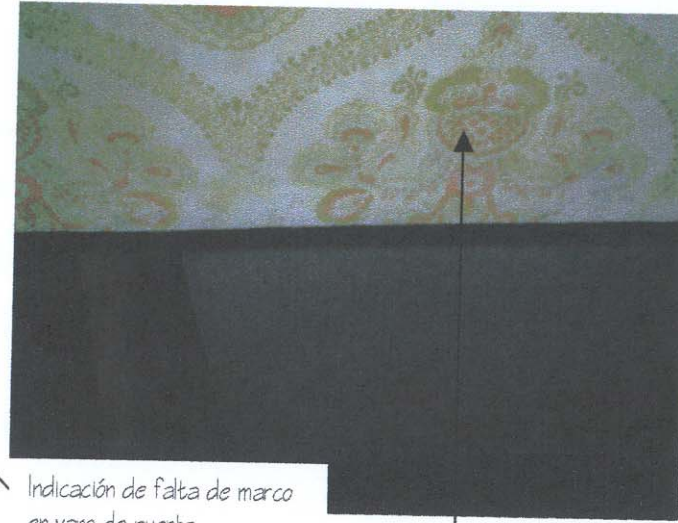
E

Indicación de falta de marco
en vano de puerta

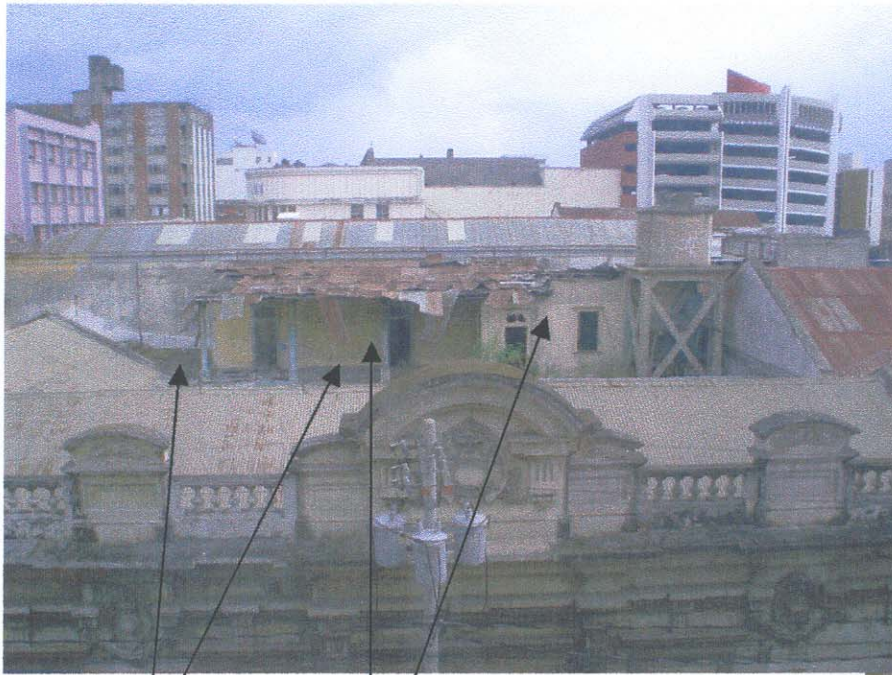
Losas fundidas como parte del techo.

Vista superior del edificio

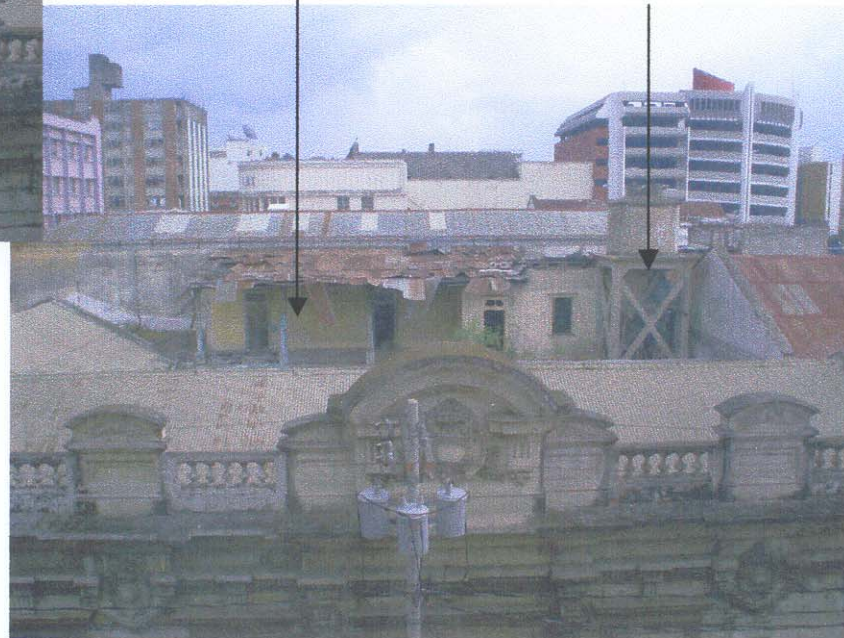
Cubierta y elemento del que debe ser el edificio liberado

Depósito de agua y estructura inservibles.

- ___ Liberación de construcción existente en el área de la losa, que no es original al edificio, y que está en completo deterioro.
- ___ Liberación de estructura y depósito de agua, deteriorado.
- ___ Liberación de escaleras improvisadas para llegar a la parte superior de la losa.

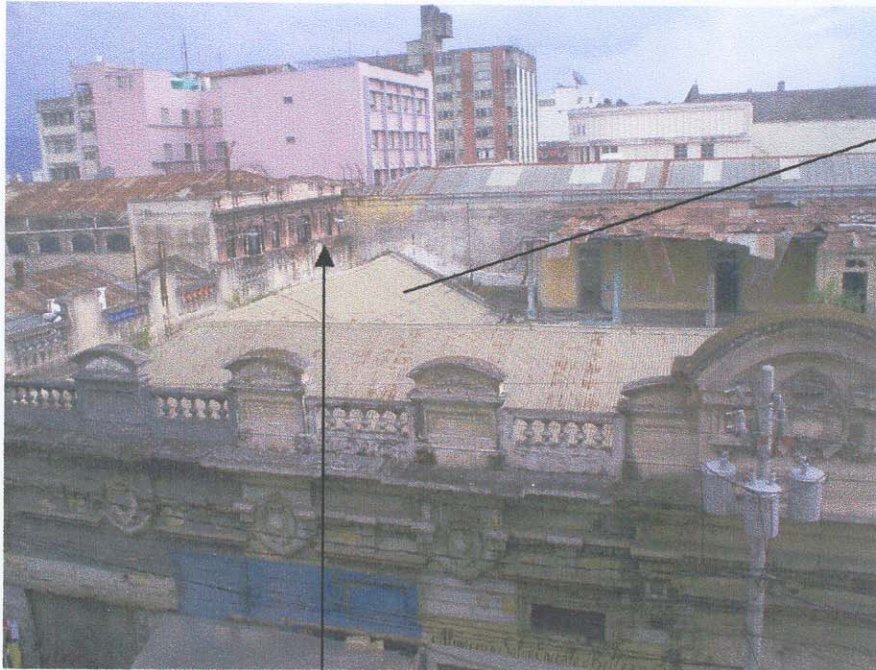
Cornisa de la parte de la fachada que ha sido eliminada, deberá ser reintegrada.

Vista superior del edificio

Cubierta de lámina de zinc, deteriorada.

Crecimiento de flora en cubierta, en la unión de muro.

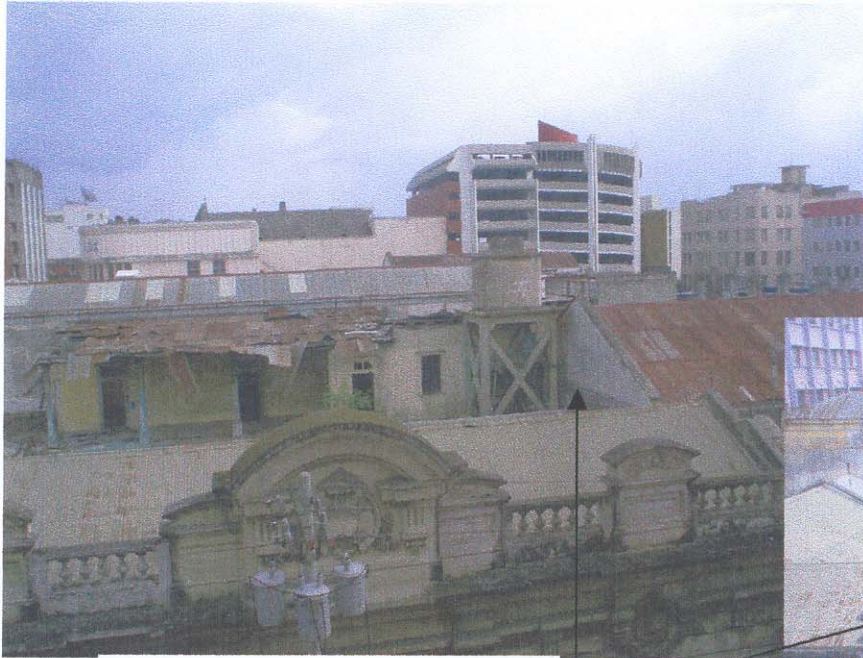
Vista superior del edificio

Lámina de zinc, en mal estado, debe ser liberado de dicha cubierta.

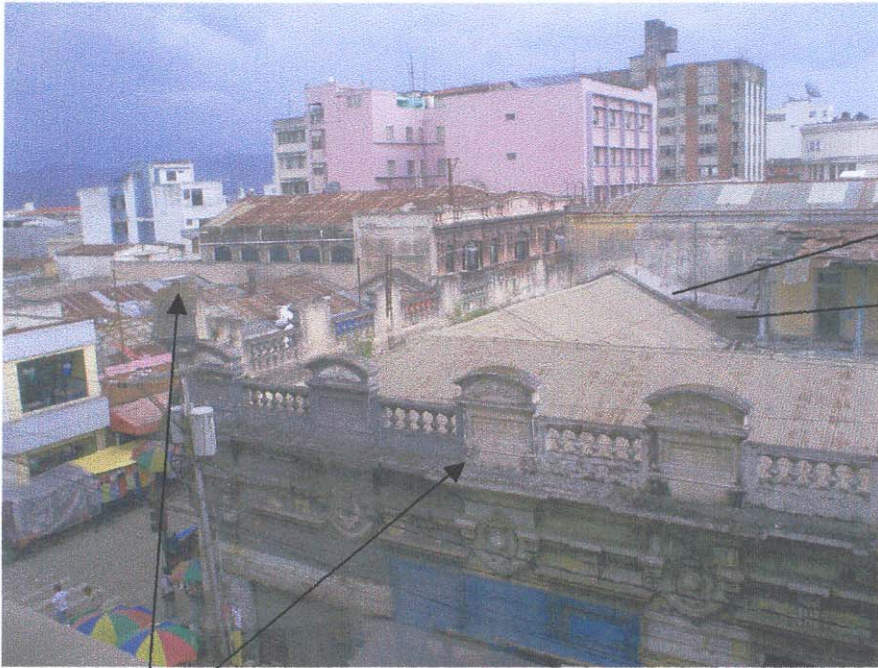
Indicación de cómo era la cubierta anterior a que se fundiera la losa que existe en la parte posterior del edificio.

losa

Honops, resto de pintura no original.
