“PROPUESTA DE CONSERVACIÓN DEL TEMPLO, CAPILLA Y CASA
PARROQUIAL DE SAN JUAN ALOTENANGO Y SU ENTORNO INMEDIATO”

ALBERTO RAFAEL GONZÁLEZ FIGUEROA

GUATEMALA, AGOSTO DE 2005

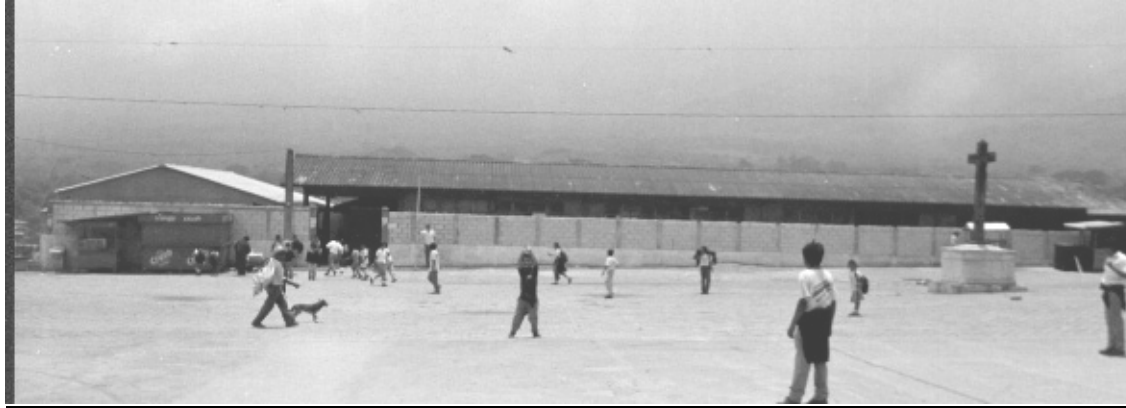
Fotografía no 1

Vista del atrio hacia la escuela en Alotenango.

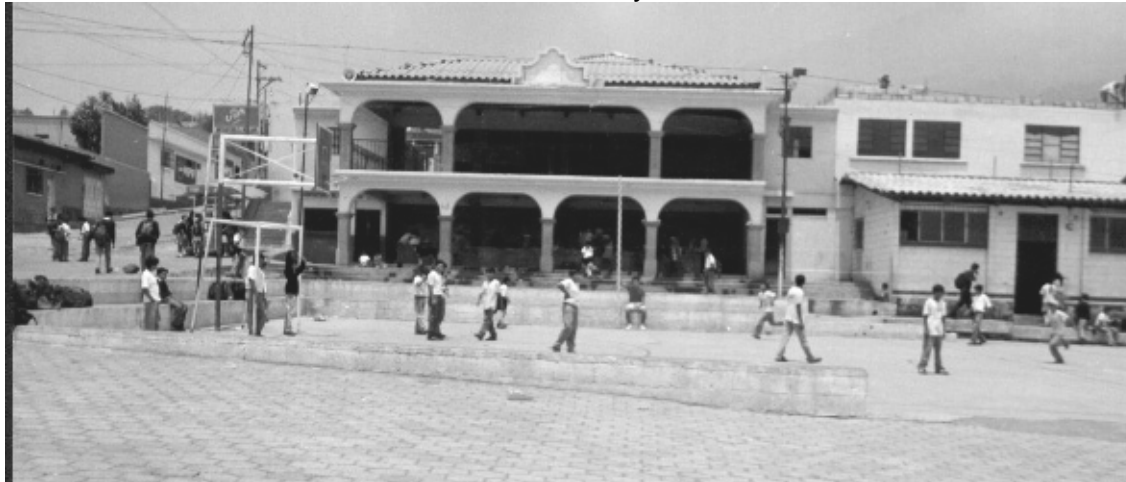
Fotografía No.2

Vista a Bomberos y correos.

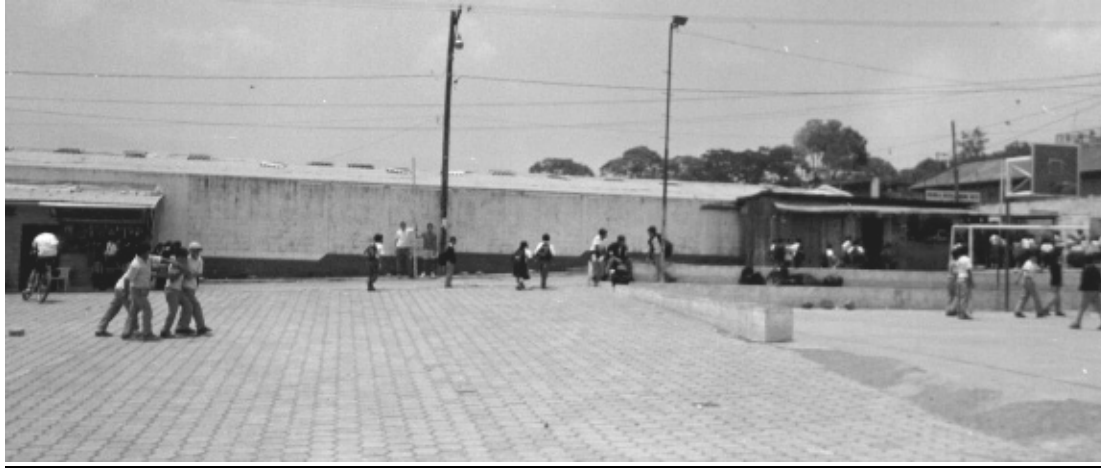
Fotografía No.3

Vista de atrio hacia escuela

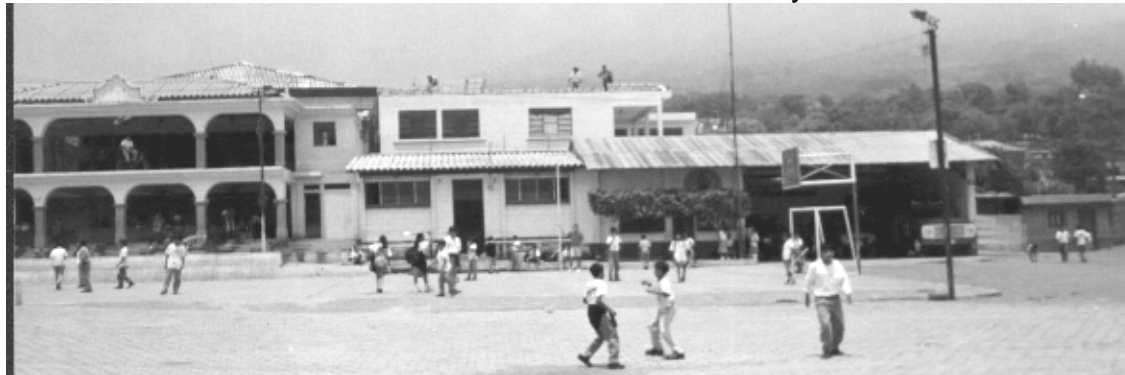
Fotografía No.4

Vista desde el atrio hacia los bomberos y correos

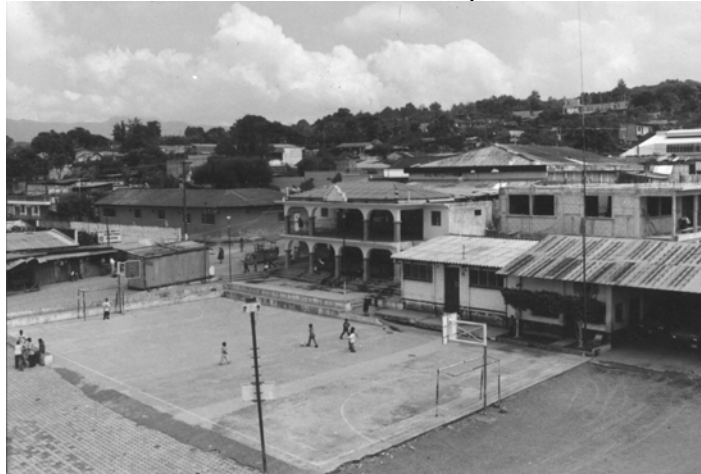
.FOTOGRAFIA No.5
Vista desde el templo

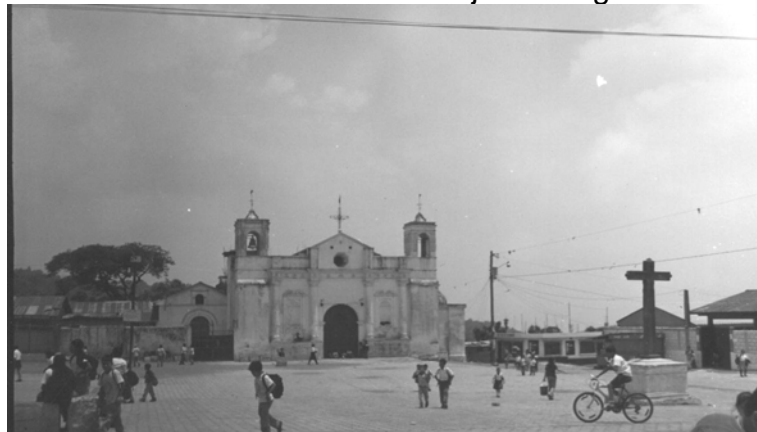
FOTOGRAFIA No.6
Vista desde el Atrio al conjunto religioso.

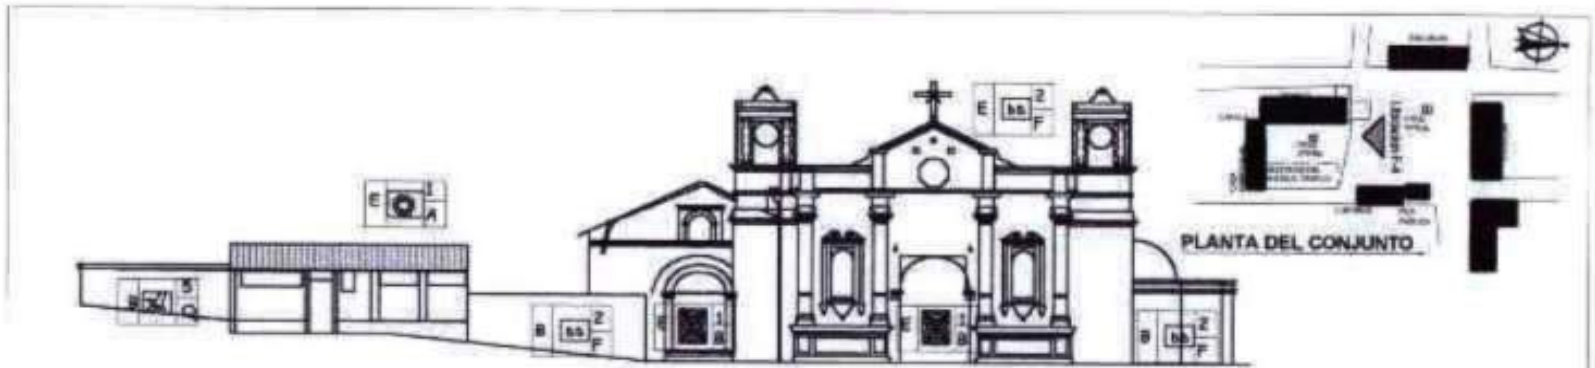
FACHADA 4
FACHADA FRONTAL TEMPLO Y ENTORNO

<i>Ambiente</i>	<i>Elemento</i>	<i>Material</i>	<i>Alteración O deterioro</i>	<i>Causa.</i>
Fachada No.1	Muros, Columnas Techo Ventanería	Block Lámina de zinc Vidrio	Humedad Hongo Deterioro de la arquitectura Colonial	Lluvia, temperatura Construcción moderna
Fachada No.2	Muros, Columnas Techo Ventanería	Block Lámina de zinc Vidrio	Humedad Hongo Deterioro de la arquitectura colonial	Lluvia, temperatura Construcción moderna,
Fachada No.3	Muros, Columnas Techo Ventanería	Block Lámina de zinc Vidrio	Desprendimiento de material Deterioro de la arq. Colonial	Lluvia, Factor humano Construcción moderna
Fachada No.4	Muros, Columnas Techo Ventanería	Block, Lámina de zinc, teja Vidrio	Humedad Hongo Grietas y fisuras, macroflora Deterioro de la madera.	Lluvia, temperatura, factor humano, Sismos Construcción moderna
Fachada No.5	Muro Techo Ventanería	Block Lamina de zinc Vidrio	Humedad macroflora	Lluvia temperatura

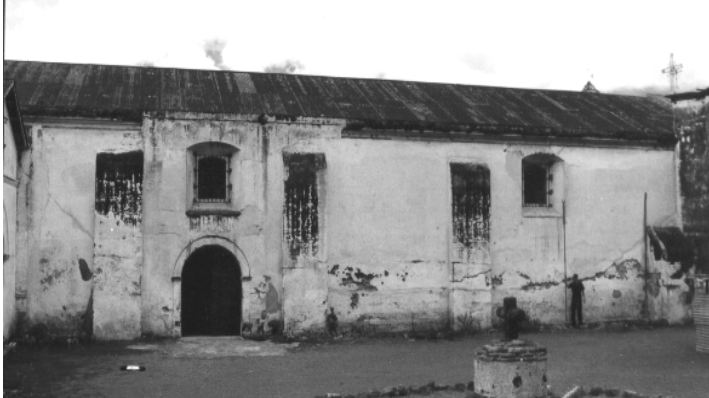
FOTOGRAFIA No.1

Vista del muro lateral del templo de Alotenango

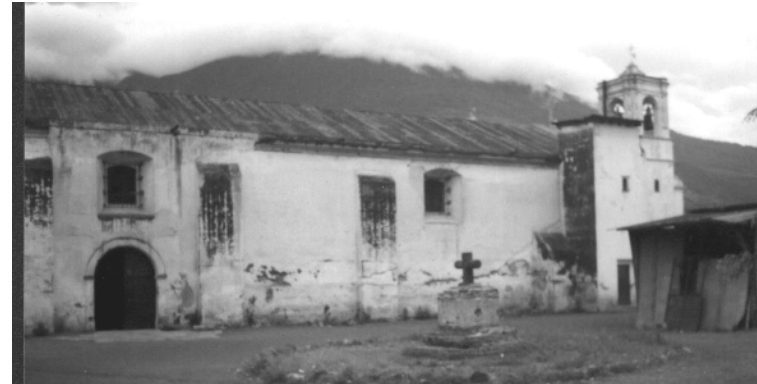
FOTOGRAFIA No.2

Vista del muro Lateral

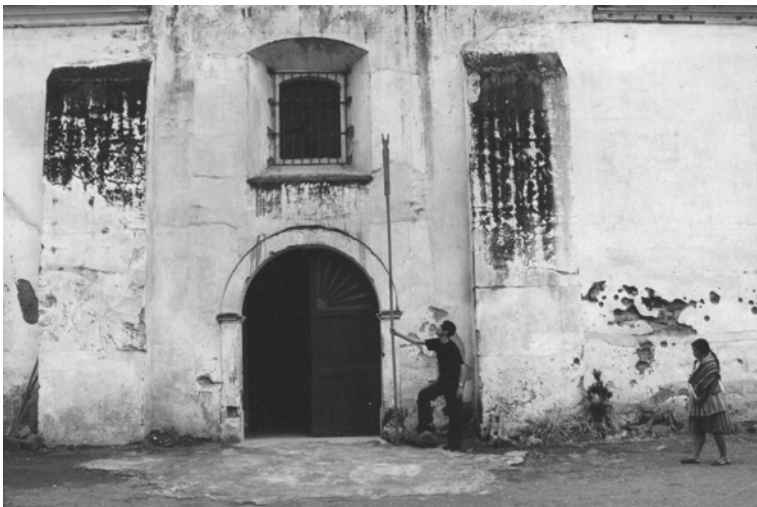
FOTOGRAFIA No.3

Vista del ingreso secundario del templo

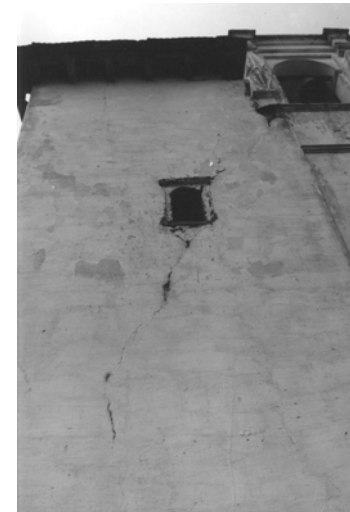
FOTOGRAFIA No.4

Vista del patio interior hacia la torre del campanario.

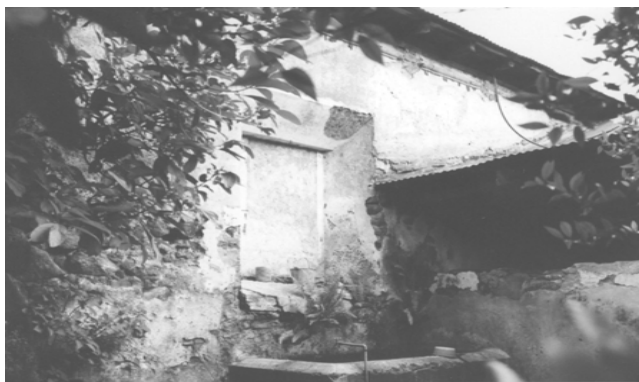
Fotografía No.5
Parte posterior del templo

Patología: alteración de muro
Causa: cambio de función.

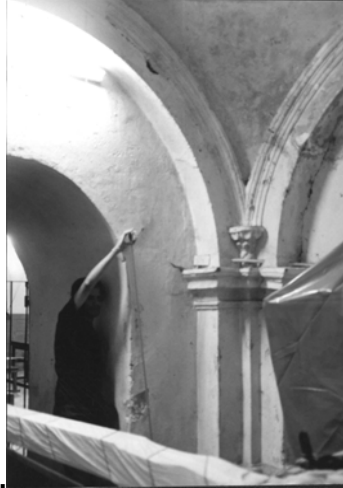
Fotografía No.7
Detalle de Pechina de Baptisterio

Presenta Grietas en muros, causadas por sismos, así como también humedad, microflora, desprendimiento de repellos. Las pechinas del baptisterio presentan un alto grado de humedad, el cual ha provocado hongo y moho en su estructura

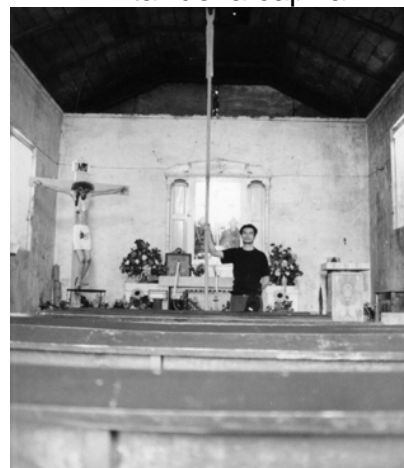
Fotografía No.11
Altar de la capilla

Patología: Humedad en muros
Causa: lluvias y humedad en muros

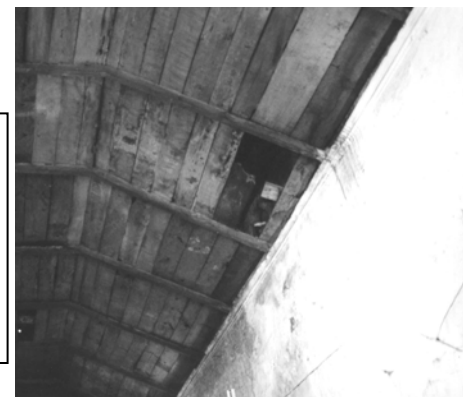
Fotografía No.15

Cielo falso de capilla

Patología: faltante de material y alteración de cerramiento en techo. Humedad, microflora.
Causa: colapso de estructura anterior, humedad causada por lluvias

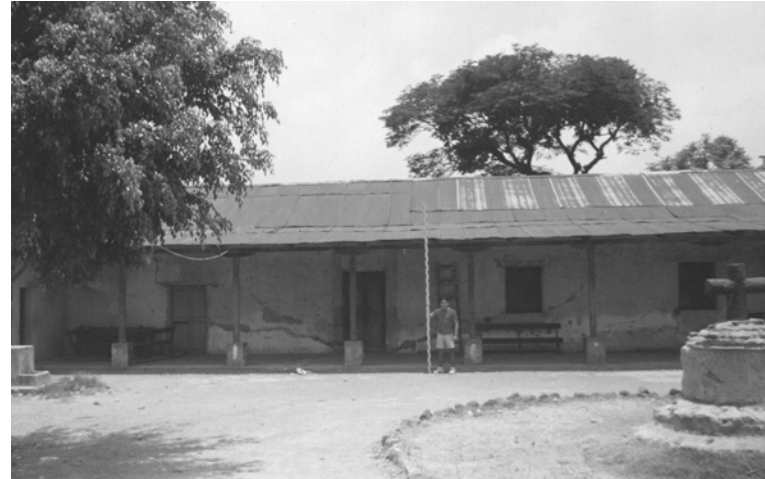
Fotografía No.23

Vista frontal de casa parroquial.

Patología: desprendimiento de material, grietas, fisuras, microflora, humedad, faltante de elementos como lo son columnas de madera.
