Universidad de San Carlos de Guatemala
Facultad de Arquitectura

**Sistemas Constructivos con Tecnologías Alternativas
para el mantenimiento de las casas Construidas por la
United Fruit Company en Guatemala**

Por: Edgar Antonio Gatica Garcia
Guatemala Noviembre, del 2005

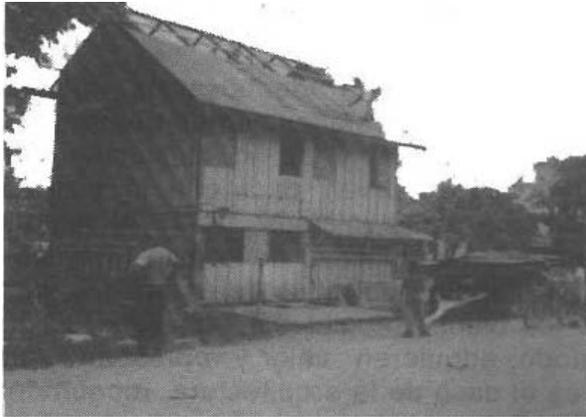
Demolición de vivienda en el sector de los campos viejos en Bananera, Morales Izabal.
Foto. No. 3

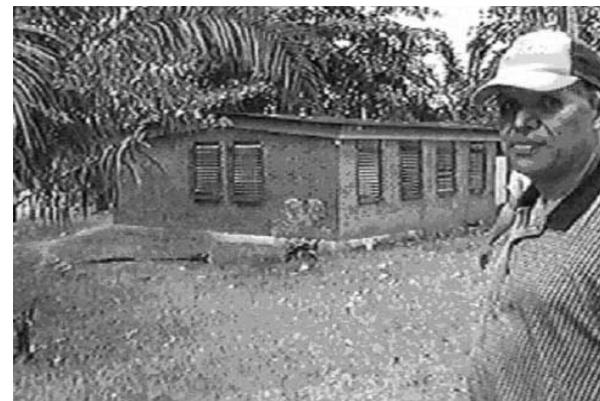
Cambio de tipología y materiales de construcción. Quiriguá, Los Amates, Izabal.
Foto No 6

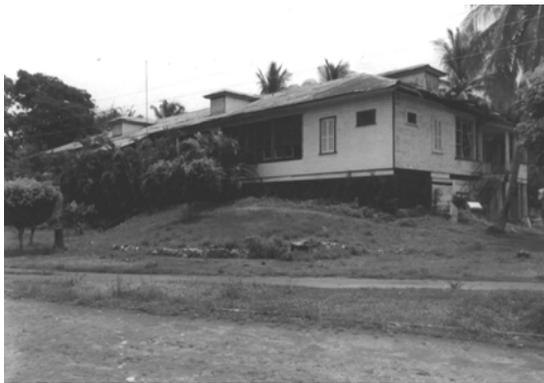
Foto. No. 1
club para empleados de alto rango. Col. El Prado, Tiquisate, Escuintla, (demolido en Julio del 2004)

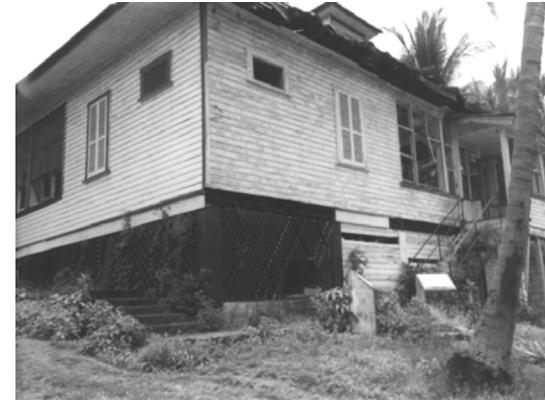
Foto. No. 2
Otra toma del club para empleados de alto rango.Col. El Prado, Tiquisate, Escuintla, (demolido en Julio del 2004)

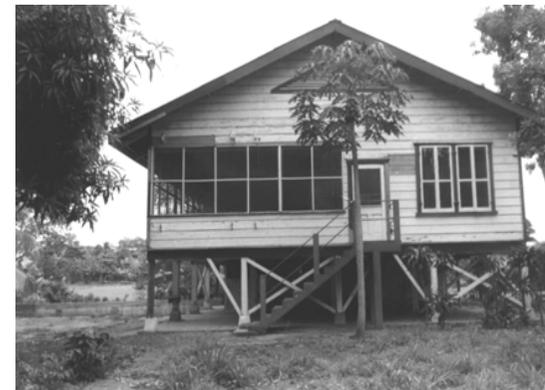
Foto. No. 3
Vivienda unifamiliar abandonada, próxima a demolerse. Col. El Prado, Tiquisate, Escuintla.

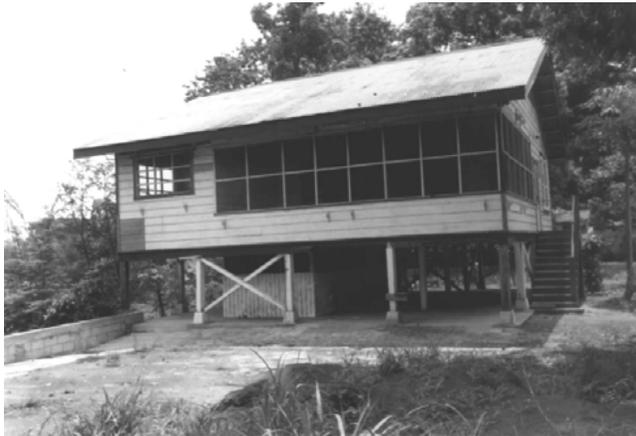
Foto. No. 4
Vivienda unifamiliar abandonada, próxima a demolerse. Col. El Prado, Tiquisate, Escuintla.

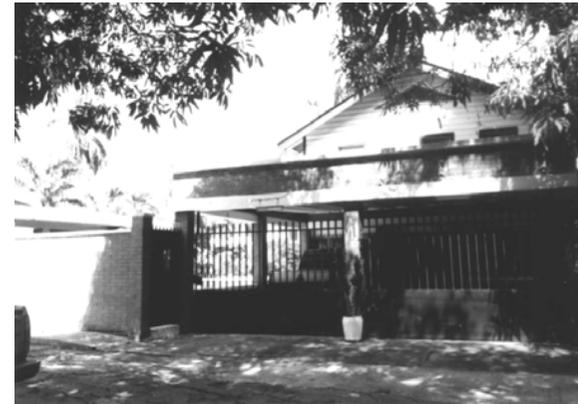
Foto. No. 8

En esta foto se observa como se va perdiendo la originalidad de la casa. Col. Ex -UFCo., Puerto Barrios, Izabal.

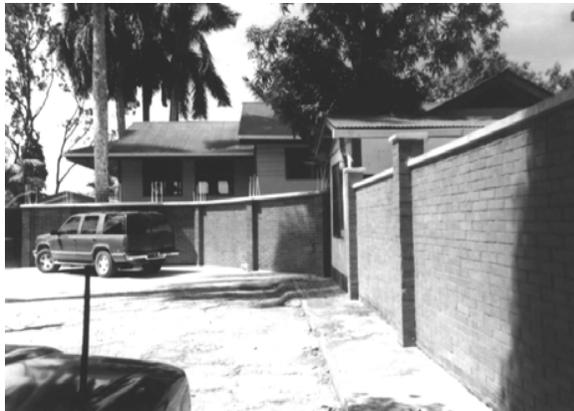
Foto. No. 7

Vivienda con muro perimetral que distorsiona la imagen urbana. Col. Ex-UFCo., Puerto Barrios, Izabal.

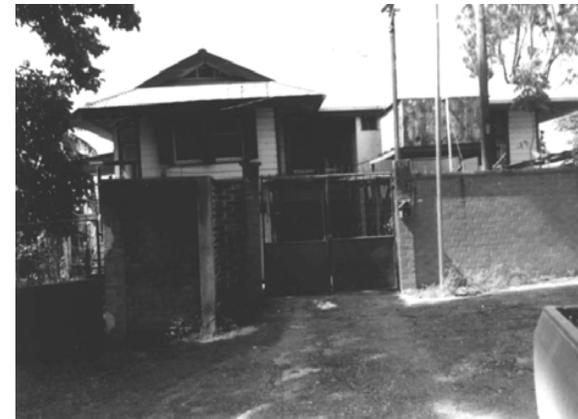
Foto. No. 9

En esta foto se observa como la casa pierde su originalidad. Col. Ex-UFCo., Puerto Barrios, Izabal

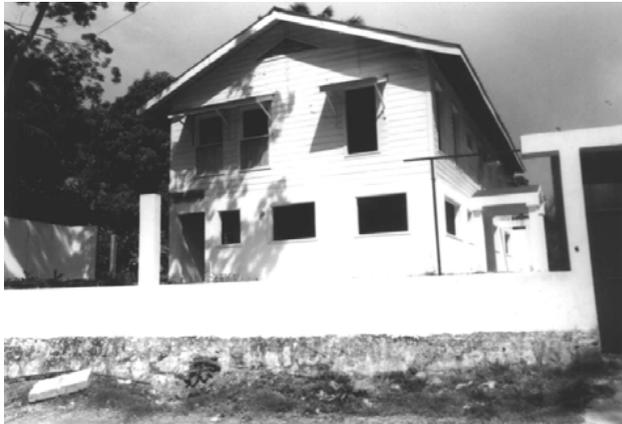
Foto. No. 10
Cambio de materiales de construcción en el primer nivel, transforman la vivienda. Colonia Ex- UFCo, Puerto Barrios, Izabal.

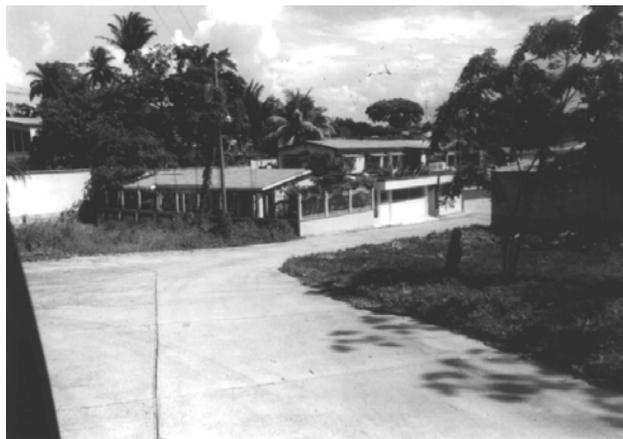
Foto. No. 11
Conjunto de viviendas, que rompen el entorno del lugar
Colonia Ex- UFCo, Puerto Barrios, Izabal.

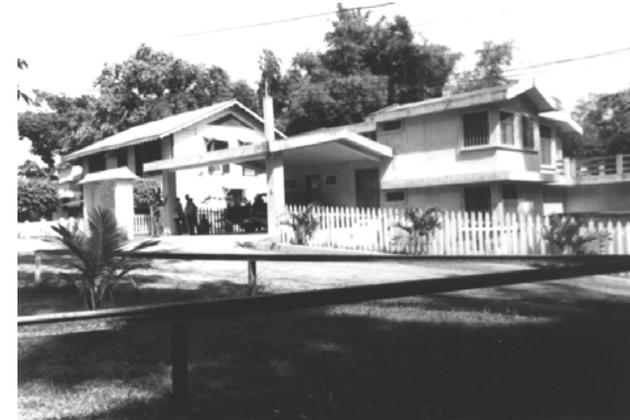
Foto. No. 12
En esta foto se observa como la tecnología y el sistema constructivo de la UFCo. va desapareciendo del lugar, dando paso a otro sistema constructivo no adecuado al clima por muchos factores. Col. Ex-UFCo. Puerto Barrios, Izabal.

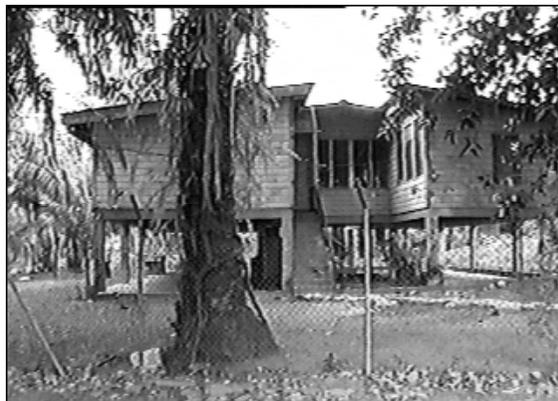
Foto No. 4

“Kalotermitidae” es la especie de termitas de la madera seca. Para alimentarse dependen de grandes cantidades de protozoos que viven en el intestino trasero de aquellas y que llevan a cabo la desintegración inicial de la celulosa en partículas de madera. La Lignina no es digerida sino excretada en la forma de pequeñas pelotitas que rápidamente se endurecen y toman el aspecto de semillas se expone aquí lo que es “Kalotermitidae” para completar información de la Foto No.3 a continuación..

Toma de una vivienda unifamiliar donde se observó un caso similar en un elemento de ventana. Col. Indaps., Quiriguá, Los Amates, Izabal.

Para este caso, se presenta como mejor alternativa, el sustituir los elementos dañados, o la ventana completa, por una ventana prefabricada con madera tratada, con una tecnología actual, que consiste en madera tratada con CCA/C. Un preservante hidrosoluble, que queda fijado, aplicado por impregnación a vacío y presión con ciertas normas del fabricante. Se utilizan maderas nativas como Chichipate, Matiliguat, Palo Blanco, Caoba, Cedro, Teca, Santa María, Conacaste, maderas que tienen resistencia natural, cuidando que el color sea similar al conjunto si se va a barnizar. Precio aproximado más instalación (mano de obra actual) es de Q.325.00 por unidad:

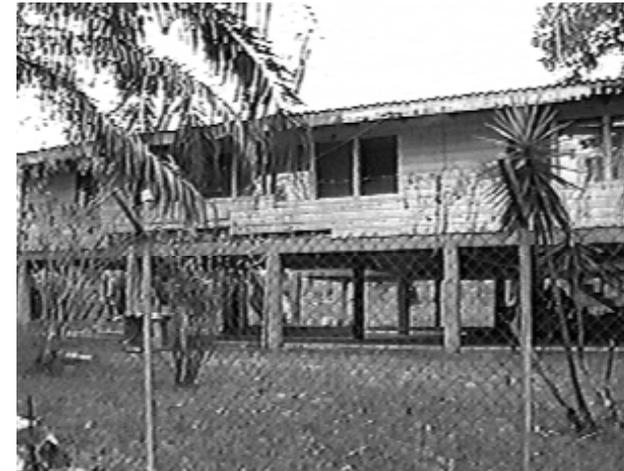
Foto No. 6

Toma de vivienda multifamiliar donde se observó un caso similar en la estructura de tabiques. Quiriguá, Los Amates, Izabal.

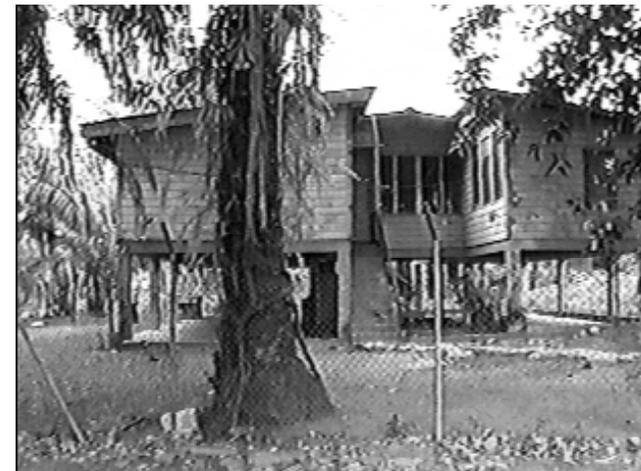
Foto No. 8

Toma de vivienda uniformal donde se observó un tapajuntas similar. Col Quiriguá, Los Amates Izabal

Para este caso se recomienda una tecnología con la misma alternativa de construcción como los anteriormente expuestos, con madera tratada, ya que se demostró que se tienen soluciones adecuadas en cuanto a elementos prefabricados en madera para la construcción y mantenimiento de viviendas como las de la United Fruit Company. Se fabrica un listón de madera tratada, el cual es muy parecido al original, es un elemento liviano de $\frac{1}{2}$ x $2\frac{1}{2}$ plgs., que viene de 6 pies de largo, generalmente.
