Recuperación de la Estación del Ferrocarril de Chiquimula sus Inmuebles y Vía Verde a Petapilla

Herbert Overbeck Fonseca
Víctor Manuel Arias Castillo

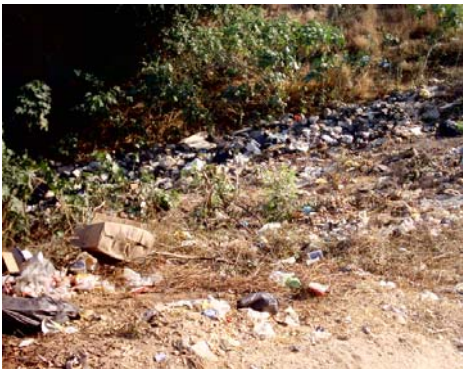
<p>Foto 6-23. Contaminación por desechos sólidos a un costado de la vía férrea. Fuente: Arias/Overbeck</p>	<p>La mayoría del tramo está conformado por asentamientos con construcciones de lepa, tablas, láminas y algunas pocas de bajareque o block. Existen 4 casas de fincas que son las únicas construcciones formales del tramo, pero ninguna con un estilo arquitectónico definido.</p>

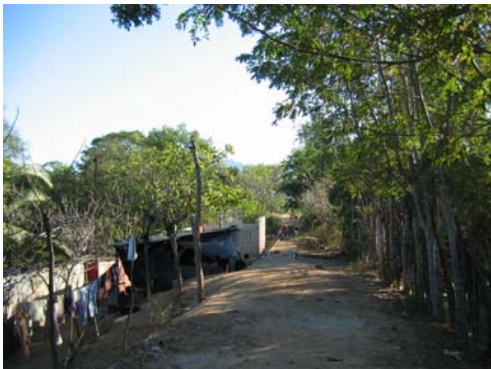
<p>Foto 6-24. Asentamiento típico dentro del derecho de vía del ferrocarril. Fuente: Arias/Overbeck</p>

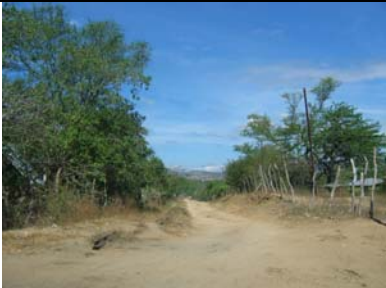
<p>Foto 6-34. Área de fincas ganaderas a ambos lados del derecho de vía. Fuente: Arias/Overbeck</p>

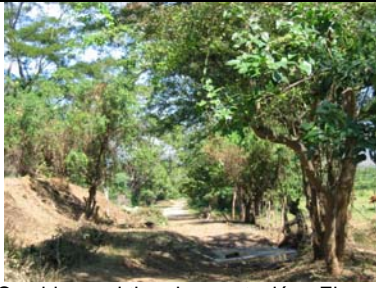
<p>Foto 6-35. Cambio en el tipo de vegetación. El sector se vuelve más verde sin presencia de contaminantes. Fuente: Arias/Overbeck</p>

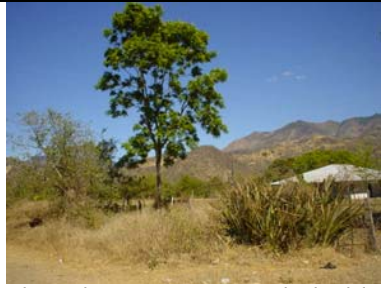
<p>Foto 6-36. Paraje rural con escasa presencia de viviendas. Fuente: Arias/Overbeck</p>
Milla 16 a Milla 15

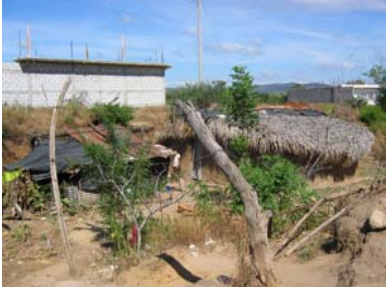
<p>Foto 6-37. Colonia residencial que colinda con el derecho de vía. Fuente: Arias/Overbeck</p>

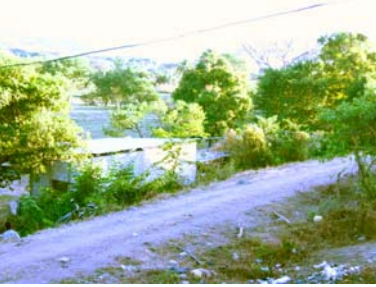
<p>Foto 6-38. La aparición de nuevas invasiones provoca la generación de desechos en el área. Fuente: Arias/Overbeck</p>

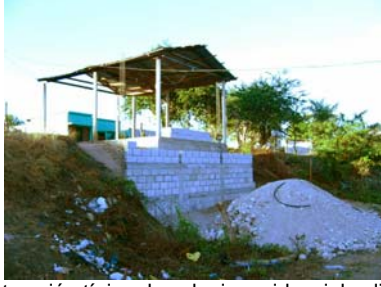
<p>Foto 6-39. Construcción típica de colonia residencial colindante con la vía verde. Fuente: Arias/Overbeck</p>
Milla 15 a Milla 14

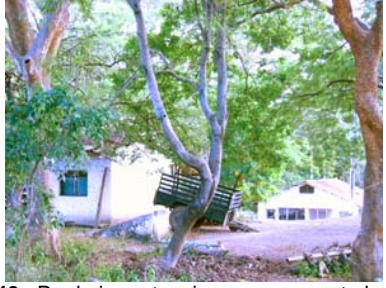
<p>Foto 6-40. Por la importancia que representa la Escuela de Agricultura para el Departamento, ésta tiene acceso a todos los servicios públicos. Fuente: Arias/Overbeck</p>

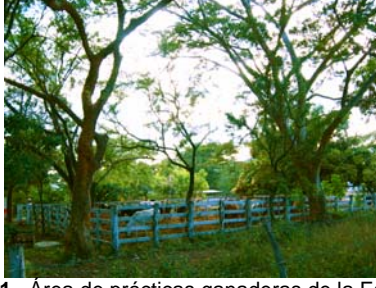
<p>Foto 6-41. Área de prácticas ganaderas de la Escuela de Agricultura. Fuente: Arias/Overbeck</p>

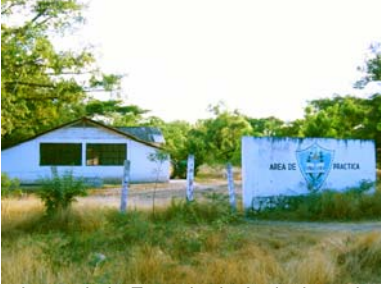
<p>Foto 6-42. Instalaciones de la Escuela de Agricultura, las cuales presentan características similares a la arquitectura ferroviaria. Fuente: Arias/Overbeck</p>

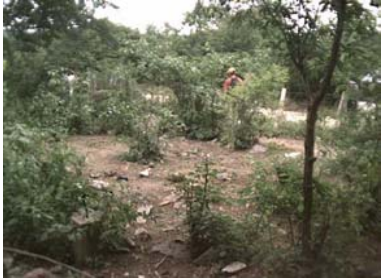
<p>Foto 6-43. Área que ocupaba la Estación de Bandera de Petapilla, actualmente sin uso alguno. Fuente: Arias/Overbeck</p>	<p>Por ser la Estación de Bandera un espacio de paso destinado a carga o descarga de pasajeros, nunca contó con servicios de infraestructura.</p>

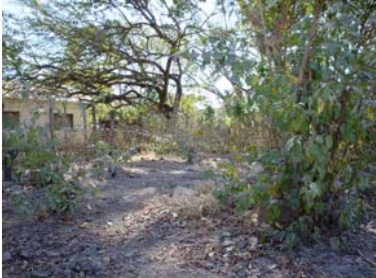
<p>Foto 6-44. Las instalaciones de la Estación de Bandera nunca contaron con servicio de infraestructura. Fuente: Arias/Overbeck</p>	<p>Todos los rieles han sido removidos para dar lugar a un camino de terracería que permite el ingreso vehicular al sector.</p>

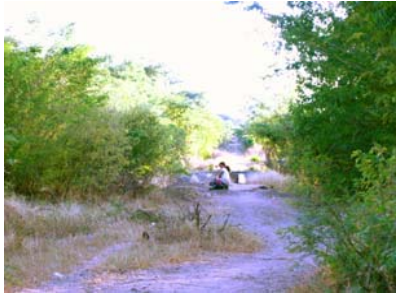
<p>Foto 6-45. Los rieles que dan la continuidad a este puente han sido removidos para facilitar el acceso vehicular a varias aldeas. . Fuente: Arias/Overbeck</p>

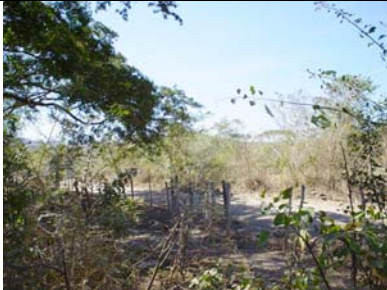
<p>Foto 6-52. Terreno sobre el cual se ubicaba esta Estación. Fuente: Arias/Overbeck</p>
Estado Físico	Actualmente sólo quedan las bases de concreto sobre la cual estuvo instalada. El terreno donde se ubicó está cercado pero sin ningún tipo de uso.

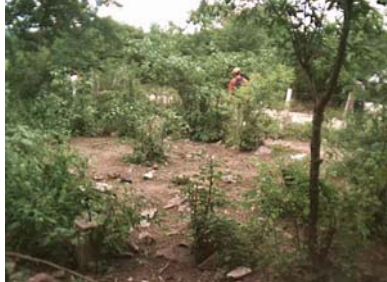
<p>Foto 6-53. Pilote de concreto que cimentaba la Estación. Fuente: Arias/Overbeck</p>
Sistemas y Materiales Constructivos	Su cimentación era sobre pilotes de concreto reforzado donde se apoyaba el entramado de vigas de madera que conformaban una plataforma cuadrada de 4.5 mts X 3 mts. como piso. Carecía de cerramientos verticales y el techo era de lámina de zinc a dos aguas soportado por 4 columnas de madera.

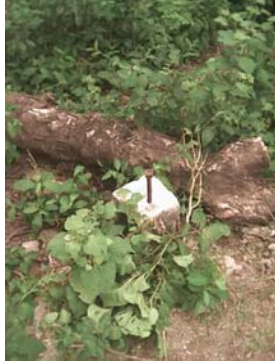
<p>Foto 6-54. Tipo de pilote utilizado en la cimentación. Fuente: Arias/Overbeck</p>

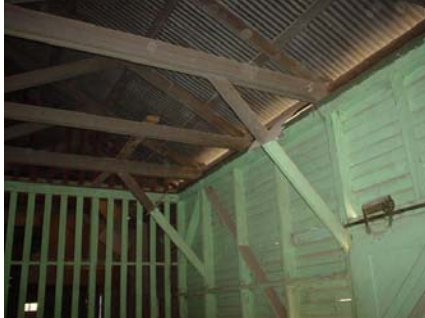
<p>Foto 6-57. Sistema Constructivo típico. Fuente: Arias/Overbeck</p>

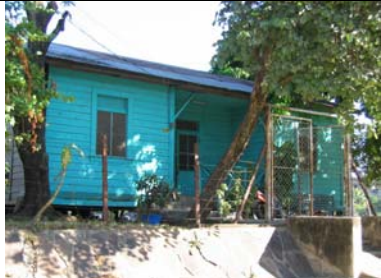
<p>Foto 6-58. Fachada oeste. Fuente: Arias/Overbeck</p>

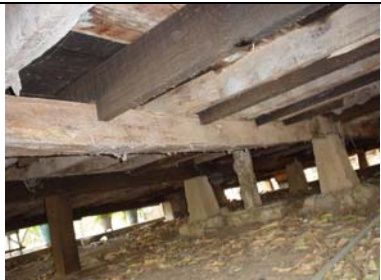
<p>Foto 6-60. Cimentación y entramado de entepiso. Fuente: Arias/Overbeck</p>

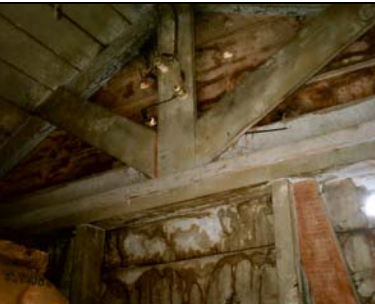
<p>Foto 6-63. Detalle de armado de techo, estructura tipo Howe. Fuente: Arias/Overbeck</p>

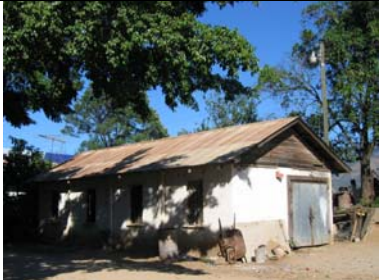
<p>Foto 6-67. Fachada sur - oeste. Fuente: Arias/Overbeck</p>

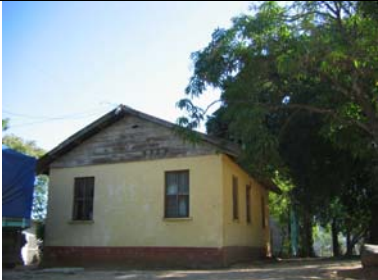
<p>Foto 6-70. Fachada nor - oeste. Fuente: Arias/Overbeck</p>

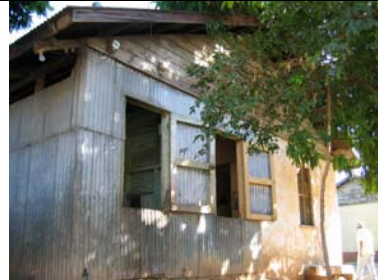
<p>Foto 6-73. Fachada oeste. Fuente: Arias/Overbeck</p>
Estado Físico

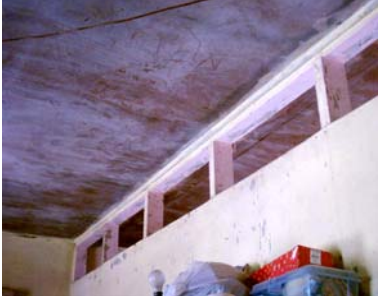
<p>Foto 6-71. Mantenimiento empírico utilizado para mantener lo mejor posible la estructura de esta edificación. Fuente: Arias/Overbeck</p>	  <p>Foto 6-74. Estado actual de los muros exteriores. Fuente: Arias/Overbeck</p>
Sistemas y Materiales Constructivos	  <p>Foto 6-69. Detalle de muros originales y armaduras de techo. Fuente: Arias/Overbeck</p>

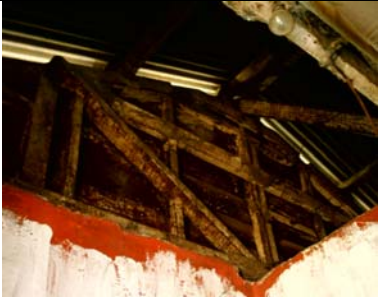
<p>Foto 6-72. Detalle de armado de tapanco. Fuente: Arias/Overbeck</p>

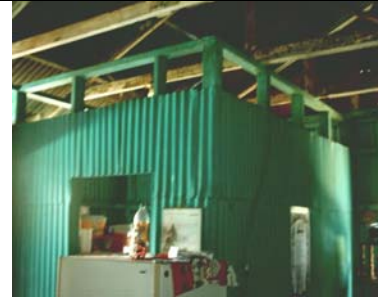
<p>Foto 6-75. Detalle de tabiques y armados de techo. Fuente: Arias/Overbeck</p>

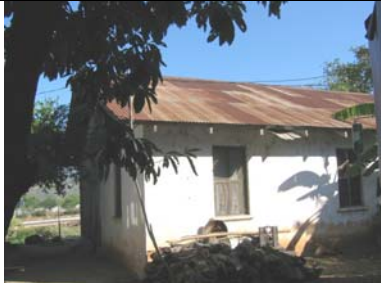
<p>Foto 6-76. Fachada oeste. Fuente: Arias/Overbeck</p>

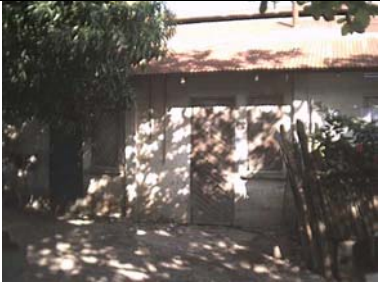
<p>Foto 6-79. Fachada oeste. Fuente: Arias/Overbeck</p>

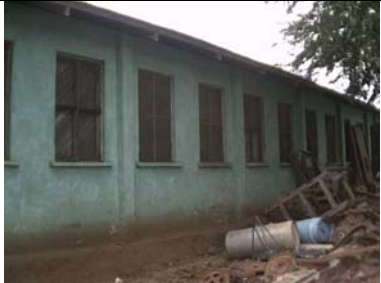
<p>Foto 6-82. Fachada este. Fuente: Arias/Overbeck</p>
Estado Físico	  <p>Foto 6-77. Alteración a la fachada original. Fuente: Arias/Overbeck</p>	  <p>Foto 6-80. Alteraciones para delimitar espacios por medio de cercos. Fuente: Arias/Overbeck</p>

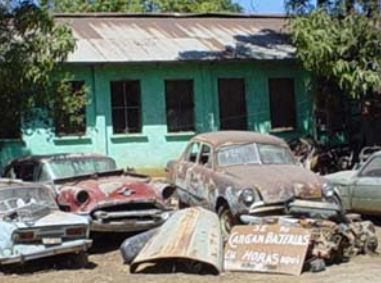
<p>Foto 6-83. Venta de chatarra a todo el exterior de la yarda. Fuente: Arias/Overbeck</p>
Sistemas y Materiales Constructivos

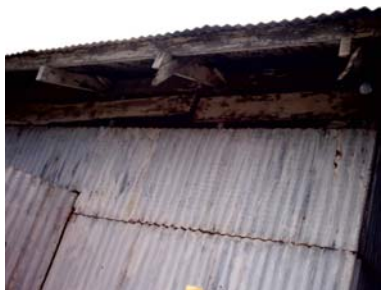
<p>Foto 6-78. Detalle de muros de lámina. Fuente: Arias/Overbeck</p>

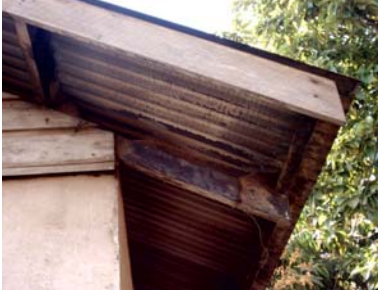
<p>Foto 6-81. Detalle de aleros de techo. Fuente: Arias/Overbeck</p>

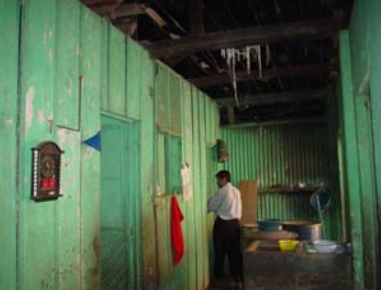
<p>Foto 6-84. Detalle de tabiques y armados de techo. Fuente: Arias/Overbeck</p>

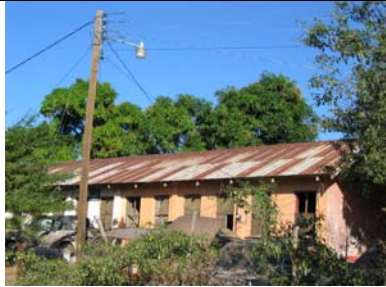
<p>Foto 6-85. Fachada oeste. Fuente: Arias/Overbeck</p>

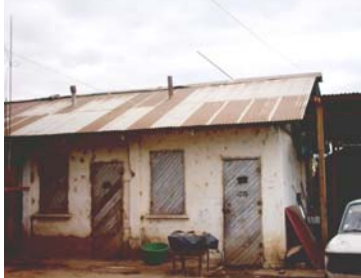
<p>Foto 6-88. Fachada norte. Fuente: Arias/Overbeck</p>

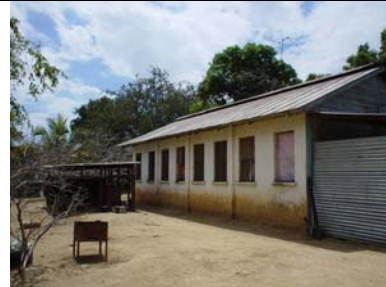
<p>Foto 6-91. Fachada este. Fuente: Arias/Overbeck</p>
Estado Físico

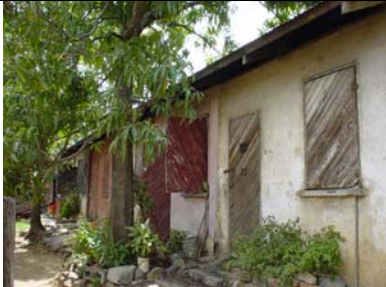
Estado Físico	Se encuentra en mal estado, de su interior han sido removidos varios tabiques. Todo elemento de madera, tanto para techos, puertas, ventanas o tabiques está muy afectado por la polilla y la humedad. Las láminas de las cubiertas están oxidadas y picadas. Los muros externos denotan un deterioro provocado por la falta de mantenimiento.	Se encuentra en mal estado, de su interior han sido removidos varios tabiques, externamente han sido agregados muros perimetrales y galeras para talleres. Todo elemento de madera, tanto para techos, puertas, ventanas o tabiques está muy afectado por la polilla y la humedad. Las láminas de las cubiertas están oxidadas y picadas. Los muros externos denotan un deterioro provocado por la falta de mantenimiento.	Este edificio es de los que mejor conservado está, ya que sus habitantes le han dado mantenimiento. Sin embargo, no escapa de la remoción de tabiques y adiciones de otros elementos constructivos. Se le han integrado más servicios sanitarios y construido muros perimetrales.

<p>Foto 6-86. Estado típico de muros, puertas y ventanas. Fuente: Arias/Overbeck</p>

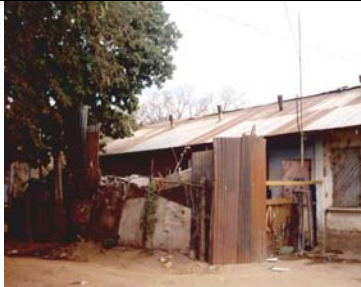
<p>Foto 6-89. Delimitación de espacios externos de la yarda. Fuente: Arias/Overbeck</p>

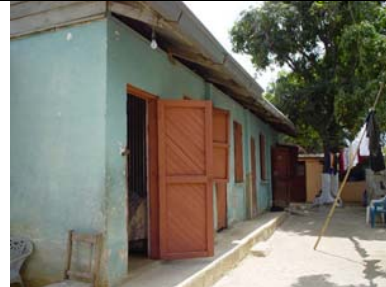
<p>Foto 6-92. Yarda mejor conservada debido al mantenimiento dado. Fuente: Arias/Overbeck</p>
Sistemas y Materiales Constructivos

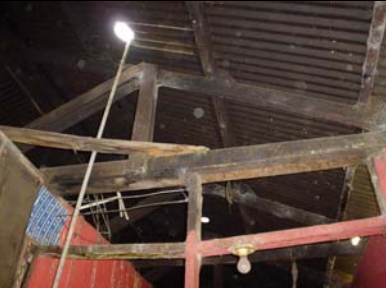
<p>Foto 6-87. Detalle de tabiques y armados de techo. Fuente: Arias/Overbeck</p>

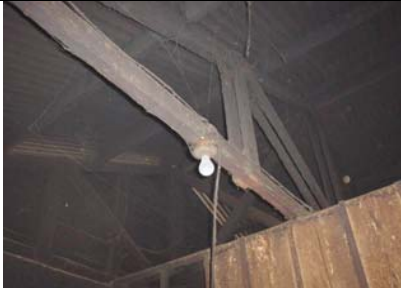
<p>Foto 6-90. Detalle de tabiques y armados de techo. Fuente: Arias/Overbeck</p>

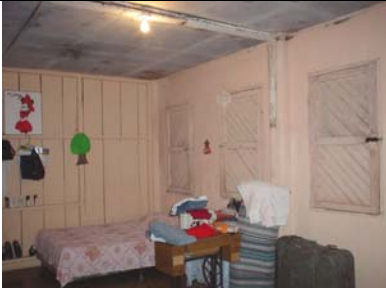
<p>Foto 6-93. Vista de los distintos sistemas constructivos utilizados. Fuente: Arias/Overbeck</p>
