**ARQUITECTURA PREHISPANICA, EDIFICIO 1B-6 Y SU SISTEMA CONSTRUCTIVO QUIRIGUÁ, LOS
AMATES, IZABAL**

TESIS

**MAESTRA EN RESTAURACION DE MONUMENTOS, ESPECIALIDAD EN CENTROS HISTORICOS Y
BIENES INMUEBLES.**

GUATEMALA, MARZO DE 2008.

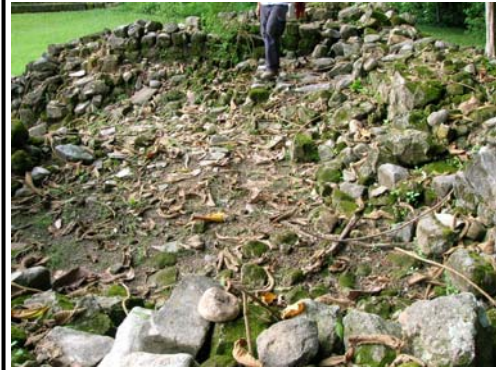
Fotografía 5.
Agentes saprófitos, humus.

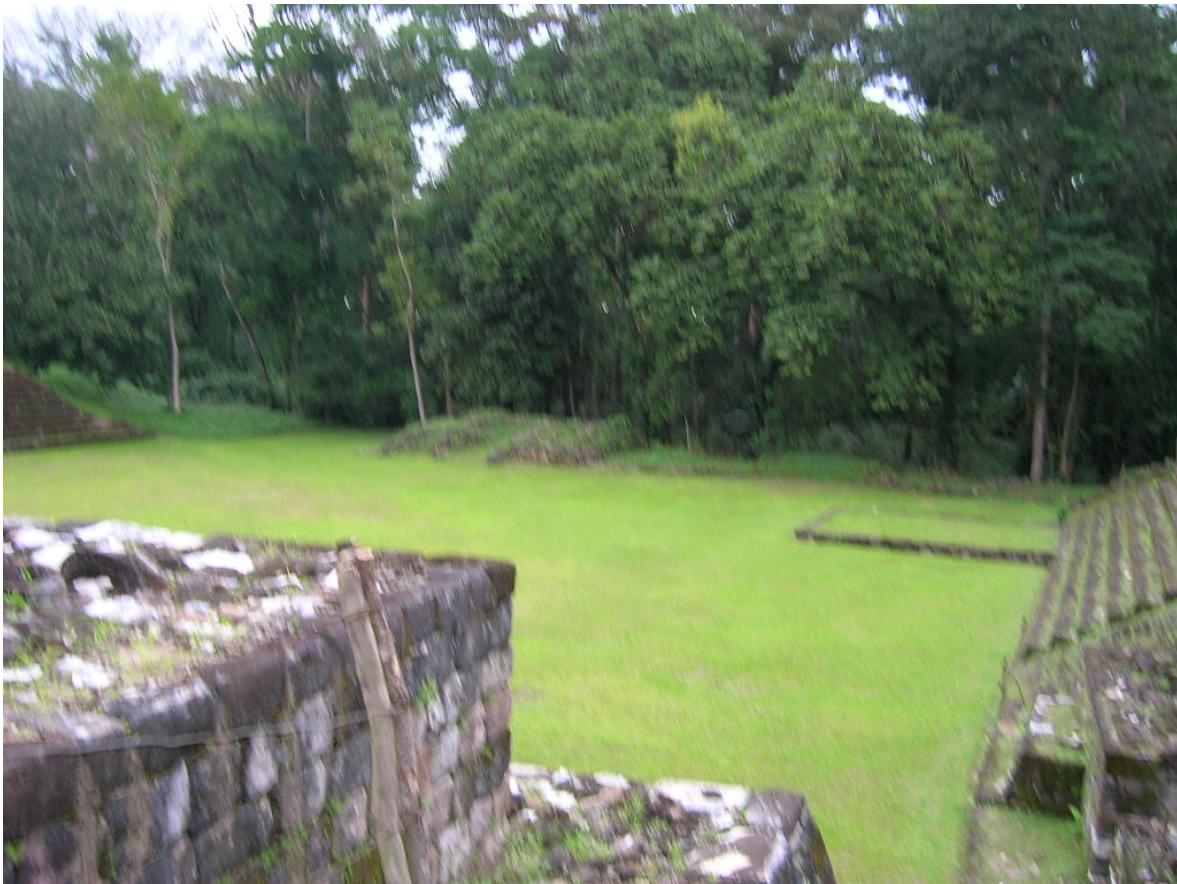
Fotografía 1B. Vista del montículo del edificio 1B-6, en La Acrópolis de Quiriguá.

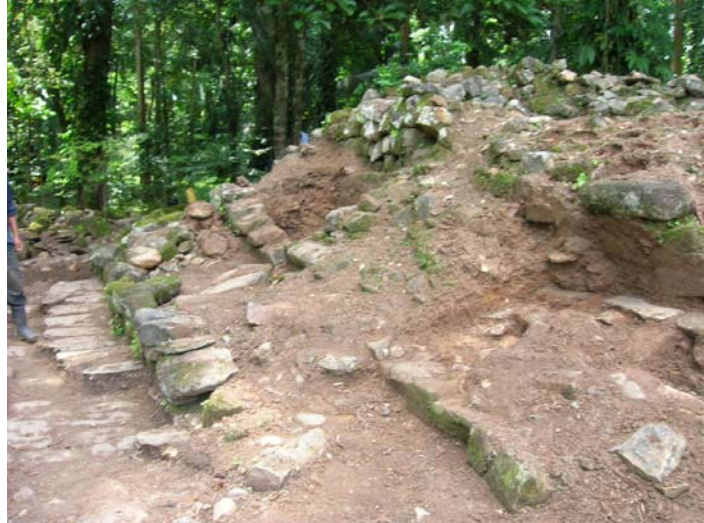
Fotografía 25

Vista lateral de la fachada Norte, donde con la excavación queda descubierta la esquina Nor-Oeste, dos gradas, una plataforma y el encajuelado; además muestra los materiales pétreos, digase: piedra laja, riolita y mármol, así como la arcilla.

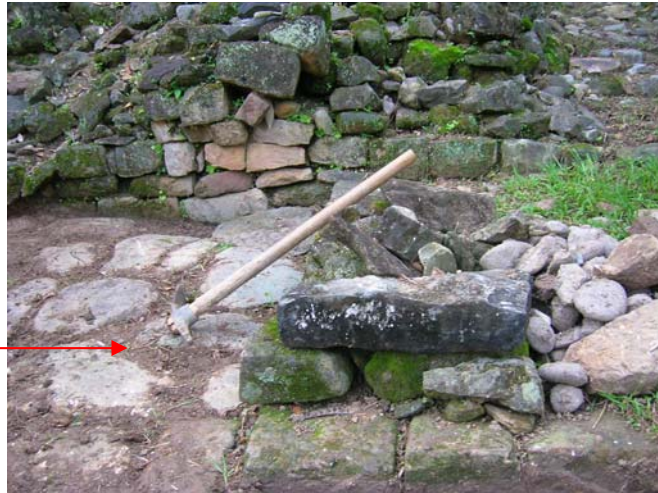
Fotografía 26

Vista del nivel de piso encontrado

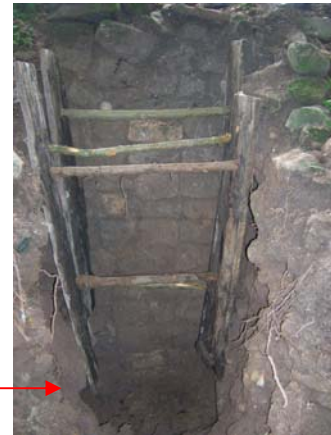
Fotografía 27

Vista de excavación, operación SQ-8, (parte posterior muro Este).
