**EVALUACIÓN DE LA VULNERABILIDAD  
ESTRUCTURAL EN EDIFICIOS DE USO  
PÚBLICO DEL MUNICIPIO DE TAJUMULCO,  
SAN MARCOS**

Presentado por: Hardany E. Navarro Miranda  
Al conferírsele el Título de Arquitecto

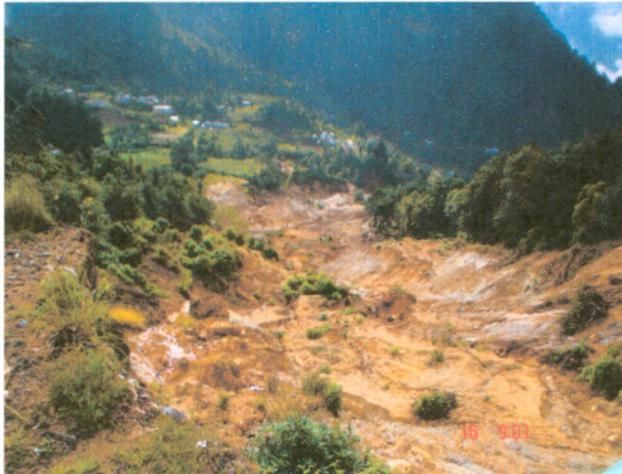
IMAGEN 1: Deslizamiento Aldea Boxoncan, Tajumulco, Visita de campo, recolección de datos.

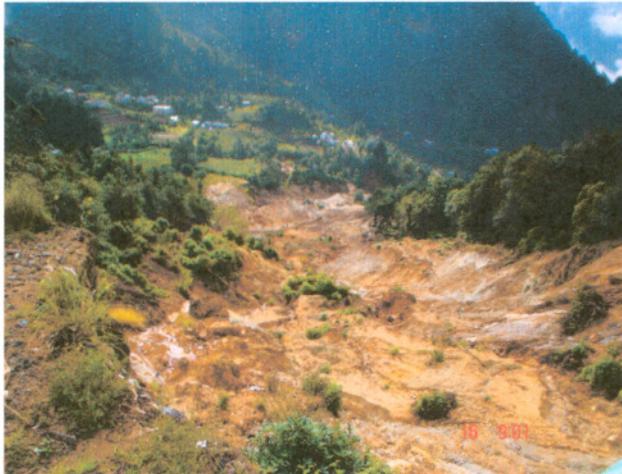
IMAGEN 1: Deslizamiento Aldea Boxoncan, Tajumulco, Visita de campo, recolección de datos.

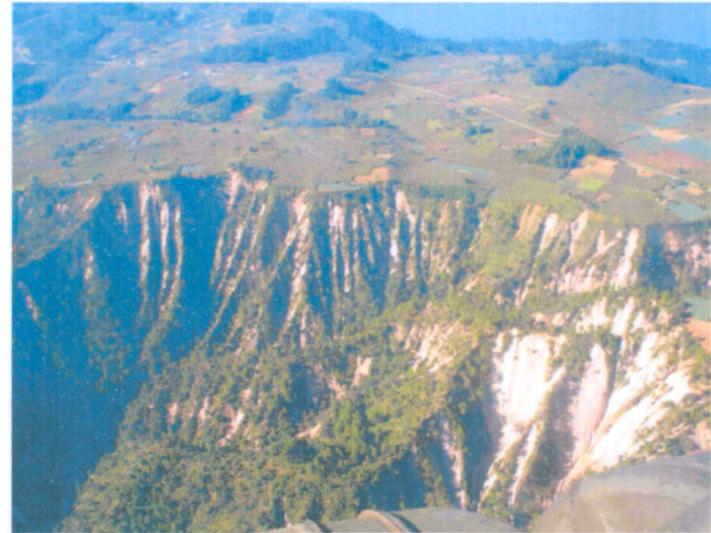
Imagen No. 6 Vista de la topografía del Municipio dañado por varios deslizamientos.

Un gran número de deslizamientos se caracterizan por ser superficiales, de pequeño volumen menores de 2,500 m<sup>3</sup> los cuales se activan por efectos de humedad, que al saturar el suelo paulatinamente incrementa el peso y reduce la resistencia al corte, hasta rebasarla y generando el desprendimiento. (Ver imagen No. 2)

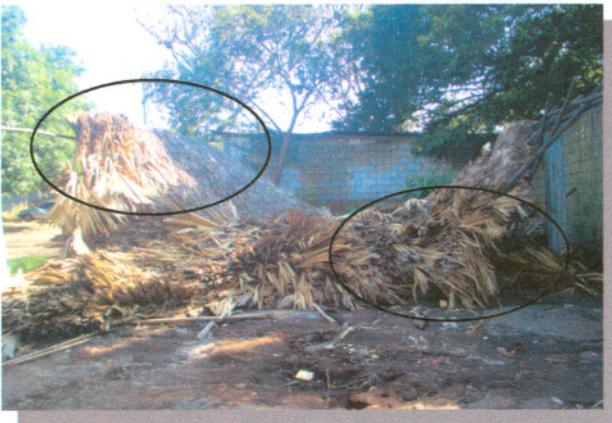
**Imagen 10** Colapso de Cubierta.

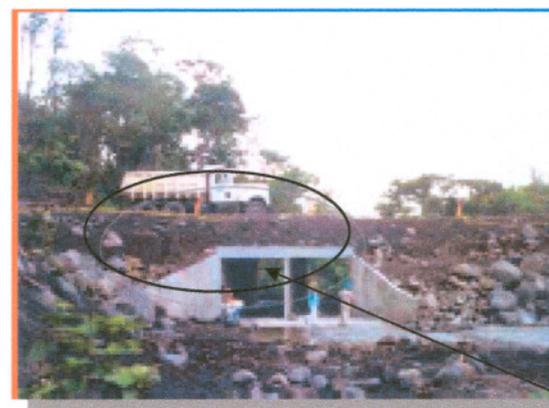
**Imagen 11**  
Daños y/o destrucción de infraestructura vial y constructiva.

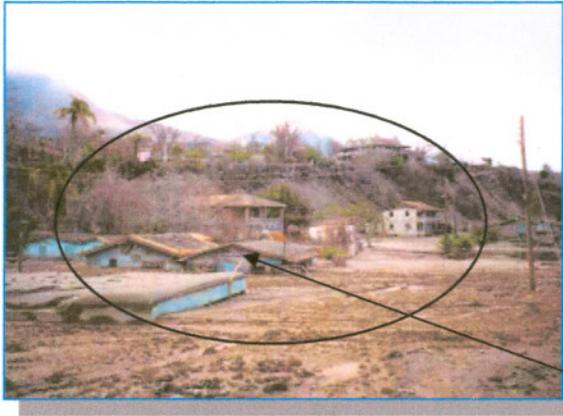
**Imagen 13**  
Rastros de destrucciones completas en estructuras

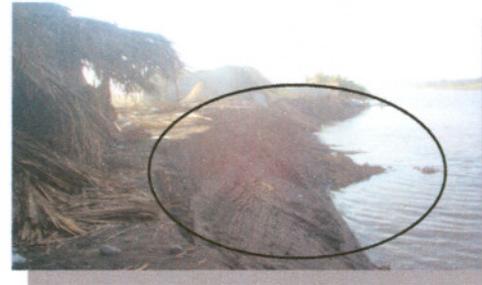
Imagen 14  
Deslizamiento de Tierra (tormenta Stan)

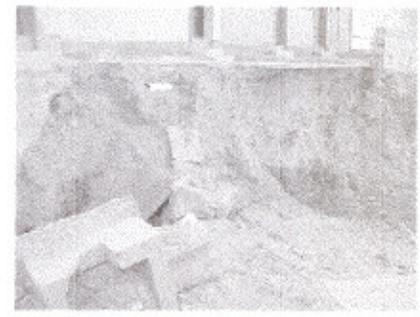
**FOTOGRAFIA 4:**  
 Colapso de las cajas de los contadores de agua,  
 Debilitando la cimentación.

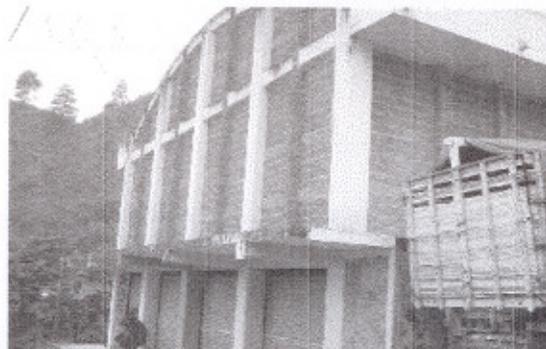
FOTOGRAFIA 9:  
VISTA DE LOS LOCALES COMERCIALES, Y DE LA FACHADA SUR

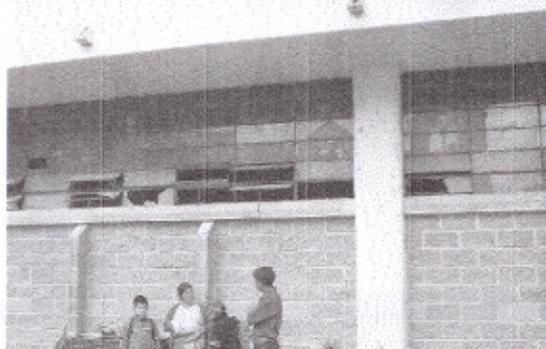
FOTOGRAFIA 12:  
VISTA DE EL ESTADO DE LA VENTANERIA

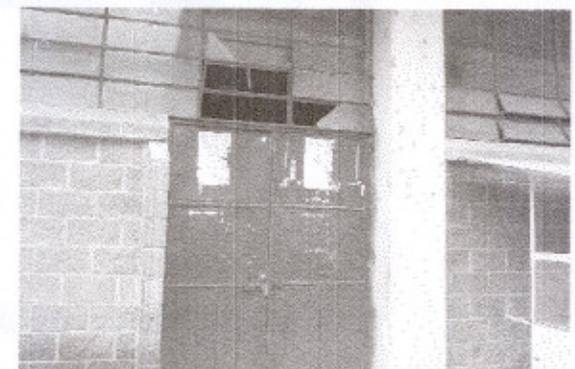
FOTOGRAFIA 13:  
VISTA DE EL ESTADO DE VENTANAS Y PUERTA, ACCESO OESTE

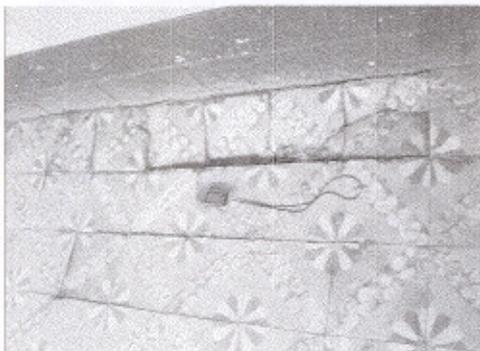
**FOTOGRAFIA 5:**  
Hundimiento del piso en los corredores.

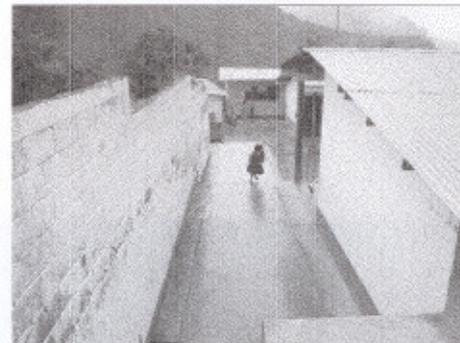
**FOTOGRAFIA 6:**  
La escuela actualmente cuenta con muro perimetral, éste fue dañado a causa del deslizamiento y fuertes lluvias.

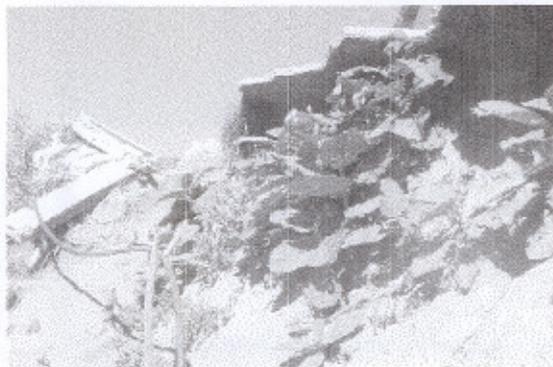
**FOTOGRAFIA 8:**  
Vista del colapso del muro y socavamiento de la cimentación.

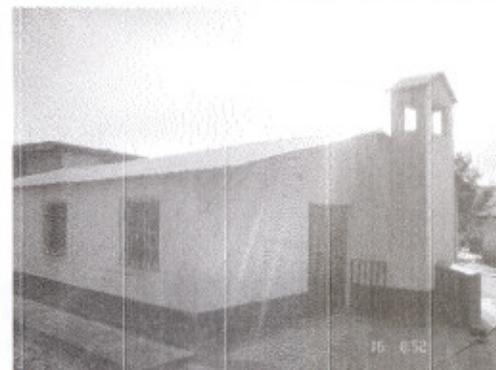
VISTA DE LA FCHADA PRINCIPAL DE LA IGLESIA CATOLICA  
 PLAQUETA CONMEMORATIVA POR LOS FALLECIDOS POR DESLIZAMIENTO

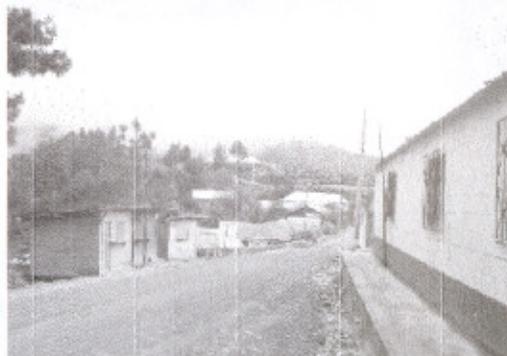
VISTA DE ACCESO A LA ALDEA, EN BUEN ESTADO

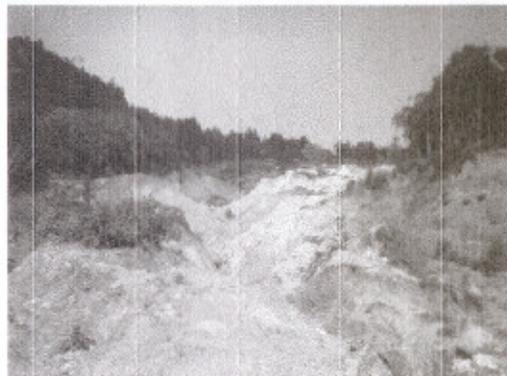
VISTA DEL DESLIZAMIENTO UBICADO A 700 Mts.

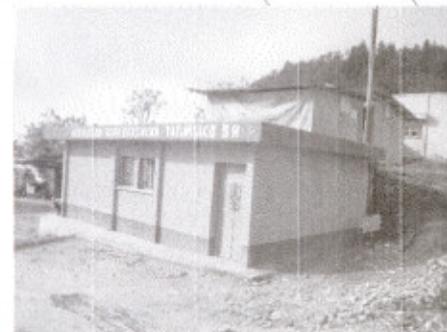
VISTA DE LA AUXILIATURA, LA CUAL PRESENTA UN TALUD JUNTO LA ESTRUCTURA LA CUAL PRODUCE HUMEDAD

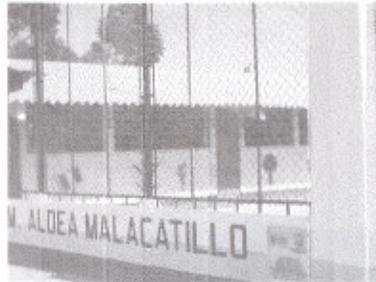
FOTO No. 1  
ESTADO FÍSICO DE LA ESCUELA.

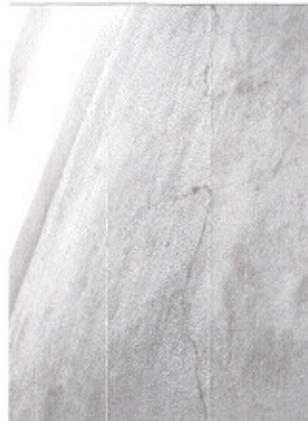
FOTO No. 1  
DETALLE A LA TORTA DE CEMENTO LA CUAL PRESENTA RAJADURAS, DEBIDO A LA MALA PRACTICA CONSTRUCTIVA.

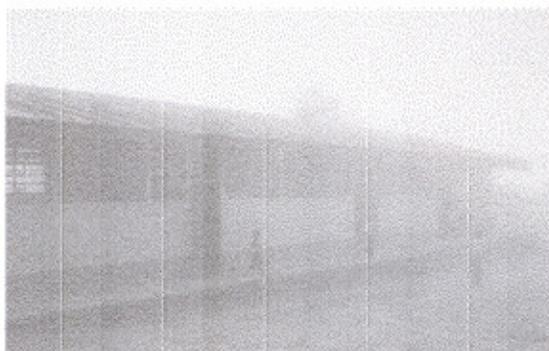
FOTO NO:1  
CIMENTACIÓN EXPUESTOS DEBIDO A LA EROSIÓN

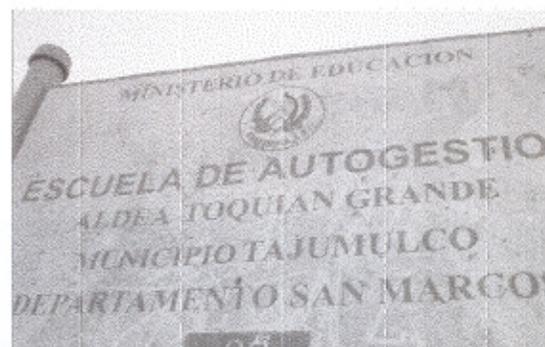
FOTO NO:2  
VISTA DEL MÓDULO DE AULAS DE RECIENTE CONSTRUCCION.

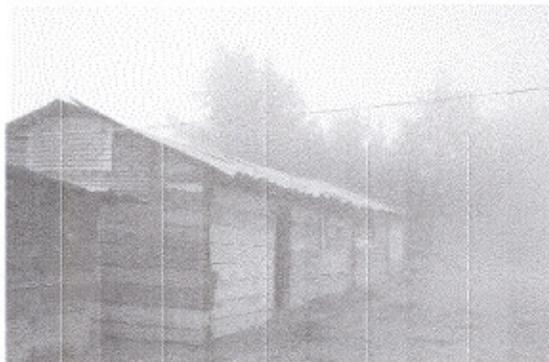
FOTO NO:4  
ESTADO FÍSICO DE LA ESCUELA, EN BUEN ESTADO.

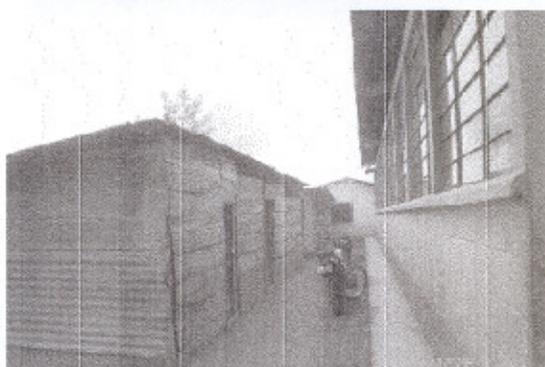
FOTO NO:5  
MÓDULO DE AULAS ANTIGUAS Y AUN EN USO.

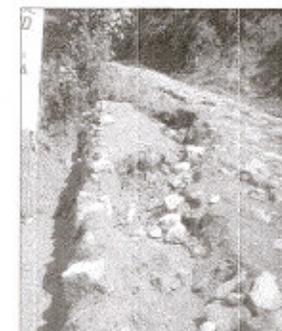
FOTO n.º.1  
DETALLE DE LA TUBERÍA EXPUESTA

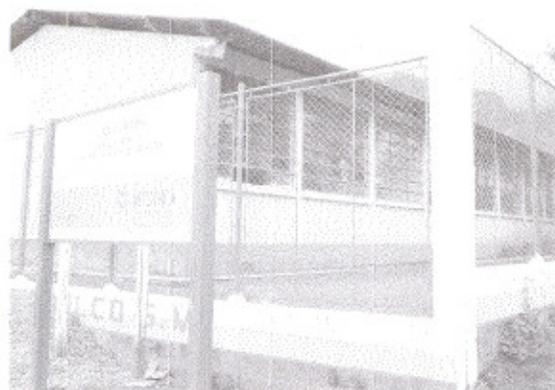
FOTO No.1  
VISTA DEL MURO DE CIRCULACIÓN DE LA ESCUELA

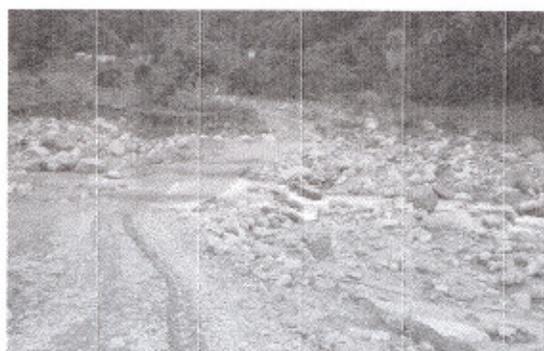
FOTO No.5  
VISTA DEL ACCESO DESTRUIDO POR LA TORMENTA TROPICAL STAN

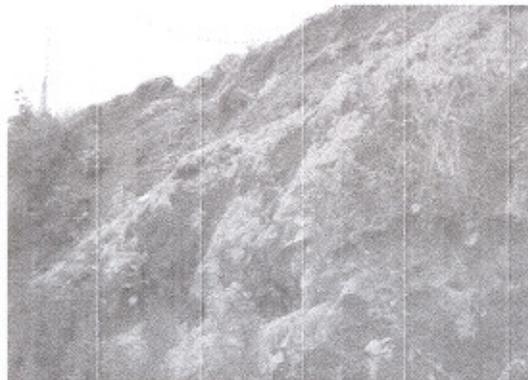
VISTA DE LOS TALUDES EXISTENTES

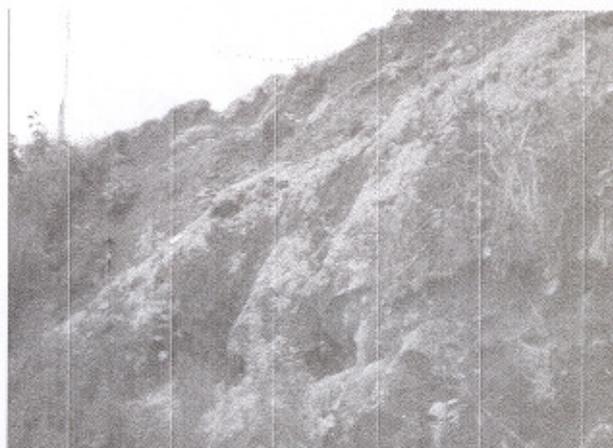
VISTA DE LA SITUACION EN QUE SE ENCUENTRA EL TALUD, DONDE SE

LA INESTABILIDAD

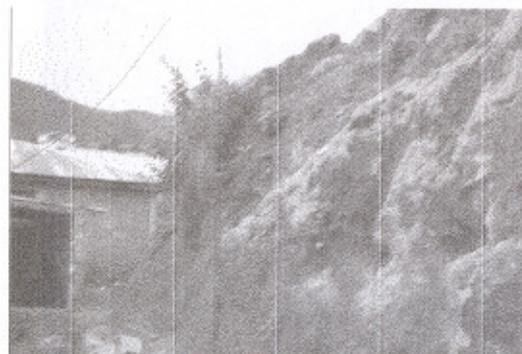
LA SITUACION DEL TALUD, EVIDENCIA EL RIESGO ANTE UN DESLIZAMIENTO

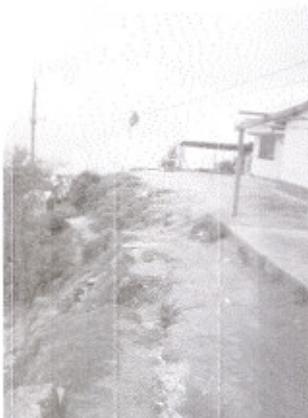
**FOTOGRAFIA 2  
 VISTA DEL TALUD CERCANO A LAS ESTRUCTURAS**

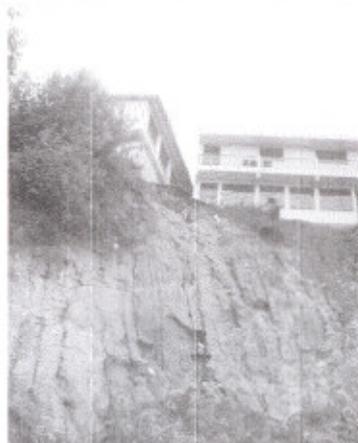
FOTOGRAFIA 9  
 VISTA DEL TALUD EL CUAL SE ENCUNTRA INESTABLE, Y PRESENTA UNA GRAN AMENAZA A LAS ESTRUCTURAS QUE SE ENCUENTRAN EN LA CABECERA DEL MISMO.

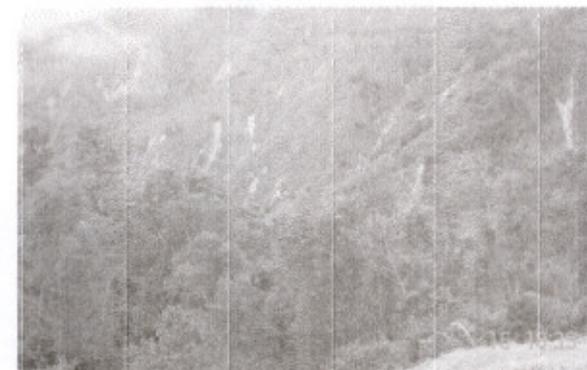
FOTOGRAFIA 13  
 VISTA DE EL GRAN NUMERO DE DESLIZAMIENTOS QUE SE ACTIVARON EL LA ZONA.

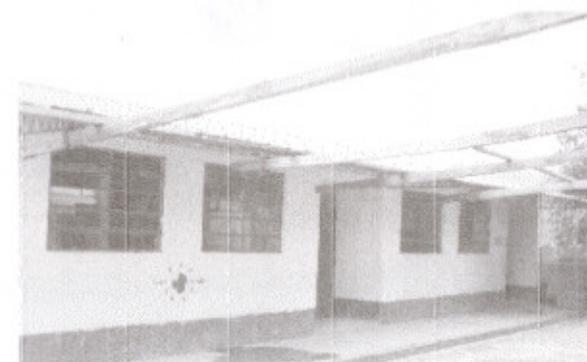
FOTOGRAFIA 14  
 VISTA DE LA AMPLIACIÓN DEL MÓDULO DE AULAS CONSTRUIDO POR INTERVIDA DONDE SE OBSERVA LA CARGA QUE SE LE AGREGA A LA ESTRUCTURA.

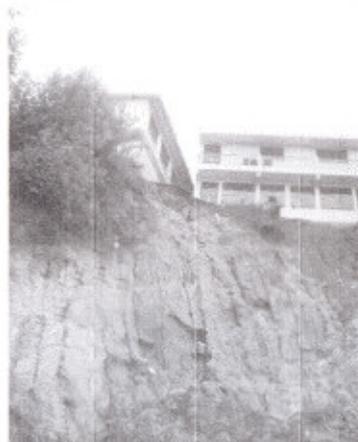
FOTOGRAFIA 9  
 VISTA DEL TALUD EL CUAL SE ENCUNTRA INESTABLE, Y PRESENTA UNA GRAN AMENAZA A LAS ESTRUCTURAS QUE SE ENCUENTRAN EN LA CABECERA DEL MISMO.

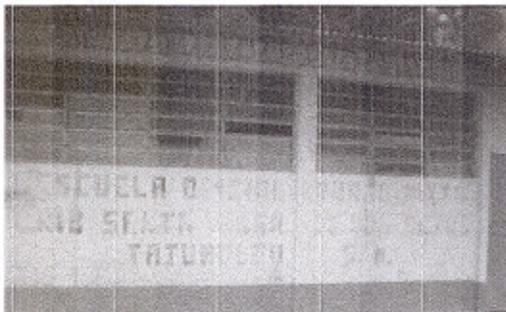
VISTA DEL SISTEMA CONSTRUCTIVO UTILIZADO

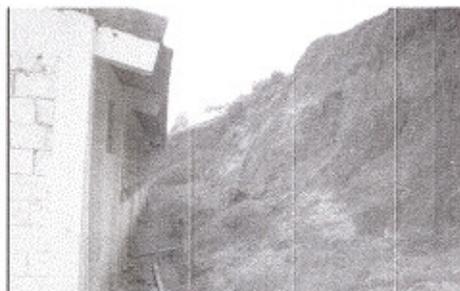
VISTA DEL TALUD QUE AMENAZA CON DESLIZARSE HACIA LAS AULAS

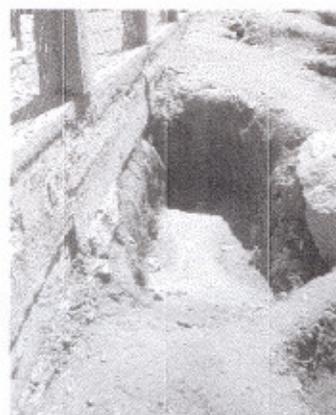
CIMENTACIÓN EXPUESTAS DEBIDO A LA EROSIÓN

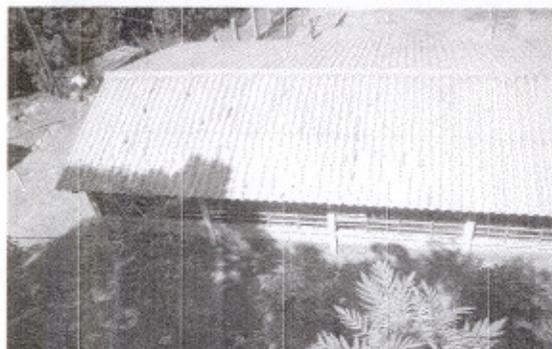
VISTA DE LAS AULAS DESDE EL TALUD JUNTO A LA ESCUELA

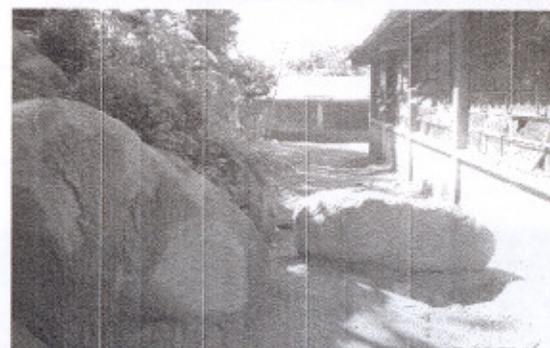
PIEDRAS DE GRAN MAGNITUD DESPRENDIDAS DURANTE  
EL PASO DE LA TORMENTA STAN AMENAZANDO LA ESTRUCTURA

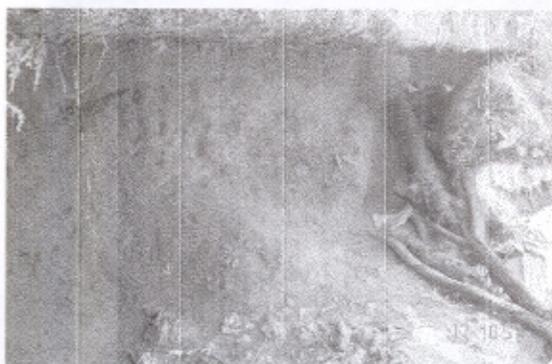
SOCAVAMIENTO DEBAJO DE LA CANCHA DEPORTIVA
