UNIVERSIDAD DE SAN CARLOS DE GUATEMALA
FACULTAD DE ARQUITECTURA

**PROPUESTA DE RESTAURACIÓN DE LA CASA VIZCAINO,
EN SEDE PARA CENTRO DE LAS ARTES MUY ESPECIALES,
SUCURSAL CENTRO HISTÓRICO.**

LA CASA VIZCAINO

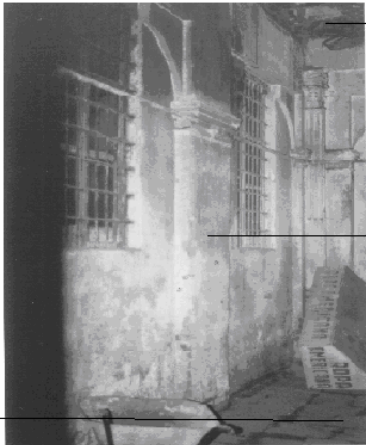
Foto 25 columna interior

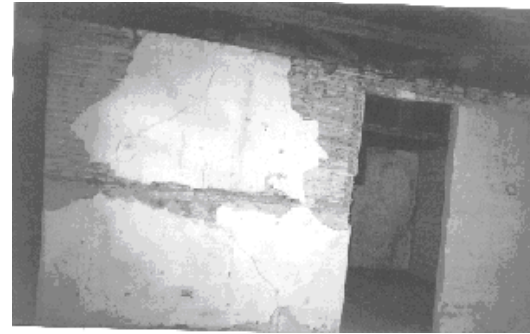
Foto 26 Pared segundo nivel

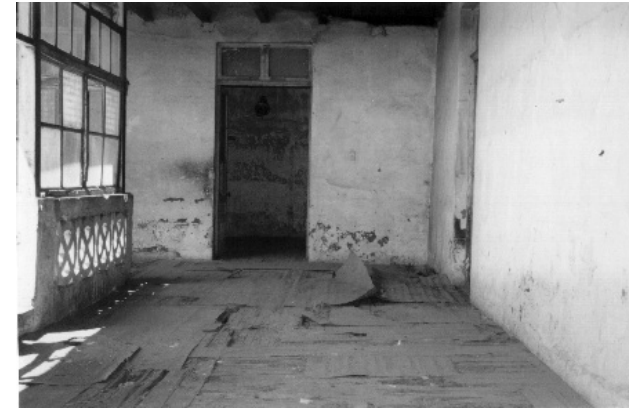
En planta baja puede observarse el piso original, y el resto fue sustituido por piso de cemento líquido y lo más reciente por fundición de concreto en algunas partes del patio; el ingreso por el zaguán, el piso es de baldosa de barro y piedra. En el segundo nivel el piso original es machihembre de pino y el área de concreto un cernido de cemento.

Foto 33 piso 2do. Nivel

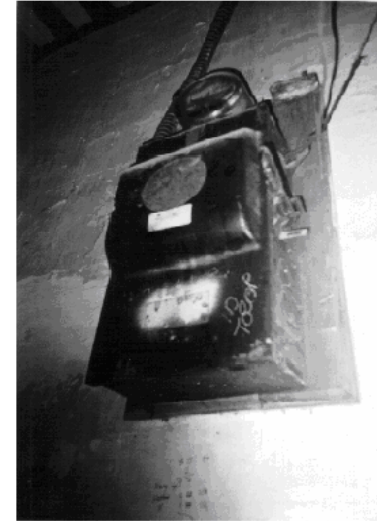
Foto 37

5.2.9.c Electricidad la red eléctrica existente es superficial, en un principio era una sola acometida ya que aun existe la caja antigua de flyppones. Actualmente son varias las acometidas existentes.

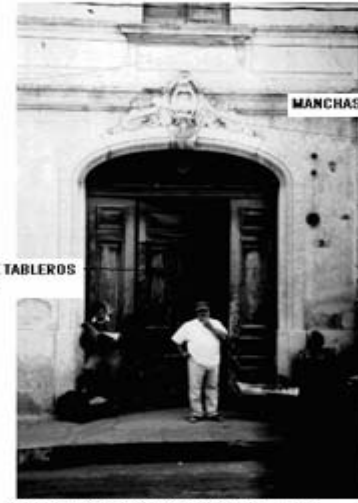
PORTON DE MADERA DE TABLEROS BARNIZ EN MAL ESTADO

MANCHAS EN MUROS

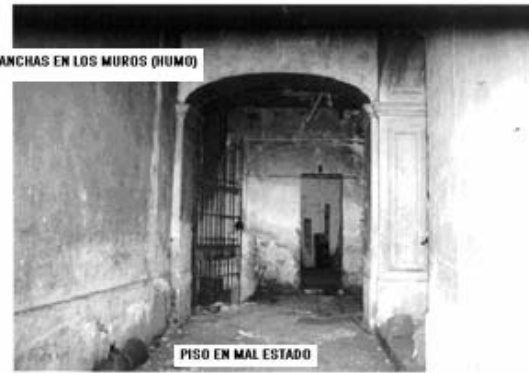
PISO EN MAL ESTADO

FOTO 51 VISTA INTERIOR DEL ZAGUAN

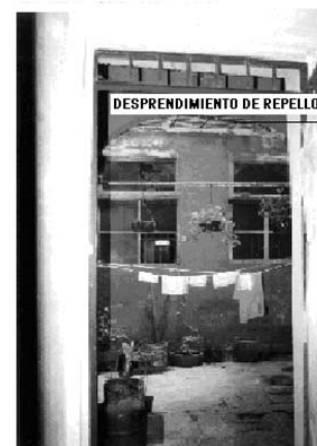
FOTO 63 PATIO

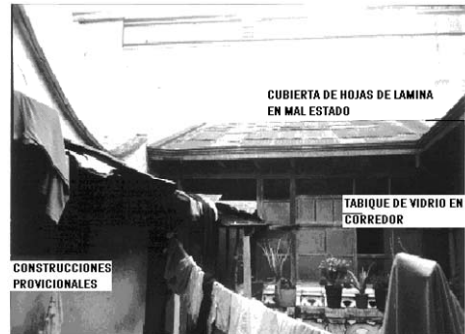
FOTO 70 CONSTRUCCIONES PROVISIONALES EN LOSA
