Diana Karem Osorio Conlledo

**UNIVERSIDAD DE SAN CARLOS  
GUATEMALA  
Facultad de Arquitectura  
Guatemala, noviembre 2008**

**Proyecto de graduación por EPS**

**CONSERVACIÓN Y RECICLAJE DE LA RESIDENCIA DEL  
ANTIGUO HOSPITAL DE SALAMÁ, BAJA VERAPAZ, Y  
REVITALIZACIÓN DE SU ENTORNO INMEDIATO.**

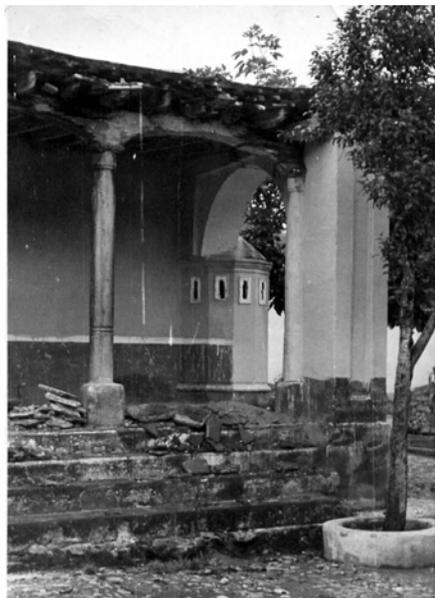
Fotografías Nos. 19, 20, 21 y 22

Deterioro de la terraza española, arcos y detalle de columnas.

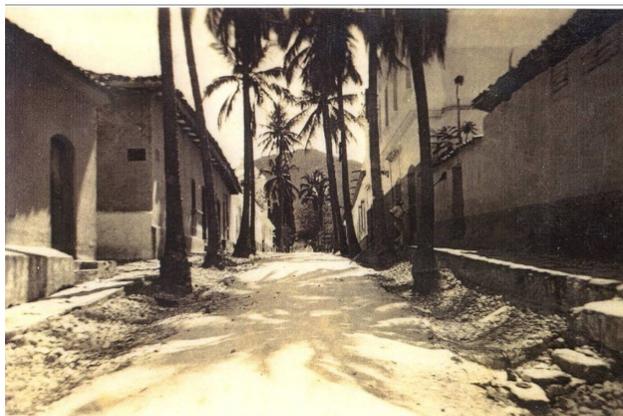
Viviendas destruidas por el terremoto de 1976.

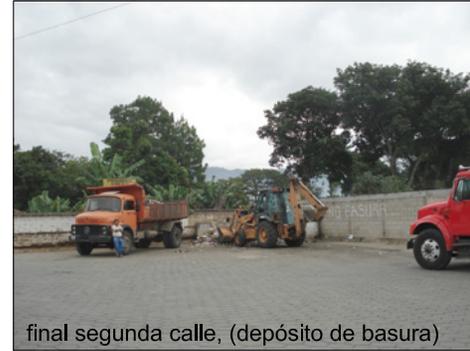
final segunda calle, (depósito de basura)

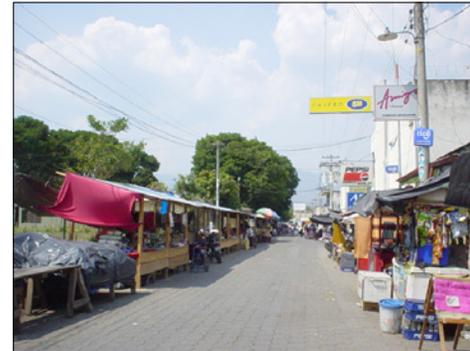
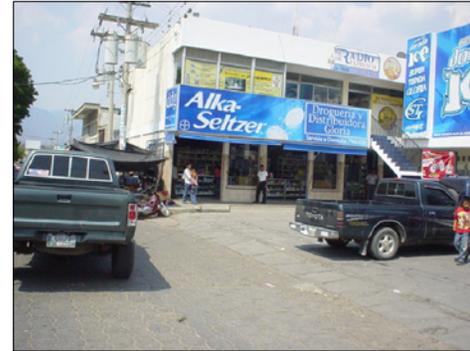
Segunda calle final, los días martes y viernes es utilizado como vertedero de basura.

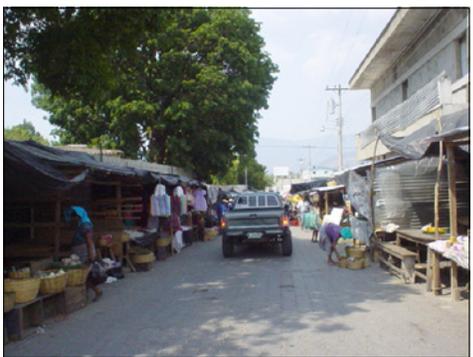
Recorrido sobre la 5a. avenida ventas informales y paso vehicular desordenado.

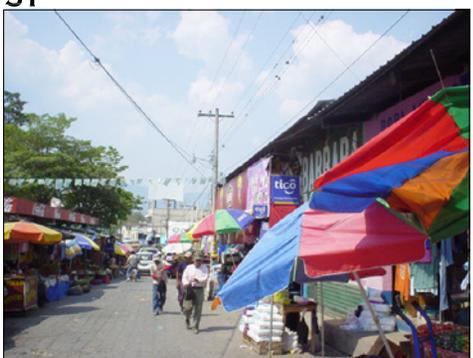
Recorrido sobre la 5a. avenida ventas informales y paso vehicular desordenado, el espacio peatonal ha sido ocupado por las ventas, poca regulación en colores y rótulos.

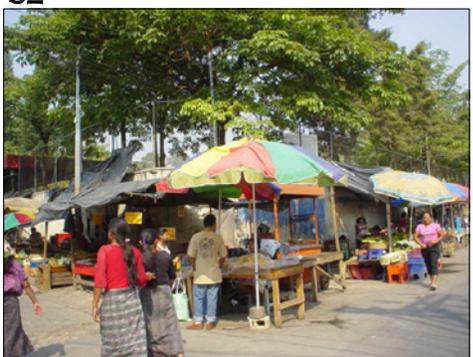
Esquina 5a. calle y 5a. avenida, establecimiento educativo, ventas informales sobre la banqueta espacio destinado para peatones.

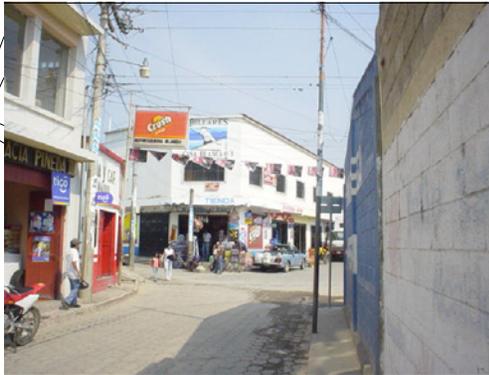
Segunda calle y 5a. avenida falta manejo de la imagen urbana.  
 Crear banquetas adecuadas para peatones.

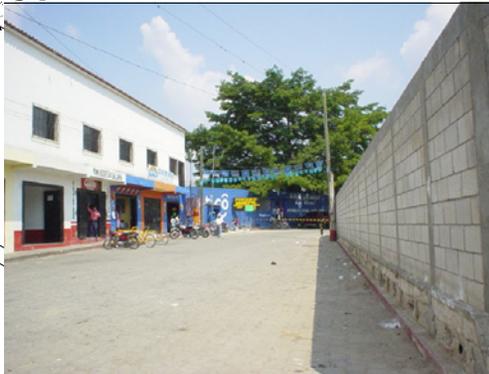
Segunda calle final falta manejo de la imagen urbana.  
 Crear banquetas adecuadas para peatones.  
 manejo de una paleta de colores adecuados para el centro histórico de Salamá, eliminar cables de energía eléctrica aéreos.

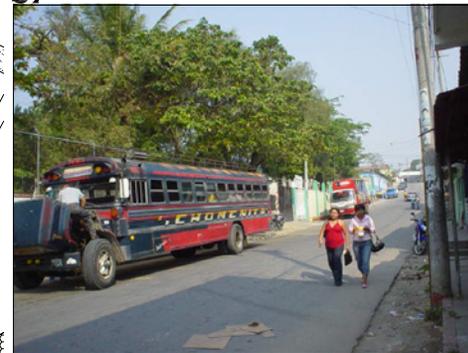
5a calle o calle del cementerio falta manejo de la imagen urbana.

Crear banquetas adecuadas para peatones.

manejo de paleta de colores adecuados para el centro histórico de Salamá, eliminar cables de energía eléctrica aéreos.

eliminación de ventas en calles y reubicación de vías y paradas de transporte extraurbano.

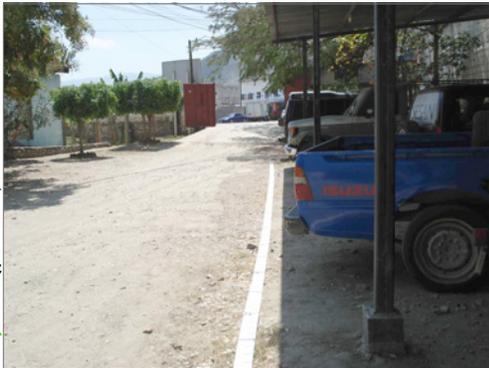
Vista del ingreso a la residencia y oficinas segunda calle final

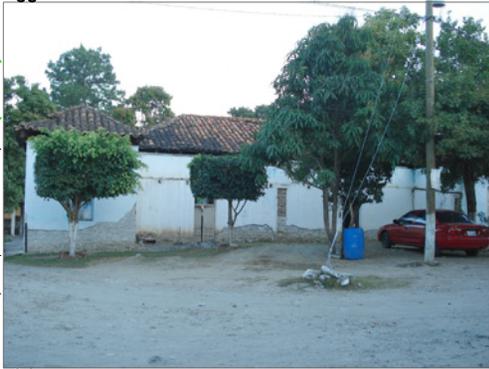
Vista oeste de la Residencia.

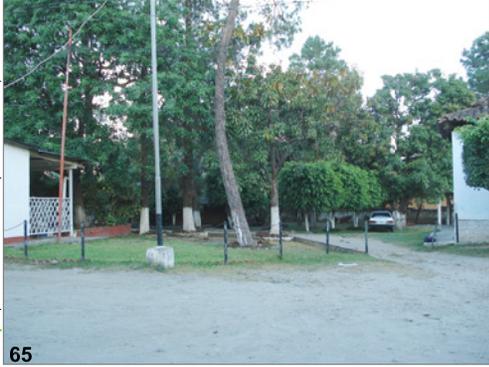
Vista de las oficinas del Ministerio de Ambiente y Recursos Naturales (MARN) y esquina de la Residencia.

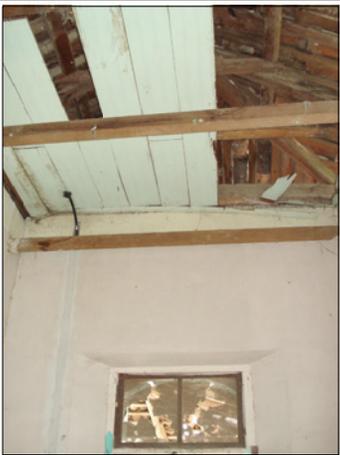
Fotografía No. 113  
Estado de conservación, restos del artesanado original de madera.

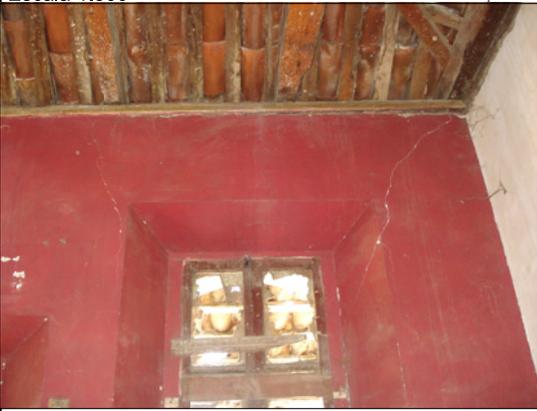
Fotografía No. 110  
Estado de conservación paredes interiores, fisuras en las ventanas

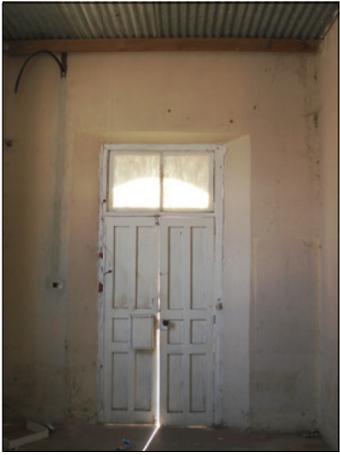
Fotografía No. 114  
Estado de conservación de puertas y muros, observe la intervención para energía eléctrica
