**EVALUACION DE LA VULNERABILIDAD
FISICO - ESTRUCTURAL DE LOS EDIFICIOS
DE USO PUBLICO EN LOS MUNICIPIOS DE
SAN JOSÉ OJETENÁN Y CONCEPCIÓN
TUTUAPA, SAN MARCOS**

Presentado por Marck Oliver Bámaca Hernández
Al conferírsele el Título de Arquitecto
en el Grado Académico de Licenciatura

TITULO:
**“EVALUACION DE LA VULNERABILIDAD FISICO-ESTRUCTURAL
DE LOS EDIFICIOS DE USO PUBLICO EN LOS MUNICIPIOS
DE SAN JOSE OJETENAM Y CONCEPCION TUTUAPA,
SAN MARCOS”**

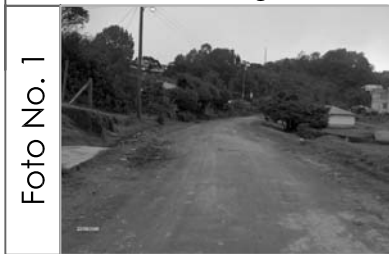
Descripción
 el acceso al edificio es de terracería ancho de calle 5m.

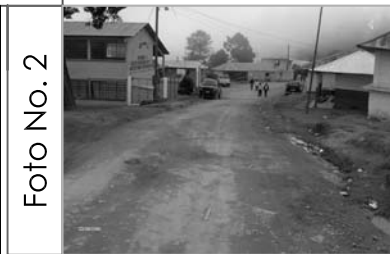
Descripción
 el acceso al edificio directo sobre la calle principal de terracería.

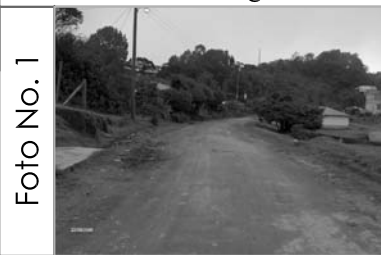
Descripción
 el acceso al edificio es de terracería ancho de calle 5m.

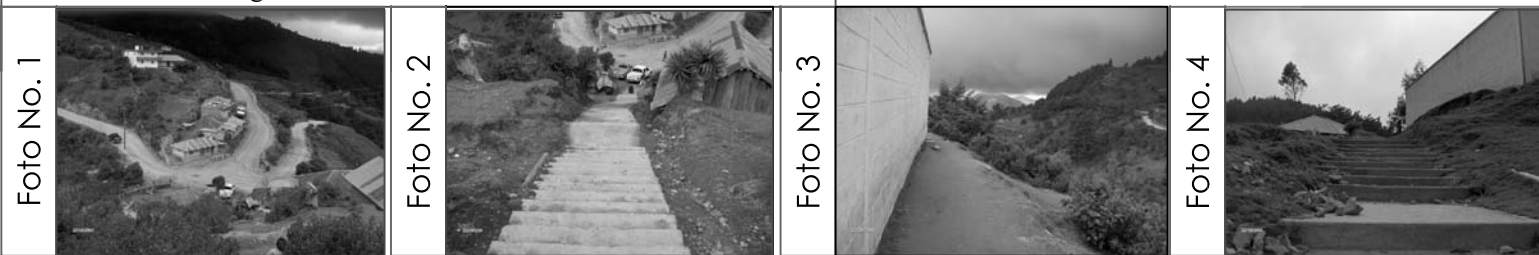
<p>Foto No. 1</p> <p>Descripción el acceso al edificio es de terraceria ancho de calle 5m.</p>	<p>Foto No. 2</p> <p>Descripción el acceso es peatonal a traves de gradas</p>	<p>Foto No. 3</p> <p>Descripción la calle principal es de terraceria ancho promedio 5m</p>	<p>Foto No. 4</p> <p>Descripción graderio en malas condiciones</p>
---	--	---	---

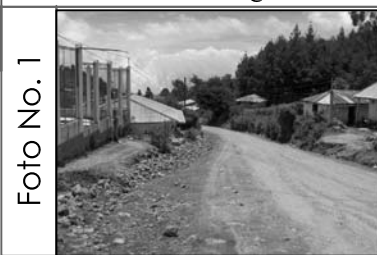
Descripción
 calle de tierra ancho promedio 6m
