**PROPUESTA DE RESTAURACIÓN DEL  
TEMPLO EVANGÉLICO PRESBITERIANO  
CENTRAL DEL CENTRO HISTÓRICO DE LA  
CIUDAD DE GUATEMALA.**

TESIS PRESENTADA A LA JUNTA DIRECTIVA POR  
CLAUDIA EUGENIA PONCIANO FERNANDEZ

**GUATEMALA, MARZO 2011**

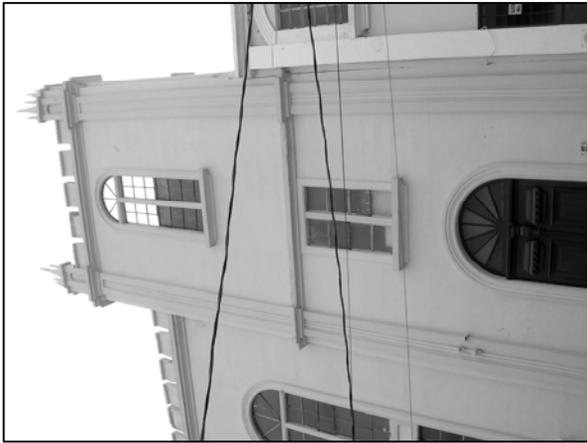
FOTO No.10  
 VISTA FRONTAL DE LA TORRE 3  
 DETALLES DE LAS VENTANAS Y DE LA TORRE, ESTA  
 TORRE NO SE ENCUENTRA EN PIE SOLAMENTE ES  
 SU FACHADA.

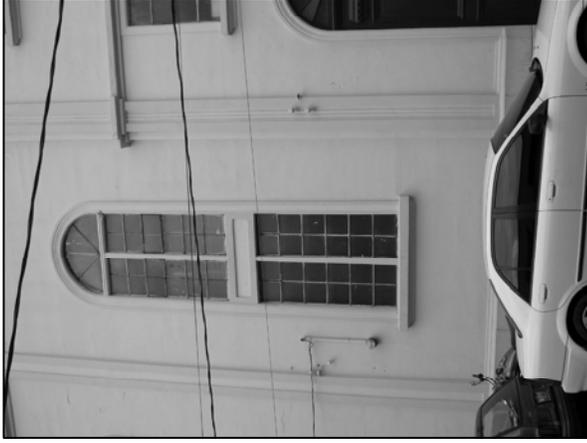
FOTO No.11  
 VISTA VENTANAS FACHADA LATERAL  
 SOBRE 6TA. AVENIDA "A", VENTANAS DE HIERRO  
 Y ALGUNOS DETALLES ARQUITECTONICOS DE LOS  
 MUROS.

Las puertas y ventanas presentan deterioros más que nada por el paso del tiempo, humedades, decoloraciones, es necesario reemplazar los elementos que se encuentren dañados y darles tratamiento a los que no presentan daño. La ornamentación relieves, cornisas, no presentan daños y algunos ya fueron intervenidos.

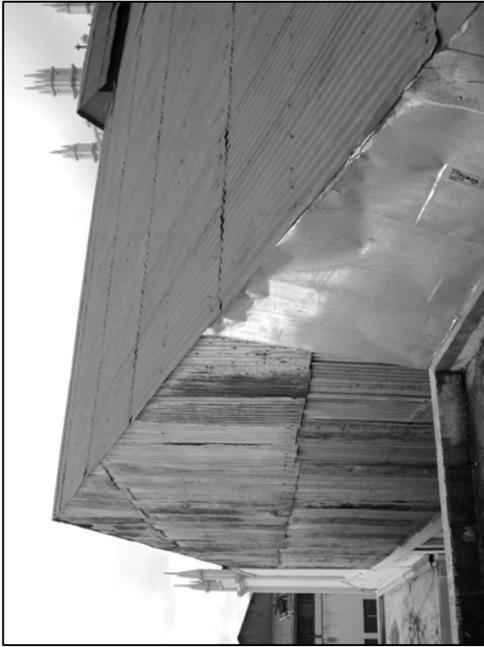
FOTO No.24  
VISTA DE LA FACHADA POSTERIOR DEL TEMPLO, ACA PUEDE OBSERVARSE LA FALTA DEL MOJINETE .

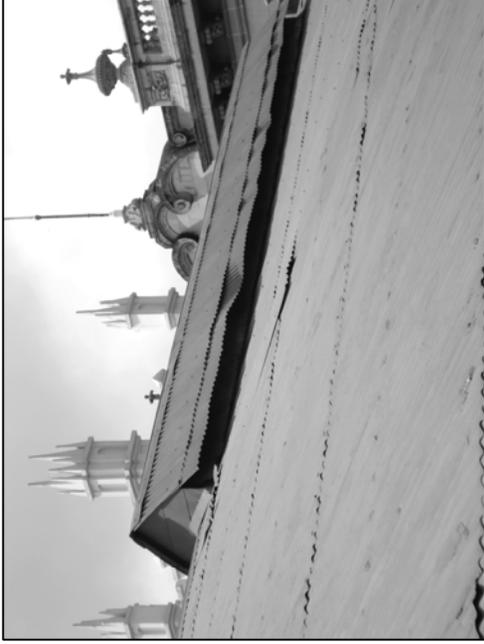
FOTO No.25  
VISTA DEL TECHO DEL TEMPLO, COMO SE VE EN LA FOTOGRAFIA ES DE LAMINA Y SE ENCUENTRA EN BUEN ESTADO.

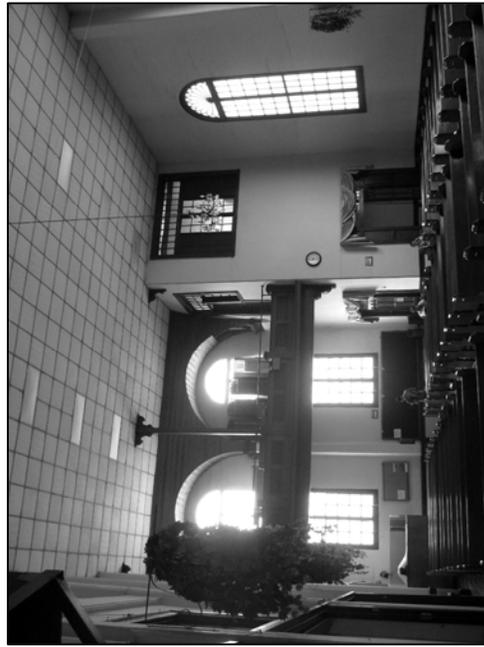
FOTO No.34  
 PARTE POSTERIOR DE LA NAVE PRINCIPAL DEL TEMPLO, ACA SE PUEDE OBSERVAR LOS VENTANALES DE LA PARTE POSTERIOR Y DE LOS LATERALES ASI COMO LA DOBLE ALTURA DEL TEMPLO Y EL CIELO FALSO DE DUROPORT QUE POSEE ACTUALMENTE.

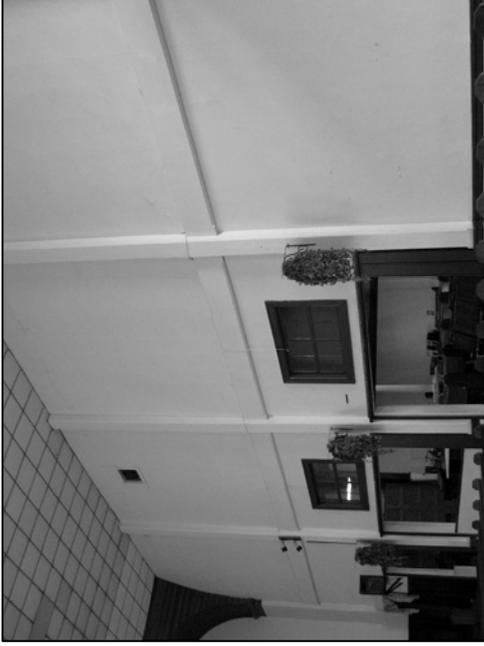
FOTO No.41  
VISTA DESDE EL INTERIOR DE LA NAVE PRINCIPAL  
ENTRADAS AL AREA ANEXA.

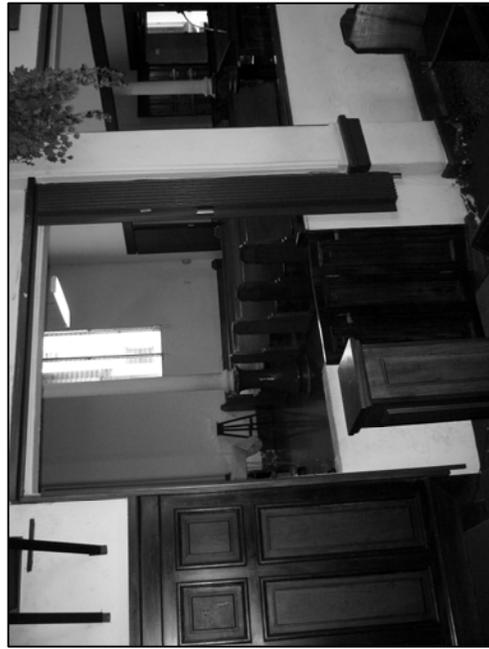
FOTO No.42  
INGRESO AL AREA ANEXO DESDE EL INTERIOR DEL TEMPLO  
LAS DIVISIONES SON CORTINAS DE PVC.

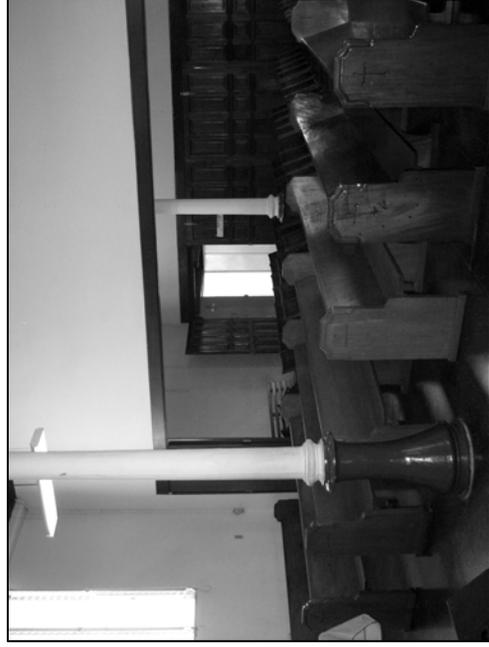
FOTO No.43  
VISTA DEL INGRESO AL AREA ANEXA - SE OBSERVAN LAS COLUMNAS  
QUE SOSTIENEN EL ENTREPISO, ESTAS SON DE METAL.

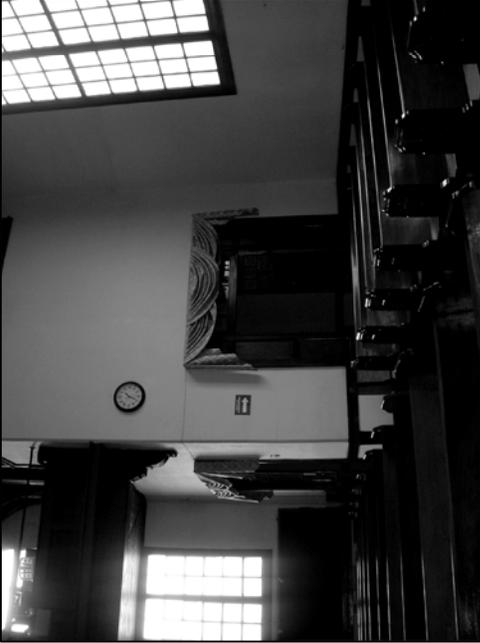
FOTO No.45  
NAVE PRINCIPAL VISTA HACIA TORRE 1, DETALLE DEL MARCO DE LA PUERTA.

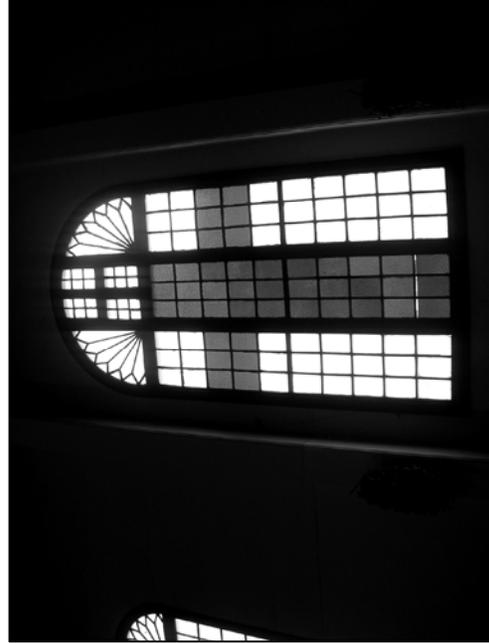
FOTO No.47  
VENTANA PRINCIPAL DEL TEMPLO, DONDE SE OBSERVA UNA CRUZ FORMADA POR VIDRIO ROJO Y EL ROSETON EN EL ARCO DE MEDIO PUNTO CARACTERISTICA DE LOS TEMPLOS PRESBITERIANOS.

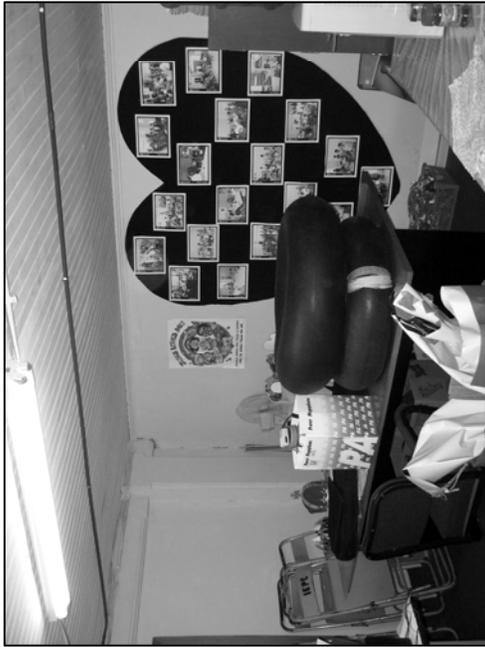
FOTO No.48  
VISTA INTERIOR DE LA OFICINA, DIVISIONES DE TABLAYESO O PLYWOOD Y CIELO FALSO DE MADERA.

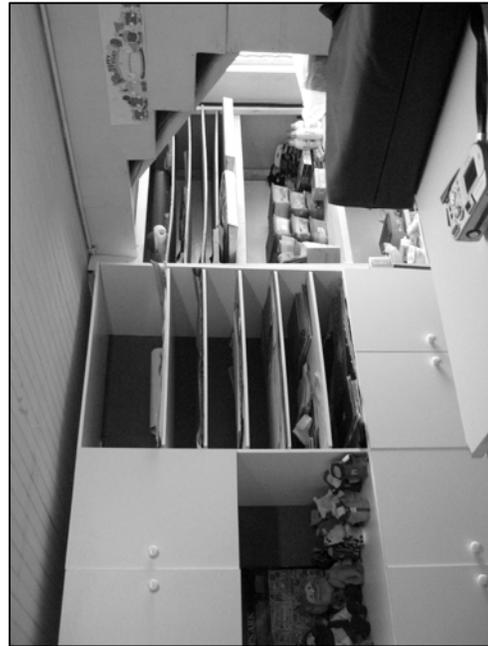
FOTO No.50  
VISTA INTERIOR DE LA LIBRERIA DEL TEMPLO, SE OBSERVAN LAS DIVISIONES DE LOS MUROS DE PLYWOOD, CIELO FALSO DE MADERA.

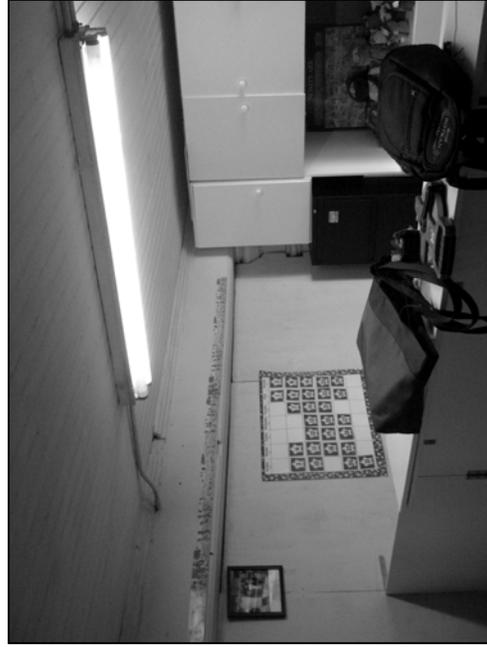
FOTO No.51  
VISTA INTERIOR DE LA LIBRERIA DEL TEMPLO, SE PUEDE OBSERVAR LA COLUMNA QUE SOSTIENE EL SEGUNDO NIVEL Y UNA DE LAS VIGAS PRINCIPALES ESTA SE ENCUENTRA FORRADA DE MADERA.

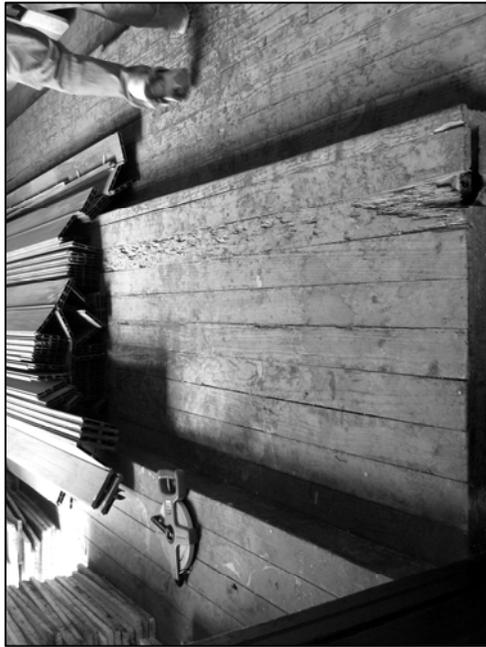
FOTO No.54  
PISO MEZZANINE, ACA SE OBSERVA CON MAS DETALLE LAS CONDICIONES EN QUE SE ENCUENTRA EL PISO DEL MADERA, POR LA INESTABILIDAD DE PISO NO ES RECOMENDABLE ESTAR EN ESTA AREA.

En este nivel también se encuentra el área de mezzanine que es el área del coro del Templo esta área es de madera en su totalidad, pero se encuentra demasiado dañada, pues el poco mantenimiento que le han dado la ha dejado inhabilitada, en la actualidad solo sirve de paso a la Torre del Templo la cual sirve de bodega. Esta torre fue reconstruida y echa de concreto reforzado pero no se terminó, por lo cual no tiene acabados y se quedó en obra gris.

**Elemento de carga horizontal**  
Piso de duela de madera deterioro por agentes biologicos y climaticos a causa de insectos y factores termicos.

- **Falta de mantenimiento:** en general esto es lo que más daño le ha causado al Templo, pues debido a la falta de éste es que el machimbre y las piezas de madera se encuentran en mal estado, por lo cual habrá que reemplazarlas, la estructura metálica a pesar de los años que tiene es de resaltar que se encuentra en buen estado por lo cual sólo basta con darle un mantenimiento y ésta seguirá funcionando adecuadamente.
- **Modificaciones:** Las modificaciones que ha sufrido el Templo han sido pocas y no ha afectado la estructura del mismo, pues han sido en el área contigua a éste en donde se ha ido ampliando el templo.

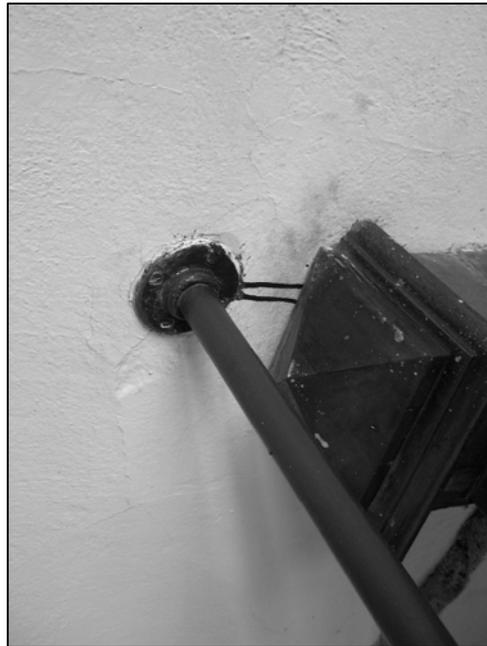
FOTO No.55  
DETALLE DEL PASAMANOS DEL MEZZANINE, TUBO DE METAL Y TODA LA DEMAS ESTRUCTURA DEL PASAMANOS ESTA ECHA DE MADERA.

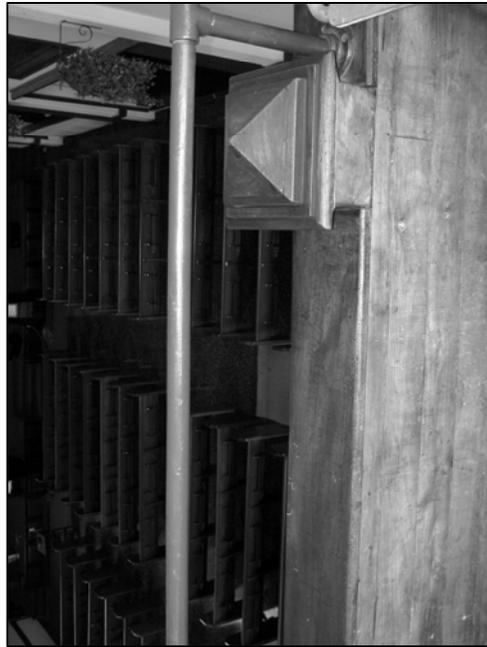
FOTO No.56  
DETALLE DEL PASAMANOS DEL MEZZANINE SE OBSERVA EL TUBO DE METAL Y EL DETALLE EN MADERA.

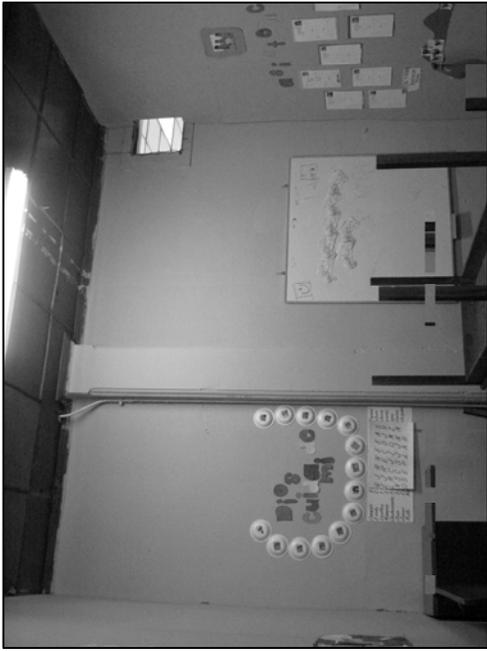
FOTO No.57  
INTERIOR AULA 1. LAS DIVISIONES DE ESTAS AULAS SON DE PLYWOOD AL IGUAL QUE EL CIELO FALSO.

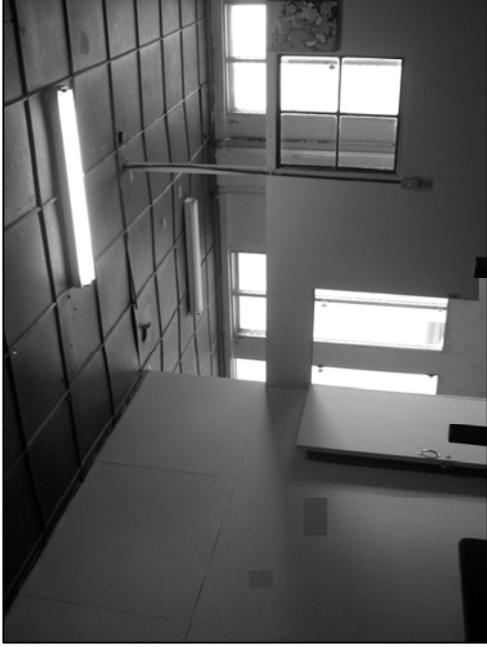
FOTO No.58  
VISTA DEL INGRESO AL AULA 1, SE OBSERVA CON MAS DETALLE EL CIELO FALSO DEL PLYWOOD Y LAS CONDICIONES EN EL QUE SE ENCUENTRA.

**Elemento de carga horizontal**  
Cielo falso de plywood agregado posteriormente por agentes humanos deterioros a causa de insectos y factores termicos.

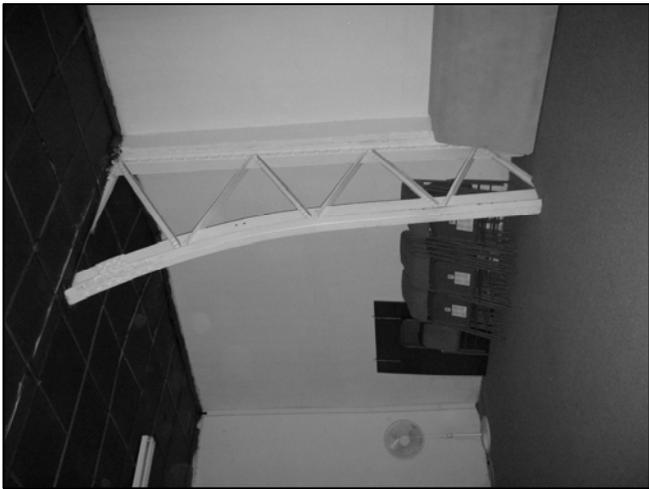
FOTO No.63  
VISTA DEL INTERIOR DEL SALON DE USOS MULTIPLES, ACA SE PUEDE OBSERVAR LA ESTRUCTURA METALICA DEL TEMPLO.

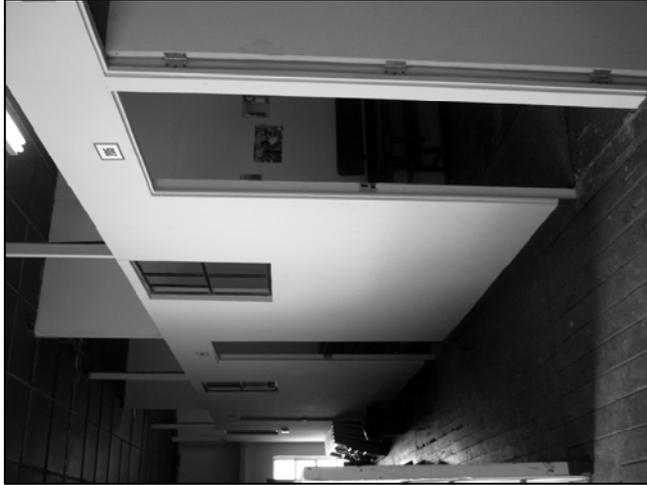
FOTO No.66  
PASILLO DE INGRESO AULAS MUROS DIVISORIOS  
DE PLYWOOD.

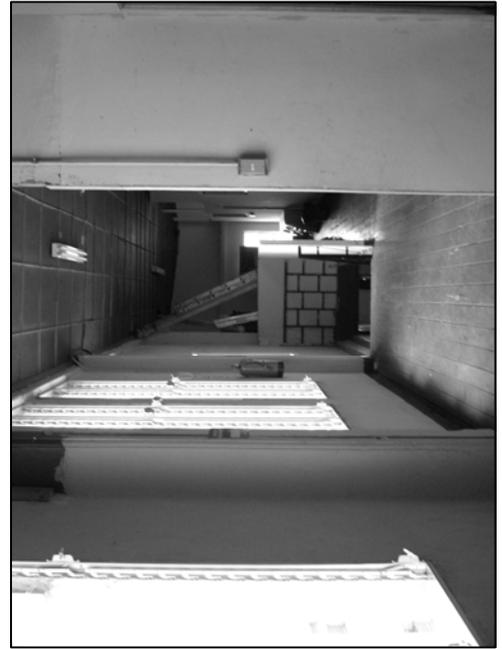
FOTO No.68  
VISTA DE GRADAS DE INGRESO DESDE EL SALON DE USOS  
MULTIPLES.  
FUENTE: PROPIA

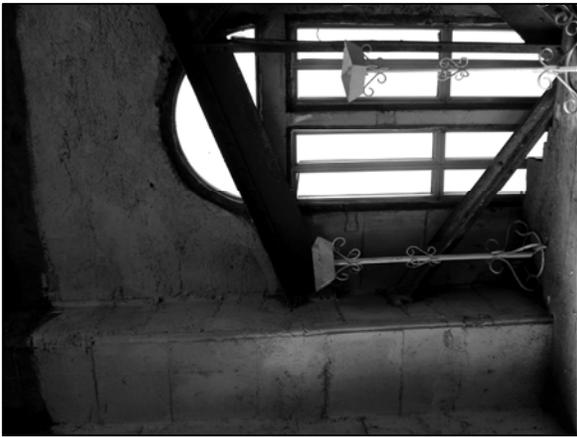
FOTO No.69  
VISTA DEL INTERIOR TORRE 1, ACA SE PUEDE OBSERVAR LA FALTA DE ACABADOS EN LA QUE SE ENCUENTRA LA TORRE.

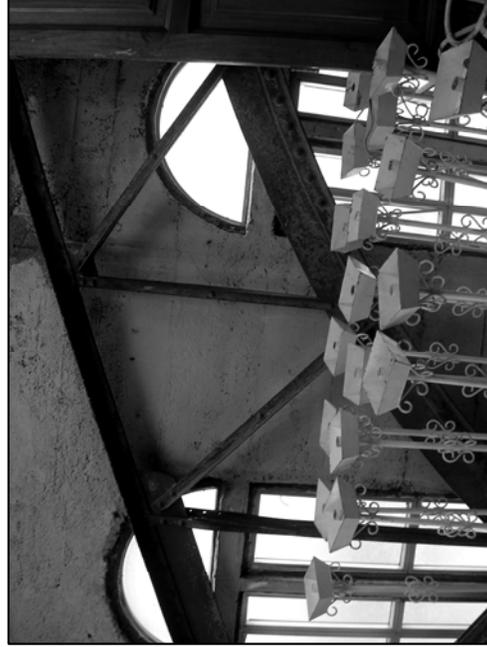
FOTO No.73  
VISTA DE LA ESTRUCTURA DE ACERO QUE SOSTIENE EL TECHO DEL TEMPLO.

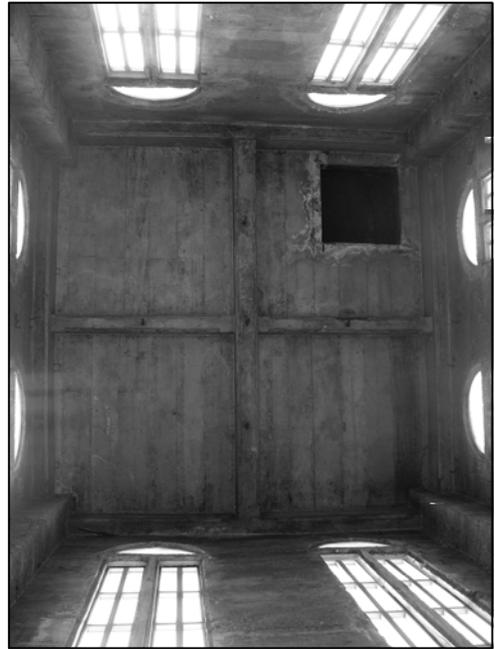
FOTO No.72  
ACABADOS DEL INTERIOR DE LA TORRE 1, SOLO ES OBRA GRIS.
