***"Propuesta de
Conservación y Reciclaje del Centro de Atención Integral 1
de la Secretaría de Bienestar Social de la Presidencia
y Análisis de su Entorno Inmediato"***

Presentada por
Juan Rosendo Gudiel Paniagua
para optar al título de Arquitecto, egresado de
la Facultad de Arquitectura de la Universidad
de San Carlos de Guatemala

Guatemala, Mayo de 2013

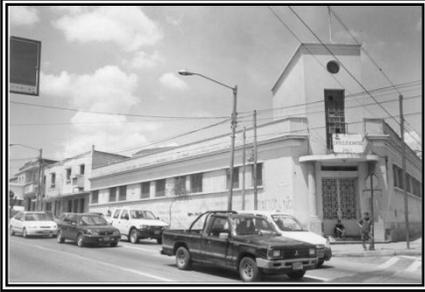
Fotografía #21 Fachada del Centro de Atención Integral 1 de la Secretaría Social de la Presidencia.

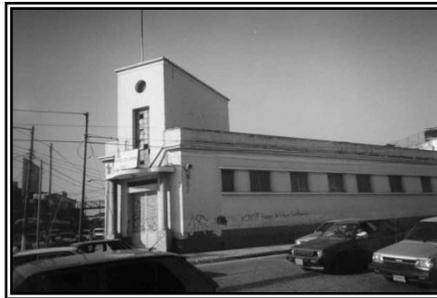
Fotografía #22 Fachada posterior que da hacia la 1ra. Avenida de la zona 1.

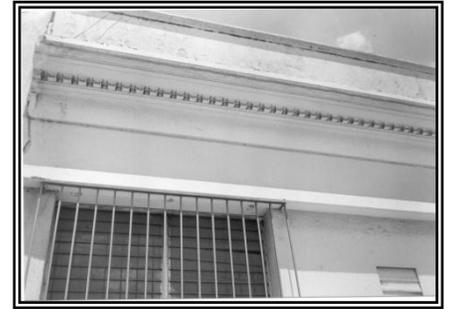
Fotografía #30 Detalle de la cornisa y ventana de la fachada del Centro.

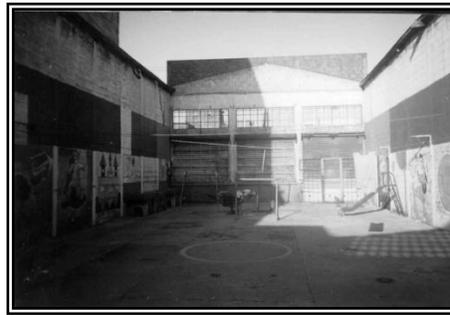
Fotografía #32 Anexo al Centro de Atención Integral 1 que se encuentra en abandono.

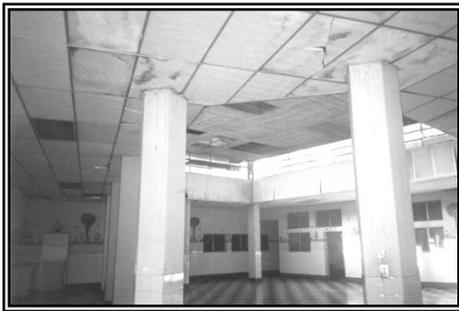
Fotografía #34 Otra de las áreas adyacentes al patio central

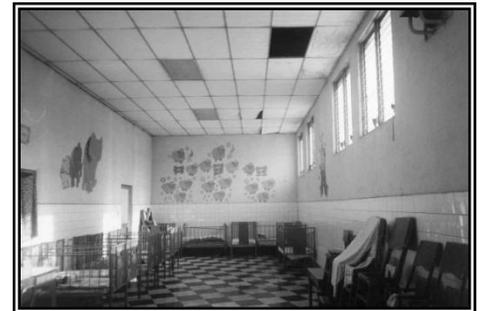
Fotografía #36 Área de atención a los niños lactantes.

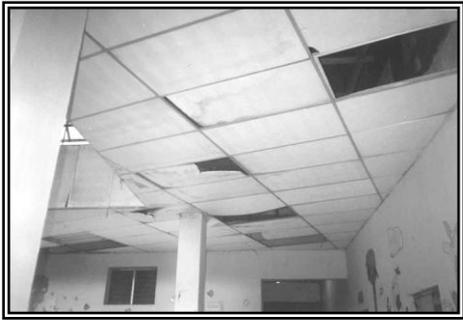
Fotografía #39 Aula ubicada en el segundo nivel, se repite el problema del cielo falso.

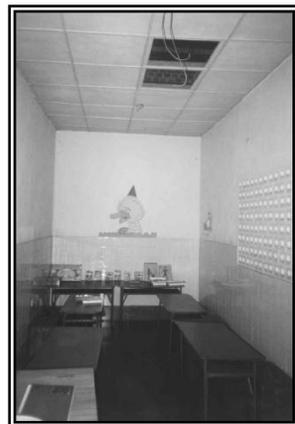
Fotografía #44 Vista de una de las aulas ubicadas en el segundo nivel.
