El Templo M7-1:

una propuesta de
intervención para conservar
y restaurar los edificios de El Zotz

Tesis presentada por la licenciada en Arqueología Griselda Pérez Robles
para optar al grado académico de Maestra en Restauración de
Monumentos con especialidad en Bienes Inmuebles y Centros Históricos

Guatemala, Septiembre de 2014

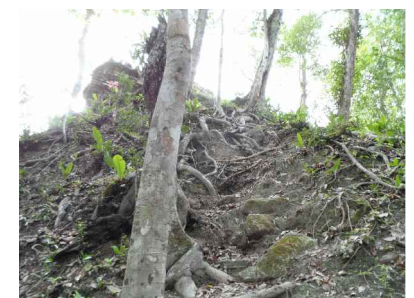
ESCALINATA

- Presencia de árboles
- Erosión y lluvia en escalinata

- Pérdida de bloques en cornisa, muros, bóveda, crestería y dinteles

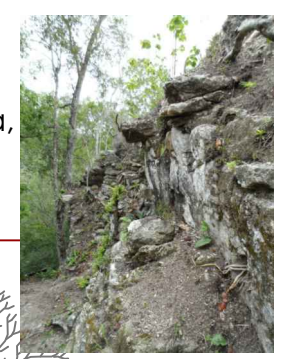
CUERPOS

- Presencia de árboles

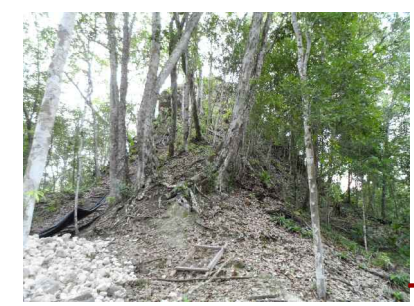
BASAMENTO

- Erosión y lluvia en el basamento piramidal

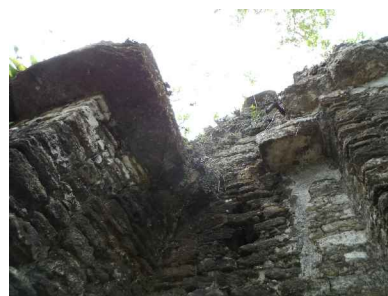
CRESTERÍA

- Pérdida de bloques en la crestería

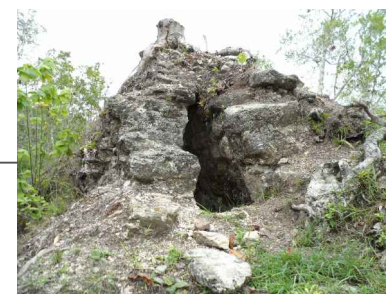
TEMPLO

- Pérdida de bloques en muros, cornisa y crestería.
- Crecimiento de microflora y fauna
- Saqueo

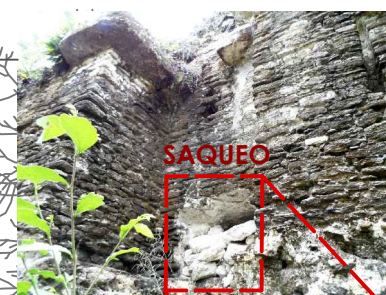
TEMPLO

- Erosión en base de aristas del templo

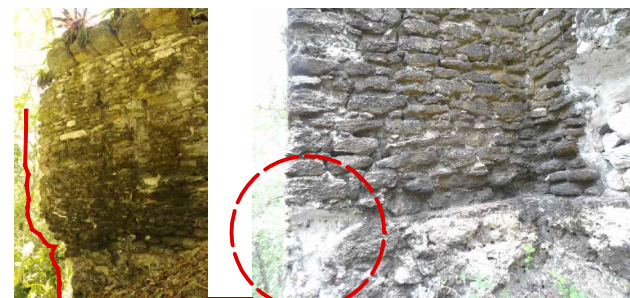
- Presencia de árboles
- Pérdida de bloques en muros, cornisa y crestería
- Crecimiento de microflora y fauna

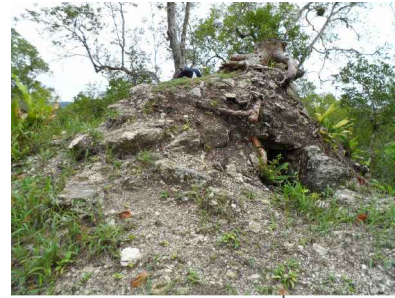
TEMPLO

- Pérdida de bloques en muros y cornisa
- Crecimiento de microflora y fauna
