**Universidad San Carlos de Guatemala
Facultad de Arquitectura**

**Maestría en Restauración de Monumentos,
Especialidad en Bienes Inmuebles
y Centros Históricos**

**Proyecto de Conservación, Restauración y
Readecuación de la casa Cáceres Lehnhoff.**

Centro Cultural y Museo Odontológico

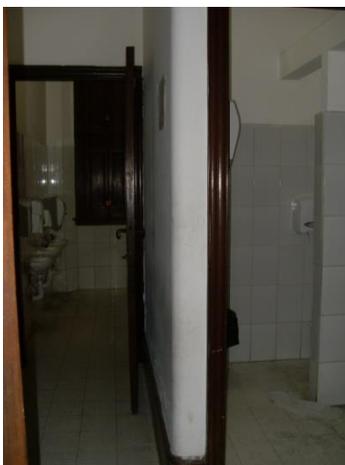
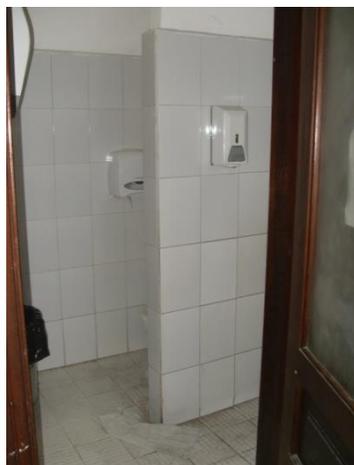
Fig. 11 Ingreso a servicios sanitarios, niños y personal, los cuales fueron adaptados, en el diseño original se muestra únicamente dos servicios sanitarios. Para damas y caballeros. Fuente: K. Solórzano, 2012.

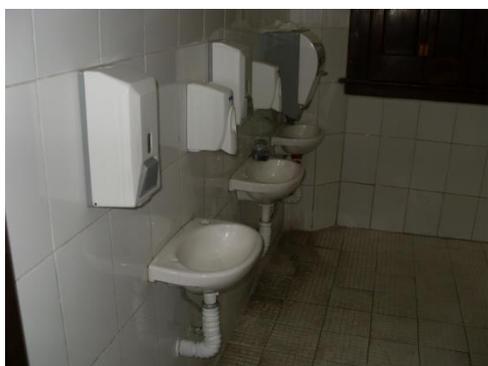
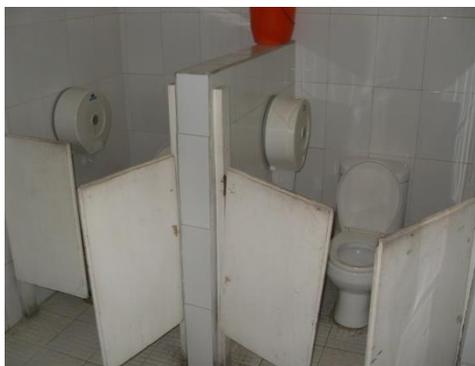
Figs. 12 y 13 Servicios sanitarios de niños, adaptados en el que fue el servicio sanitario de Damas. Fuente: K.

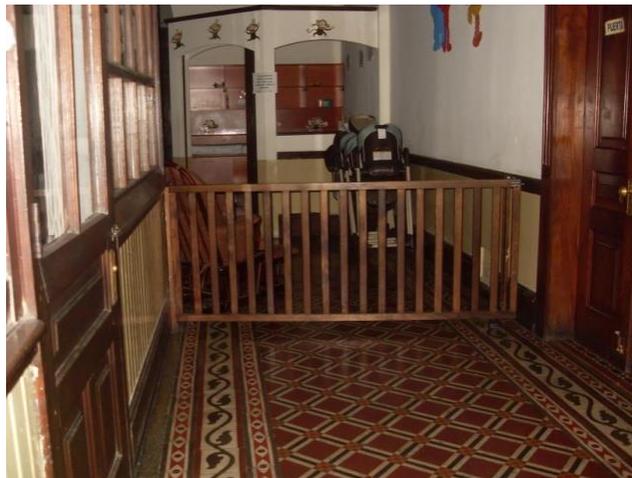
Fig. 16 Pasillo hacia ingreso principal, el cual ha tenido varias adaptaciones, baranda de madera para delimitar área de sala cuna, y tabicación de tablayeso para el área de cambiado de bebes. Fuente: K. Solórzano, 2012.

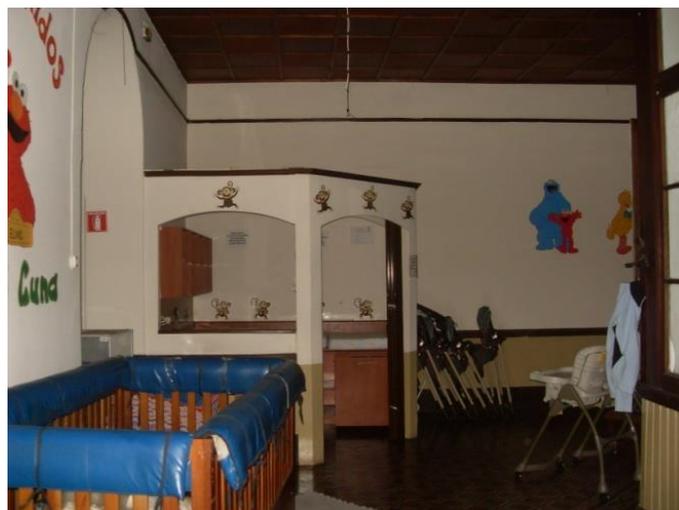
Fig. 17 Tabicación de tabla/yeso para área de cambiado de bebes. Fuente: K. Solórzano, 2012.

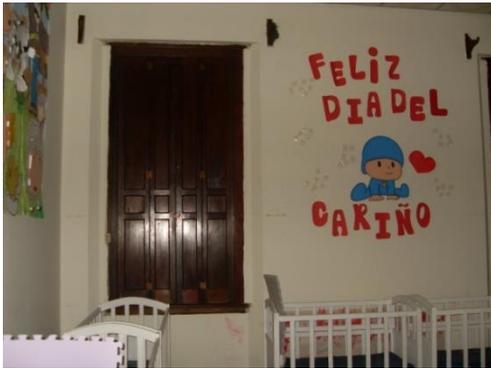
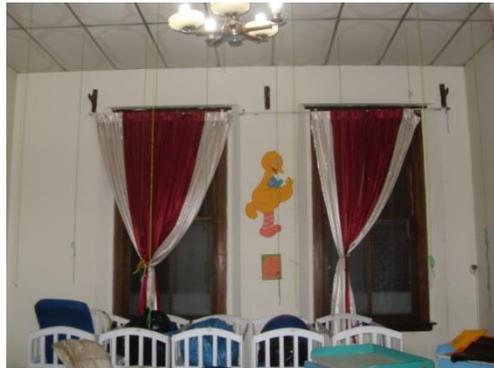
Figs. 21 y 22 Interior dormitorios, los cuales han sido adaptados para aulas, desde colocación de carteles, muebles hasta instalaciones de lavamanos. Fuente: K. Solórzano, 2012.

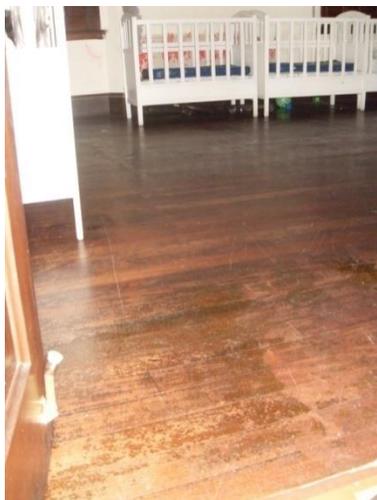
Fig. 23 Piso de madera, instalado en lo que fue el dormitorio principal, actualmente se conserva, pero no se le da mantenimiento. Fuente: K. Solórzano, 2012.

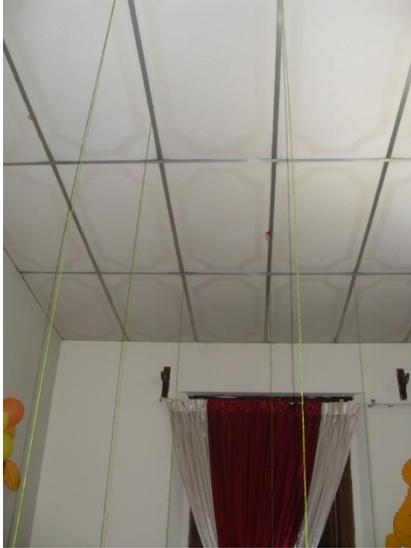
Fig. 25 Adaptación de cielo falso en dormitorios, actualmente aulas escolares. Fuente: K. Solórzano, 2012.

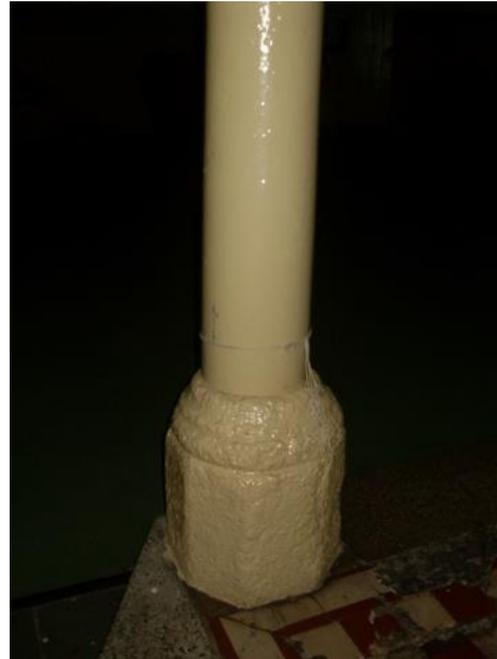
Fig. 33 Detalle de columna en corredores con pintura de aceite. Fuente: K. Solórzano, 2012.

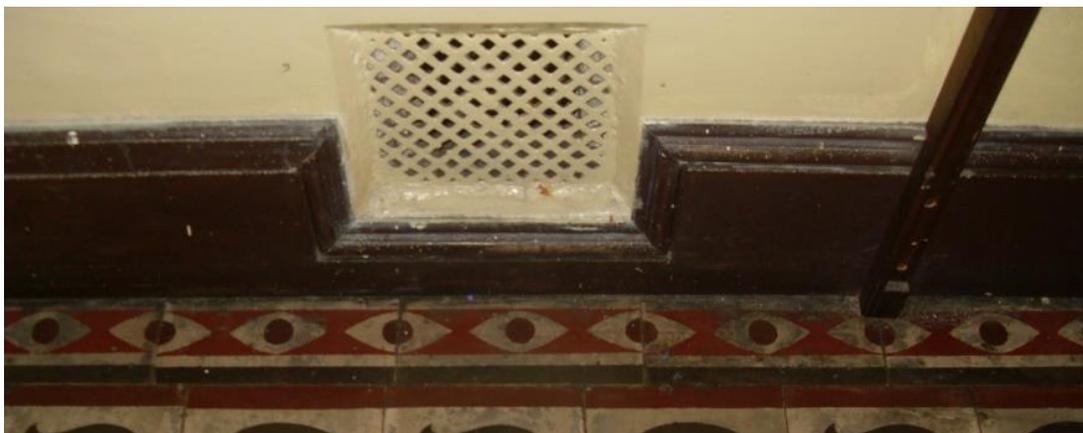
Fig. 34 Sistemas de ventilación utilizada para evitar humedad, la cual ha dado resultados, porque el edificio tiene muy poca humedad. Fuente: K. Solórzano, 2012.

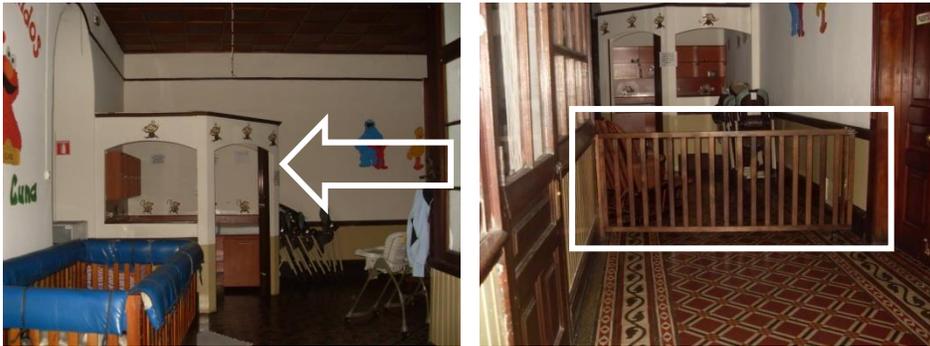
Liberación de tabicaciones de tablayeso y barandas de madera en pasillos del Edificio.

Figs. 10 y 11
Detalle de liberación de tabiques y barandas de madera.

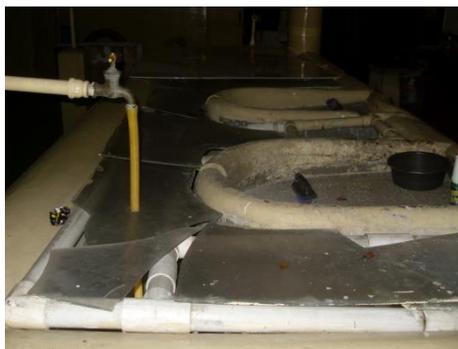
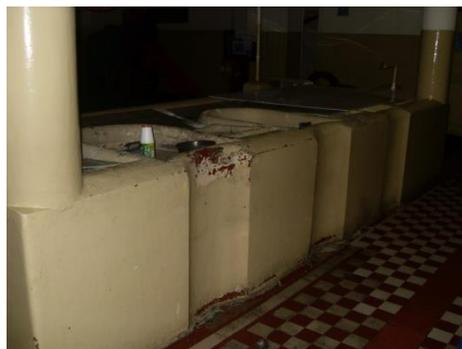
Figs. 16 y 17 Reparacion de la pila, actualmente deshabilitada, y que se está deteriorando por encontrarse sin ningun uso, la cual está tapada con planchas de fibra de vidrio para evitar que los niños tiren objetos o se lastimen.

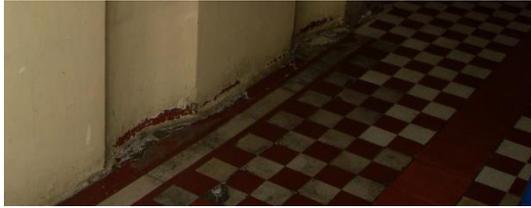
1 y 2 Reparación

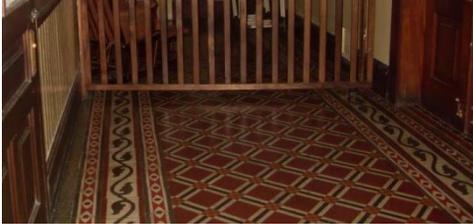
3 y 4 Mantenimiento

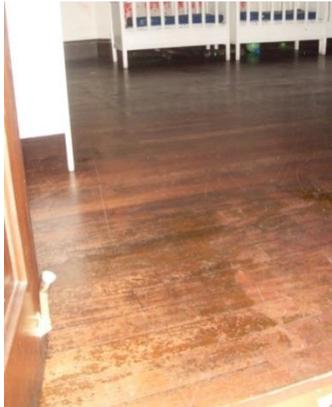
5 Reparación y Mantenimiento

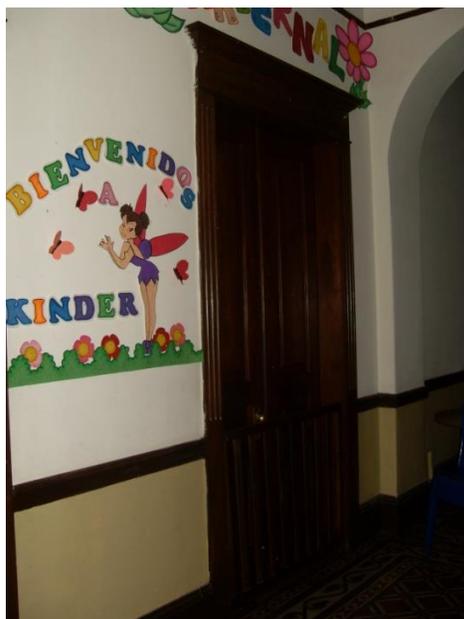
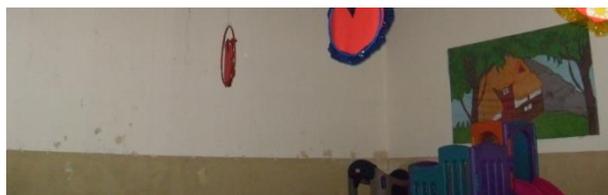
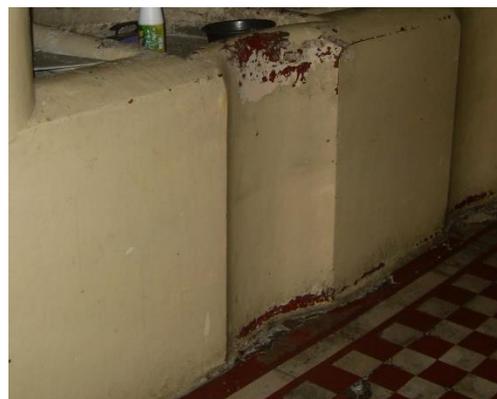
Figs. 26, 27
y 28

Detalle de
acabados
finales a
liberar.

Liberación de acabados finales y rótulos (pintura).

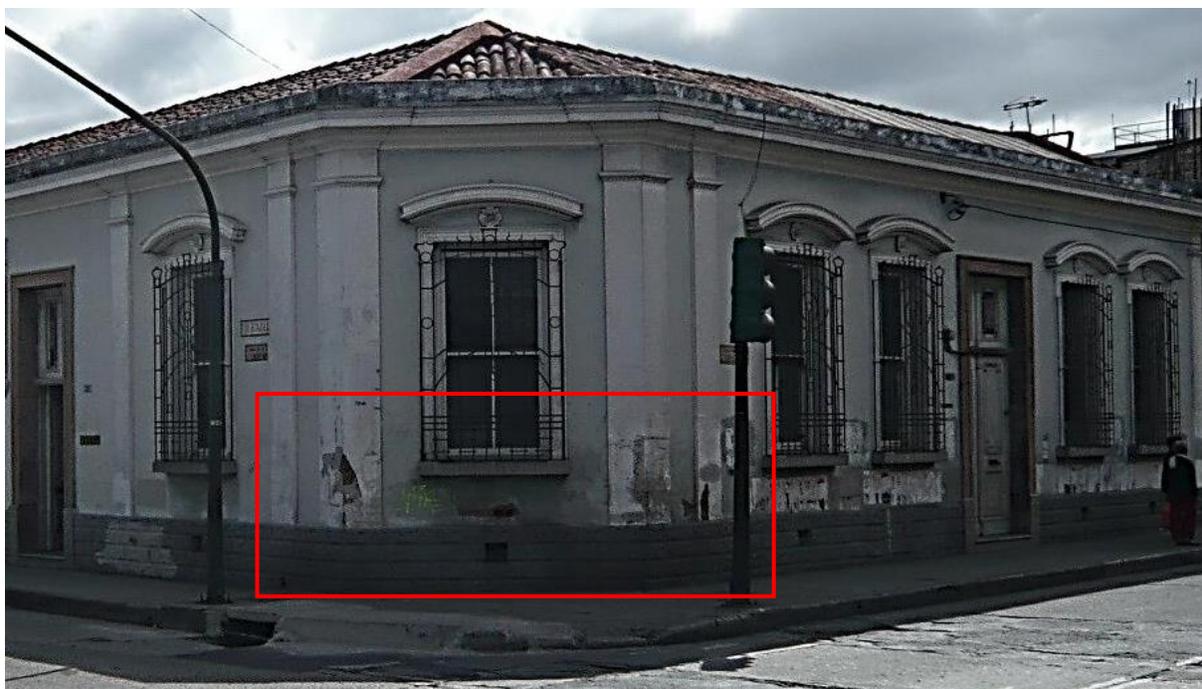
Fig. 29 Detalle de pérdida de aplanados en fachada.

Integración de aplanados en muros de las fachadas.

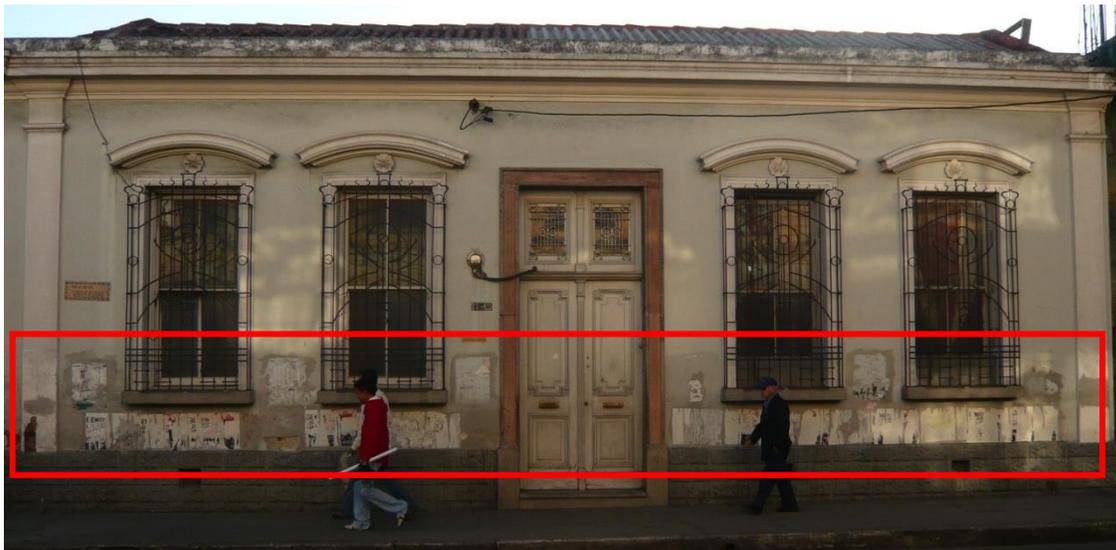
Fig. 30 Liberación de grafitis colocada por manifestantes en fachadas.

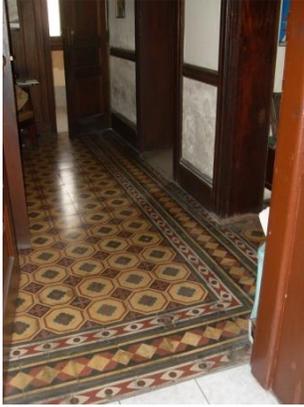
- Piso existente, el cual necesita limpieza porque con el paso del tiempo algunas áreas se han opacado y percutido.

Fig. 38 Detalle de pisos del inmueble.

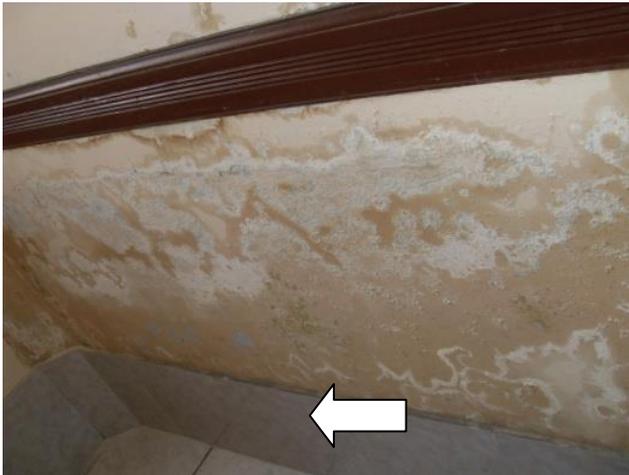
Fig. 39 Detalle de la disposición de azulejo y la humedad.

- Liberación de azulejo en servicio Sanitario.

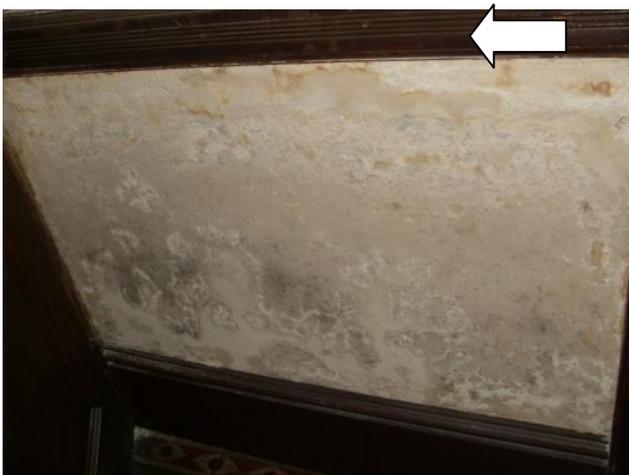
Fig. 40 Detalle de disposición de zócalos y molduras con la humedad.

- Liberación de zócalo y moldura de madera en todos los ambientes afectados por la humedad.

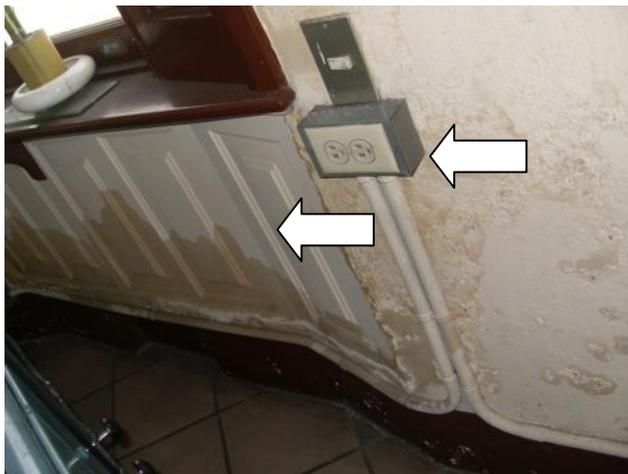
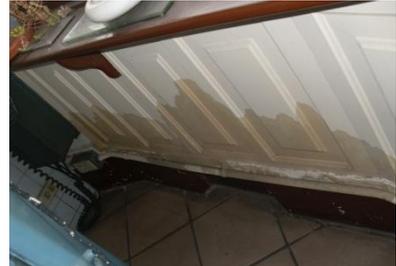
Figs. 40 y 41 Detalle de humedad e instalaciones eléctricas en madera de sillares.

- Liberación de instalaciones eléctricas y de puertas de madera en el sillar de la ventana.

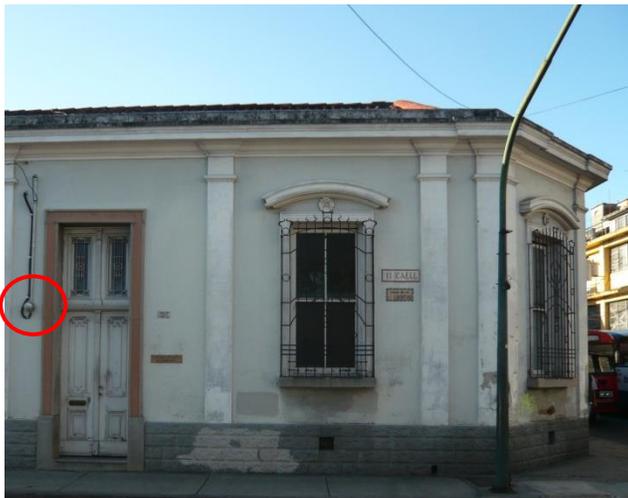
Figs. 44 y 45 Disposición de instalaciones eléctricas en fachadas.

- Liberación de instalaciones eléctricas (contador) en ambas fachadas

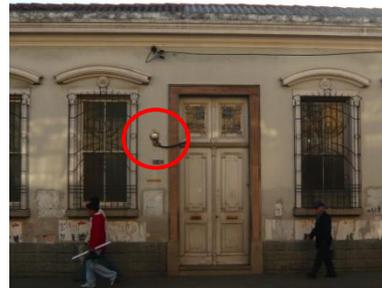
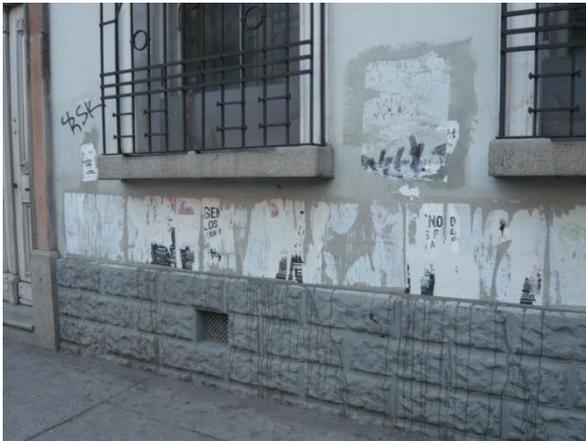
Figs. 46 y 47 Detalle de deterioros en exteriores.

- Liberación de aplanados y grafitis.

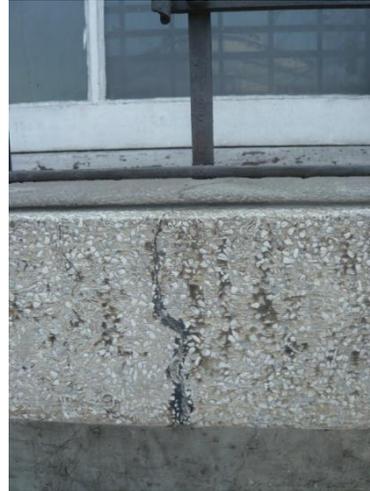
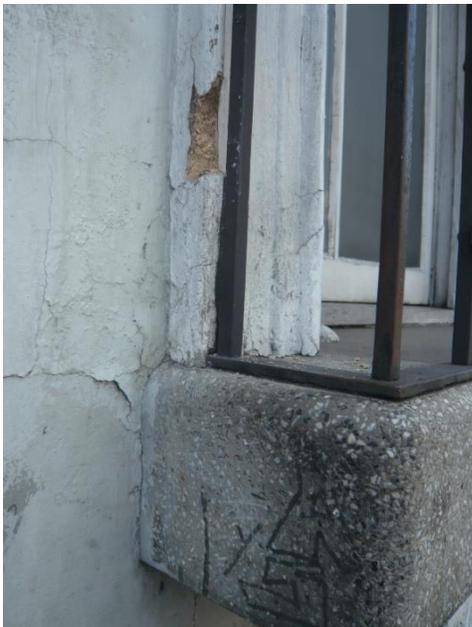
Figs. 53 y 54 Perdida de estucos en molduras y aplanados.

- Integración de aplanados y estucos faltantes en ventanas.

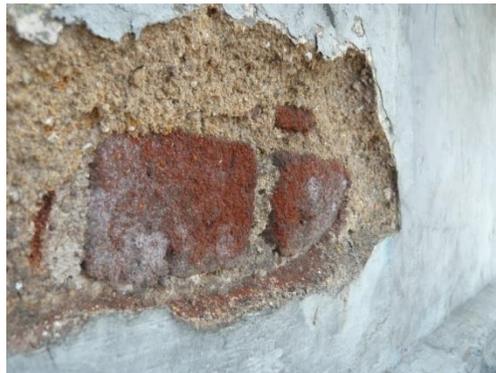
- En el Ingreso principal sobre la 9ª avenida a la par en el diseño original existía la puerta de ingreso a la clínica, la cual a la hora de su construcción fue sustituida por una ventana y la puerta de ingreso a la clínica se trasladó hacia la fachada sobre la 11 calle.

Figs. 55, 56 y 57 Detalle en planta y fotografías de alteraciones en las fachadas.

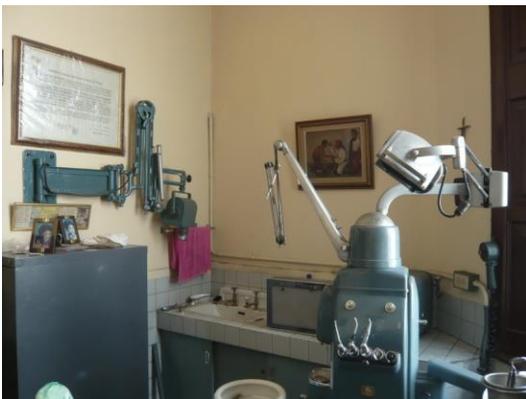
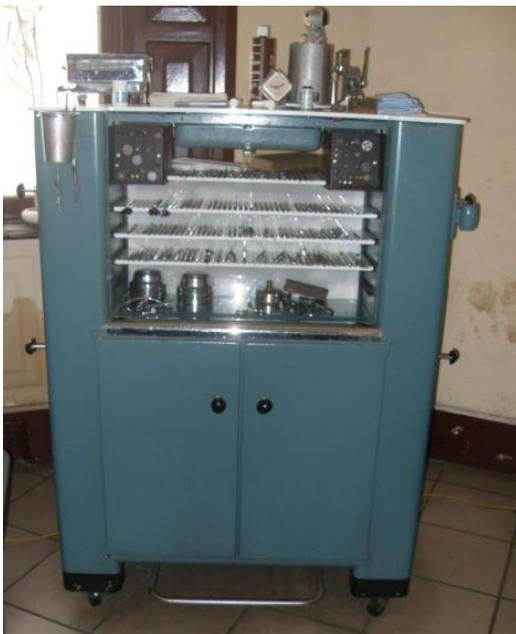
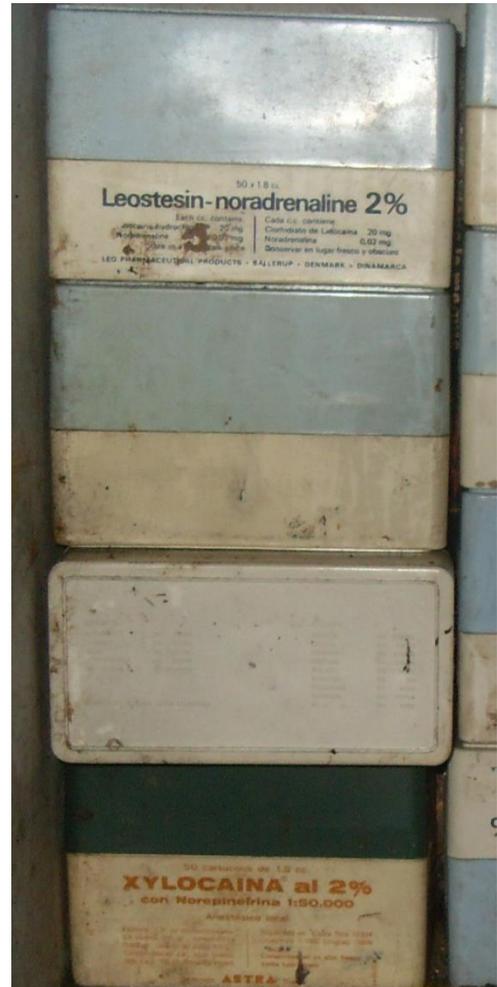
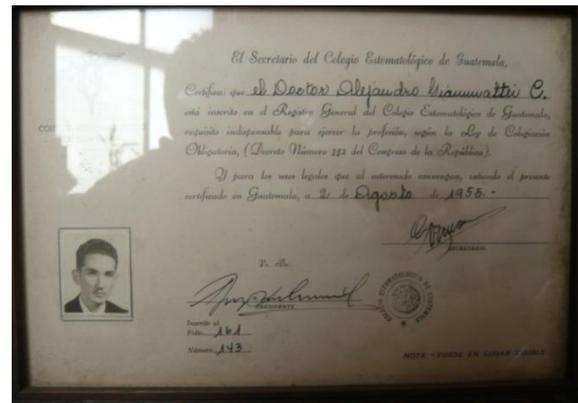
Figs. 12, 13, 14 y 15. Detalles de evidencias in situ, del uso del inmueble en la odontología.

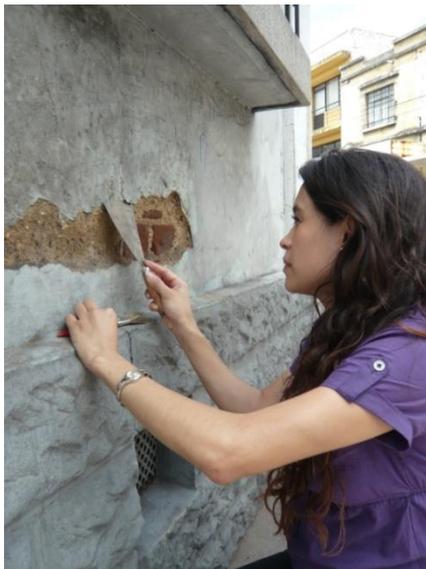
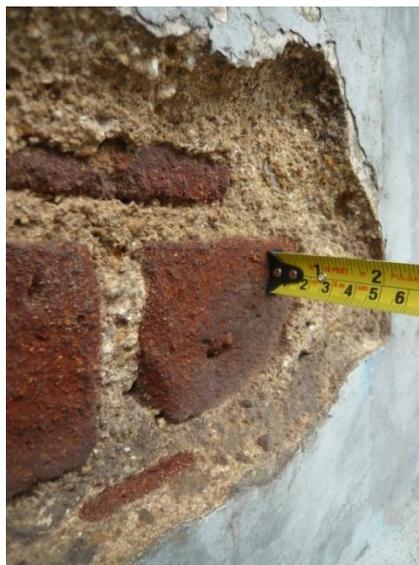
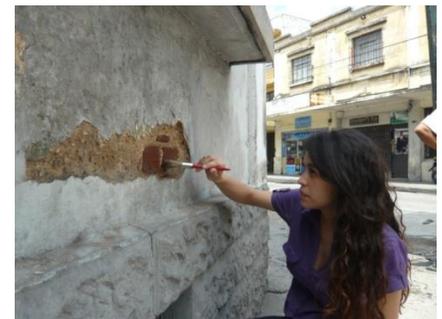
Ahora bien, el segundo mortero tiene proporciones más aceptables. Tal parece que eran las técnicas constructivas en cuanto a los aplanados. Disponiendo un primer mortero grueso de tierra amarilla, luego uno a base de cal.

El punto está en que la humedad por capilaridad, prácticamente destruye a los dos. A razón de que el primero es muy susceptible de adquirir agua y al expandirse empuja a los que tenga delante de él.

Figs. 1, 2 y 3 Mediciones y tomas de muestra para análisis de aplanados.
