ANÁLISIS Y DIAGNÓSTICO DEL ESTADO ACTUAL DEL PALACIO NACIONAL DE LA CULTURA 2017

Ciudad de Guatemala

Elaborado por :
EDUARDO ALFREDO OVANDO DORANTES

Guatemala, Enero de 2019

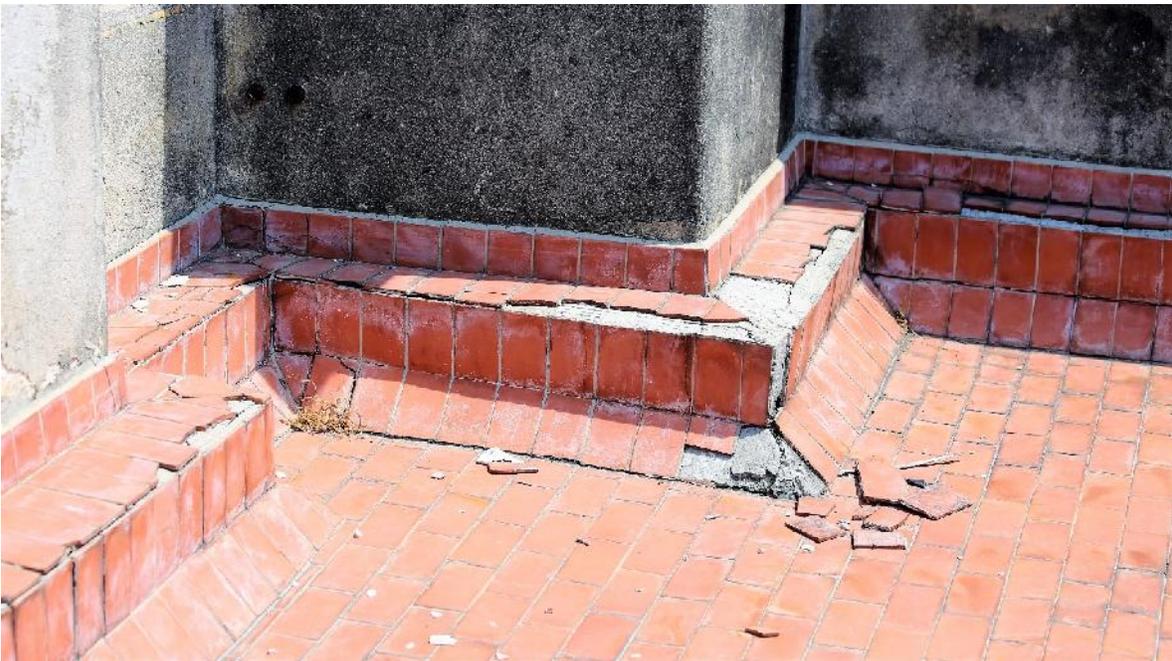
Desprendimiento del baldosín por incompatibilidad de los materiales.

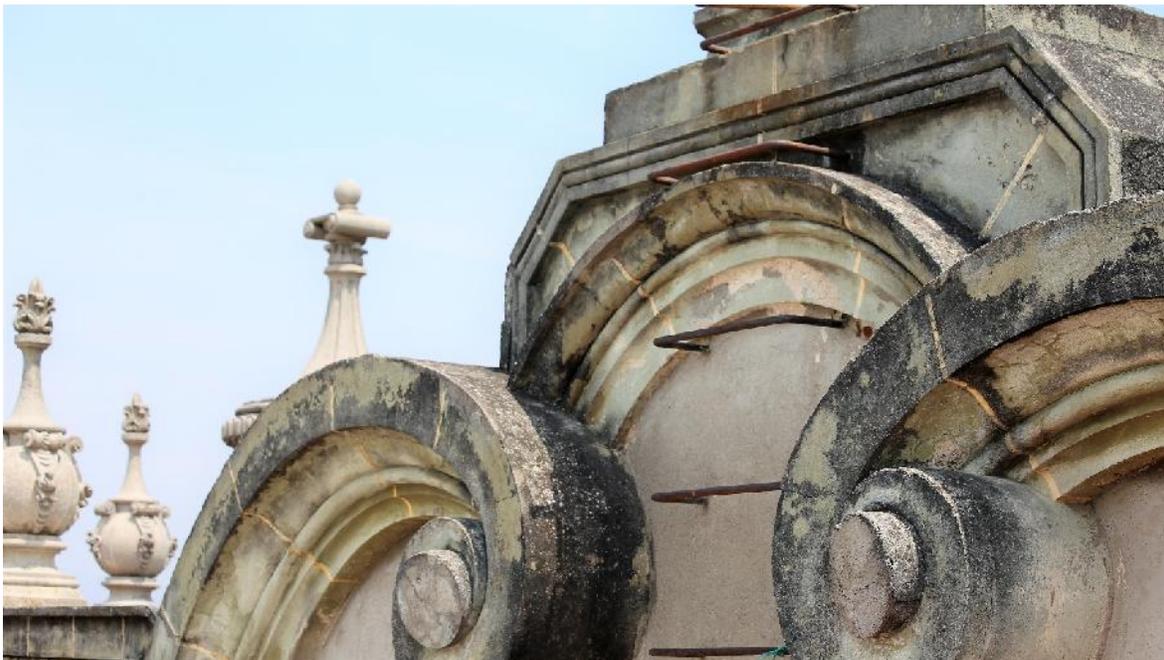
Manifestación de inconsistencia en la moldura decorativa de la espadaña Norte.

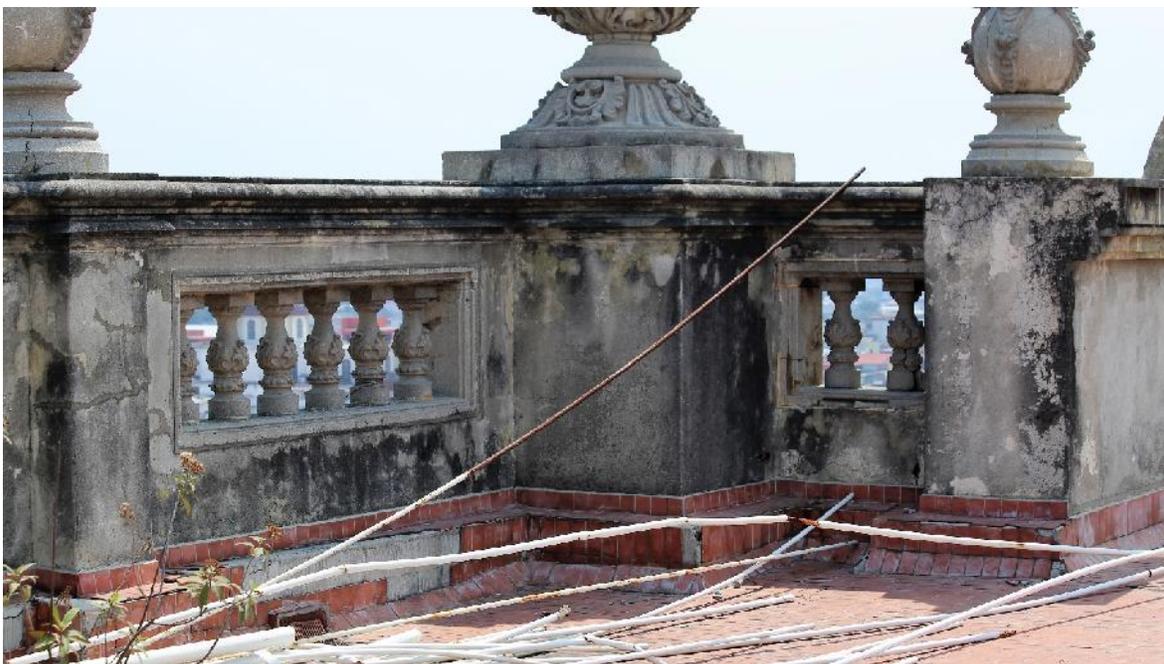
Parapeto con manchas de infiltración entre la estructura principal y el repello de acabado.

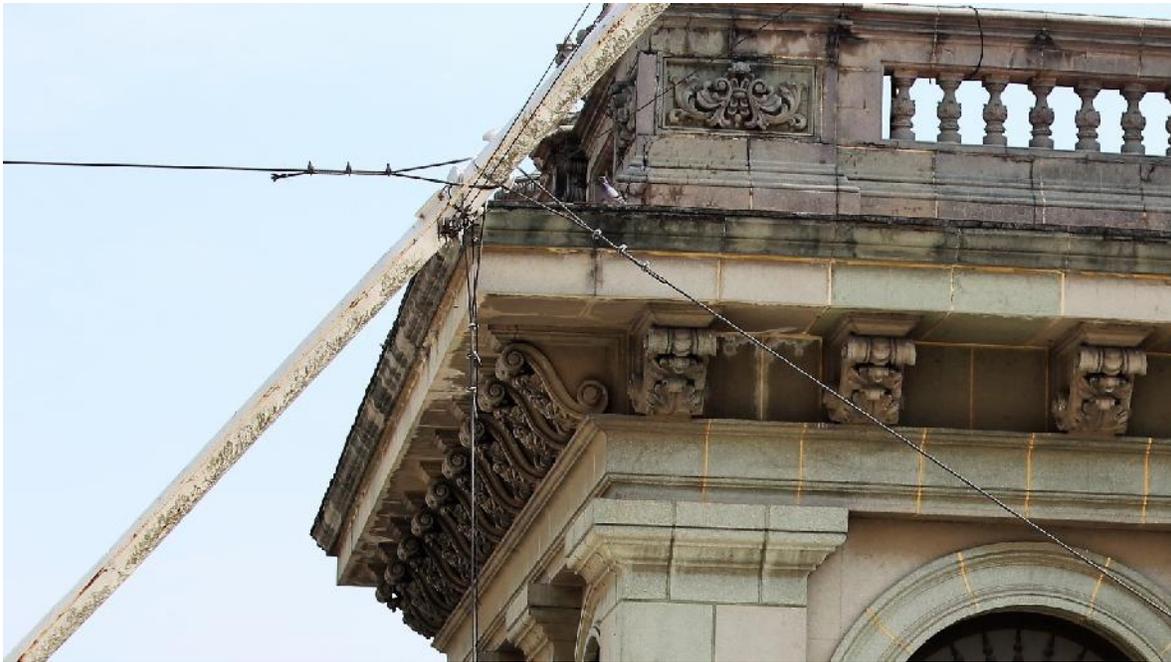
El grado de humedad se manifiesta en cada recoveco de los detalles arquitectónicos.

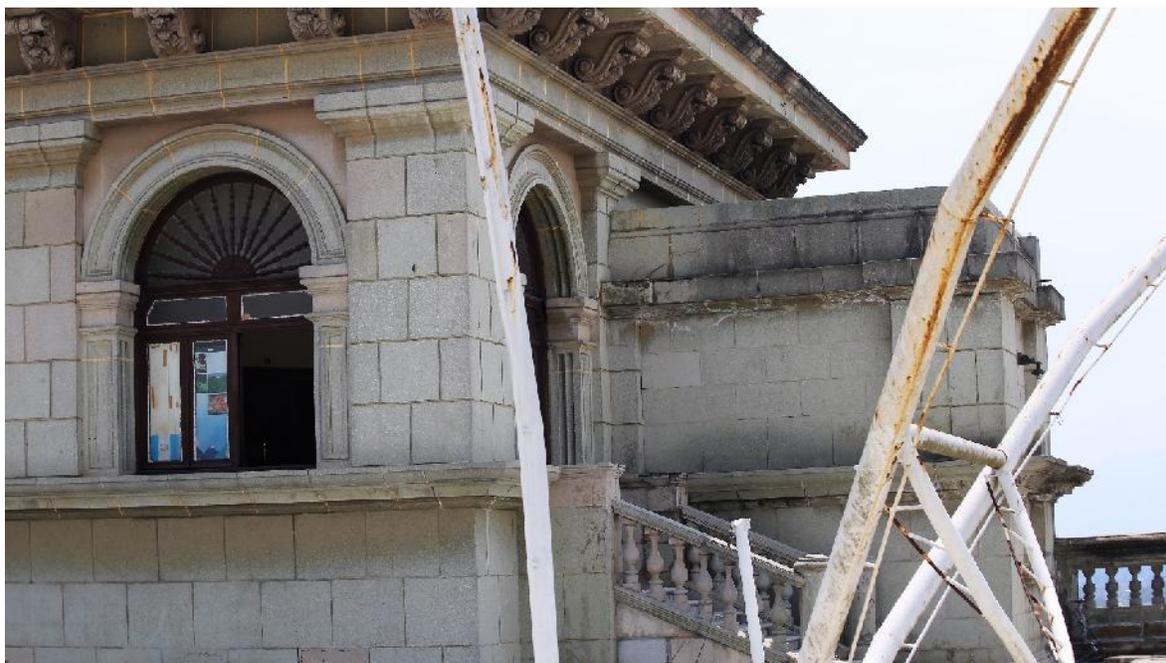
En partes varias se logra evidenciar manchas por hollín

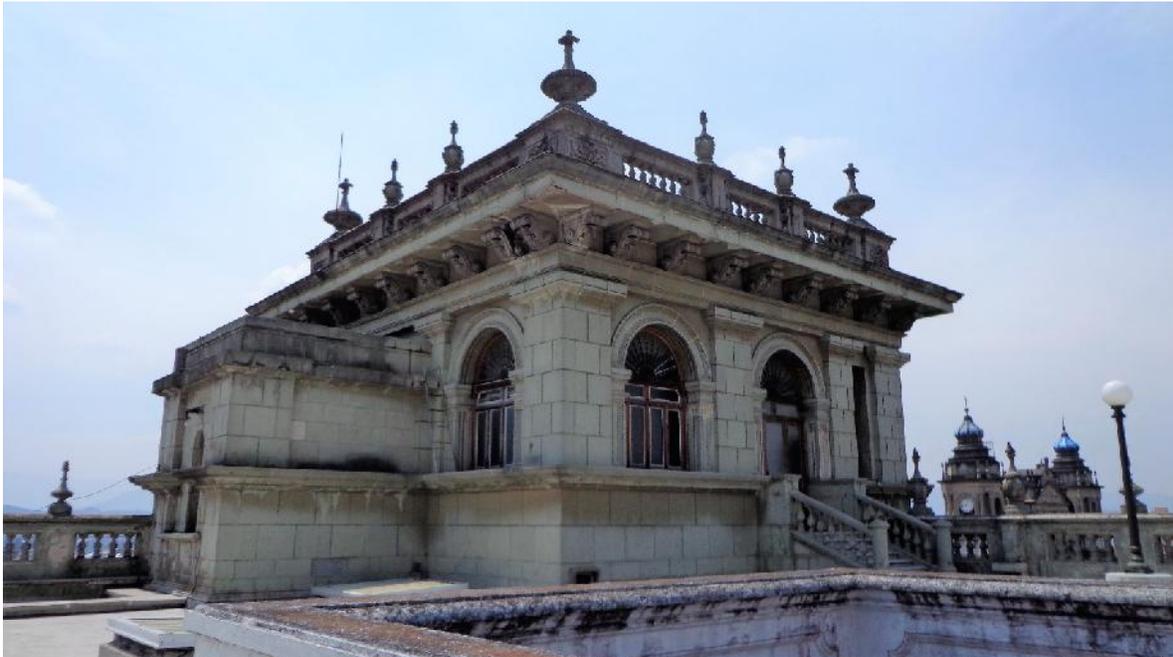
Las áreas más afectadas por hongos se manifiestan en la parte inferior de la cornisa.

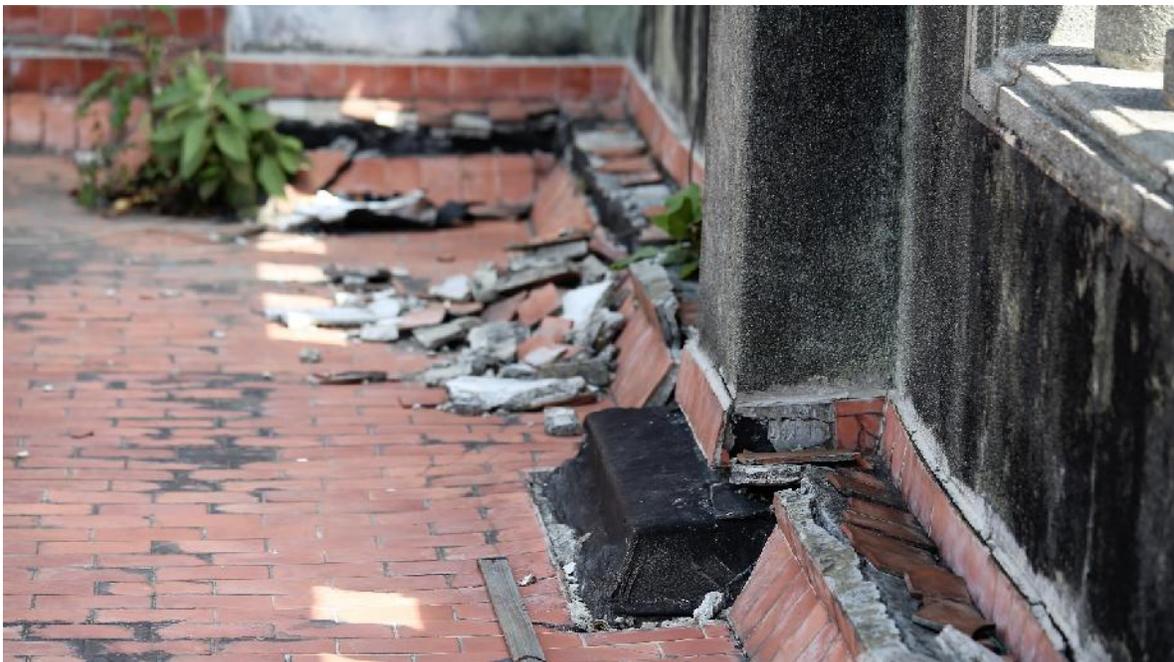
La incompatibilidad de los materiales logra albergar micro flora y raíces de maleza.

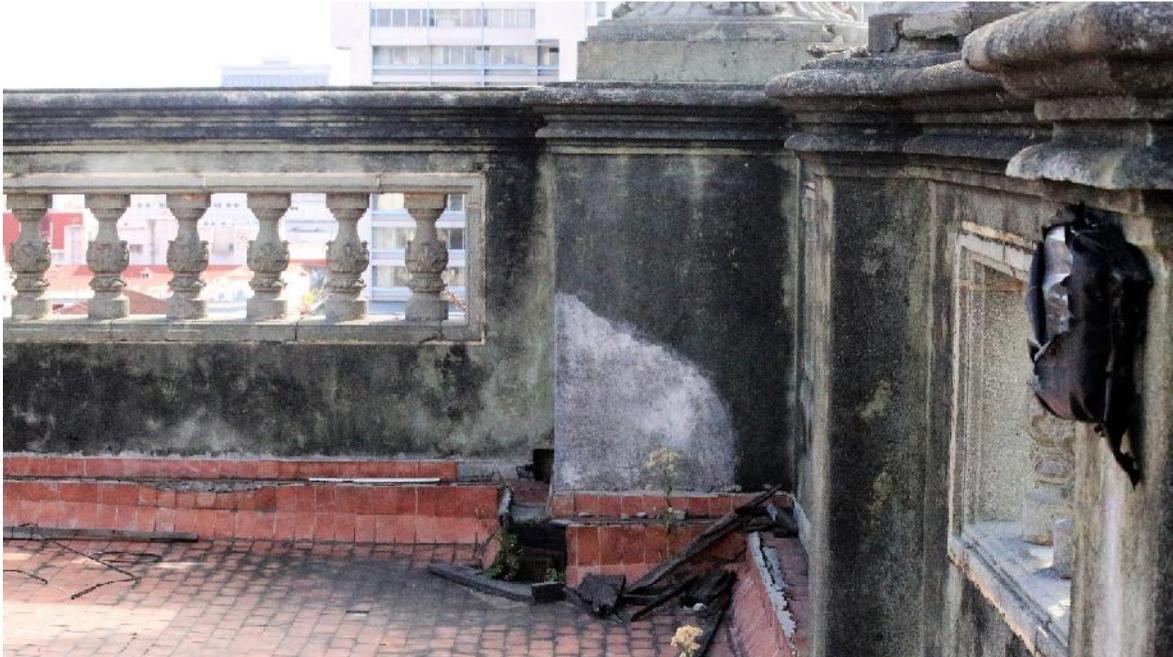
El repello manifiesta un alto grado de manchas de humedad.

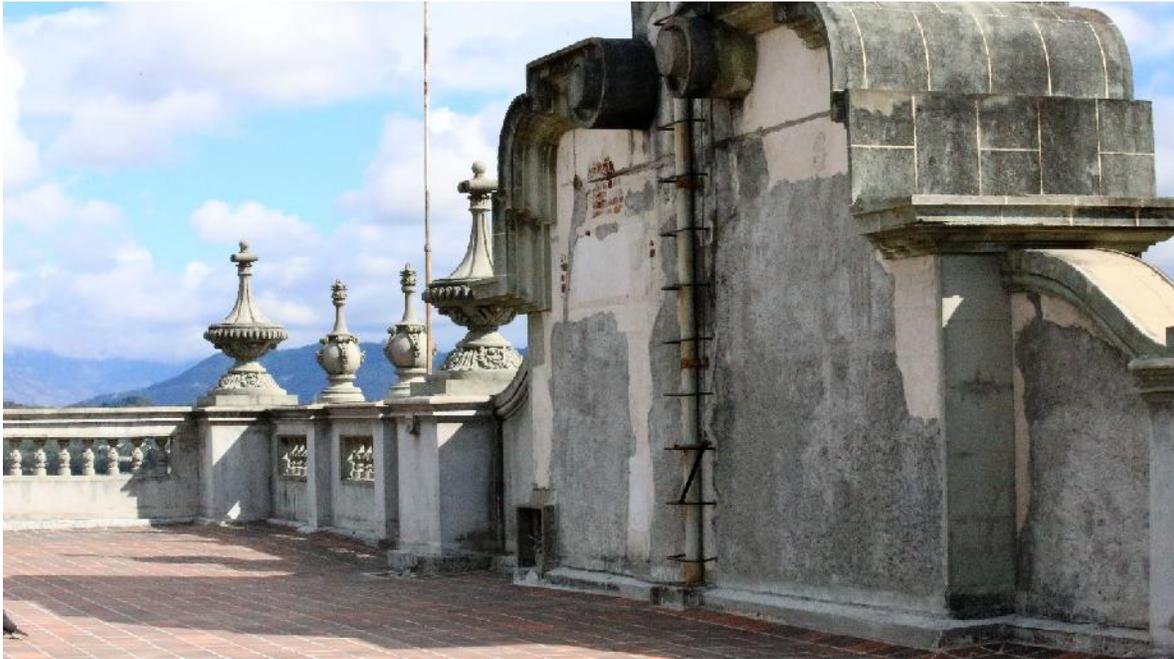
Espadaña Sur con evidencia de desprendimiento del repello de acabado.

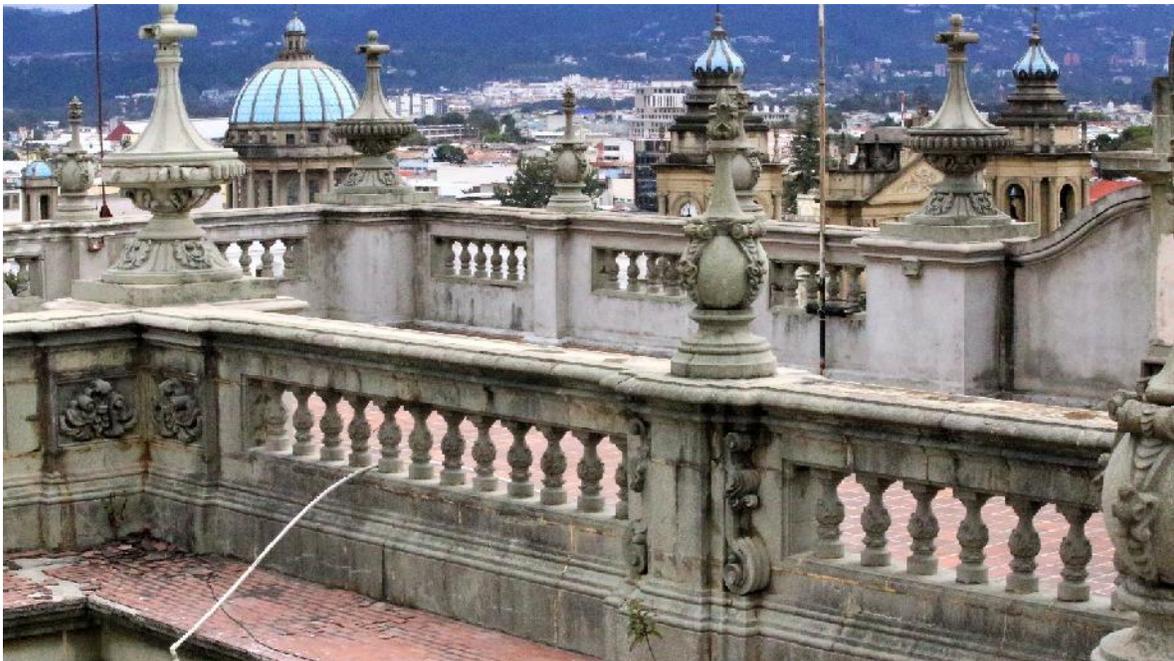
En toda el área externa del parapeto manifiesta suciedad impregnada en el granito compuesto.

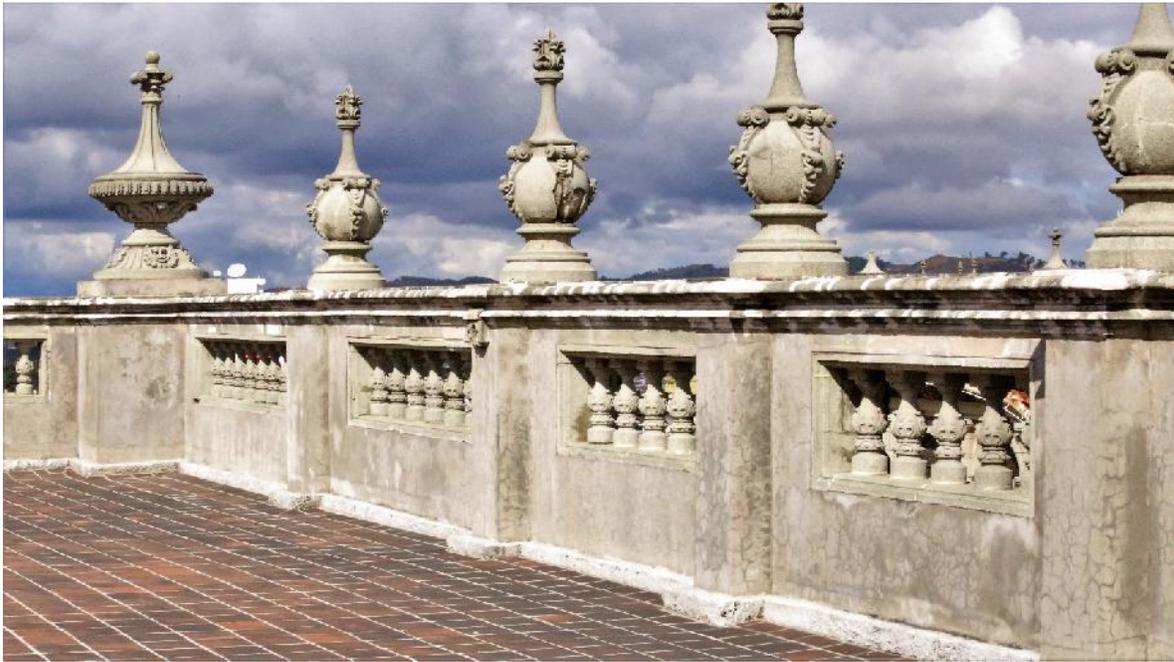
Moldura desportillada a todo lo largo del parapeto.

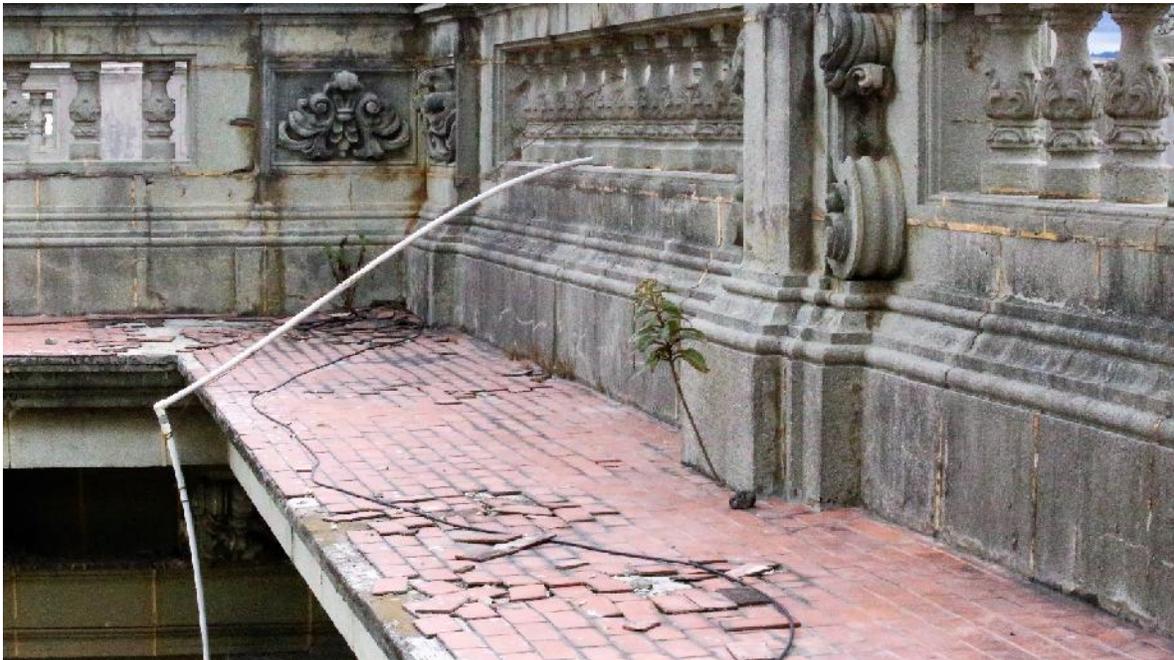
Desprendimiento del baldosín manifestado por incompatibilidad de los elementos originales.

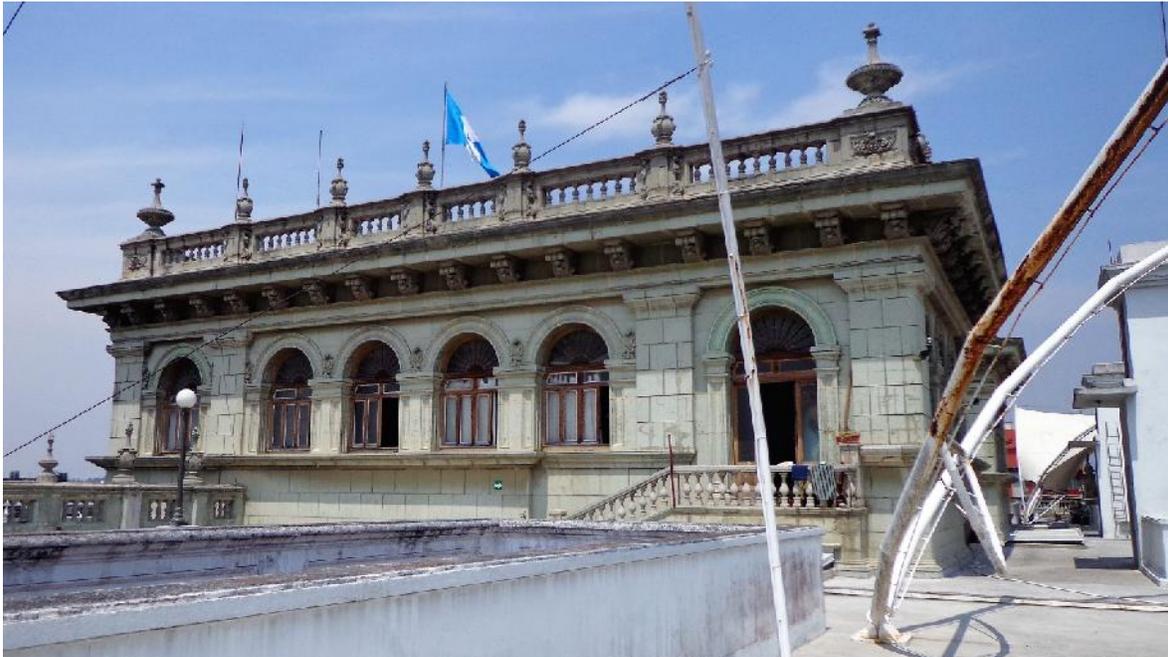
Manchas intrínsecas de salitre por infiltraciones a nivel de cornisa.

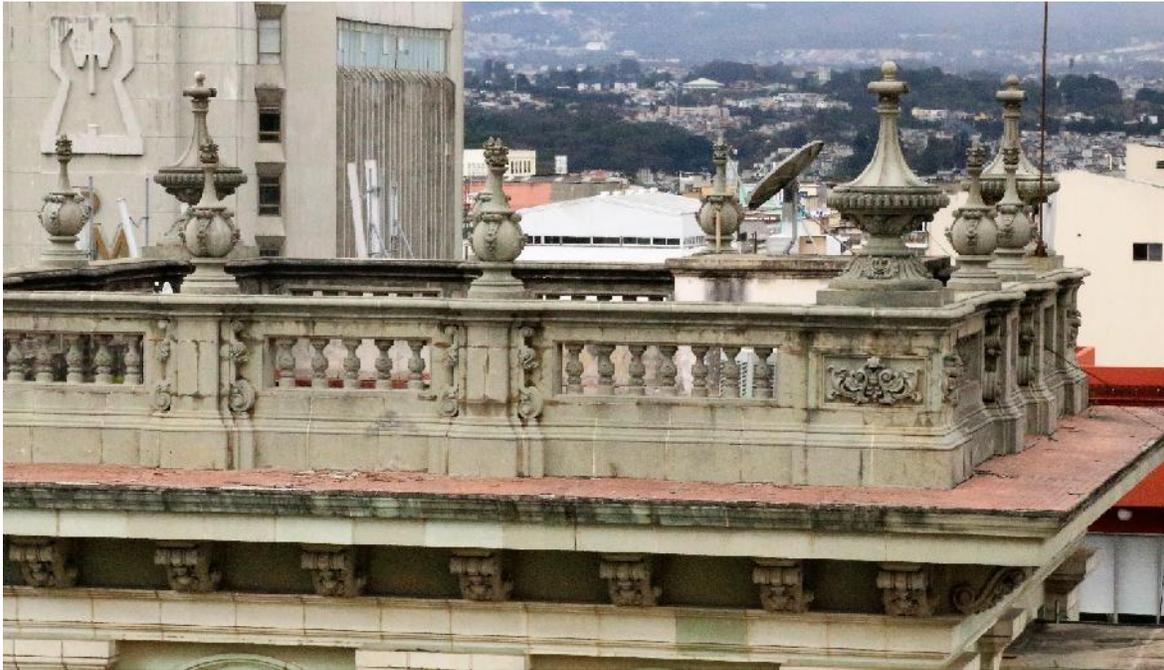
Craquelación superficial en área externa del parapeto.

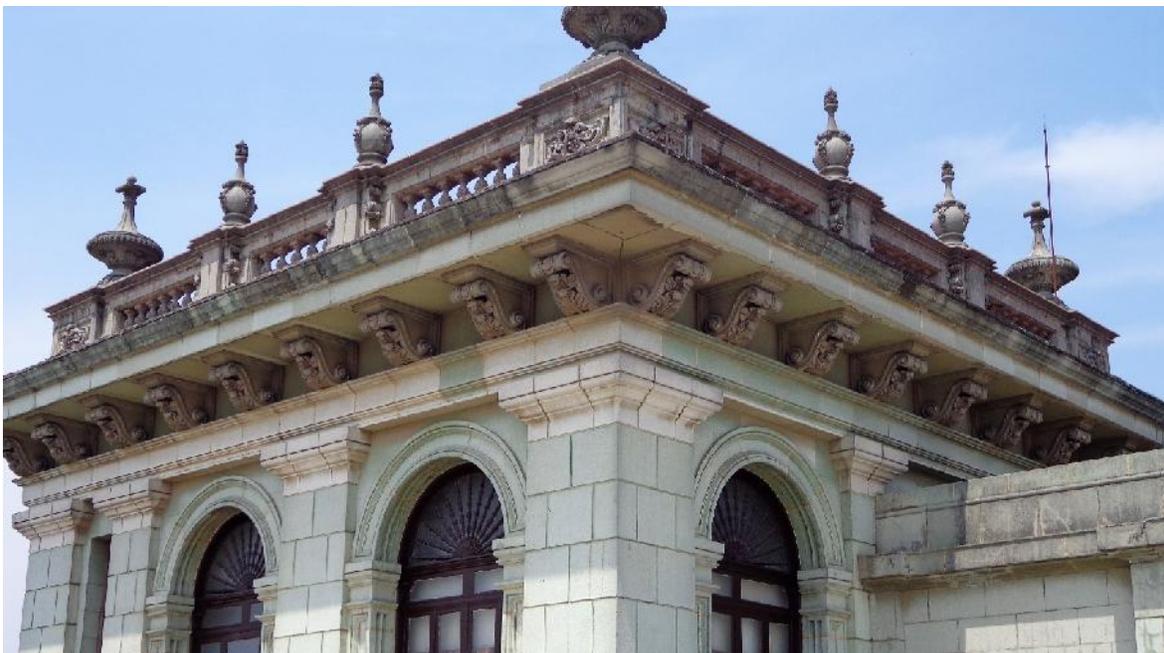
Decoloración de las fachaletas causa del intemperismo.

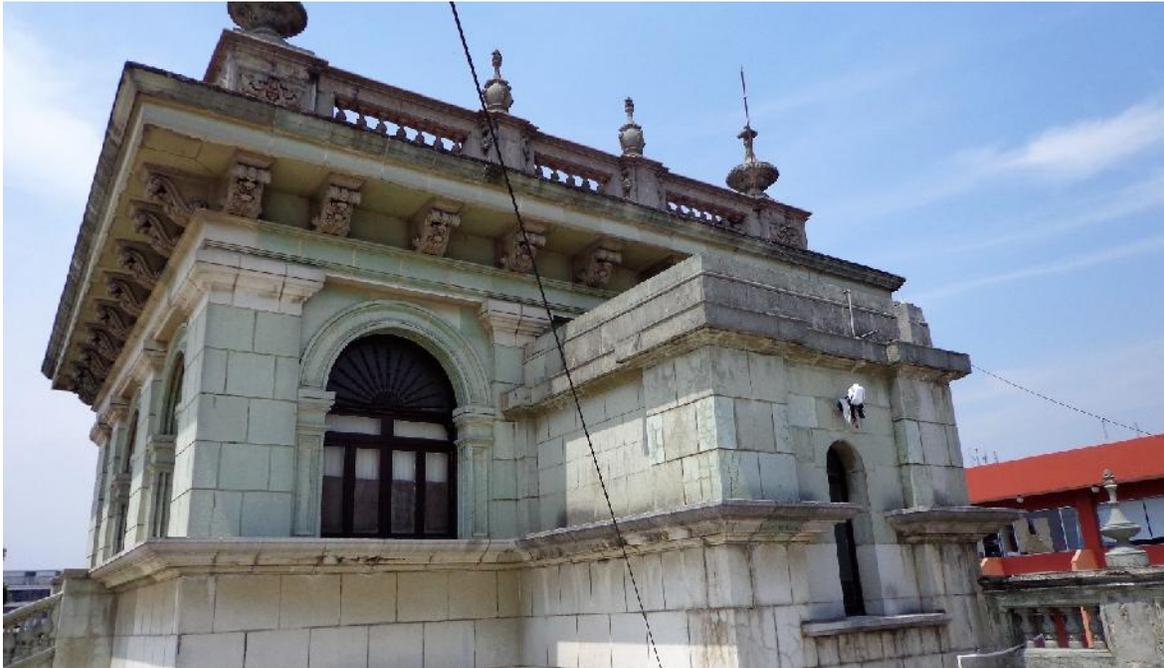
Craquelación en fachaleta plana en partes varias.

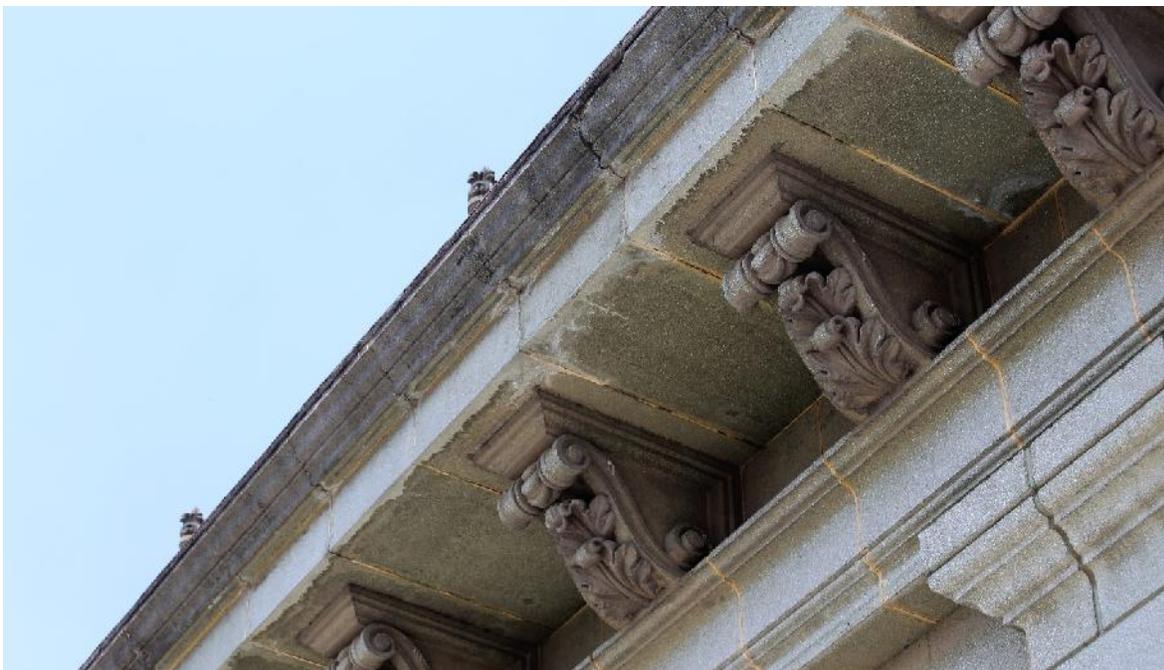
Manifestación de manchas producto de salitre.

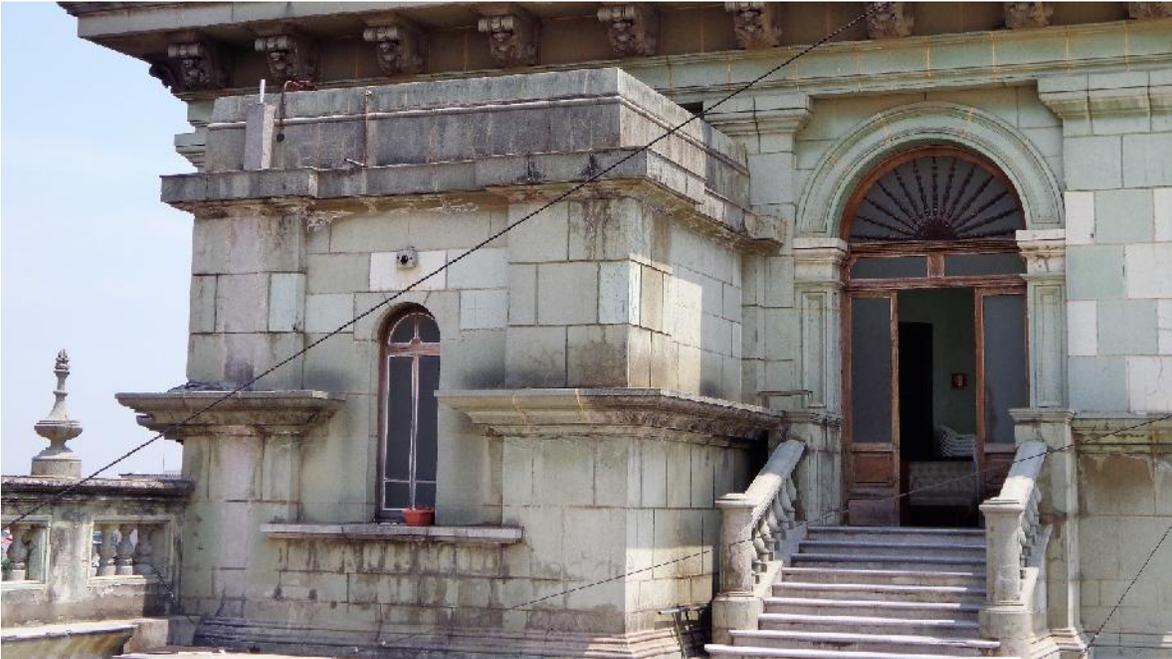
Descoloramiento de los materiales por el intemperismo.

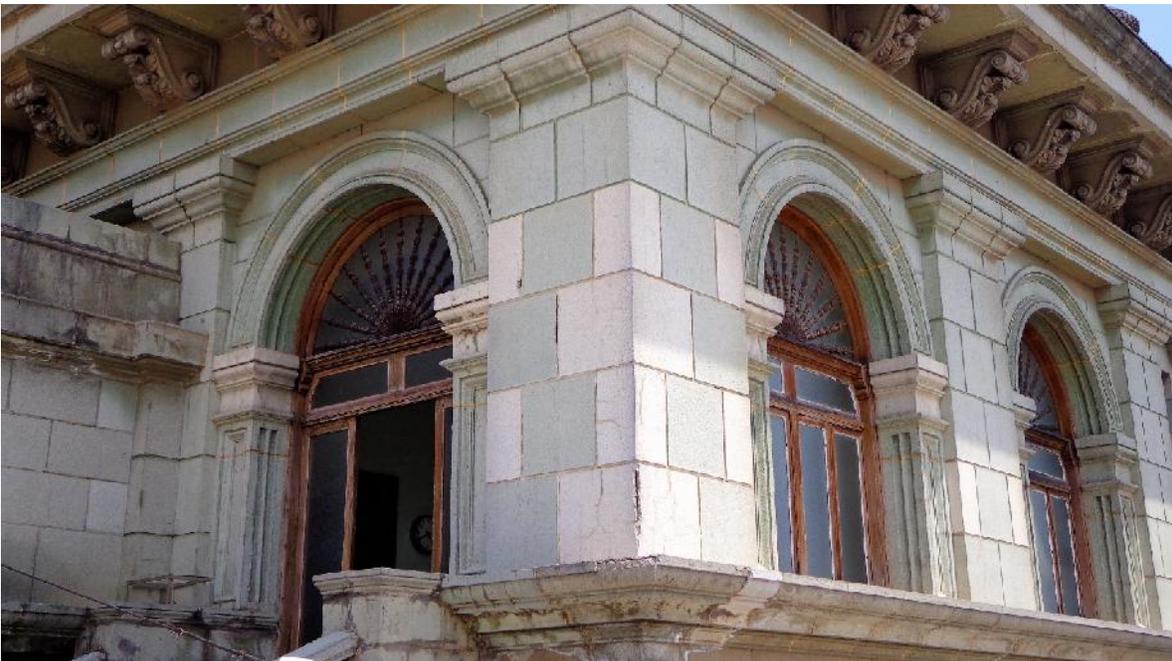
Evidencia de manchas de hongos por humedad acumulada.

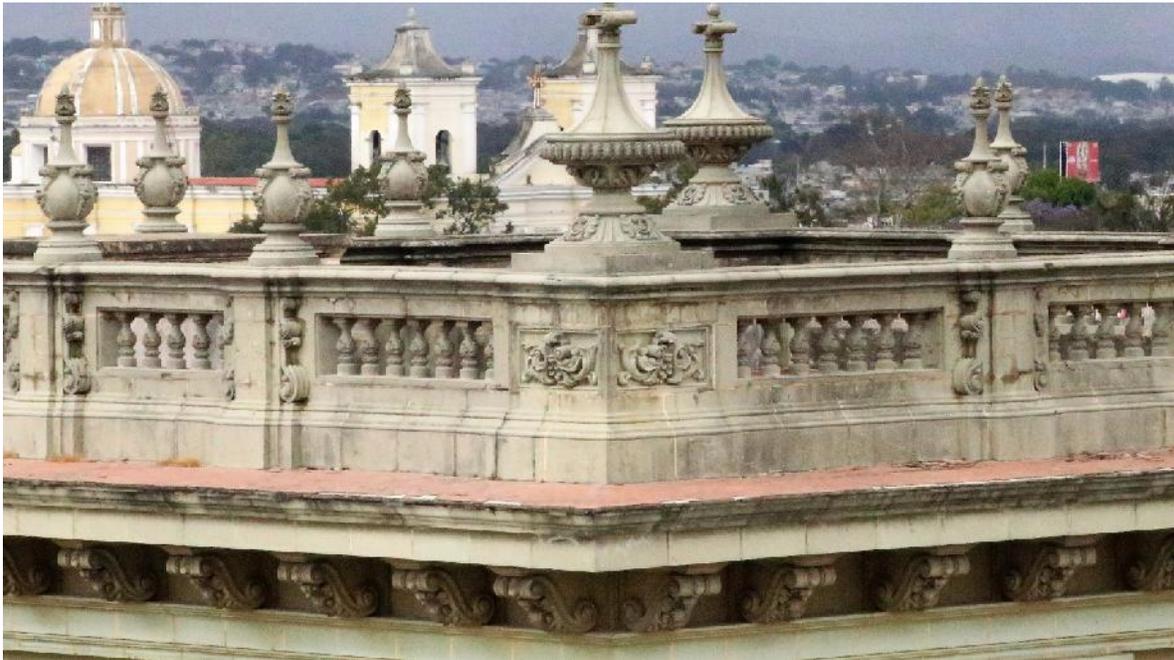
Poca adherencia de los materiales post-instalados.

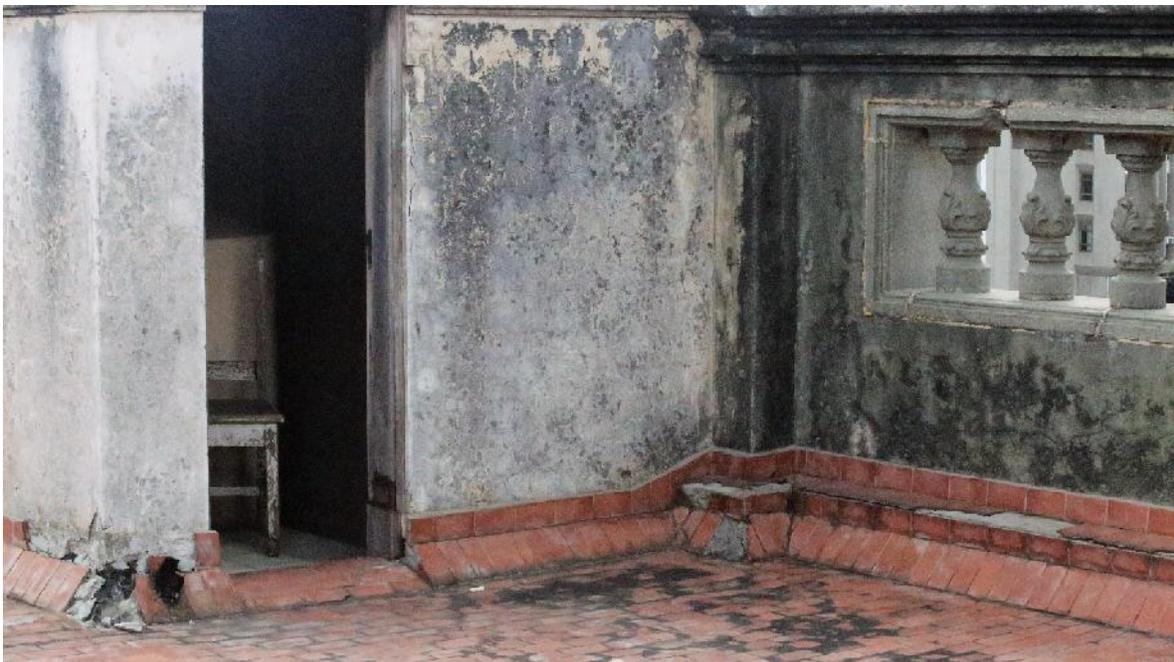
Inconsistencia de muro y debilitado por humedad.

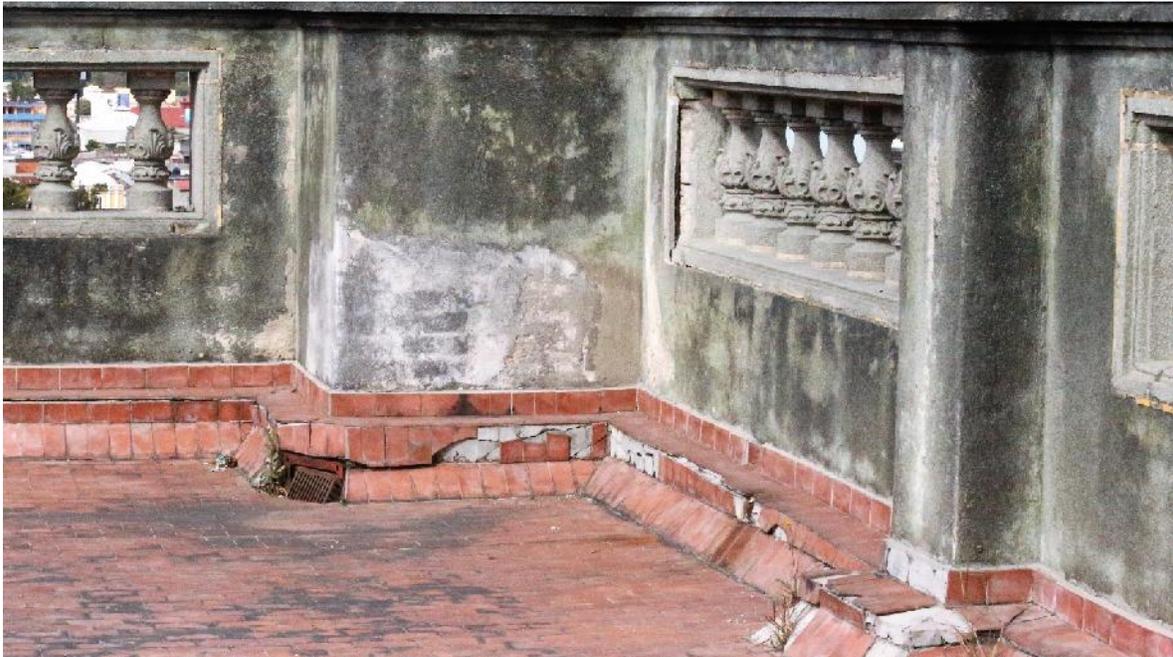
Desprendimiento de baldosín apropiando las infiltraciones.

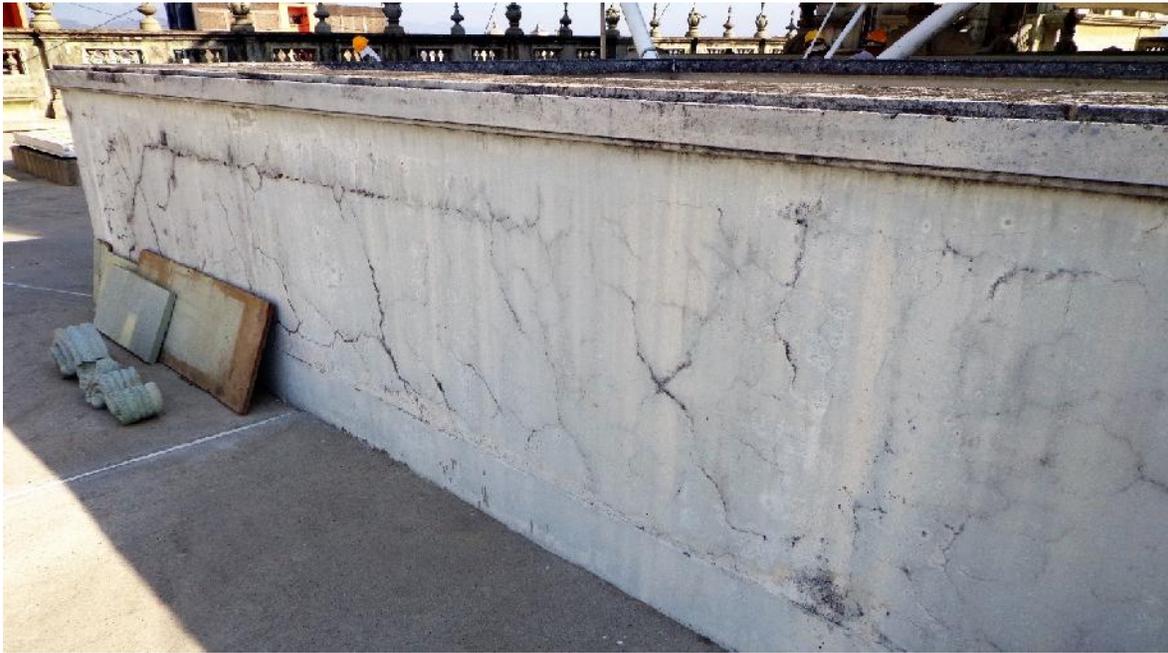
Grietas varias en repello de baranda en azotea de patio árabe.

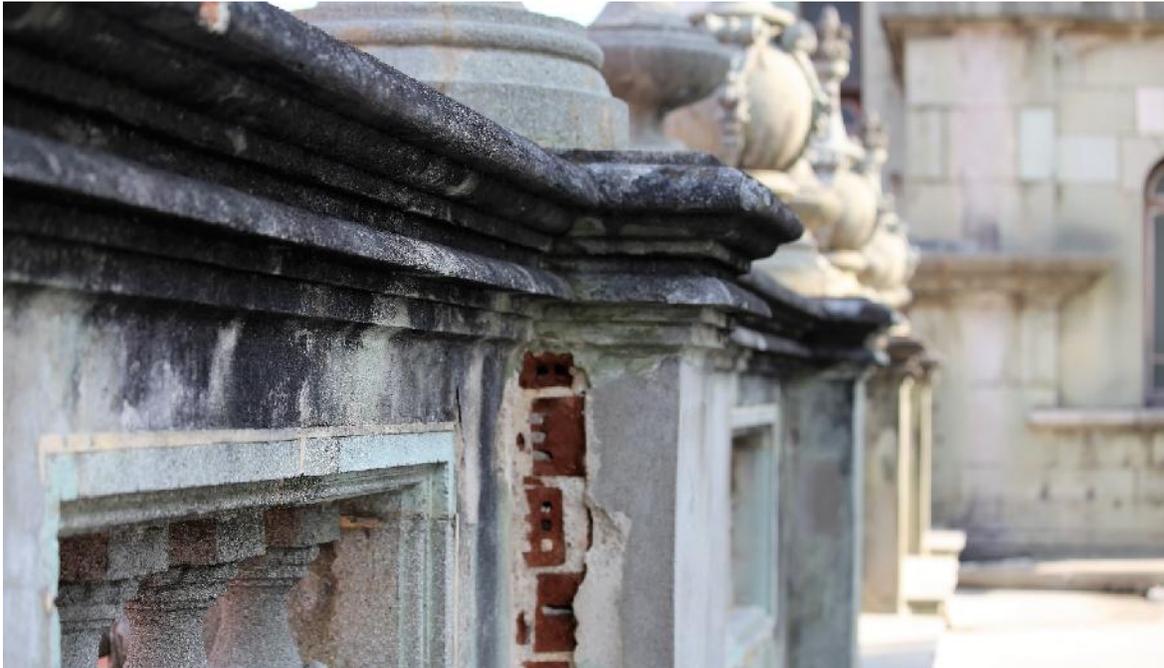
Desprendimiento de repello en basamento de pináculo.

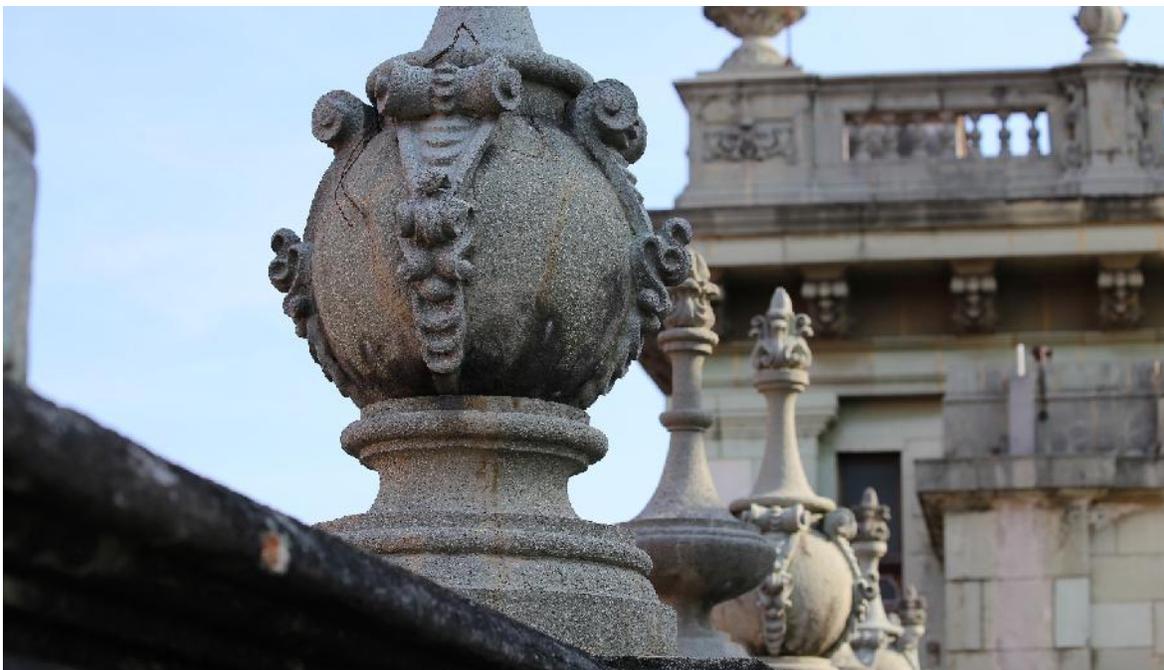
Craquelación en gajos de pináculo.

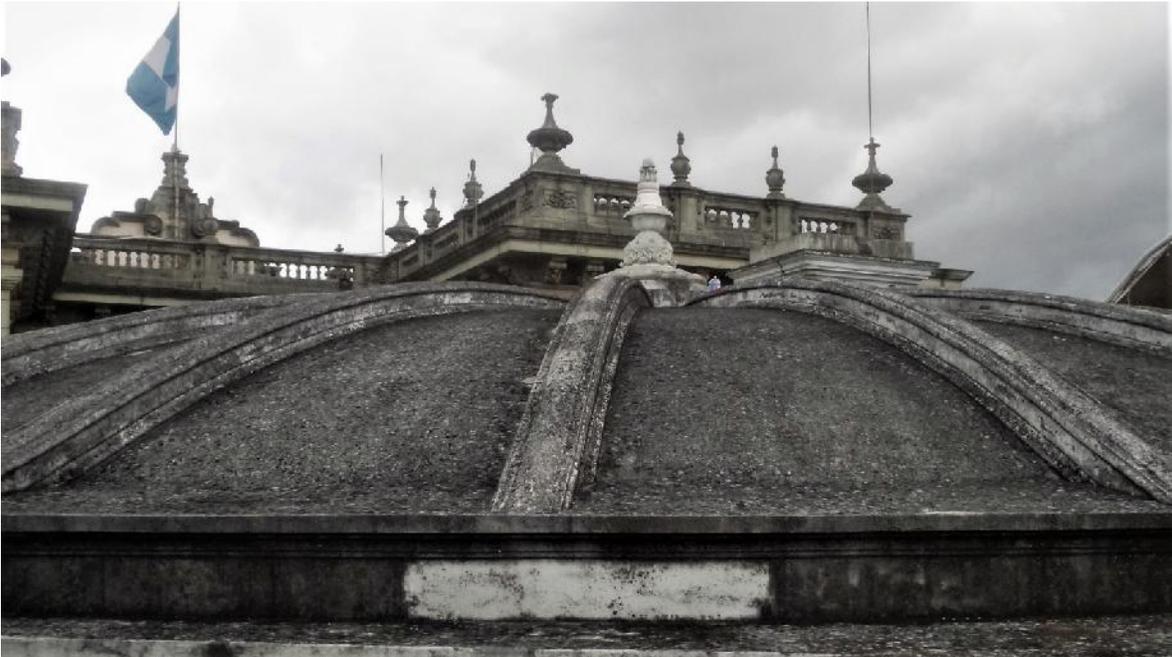
Manchas en gajos, nervios de cúpula a causa del intemperismo.

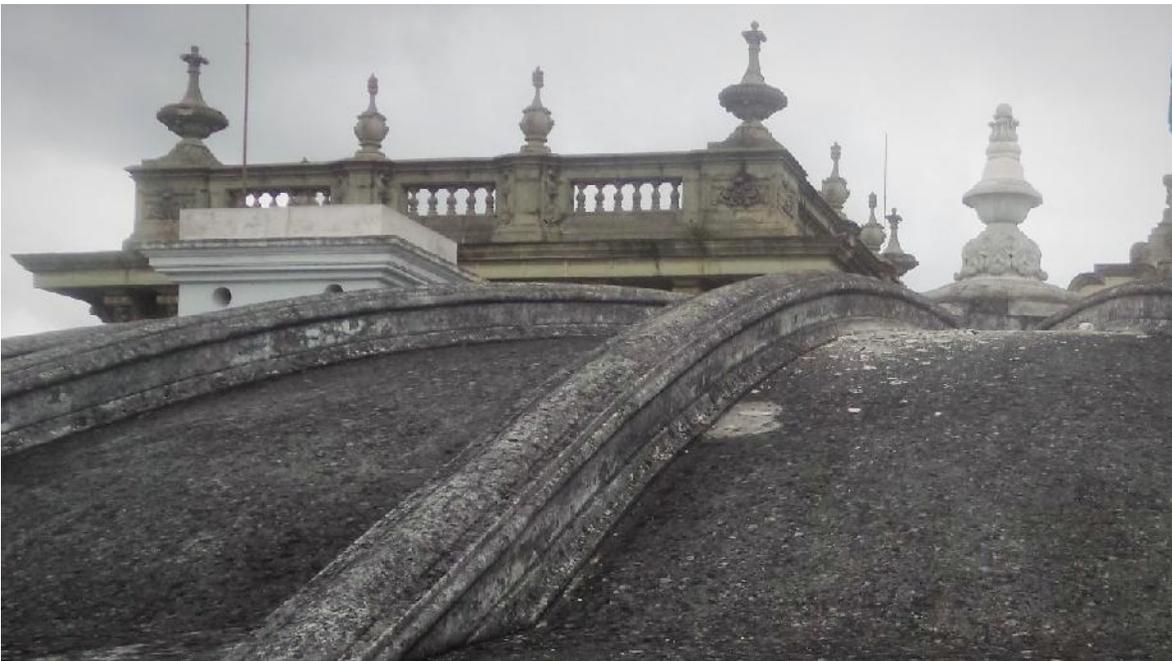
Craquelación y soltura del acabado en la superficie de la cúpula.

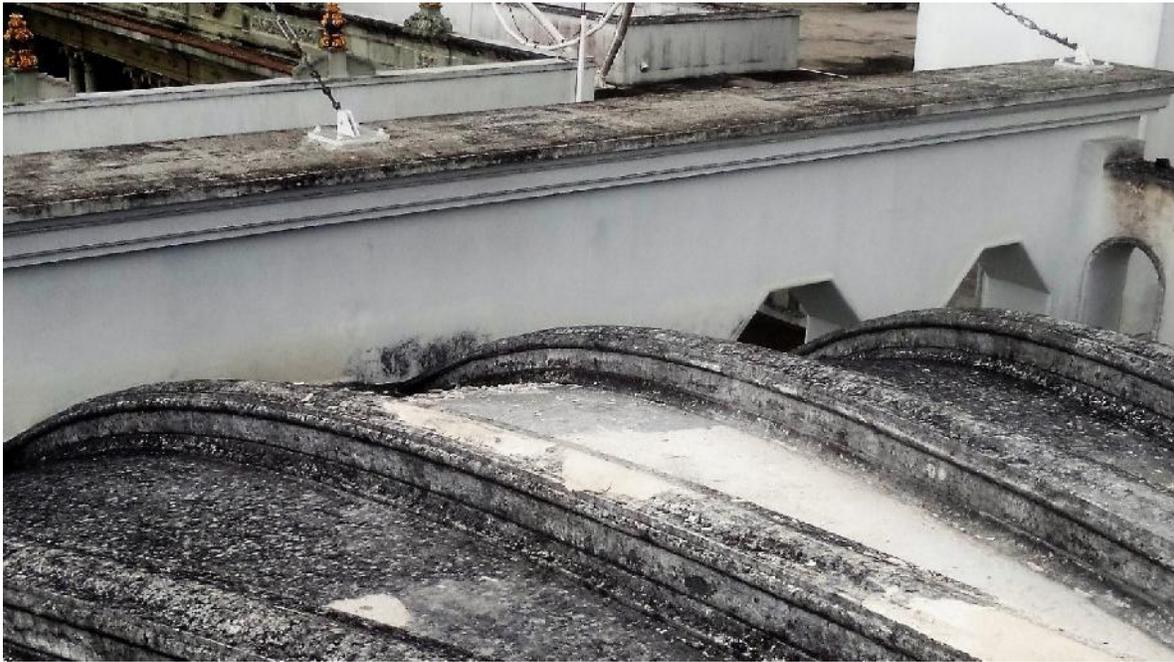
Porosidad del acabado final en cúpula.
